**PLANIFICACIÓN DE TÉCNICAS Y ESTRATEGIAS PARA MINIMIZAR LOS
DEFECTOS ENCONTRADOS EN LAS PIEZAS DE FUNDICIÓN, DE LA
COMPAÑÍA SIHI PUMPS COLOMBIA SAS**

JEISSON DANIEL DIAZ PRIETO

2015

**PRACTICA EMPRESARIAL PRESENTADA COMO REQUISITO PARA OPTAR
AL TÍTULO DE INGENIERO METALURGICO.**

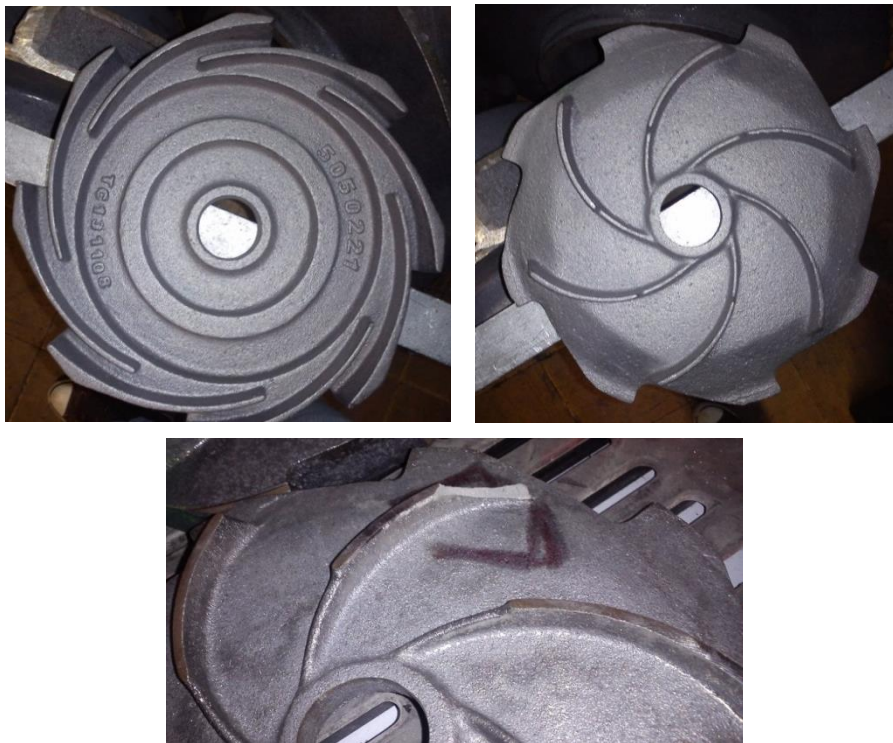
Figura 21, Difusor hega 50

En el informe de calidad del acumulado del 2014 (diciembre-enero) año SIHI, se encontró que la pieza más crítica y de mayor rechazo por motivo de dureza fue el difusor hega 50. En el marco de las variables críticas de la fundición (composición química y velocidad de enfriamiento) se estableció un análisis preliminar.

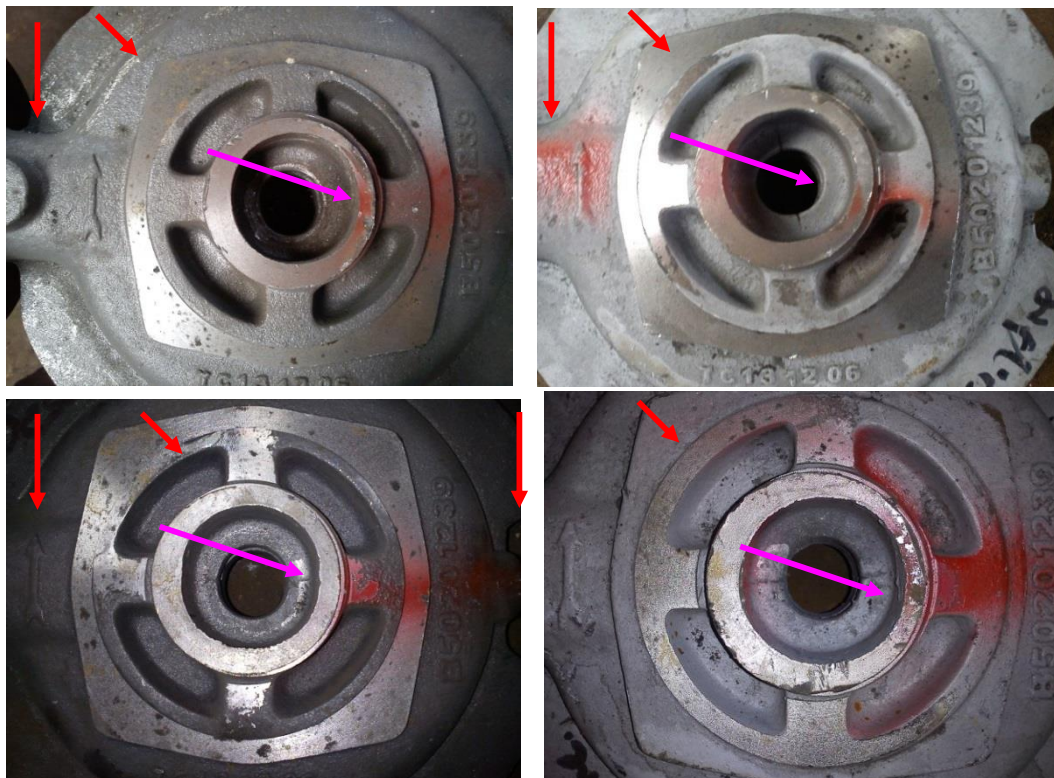
Figura 24. Descentre cuerpo succión hega 32.

El descentre es un defecto relacionado con el moldeo y el modelo de la pieza, depende en gran manera del operario de fundición y de la durabilidad de la placa modelo; El descentre por lo general es causado por:

Analizando los ataques (flechas rojas) en la pieza y el descentre de la pieza se establecen posibles causas del defecto:

- Desplazamiento del macho central: Durante la colada y debido a la velocidad de vaciado, el macho se está desplazando hacia la dirección de llenado (flecha fucsia). Es decir hacia la derecha en la figura 24, al moverse del eje pierde la concentricidad el anillo central. También podría ser producto de la fractura en el empalme de los machos de cada semi-molde.

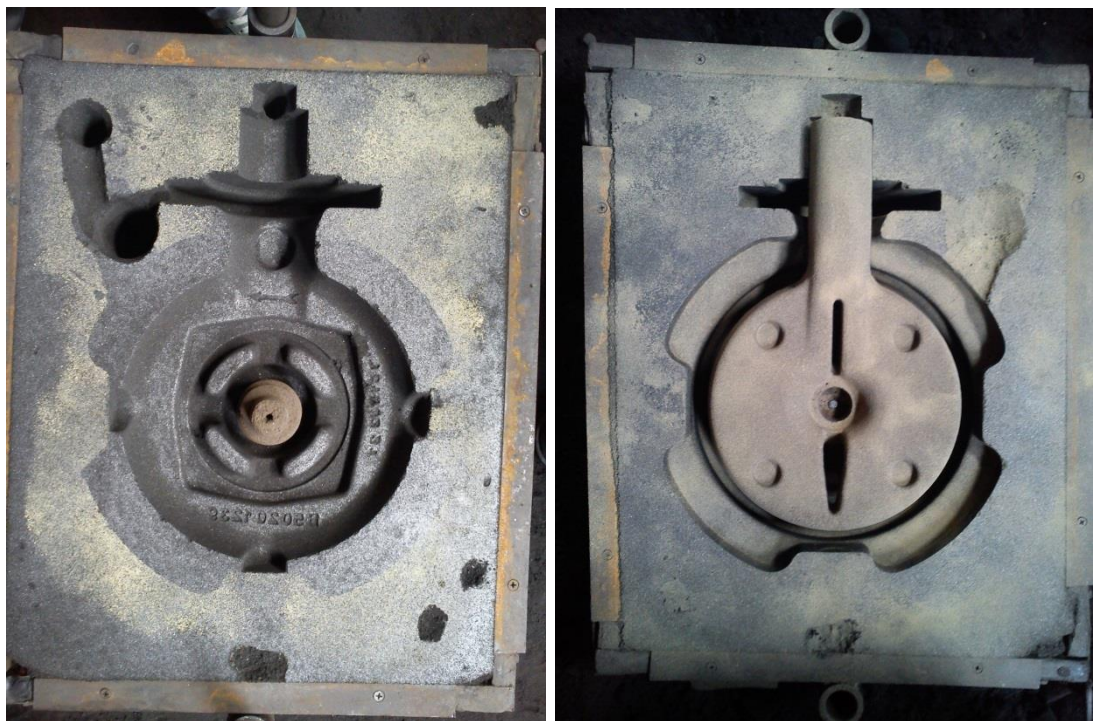
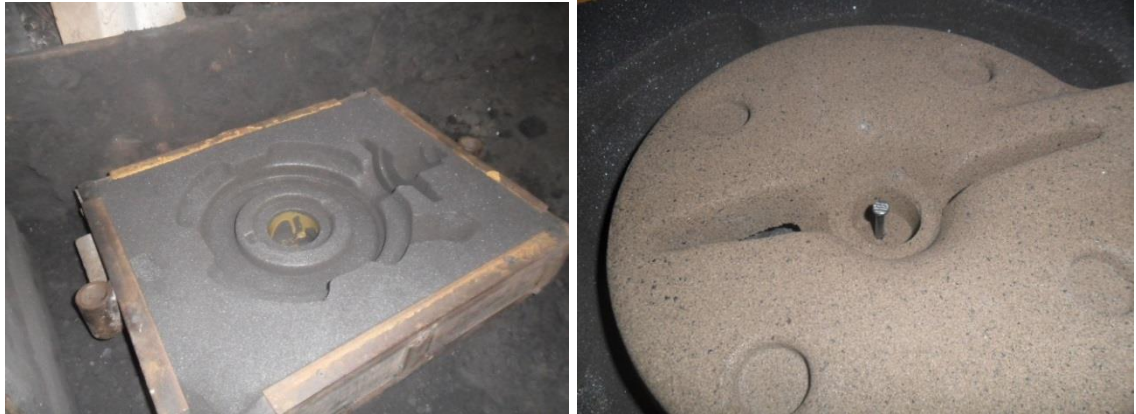
Se moldeó una pieza para descartar una posible traba en el moldeo y para verificar la unión de los machos entre la caja superior y la caja inferior, en el ensayo sobre la caja inferior se agregó bentonita para marcar el empalme entre los dos semi-moldes (ver figura 25), después de un tiempo se desmontó la caja superior observándose un buen ajuste entre los machos de las dos cajas y también un buen empalme por la marcación de la caja inferior en la superior

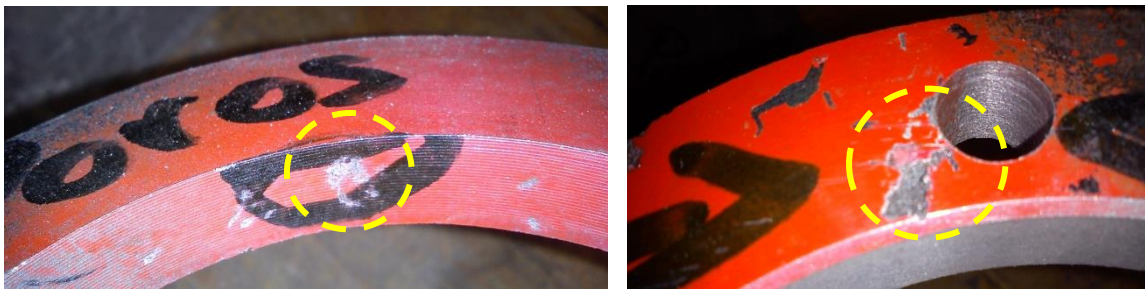
Figura 29. Inclusiones de arena soporte de rodamiento ZInd 25

Las inclusiones de arenas son defectos relacionados con el moldeo y llenado de las piezas y dependen en gran manera del operario de fundición (moldeo y colada); las inclusiones por lo general son internas, y son causadas por el desprendimiento de granos de arena del molde por:

Durante el moldeo se identificó los ataques (flechas rojas) a la pieza y la zona afectada (círculo amarillo) por los defectos (ver figura 29 y 30), la aparición de estos defectos puede ser causada:

- La parte del macho en la zona afectada es muy grueso con respecto a las dimensiones de esta, y durante la degradación del macho en la colada se incrustan granos de arena en la pieza.
- Las inclusiones también pueden ser causas por un flujo turbulento del metal fundido, debido a que su canal de distribución es muy corto y el ataque está en una sección muy aislada y delgada de la pieza; esto llevaría a desprendimientos de granos que se almacenan en la parte superior del molde por diferencia de densidades.

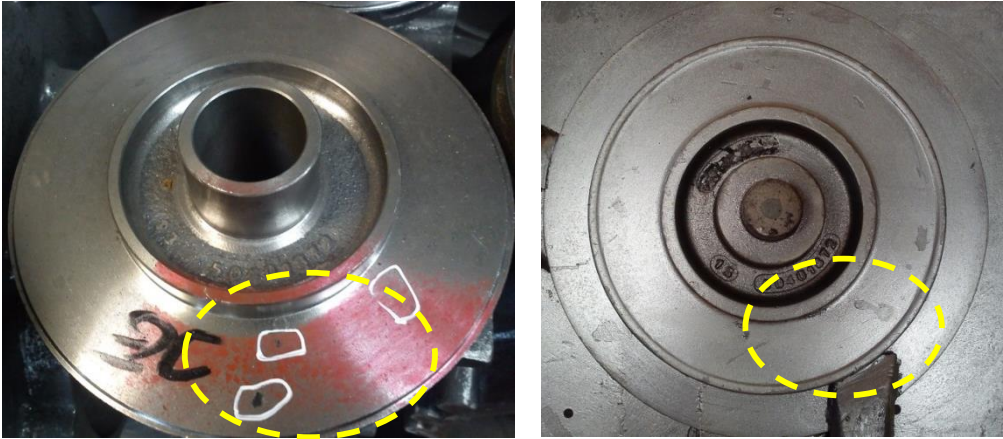
Figura 35. Impulsor hega 40.inclusiones de arena

Las inclusiones se están presentando en la zona cercana al ataque en cada modelo de la placa, en el semi-molde inferior, por ejemplo para el impulsor en la posición número 13 (ver figuras 35 y 36). El llenado de la pieza se hace a través de un sistema vertical, de dos niveles y cada nivel con dos ataques uno para cada pieza (ver figura 38), este sistema puede ser el causante de las inclusiones de arena ya

que el fluido entra al molde con turbulencia en el segundo nivel, debido a que cuando se trabajan sistemas verticales las dimensiones del segundo nivel y del conducto que los conecta deben ser menores que las del primer nivel y el bebedero respectivamente; siendo estas dimensiones muy parecidas el flujo del metal es como se muestra en la figura ocurriendo así degradación del molde en el segundo nivel por causa de una turbulencia mayor.

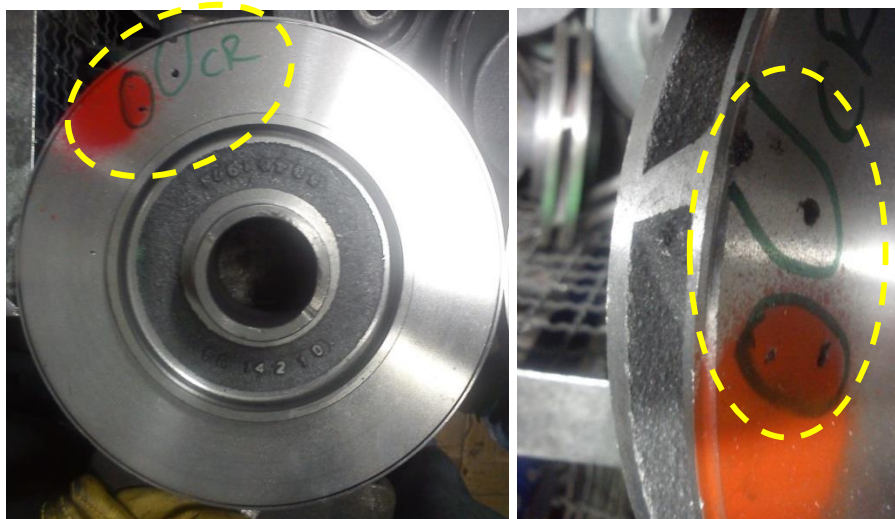
Figura 40. Impulsor hega.65

Las inclusiones se están presentando en la zona cercana al sistema de llenado en cada modelo presente en la placa (círculos amarillos), en el semi-molde inferior (ver figura 41). El llenado de la pieza se hace a través de un sistema vertical, de dos niveles y cada nivel con dos ataques uno para cada pieza. (Ver figura 42); este sistema puede ser el causante de las inclusiones de arena, ya que el fluido entra al molde con turbulencia en el segundo nivel, debido a que cuando se trabajan sistemas verticales las dimensiones del segundo nivel y del conducto que los conecta deben ser menores que las del primer nivel y el bebedero respectivamente; siendo estas dimensiones muy parecidas el flujo del metal es como se muestra en la figura del sistema de llenado actual (*flechas rojas*) ocurriendo así degradación termo-mecánica del molde en el segundo nivel por causa de una turbulencia mayor.
