**ESTUDIO DE LAS PRINCIPALES PATOLOGIAS Y TÉCNICAS DE
REFORZAMIENTO PARA PUENTES EN CONCRETO POSTENSADO
CONSTRUIDOS POR AVANCE EN VOLADIZOS SUCESIVOS FUNDIDOS IN
SITU**

**FACULTAD DE INGENIERIA FÍSICO-MECÁNICAS
ESCUELA DE INGENIERIA CIVIL
ESPECIALIZACIÓN EN ESTRUCTURAS
BUCARAMANGA, SANTANDER
2016**

**Trabajo de grado presentado como requisito para optar al título de
ESPECIALISTA EN ESTRUCTURAS**

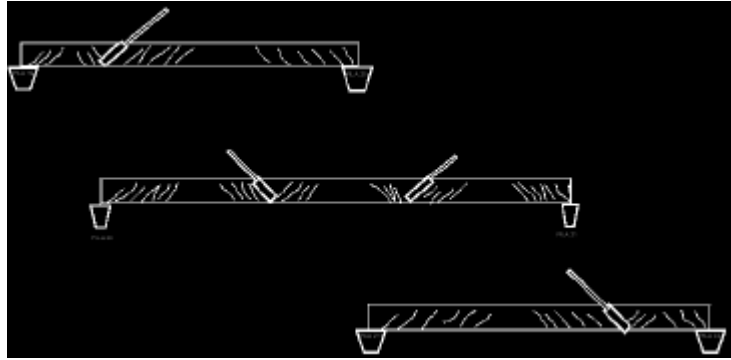
Imagen 57. Localización de grietas por cortante en el tablero principal

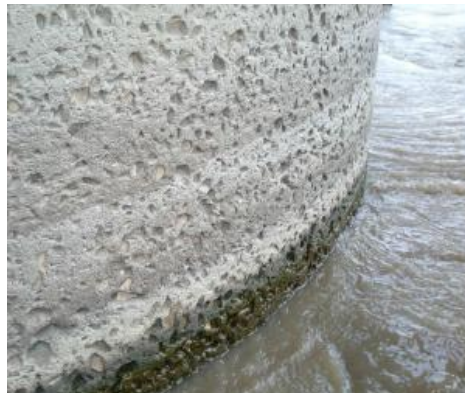
Imagen 58. Pérdida de agregado grueso en las pilas, por efectos de la socavación

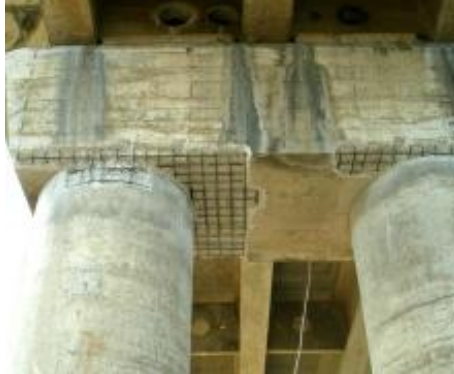
Imagen 59. Daño en la viga cabezal, refuerzo a la vista.

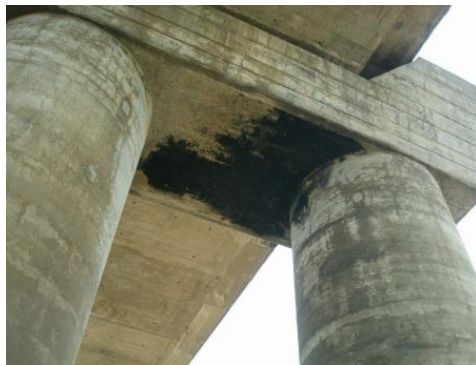
Imagen 60. Patología por humedad

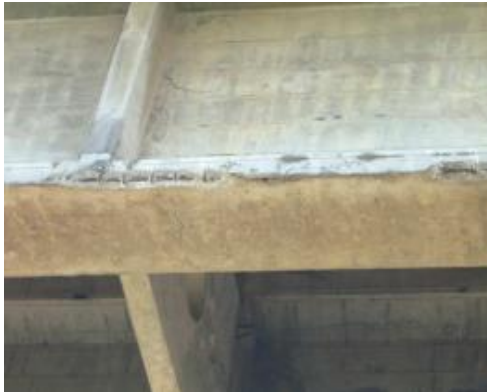
Imagen 61. Corrosión en las vigas.

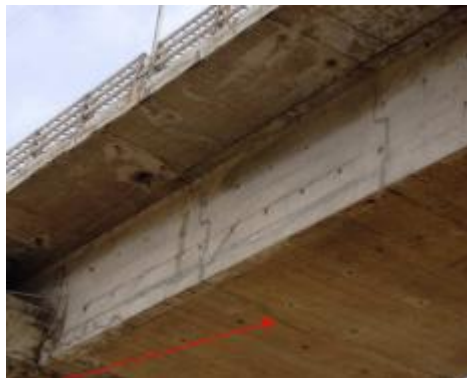
Imagen 62. Grietas de cortante en la viga cajón

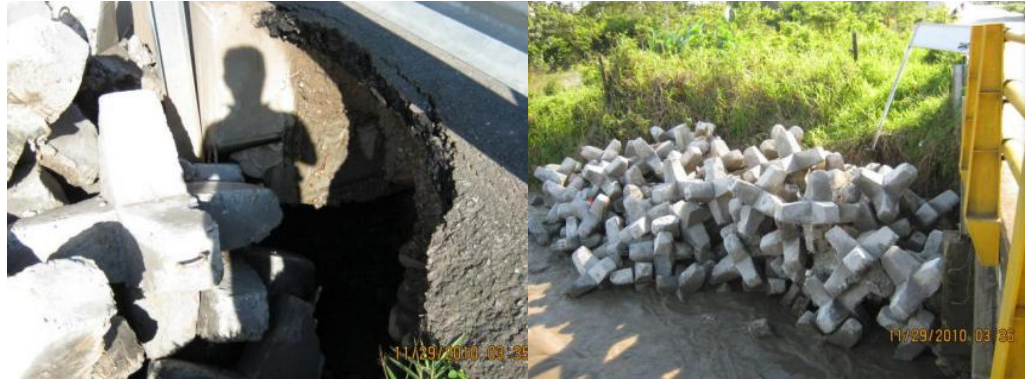
Imagen 73. Daños en la estructura del relleno, y localización de hexápodos en las márgenes del puente

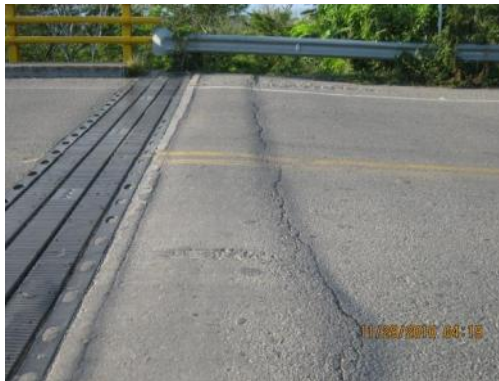
Imagen 74. Fisura y hundimiento de la estructura de pavimento, acceso a Barrancabermeja

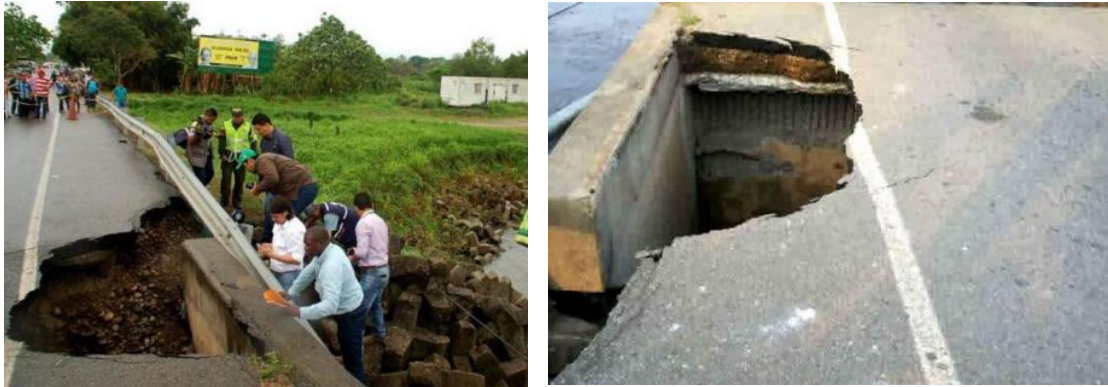
Imagen 75. Colapso banca en terraplén de acceso lado Yondo
