Práctica Empresarial En La Gobernación De Boyacá Prestando Apoyo En Actividades De Revisión, Supervisión Y Estructuración De Proyectos A Cargo De La Dirección De Desarrollo De La Infraestructura Vial De La Secretaria De Infraestructura Pública.

Práctica Empresarial Para Obtener El Título De Ingeniero Civil

Universidad Industrial de Santander

2023

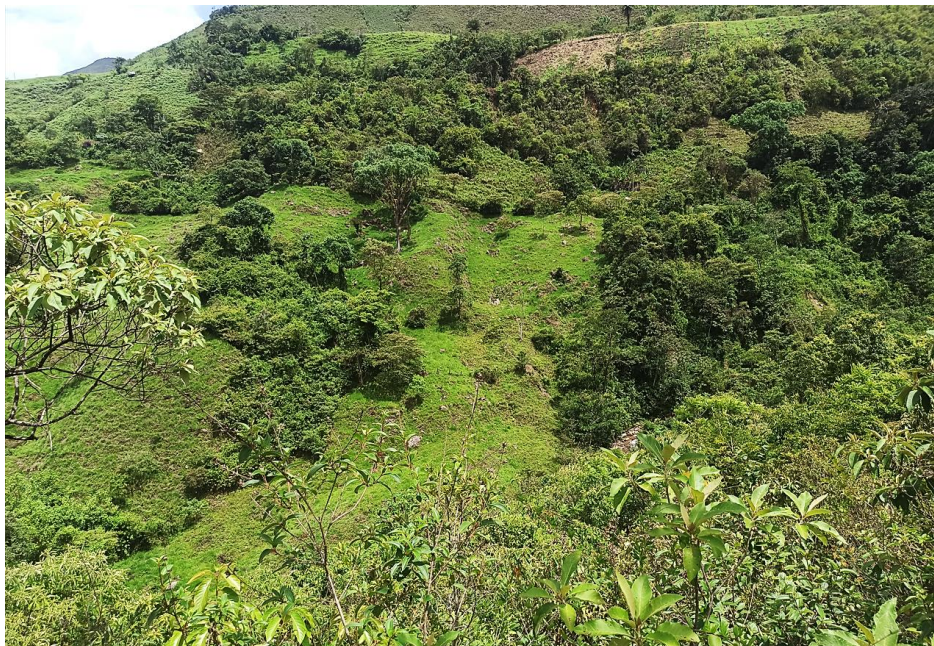
Figura 9

Vista Frontal del Talud de estudio.

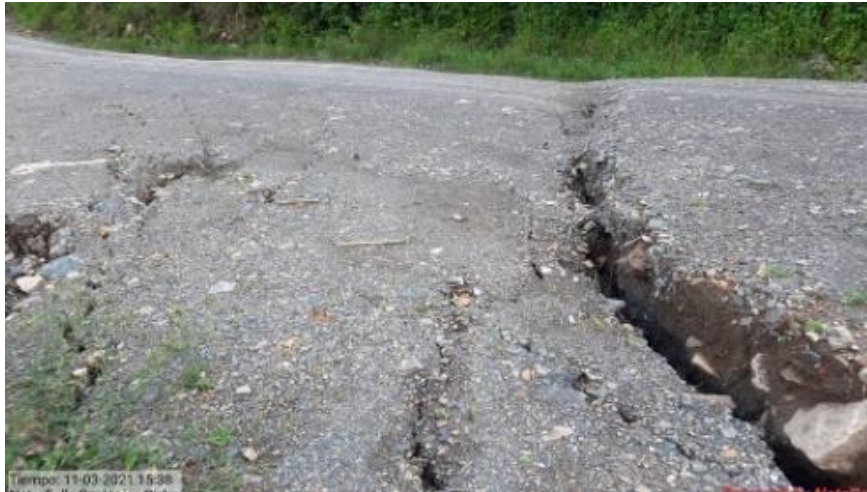
Figura 18

un desplazamiento considerable, con generación de agrietamientos y hundimientos de aproximadamente 50 cm.

Visualización daños en el tramo vial afectado.

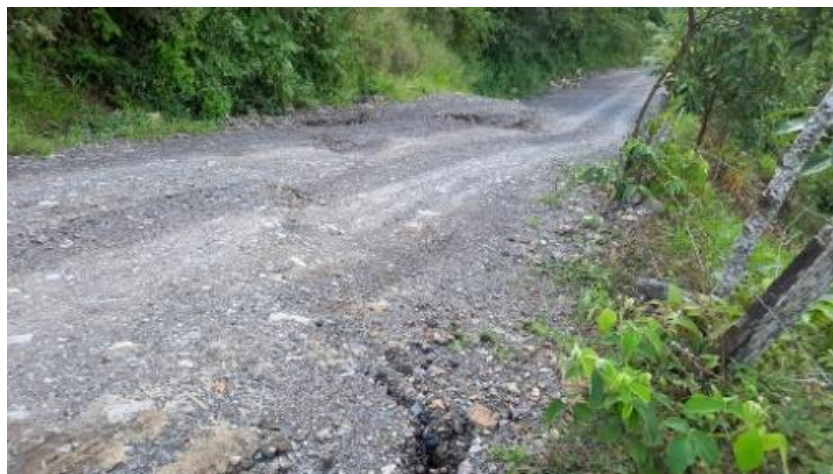
Figura 19

Visualización daños en el tramo vial afectado.

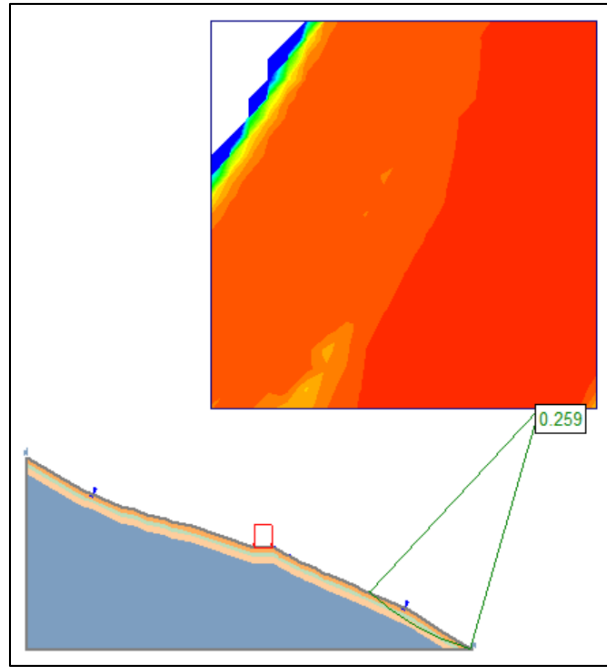
Figura 31

Análisis condición estática sección 1.

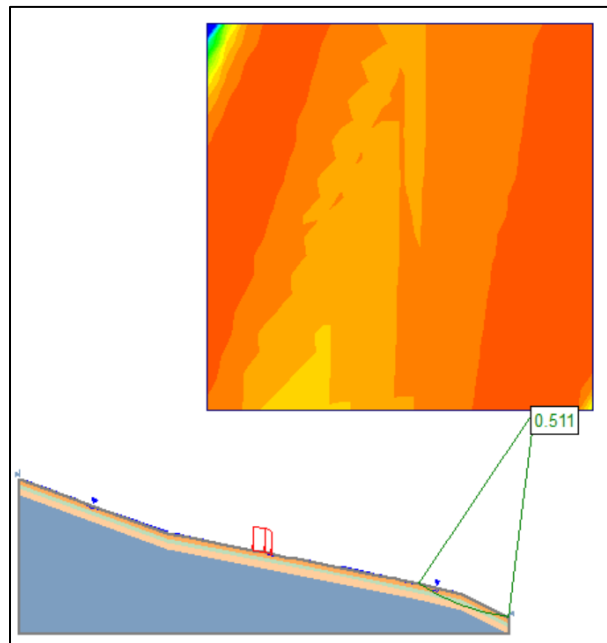
**Figura 32**

Análisis condición estática sección 2.

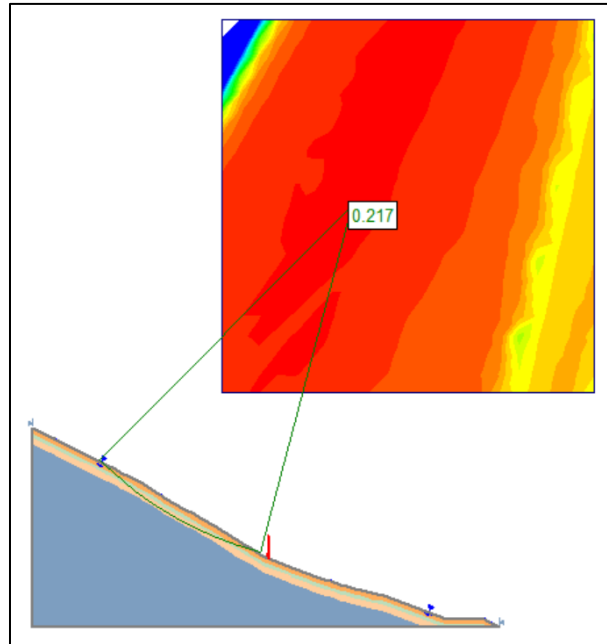
Figura 33

Análisis condición estática sección 3.

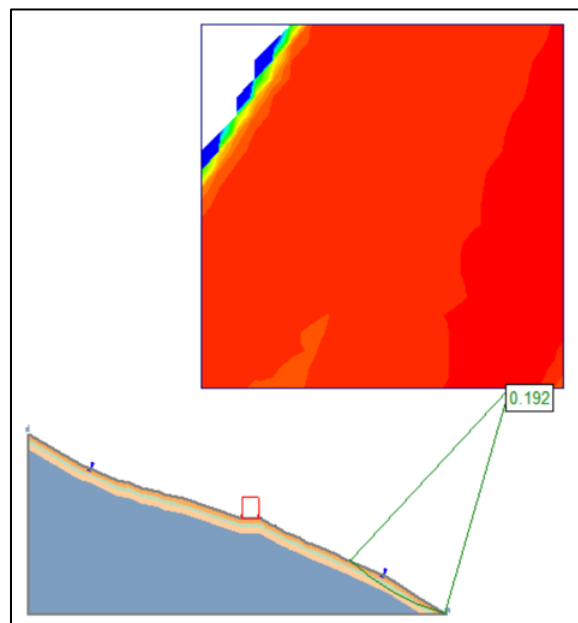
Figura 34

Análisis condición dinámica sección 1.

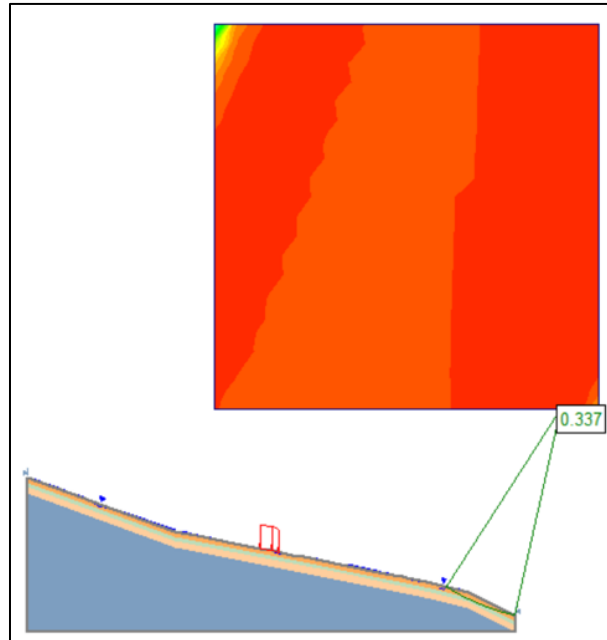
Figura 35

Análisis condición dinámica sección 2.

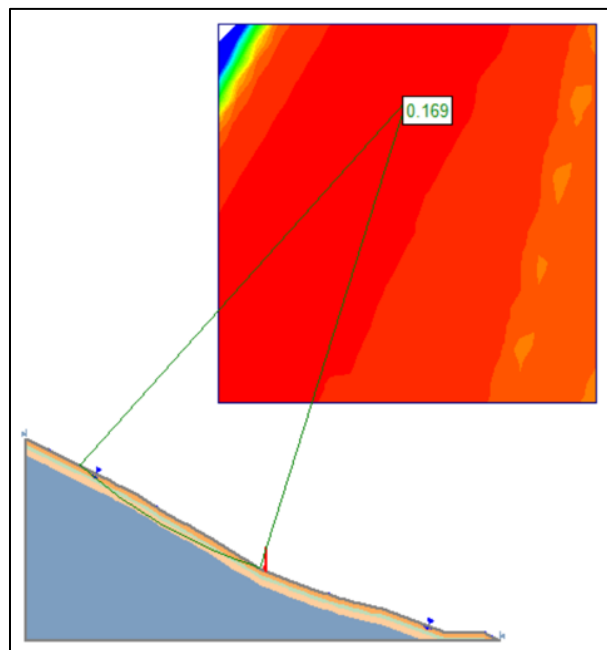
**Figura 36**

Análisis condición dinámica sección 3.
