| GENERALIDADES | |
|--|--|
| Descripción | Escuela Bellavista, La Verde y Chontarales, municipio de Cimitarra - Santander. |

**ESCUELA BELLAVISTA**

-Informe de Visita Técnica-

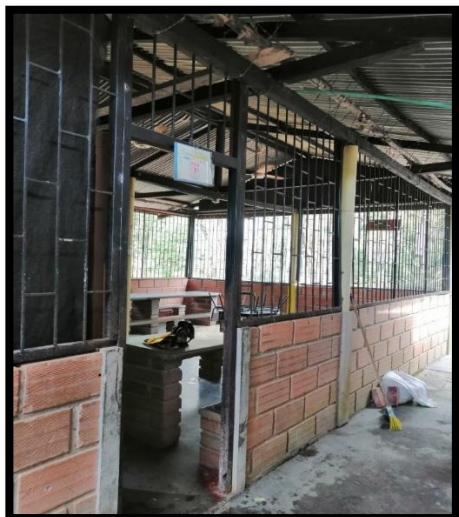
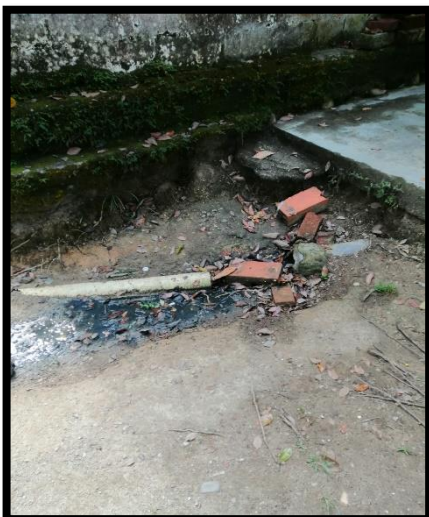
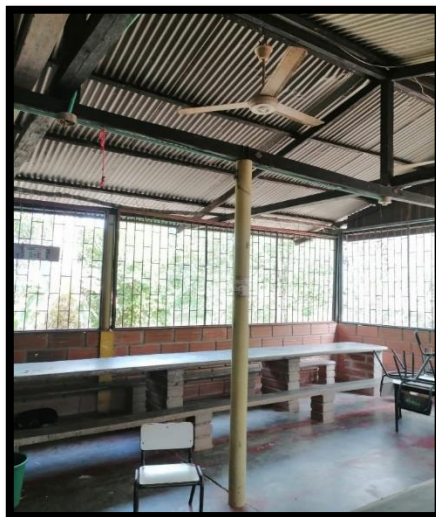
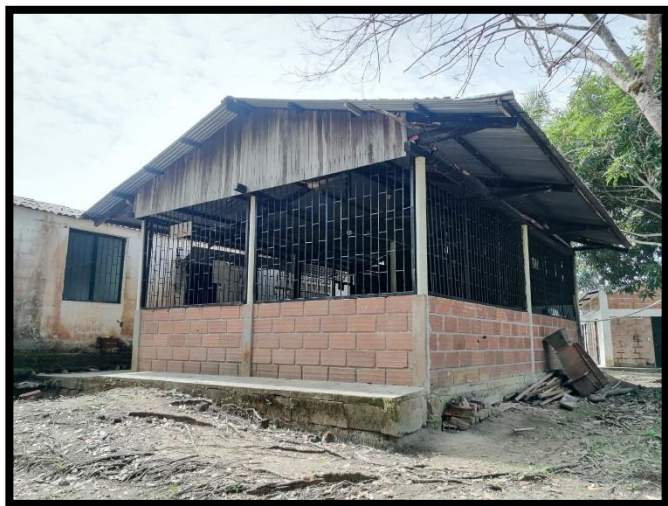
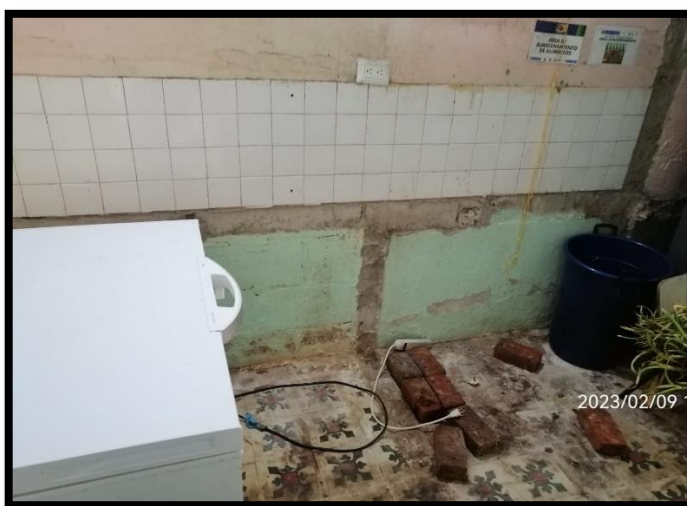
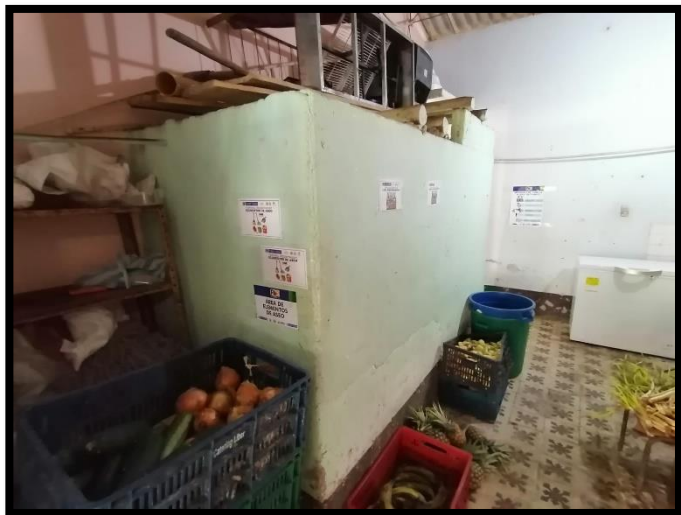
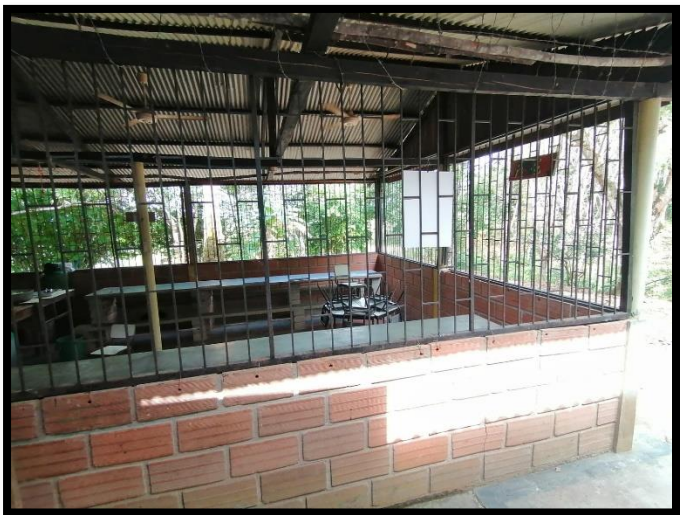
### ESCUELA BELLAVISTA

Al realizar la inspección visual de la sede educativa Bellavista, se evidencia que tienen un problema con el restaurante ya que les quieren quitar el beneficio porque no cumplen con las normas de higiene que se deben tener, por ello recomendamos la remodelación de esta instalación para que siga supliendo la necesidad de los estudiantes con sus comidas, también pudimos observar la necesidad de adecuación de la bodega de alimentos porque cuentan con un baño dentro de ella que no está en funcionamiento y al realizar la demolición se puede generar mayor espacio para conservar mejor los alimentos suministrados, adicional a esto se recomienda el cambio de tubería para el pozo séptico que está en funcionamiento y así cambiar las condiciones actuales en las que se encuentran.

1. Adecuación de la cubierta para el restaurante escolar.
2. Demoler el baño que no se utiliza en la bodega para aprovechar su espacio de una mejor manera (1.20 x 2.80 x 2 m).
3. Mejoramiento de los mesones comedores del restaurante (0.75 x 5.5 m).
4. Cambio de la red de tubería de aguas sucias (24m).

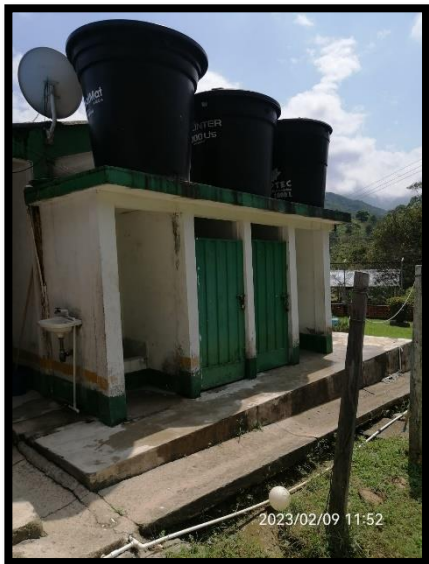
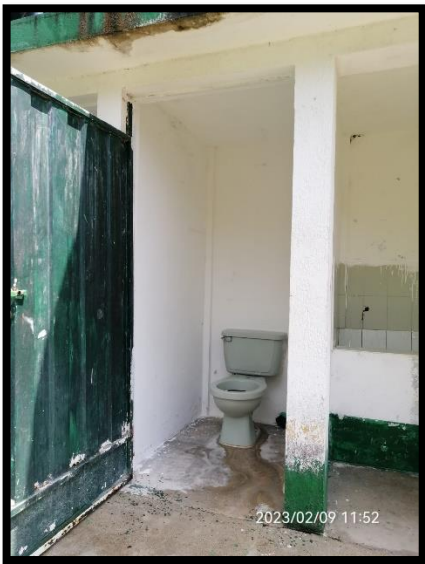
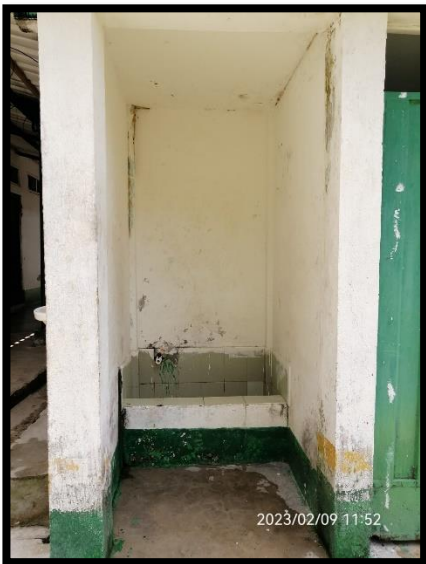
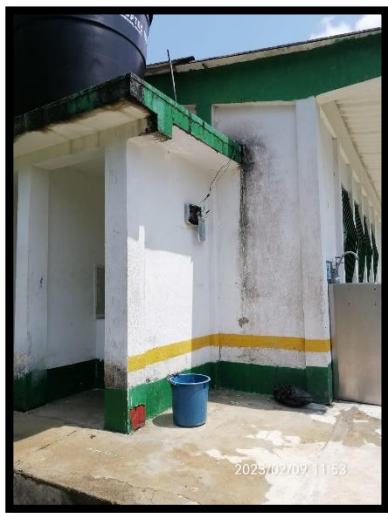
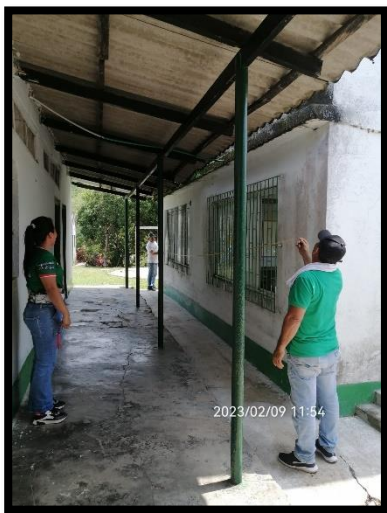
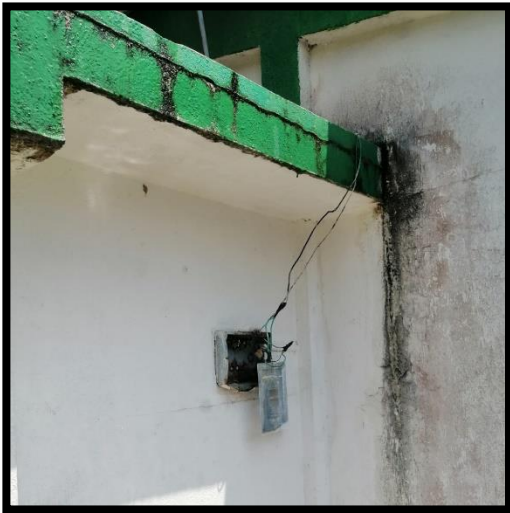
ESCUELA LA VERDE

Al realizar la inspección visual de la sede educativa La Verde, se evidencia que la zona de los baños necesita de una adecuación ya que sus unidades sanitarias no están en buen funcionamiento, requiere de una instalación de puertas para ofrecer mayor privacidad, se pudo evidenciar fallos de energía en unos sectores, también se presentan fallos en los accesorios del tanques de suministro de agua y por ende se mantiene humedad sobre la placa, adicional a esto se recomienda cambio e instalación de la red de tubería en su posición definitiva ya que se encuentra superficialmente y es propensa a posibles daños.

1. Desmonte, suministro e instalación de lavamanos (1 uni).
2. Desmonte, suministro e instalación de 0.92 x 1.25 m (2 uni).
3. Desmonte, suministro e instalación de 0.91 x 1.25 m (1 uni).
4. Desmonte, suministro e instalación de 0.90 x 1.25 m (1 uni).
5. Cambio de accesorios para tanques de 1000L (3 uni).
6. Suministro e instalación de tubería de agua (12 m).

7. Suministro e instalación de canaleta para drenajes de aguas lluvias (20 m).

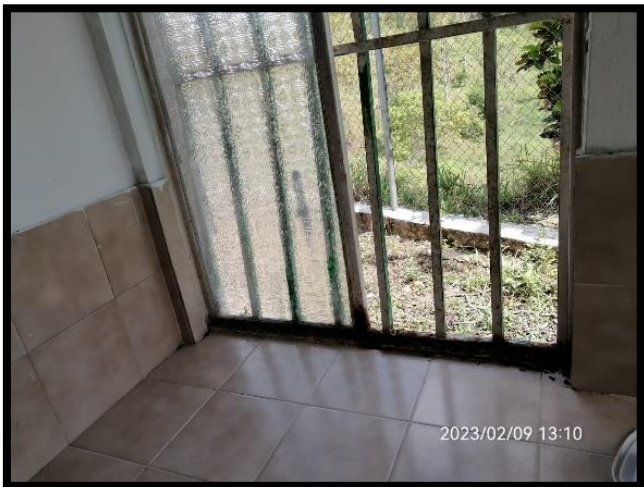
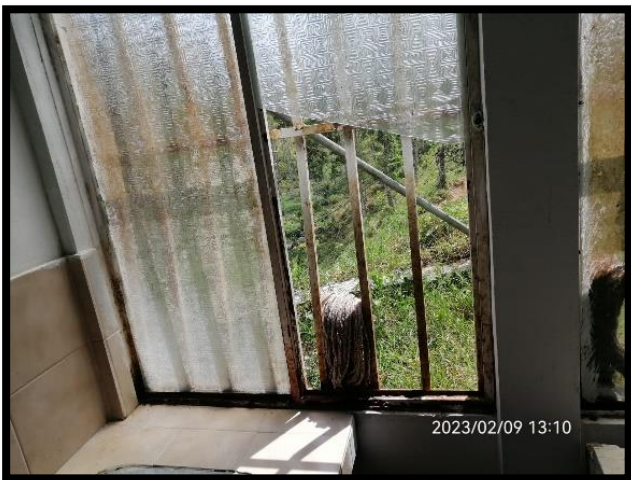
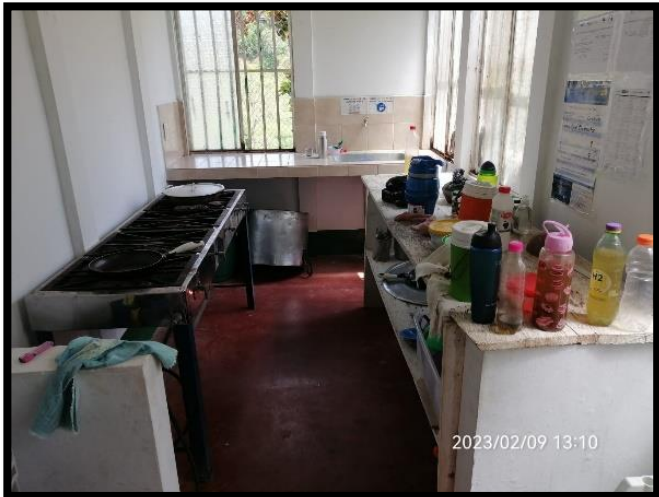
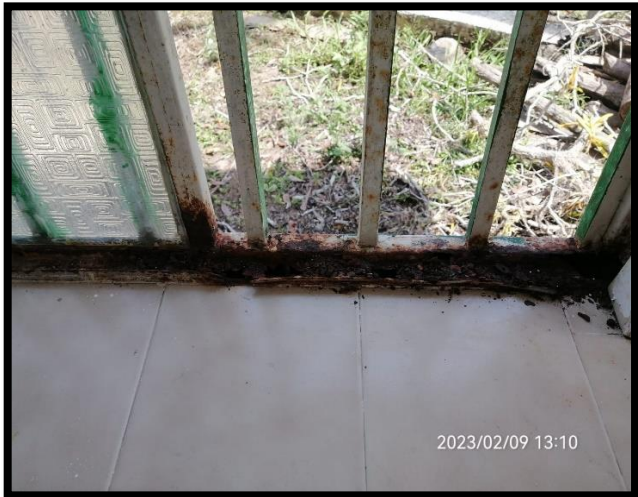
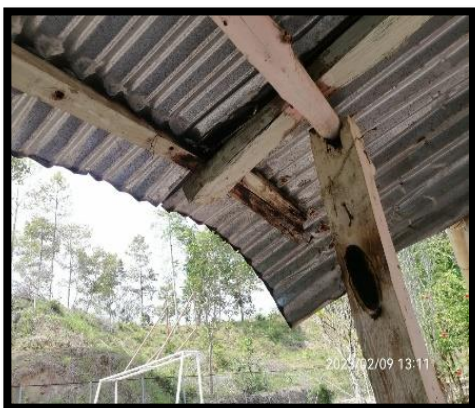
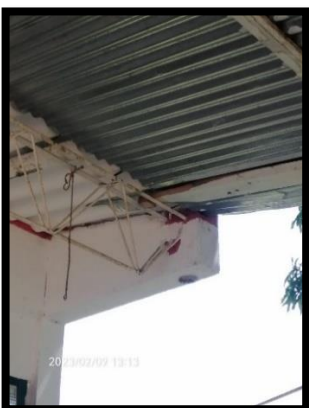
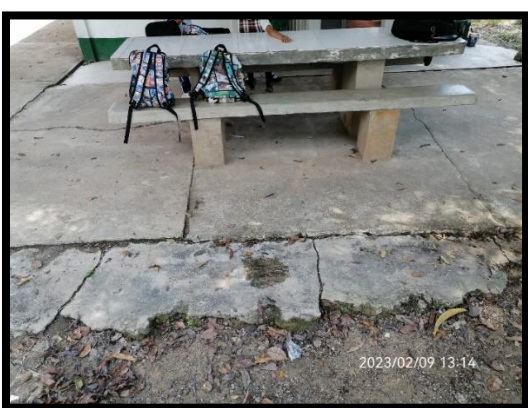
ESCUELA CHONTARALES

Al realizar la inspección visual de la sede educativa Chontarales, se pudo evidenciar que en el restaurante escolar se presenta un deterioro de las ventanas como se encuentran actualmente y se recomienda cambiarlas ya que no están cumpliendo su función, también podemos observar el deterioro en el que se encuentran sus estructuras de madera y el riesgo que representan para los estudiantes ante un posible colapso, por ellos es recomendamos el cambio de cubierta y al mismo tiempo adecuación de los mesones comedores y su placa de piso que se encuentra fracturada.

- 1. Desmonte, suministro e instalación de ventanas 0.88 x 1.25m (6 uni).
- 2. Reconstruir mesones en concreto y ladrillo a la vista de 0.70 x 3.20m (2 uni).
- 3. Reconstruir bancas de 0.25 x 3.20 (4 uni).
- 4. Desmonte y construcción de cubierta (30.25m2) y cerramiento del frente de restaurante (14.55m).
- 5. Demolición piso en concreto y construcción de piso esmaltado (5.20 x 5 m).
- 6. Suministro e instalación de puertas para cerramiento de 2.50 x 1m (2 uni).
