Informe técnico para solicitar el mantenimiento de las instituciones educativas.

**ESCUELA LAS MARGARITAS**

Registro Fotográfico

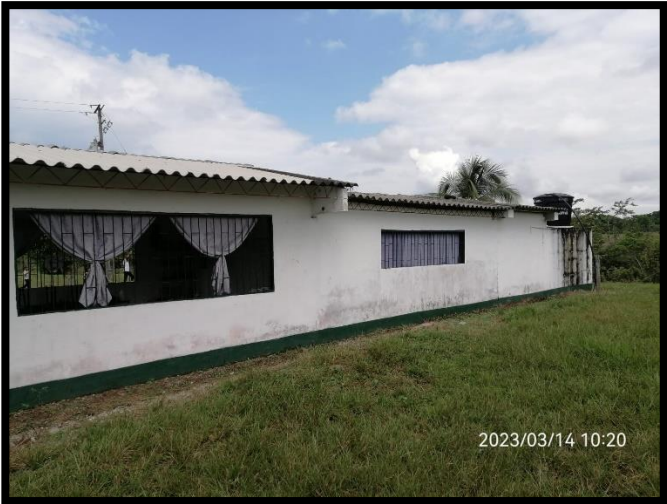
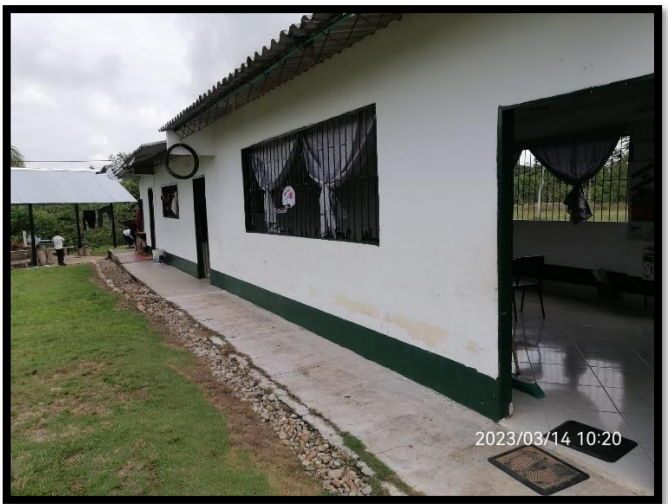
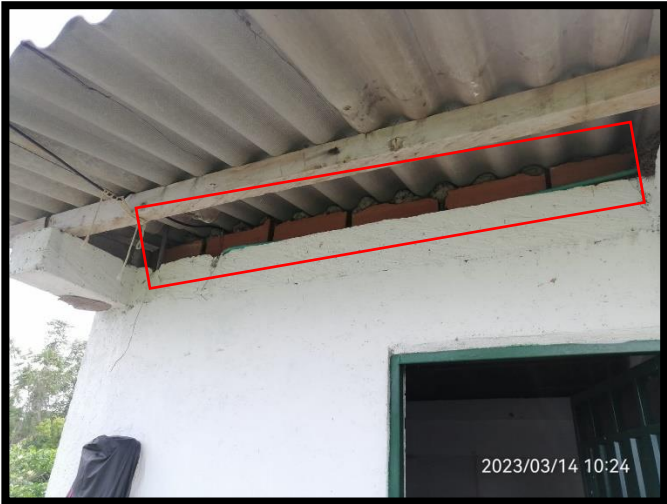
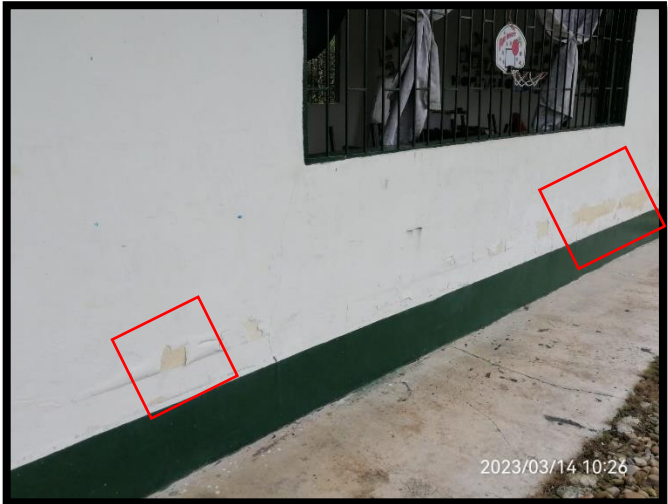
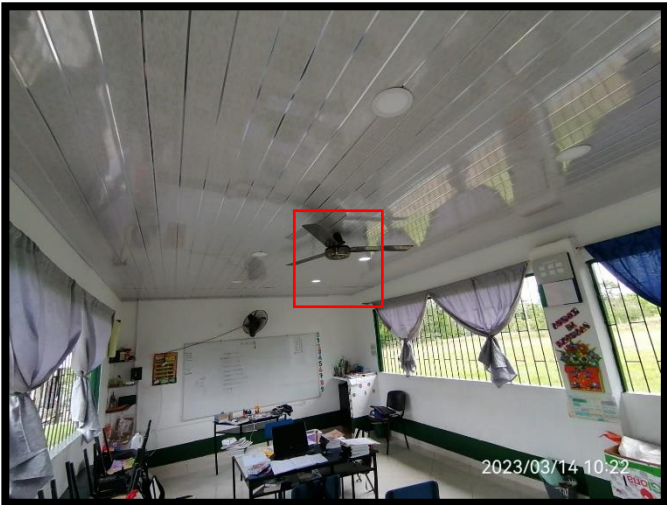
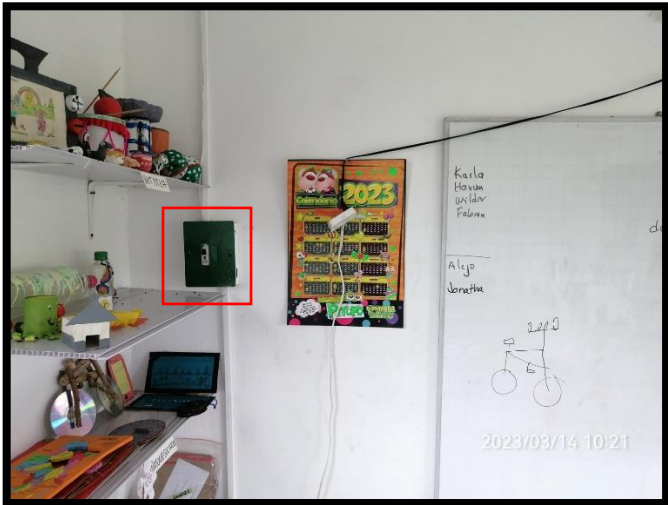
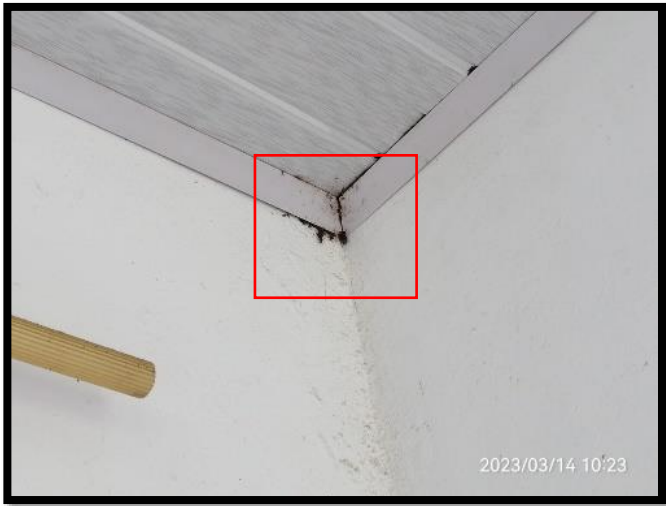
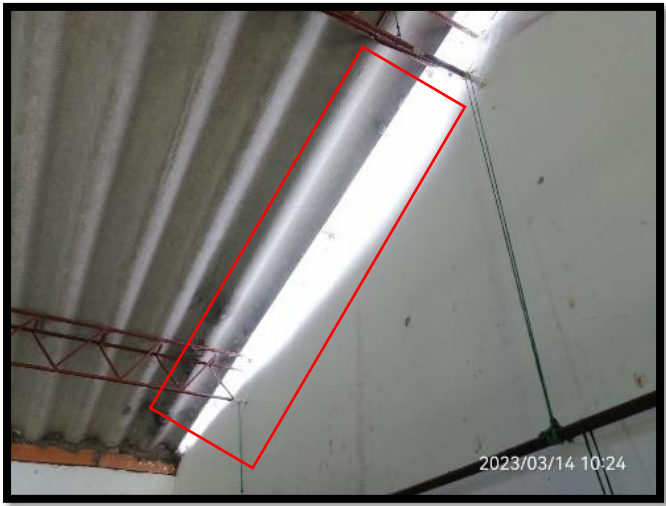
ESCUELA LAS MARGARITAS

Al realizar la inspección visual de la sede educativa Las Margaritas, se evidencia que tienen un problema con la red de energía del techo del aula de clase debido a goteras que están filtrando desde las tejas de la cubierta, además, los bombillos led que quedan disponibles de todas las unidades ya son muy pocos y el ventilador de techo también está siendo afectado por este mismo problema, también se puede evidenciar la presencia de invasión de murciélagos en el cielo raso en PVC por los espacios que quedaron entre las tejas y los muros de construcción, adicionalmente se requiere de la adecuación de la separación entre techos del salón y el cuarto de bodega, ya que durante la rehabilitación del aula de clase esta parte quedo afectada y no recibió el arreglo pertinente, de la misma manera, el sistema de electricidad quedo directo cuando se realizó la rehabilitación de este mismo, afectando de una manera u otra ciertas actividades educativas.

- 1. Adecuación del sistema de red eléctrico tanto del cielo raso como de la red de suministro al aula de clase.
- 2. Se recomienda suministro y aplicación de pintura tipo 1 para el exterior de la IE.
- 3. Cambiar los bombillos led afectados por la filtración del agua.
- 4. Mantenimiento de la cubierta de toda la IE.
- 5. Adecuación de los espacios entre tejas y muros de construcción.
