ESCUELA LA PERDIDA ALTA SEDE C LA JOTA

Departamento de Santander
Municipio de Cimitarra

-Informe de Visita Técnica-

Código: SEC-INF_31

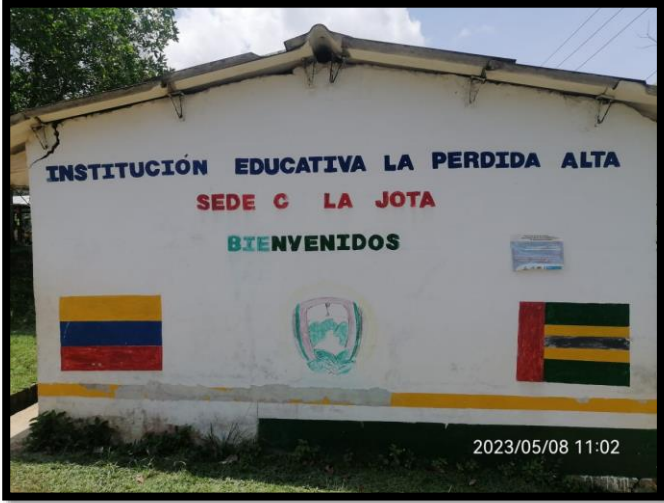
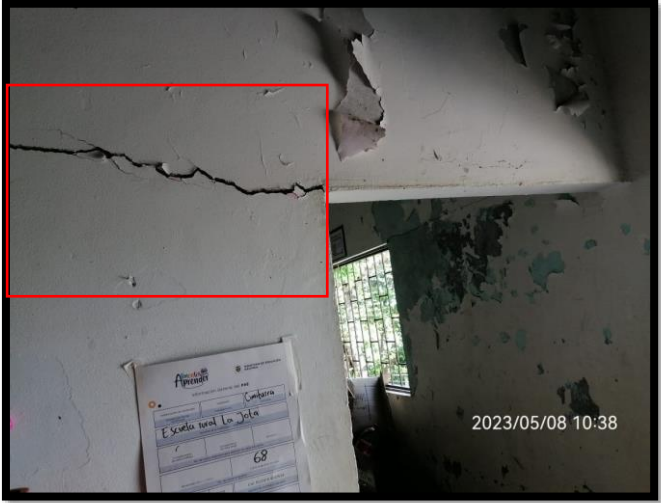
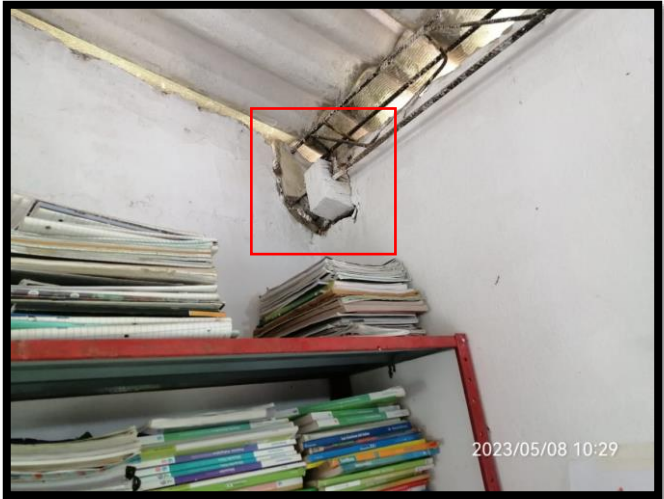
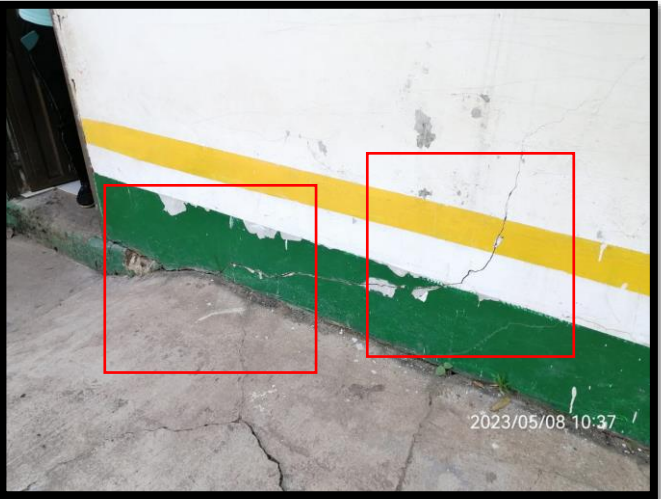
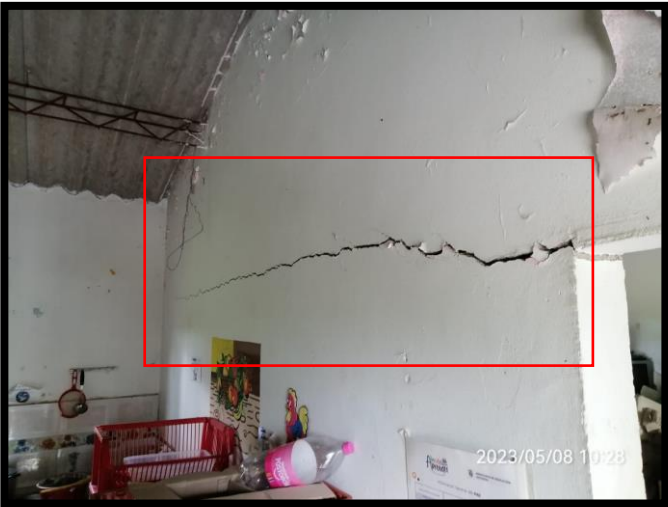
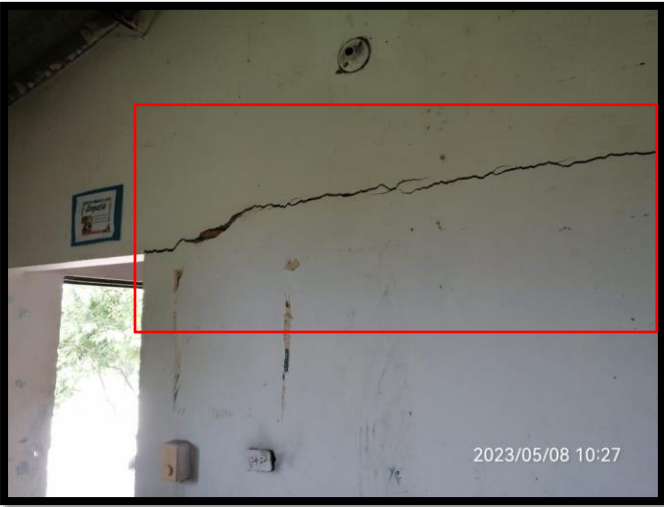
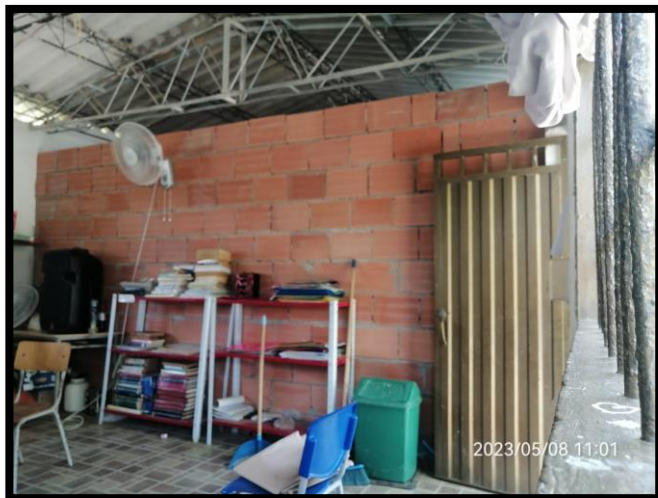
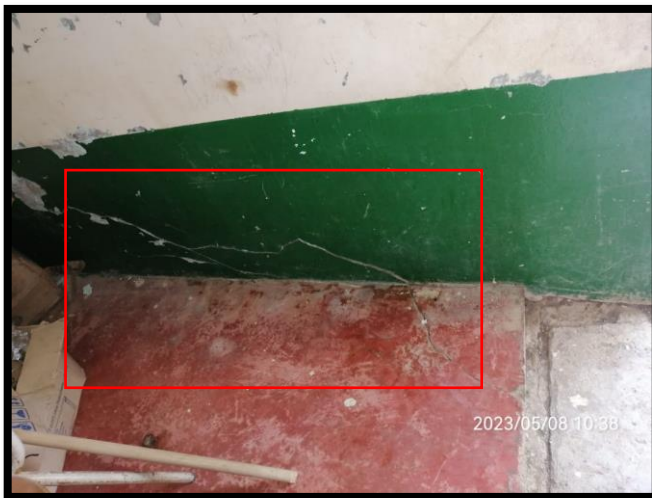
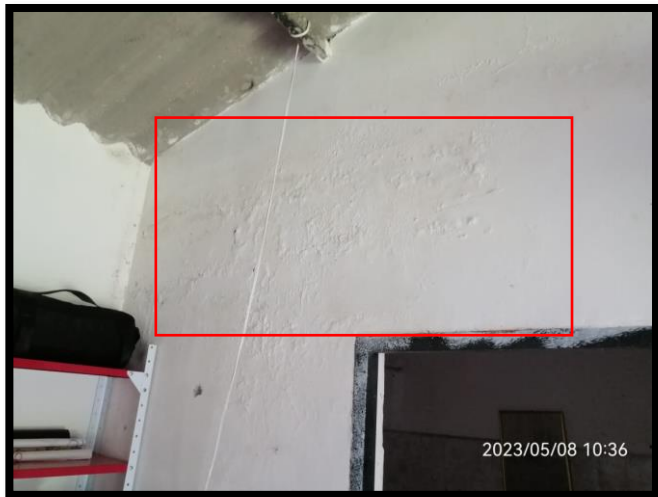
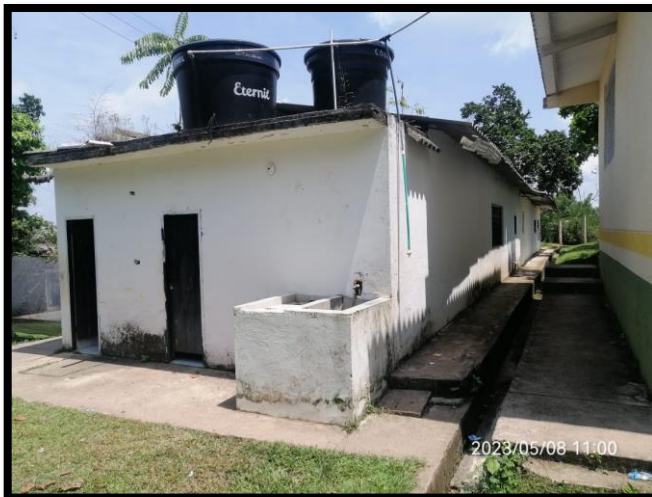
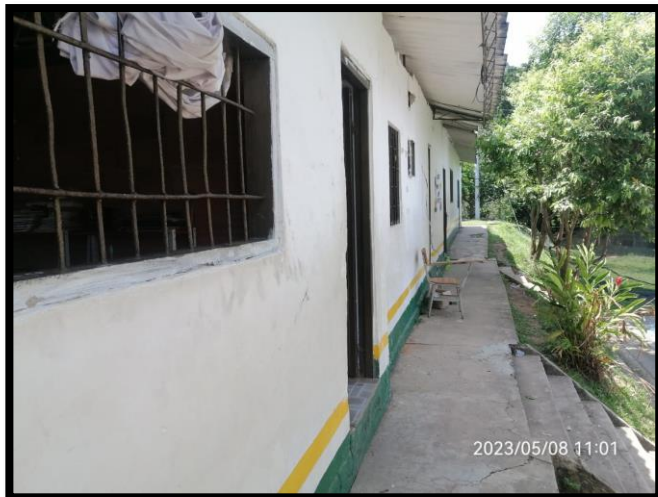
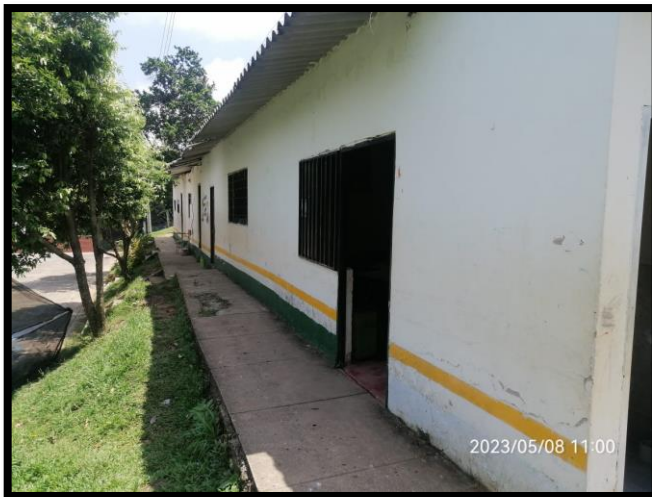
Al realizar la inspección visual de la sede educativa sede C La Jota, se evidencia que presenta problemas en la parte estructural de al menos 4 aulas de clases y sus unidades sanitarias también se verán afectadas, ya que pertenecen al mismo bloque constructivo y se puede observar que presenta fallas estructurales porque no cumple con la normativa constructiva para brindar un aula segura y confiable para los estudiantes.

- 1. Se recomienda demolición y construcción del bloque de salones (25.1 x 4.85 m) y nueva construcción de sus unidades sanitarias, ya que ninguna se encuentra funcional para prestar los servicios a los estudiantes.
- 2. Se recomienda estudio de suelos previos para el nuevo diseño y construcción que se vaya a realizar para que cumpla con los parámetros de resistencia sísmica que afectan la zona.
