Informe técnico para solicitar el mantenimiento de las instituciones educativas.

**ESCUELA CRUCE DE SANTA ROSA SEDE KM 17**

Departamento de Santander  
Municipio de Cimitarra

-Informe de Visita Técnica-

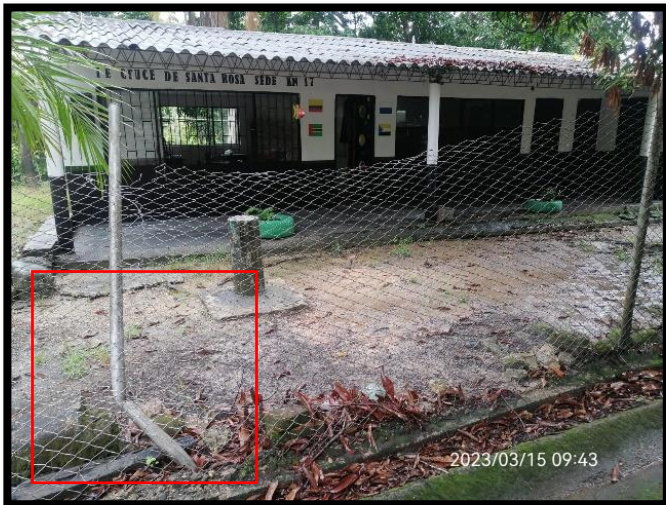
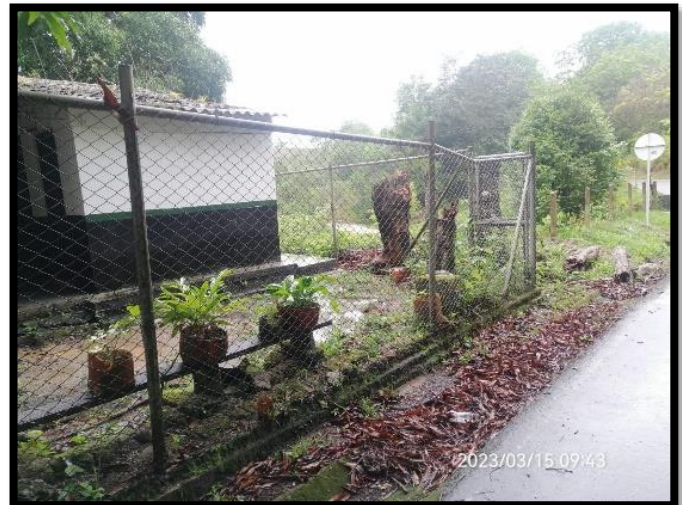
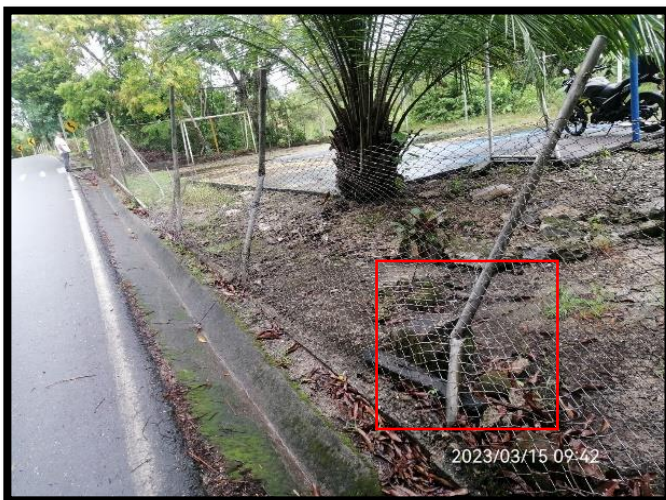
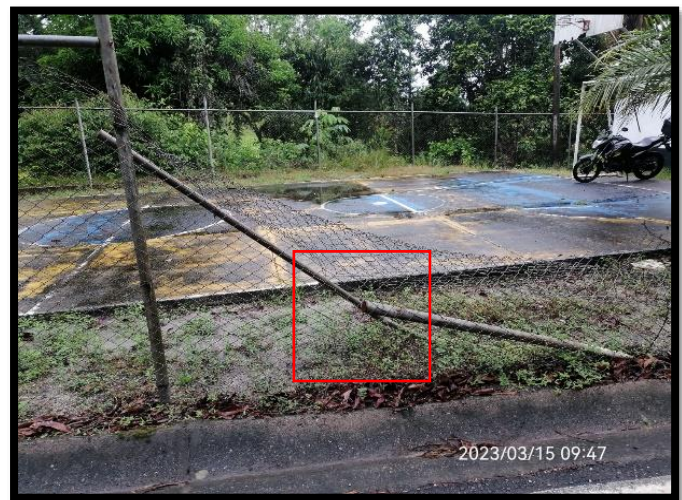
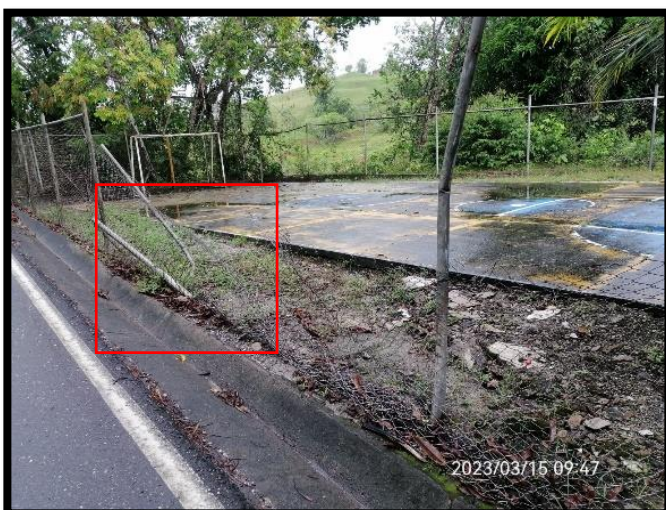
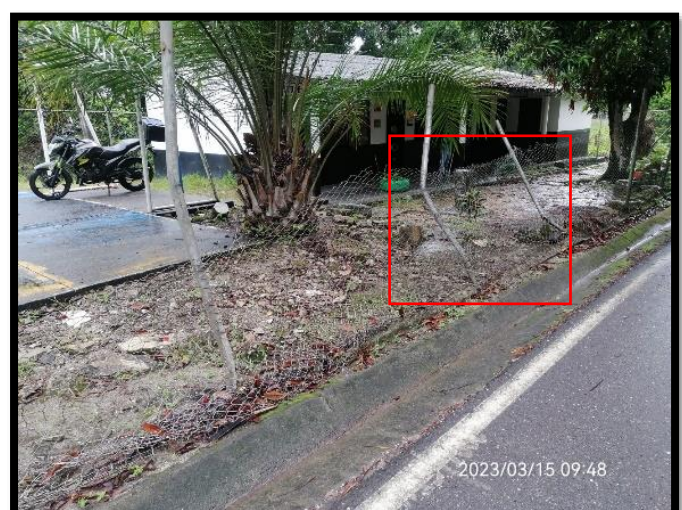
**ESCUELA CRUCE DE SANTA ROSA SEDE KM 17**

Al realizar la inspección visual de la sede educativa sede km 17, se evidencia que presenta problemas en el cerramiento de la IE por falta de mantenimiento consecutivo y porque presuntamente un carro en horas de la madrugada tiene un impacto contra la malla de la escuela, dejando en malas condiciones la estructura de esta y abandonando el lugar sin dejar rastro alguno.

- 1. Se recomienda suministro e instalación de cerramiento en malla para la zona afectada de 6 tramos con un aproximado de 15 m.
- 2. Se recomienda mantenimiento para los demás tramos del cerramiento de la IE.
