Departamento de Santander
Municipio de Cimitarra

-Informe de Visita Técnica-

Código: SEC-INF_31

Secretaría de OO. PP e
Infraestructura

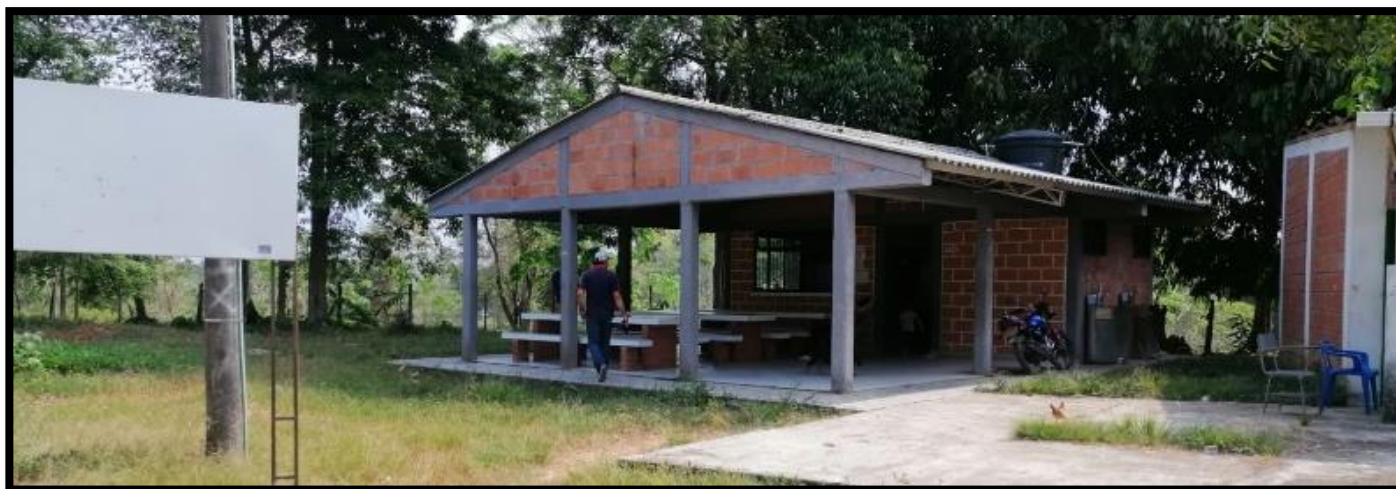
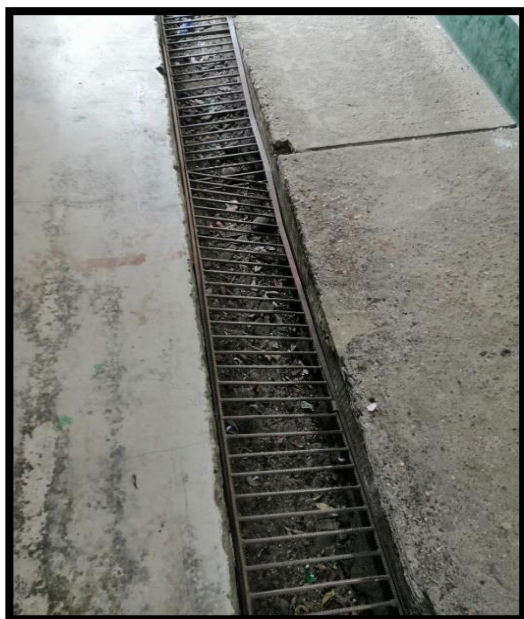
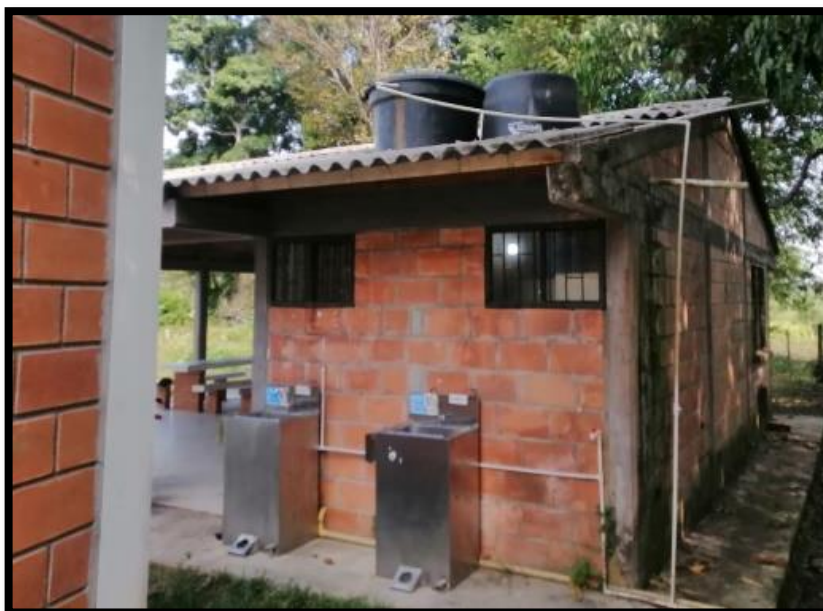
ESCUELA PALMAS

Al realizar la inspección visual de la sede educativa Las Palmas, se evidencia que tienen un problema con el restaurante ya que personas externas al estudiantado le están dando un fin diferente a este espacio, además de que están ingresando a saquear los mercados del restaurante escolar, también cuentan con la problemática de que la placa existente de su restaurante presenta filtraciones dentro de su instalación ya que encima se encuentran los tanques de agua potable para la manipulación de alimentos y demás oficios, adicionalmente se requiere de la mejora de una rejilla debido a que se soltó de sus soportes y que está ubicada entre dos aulas de clases y puede afectar la salud de los estudiantes por algún golpe.

- 1. Cerramiento del restaurante que tiene un perímetro (33.40 m) y área (68.40m2).
- 2. Adecuación de la placa del restaurante por humedad (2.70 x 3.30 m).
- 3. Mejoramiento de rejilla entre dos aulas de clase con dimensiones (0.40 x 10 m).

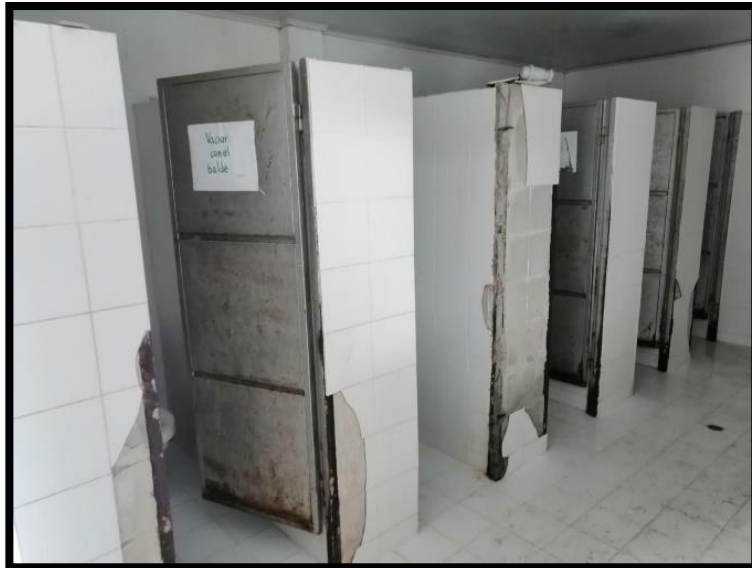
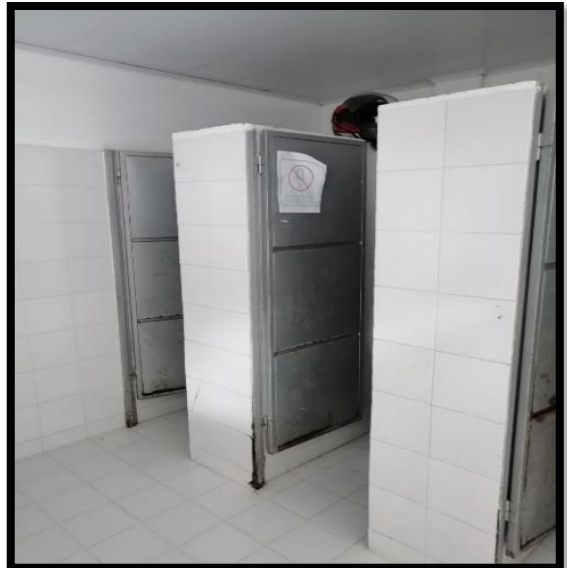
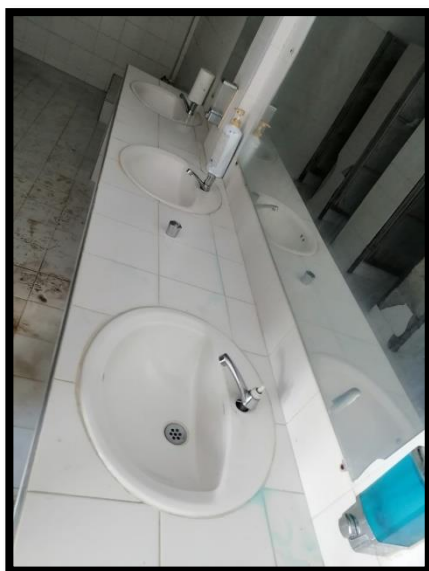
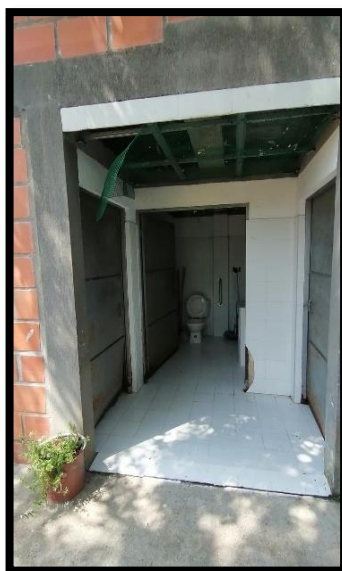
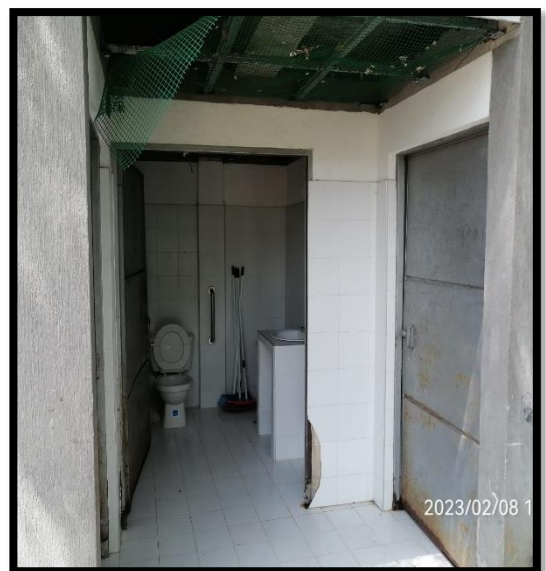
ESCUELA PRIMAVERA

Al realizar la inspección visual de la sede educativa Primavera, se evidencia que la zona de los baños se encuentra seriamente afectada, tanto de estudiantes como profesores, las puertas interiores de los baños de los estudiantes ya están en estado de cambio por su deterioro absoluto, se requieren accesorios de unidades sanitarias y lavamanos, también se pudo evidenciar que los puntos eléctricos no funcionan, adicionalmente las puertas principales de los baños de profesores no permiten abrir con normalidad por su estado actual y se requiere la instalación de un tanque de 1000L.

- 1. Reemplazar llaves lavamanos (7 uni).
- 2. Desmonte, suministro e instalación de 0.60 x 1.80 m (7 uni).
- 3. Desmonte, suministro e instalación de 0.65 x 2.00 m (2 uni).
- 4. Desmonte, suministro e instalación de 0.90 x 2.00 m (2 uni).
- 5. Desmonte, suministro e instalación de puerta baño discapacitados de 1.15 x 2.00 m (1 uni).
- 6. Suministro de accesorios de unidades sanitarias (5 uni).
- 7. Instalación de tanque 1000L para suministro de agua para los baños.

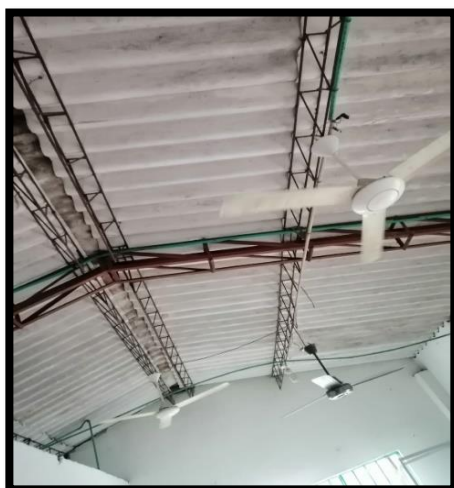
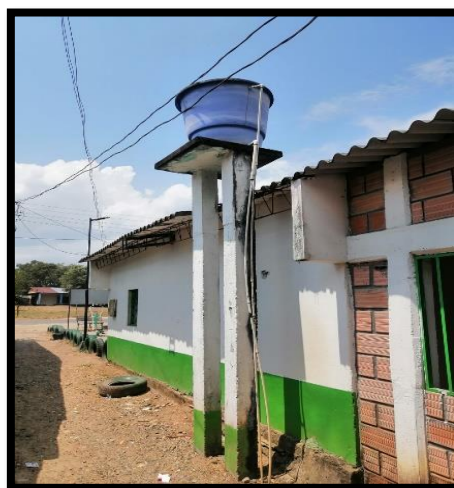
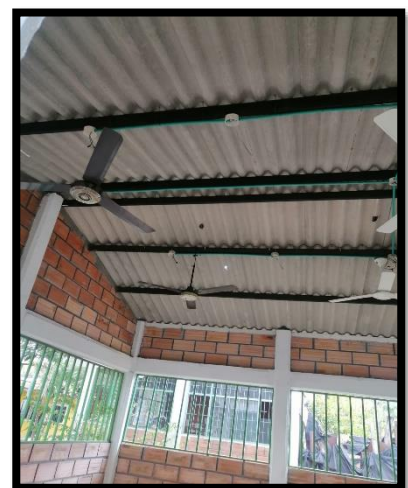
ESCUELA SAN PEDRO

Al realizar la inspección visual de la sede educativa San pedro, se evidencia que la escuela en general tiene un problema muy serio de sus redes eléctricas para todas las aulas, este inconveniente hace imposible sacar el máximo provecho de los ventiladores que aún están en buenas condiciones, se requiere la revisión del tanque de suministro ya que no está cumpliendo con su función, adicionalmente se pudo evidenciar la necesidad de accesorios para las aulas de clase como lo son: bombillos, ventiladores, toma corriente, Interruptores y cielo raso.

- 1. Suministro de bombillos para aulas de clase (12 uni).
- 2. Instalación de tomacorriente e interruptor (4 y 4 uni).
- 3. Instalación de ventiladores de pared (2 uni).
- 4. Revisión de la tubería del tanque aéreo y si es necesario cambiar la red para el suministro de agua potable.
