Municipio de Cimitarra		
	-Informe de Visita Técnica-		
Página: 1 de 4	Código: SEC-INF_31	Versión: 1.0 de 05/01/2016	Secretaría de OO. PP e Infraestructura

En el recorrido de observación del tramo km 13 vía cimitarra – Santa Rosa se observa pérdida de banca, tras el colapso del cabezote del costado derecho en el sentido de cimitarra- bella vista, este colapso se presume pudo deberse algún asentamiento o filtración de la tubería de la alcantarilla.

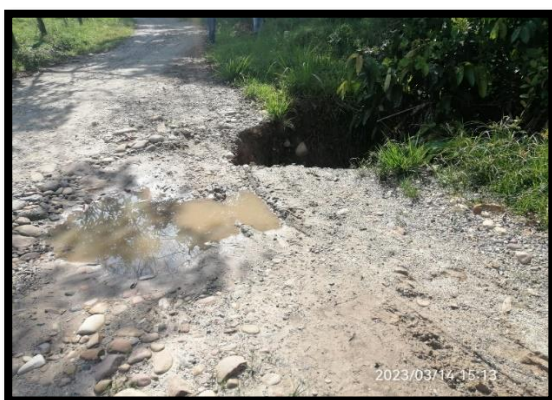
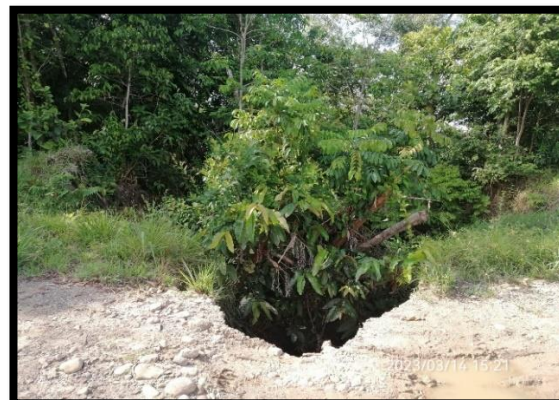
Km 13 Vereda Santa Rosa

Se observa material vegetal ocasionando dificultad visual de la alcantarilla y el pie de ladera por el movimiento de tierra, se evidencia también la ausencia del guarda rueda, dando cabida a posible accidente.

1. Realizar la intervención inmediata mediante la construcción de cabezote del costado derecho en km 13 de la vía Cimitarra – Santa Rosa.
2. Beneficiar a la comunidad de Santa Rosa mediante la construcción del cabezote de la alcantarilla existente y dissipador de energía hidráulica.
3. Realizar relleno de la parte de banca perdida.
4. Realizar rocería y limpieza de vegetación para tener un mejor espacio de trabajo.
