Auxiliar de ingeniería civil del proyecto “interventoría para la pavimentación y rehabilitación vial tona – intersección km 18 transversal central” en la empresa consultores solano navas ltda.

Trabajo de Grado para Optar el Título de Ingeniero Civil

Universidad Industrial de Santander

2022

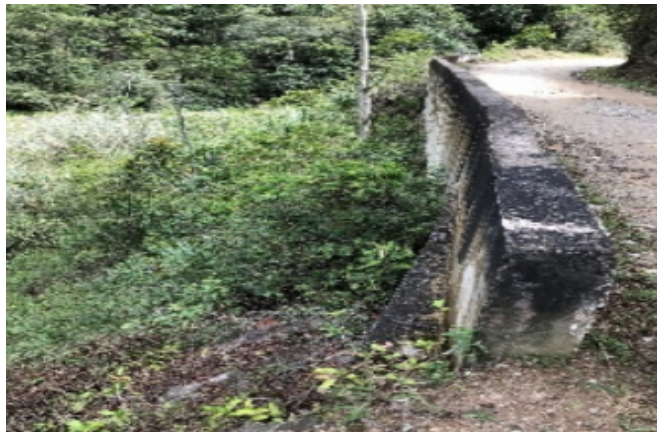
Figura 7.

En la verificación inicial de los elementos que están en la vía se realizó una revisión visual y se determinó con el contratista de obra y la interventoría las mejores alternativas para estos elementos estructurales; en el tramo descrito se presentan muros existentes que presentan cierto deterioro pero que están aptos para la función de contención. Además, para otros muros de contención se debió realizar descabezados para dar cumplimiento al ancho de calzada de 6 metros.

Muro existente en la abscisa k13+490.

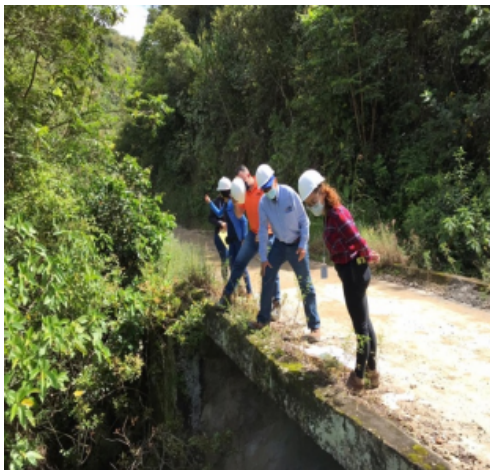
Figura 8.

También se presentaron los 2 puentes que serán intervenidos y un box culvert de 2.5x1.0 metros de sección transversal que está en óptimas condiciones.

Puente existente en la abscisa k14+533.

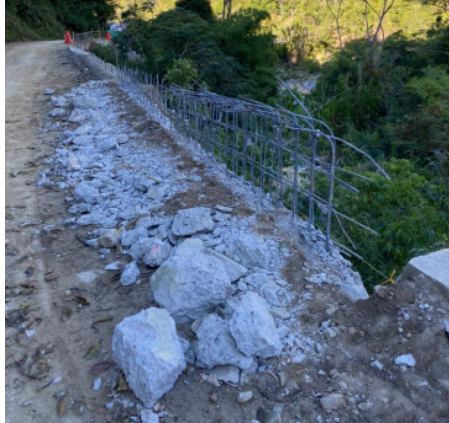
Figura 9.

Descabezado de muro existente k13+870.

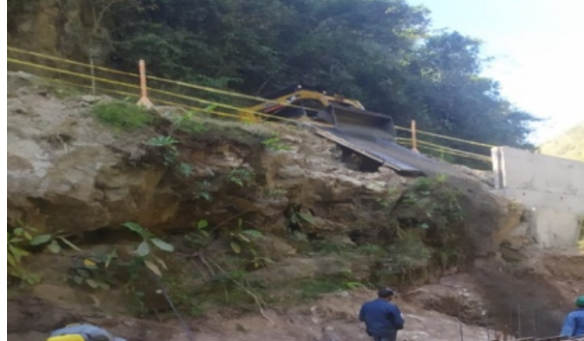
Figura 30.

Talud inferior o banca de la vía abscisa k13+950

Para la cimentación del suelo se determinó por parte del estudiante y en conjunto con los demás ingenieros de la obra, realizar un mejoramiento de suelo con concreto ciclópeo que cumple la función de evitar posibles consolidaciones y fallos por asentamientos, pero el principal factor que se determinó al usar este concreto ciclópeo es que por la cercanía del río Tona al sector de influencia, el concreto ciclópeo permite evitar la socavación de. También con las rocas presentes en rivera del río, con la maquinaria de obra se realizó un jarillón en roca maciza, que sirvió como contención del río Tona.

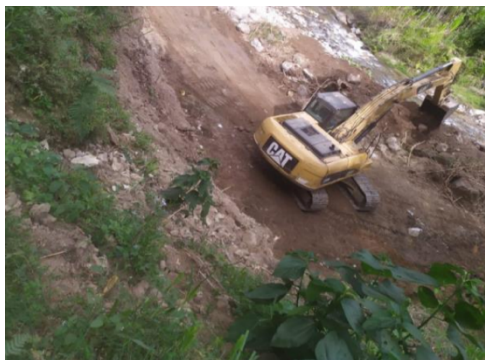
Figura 36.

Excavación de material común y roca para muro particular, abscisa k13+955

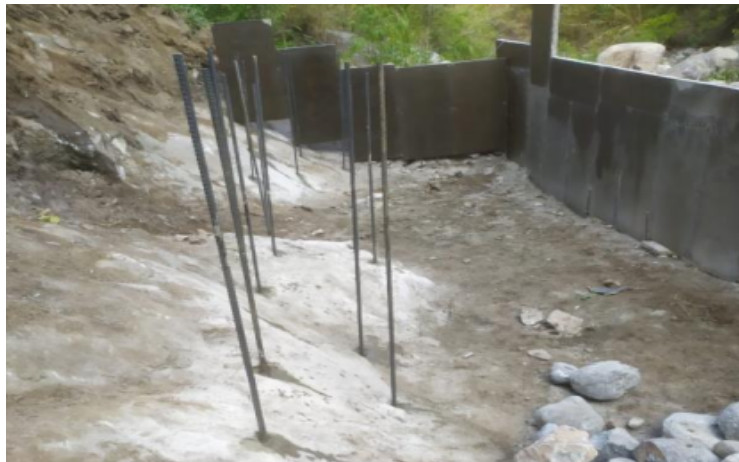
Figura 38.

Luego se continuó con la instalación de formaleta y fundida del concreto ciclópeo que se especifica en los planos, también se instalaron los pernos de anclaje con varilla corrugada de diámetro $\frac{3}{4}$ de pulgada a 70 cm de profundidad incrustados en la roca de fundación.

Instalación de pernos de anclaje en roca, abscisa k13+940 módulo 1

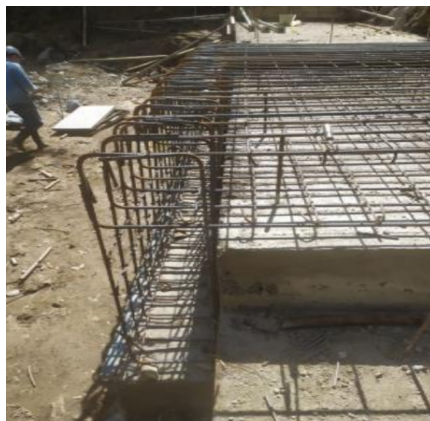
Figura 40.

Se continuó con la instalación del acero de refuerzo y se verificó por parte de la interventoría que cumpliera con los requerimientos que exige el plano estructural como las longitudes y dimensiones de las barras de acero. Y se verificó la instalación de los drenes.

Instalación acero de refuerzo para zarpa y dentellón del muro, abscisa k13+940 módulo 3

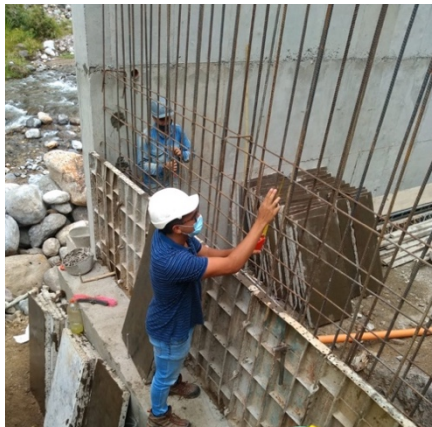
Figura 42.

verificación de acero de refuerzo por parte del practicante, abscisa k13+940 muro de empalme
