**Práctica empresarial con la empresa MINCIVIL S.A como auxiliar de ingeniería en control  
de obra en la construcción del tercer carril Mosquera – Anapoima**

**Proyecto de grado para optar al título de Ingeniero Civil**

**Universidad Industrial de Santander**

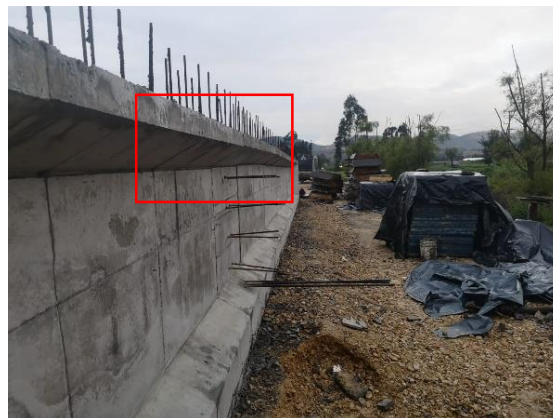
La viga postensada No.1 del Puente 8 en el Tramo 9, sufrió un levantamiento en la formaleta que soportaba el concreto durante el proceso de vaciado generando un cambio en la geometría en la cara superior de la viga (**Ver Figura 7**). Por tal razón, la interventoría solicitó al especialista en estructuras del contratista un concepto técnico en donde se realizara la revisión estructural a la viga debido a la situación evidenciada.

*Figura 7. Zona afectada en el borde derecho de la viga No.1*

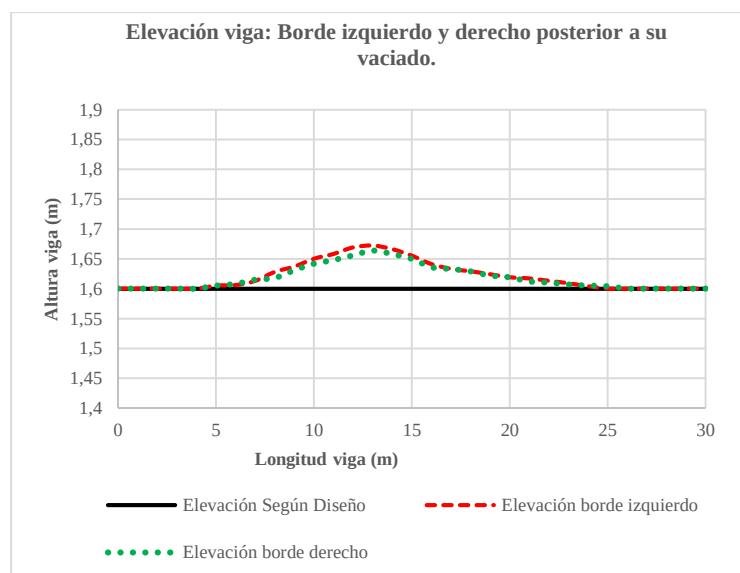
Con base al levantamiento topográfico de la viga posterior al vaciado de concreto se apreció que la elevación máxima en el centro de la viga era de 7.2cm para el borde izquierdo de la viga y 6.4cm para el borde derecho tal como se muestra en la **Figura 9**.

Figura 9. Elevación del borde izquierdo y derecho de la viga No.1 previsto en el diseño vs disposición de la viga posterior a su vaciado.

*“(...) esta consultoría no ve inconveniente alguno con lo presentado en geometría de la viga durante el vaciado de la misma, puesto que la altura no se modificó, por ende, la capacidad de esta permanece igual. Adicionalmente, se deberá ajustar la altura en esta viga con el fin de conservar la cota rasante y el espesor de losa en la zona donde se ubica la viga.” (L&L Consultores, 2019).*

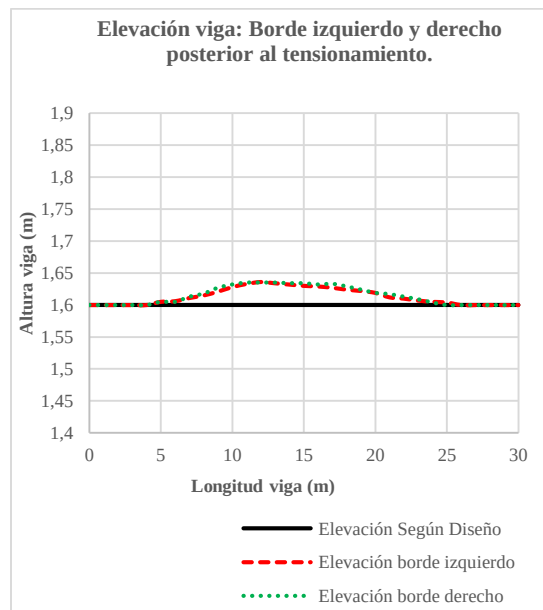
Posteriormente, se llevó a cabo el proceso de tensionamiento de los cables de la viga. Se realizó nuevamente el levantamiento topográfico de la geometría de la viga con el fin de evidenciar su disposición final. Se pudo corroborar que la elevación máxima presentada en la viga en su borde izquierdo fue de 3.6cm mientras que en el borde derecho fue de 3.5cm tal como se muestra en la **Figura 10**.

*Figura 10.* Elevación del borde izquierdo y derecho de la viga No.1 previsto en el diseño vs disposición final de la viga al tensionar los cables.

*“(...) esta consultoría no ve inconveniente con la geometría de la viga No.1 del Puente 8 según la última toma de datos por la Topografía, puesto que la altura no se modificó, y dado que la viga presenta una geometría ajustada a la de diseño, la capacidad del elemento permanece igual”* (L&L Consultores, 2019).

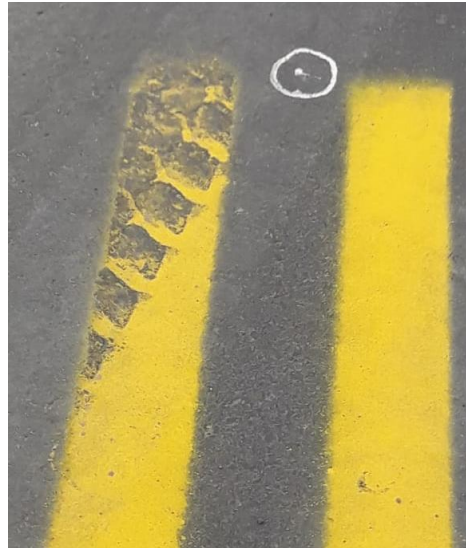
recorrido de obra realizado en los tramos en mención, evidenció las falencias en demarcación vial, tales como líneas dañadas por el tráfico durante el proceso de secado (Ver **Figura 12**), desprendimiento de las líneas de demarcación horizontal (Ver **Figura 13**), falta de uniformidad en los anchos de las líneas (Ver **Figura 14**), entre otros.

*Figura 12.* Línea camellón dañada por tráfico durante proceso de secado.

Por tal razón, se elaboraban comunicados a las áreas encargadas de la demarcación vial con el fin de dar atención a las observaciones presentadas por la Interventoría, a su vez, se hizo énfasis en realizar las reparaciones y hacer entrega de los trabajos de demarcación con base a los lineamientos en las Especificaciones Generales para la Construcción de Carreteras del INVIAS 2013 en su capítulo 7, artículo 700 LÍNEAS DE DEMARCACIÓN Y MARCAS VIALES.

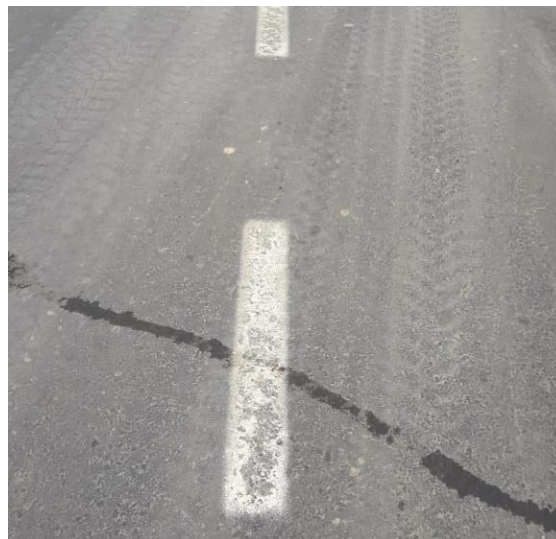
*Figura 13.* Desprendimiento de las líneas de demarcación horizontal.

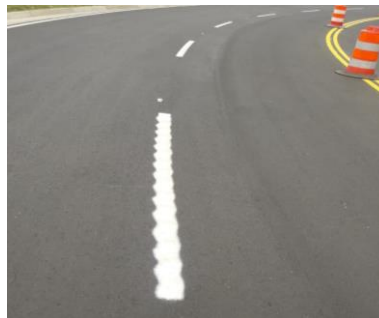
*Figura 14.* Falta de uniformidad de las líneas de demarcación vial.

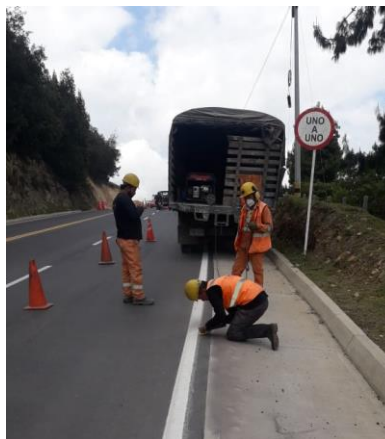
*Figura 15* Reparación trabajos realizados en demarcación horizontal.

Una vez realizada la solicitud al personal encargado, se procedió con las respectivas reparaciones en conjunto con la interventoría (Ver **Figura 15**) para obtener la liberación y reconocimiento económico de dichos trabajos.

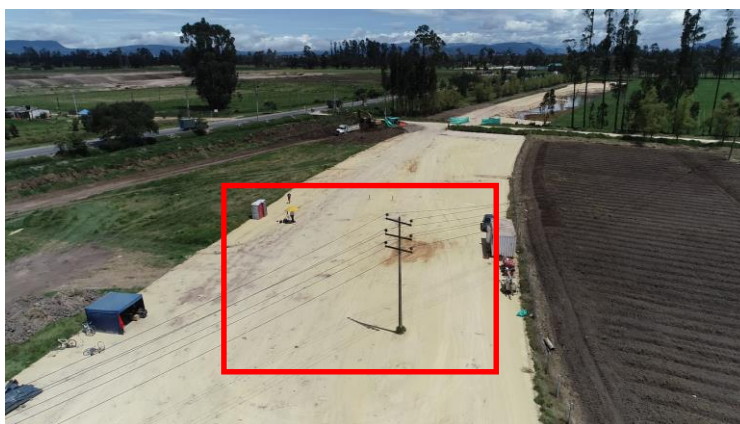
Figura 21. Interferencia presentada en Puente 5 calzada derecha K1+900 – Tramo 9.

Por tal razón, era necesario determinar aquellas redes eléctricas que presentaban interferencia para la construcción de la doble calzada del Tramo 9.
