ANEXO E. EVIDENCIA DEL ESTADO ACTUAL DE LA CAPA RODADURA

FACTORES QUE INFLUYEN EN LA SEGURIDAD VIAL EMPLEANDO IRAP, CASO EJEMPLO UNA INTERSECCIÓN DEL MUNICIPIO DE BARRANCABERMEJA

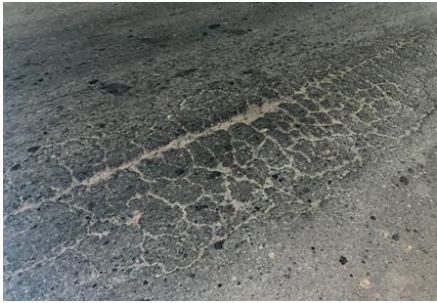
FECHA		Jueves, 29 Febrero de 2024	CIUDAD		Barrancabermeja
FACTORES QUE INFLUYEN EN LA SEGURIDAD VIAL EMPLEANDO IRAP, CASO EJEMPLO UNA INTERSECCIÓN DEL MUNICIPIO DE BARRANCABERMEJA					
EVIDENCIA DE LA VIA DEL ESTADO ACTUAL DE LA CAPA DE RODADURA					
COMUNA	BARRIO	DIRECCIONES - TRAMOS DE VIA	OBSERVACIONES	REGISTRO FOTOGRAFICO	
5	Via Fertilizante	Entrada a la glorieta, Calle 62	Se visualiza fisuras posiblemente por fatiga ocurren generalmente por el impacto de numerosas y repetidas cargas por tráfico, también piel de cocodrilo.

5	Via Fertilizante	Entrada a la glorieta, Diagonal 65	Se visualiza baches y fisuras posiblemente por fatiga ocurren generalmente por el impacto de numerosas y repetidas cargas por tráfico.
