**EVALUACIÓN DE VULNERABILIDAD ESTRUCTURAL DE PUENTES
METÁLICOS CASO DE ESTUDIO: PUENTES ANTIGUA VÍA FÉRREA CAFÉ
MADRID-SABANA DE TORRES, SECTOR PALMAS – EL CONCHAL.**

**UNIVERSIDAD INDUSTRIAL DE SANTANDER
FACULTAD DE INGENIERÍAS FÍSICO MECÁNICAS
ESCUELA DE INGENIERÍA CIVIL
BUCARAMANGA**

2013

**Trabajo de Grado presentado como requisito para optar al título de Ingeniero
Civil**

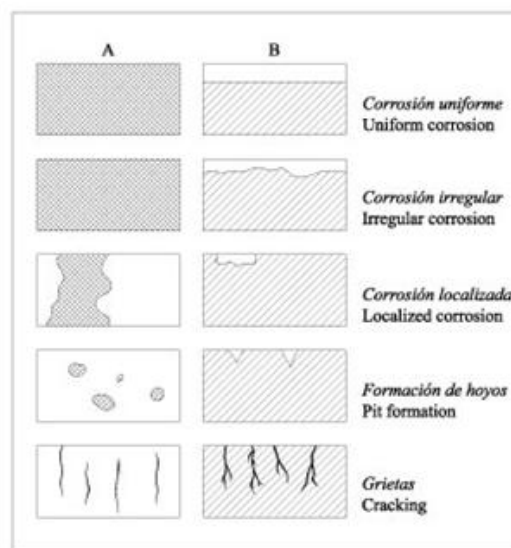
Figura 5. Tipología de corrosión del acero.

Tipología de la corrosión del acero. (A) vista superior, (B) vista lateral

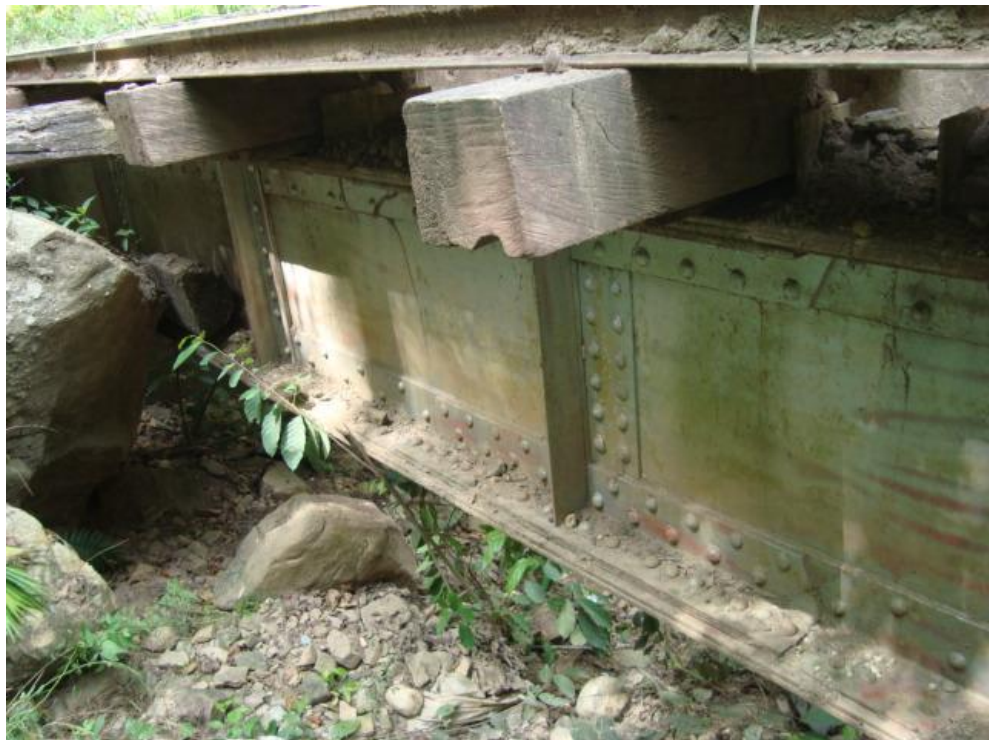
Figura 14. Vista lateral viga principal puente Sandra

Se observa en la Figura. 14 el tipo de sección transversal I armada correspondiente a las 2 vigas longitudinales del puente, esta viga armada se encuentra unida por pernos.

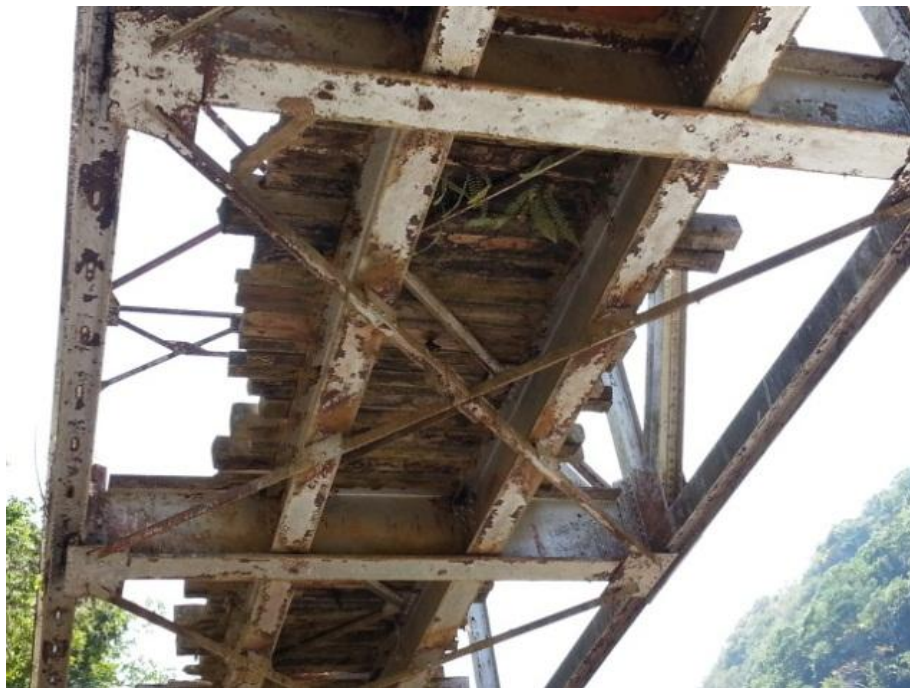
Figura 23. Arriostramiento y vigas centrales puente La Honda

Se observa en la figura 23 el tipo de armadura que presenta el puente La Honda, conformado en su parte inferior por vigas longitudinales de sección transversal I simple y cortadas por vigas transversales también de sección transversal I simple pero de un espesor considerablemente mayor; sobre estas dos clases de vigas se apoya el tablero existente.

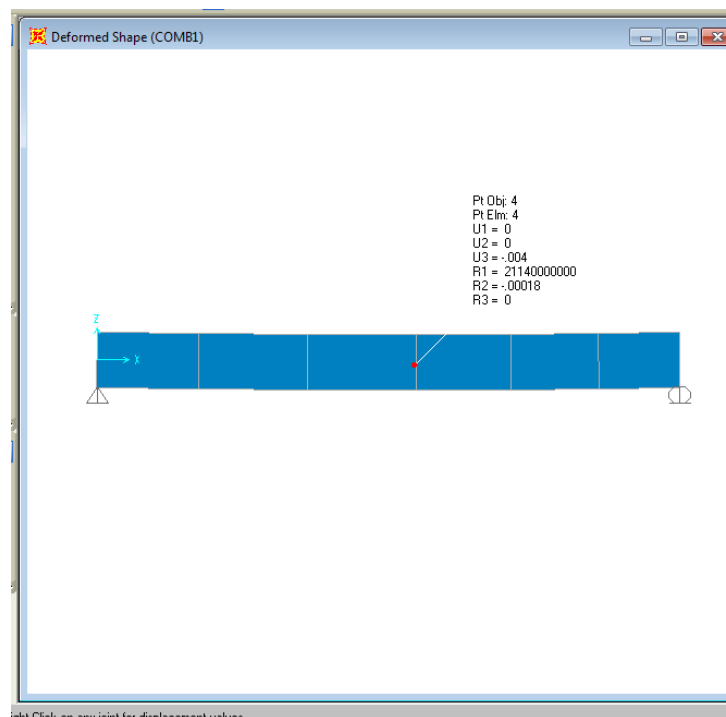
Figura 54. Deflexiones obtenidas de SAP 2000 para puente Sandra

Se observa que la deflexión a la que está sometido el puente Sandra está por debajo a la que este resiste, por lo tanto cumple el chequeo por deflexiones

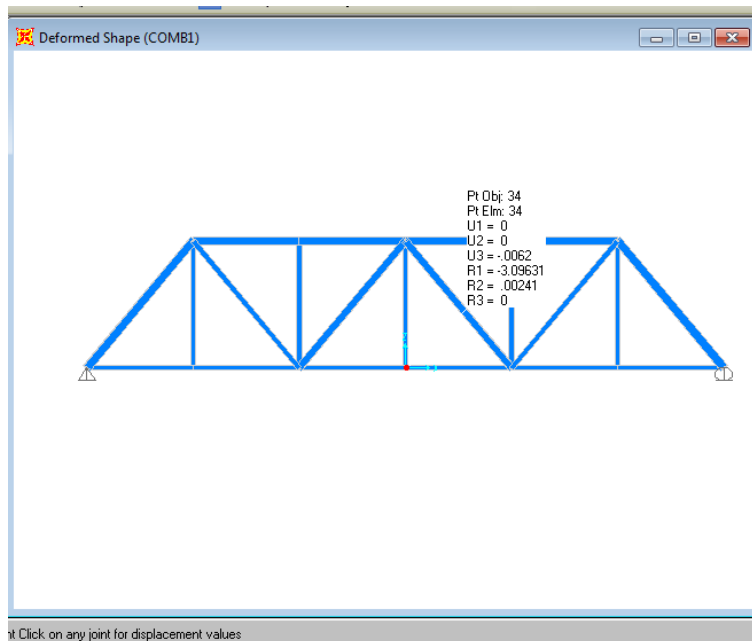
Figura 55. Deflexiones obtenidas de SAP 2000 para puente La Honda

Se observa que la deflexión a la que está sometida el puente La Honda está por debajo a la que este resiste, por lo tanto cumple el chequeo por deflexiones

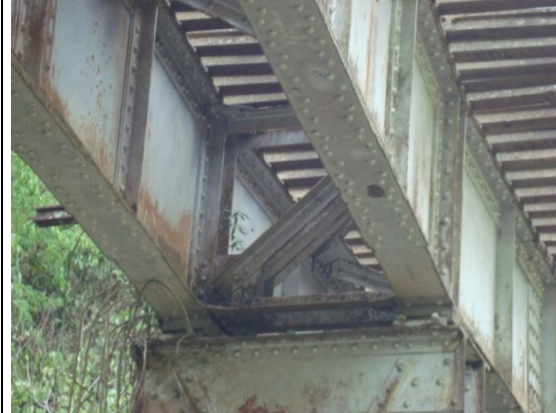
6.4 Patologias

3. Patologías			
3.1 Tipo estructural		3.2 Tipo ambiental	
Descripción: se observan abolladuras en una de las bases, se presume que es debido a golpes con roca durante alguna creciente del rio, pues se observa en medio de estos elementos material orgánico arrastrado, faltan algunos pernos		Descripción: corrosión superficial sin perdida significativa de área transversal en algunos elementos, vegetación.

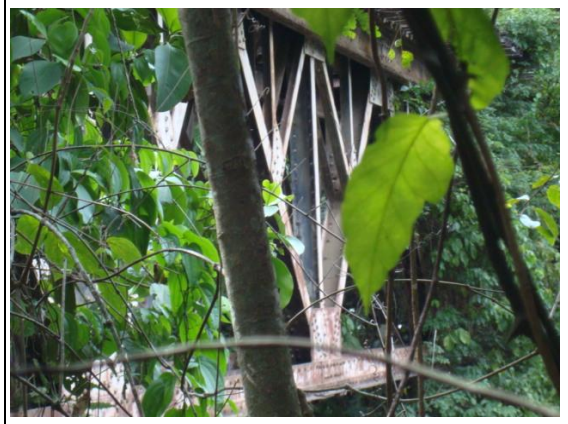
6.4 Patologias

3. Patologías			
3.1 Tipo estructural		3.2 Tipo ambiental	
Descripción: se observan abolladuras en una de las bases, se presume que es debido a golpes con roca durante alguna creciente del rio, pues se observa en medio de estos elementos material orgánico arrastrado		Descripción: Se nota corrosión superficial en algunos elementos. Y vegetación cerca a las columnas de concreto.

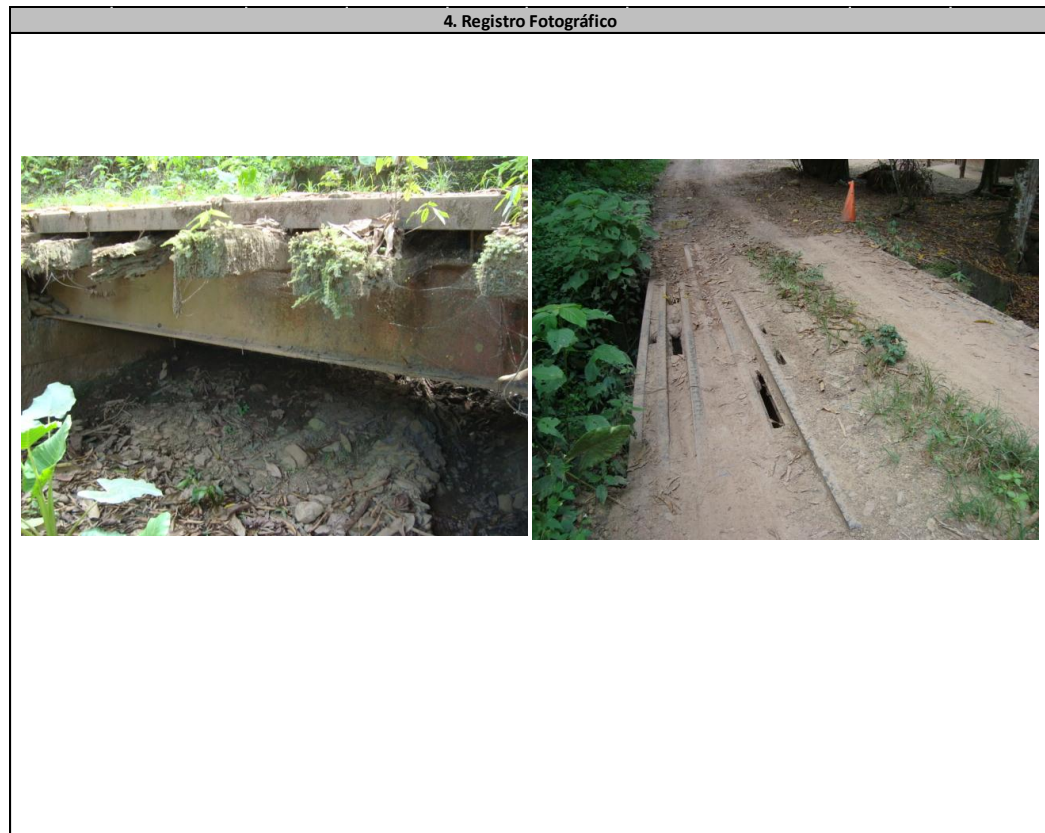
3. Observaciones			
<p>Cajón en concreto, se observa en buenas condiciones generales, la superficie de rodadura esta compuesta por huellas conformadas por rieles de la antigua vía férrea ubicados longitudinalmente sobre maderos de sección transversal rectangular ubicados transversalmente</p>

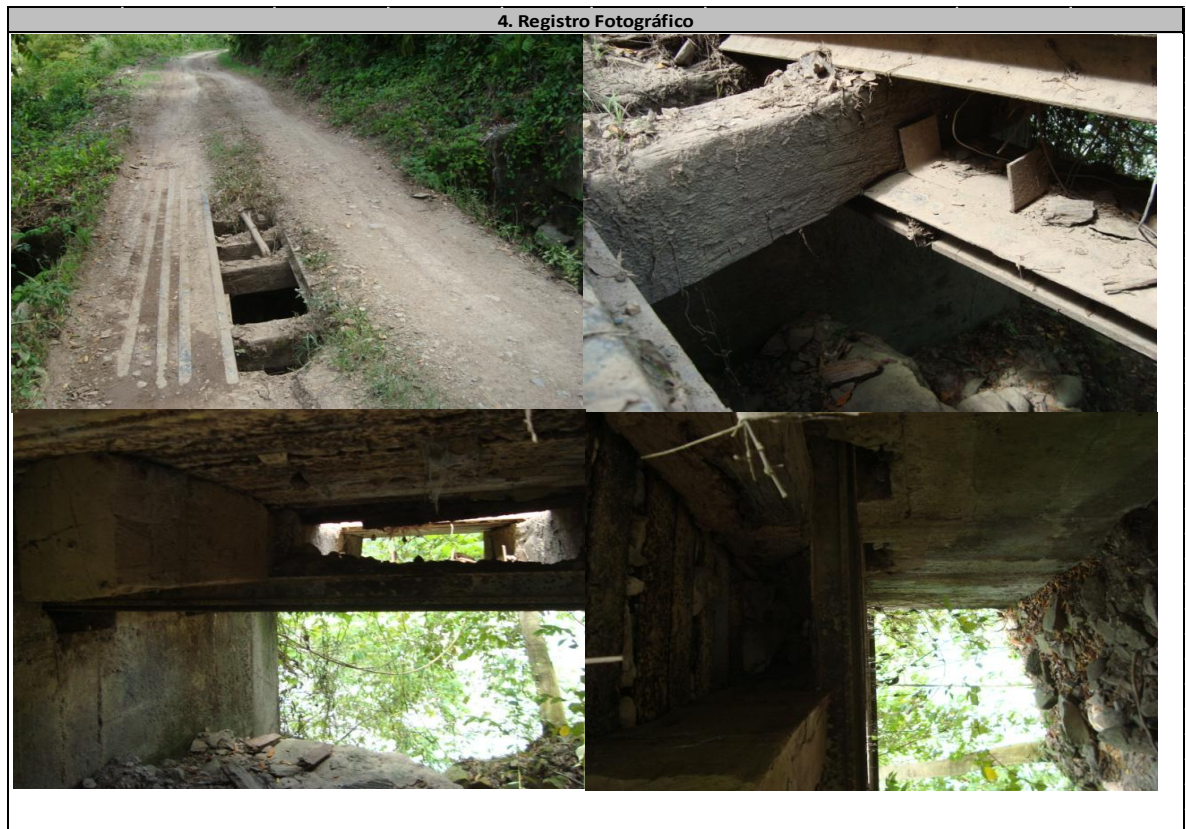
3. Observaciones			
Cajon en concreto, se observa en buenas condiciones generales, la superficie de rodadura esta compuesta por huellas conformadas por rieles de la antigua via ferrea ubicados longitudinalmente sobre maderos de seccion transversal rectangular ubicados transversalmente

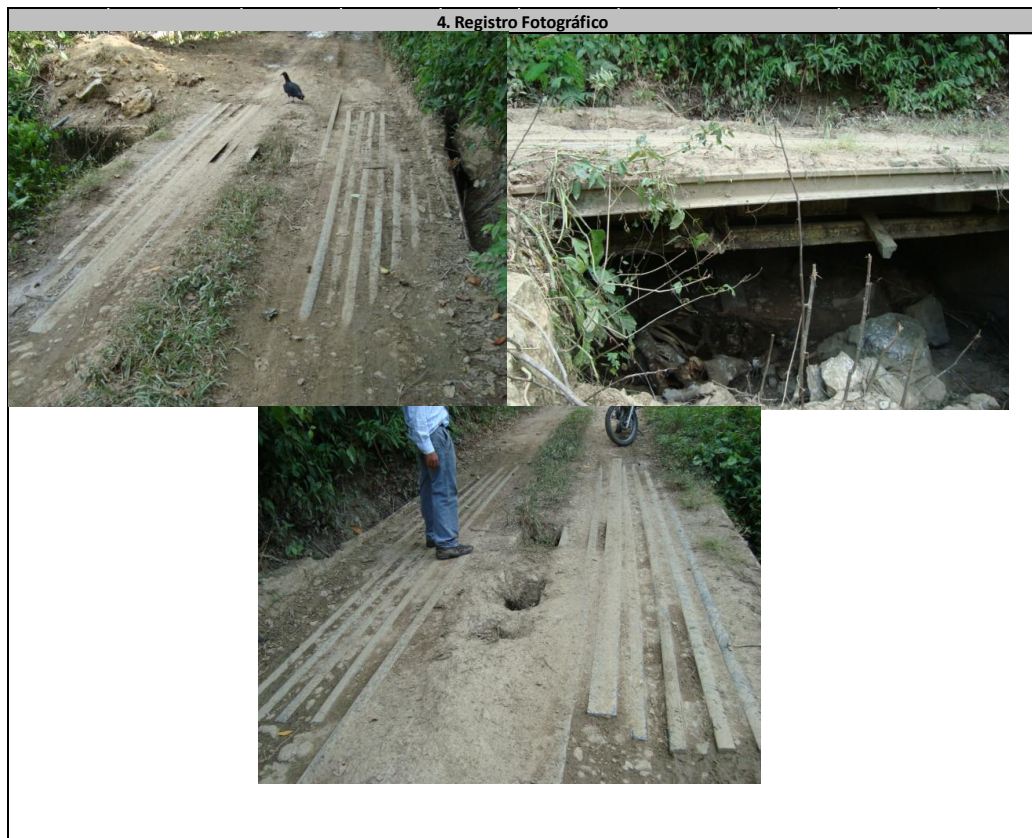
3. Observaciones			
Cajon en concreto, se observa en buenas condiciones generales, la superficie de rodadura esta compuesta por huellas conformadas por rieles de la antigua via ferrea ubicados longitudinalmente sobre maderos de seccion transversal rectangular ubicados transversalmente
