**PRACTICA EMPRESARIAL PARA LOS ESTUDIOS GEOLÓGICOS, PARA
MEJORAMIENTO, REHABILITACIÓN, PAVIMENTACIÓN Y/O
REPAVIMENTACIÓN DE VÍAS EN LA RED VIAL DEL DEPARTAMENTO DE
CALDAS, RECURSOS REGALÍAS 2012-2013**

**UNIVERSIDAD INDUSTRIAL DE SANTANDER
FACULTAD DE FÍSICO-QUÍMICAS
ESCUELA DE GEOLOGÍA
BUCARAMANGA**

Trabajo de grado presentado como requisito para optar al título de
GEÓLOGO(A)

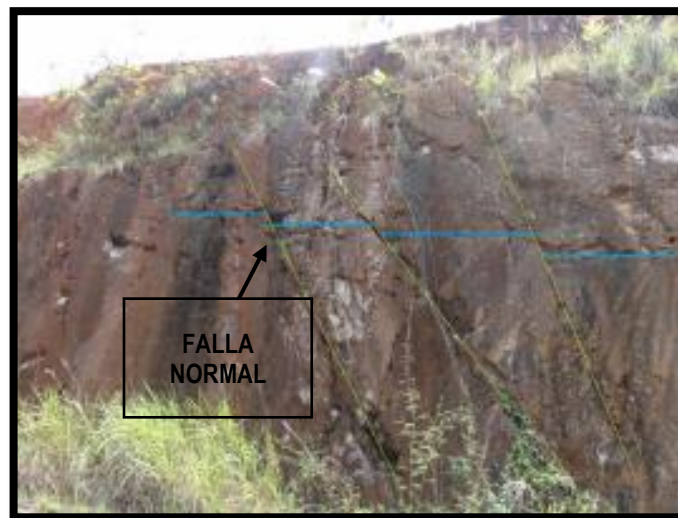
presenta. En el afloramiento se evidencia la línea de falla que afecta toda la roca generando desprendimientos de la misma. Sobre la línea de falla se presenta un drenaje de tipo intermitente, aumentando el porcentaje de humedad de la roca. Ver foto 41 y 42

Foto 42. Falla normal

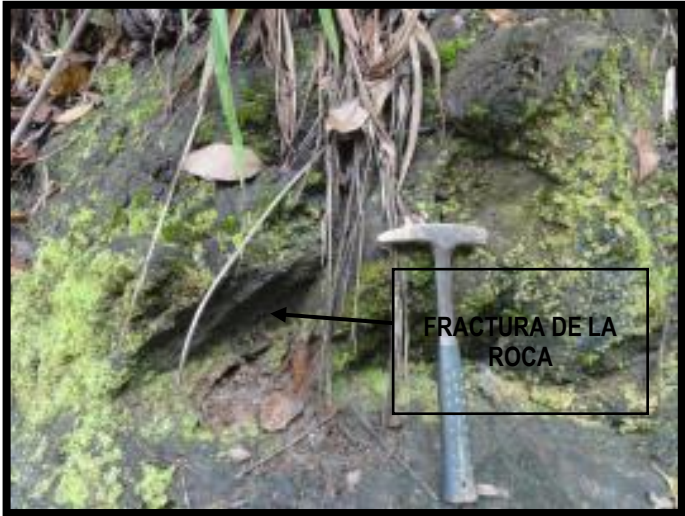
Se aprecian capas potentes de areniscas de grano fino color gris oscuro a negro. Presenta líneas de fractura que afectan toda la potente capa, agrupadas en dos direcciones, formando un ángulo de 30°. Ver foto 45 y 46

Este tipo de fracturas se deben a la zona de influencia de una falla local ubicada a menos de 1 kilómetro de distancia del afloramiento. Las capas presentan un espesor aproximado de 15 metros. El buzamiento de las capas es de 261°/44°. Ver foto 47

Foto 46. Fractura de la roca

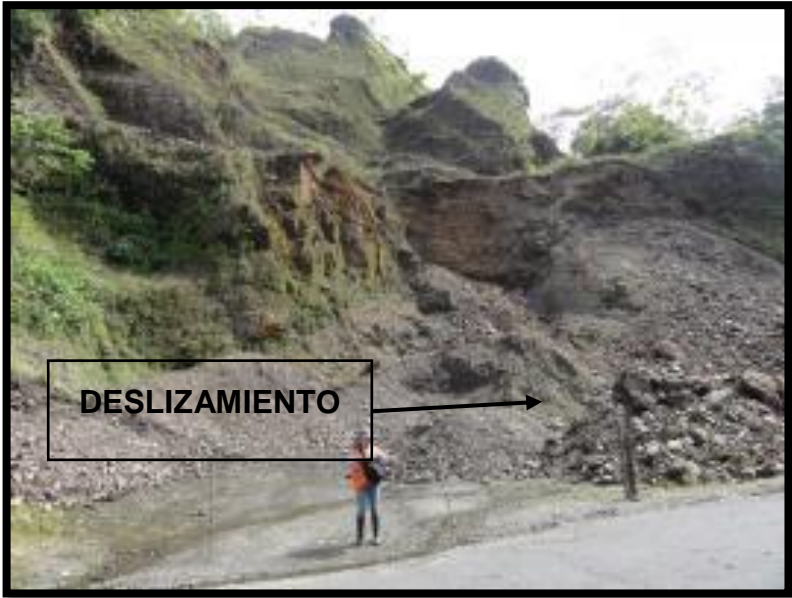
Foto 55. Deslizamiento

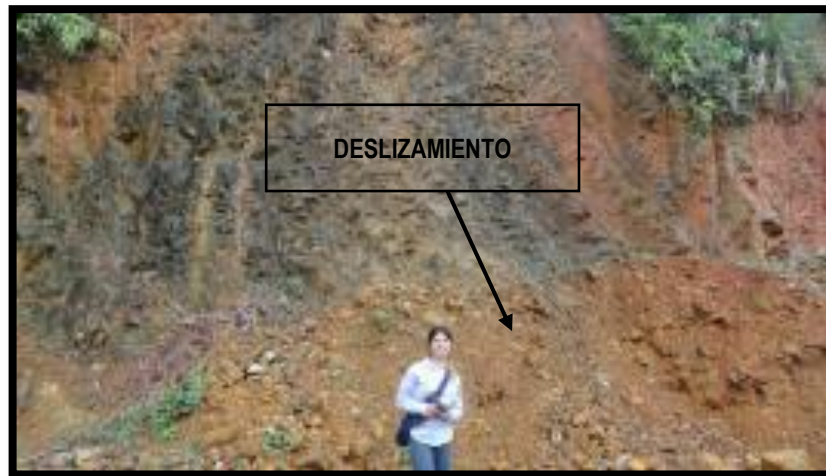
Foto 67. Deslizamiento

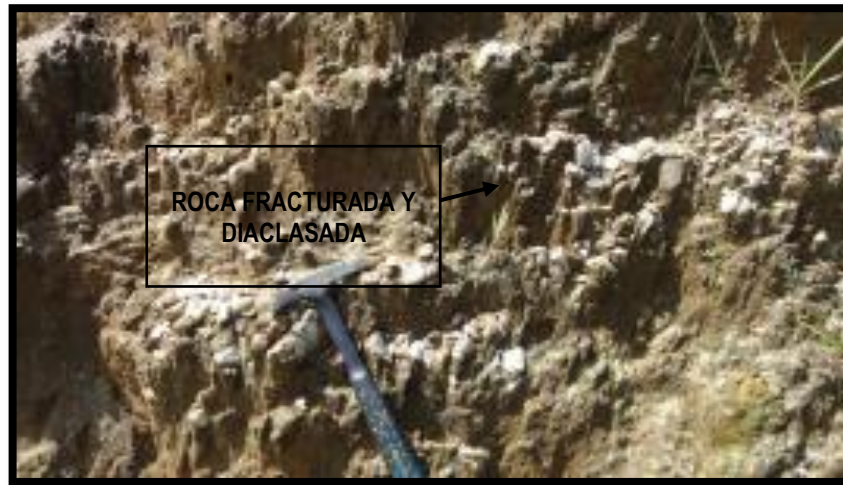
Foto 78. Roca fracturada y erosionada

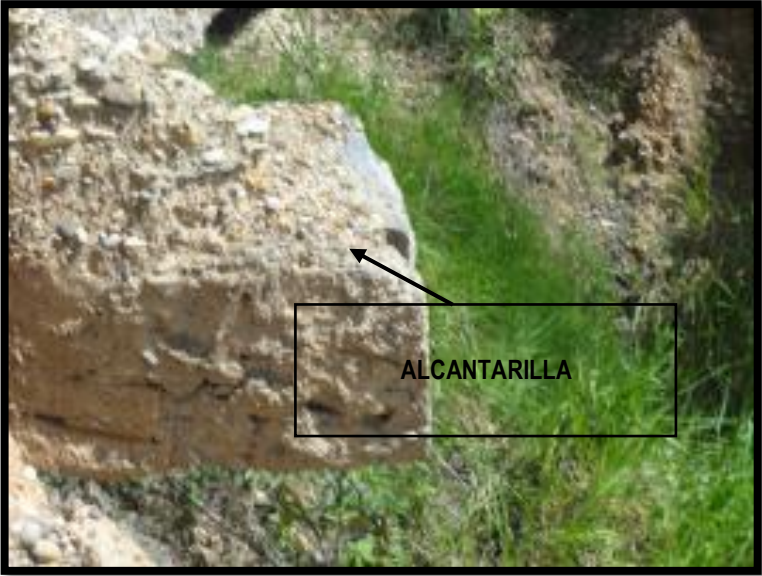
Foto 113. Alcantarilla

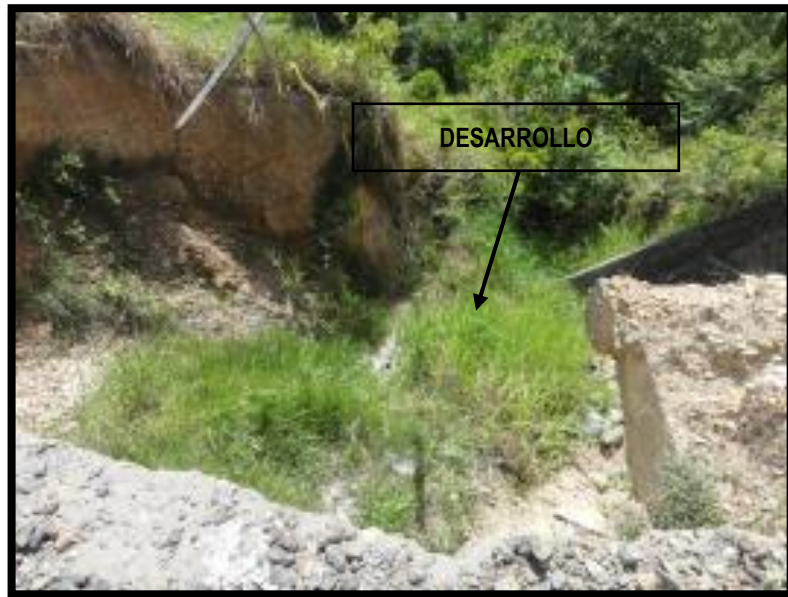
Foto 115. Desarrollo del deslizamiento

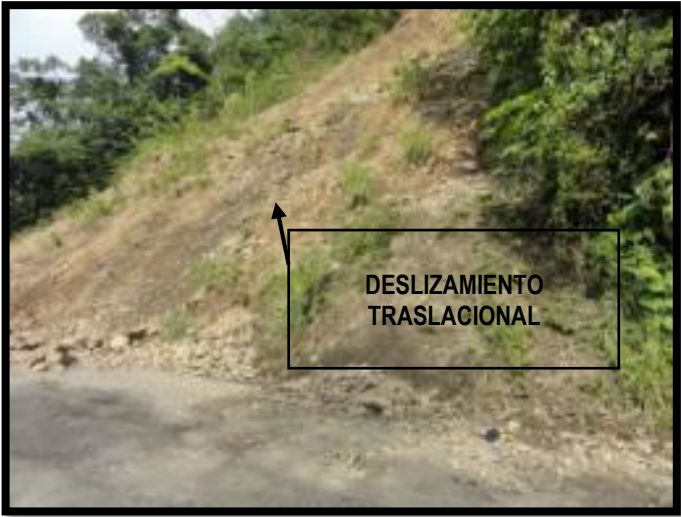
Foto 122. Características del deslizamiento

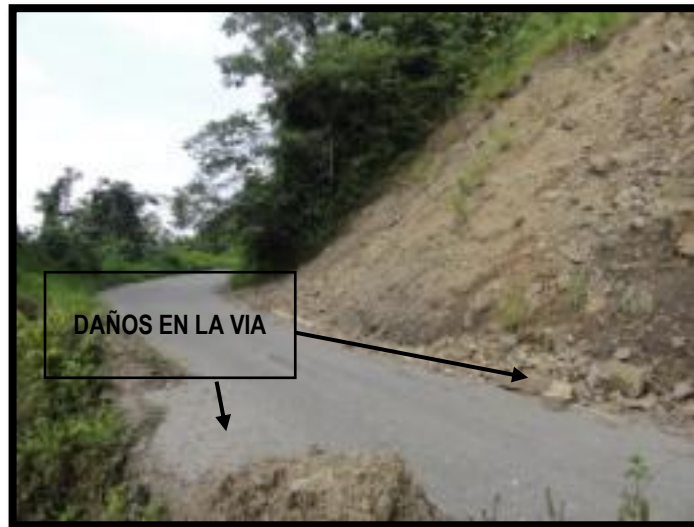
potencial es bajo pues la mayor parte de los daños se han producido. Ver fotos 123

Foto 123. Daños en la vía

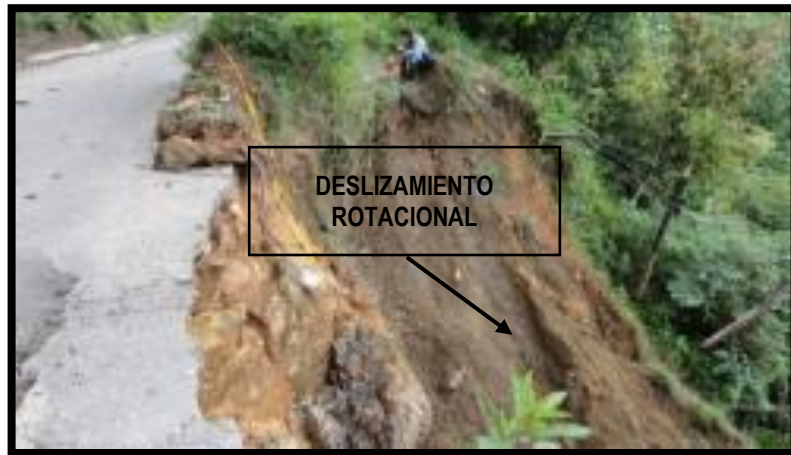
Foto 125. Deslizamiento rotacional

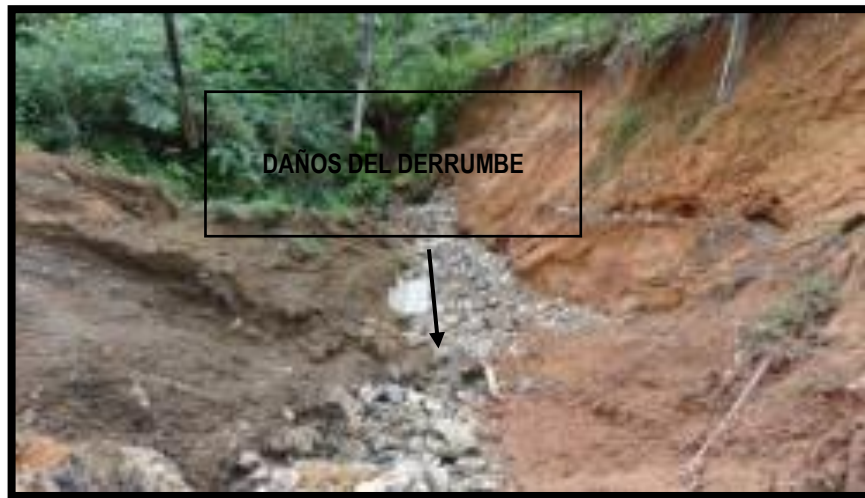
Foto 126. Daños del derrumbe

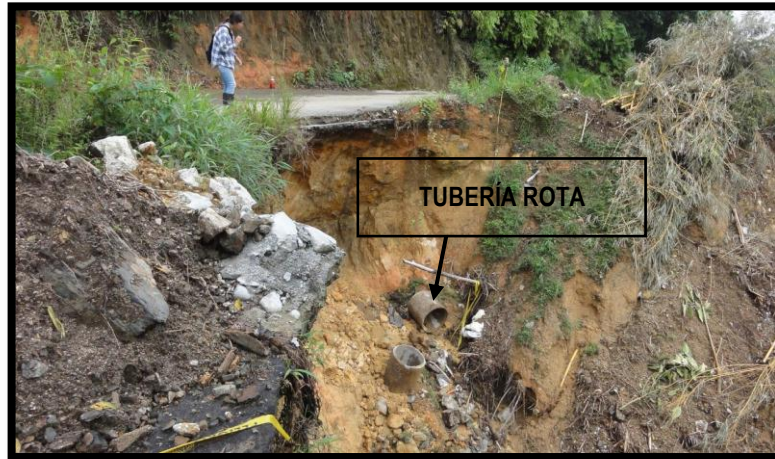
Foto 129. Daño del alcantarillado

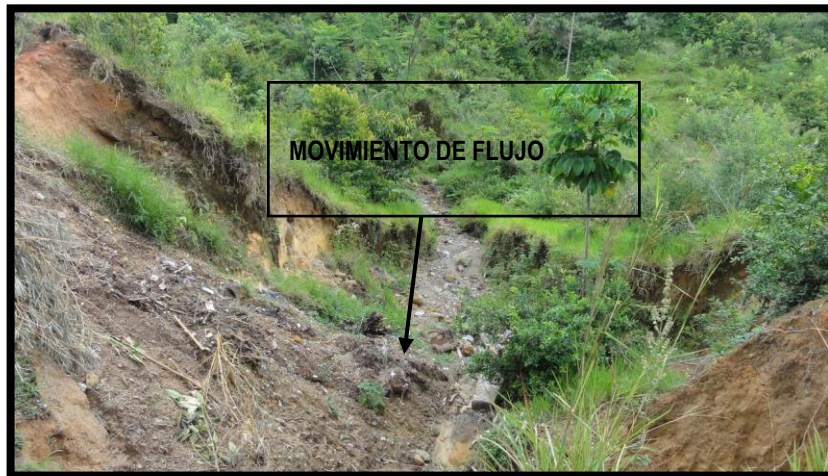
Foto 130. Movimiento de flujo

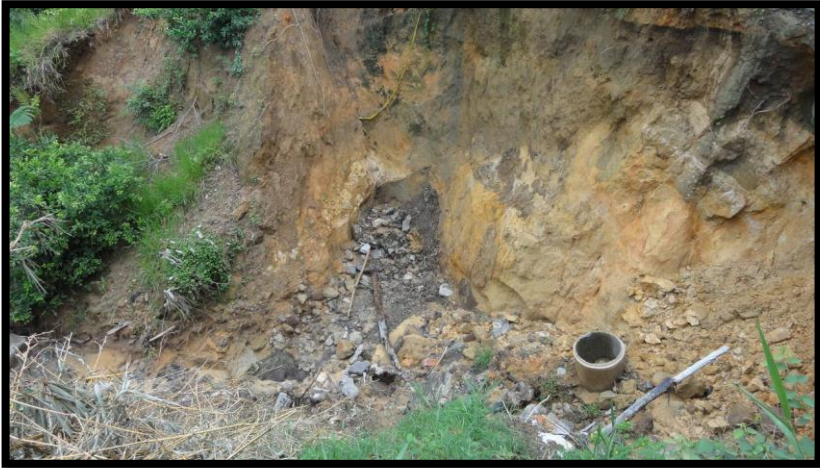
Foto 131. Daños en el sitio critico 5

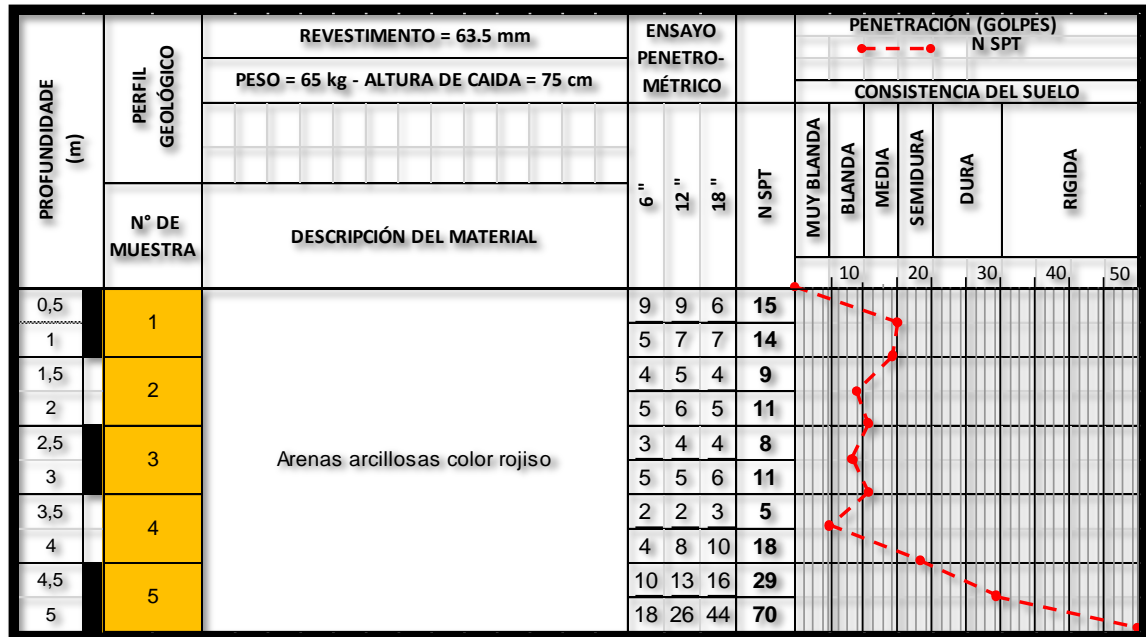
Figura 12. Perfil geológico No 1. Sitio critico 1

A partir del sondeo realizados en el sitio critico 1, se puede concluir que a una profundidad de 1 metro el suelo presenta una consistencia media, a una profundidad de 2 metros la consistencia es media-blanda, en una profundidad de 3 metros la consistencia sigue disminuyendo a blanda, a una consistencia de 4 metros la consistencia es muy blanda, pero a una profundidad de 5 metros la consistencia aumenta y es finalmente dura, lo que indica que el suelo después de 5 metros será másrígido.

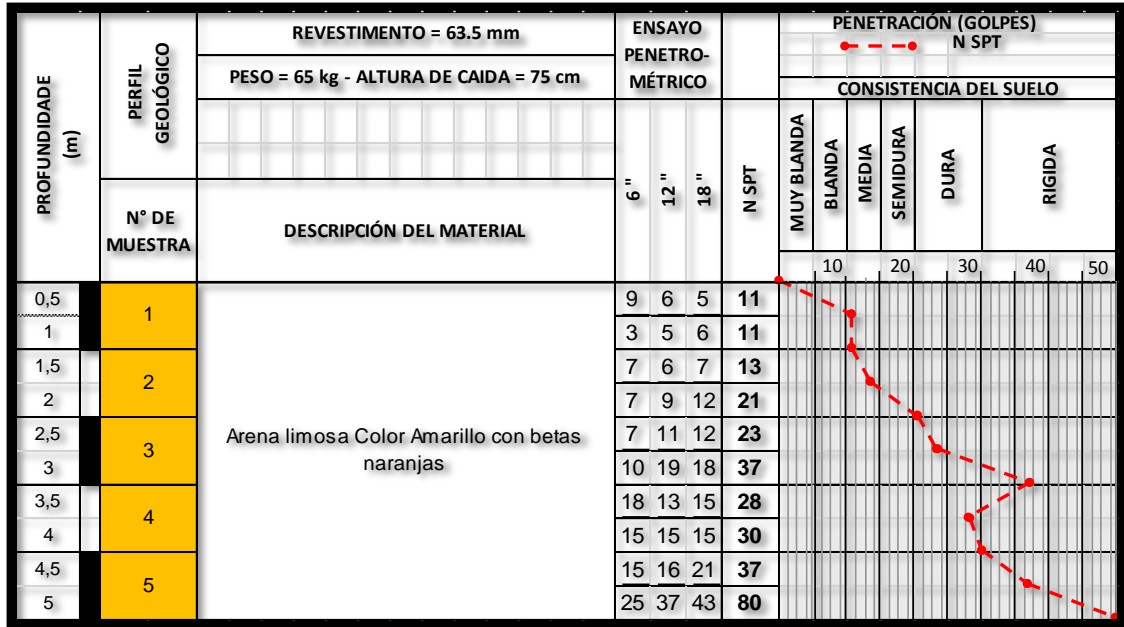
Figura 16. Perfil geológico, No 2, sitio crítico 3

A partir del sondeo se observo que a una profundidad de 1 metro la consistencia es media, a 2 metros es semidura, de 3 a 4 metros se aumenta la consistencia a rígida y aunque disminuye un poco se mantiene dura hasta llegar hacer de consistencia rígida, esto representa que a medida que hay mas profundidad la consistencia será rígida.

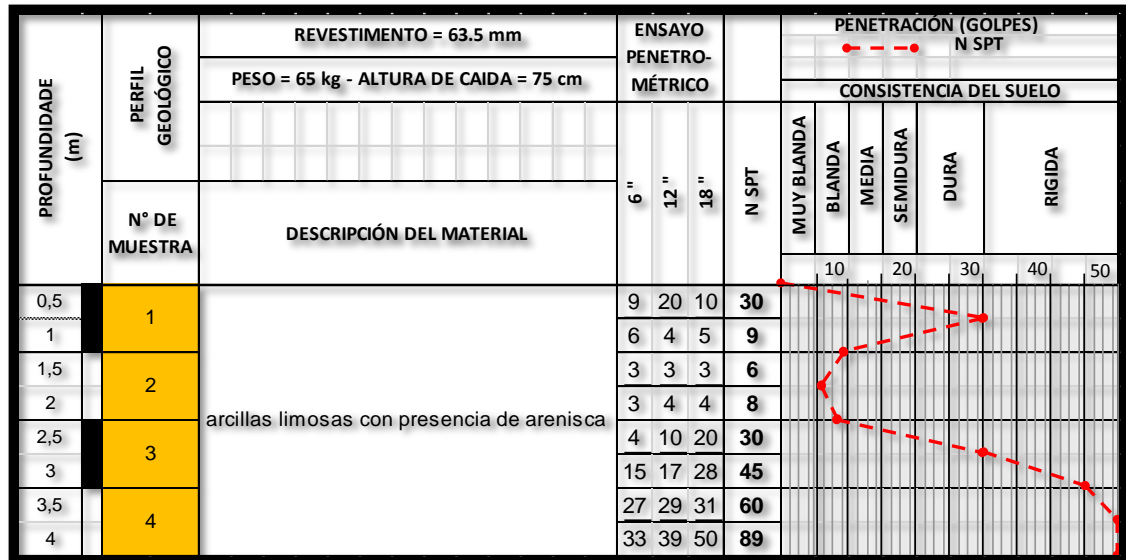
Figura 18. Perfil geológico, No 2, sitio crítico 4

A partir del sondeo se observó que a un metro de profundidad la consistencia es dura, pero a los 2 metros disminuye a blanda, esto puede ocurrir tal vez porque al metro de profundidad encontraron un conglomerado, pues a partir de los 3 metros la consistencia empieza aumentar hasta llegar a ser rígida.

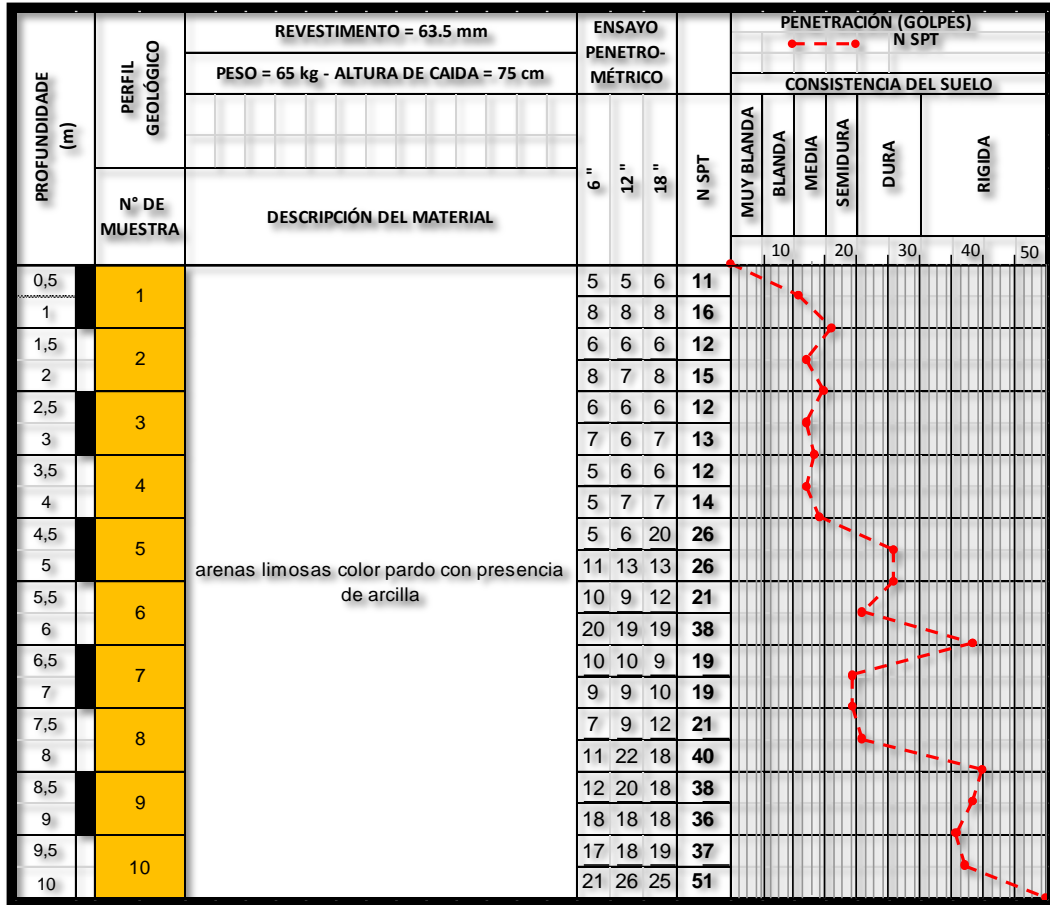
Figura 19. Perfil geológico, No 1, sitio crítico 5

A partir del sondeo se observó que a una profundidad de 1 metros hasta los 4 metros la consistencia es media y empieza aumentar a dura hasta los 8 metros, aunque a los 7 aumente un poco no es significativo para el comportamiento, y continua aumentando hasta los 10 metros de profundidad a rígida.

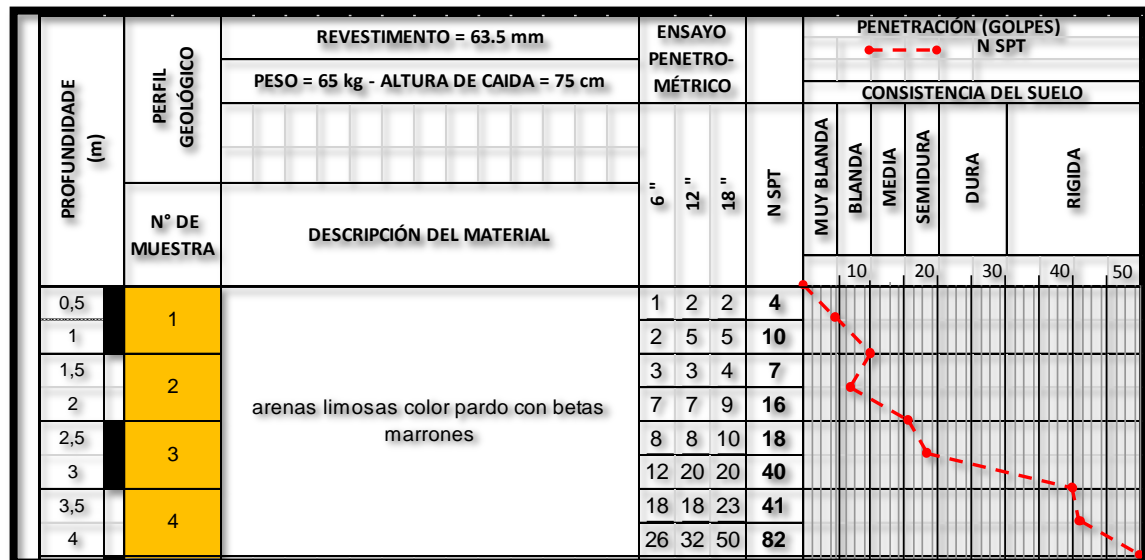
Figura 21. Perfil geológico, No 3, sitio crítico 5

A partir del sondeo se observó que el material va aumentando su consistencia hasta llegar a la rigidez a los 4 metros de profundidad.

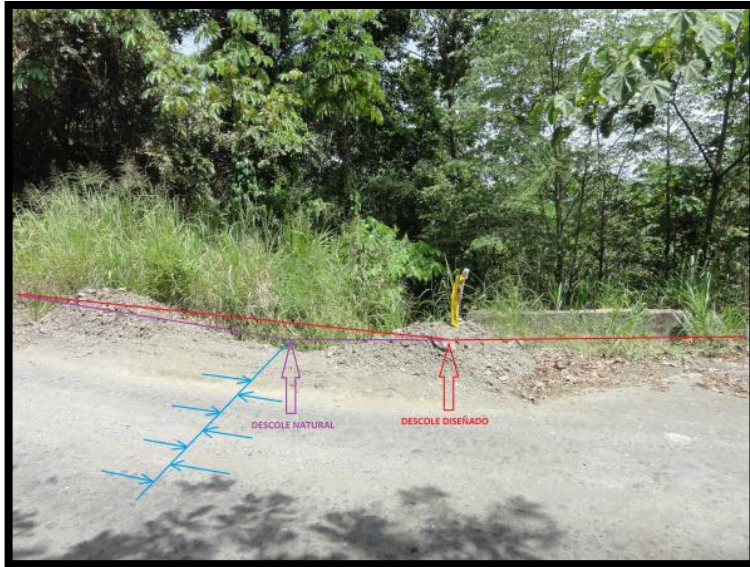
Foto 137. Daño de la calzada.
