CORPORACIÓN AUTÓNOMA REGIONAL PARA LA DEFENSA DE LA MESETA DE BUCARAMANGA - CDMB

INFORME DE VISITA TÉCNICA PARA GESTIÓN DEL RIESGO

DIRECCION: Calle #69, Barrio Rincón de la Paz; en jurisdicción del Municipio de Bucaramanga, Santander.

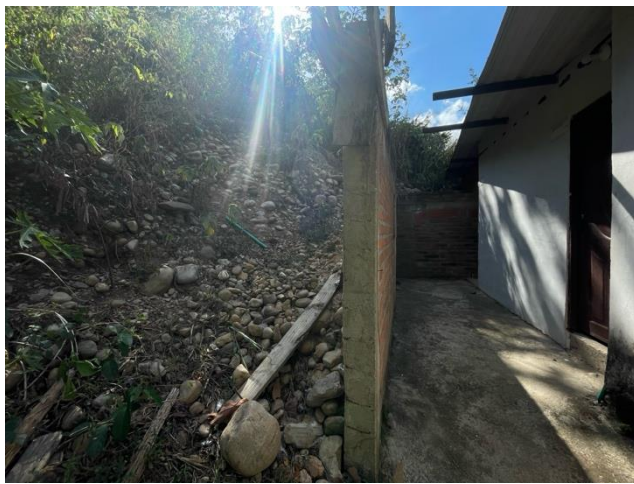
Referencia: P – 1 ; Coordenada Geográfica: 7° 5'46.00"N 73° 9'51.00"O

- condiciones actuales en la caída de detritos rocosos.
- Ausencia de aislamiento Geotécnico reglamentario, donde actualmente se aprecian 1.5m aproximadamente.
- Muro en mampostería confinada empleados para contención de material.

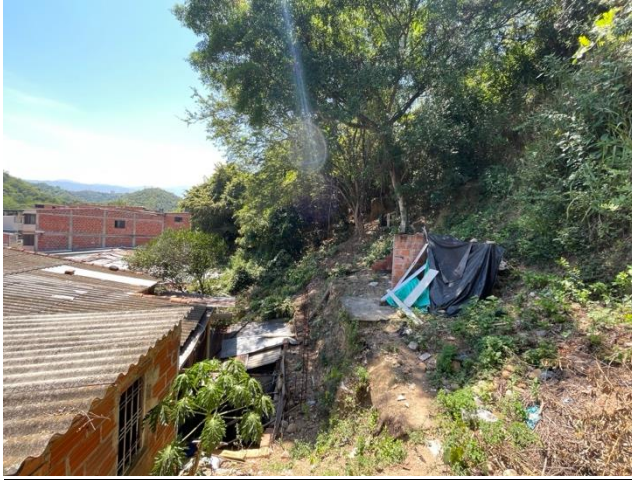
Referencia: P – 2 ; Coordenada Geográfica: 7° 5'46.02"N 73° 9'52.06"O

- Se evidencia que el talud presenta cobertura vegetal, contenido arbóreo y arbustivo.
- Ausencia de aislamiento Geotécnico reglamentario, donde actualmente se aprecian 1.5m aproximadamente.
- Construcciones improvisadas sobre el talud que actualmente están desocupadas.

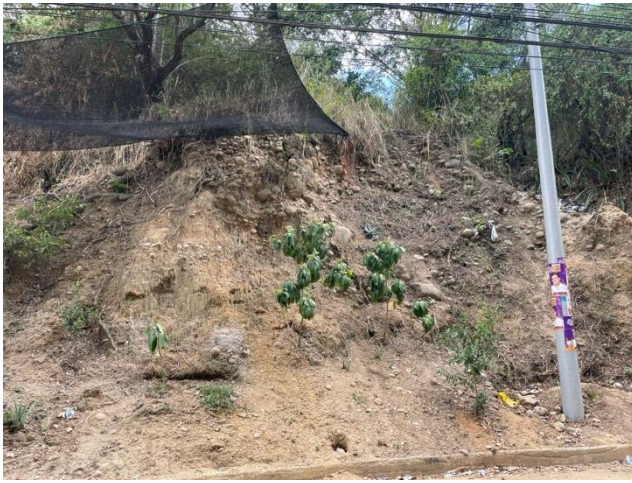
Referencia: P – 3 ; Coordenada Geográfica: 7° 5'46.17"N 73° 9'53.68"O

- Sobre el talud de ingreso al costado sur del Barrio rincón de la paz, en ausencia de cobertura vegetal resaltan los focos erosivos, en el cual se desprenden detritos, además se expone el paso de peatones y vehículos por la caída de estos siendo potenciados en eventos de fuertes precipitaciones.
- Medida de mitigación artesanal en la extensión aérea de una polisombra negra en función de evitar que la descarga pluvial caiga directamente sobre la superficie expuesta.

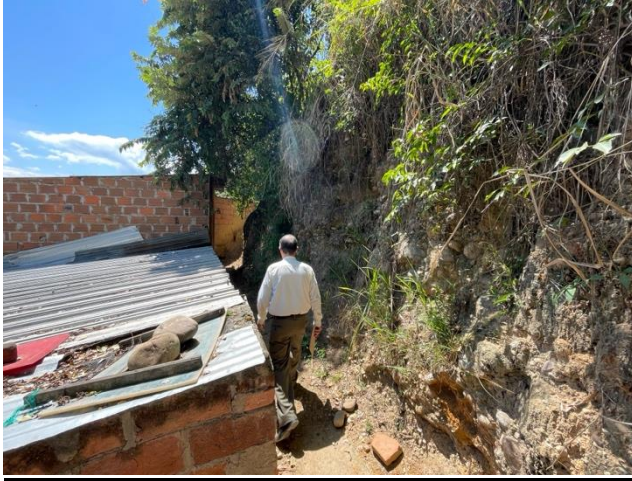
- En su momento sobre el talud se realizaron cortes y movimientos de tierras por lo cual estas intervenciones antrópicas modifican su pendiente a la vez.
- Ausencia de captación y canalización de aguas de escorrentía sobre las cubiertas de las viviendas.
- Se aprecia que la escarpa del talud, supera la cota de la cubierta de las viviendas situadas en el pie.

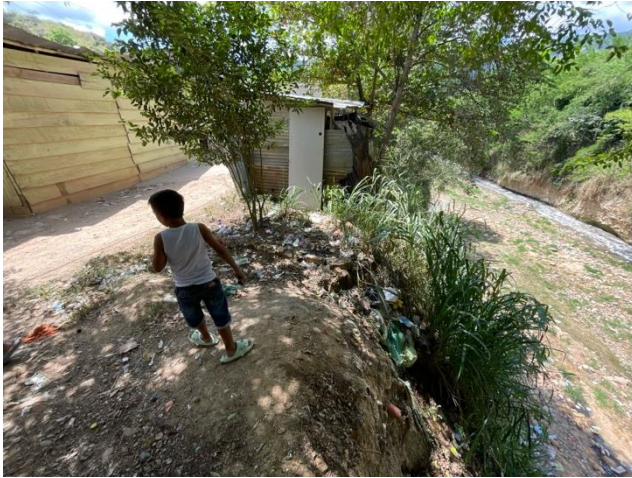
Referencia: P – 4 ; Coordenada Geográfica: 7° 5'46.93"N 73° 9'42.68"O

- Se evidencia que el talud presenta focos erosivos, donde en el cual son propensos a la evolución en ausencia de cobertura vegetal
- Ausencia de aislamiento Geotécnico reglamentario, donde actualmente se aprecian 1.5m aproximadamente a la corona del talud.
- Presencia de algunos residuos sólidos (basuras) ubicados en el área de ronda hídrica y corona del talud.

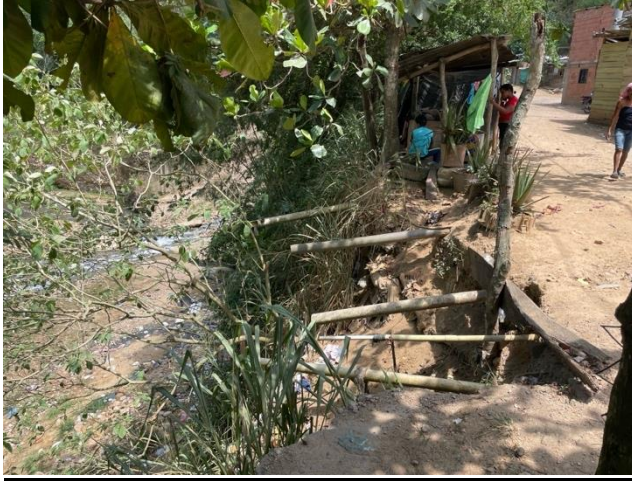
- Sector específico donde desde las viviendas provienen tuberías de PVC las cuales aportan descarga de aguas servidas a la ronda hídrica de la quebrada chimita.
- Se aprecia reducción de la calzada de peatones producida por una posible socavación laminar por la misma disposición inadecuada de aguas residuales.

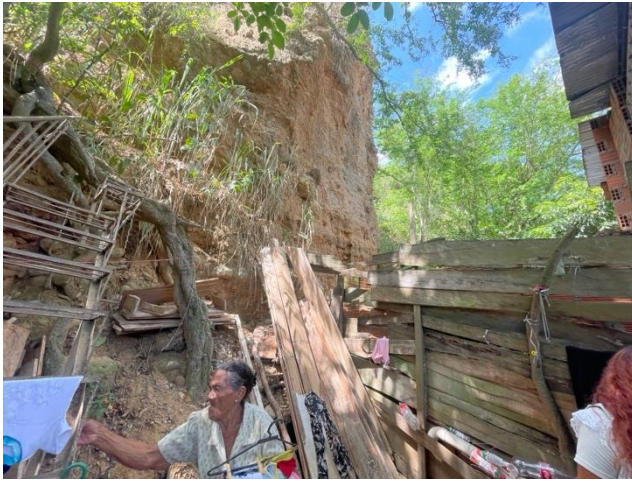
Referencia: P – 5 Y P – 6 ; **Coordenada Geográfica:** 7° 5'44.95"N 73° 9'41.44"O

- Se evidencia que el talud presenta focos erosivos, donde en el cual son propensos a la evolución en ausencia de cobertura vegetal
- Ausencia de aislamiento Geotécnico reglamentario, donde actualmente se aprecian 1m aproximadamente.
- Se aprecia que la escarpa del talud, supera la cota de la cubierta de las viviendas situadas en el pie.

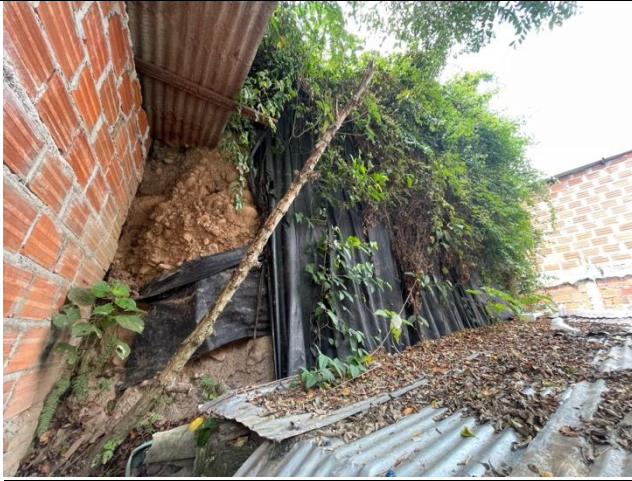
- Se emplea la extensión de un plástico de polietileno color negro sobre la superficie del talud como medida de mitigación a corto plazo.
- Se aprecia que la escarpa del talud, supera la cota de la cubierta de las viviendas situadas en el pie, dejando expuesto a un riesgo constante las cubiertas de las viviendas que son de materiales no consistentes

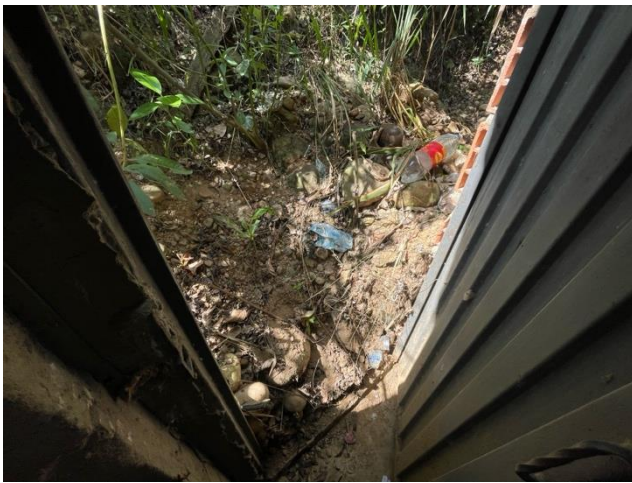
Referencia: P – 7 Y P – 8 ; **Coordenada Geográfica:** 7° 5'45.07"N 73° 9'42.26"O

- Ausencia de aislamiento Geotécnico reglamentario, donde actualmente el material de arrastre del talud colinda de forma directa sobre la parte posterior de las viviendas.
- Residentes de la vivienda indican que anteriormente gozaban el privilegio de un patio y/o espacio en la parte trasera de su vivienda

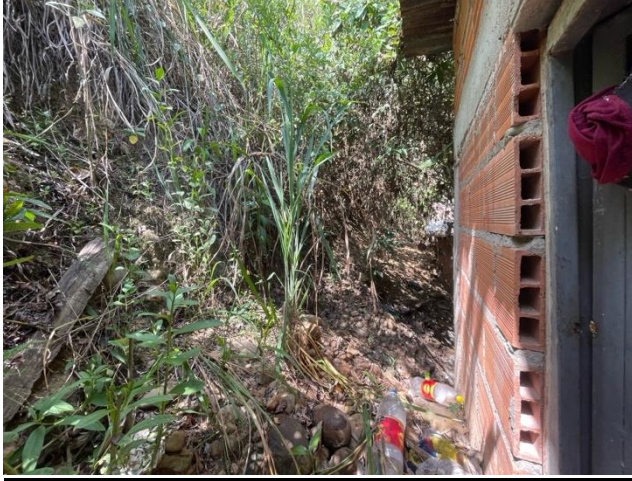
- Se expone la cobertura vegetal del sector, indicando que es parcial y que aún se siguen evolucionando los procesos erosivos de los cuales se desprenden detritos y material residual sobre el costado sur de las viviendas
- Ausencia de aislamiento Geotécnico reglamentario, donde actualmente no se puede definir ninguna distancia.

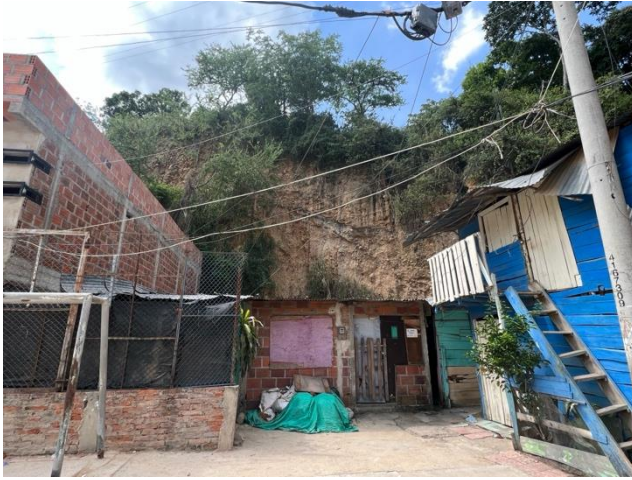
Referencia: P – 9 ; Coordenada Geográfica: 7° 5'44.69"N 73° 9'43.22"O

- Considerado como uno de los sectores más críticos en cuanto a las condiciones erodables del cuerpo del talud y la ubicación de las viviendas, además de sus métodos de construcción empleados que carecen de resistencia estructural.
- No se evidencian medidas de mitigación a corto ni mediano plazo.
- Se aprecia que la escarpa del talud, supera la cota de la cubierta de las viviendas situadas en el pie.

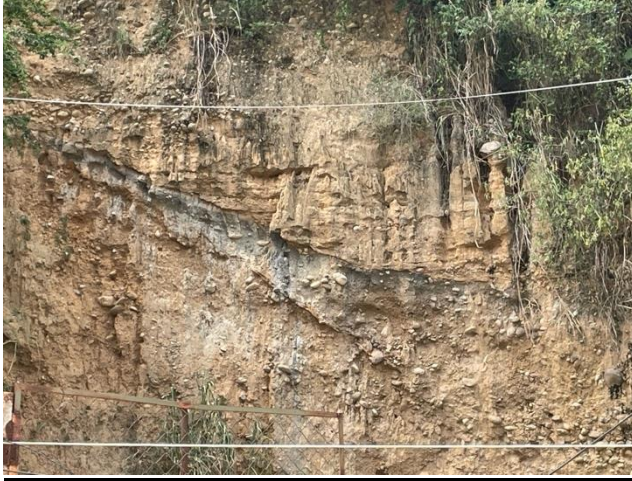
- Se logró la identificación de la superficie erosionada y características de los suelos presentes del sector, indicando que son suelos del Miembro Órganos.
- Se resalta que en épocas de lluvias se presentan desprendimientos de bloques y cantos, por lo cual se considera un factor directo que puede ocasionar un evento de riesgo no deseado.

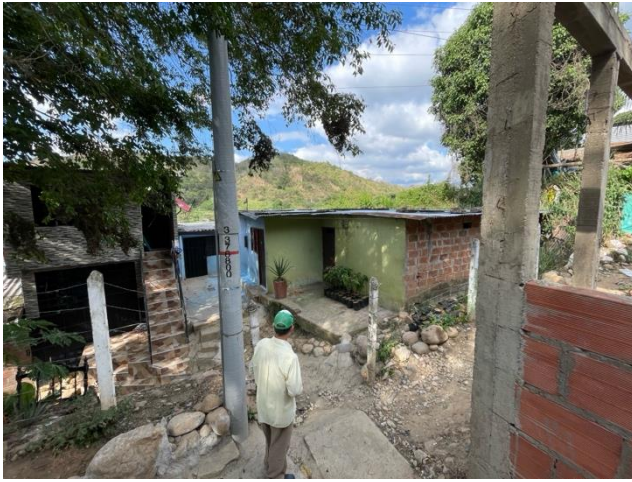
Referencia: P – 10 Y P – 20 ; **Coordenada Geográfica:** 7° 5'45.85"N 73° 9'46.71"O

- Se realizó un recorrido a la zona circundante comprendiendo los límites y linderos del Barrio Rincón de la Paz.
- Nuevas Construcciones empleando aparentemente Sistema Aporticado o pórticos en concreto reforzado
- Se observa el lindero de la CDMB o postes verdes, de igual forma se crea el acceso libre de peatones con destino a viviendas de asentamiento. – Limite DRMI

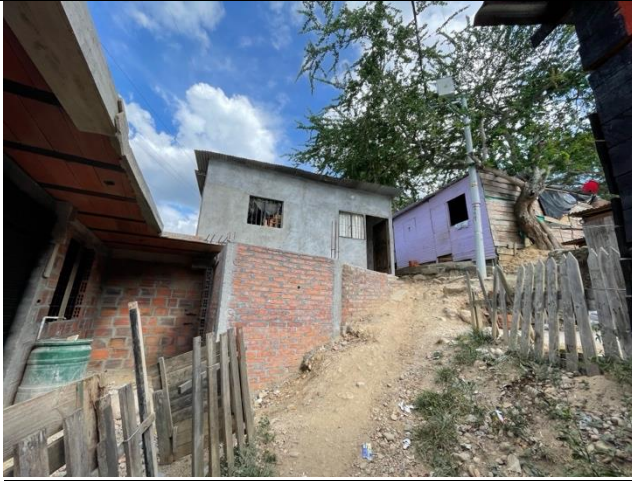
- Situados en el Distrito Regional de Manejo Integrado – DRMI, se evidencia que en la zona se realizan intervenciones antrópicas en adecuaciones para urbanismo.
- Así las cosas, presencia de Viviendas en material de Mampostería con adición de frisos en cemento las cuales son abastecidas por redes eléctricas en función de las necesidades residenciales.

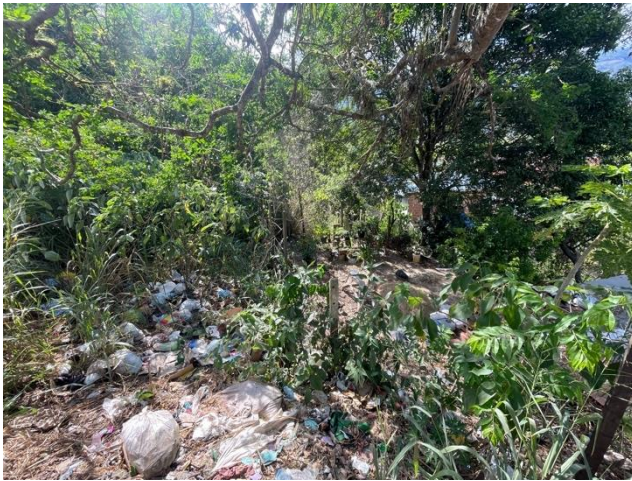
Referencia: P – 11 ; Coordenada Geográfica: 7° 5'46.07"N 73° 9'49.99"O

- Se observa el cerramiento de los predios de la CDMB los cuales se referencian por los postes en concreto pintados de blanco y verdes
- Se aprecia depósitos de residuos sólidos que afectan la cobertura vegetal del sector, afectando directamente al medio ambiente y a la salud pública de los residentes del sector

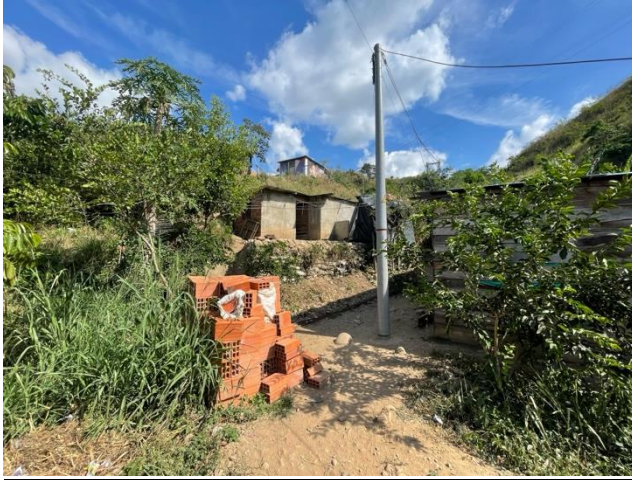
Referencia: P – 12 ; Coordenada Geográfica: 7° 5'44.24"N 73° 9'49.02"O

- Evidencia de instalaciones de redes eléctricas que dan suministro a las viviendas de su circunferencia.
- Construcción de viviendas en el sector, de las cuales llevan materiales convencionales y no convencionales.
- Se da evidencia de materiales de construcción que posiblemente sean empleados para el desarrollo de nuevas viviendas del sector

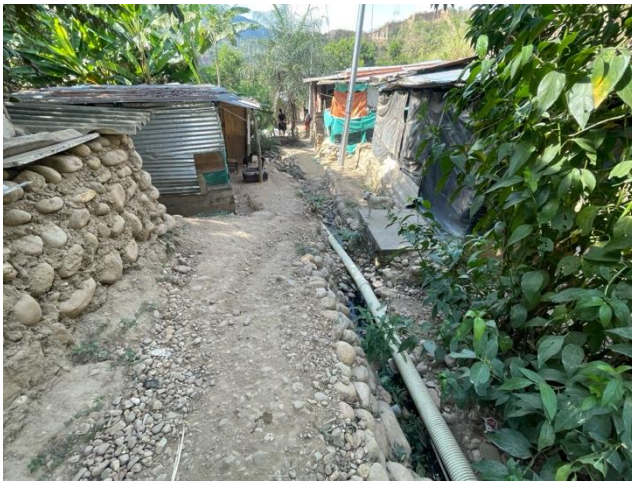
Referencia: P – 13 ; Coordenada Geográfica: 7° 5'42.46"N 73° 9'48.99"O

- Se aprecia sobre el DRMI se realizan intervenciones antrópicas en construcción de estructuras para el loteo y sectorización de predios ilegales.
- Existe un área de cauce natural identificada con el código IDEAM No. 231901020126257 *innominada*, considerada como una red de drenaje natural perteneciente a la cuenca Rio alto Lebrija.
- En la zona de Drenaje se evidencia disposición de tuberías de descargue aguas residuales proveniente de las viviendas del sector.

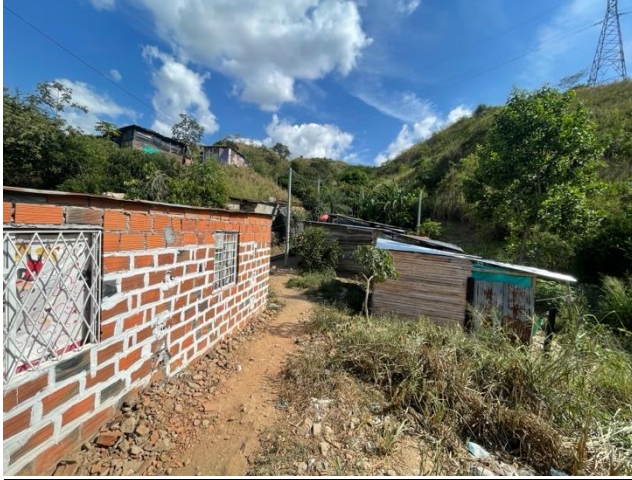
Referencia: P – 14 ; Coordenada Geográfica: 7° 5'45.11"N 73° 9'49.97"O

- Situados en el Distrito Regional de Manejo Integrado – DRMI, se evidencia que en la zona se realizan intervenciones antrópicas en adecuaciones para urbanismo.
- Así las cosas, presencia de Viviendas en material de Mampostería con adición de frisos en cemento las cuales son abastecidas por redes eléctricas en función de las necesidades residenciales.

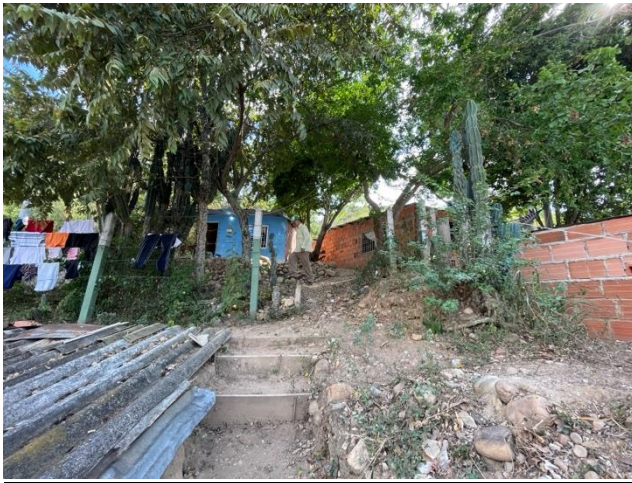
Referencia: P – 15 ; Coordenada Geográfica: 7° 5'46.45"N 73° 9'48.97"O

- Se realizó un recorrido a la zona circundante comprendiendo los límites y linderos del Barrio Rincón de la Paz.
- Se observa el lindero de la CDMB o postes verdes, de igual forma se crea el acceso libre de peatones con destino a viviendas de asentamiento. – Limite DRMI
- Sector en el cual la comunidad adyacente al barrio Rincón de la paz se ha asentado por la construcción de viviendas desconociendo los métodos de construcción y empleando materiales mixtos

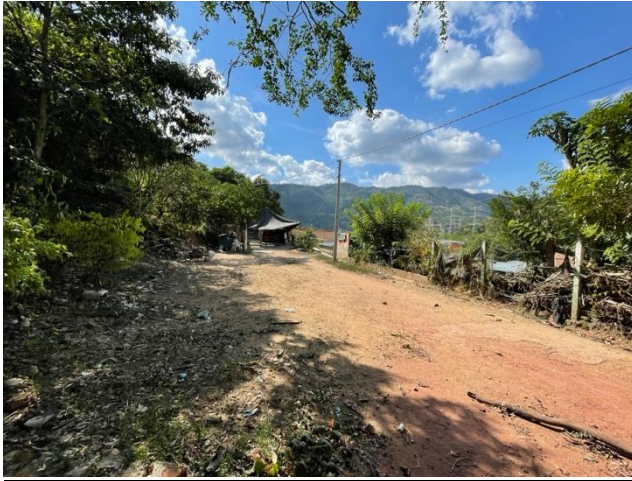
Referencia: P – 16 ; Coordenada Geográfica: 7° 5'45.56"N 73° 9'48.26"O

- Se realizó un recorrido a la zona circundante comprendiendo los límites y linderos del Barrio Rincón de la Paz.
- El sector conocido como el Bolo, es un espacio de esparcimiento del deporte, además se considera como el único sector donde no se encuentra intervenido en la ocupación del territorio para asentamiento.

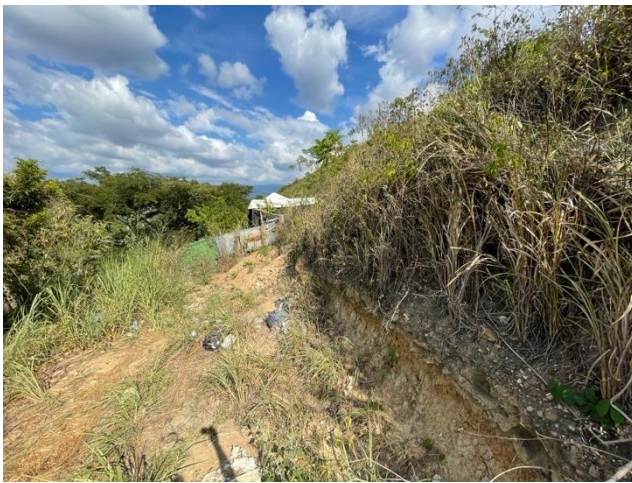
Referencia: P – 17 ; Coordenada Geográfica: 7° 5'43.28"N 73° 9'47.99"O

- En posición del DRMI, se denotan las intervenciones antrópicas expresadas en cortes y movimientos de tierras en función de explanar y consolidar una superficie plana para poder asentarse en el lugar específico.
- Se menciona que no es el único punto coordinado donde se evidencio este tipo de actividades ilícitas en este lugar de conservación y preservación.

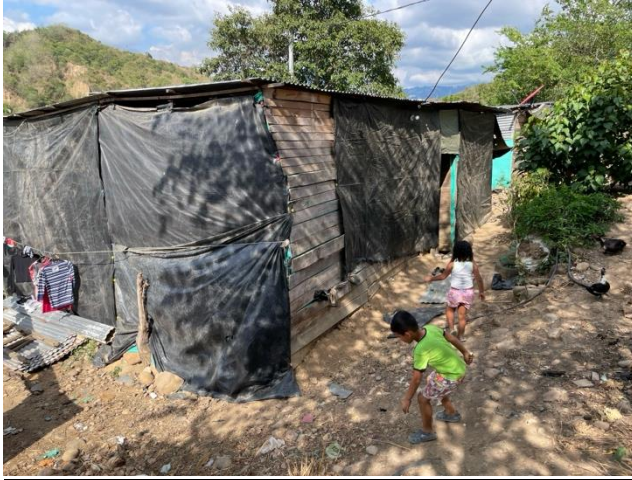
- Evidencias de intervenciones antrópicas en cortes y movimientos de tierras en función de explanar una superficie y asentarse.
- Viviendas familiares en materiales no convencionales
- Registro fotográfico de la Población que abarca la zona, donde hay presencia de infantes – niños jugando en el sector.

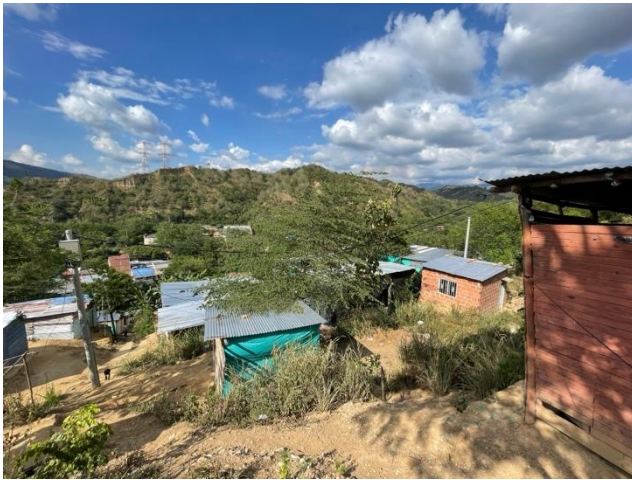
- Vista General del sector específico, de lo que hoy en día es el nuevo asentamiento conformado por viviendas en materiales mixtos, además de la disposición de servicio público en redes eléctricas por postes de energía.
- Ausencia de componentes verdes, tales como contenido arbóreo y arbustivos, de igual forma la cobertura vegetal es escasa por el mismo paso de peatones en el sector.

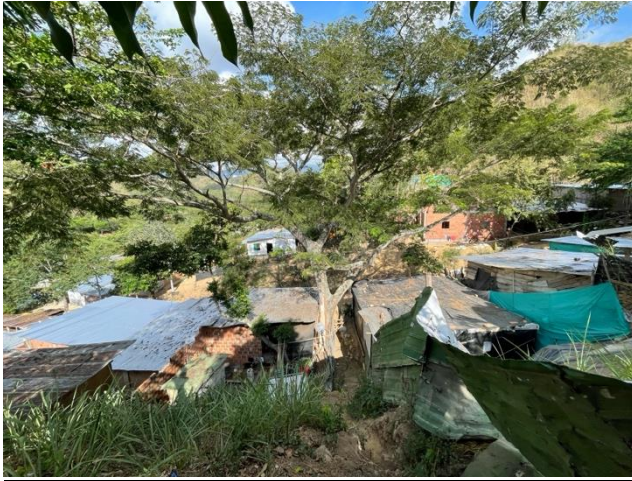
- Vista General del sector específico donde se observa que en la ronda hídrica del drenaje natural identificado bajo el código de corrientes IDEAM No. 231901020126255 innominada, se irrespeta el espacio por viviendas en mampostería y/o materiales mixtos, algunas de las cuales carecen de sistemas de manejo de aguas pluviales.
- Se considera que la cobertura vegetal original en las zonas colindantes del drenaje natural fue removida para propósitos de uso del suelo.

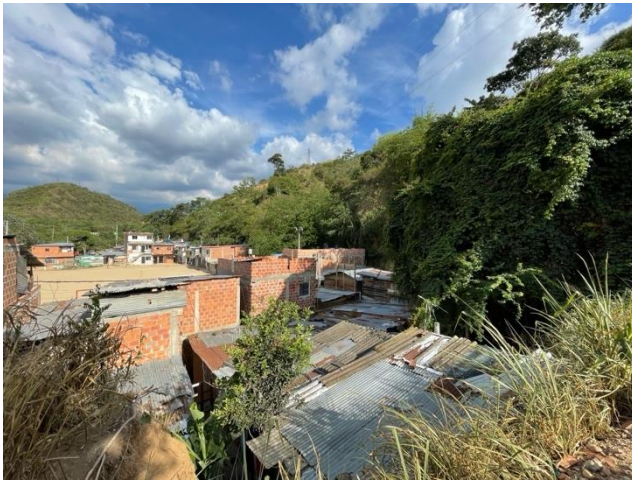
- Se expone el contenido de Bosque fragmentado (BF) por tierras desnudas y vegetación secundaria o en transición presente sobre el asentamiento Rincón de La Paz, el cual comprende los territorios cubiertos por bosques naturales densos o abiertos cuya continuidad horizontal está afectada por la inclusión de otros tipos de coberturas como pasto, cultivos, vegetación en transición y tierras desnudas o degradadas, las cuales representan entre 5% y 30% del área total de la unidad de bosque natural.

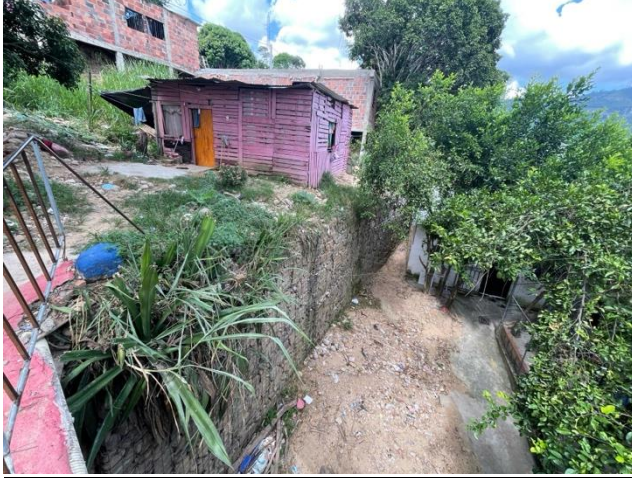
- Construcción de nuevas viviendas en espacio de corona sobre la obra de mitigación, por lo cual se pueden generar nuevas cargas muertas sobre el mismo talud ya estabilizado.
- Se expone una obra de mitigación tipo muros en gaviones la cual fue construida en su momento en apoyo al control de erosión además de brindar un concepto de factor de seguridad para las viviendas aledañas
- De sus condiciones actuales, conforme a su estructura no ha perdido verticalidad ni tampoco desfiguración ni pérdida de canto de los gaviones no revestidos.

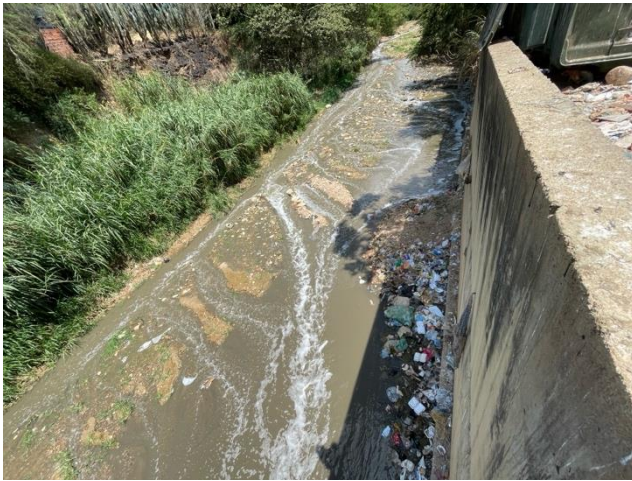
- Se registra la dinámica actual de la Quebrada La Rosita – Chimitá, la cual es catalogada bajo el serial de corrientes del IDEAM por el numero 2319010201262, indicando que se define un tipo de flujo continuo
- Presencia de algunos residuos sólidos (basuras) ubicados en el área de ronda hídrica y pie del talud que contaminan de manera directa la fuente hídrica
- En el sector presenta una Mitigación por medio de estructura muro de contención en pilotes de concreto.

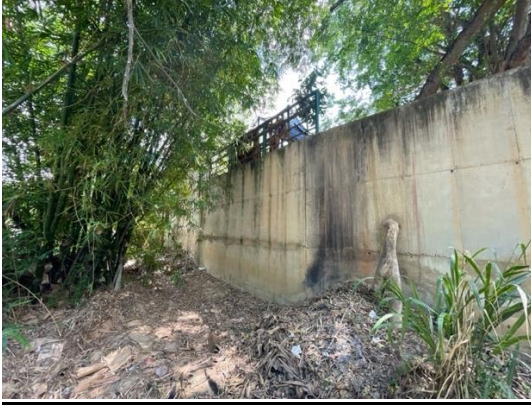
- Se expone la obra de mitigación Tipo Muro de Contención en Pilotes de concreto Reforzado la cual de su estado actual no presenta deformaciones ni perdida de verticalidad, más sin embargo se estima que en el tramo que colinda directamente con la fuente hídrica, se esté presentando patologías de una socavación laminar.
- Se muestra el estado actual de la ronda hídrica del sector específico.

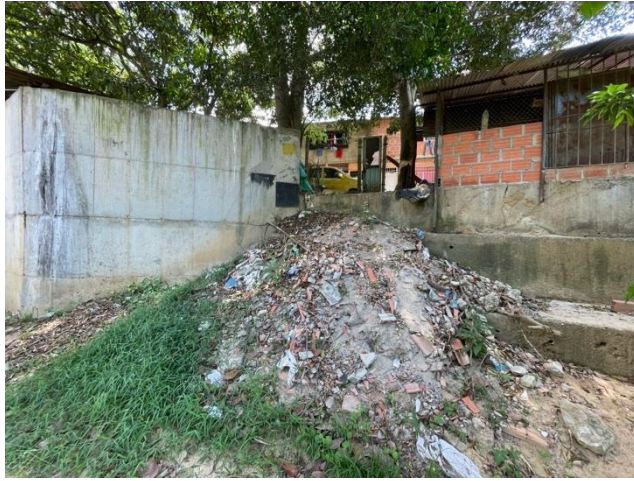
- Zona donde se define un empalme estructural entre dos obras de mitigación (Muro de Contención en pilotes de concreto reforzado con el Muro en Gaviones con Revestimiento en concreto)
- Se aprecia depósitos de residuos sólidos que afectan la cobertura vegetal del sector, afectando directamente al medio ambiente y a la salud pública de los residentes del sector

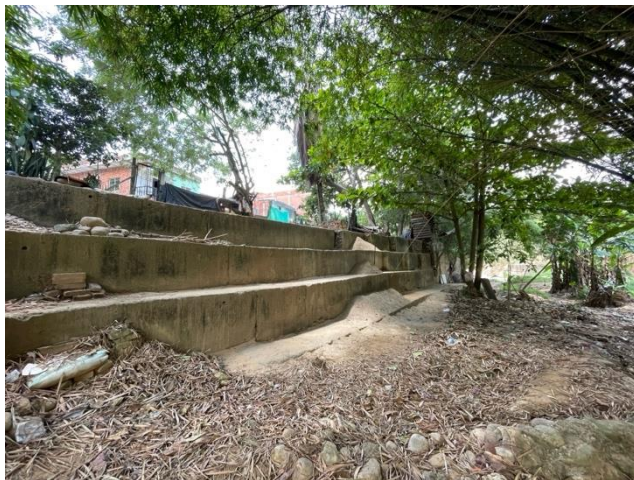
- Se expone la obra de mitigación Tipo Muro en Gaviones de 3 Hiladas revestidas en concreto reforzado, en la cual de su estado actual no presenta deformaciones ni perdida de verticalidad, más sin embargo hay sectores donde se presencias leves fisuras superficiales en el concreto que no comprometen su funcionamiento.
- Se muestra el estado actual de la ronda hídrica del sector específico.

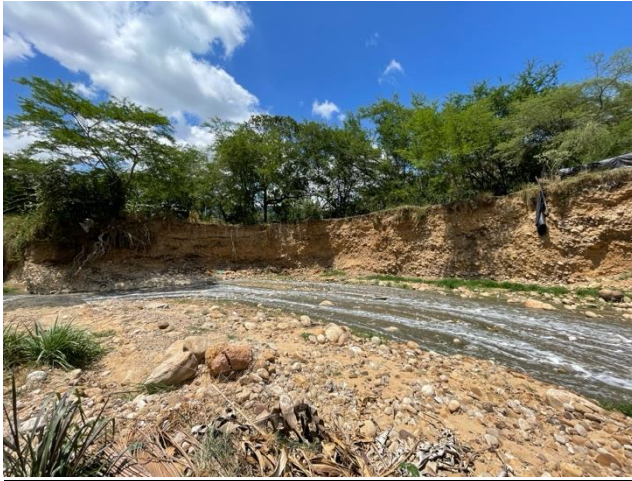
- Componente fluvial de cauce actual (Fca), terraza media (Ftm), terraza baja (Ftb) y escapes de terraza
- Quebrada Chimita, en la que se evidencian los procesos de degradación que socavan el miembro órgano (Qbo) y la terraza media (Qal2), formando un valle de incisión a partir de los escarpes de terraza.

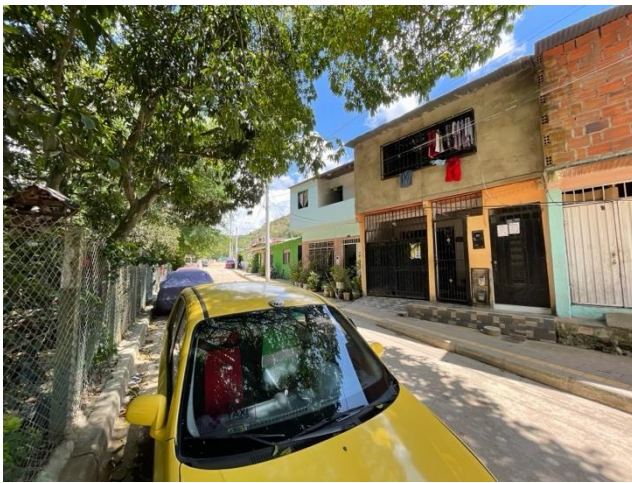
- Se expone las condiciones actuales de las viviendas residenciales ubicadas en las Casas de la Manzana "R" del Barrio Rincón de la Paz, la cual se encuentra adyacente al cauce de la Quebrada La Rosita – Chimita, así las cosas, se respeta actualmente la distancia reglamentaria de la resolución 1294 del año 2009.
- Presencia del cerramiento construido por la CDMB en postes de concreto y extensión de malla eslabonada delimitando la zona de la ronda hídrica.

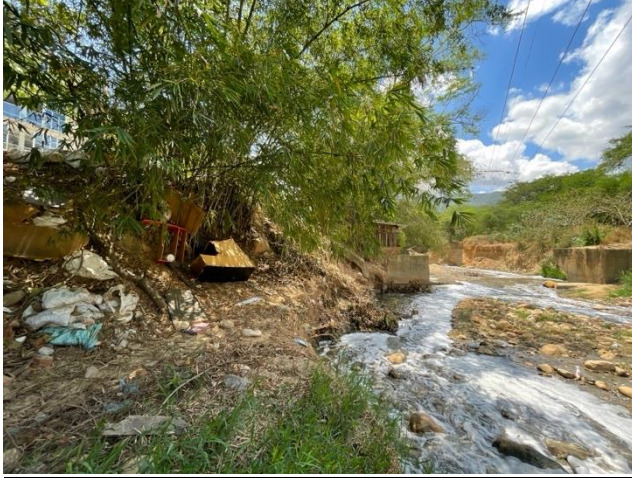
- Se expone el registro de un cauce trenzado y con él la erosión o la misma sedimentación causada por el trazado de la quebrada, llegando a modificar el relieve de la superficie del sector.
- Además, existe una discontinuidad en las obras de mitigación, por lo que este tramo carece de las mismas.
- Presencia de algunos residuos sólidos (basuras) ubicados en el área de ronda hídrica y cuerpo de talud,

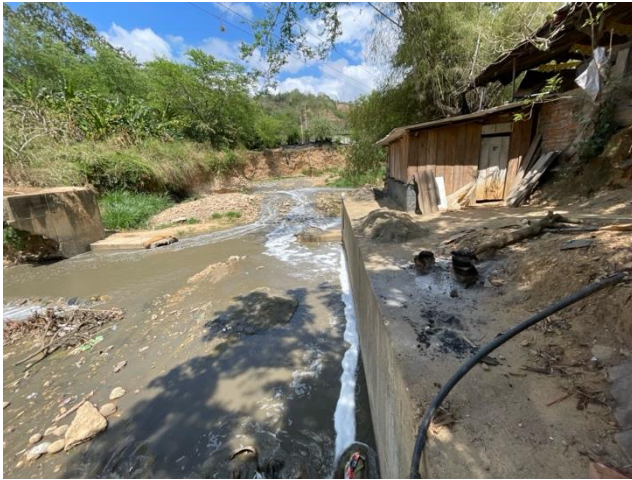
- Se enfoca un flujo permanente del cauce y con él la canalización por medio de una estructura Muro en Gaviones revestidos en concreto.
- Ocupación de la ronda hídrica en disponer de una caseta artesanal sobre la misma obra de mitigación.

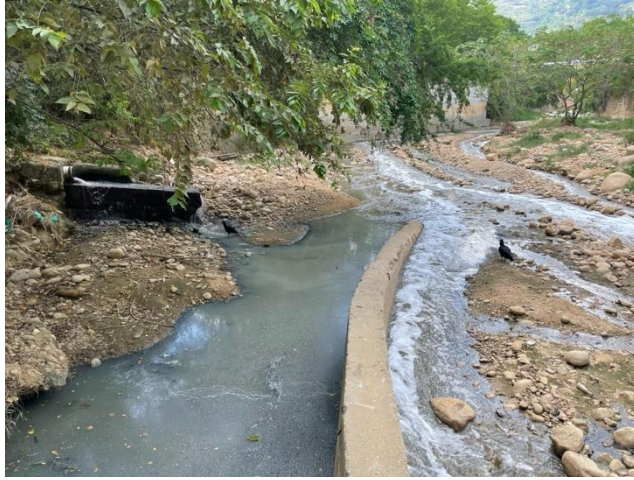
- Cauce quebrada chimita
- existen medidas de mitigación.
- Descargas de aguas negras
- Extremo de descole alcantarilla pluvial de la vía de acceso principal colindante al barrio Paragüitas. Se observa un talud marginal con una sección de muro en gaviones.

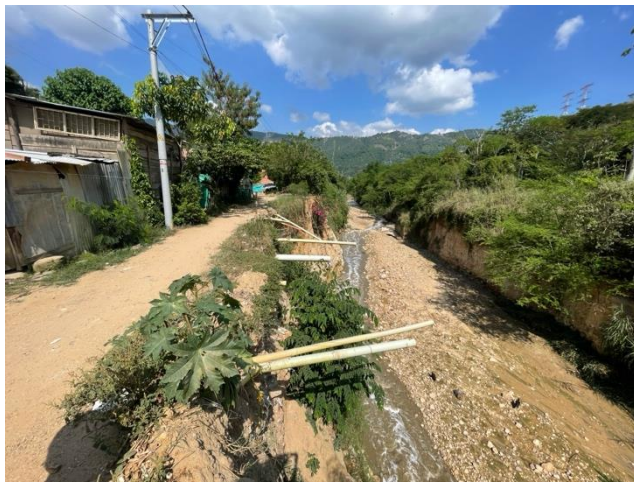
- Sector que se encuentra por fuera del rango del barrio Rincón de la paz.
- No existen medidas de mitigación.
- De las viviendas se realizan descargas de aguas negras por medios de tubería de PVC prolongada hacia el cauce de la quebrada.
- Perdida de calzada de talud por la misma socavación.

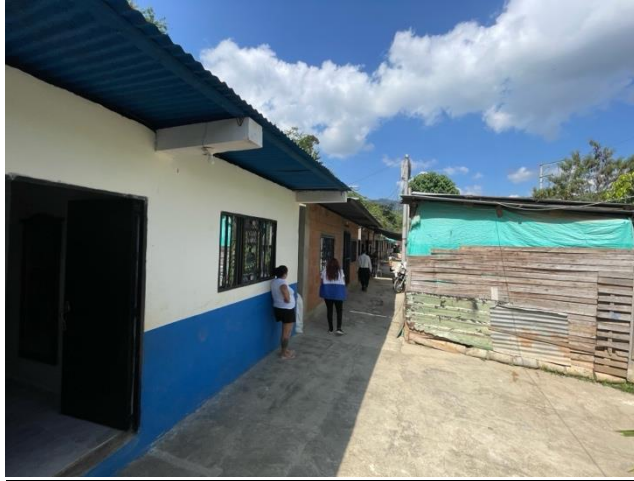
- Teniendo en cuenta que este sector es el DRMI, se observa invasión por parte de comunidad asentada de forma residencial, empleando una infraestructura y planes de urbanización.
- Viviendas en materiales convencionales, además cuentan con el servicio de redes eléctricas.
- Las cubiertas no presentan canalización de aguas pluviales.
