**REVISIÓN Y ANÁLISIS DE LOS PROBLEMAS DE PRODUCCIÓN DE
ARENA EN LOS POZOS DEL CAMPO PALAGUA**

PAULO CÉSAR CORTÉS ROJAS

UNIVERSIDAD INDUSTRIAL DE SANTANDER
FACULTAD DE INGENIERÍAS FÍSICOQUÍMICAS
ESCUELA DE INGENIERÍA DE PETRÓLEOS
BUCARAMANGA

Trabajo de Grado en modalidad práctica empresarial presentado como
requisito parcial para optar al título de Ingeniero de Petróleos.

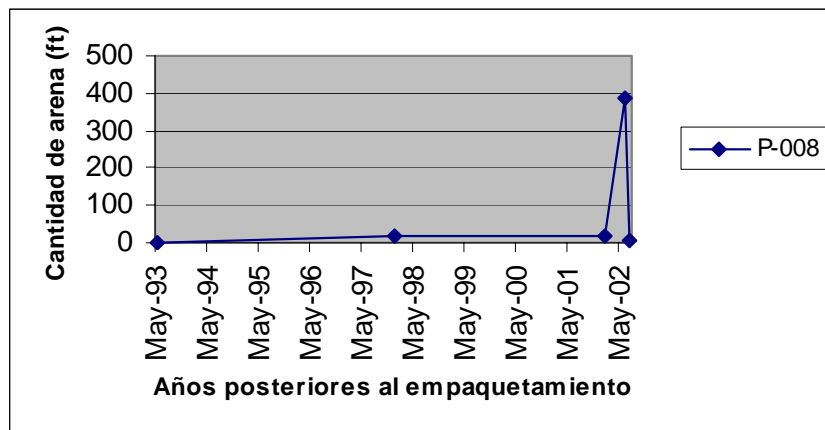
Figura 19. Aporte de arena en el P-008

Posteriormente en Julio 31 del 2002 se encontraron solamente 7' de relleno, lo cual es favorable para el pozo ya que demuestra la capacidad que tiene el

pozo de sacar la arena por si mismo por efecto del bombeo, a pesar de no haber sido limpiado en el anterior servicio.

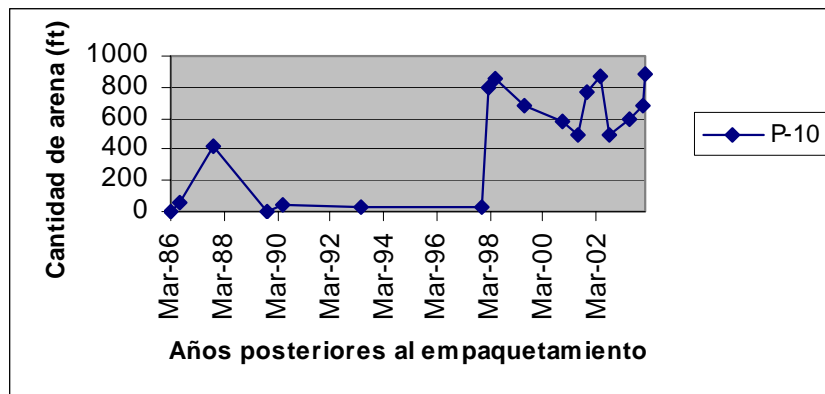
Figura 20. Aporte de arena en el P-010

Por otra parte, según el tope y el fondo del liner reportados hasta el momento la sarta mide en total 423', pero según las medidas de cada componente la longitud corresponde a un valor de 430'. Según esto para reportar el fondo y el tope del liner solo se tomó en cuenta la longitud de las 14 jts de 2-7/8" DE J-55 6.4 lbs/ft, ya que la longitud de solo las 14 jts es de 423.66', lo que indica que no se tomaron en cuenta las medidas de un cross-over, un nipple de 3-1/2", el landing nipple y el sello metálico, que en conjunto miden 6.82'.

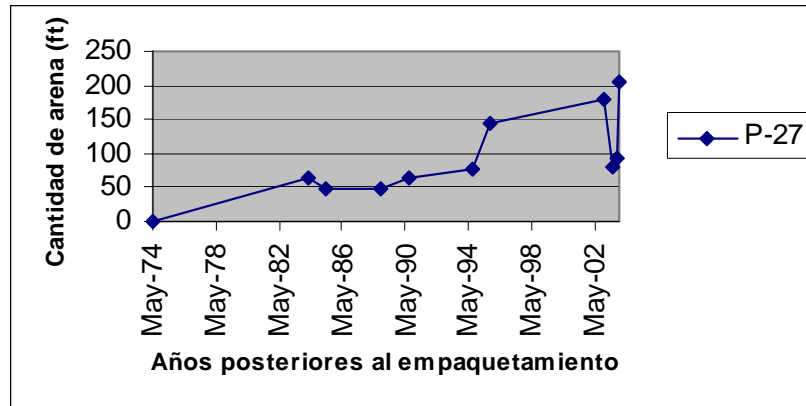
Figura 22. Aporte de arena en el P-027

Desde que se empaquetó el pozo la entrada de arena ha ido aumentando progresivamente con el tiempo (Fig. 22), a pesar que la velocidad de bombeo se redujo de 9.5 SPM a 7.7 SPM y que continúa manteniéndose en ese valor. Por otra parte, en el well file se reporta el tope del liner a 3335' y el fondo a 3995', y en el tour report el tope se coloca a 3341' y el fondo a los mismos 3995'.

Aunque el tope a 3335' es el reportado actualmente según la disposición del liner dentro del pozo las medidas indican que el tope a 3341' es el más correcto, siempre y cuando las medidas reportadas incluyan los valores de los accesorios que acompañan al liner, ya que pueden estar faltando partes de la sarta o medidas de la misma que completen los 6' faltantes con respecto al tope a 3335'.

En este caso es posible que como en el P-10 los 6' que hacen falta en la sarta hagan parte del landing nipple, algún nipple adicional, o algún cross-over, que no se hayan medido y reportado como parte de la sarta.

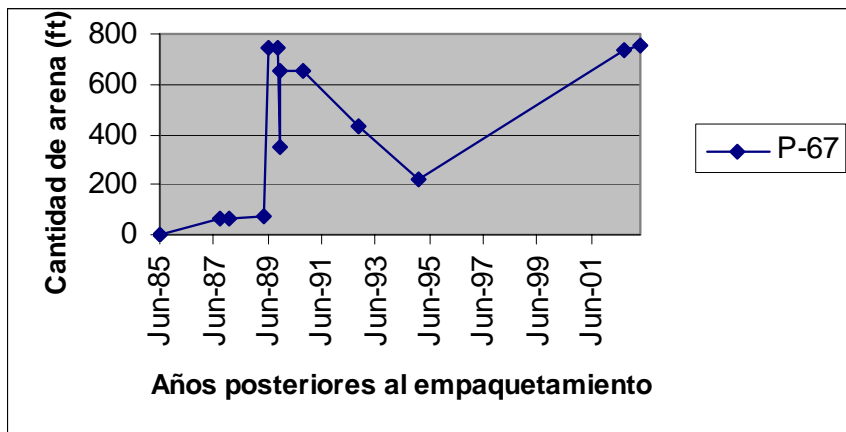
Figura 25. Aporte de arena en el P-067

La entrada de arena presentó valores bajos en los primeros 4 años después de la instalación del liner, pero en Junio de 1989 se encontraron 748' de arena que fueron limpiados. En los años posteriores se encontraron en general valores altos de relleno de arena (462' de arena en promedio por servicio) con un aumento de 9.5 SPM a 11 SPM en la velocidad de bombeo. Luego de 7 años de ir disminuyendo el aporte de arena, se encontraron en el último servicio 758' cubriendo en su totalidad la longitud del liner, teniendo que ser limpiados hasta fondo y manteniendo durante el resto de tiempo valores de 9.7 SPM. Este comportamiento se puede observar en la Fig. 25.

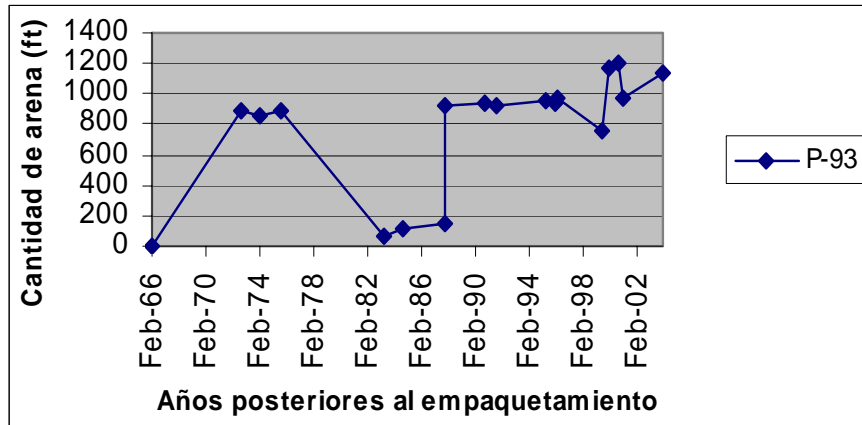
Figura 26. Aporte de arena en el P-093

En este pozo luego de la instalación del liner se encontraron valores de relleno de arena bastante elevados, para un promedio de 496' de arena por servicio. En Noviembre de 1987 se quedó un pescado con tope a 3670' que impide la limpieza del pozo hasta el fondo, por lo que los topes de arena a

Por otro lado, en el liner de este pozo no se reportó la presencia de landing nipple o de sello metálico, y tampoco si el tapón estaba incluido dentro de las medidas de las juntas ranuradas, lo cual puede ser la causa de la diferencia de 4' que está haciendo falta en la medida de la sarta.

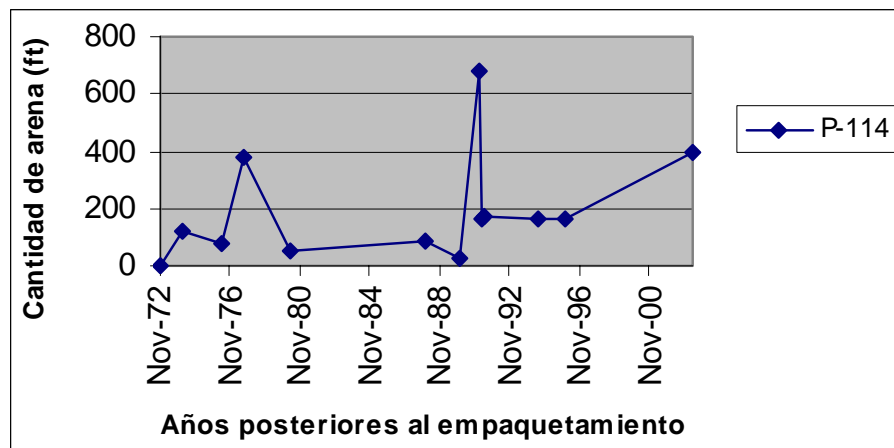
Figura 29. Aporte de arena en el P-114

Aunque la entrada de arena no presentó un comportamiento fácil de caracterizar, se puede notar que la cantidad de arena dentro del pozo aumentó con el tiempo presentando un valor máximo de 680' de arena en Enero de 1991 (Fig. 29). A pesar que en la mayoría de los casos se limpió hasta fondo en los siguientes chequeos de fondo se seguían encontrando valores elevados de arena, teniendo que manejar velocidades de bombeo

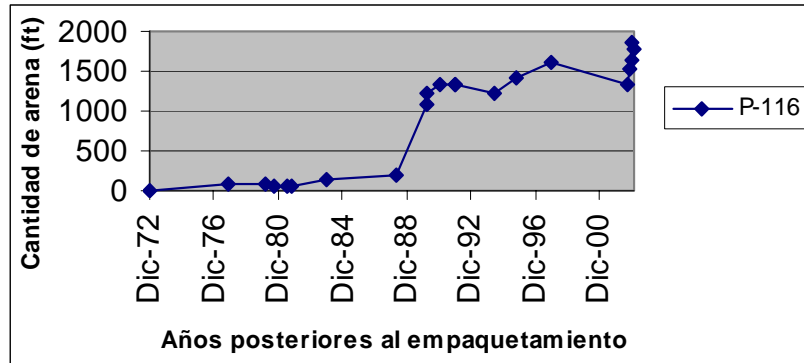
Figura 30. Aporte de arena en el P-116

Desde el empaquetamiento de este pozo la entrada de arena fue aumentando hasta Diciembre de 1990 cuando se comenzó a tomar como referencia el tope de un pescado ubicado a 4031', dejando 1330' del pozo taponados (Fig. 30). A partir de esta fecha los valores de relleno sobre el tope del pescado fueron aumentando con el tiempo hasta encontrar actualmente 458' de arena sobre el pescado los cuales fueron limpiados en su totalidad.

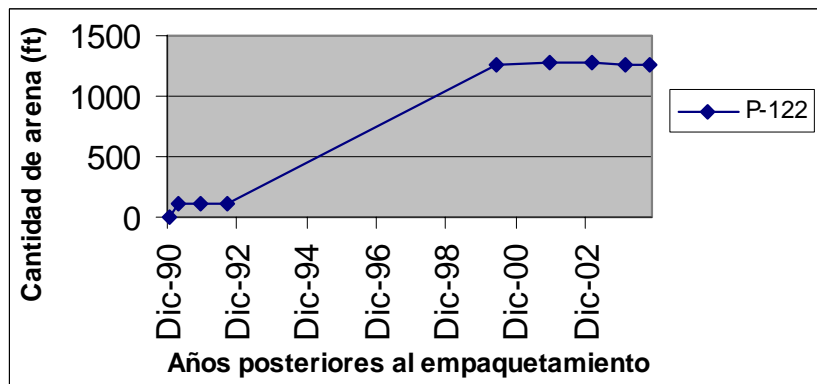
Figura 31. Aporte de arena en el P-122

En los primeros diez años después de ser empaquetado con grava y luego de mantener un relleno promedio de 114' de arena, se encontró un tope de arena a 3994' lo que implica 1251' de relleno, esto se presentó posiblemente debido a que los SPM estaban demasiado altos para el pozo (12 SPM) y a pesar de reducirlos a 10 SPM en Noviembre de 1997 no fue suficiente ya que la cantidad de arena continuó alta teniendo que reducirlos a 6 SPM (Fig. 31).

Luego se dejó abandonado el liner y se tomó como referencia el tope de este presentándose pequeñas cantidades adicionales de arena en los años siguientes y encontrando 1255' de arena en el último servicio de limpieza en Octubre del 2004 de los cuales se limpiaron únicamente 614' por amago de pega de la tubería de lavado.

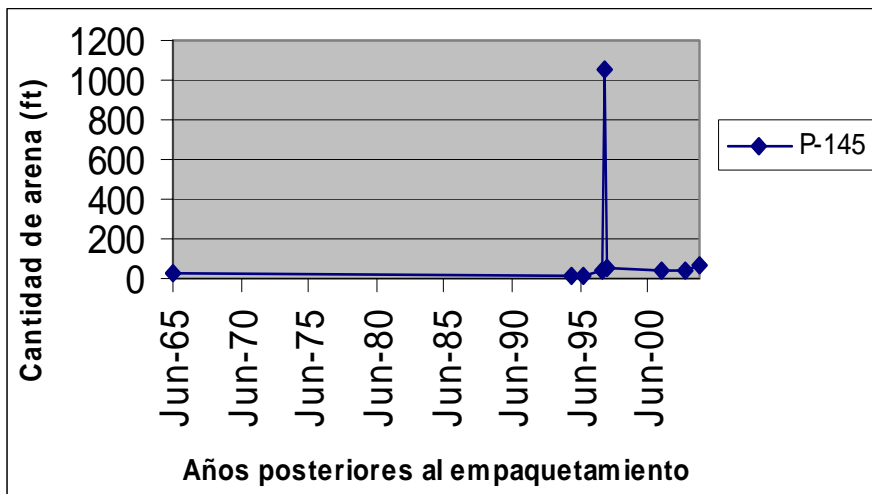
Figura 33. Aporte de arena en el P-145

Este liner presentó valores de relleno de arena relativamente constantes promediando valores de 26' de arena hasta abril de 1997 cuando se encontraron 1058' de arena que fueron limpiados hasta fondo (Fig. 33), teniendo que reducir la velocidad de bombeo de 10 SPM a 7 SPM.

Posteriormente la entrada de arena retornó a valores mucho más bajos que los anteriores encontrando en promedio 42' de arena, por lo cual se pudo ir aumentando progresivamente los SPM hasta llegar actualmente a valores de 9.8 SPM con un comportamiento estable. Según el diseño del liner de este pozo, durante el trabajo de empaquetamiento no se reportaron las medidas de las juntas que comprenden la sarta, por lo cual no se pudo comparar su longitud con la reportada, además que no se señalan el resto de partes que deberían ir junto con la sarta de liner.

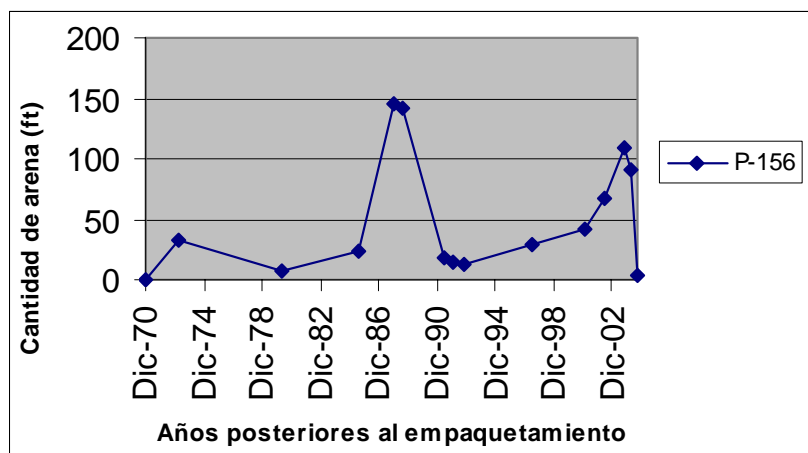
Figura 35. Aporte de arena en el P-156

En los primeros años este liner trató de mantener un comportamiento relativamente estable con valores promedio de 23' de arena, a excepción del

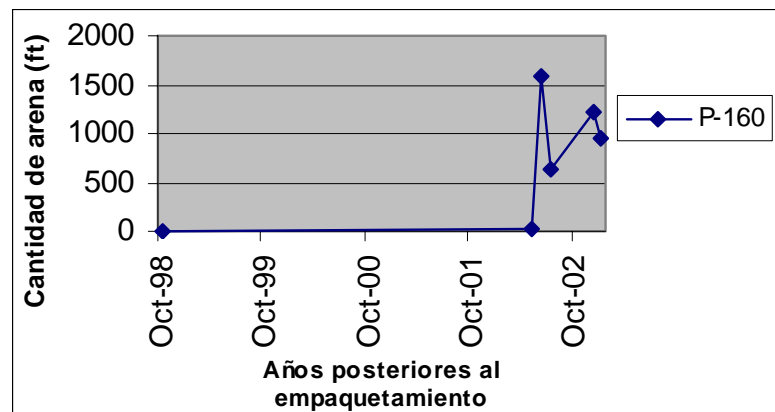
Figura 36. Aporte de arena en el P-160

Desde Octubre de 1998 hasta Mayo del 2002 el pozo no presentó problemas de arenamiento, pero en Junio del 2002 se encontraron 1586' de arena dentro del pozo, que fueron limpiados hasta fondo durante el servicio (Fig. 36). Posteriormente continuó presentado valores de relleno demasiado altos, tanto así que luego de limpiar con espuma, el pozo se arenó nuevamente encontrando 950' de arena en el último servicio de chequeo de fondo realizado en Enero del 2003.

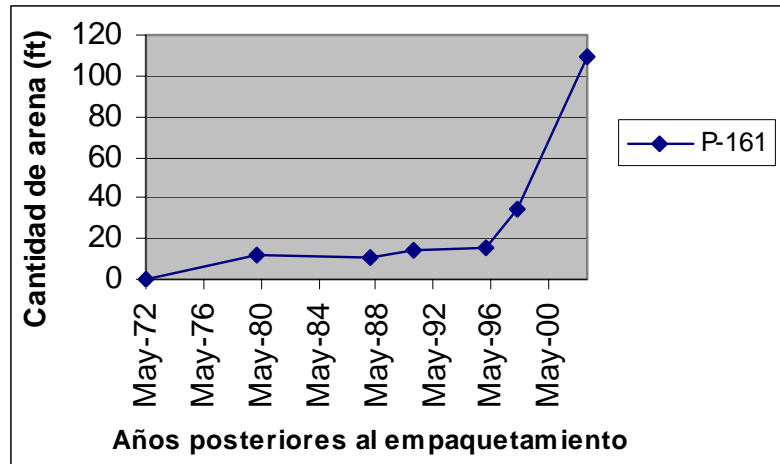
Figura 37. Aporte de arena en el P-161

La cantidad de arena dentro del pozo durante varios años fue relativamente baja para un promedio de 13' de arena encontrados por cada servicio (Fig. 37). En Febrero de 1998 los valores de aporte de arena comenzaron a aumentar, llegando a encontrar en el servicio efectuado en Diciembre del 2002 una cantidad de 109' de arena, que fue limpiada hasta fondo. Los valores de SPM se mantuvieron entre 10 y 11, por lo que es más adecuado atribuir el arenamiento a una restricción en el liner que se encuentra ubicada a 4060'.

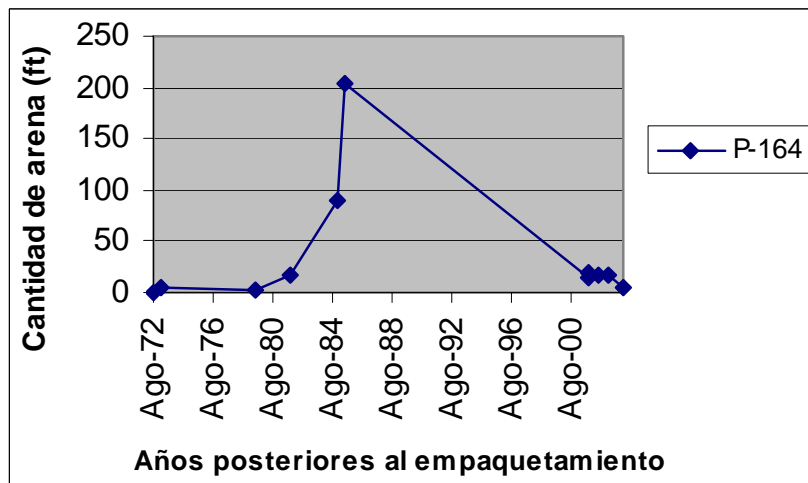
Figura 38. Aporte de arena en el P-164

Este pozo no ha tenido problemas graves de arenamiento presentando valores promedio de 12' de arena durante los servicios en los que se chequeó fondo, solo en Junio de 1985 se encontraron 204' de arena que fueron limpiados hasta fondo (Fig. 38).

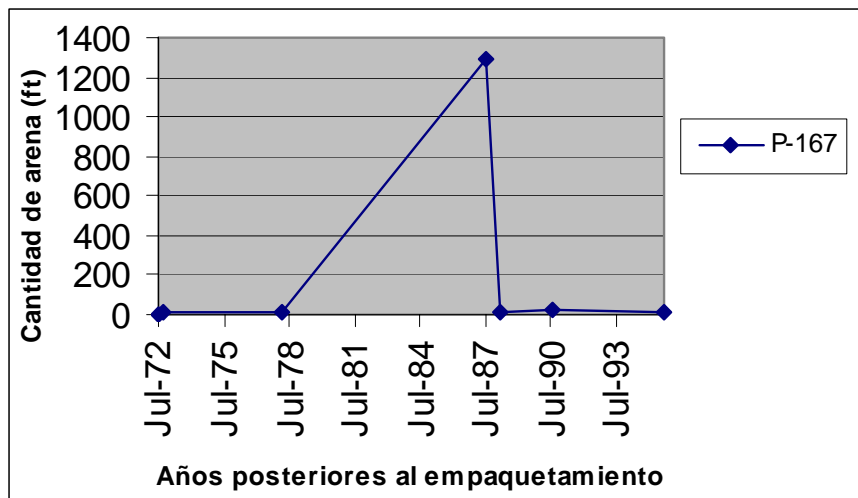
Figura 39. Aporte de arena en el P-167

Este pozo no tuvo problemas graves de arenamiento durante los primeros años después de la instalación del liner, presentando valores promedio de 14' de arena durante los servicios en los que se chequeó fondo. El único problema se presentó en Junio de 1987 cuando se encontraron 1297' de arena que fueron limpiados (Fig. 39).

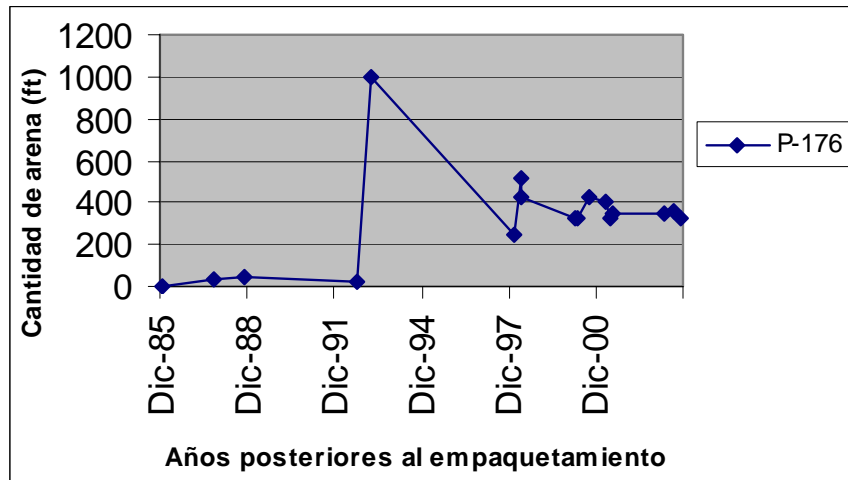
Figura 40. Aporte de arena en el P-176

Hasta Septiembre de 1992 para cada servicio en que se chequeó fondo se encontraron en promedio 32' de arena dentro del liner, que es un valor fácil de manejar sin tener problemas de reducción en la producción del pozo. Posteriormente para Marzo de 1993 se encontraron 1003' de arena, produciendo a una velocidad entre 10 y 11 SPM, luego se redujeron a 7 SPM y se encontraron 244' de arena, pero en los siguientes años se pasó a un promedio de 376' de arena (Fig. 40), teniendo en cuenta que el liner se

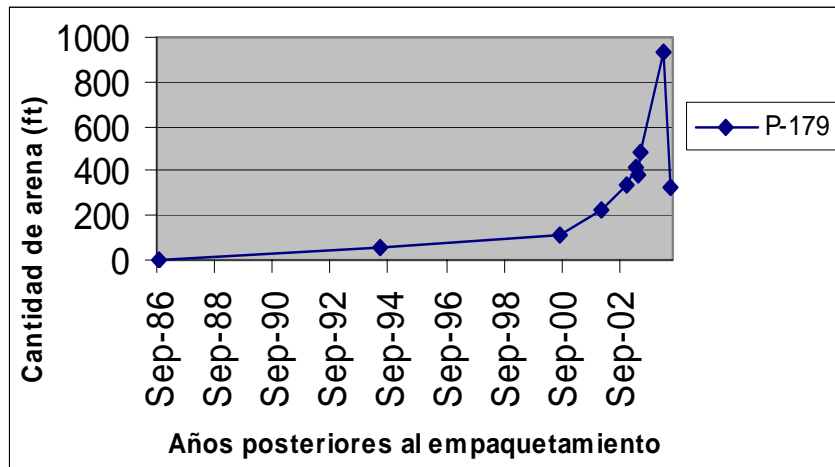
Figura 41. Aporte de arena en el P-179

La cantidad de arena dentro del pozo tuvo un comportamiento creciente hasta Marzo del 2004 cuando se encontraron 936' de arena, siendo necesario limpiar hasta fondo y reducir los SPM de 8 a valores entre 5 y 4. Gracias a la reducción de la velocidad de bombeo la cantidad de arena dentro del pozo bajó a 322' en el último servicio en el que se chequeó fondo, realizado en Junio del 2004 (Fig. 41).
