ANEXO C. INVENTARIO DEL ESTADO DE LA CAPA DE RODADURA EN AMBAS INTERSECCIONES.

PLANTEAMIENTO DE ALTERNATIVAS DE SOLUCIÓN AL PROBLEMA DE ACCIDENTALIDAD VEHICULAR EN PUNTOS CRÍTICOS DEL MUNICIPIO DE OCAÑA, NORTE DE SANTANDER.

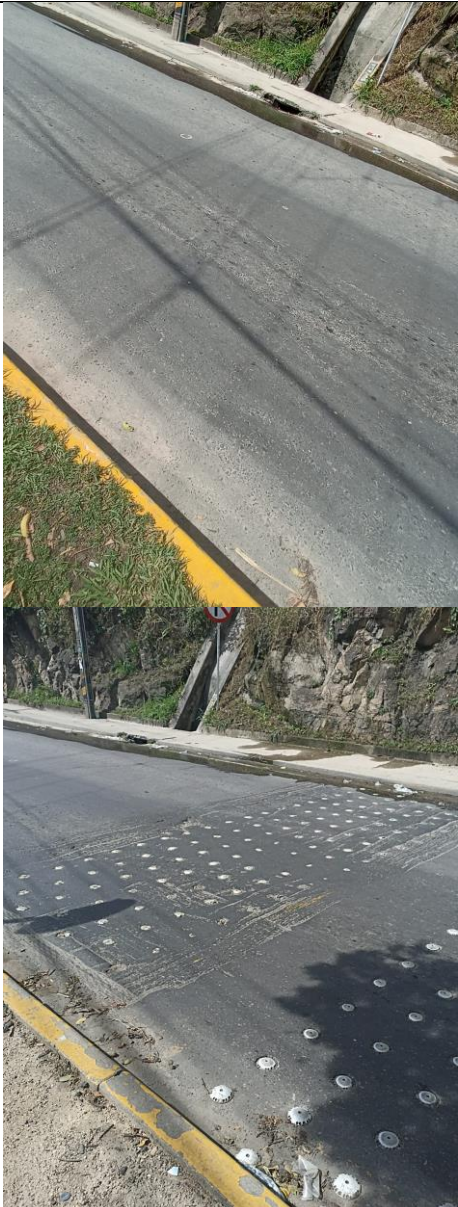
ITEM	ESTADO	DIRECCIÓN	EVIDENCIA FOTOGRAFICA.
1	Fisuras	Av. Francisco Fernández. (E-W)

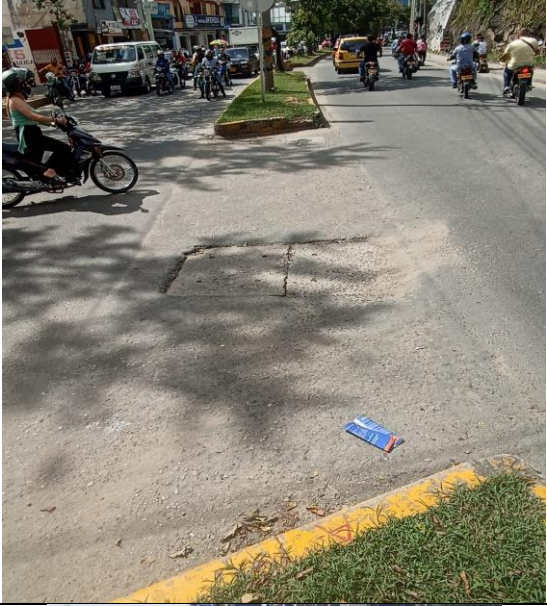
2	Hundimiento	Av. Francisco Fernández (W-E)

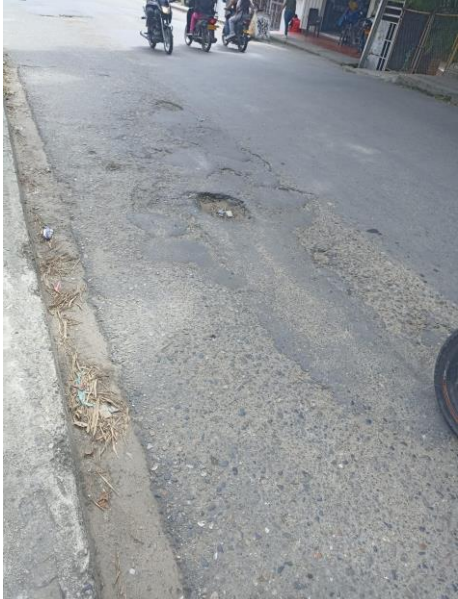
3	Baches, desgaste superficial y piel de cocodrilo.	Calle 3 (S-N)

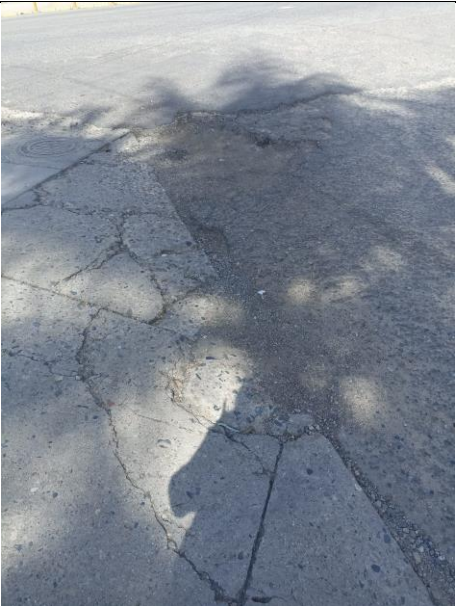
ITEM	ESTADO	DIRECCIÓN	EVIDENCIA FOTOGRAFICA.
1	Fisuras, baches y desgaste superficial	Carrera 7 (W-E)
