Reconocimiento de los factores geológicos que afectan el normal funcionamiento del proyecto presa la leona en el municipio de Suaita; soporte para el planteamiento y desarrollo de alternativas de solución

Nicolás Andrés Díaz Martínez, Paula Andrea Díaz Orozco

Universidad Industrial de Santander

Escuela de Geología

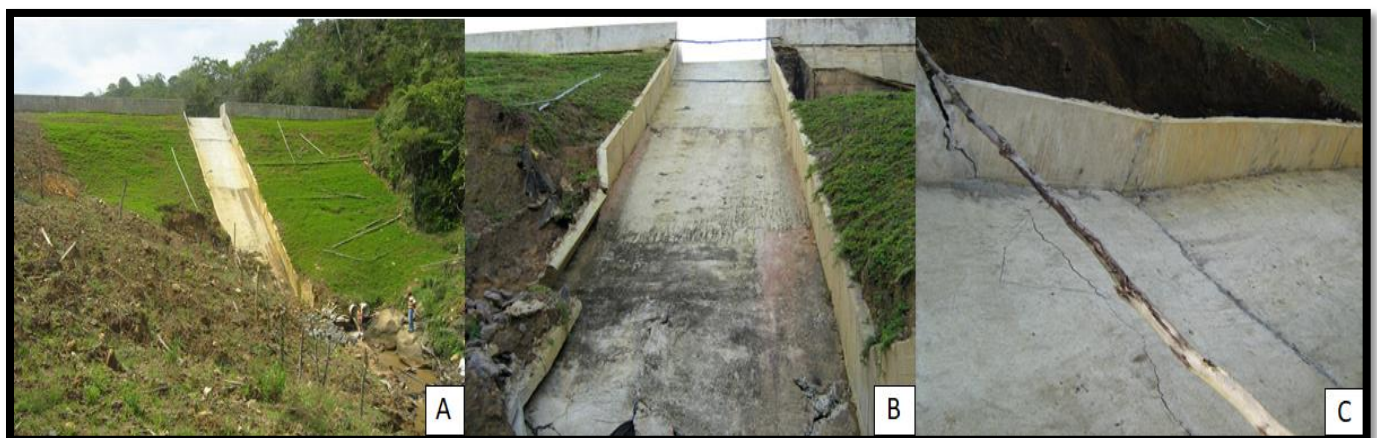
Figura 4. Estado de la presa año 2007 (A) se evidencia el terraplén terminado con algunos daños hacia la parte inferior debido a la erosión; (B) y (C) principales indicios de daños sobre el

canal de desagüe inicialmente dispuesto sobre el terraplén en la parte central. Fuente: Imágenes tomadas y modificadas de la recopilación fotográfica Contrato No. 1914-07 Presa Suaita.

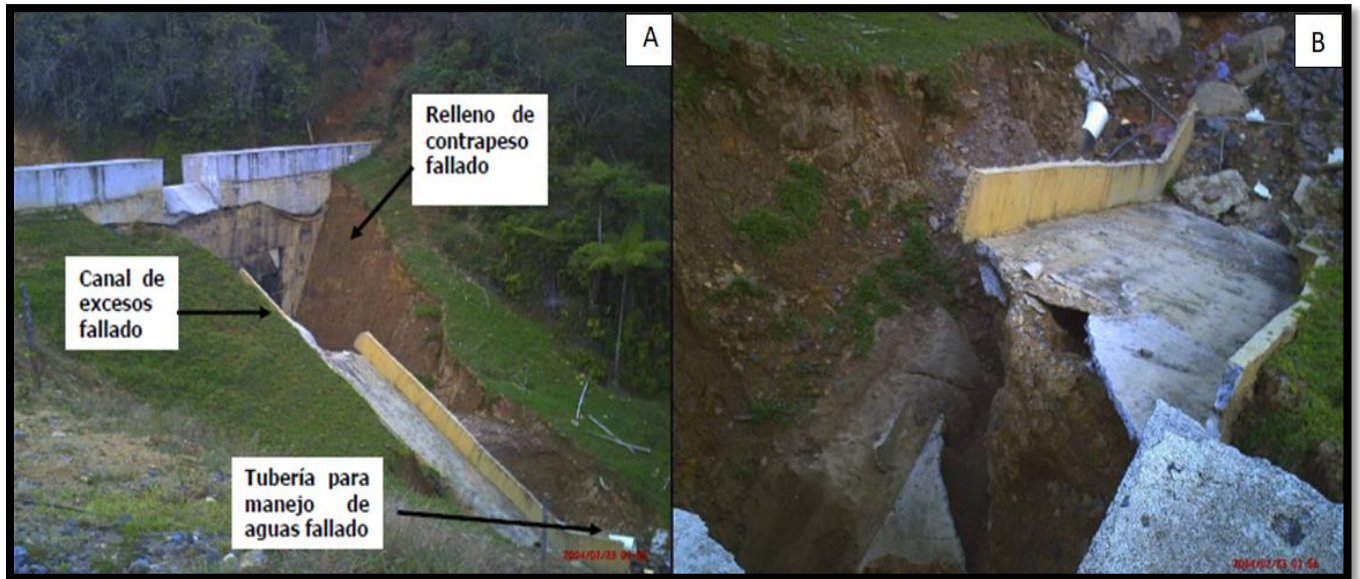
Figura 5. Estado de la presa año 2007-2008: (A) y (B) canal de excesos, relleno de terraplén y tubería para el manejo de aguas colapsada. Fuente: Imágenes tomadas y modificadas de la recopilación fotográfica Contrato No. 1914-07 Presa Suaita.

Tras los graves daños sufridos aguas debajo de la presa sobre el terraplén de soporte y el canal de excesos, hacia el año 2008 se pone en marcha la construcción de un nuevo canal hacia el margen derecho del muro de presa (ver figura 6), dándole a este una geometría y estructura más resistente y acorde a las características del entorno, buscando de esta forma dar solución a la problemática.

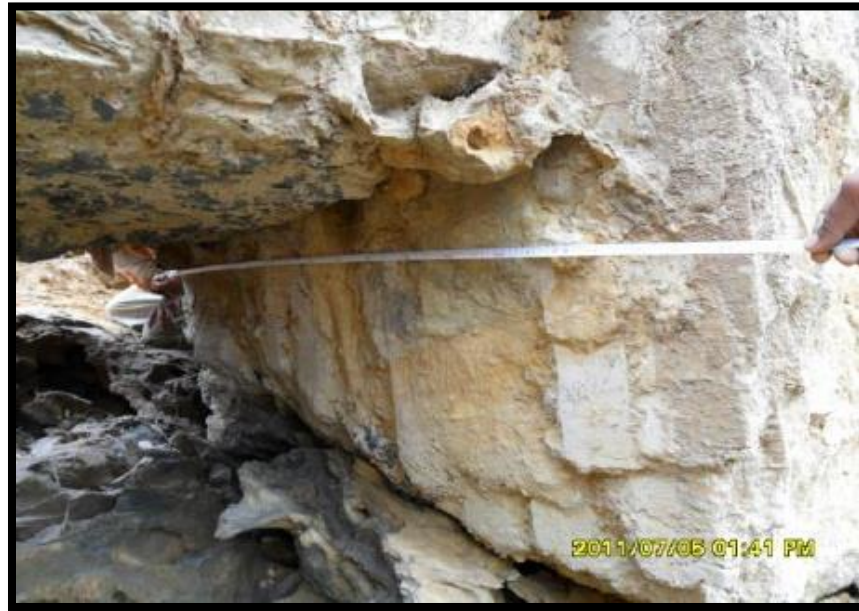
Como consecuencia para finales del año 2012, apareció un hueco de socavación en el contacto entre la presa y el suelo de cimentación, de unos dos (2) metros de ancho por un (1) metro de altura, en la base de la presa.

Figura 8. Estado de la presa año 2011-2012; efectos de socavación bajo el muro de presa.

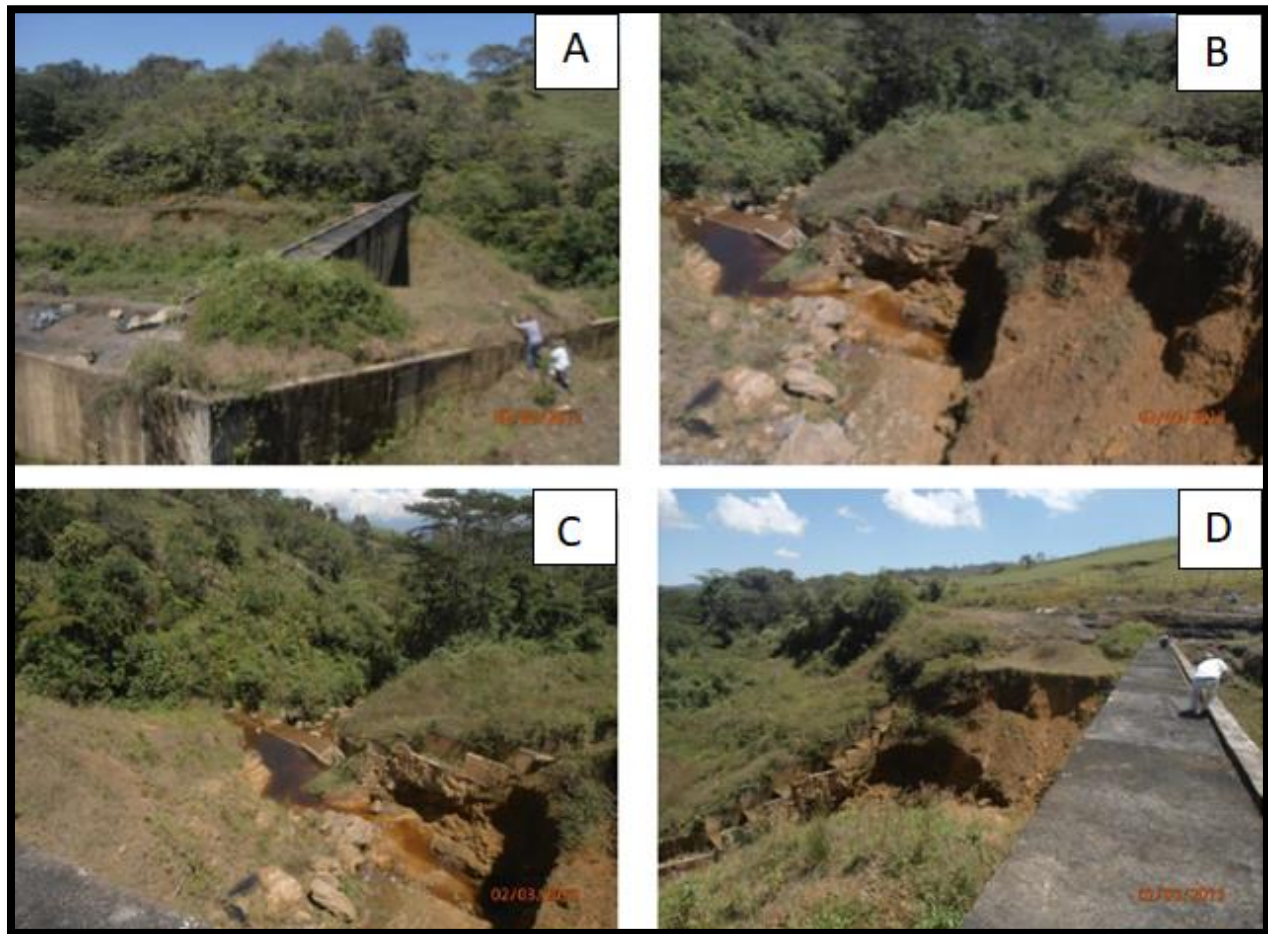
Figura 9. Estado de la presa año 2014; (A) y (D) muestran el estado del muro de presa; (B) y (C) canal de excesos en alto estado de deterioro debido a la alta erosión y erosión del material que soporta las estructuras, al igual que evidencia de fluidos con alto contenido de materiales ferruginosos. Fuente: Imágenes tomadas y modificadas de la recopilación fotográfica Contrato No. 1916-15.

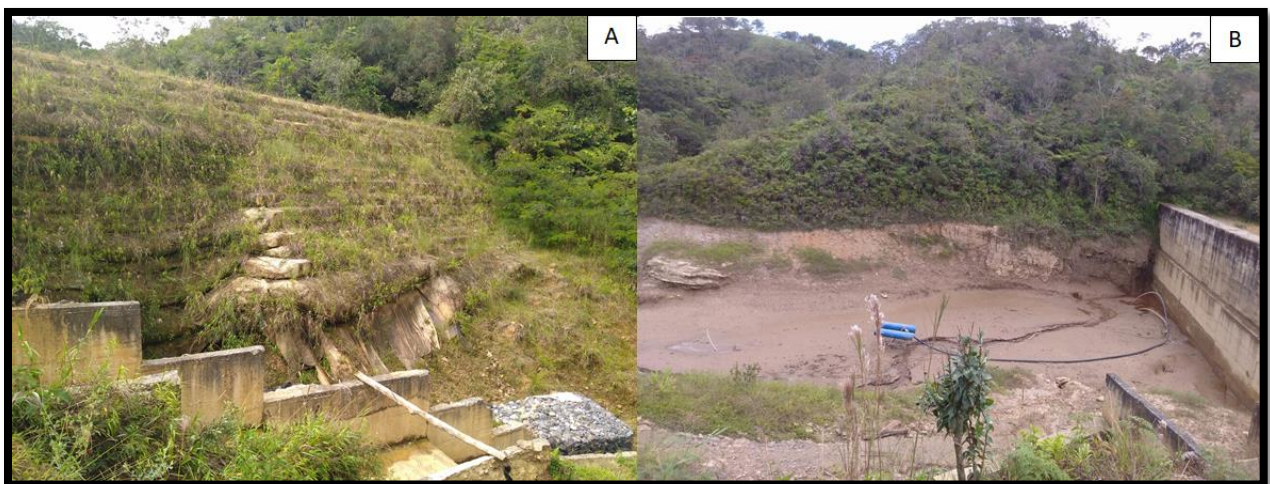
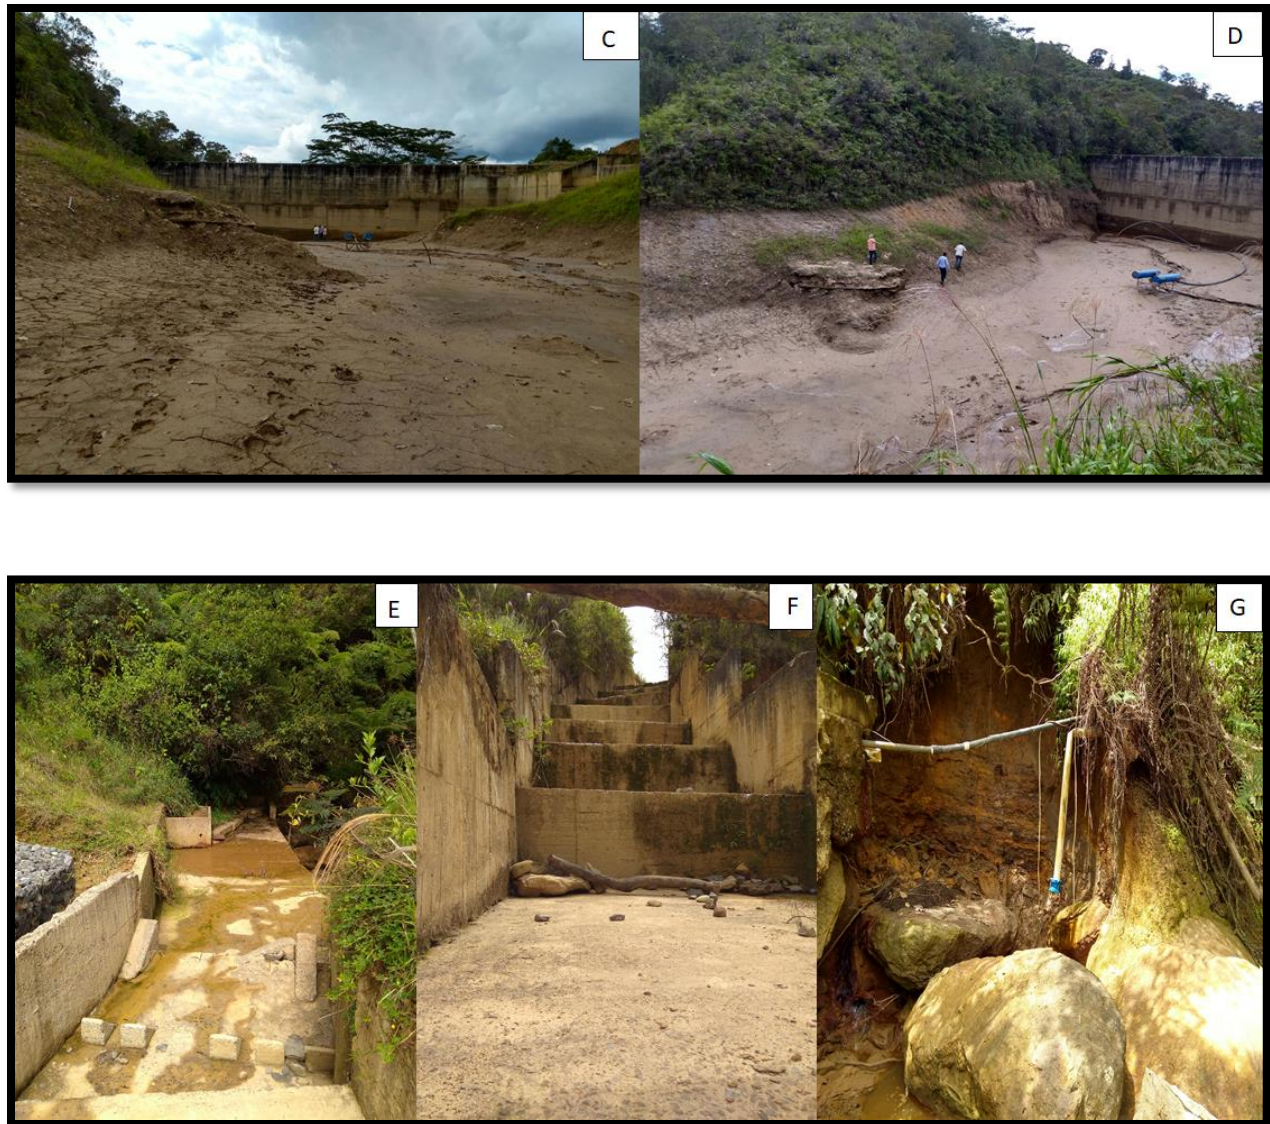
Actualmente la presa no se ha puesto en funcionamiento, ya que los problemas de filtraciones son persistentes; lo que impide el adecuado llenado del embalse. A continuación una recopilación de imágenes del estado actual del área de embalse.

Figura 11. Estado de la presa año 2017-2018 ; A) terraplén de soporte; (B) vaso colmatado de sedimento; (C) y (D) vista del vaso aguas arriba del muro de presa; (E) y (F) estado actual canal de excesos; (G) estado actual tubería aguas abajo del muro de presa.

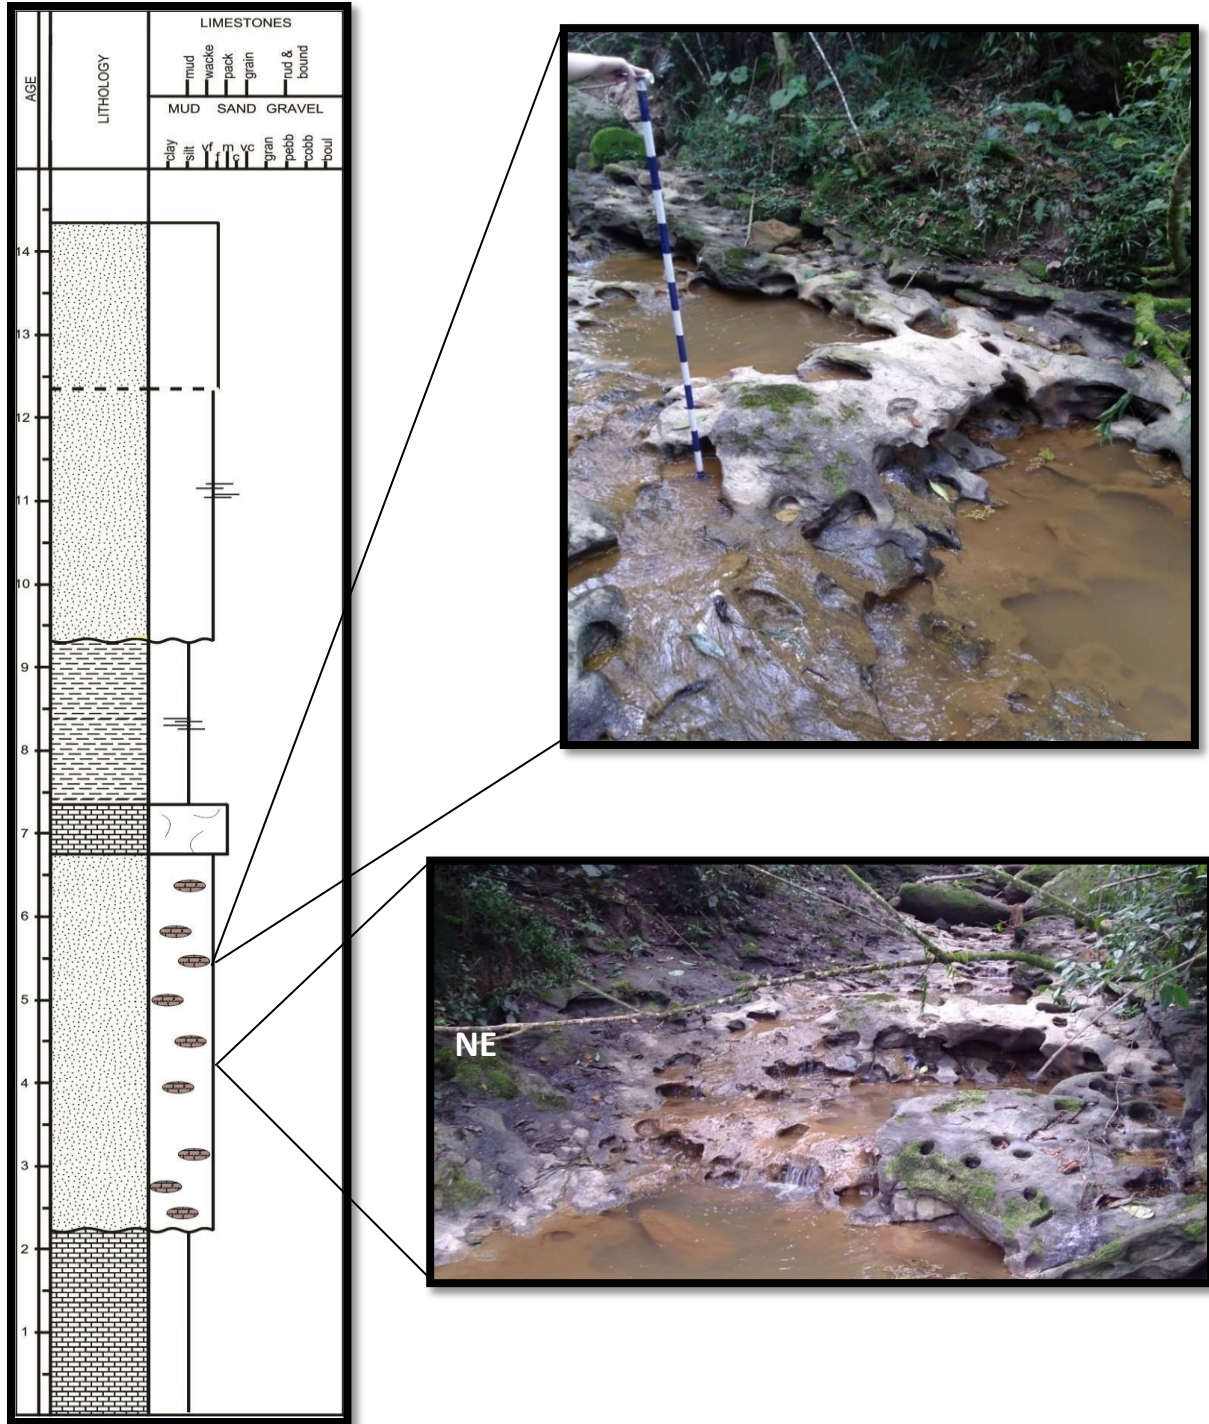
Figura 20. Afloramiento sobre la quebrada la Bejuca de la facies arenisca calcárea con gravas de caliza, se puede apreciar la disolución que presenta aguas abajo del embalse.

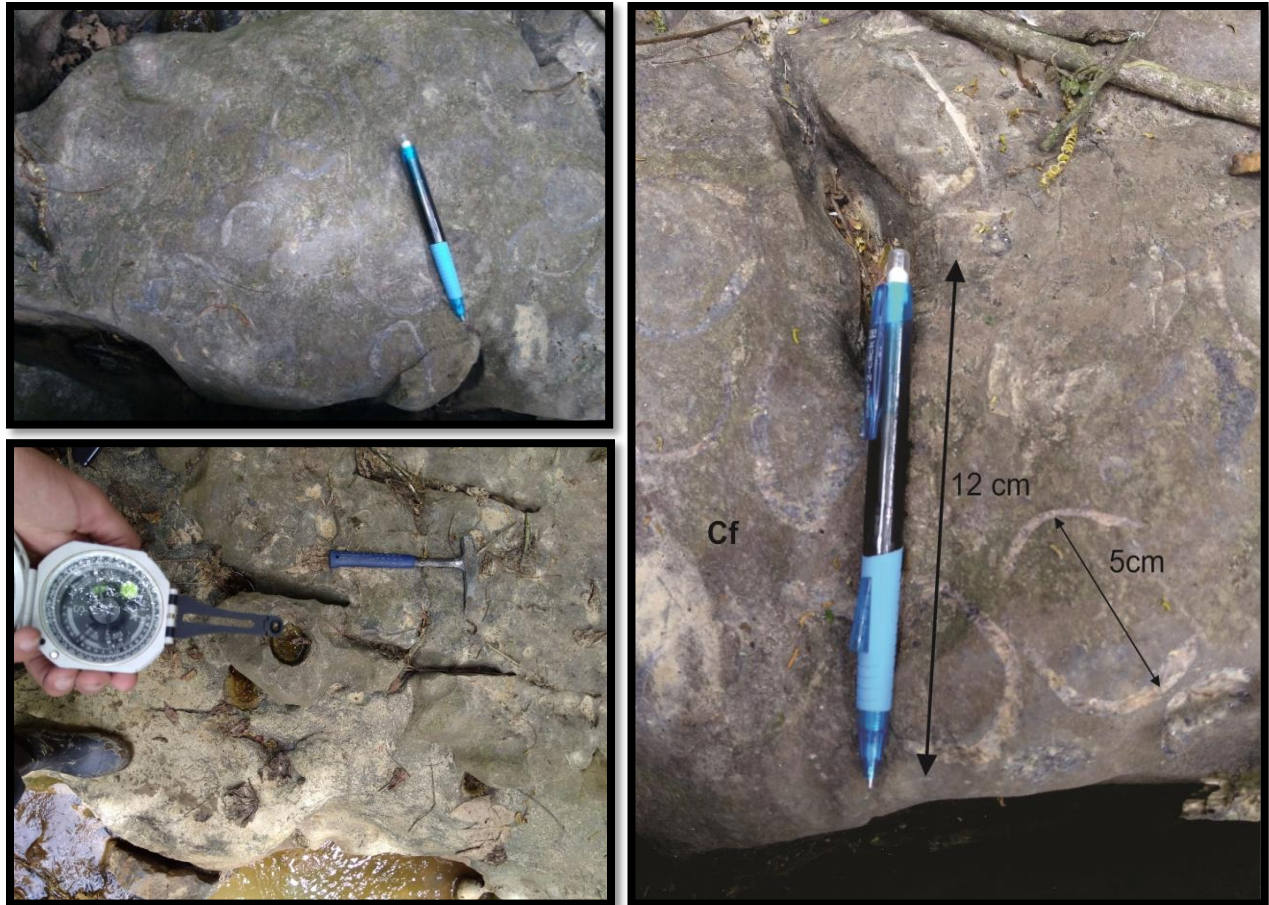
Figura 22. Detalle de las fracturas y fósiles presentes en la Caliza fosilífera, se aprecian principalmente conchas de bivalvos con su respectivo tamaño y se puede observar la disolución presente en las fracturas.

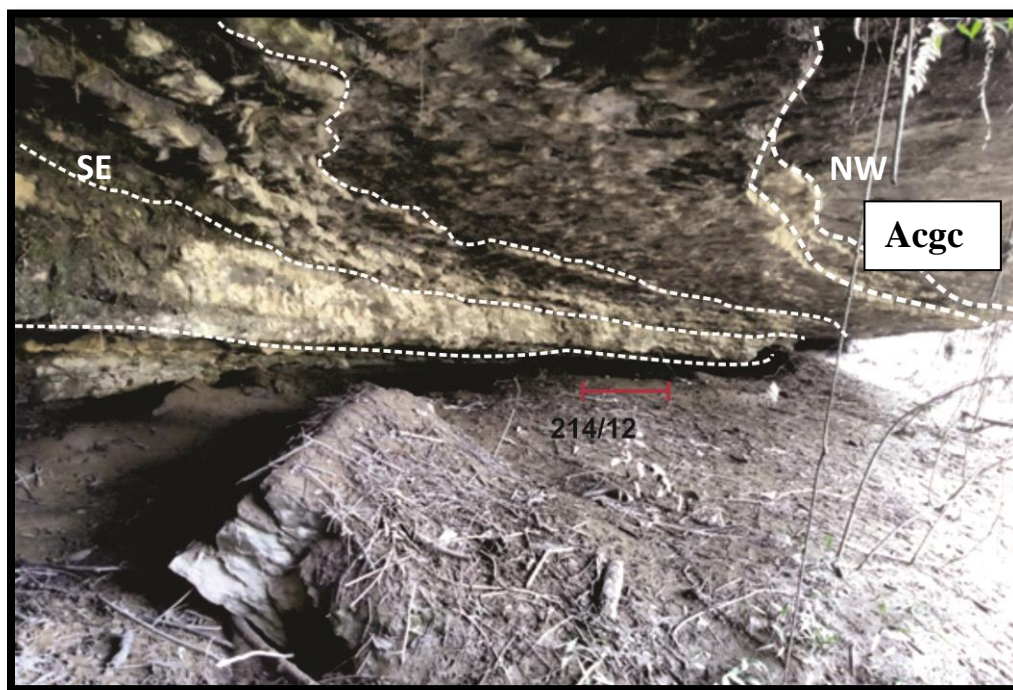
Figura 26. Planos de partición natural o fracturas sobre capa de arenisca calcárea con gravas de caliza, localizada aguas arriba del sitio de presa.

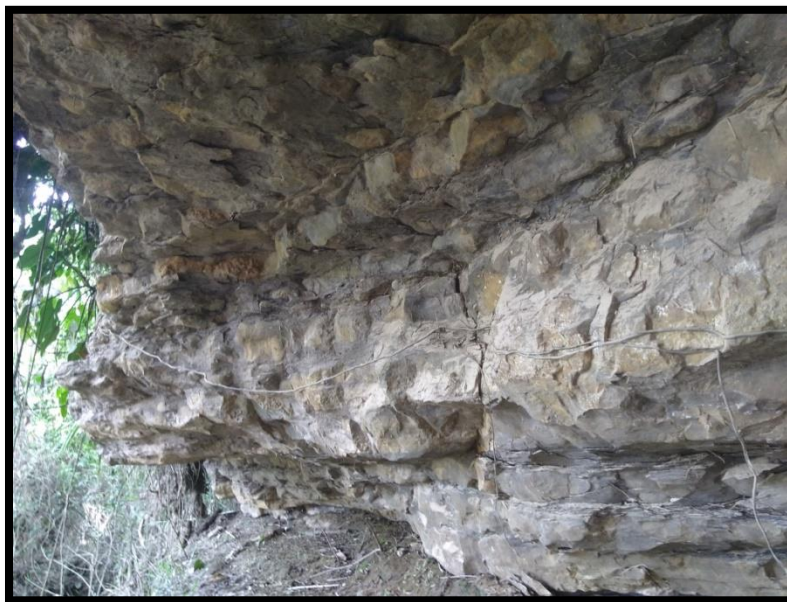
Figura 39. Planos de estratificación y diaclasas presentes en la capa de arenisca calcárea sobre el sitio de presa.

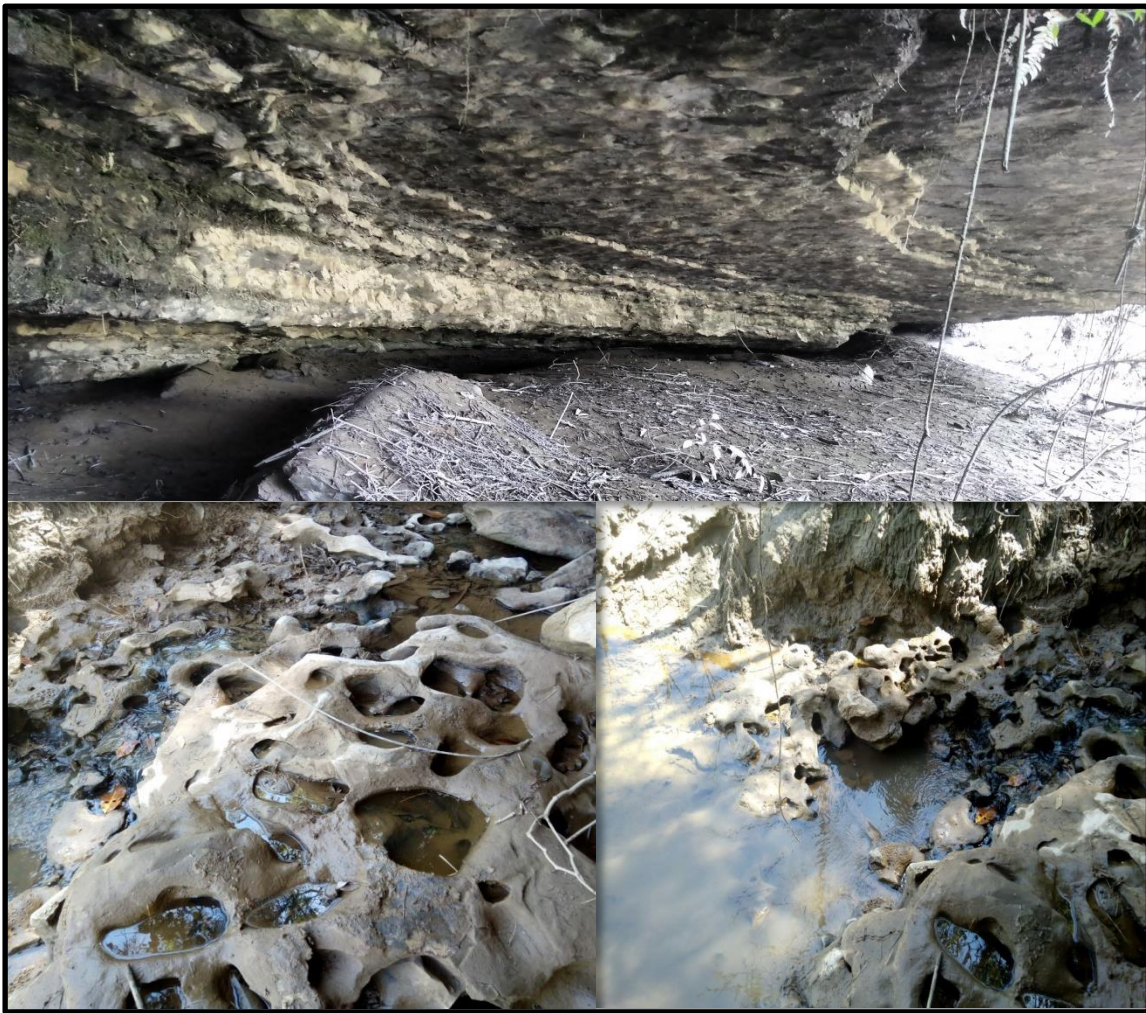
Figura 42. Evidencias de karstificación sobre el área de embalse.

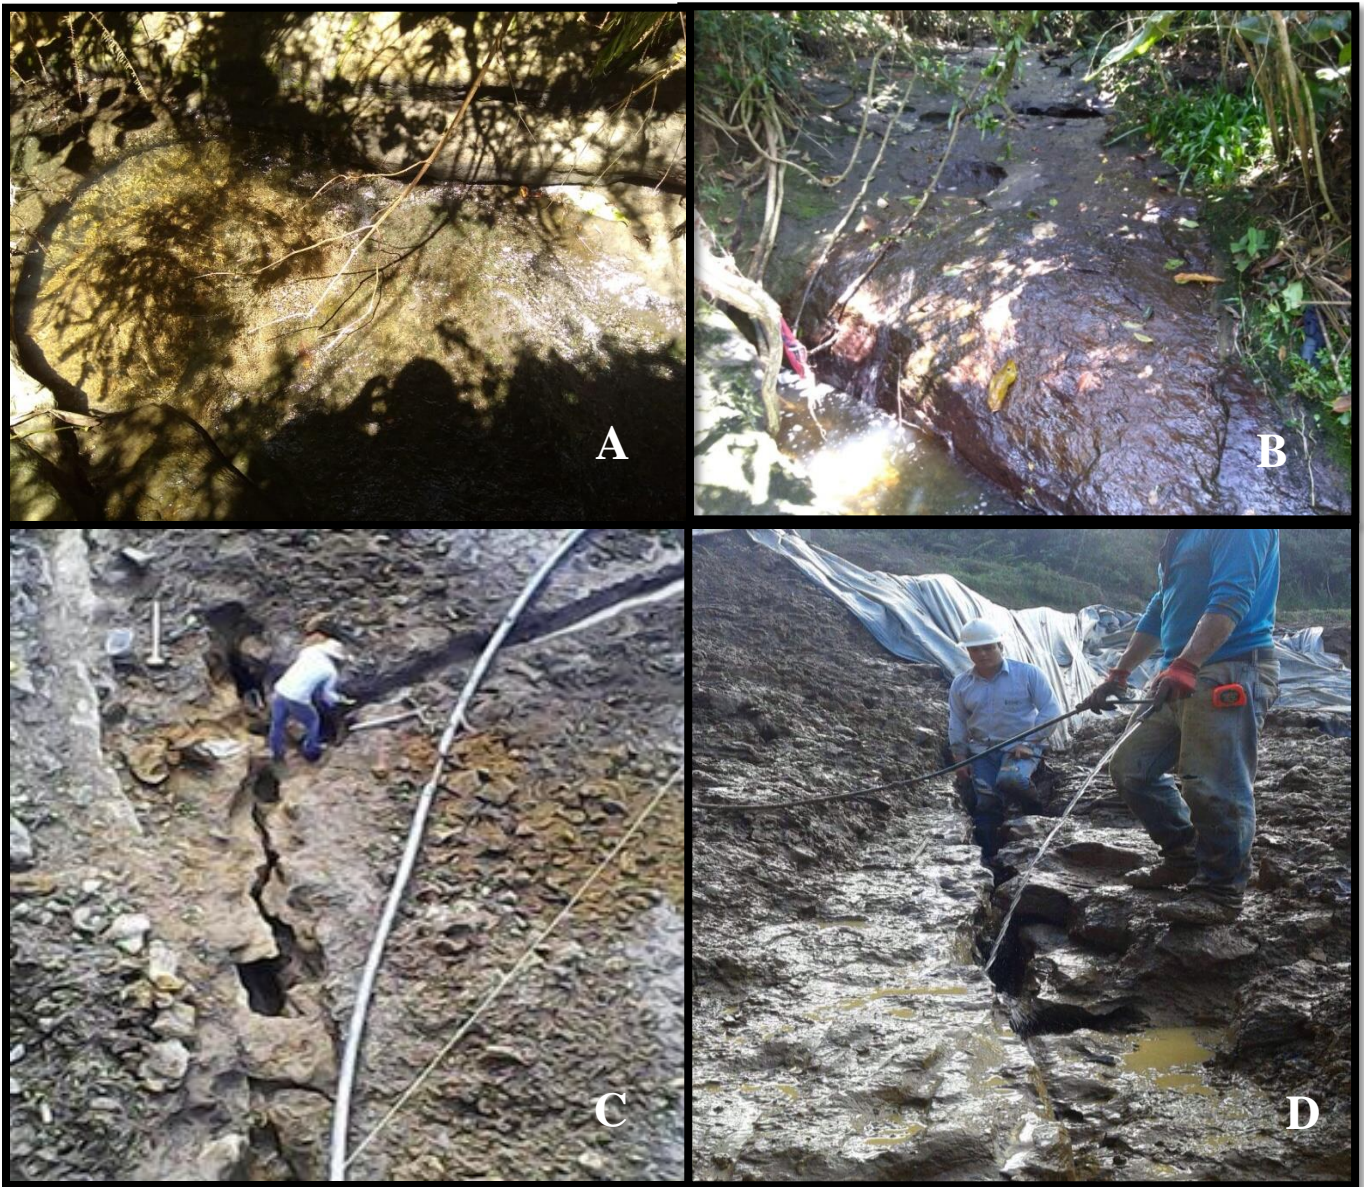
Figura 43. Evidencias de karstificación; A y B: Disolución en forma concéntrica sobre quebradas adyacentes, esto puede corresponder al principio de formación de dolinas; C y D: Fracturas sobre el vaso de la presa ensanchadas producto de la karstificación.

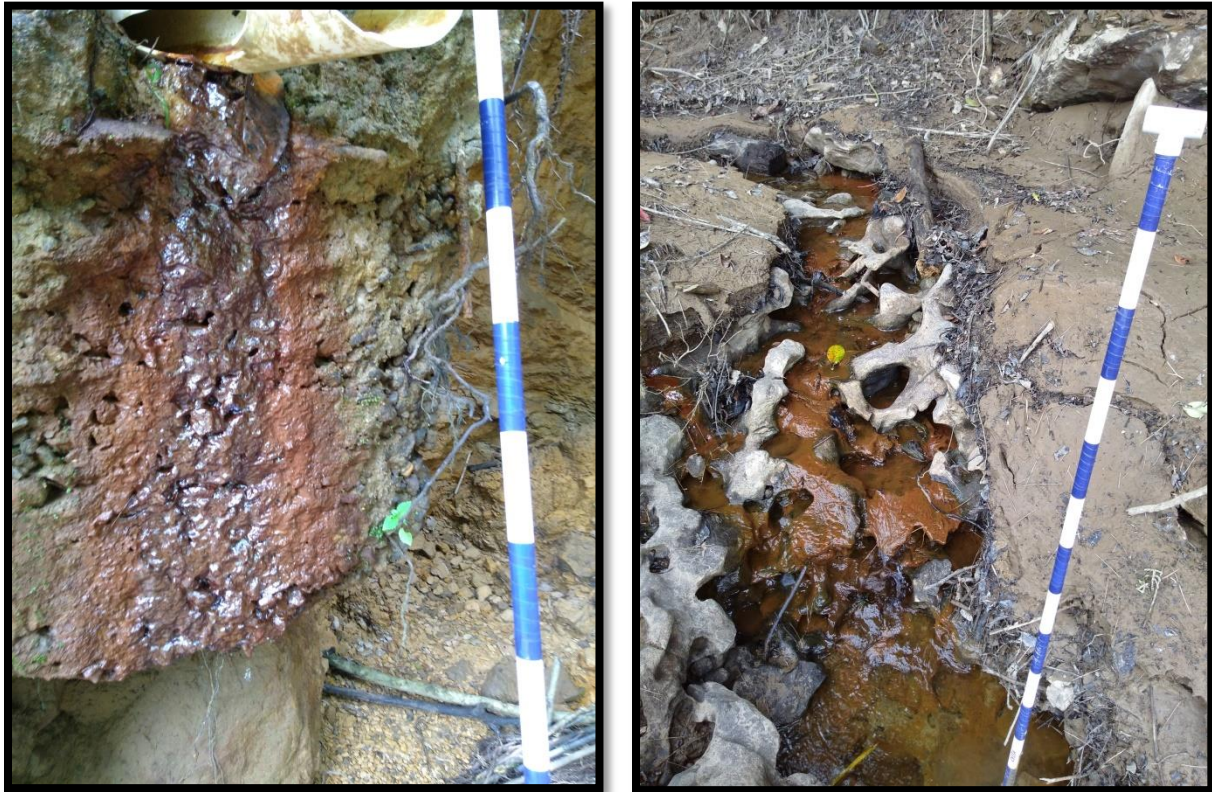
Figura 45. Evidencias de oxidación del agua y karstificación en el sito de presa.
