Diagnóstico del estado físico de la ciclo-infraestructura del tramo comprendido entre la calle 5 y
56 de la carrera 21 del municipio de Bucaramanga

Proyecto de Grado para optar al título de Ingeniero Civil

Universidad Industrial de Santander

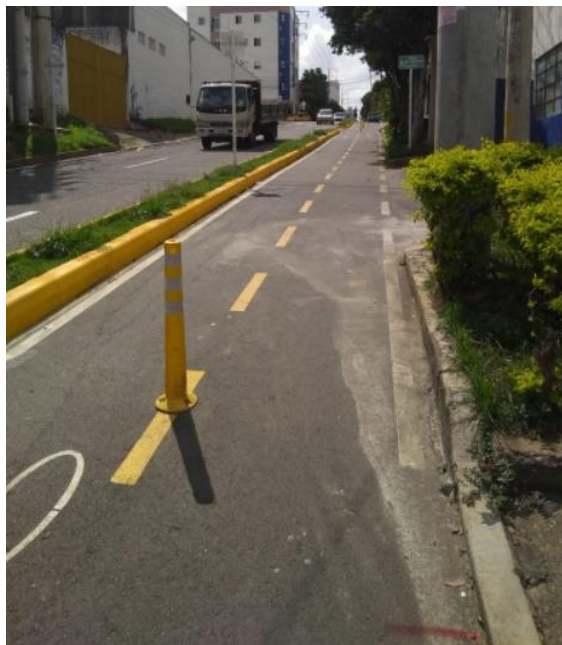
Figura 2.

Estado del pavimento en el K0+010-K0+020.

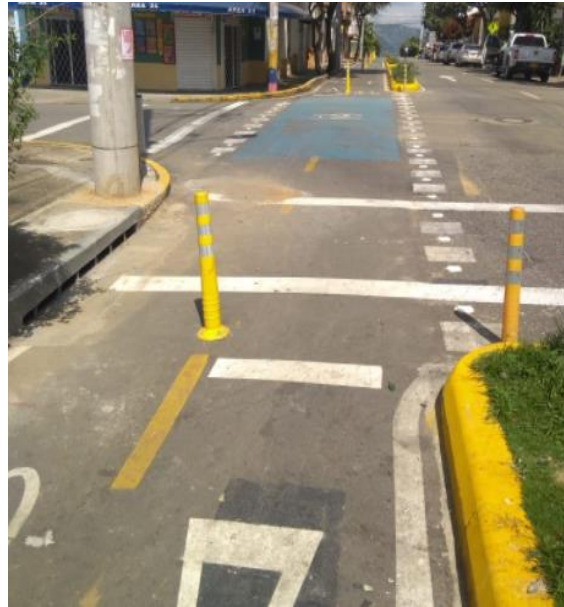
Figura 3.

Estado del pavimento en el K0+180-K0+190.

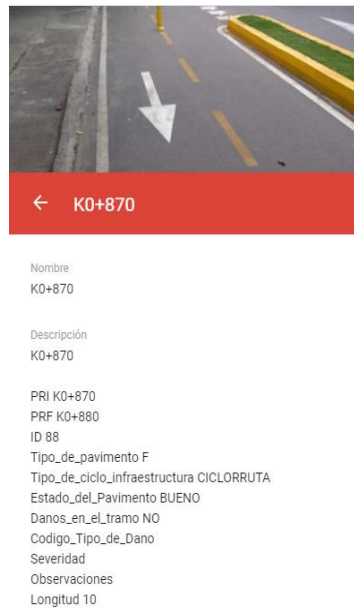
Figura 7.

Consulta del estado del pavimento en K0+870-K0+880.

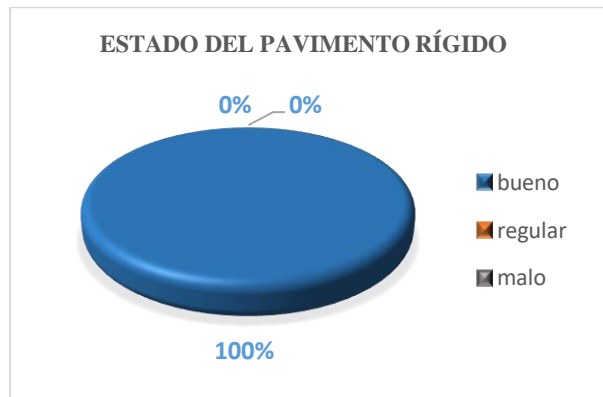
Figura 10.

El pavimento rígido se compone de solo dos tramos de la totalidad de la ciclo-infraestructura que pertenecen a intersecciones con las calles 10 y 11, en donde se encuentran en buen estado.

Estado del pavimento rígido.

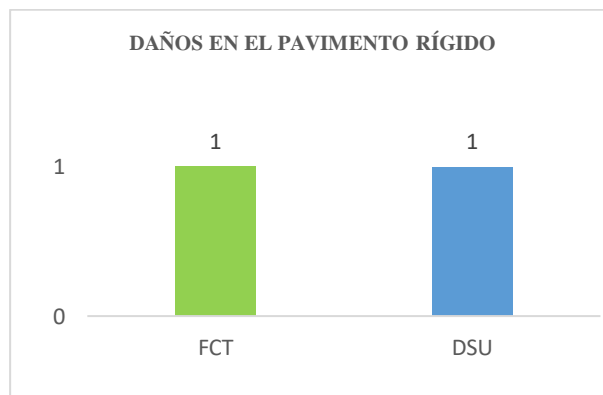
Figura 11.

Se encontraron solo dos daños en el pavimento rígido con un grado de severidad baja, los daños encontrados son, fisuras en juntas de construcción (FCT) y desgaste superficial (DSU). Teniendo en cuenta la poca existencia de daños se define como bueno el estado del pavimento. A continuación, se muestran las cantidades.

Daños en el pavimento rígido.

Código de daño	Cantidad	porcentaje	severidad		
			BAJA	MEDIA	ALTA
FCT	1	50%	1	0	0
DSU	1	50%	1	0	0

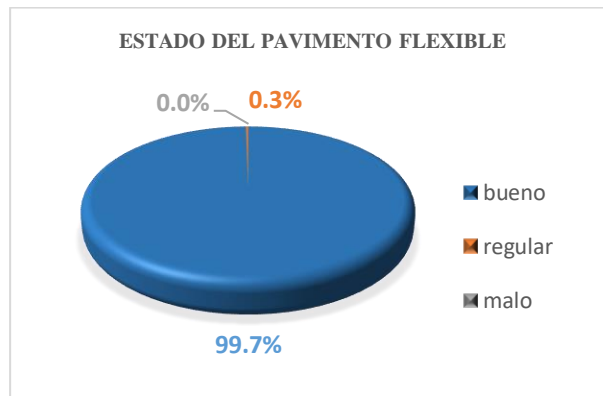
Figura 12.

Por su parte en el pavimento flexible el 99,7% se encuentra en buen estado y el 0,3% restante se encuentra en estado regular por la gravedad de los daños presentados, este porcentaje lo representa un solo tramo restante para este tipo de pavimento.

Estado del pavimento flexible.

Teniendo en cuenta el buen estado en el que se encontró el pavimento no es necesario por ahora una intervención, puesto que en su gran mayoría el pavimento flexible y rígido no presentan daño.

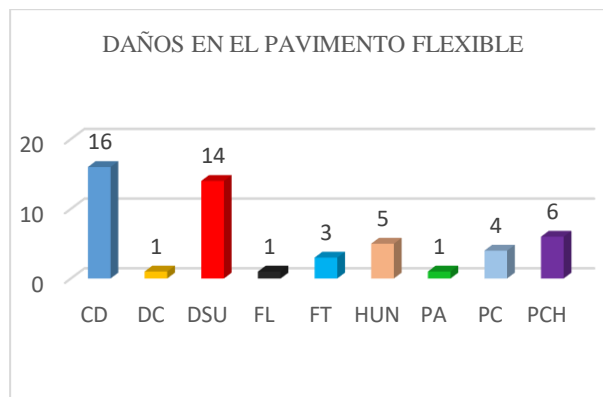
Figura 13.

Se registraron en total 51 daños en el pavimento flexible, en los que se encontraron cabezas duras (CD), descascaramiento (DC), daños superficiales (DSU), fisuras longitudinales (FL), fisuras transversales (FT), hundimientos (HUN), pérdida de agregado (PA), piel de cocodrilo (PC) y parcheo (PCH), en la figura 11 se muestran los códigos de cada daño con sus respectivas cantidades encontradas en la inspección realizada en campo.

Daños en el pavimento flexible.

Los daños encontrados debido a la inspección realizada en el pavimento flexible son en su totalidad de severidad baja, a excepción del daño tipo cabezas duras (CD), que según el manual de inspección visual de pavimentos (INVIAS), no tiene ningún grado de severidad, como se muestra en la tabla 5.

Código de daño	Cantidad	porcentaje	severidad		
			Baja	Media	Alta
CD	16	31%	NA	NA	NA
DC	1	2%	1	0	0
DSU	14	27%	14	0	0
FL	1	2%	1	0	0
FT	3	6%	3	0	0
HUN	5	10%	5	0	0
PA	1	2%	1	0	0
PC	4	8%	4	0	0
PCH	6	12%	6	0	0

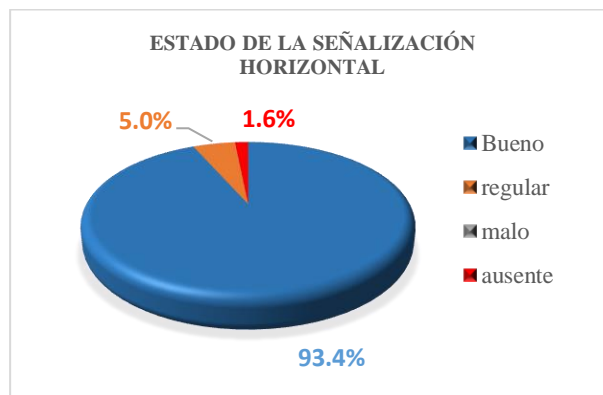
Figura 15.

Estado físico de la señalización horizontal.

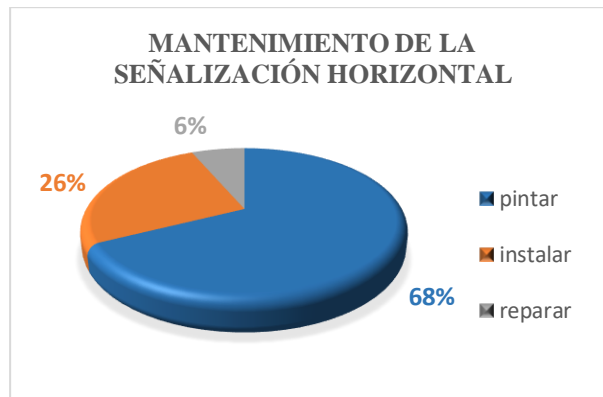
Figura 16.

En consecuencia, la señalización horizontal que requieren algún tipo de mantenimiento dentro de ellos se necesita que un 68% sean pintadas, un 26% sean nuevamente instaladas y un 6% necesita ser reparada.

Mantenimiento de la señalización horizontal.

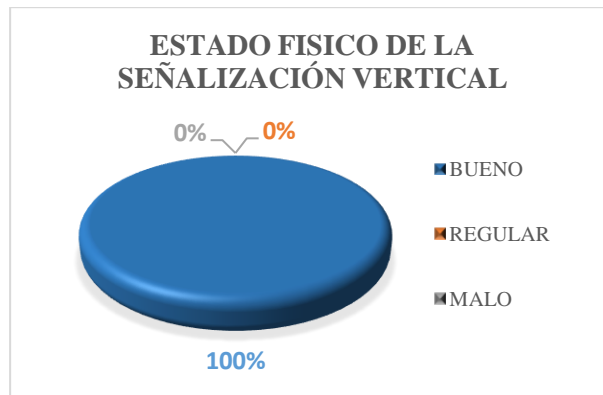
Figura 18.

La evaluación se realizó de manera visual cuantificando los tipos de daños presentados y de esta manera definir en qué estado se encuentra la señalización. Se encontró que en su totalidad de señales instaladas están en buen estado.

Estado físico de la Señalización Vertical.

En consecuencia, debido al buen estado de la señalización vertical, no se requiere mantenimiento alguno. En algunas señales se recomienda quitar los adhesivos que traen de fábrica para su protección, ya que pueden llegar a obstruir la visibilidad de la señal presente.
