Evaluación experimental de un tratamiento químico para mitigar el fenómeno de corrosión en
fondo de un pozo productor

Trabajo de Grado para Optar el Título de Ingeniero de Petróleos

Universidad Industrial de Santander

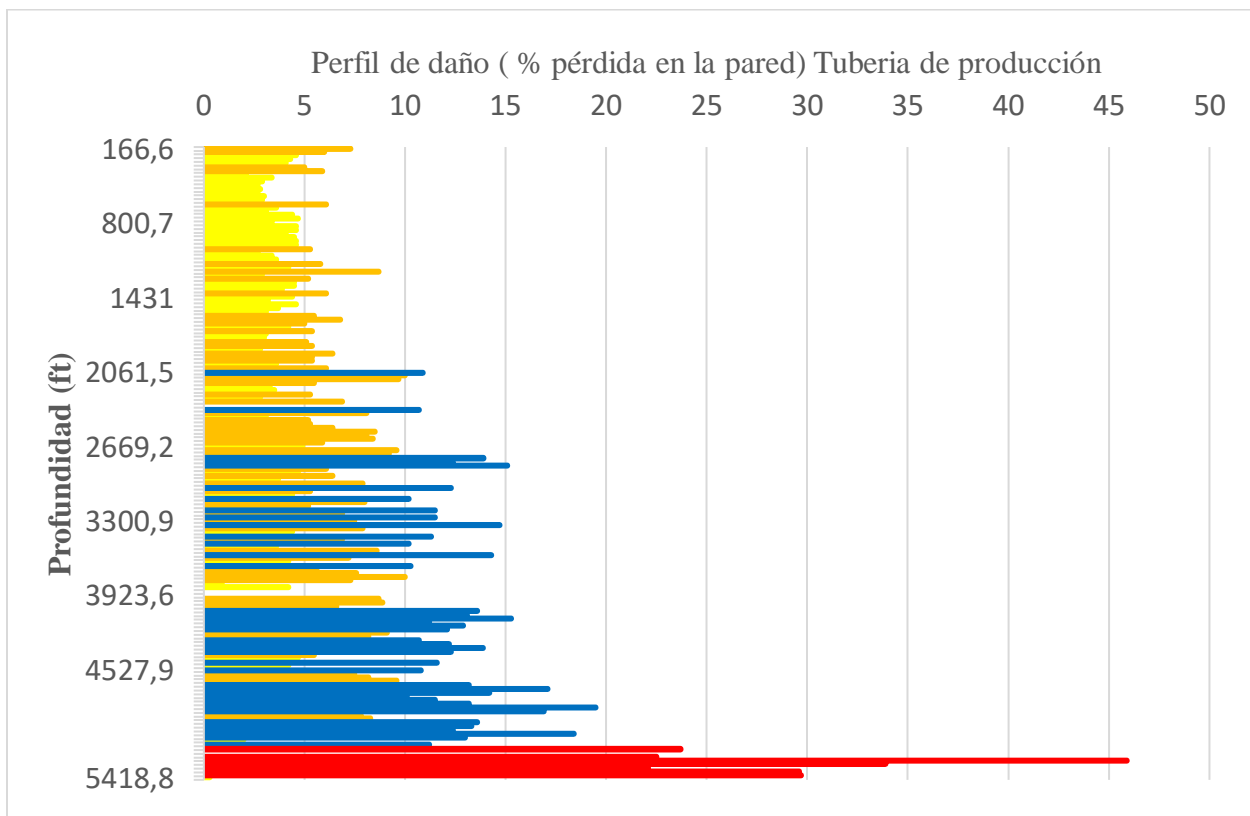
Figura 10

Perfil de daño tubería de producción

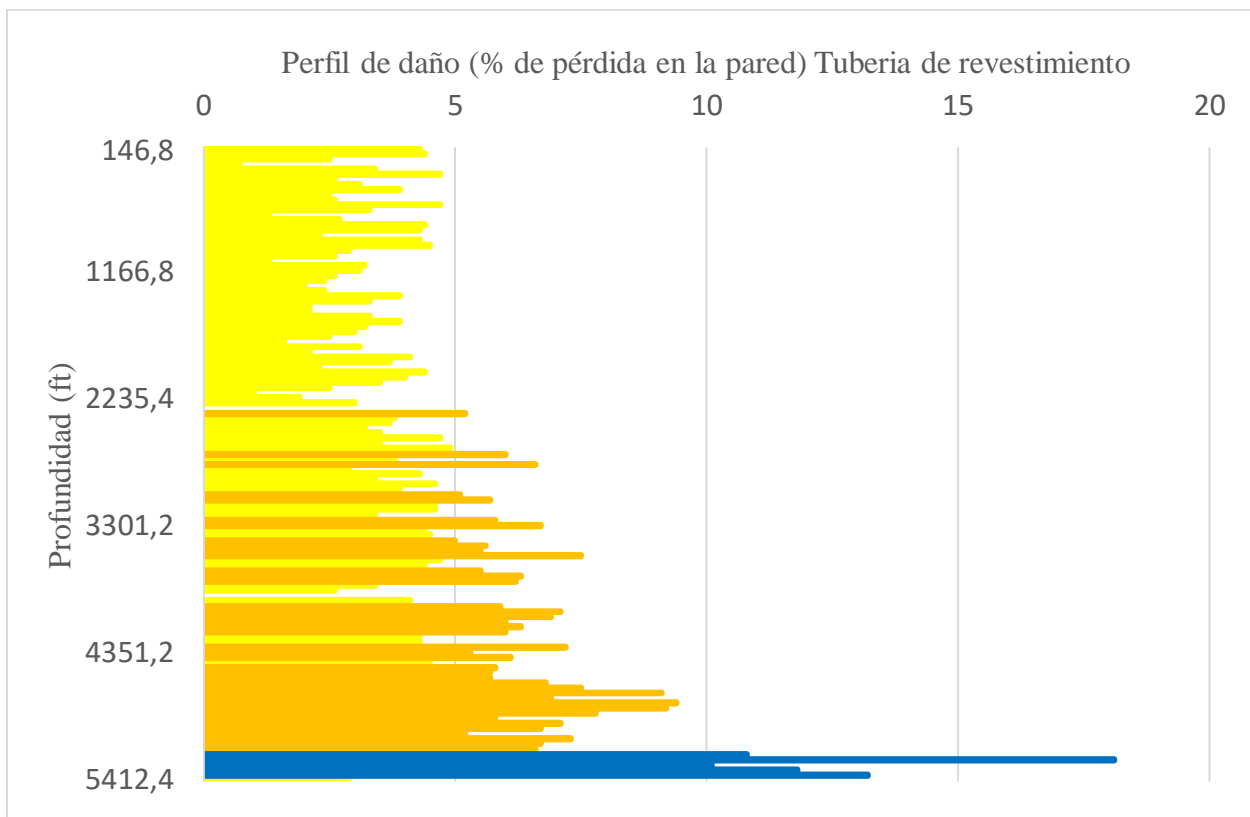
Figura 11

Para el caso del perfil de daño obtenido con los datos recolectados con la EEM para la tubería de revestimiento (figura 11), se concluyó que en la mayoría del intervalo en el que se corrió la herramienta se tenían corrosiones menores (barras naranja y amarilla), también se concluyó que por debajo de la profundidad de 5210 ft se estaban presentando corrosiones moderadas (barra azul) con una posible pérdida significativa de metal. El máximo porcentaje de pérdida de metal en el intervalo estudiado para la tubería de revestimiento fue de 18,1% a una profundidad de 5265,1 ft. Para construir el perfil de daño de la tubería de revestimiento se utilizaron 125 pares de datos recolectados con la herramienta EEM.

Perfil de daño tubería de revestimiento

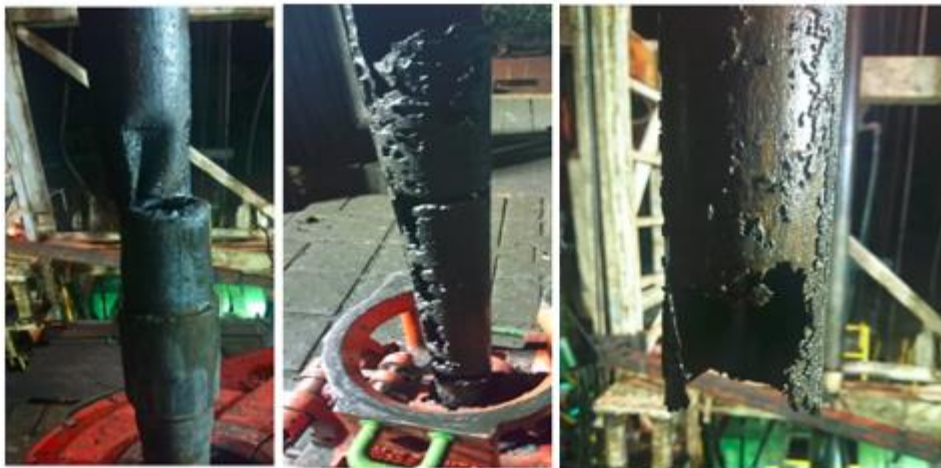
Figura 12

Estado de la sarta recuperada

Teniendo en cuenta el estado crítico que presentaba la sarta de producción se corrió un registro de integridad para determinar el estado del casing cuya respuesta permitió inferir que no presentaba daños ni presencia severa de corrosión. El registro se corrió desde una profundidad de 6400 ft hasta la superficie. A continuación, se describen los aspectos más relevantes de la intervención al pozo:

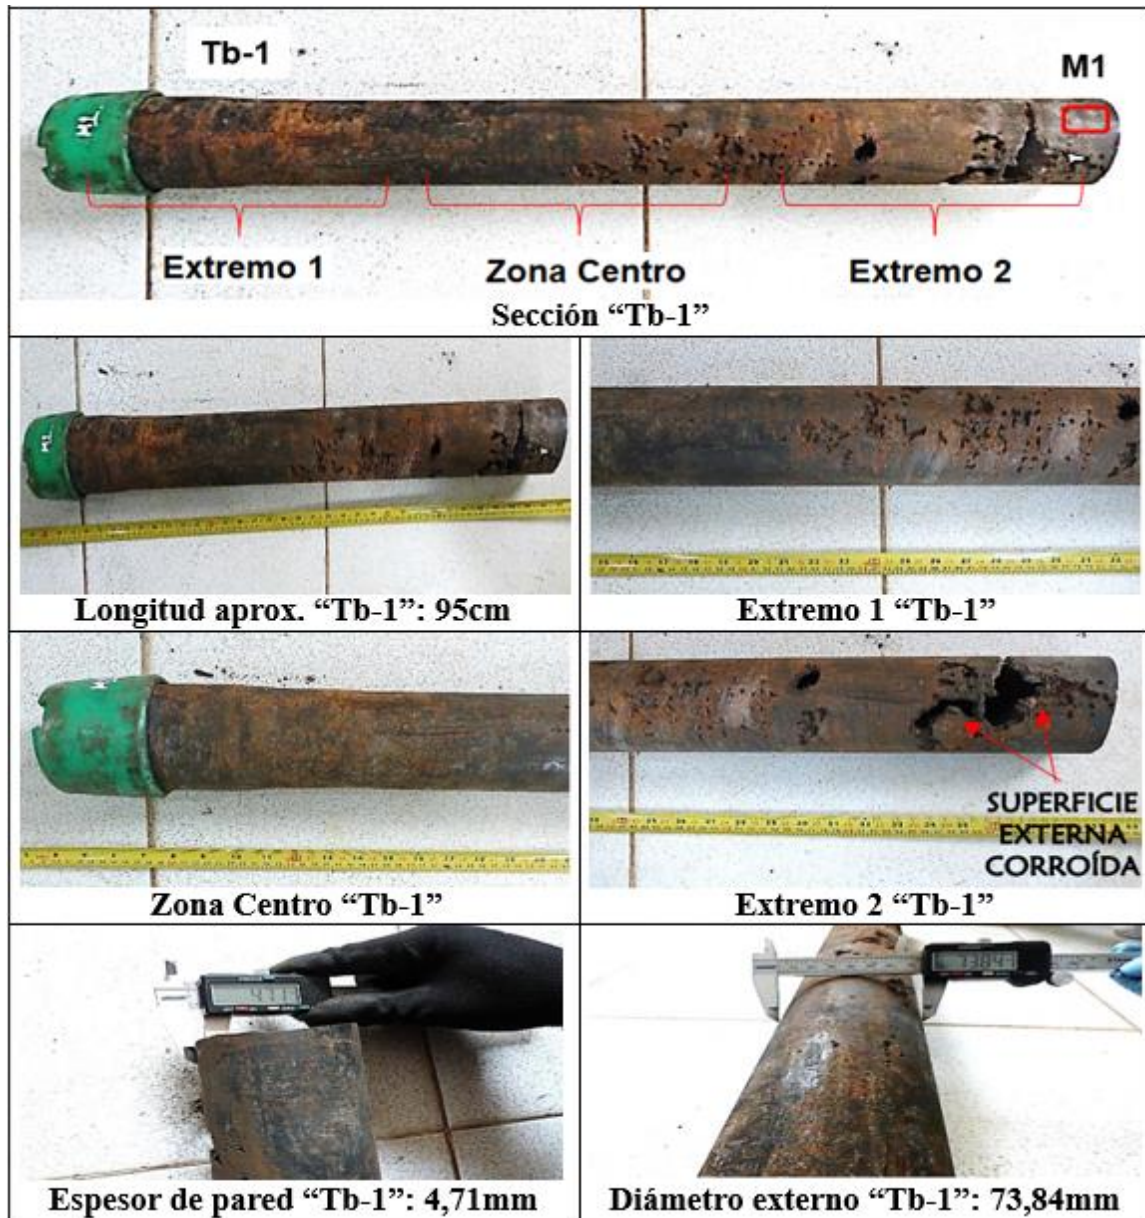
Figura 13*Sección 1, Tubería "Tb-1"*

Se realizó la inspección visual a la tubería “Tb-1” (figura 13) el cual tiene una longitud de 96 cm, espesor de pared de 4,41 mm y diámetro externo de 73,84 mm, la tubería presenta daños en la cara externa asociados a fenómenos de corrosión y pérdida de material en el extremo 2. La cara interna no presenta deterioros alusivos a procesos de corrosión.

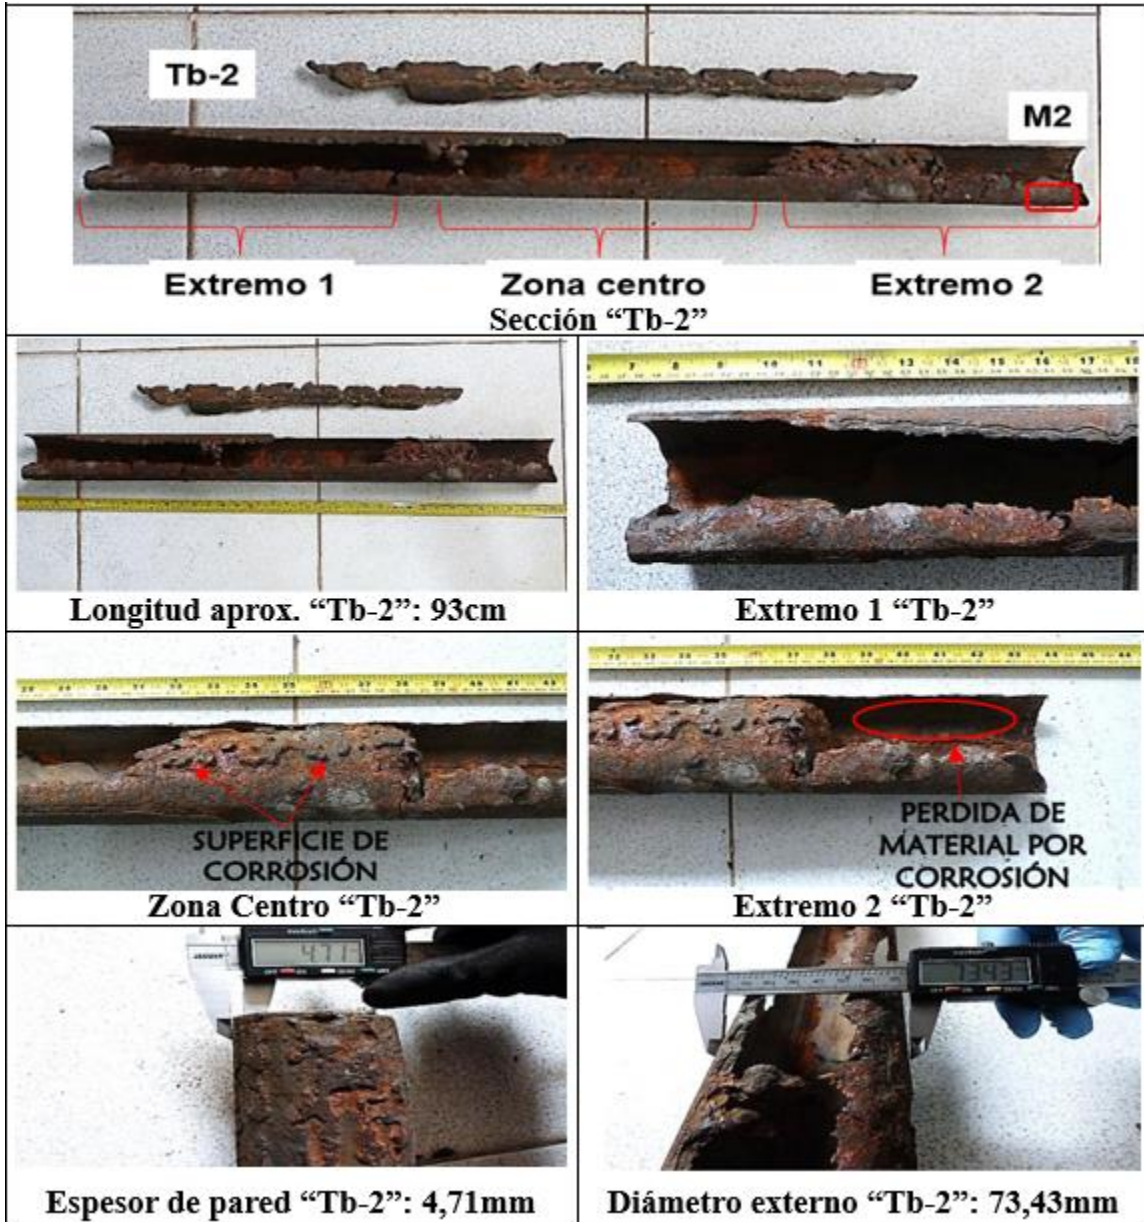
Figura 14

De igual manera se realizó la inspección visual a la tubería "Tb-2" (figura 14) el cual tiene una longitud de 93 cm, espesor de pared de 4,71 mm y diámetro externo de 73,43 mm, la tubería presenta daños en la cara externa asociados a fenómenos de corrosión y se evidencia una pérdida

severa de material tanto en el extremo 1, centro y extremo 2. La superficie interna no presenta deterioros alusivos a procesos de corrosión.

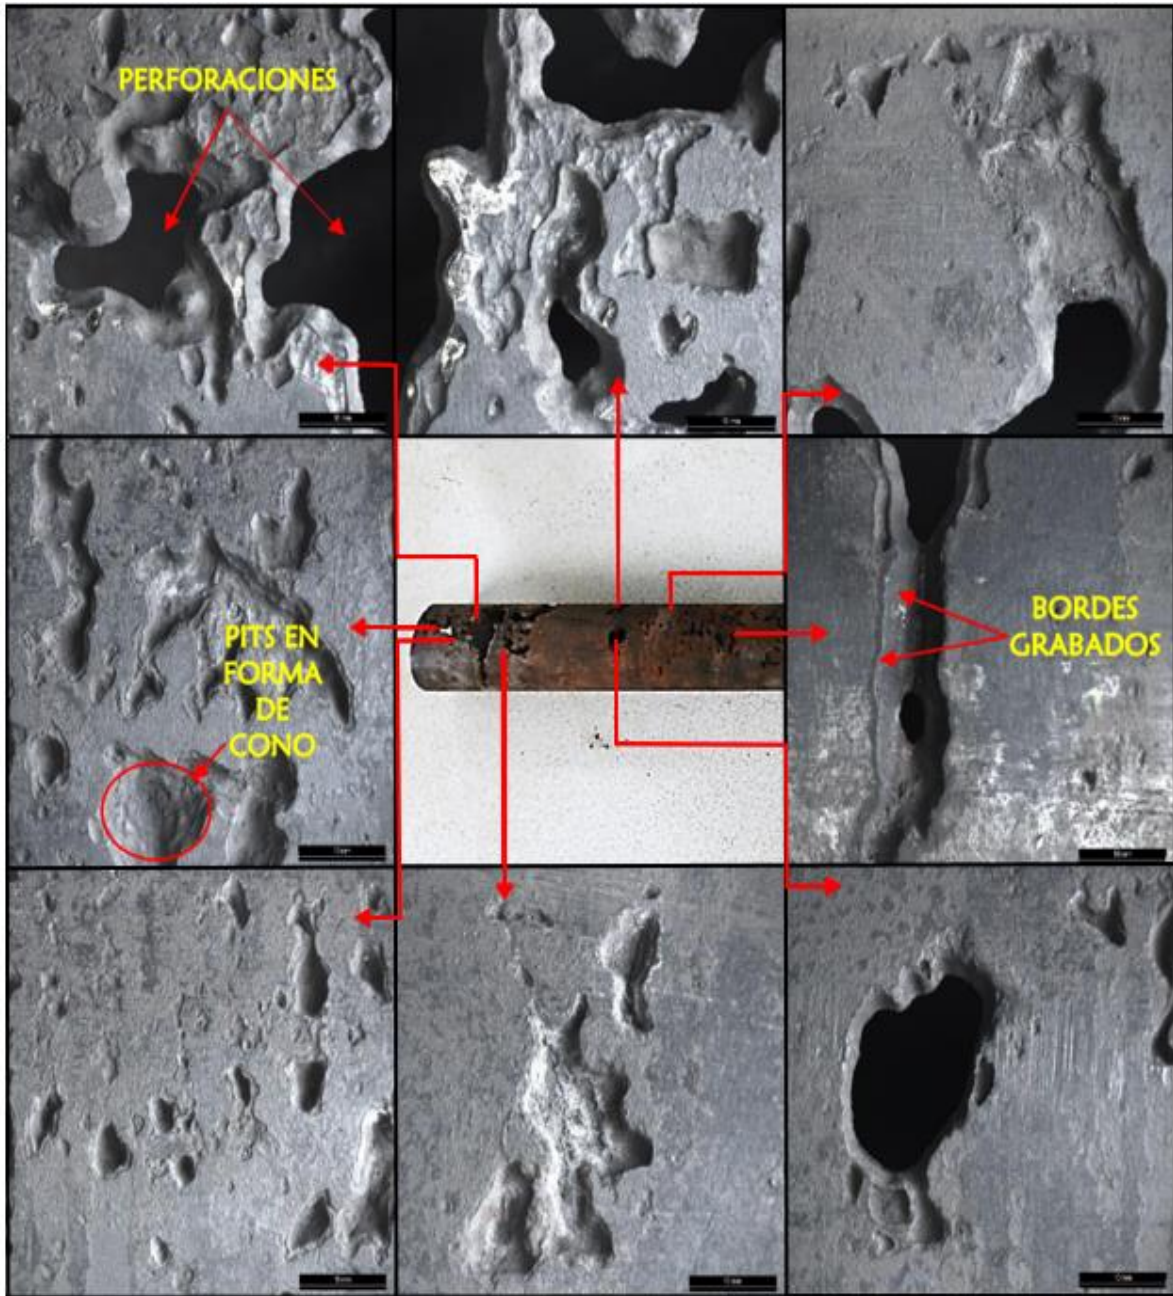
Figura 15

Morfología del daño por microscopía óptica "Tb-1"

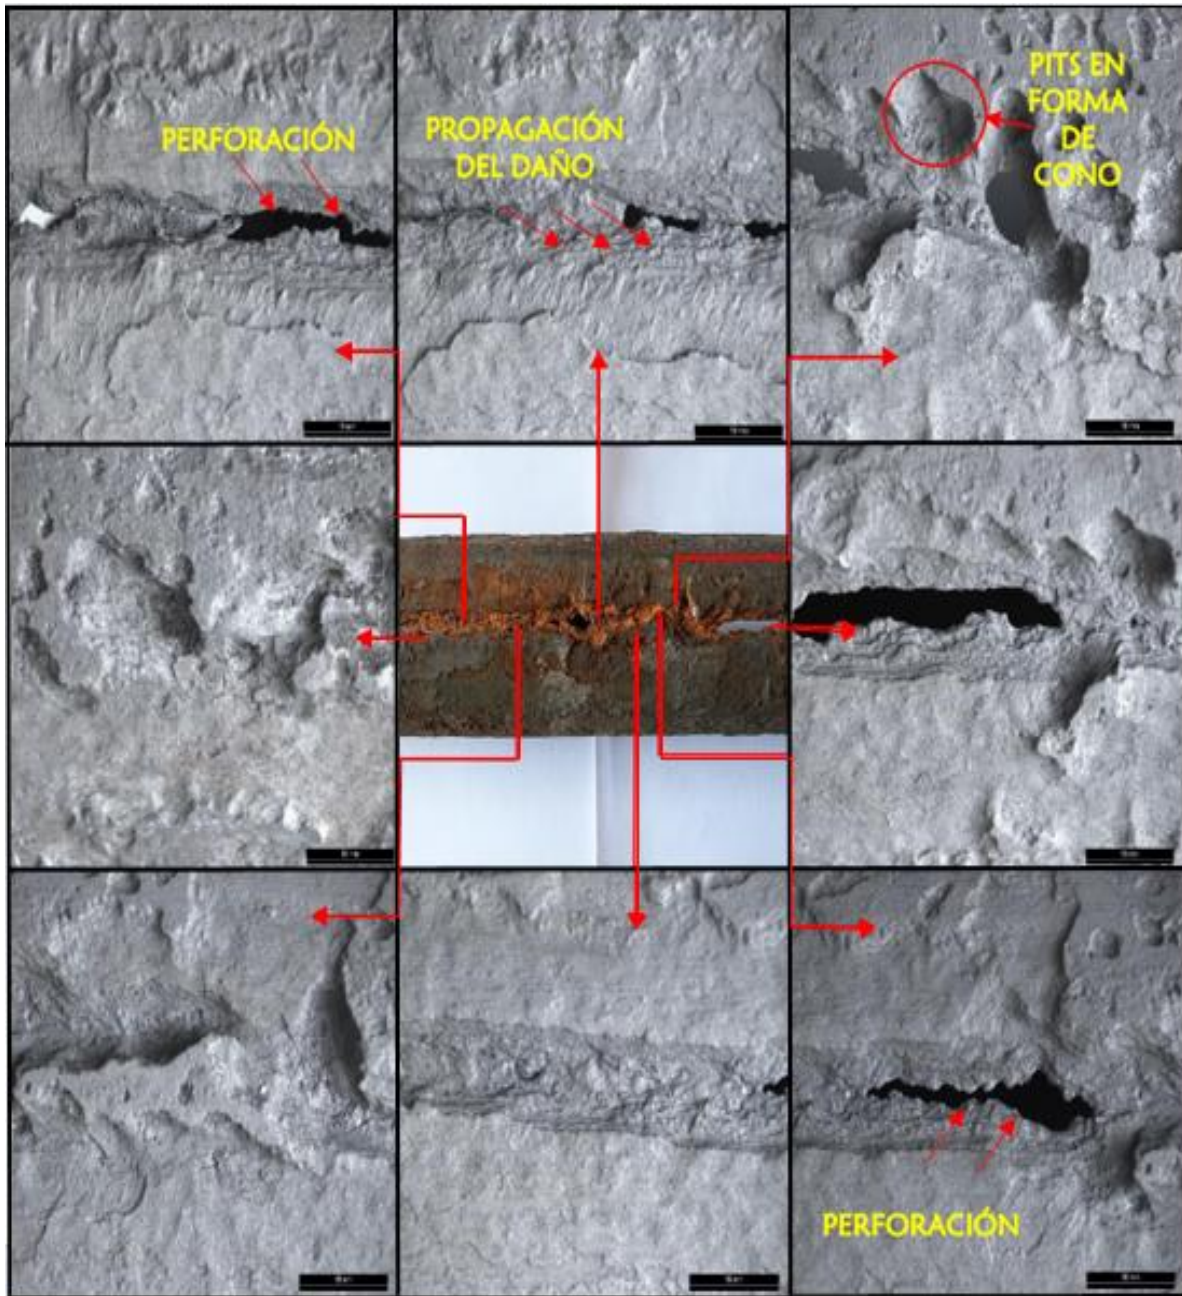
Figura 16

Morfología del daño por microscopía óptica "Tb-2"

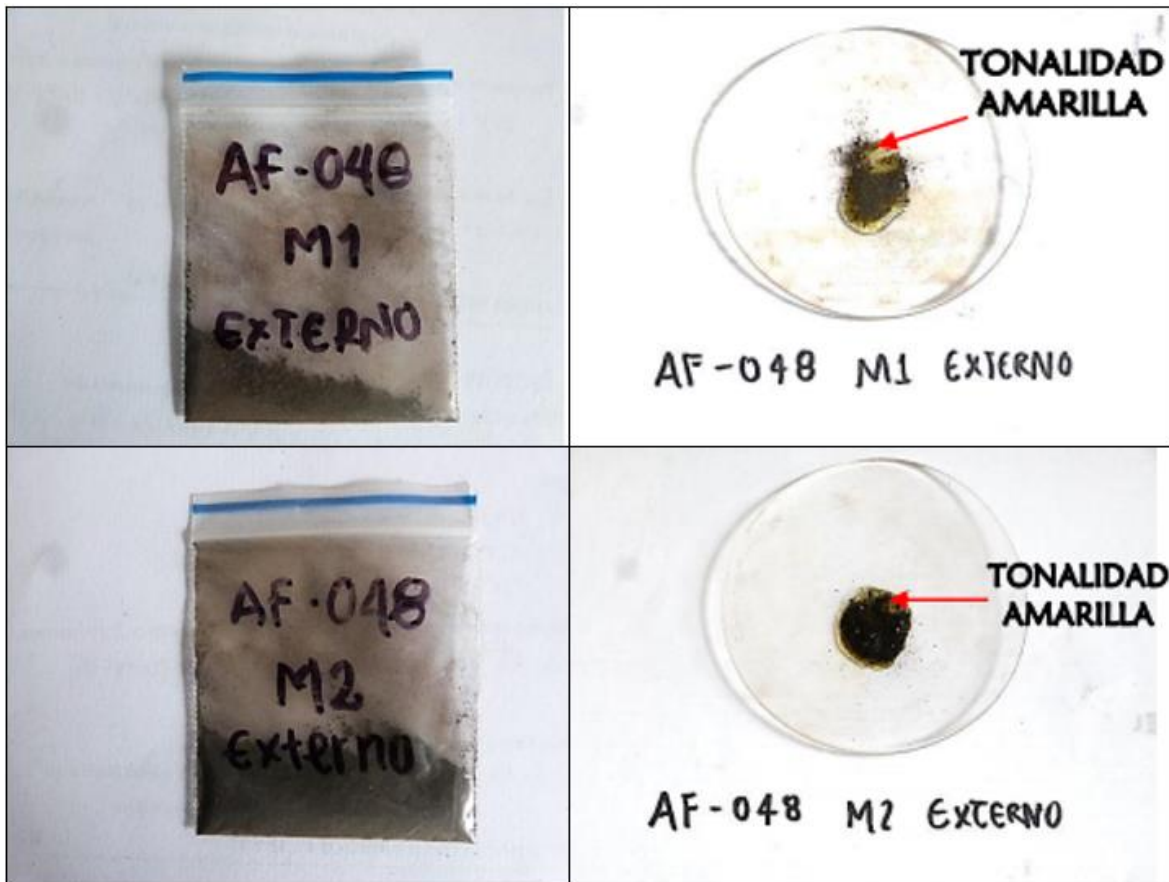
Figura 17

Se identificó mediante el método de marcha analítica que al contacto entre los productos de corrosión con el HCl tanto para el “Tb-1” como para el “Tb-2” se generó una coloración de tonalidad amarilla la cual es un indicativo de la presencia de compuestos formados por azufre o dióxido de carbono.

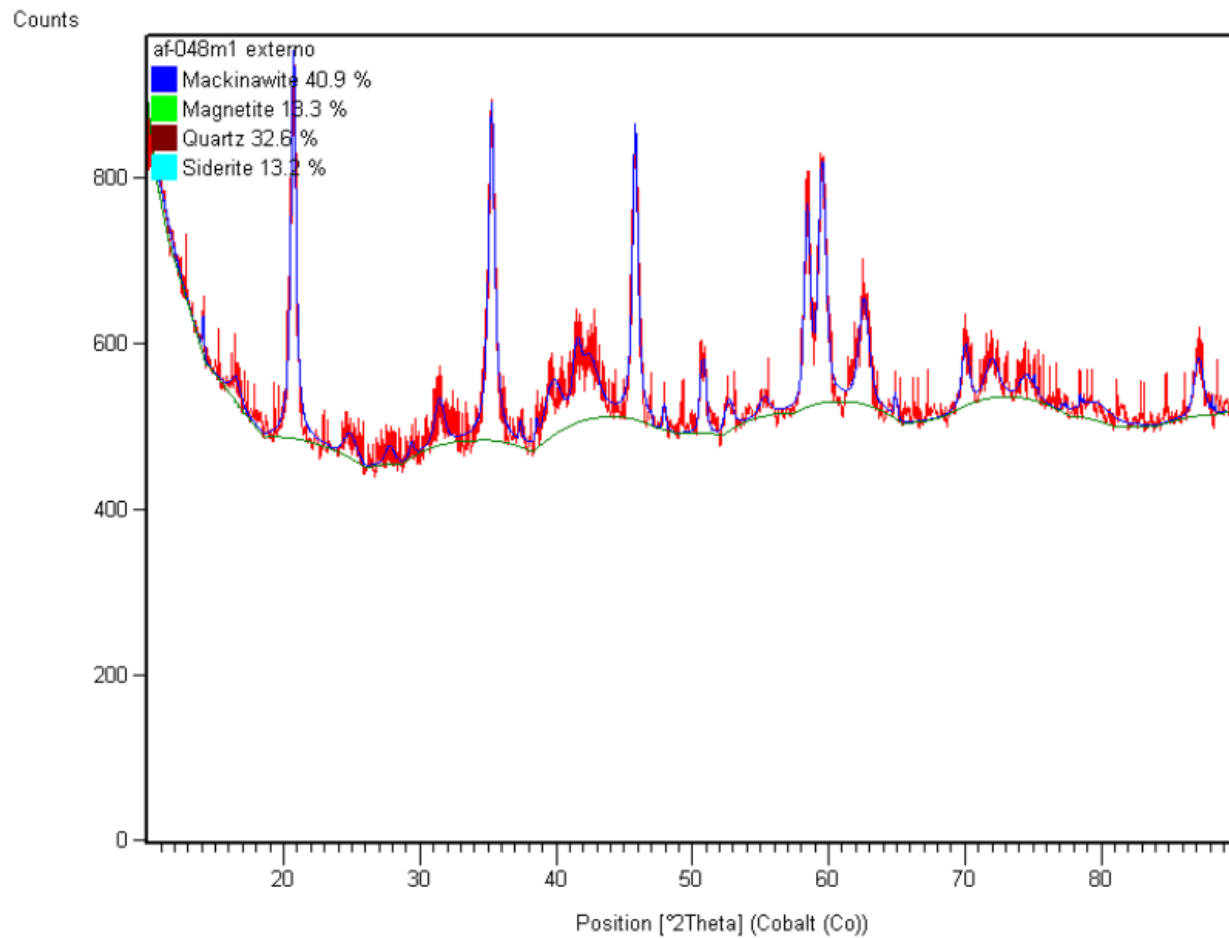
Figura 18

Espectro de difracción de los productos de corrosión del “Tb-1”

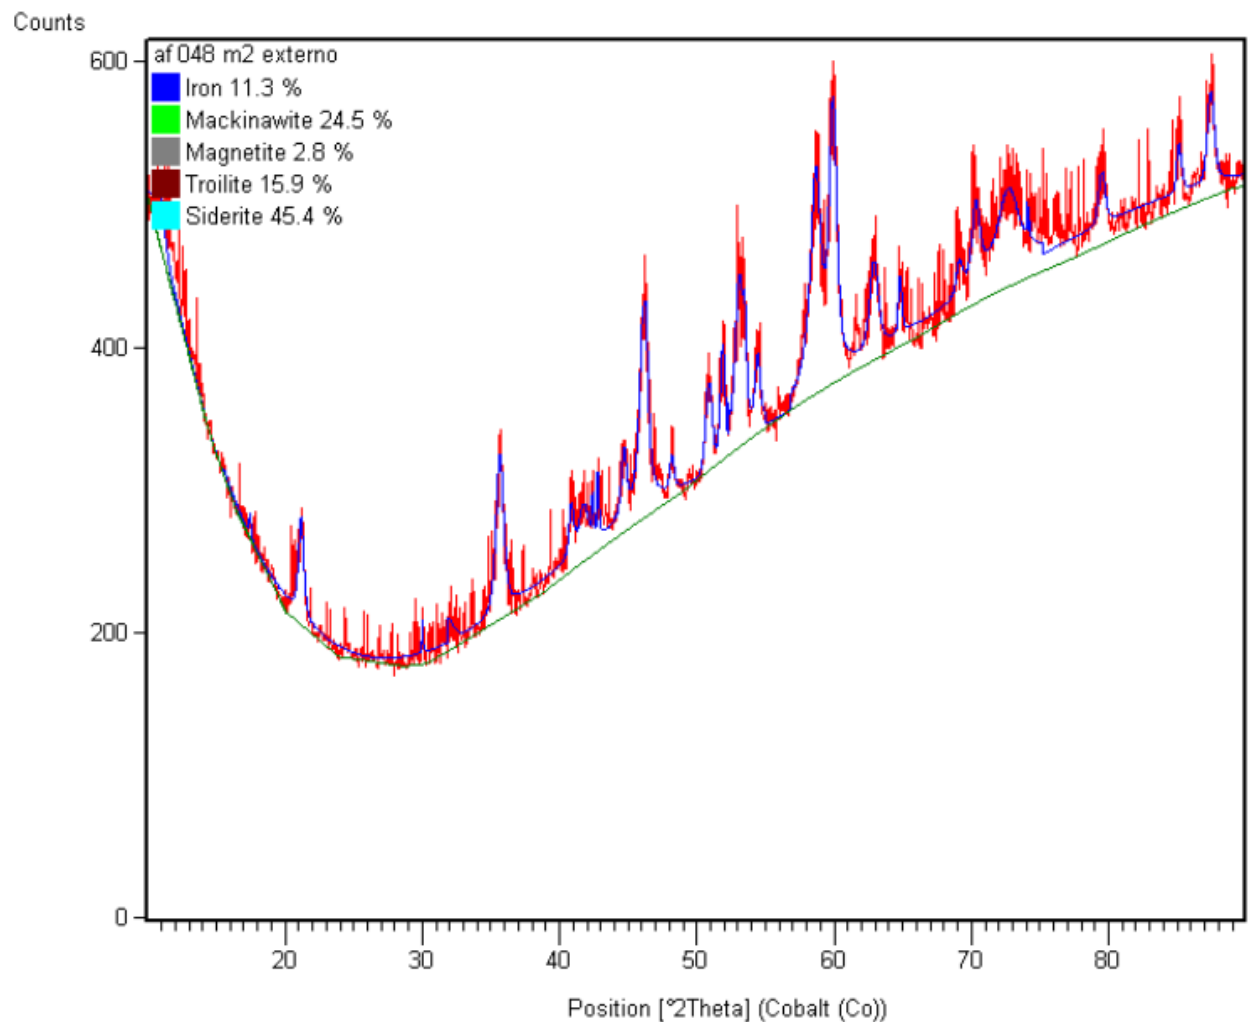
Figura 19

Los patrones de difracción de rayos x de los productos de corrosión del “Tb-2” presentados en la figura 19 muestran picos correspondientes a compuestos del tipo sulfuro como la mackinawita (24,5 %) y la troilita (15,9)%, óxidos como la magnetita (2,8 %) y carbonatos de hierro como la siderita (45,4 %) en la muestra analizada. Los anteriores resultados permitieron comprobar la presencia de estos compuestos en los productos de corrosión. El compuesto de mayor porcentaje (siderita) es un carbonato de hierro el cual se forma a partir de la acción del CO_2 en contacto con el agua, por lo cual se dedujo la existencia de fenómenos corrosivos asociados al dióxido de carbono en el sistema.

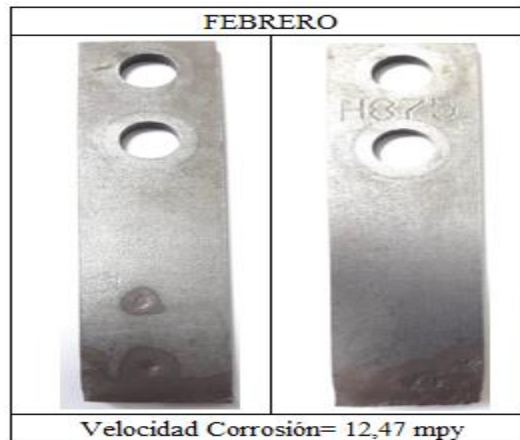
Figura 26

Cupón de corrosión sin tratamiento químico

En el mes de marzo se inició bombeando el tratamiento químico por el anular a una concentración de 150 ppm de inhibidor de corrosión, mensualmente se bombea cuatro veces el tratamiento con un lapso entre tratamientos generalmente de 7 días. A continuación, se observa una tabla con la descripción de las aplicaciones por baches realizadas en el pozo.

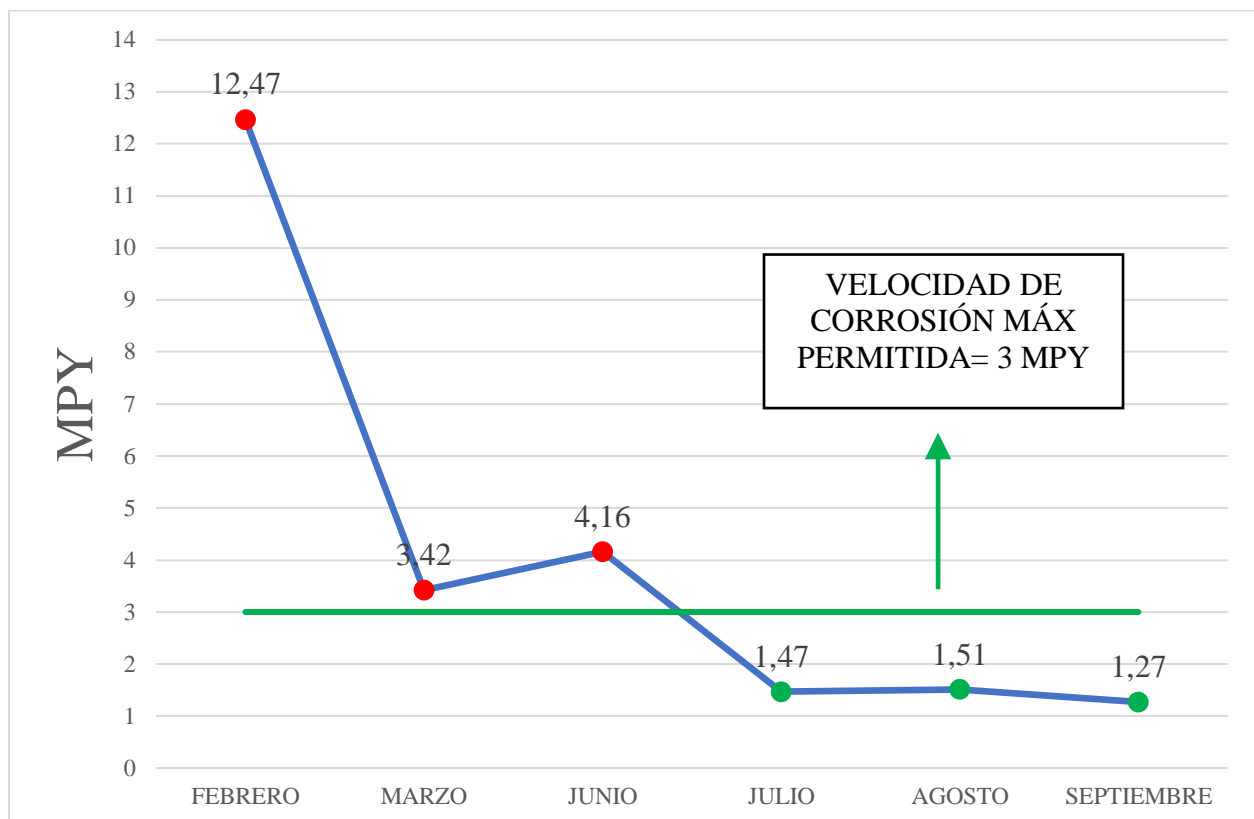
Figura 28

En la figura 28 se puede observar una tendencia a la baja en las velocidades de corrosión. A partir del mes de julio la velocidad pudo ser controlada y mantenida por debajo de 3 mpy alcanzando un valor mínimo de 1,27 mpy en el mes de septiembre, igualmente se evidencia que a

pesar de tener una baja velocidad se identifican puntos focales de corrosión en los cupones de julio y agosto, sin embargo, se cumple con las especificaciones del operador.
