Asistencia técnica en geología ambiental para la Subdirección de Gestión del Riesgo y Seguridad Territorial (SURYT) de la CDMB, con enfoque en la evaluación de condiciones de amenaza por procesos de movimientos en masa en el área de jurisdicción.

Trabajo de Grado Modalidad Práctica Empresarial

Universidad Industrial de Santander

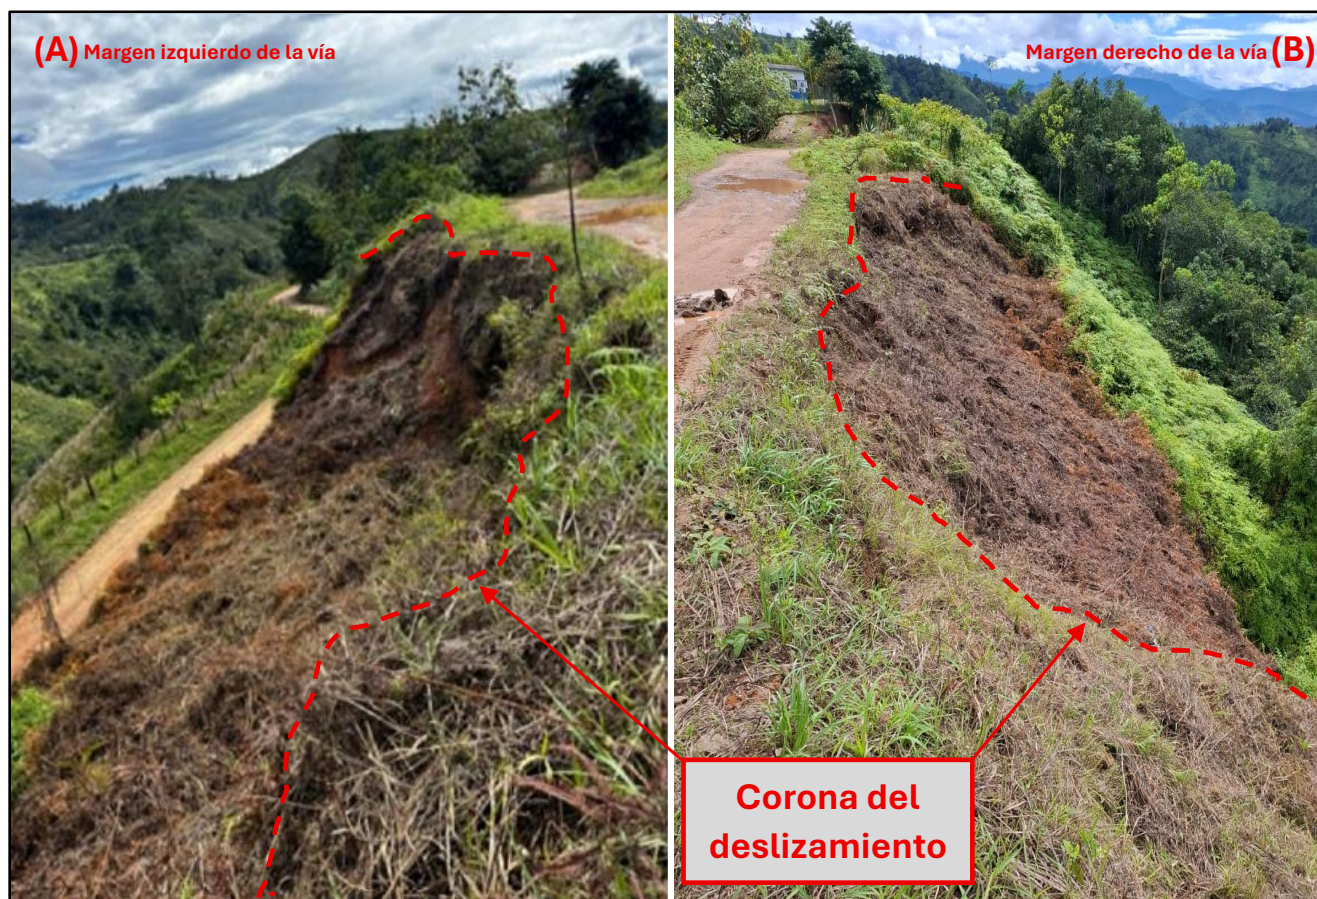
### Figura 5.

Durante el recorrido por el sector, se identificó un movimiento en masa principal clasificado como un deslizamiento rotacional activo (*Figura 6*). De acuerdo con los criterios del Proyecto Multinacional Andino (PMA: GEMS, 2007), este fenómeno involucró el desplazamiento de una masa de suelo y cobertura vegetal, generando un escarpe principal definido y agrietamientos longitudinales en la porción de la corona del talud.

*Imagen de corona del deslizamiento en la Vía Rio Negro - Vereda Galápagos.*

*Nota: Afectada al margen izquierdo (Figura 6.A) y margen derecho (Figura 6.B) por deslizamiento rotacional ubicado en las coordenadas 7°22'36.51"N y 73°12'50.28"W (sistema de referencia MAGNA-SIRGAS), del municipio de Rionegro, Santander.*

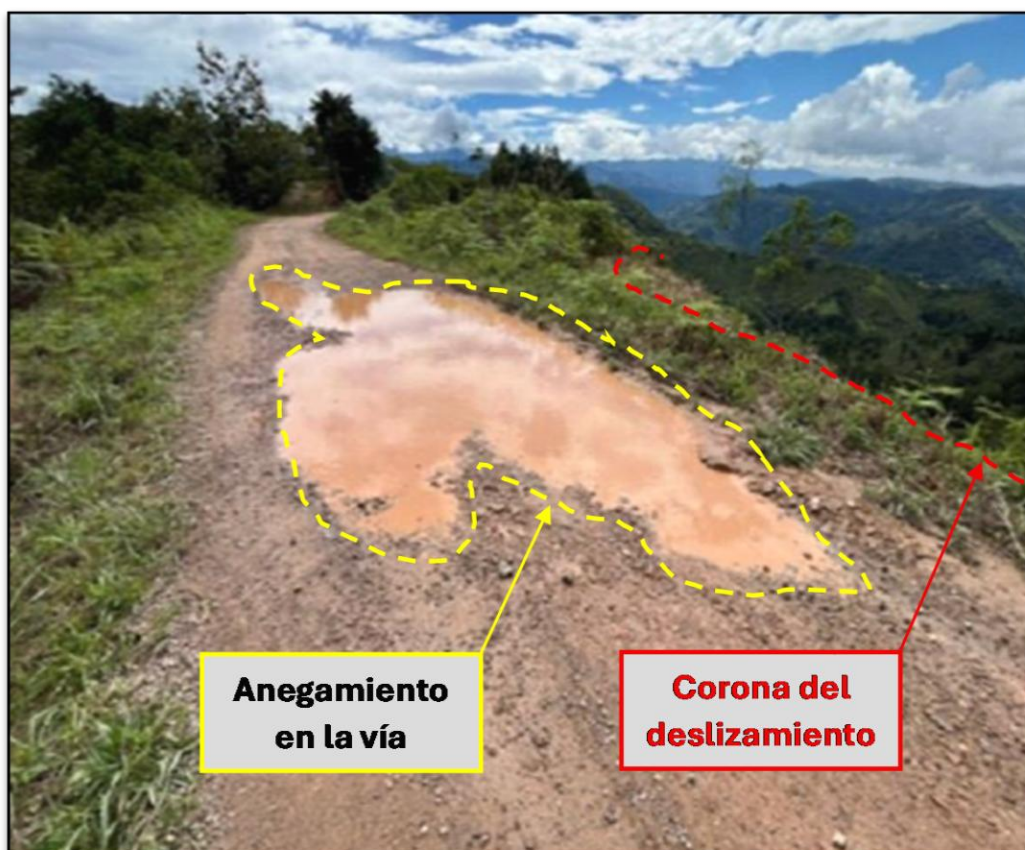
**Figura 6.**

Complementariamente, en la cara expuesta de la vertiente se evidenciaron procesos denudacionales severos, manifestados a través de la formación de surcos profundos y cárcavas debido a la escorrentía pluvial no controlada. El material desplazado descendió por la ladera afectando de forma directa la vía de acceso veredal, lo que provocó la pérdida parcial de la banca y la restricción del tránsito local. Asimismo, el retroceso del escarpe principal configuró una condición de riesgo para la estabilidad estructural de las viviendas campesinas asentadas en la cima de la vertiente (*Figura 6*).

*Zonas de anegamiento en la Vía Rio Negro - Vereda Galápagos.*

*Nota: Ubicada en las coordenadas 7°22'36.51"N y 73°12'50.28"W (sistema de referencia MAGNA-SIRGAS), del municipio de Rionegro, Santander.*

El talud evaluado presenta una geometría irregular, con laderas circundantes que exhiben pendientes fuertes cuyos rangos oscilan de manera general entre 28° y 45°. En el componente geológico local, según la cartografía regional del Servicio Geológico Colombiano (SGC, 2015, p. 45), los materiales afectados corresponden a un depósito coluvial y de vertiente cuaternario. Este depósito se caracteriza por presentar bloques y fragmentos angulares de areniscas inmersos en una matriz fina limo-arcillosa de baja consolidación y alta permeabilidad superficial. Como este material subyace a una capa de roca de menor permeabilidad, el agua libre se acumula en la interfaz generando un incremento paulatino en la presión de poros; este fenómeno reduce el esfuerzo cortante efectivo y anula la cohesión del depósito al alcanzar condiciones de saturación crítica (PMA: GEMS, 2007, p. 114).

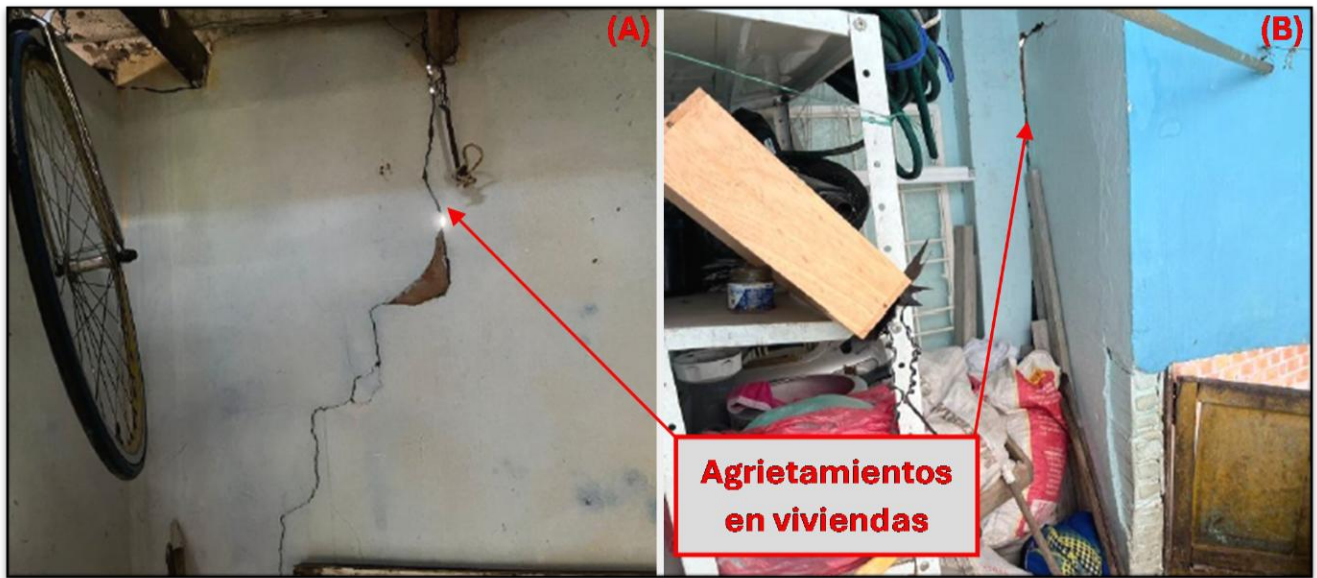
**Figura 7.**

*Viviendas afectadas por agrietamientos severos en la parte interna.*

Nota: (Figura 8.A y 8.B). Ubicadas en la parte superior del talud del Barrio Juan XXIII y localizadas en las coordenadas 7°07'33.15"N y 73°06'44.20"W (sistema de referencia MAGNA-SIRGAS), de la ciudad de Bucaramanga, Santander.

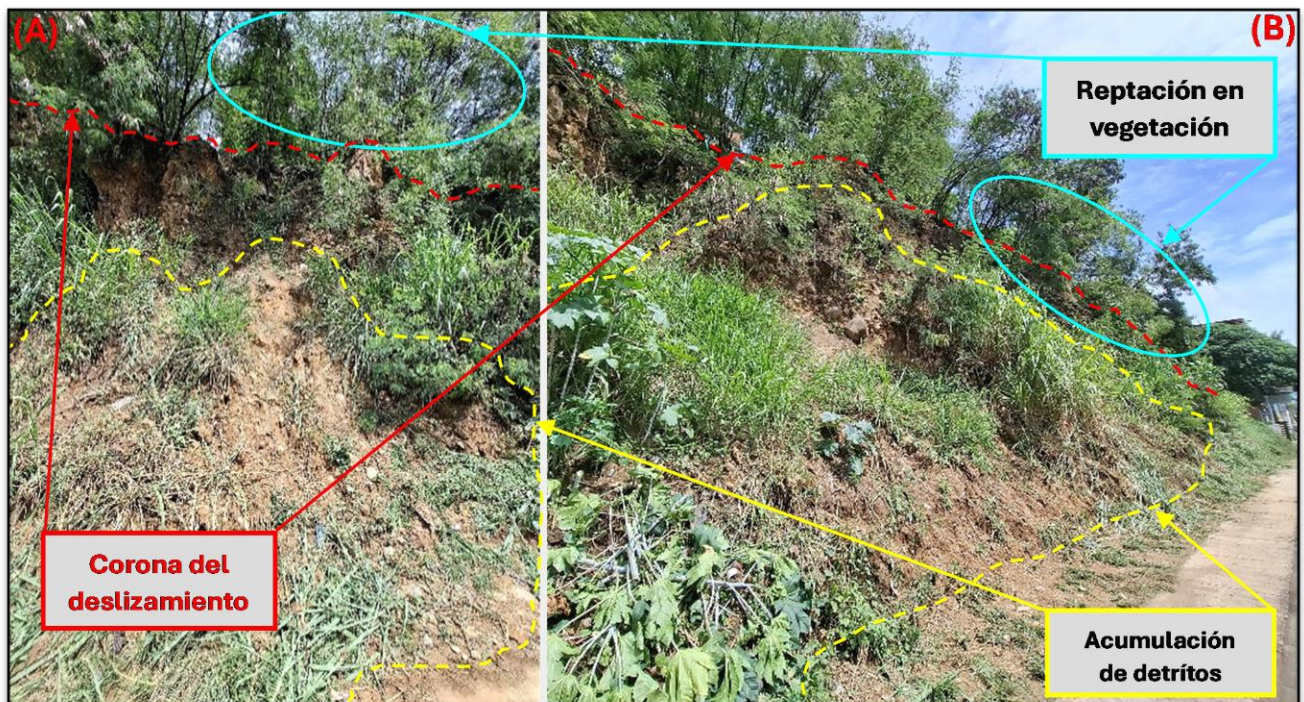
**Figura 8.**

El talud evaluado presenta una geometría irregular con una altura vertical expuesta estimada en 8.0 metros y laderas circundantes que exhiben pendientes fuertemente inclinadas a escarpadas, situadas de manera predominante en un intervalo angular de entre 35° y 55°. En el componente geológico local, según la cartografía regional del Servicio Geológico Colombiano (SGC, 2015, p. 52), la cobertura regolítica y las unidades superficiales involucradas en la falla corresponden a los niveles superiores de la Formación Bucaramanga (Qfba). Esta unidad se caracteriza localmente por una secuencia detrítica no consolidada de arenas limosas con

intercalaciones lenticulares de gravas finas a medias, las cuales presentan una susceptibilidad intrínseca alta a la degradación mecánica. Al verse expuesto este paquete de materiales de baja compacidad a procesos de infiltración, se desencadena una reducción en los parámetros geotécnicos de resistencia al corte, específicamente afectando la cohesión efectiva y el ángulo de fricción interna del suelo; esta degradación geomecánica por incremento en la presión de poros responde de forma directa a los principios de inestabilidad de vertientes analizados originalmente por Terzaghi (1943, como se citó en Servicio Geológico Colombiano [SGC], 2016, p. 91).

*Evidencias de talud afectado por procesos erosivos y de remoción en masa.*

*Nota: En la Figura 9.A y 9.B, notamos diferentes elementos morfodinámicos, en azul, visible reptación de la vegetación, en color rojo, se delimita la corona del deslizamiento y en color amarillo, la acumulación de detritos en la base del talud. Este talud se encuentra ubicado en la parte superior del Barrio Juan XXIII y localizado en las coordenadas 7°07'33.15"N y 73°06'44.20"W (sistema de referencia MAGNA-SIRGAS), de la ciudad de Bucaramanga,*

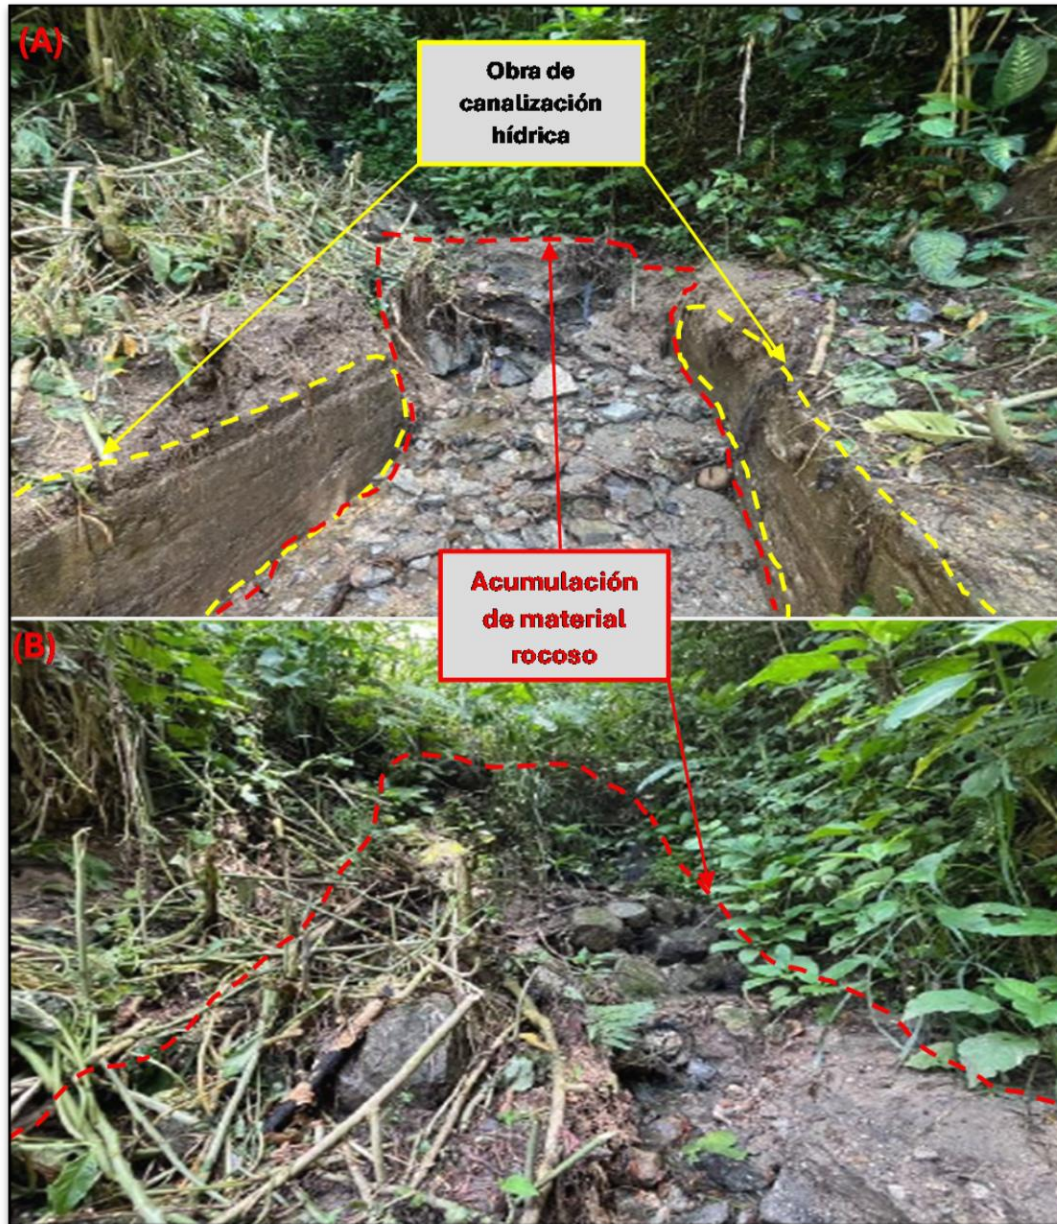
**Figura 9.**

*Colapso operativo por colmatación en la infraestructura de drenaje transversal.*

*Nota: Figura A. Obstrucción de la caja de salida por la acumulación crítica de material rocoso y detritos que anulan el flujo; Figura B. Estructura de entrada y aletas de la tubería bajo condiciones de saturación total por sedimentos compactos y material rocoso acumulado. Coordenadas: 7°08'42.10" N, 73°04'55.40" W (MAGNA-SIRGAS), Bucaramanga, Santander.*

El talud de terraplén evaluado presenta una geometría alterada por los procesos de socavación y lavado, con una altura vertical estimada en 6.0 metros y pendientes originales propensas a la inestabilidad que se sitúan de manera predominante en un intervalo angular de entre 32° y 50°. En el componente geológico local, según la cartografía compilada por el Servicio Geológico Colombiano (SGC, 2015, p. 58), la cobertura regolítica y el sustrato alterado involucrados en el proceso denudacional corresponden al contacto de depósitos coluviales cuaternarios con las rocas metamórficas del Neis de Bucaramanga (pEbn). El material de vertiente se caracteriza por presentar bloques heterométricos inmersos en una matriz saprolítica limo-arenosa de baja consolidación y alta erodabilidad intrínseca. Esta configuración litológica, al verse expuesta a flujos de agua concentrados debido a la pérdida de hermeticidad en las juntas de la tubería, sufre un lavado selectivo de finos; este arrastre mecánico de partículas subsuperficiales disminuye la presión de confinamiento y reduce la resistencia al corte del suelo, respondiendo al mecanismo físico de sufusión y tubificación originalmente analizado por Terzaghi (1943, como se citó en Servicio Geológico Colombiano [SGC], 2016, p. 98).

Al momento de la evaluación técnica, se constata que la infraestructura hidráulica presenta fallas operacionales severas por fracturamiento y desalineación de la tubería de concreto, lo cual impide el libre flujo del agua y propicia la infiltración directa en el cuerpo del terraplén. La conformación de la entrega de la alcantarilla evidencia un colapso total, denotando la ausencia de un cabezal de salida, aletas protectoras y elementos disipadores de energía que resguarden el pie del talud frente a la acción erosiva del caudal desalojado. De acuerdo con el diagnóstico institucional, las deficiencias acumuladas en el mantenimiento preventivo del sistema de drenaje vial, sumadas a la escorrentía superficial extraordinaria originada por las lluvias de la segunda temporada invernal de 2025, actúan como el factor detonante que dispara la socavación y el lavado

Con base en el diagnóstico geológico y geotécnico realizado, se determina que el sector del PR6+0630 requiere una intervención correctiva y de estabilización de carácter prioritario para garantizar la transitabilidad y la seguridad vial de la Ruta Nacional 6603. Se recomienda al consorcio contratista y a las autoridades viales competentes, bajo el marco de responsabilidades y la articulación técnica que dicta la Ley 1523 de 2012 (Art. 42), realizar la sustitución y

reconstrucción de la alcantarilla colapsada utilizando dimensiones técnicas adecuadas para el caudal de diseño.

Adicionalmente, se sugiere ejecutar la reconformación geométrica y el reperfilado técnico del talud de terraplén mediante el reemplazo y compactación mecánica del material erosionado, el diseño e instalación de un nuevo cabezal de entrega con sus respectivas aletas, la construcción de obras de descarga con estructuras disipadoras de energía para mitigar la erosión regresiva, e implementar sistemas de subdrenaje para el control de niveles freáticos, manteniendo un monitoreo continuo sobre las grietas de la capa de rodadura.

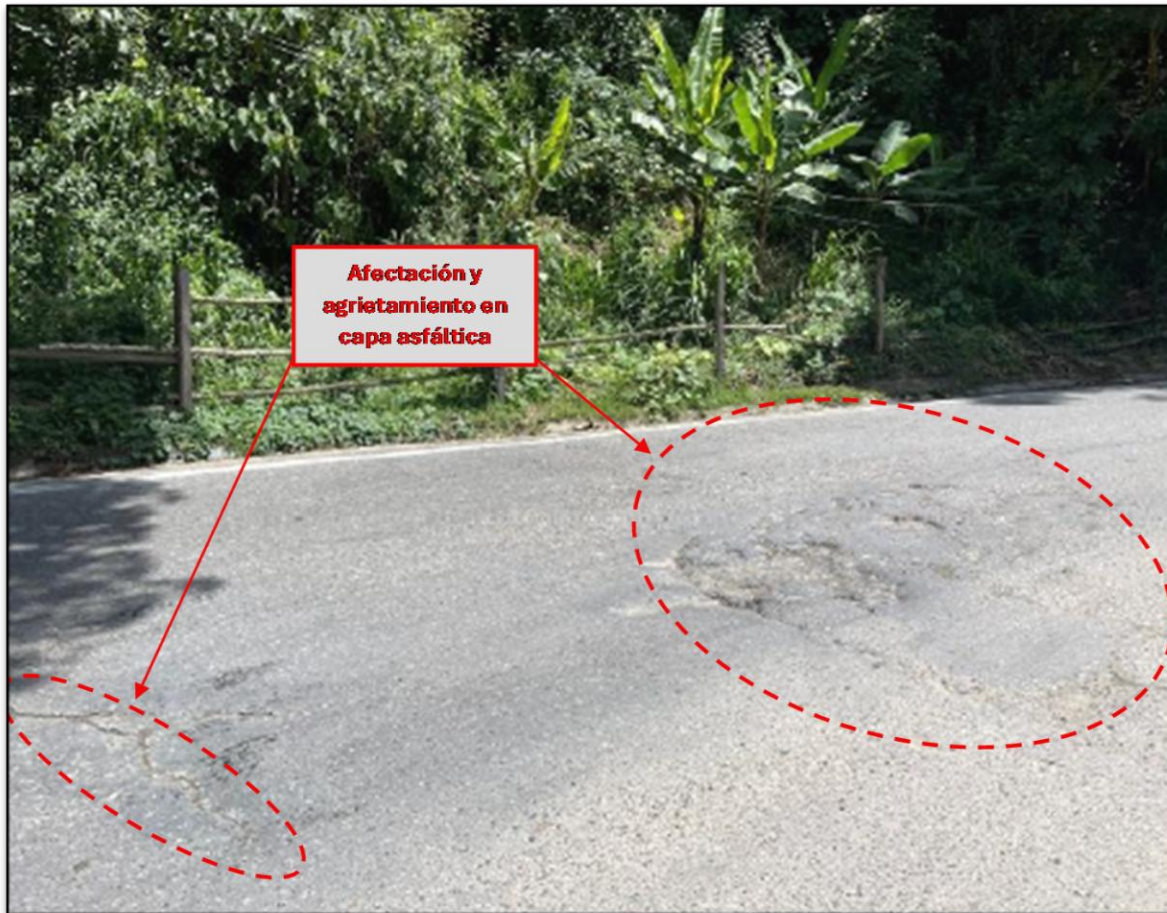
**Figura 10.**

*Vía nacional donde se observan afectaciones a la capa asfáltica.*

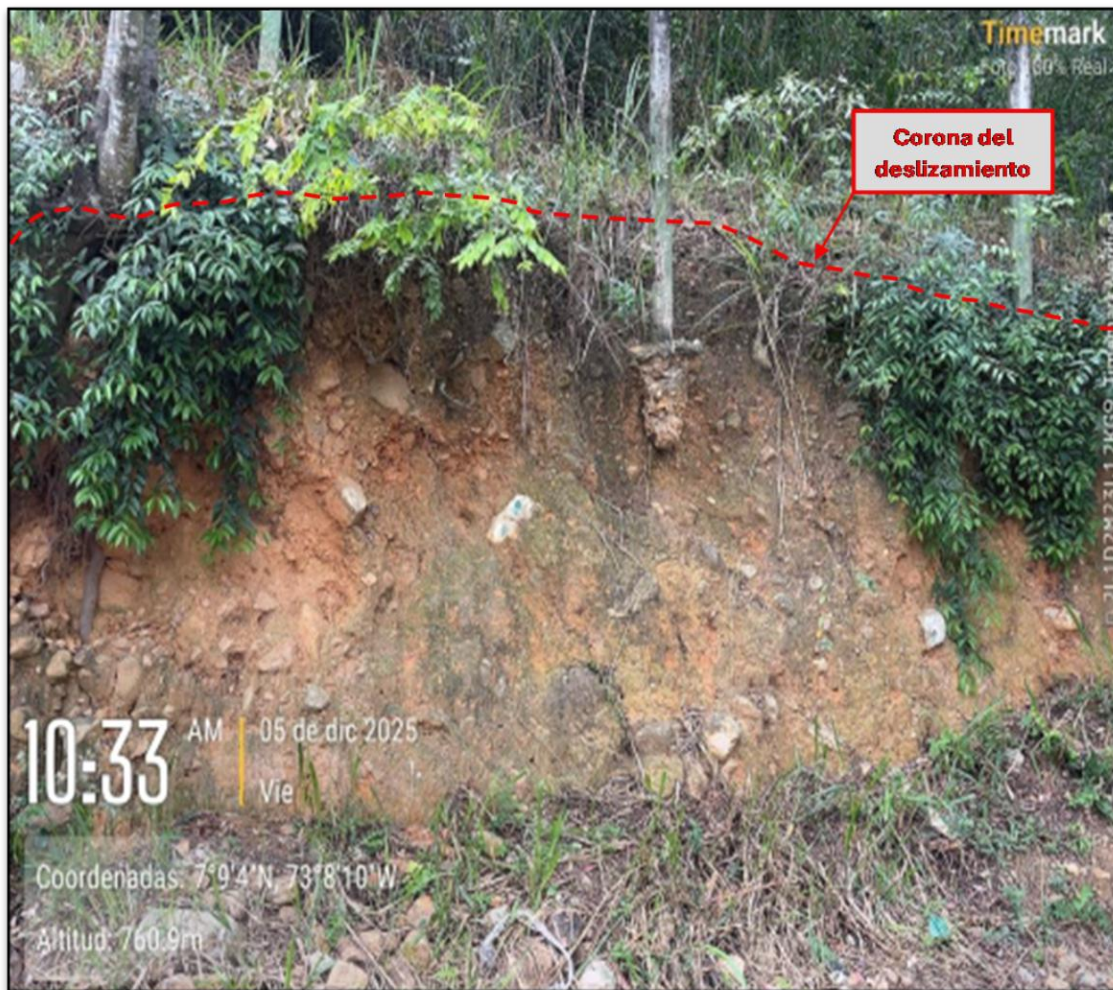
**Figura 11.**

*Deslizamiento rotacional de velocidad muy lenta en el talud evaluado.*

El desplazamiento lento de la masa genera agrietamientos superficiales y un escarpe de tracción de dimensiones reducidas que ejerce una presión constante contra los cerramientos posteriores de los inmuebles, incrementando la vulnerabilidad de estos elementos no estructurales ante la falta de un confinamiento técnico adecuado en la base de la vertiente.

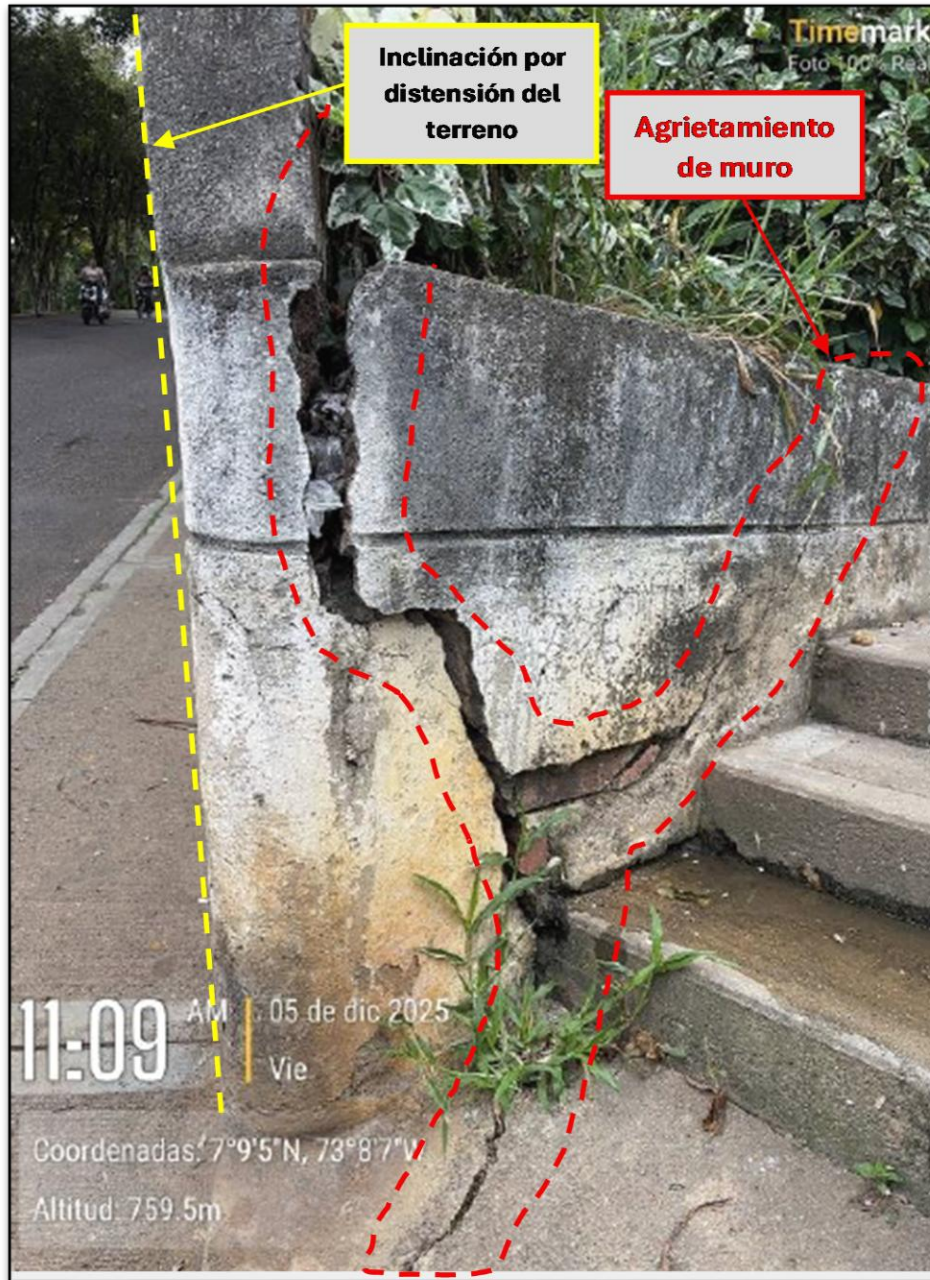
**Figura 12.**

*Muro perimetral inclinado con grietas asociadas a la distensión del terreno.*

La morfología local se caracteriza por una geometría de talud baja e irregular, con una altura vertical estimada en 2.0 metros en la zona afectada y pendientes que exhiben configuraciones de moderadas a fuertes, las cuales se sitúan de manera predominante en un

intervalo angular de entre 25° y 38°. En el componente geológico local, según la cartografía regional compilada por el Servicio Geológico Colombiano (SGC, 2015, p. 62), los materiales involucrados en la falla corresponden a depósitos coluviales cuaternarios de espesor limitado.

Esta secuencia se encuentra constituida por arenas limosas y arcillo-arenosas que registran una susceptibilidad moderada a los procesos denudacionales al verse expuestas a la intemperie; los ciclos continuos de humedecimiento y secado provocan una reducción gradual de la cohesión efectiva del suelo, fenómeno físico que facilita el reasentamiento lento del paquete regolítico por gravedad, respondiendo a la degradación geomecánica de vertientes analizada originalmente por Varnes (1978, como se citó en Servicio Geológico Colombiano [SGC], 2016, p. 104).

El análisis de las condiciones del entorno permite establecer que el factor desencadenante del proceso es de carácter antrópico y ambiental, derivado de la desprotección superficial de la cobertura vegetal y el manejo informal de las escorrentías en la corona de la vertiente afectada. La remoción de la vegetación nativa en el sector posterior de los lotes, facilita el desarrollo de procesos de erosión hídrica superficial, manifestados mediante un lavado continuo de la matriz fina durante los días de precipitación. Esta infiltración somera y gradual, combinada con la concentración de caudales sin canalizar provenientes de los techos y patios durante el mes de octubre de 2025, humedece de forma constante el suelo, lo que incrementa el peso de la masa y activa el mecanismo de deformación lenta observado en el perfil.

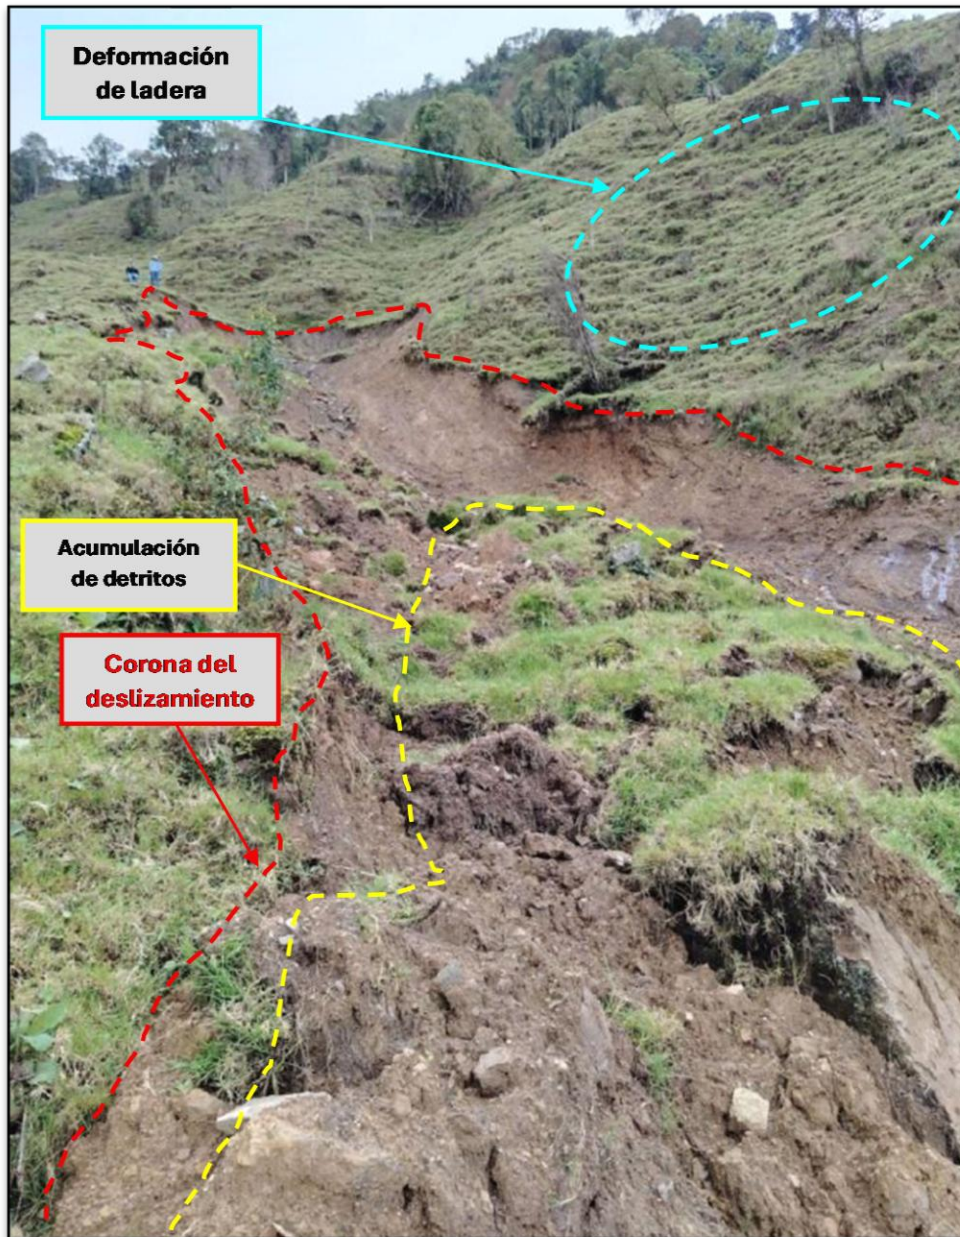
**Figura 13.**

El talud evaluado presenta una geometría irregular, con laderas circundantes que exhiben pendientes fuertes cuyos rangos oscilan aproximadamente entre  $30^{\circ}$  y  $46^{\circ}$ . En el componente geológico local, la zona corresponde a un ambiente montañoso de la Cordillera Oriental conformado por depósitos coluviales apoyados sobre un macizo rocoso intensamente fracturado, asociados a geoformas denudacionales con alta susceptibilidad a procesos de remoción en masa. Según la cartografía temática consultada por la CDMB, el sector se encuentra influenciado por estructuras tectónicas regionales como la Falla de Surata y la Falla del río Cucutilla, las cuales favorecen el fracturamiento del macizo rocoso y disminuyen su resistencia mecánica. Como estos depósitos presentan baja consolidación y elevada capacidad de infiltración, el agua proveniente de las precipitaciones incrementa gradualmente la presión de poros y reduce la resistencia al corte del material, favoreciendo la ocurrencia de deslizamientos y flujos de tierra bajo condiciones de saturación (Proyecto Multinacional Andino: Geociencias para las Comunidades Andinas [PMA: GEMS], 2007; Servicio Geológico Colombiano [SGC], 2015).

*Movimiento en masa complejo.*

*Nota: Caracterizado como un flujo de detritos, con evidente deformación de ladera y reptación visible en la vegetación aledaña.*

Al momento de la evaluación técnica, el sector no presenta obras orientadas a la estabilización de la ladera ni infraestructura para el control de la escorrentía superficial. Durante la inspección se evidenció que parte de la cobertura boscosa original ha sido reemplazada por pastizales destinados a actividades pecuarias, condición que disminuye la protección natural del suelo frente a los procesos erosivos y favorece la infiltración de agua en los materiales superficiales. Adicionalmente, se identificó la presencia de un nacimiento de agua y procesos erosivos activos asociados al drenaje natural, los cuales incrementan la humedad del terreno y aceleran la degradación de la ladera. Siguiendo los lineamientos de la entidad, se determinó que la combinación entre las fuertes precipitaciones registradas durante noviembre de 2025, la naturaleza poco consolidada de los depósitos coluviales, la pendiente del terreno y la ausencia de medidas de manejo de aguas constituyeron los principales factores que desencadenaron la activación del movimiento en masa observado durante la visita técnica.

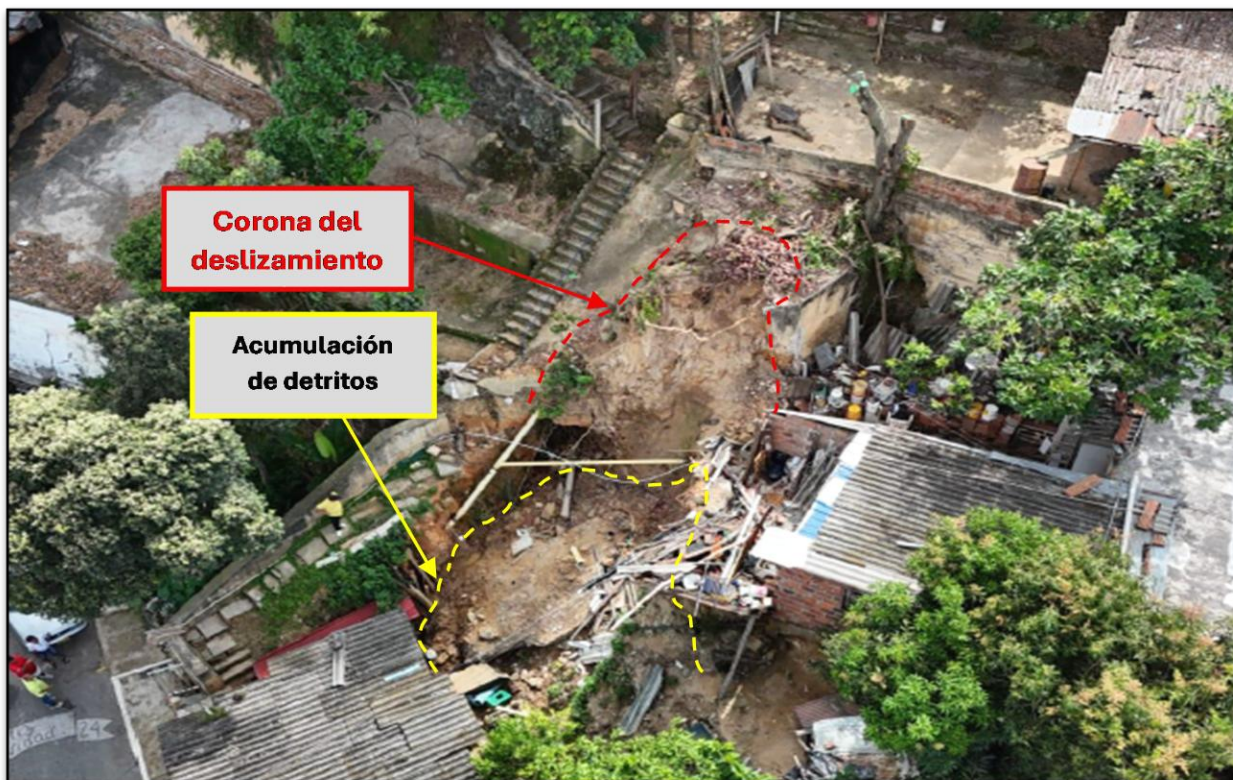
**Figura 15.**

*Elementos morfodinámicos.*

*Nota: Denominados Corona del deslizamiento y Acumulación de detritos.*

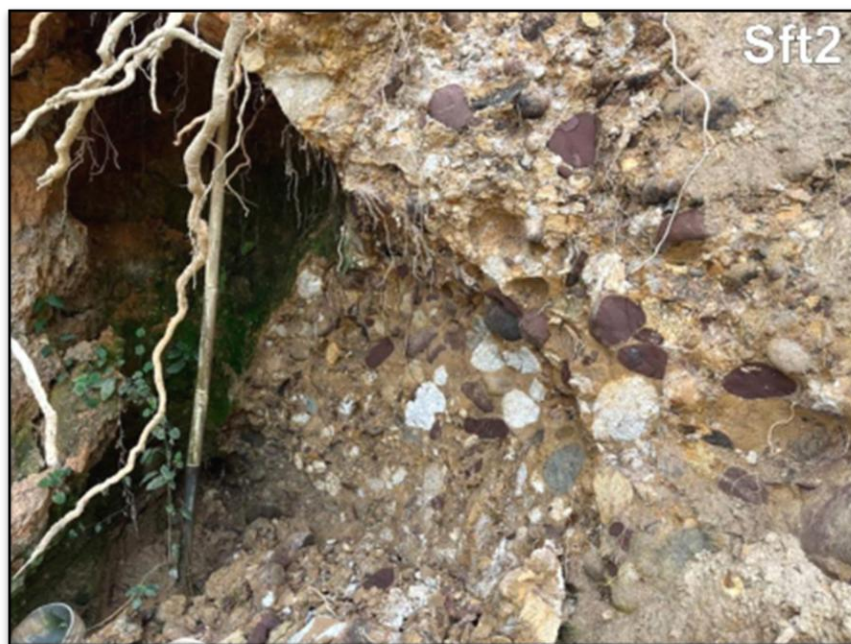
**Figura 16.**

*Afloramiento representativo de la unidad de suelo residual.*

*Nota: asociada a la Formación Bucaramanga del Miembro Gravoso (Sft2).*

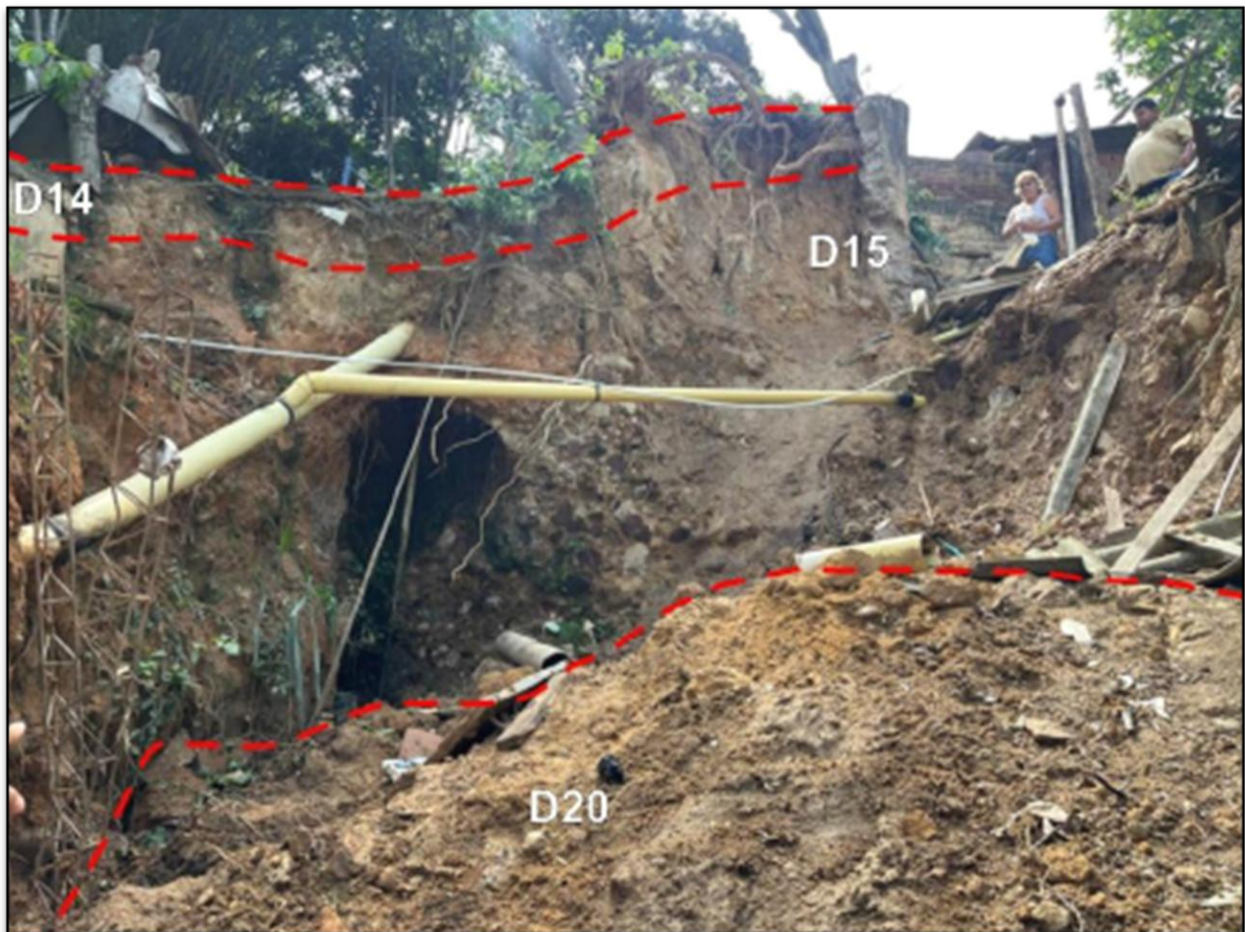
**Figura 17.**

**Geomorfología y Morfometría:** El sector se encontró condicionado por procesos del ambiente denudacional vinculados directamente a la dinámica de retroceso del escarpe de la meseta. De forma complementaria a la clasificación de geoformas, se generó un modelamiento morfométrico detallado para la zonificación de pendientes, identificando los rangos críticos de inclinación que favorecieron el desarrollo de movimientos de remoción en masa o desprendimientos de suelos y bloques rocosos.

*Elementos geomorfológicos en corona de movimiento en masa.*

*Nota: Denominados Escarpe de corona principal de Movimiento en Masa (D14), Cuerpo o*

*depósito de Movimiento en Masa (D15) y Laderas erosionadas (D20).*
