**CARACTERIZACION MICROESTRUTURAL DE TUBOS DE COLUMNAS EN
HORNOS DE REFORMA DE LA ALEACION HP-40 A ALTAS TEMPERATURAS
ENVEJECIDOS EN SERVICIO**

UNIVERSIDAD INDUSTRIAL DE SANTANDER

**Trabajo de grado, presentado como requisito para optar al título de
ingeniero metalúrgico**

| HORNO BA-215 | |

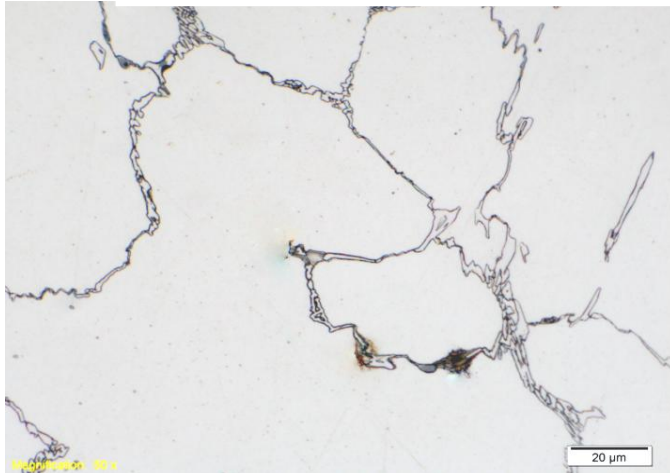
1. Estructura de una probeta de acero HP con matriz austenítica en estado nuevo, se puede ver la presencia de carburos primarios eutécticos en los límites de las dendritas. Reactivo: Nital al 5%. (1000X) (Fuente autores).

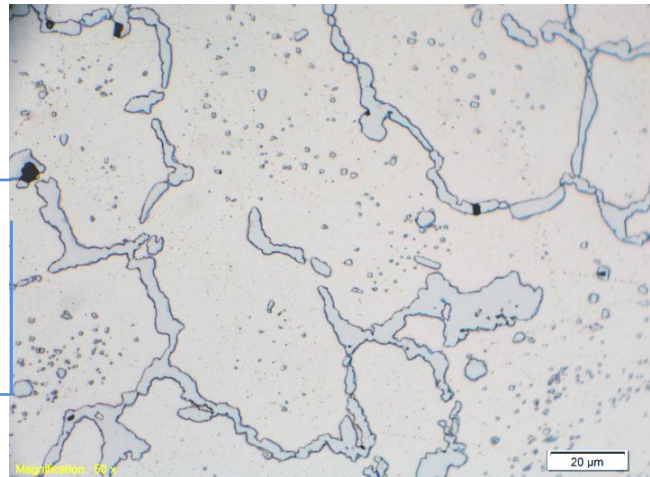
2. Estructura de una probeta de acero HP después de 66000 horas de operación a una temperatura entre 800 y 900 °C, la cual se modificó completamente con respecto a la presentada por el material en estado nuevo; el carburo eutéctico se ha transformado a carburo secundario. Reactivo: Nital al 5%. (1000X) (Fuente autores).

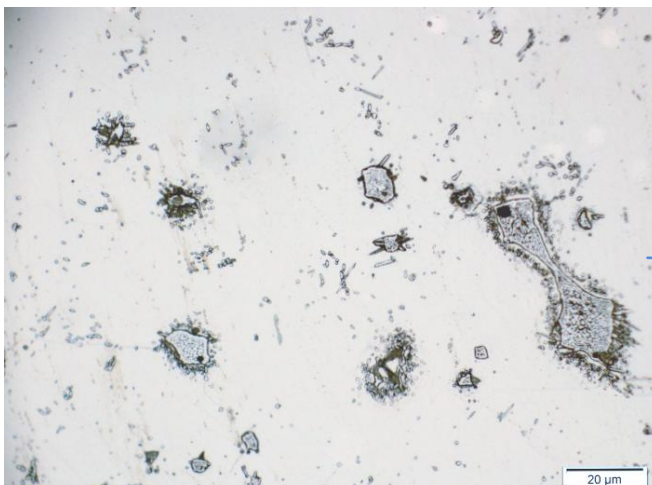
3. Estructura de una probeta de acero HP dañada en servicio (66000 horas aprox.) a una temperatura de 1300°C, la cual presenta cambios en su microestructura y agrietamiento debido a un sobrecalentamiento. Reactivo: Nital al 5%. (500X). (Fuente autores).

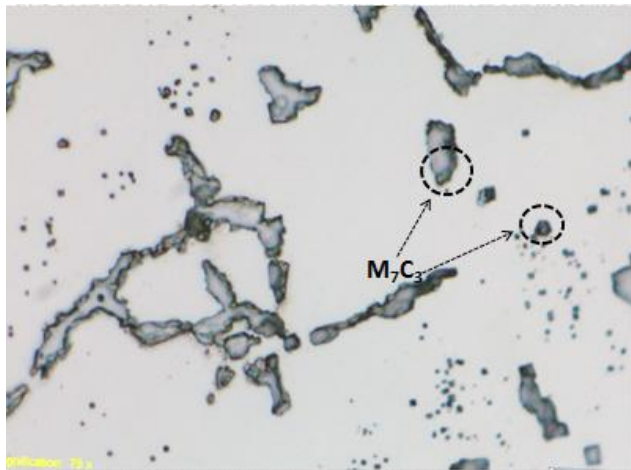
Figura 10: muestra "TSEC 861C2" 66000 horas de servicio. Ataque electro-lítico con Cr_2O_3 . 1500X (fuente autores).

Se puede observar claramente en la micrografía el carburo M_7C_3 , el ataque electro-lítico fue usado para revelar este carburo ya que es oscurecido a un tono grisáceo; generalmente estos carburos están ubicados en el límite de grano aunque algunos se precipitan en el interior del grano.

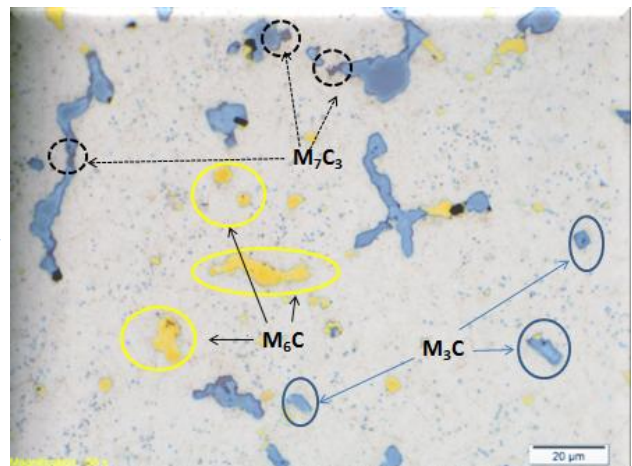
Figura 11: muestra "TSEC 861C2" 66000 horas de servicio. Ataque Groesbeck. 1000X (fuente autores).

En la micrografía se puede identificar los carburos M_7C_3 , M_3C , M_6C que tomaron color negro, azul y amarillo respectivamente. El ataque se realizó con el reactivo Groesbeck.

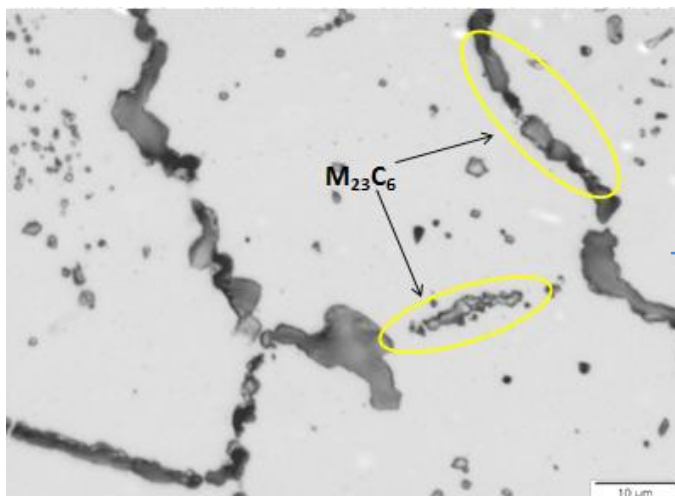
Figura 12: muestra "TSEC 861C2" 66000 horas de servicio. Ataque electro-lítico con ácido oxálico. 2000X (fuente autores).

El ataque electro-lítico fue usado para revelar el carburo $M_{23}C_6$, el cual oscurece el carburo.

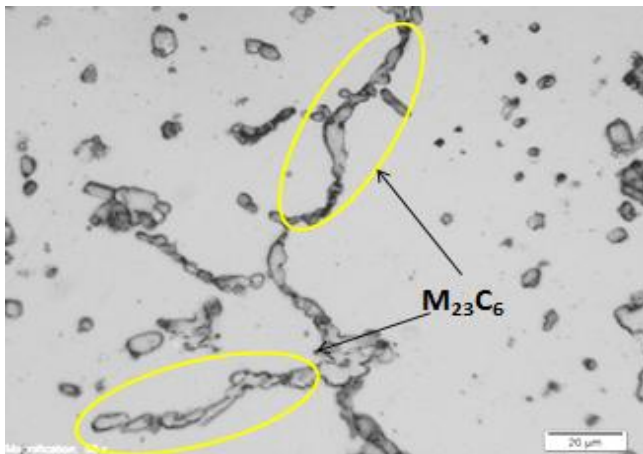
Figura 13: muestra “TSEC 862A1” 66000 horas de servicio. Ataque electrolítico con ácido oxálico. 2000X (fuente autores).

Se puede observar en la microestructura cadenas de carburos muy probablemente $M_{23}C_6$, en los bordes de grano y partículas finas de carburos dispersos en la matriz

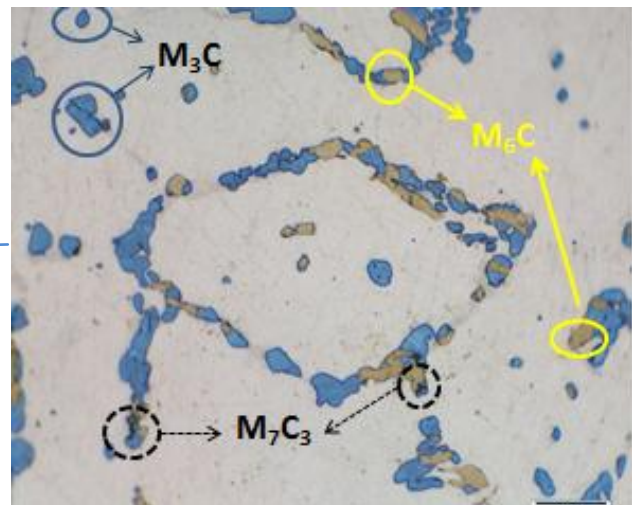
Figura 14: muestra “TSEC 862A1” 66000 horas de servicio. Ataque Groesbeck. 1000X (fuente autores).

Se observa la precipitación del carburo M_7C_3 , este carburo fue revelado utilizando el reactivo Groesbeck, este carburo es oscurecido por el reactivo. También se alcanza a revelar la precipitación de carburos M_3C , M_6C que son delineados y coloreados (azul y amarillo respectivamente), la mayoría de estos están ubicados en el límite de grano.

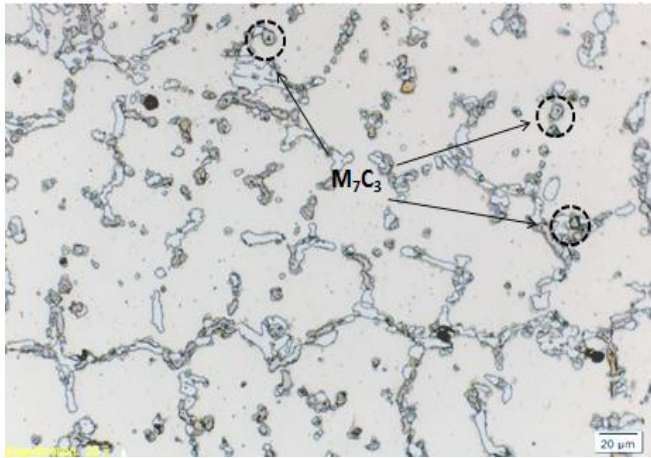
Figura 15: muestra "TSEC 862A1" 66000 horas de servicio. Ataque electrolítico con Cr_2O_3 . 500X (fuente autores).

Se observan bloques de carburos secundarios dispersos en la matriz austenítica, nuevamente aparecen precipitados finos de carburos en la matriz, así como vacíos de fluencia en el proceso de formación.

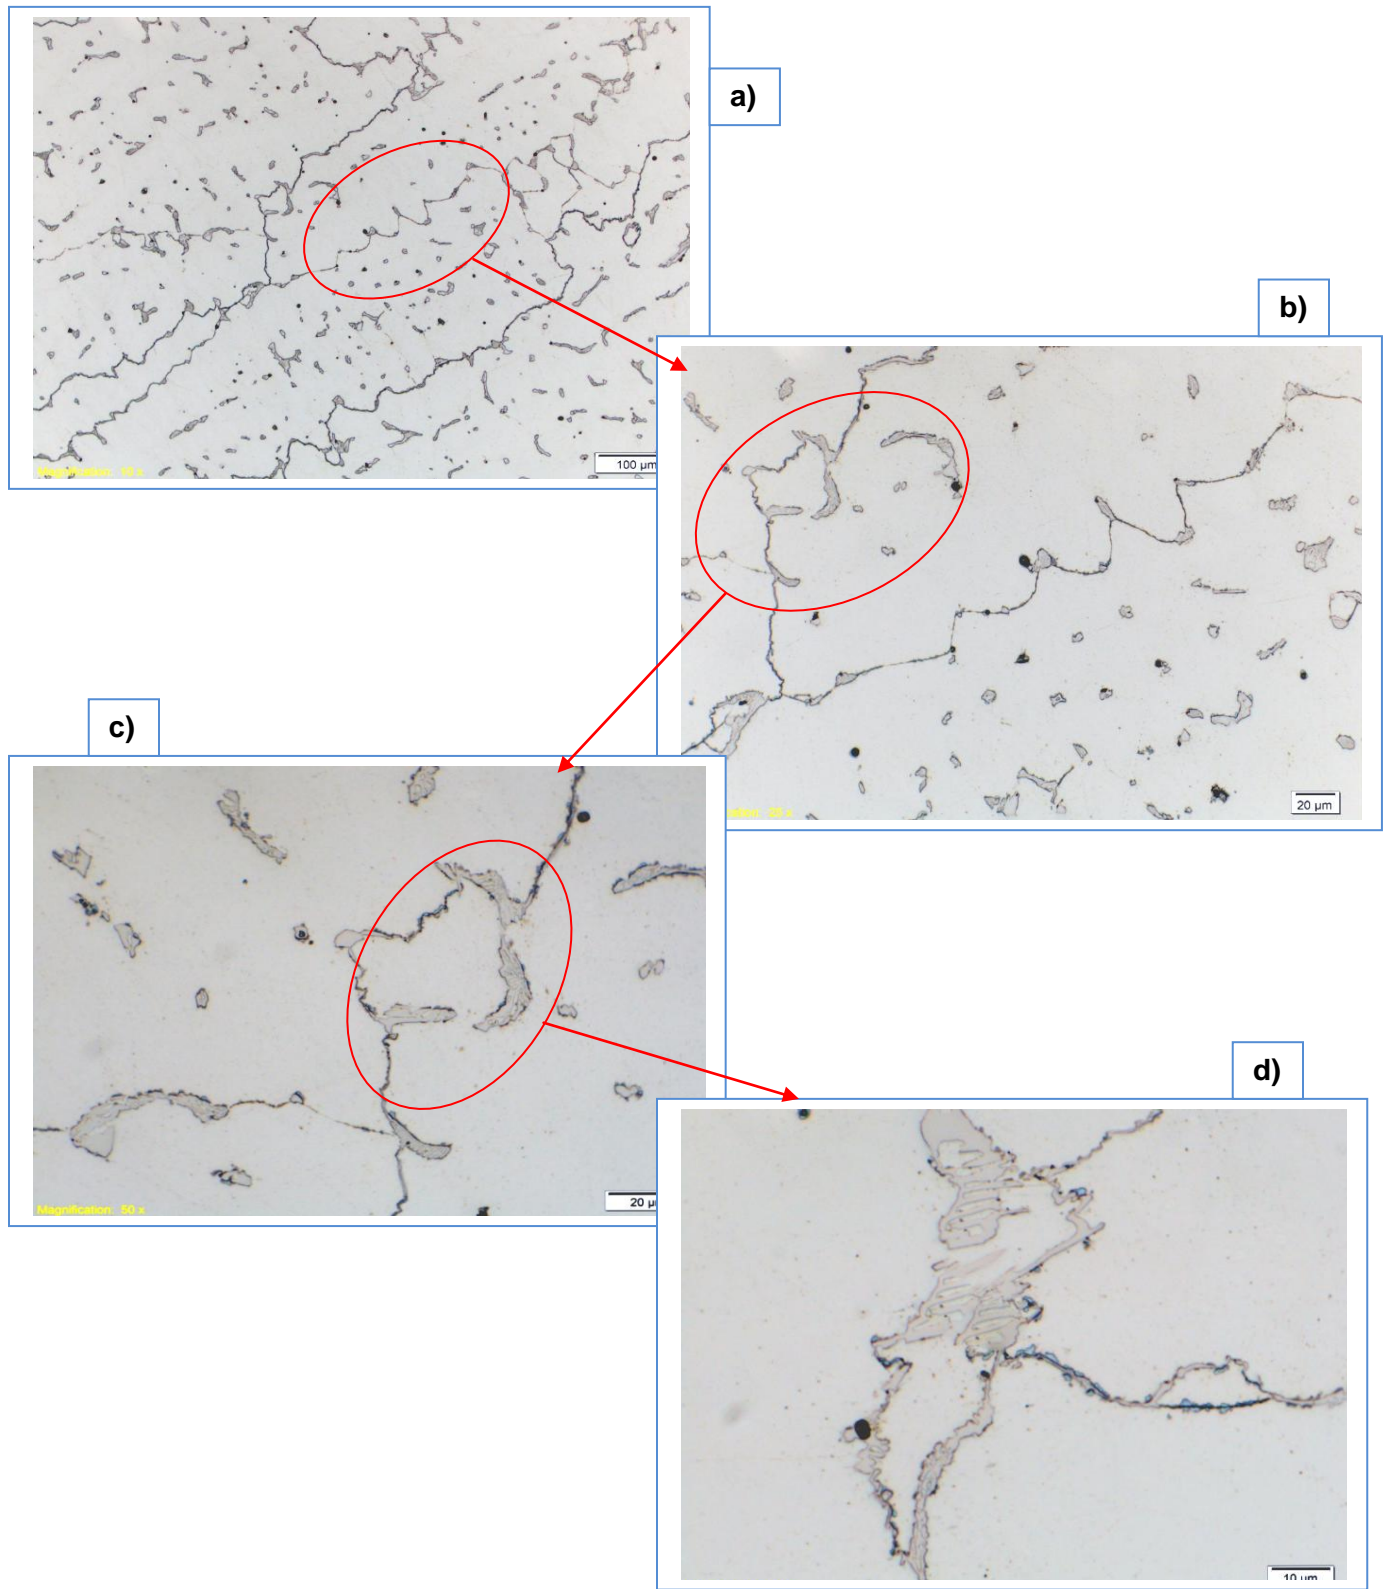
La Figura 16, presenta un aspecto típico del material cuando ha entrado en servicio, la observación micrográfica del material muestra la matriz austenítica y se puede ver que los carburos primarios, próximos a la descomposición eutéctica están dispuestos entre las dendritas, la morfología de esos carburos primarios se puede observar en la figura 16.a. Esta microestructura puede ser encontrada en las regiones más frías de las columnas de reforma envejecidas en servicio. Además de esto se pueden observar vacíos de fluencia a lo largo de toda la micrografía, cadenas de carburos M_{23}C_6 , en los bordes de grano, y por último se podrá ver con claridad la morfología del carburo tipo M_{23}C_6 .

FIGURA 16: estructura de una probeta de acero HP con matriz austenítica con 66000 horas de servicio. a) se observan vacíos de fluencia a lo largo de toda la micrografía. (200X). b) cadenas de carburos $M_{23}C_6$, en los bordes de grano (500X). c) carburos primarios próximos a la descomposición eutéctica. (1000X). d) Morfología del carburo tipo $M_{23}C_6$. (1500X). Reactivo: ataque electroquímico con ácido oxálico. (Fuente autores).

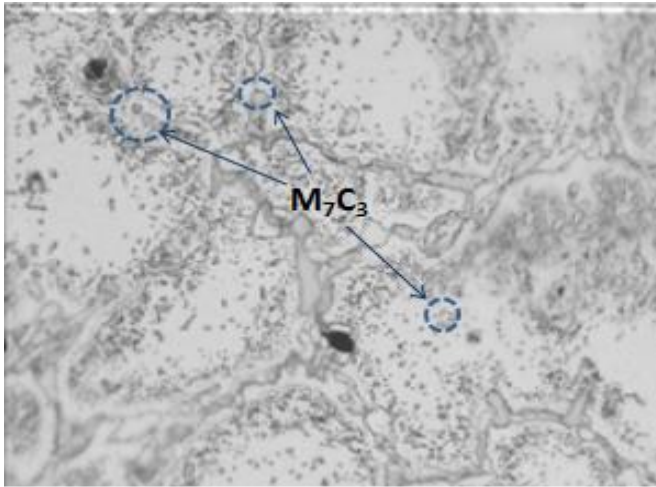
Figura 17: muestra "TSEC 862C1" 66000 horas de servicio. Ataque electrolítico con Cr_2O_3 . 1000X (fuente autores).

Estructura típica de los segmentos de los tubos en las columnas de reforma, matriz austenítica mostrando carburos secundarios en bloques y carburos secundarios de tamaño pequeño depositados en la matriz.

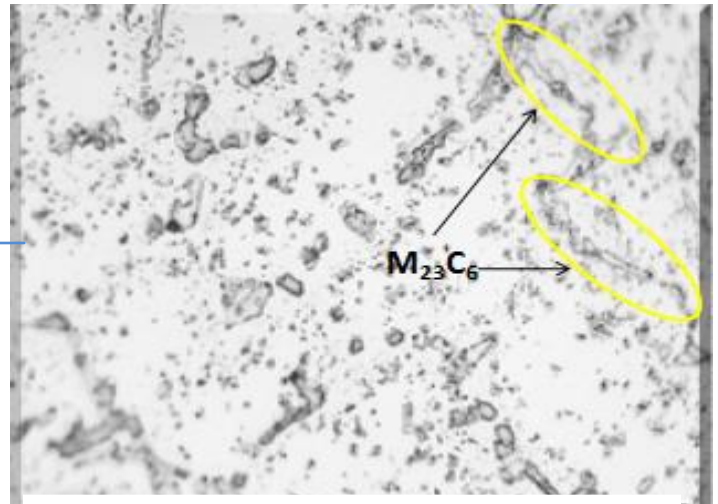
Figura 18: muestra "TSEC 862C1" 66000 horas de servicio. Ataque electrolítico con ácido oxálico. 1000X (fuente autores).

Se observan sensibles alteraciones en la microestructura con respecto a la muestra en estado nuevo; se revelaron carburos M_{23}C_6 con la ayuda del ataque electroquímico con ácido oxálico.

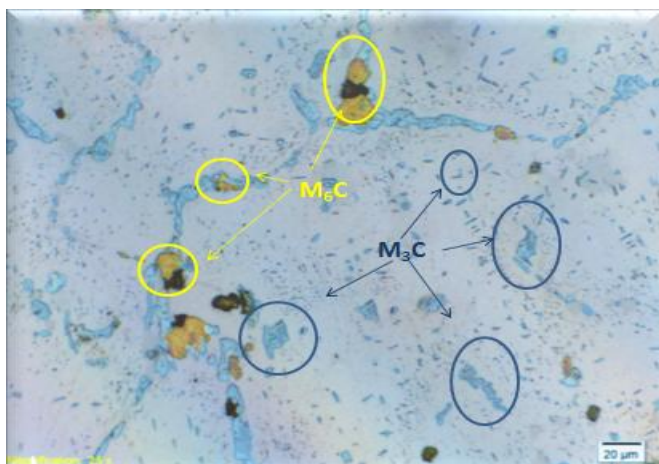
Figura 19: muestra "TSEC 862C1" 66000 horas de servicio. Reactivo: Groesbeck. 1000X (fuente autores).

Se observa la precipitación de los carburos M_7C_3 , M_3C , M_6C que tomaron color negro, azul y amarillo respectivamente. El ataque se realizó con el reactivo Groesbeck.

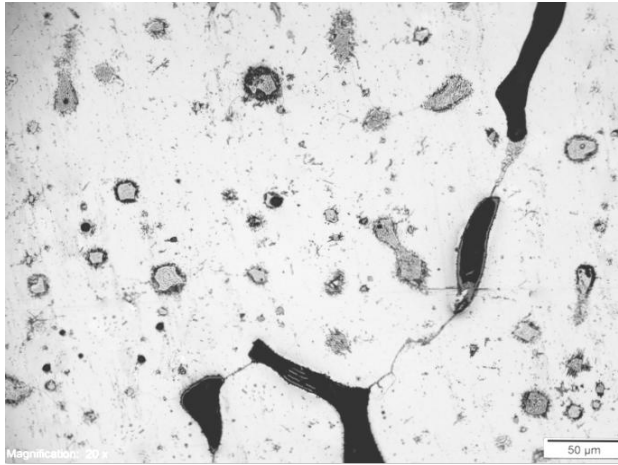
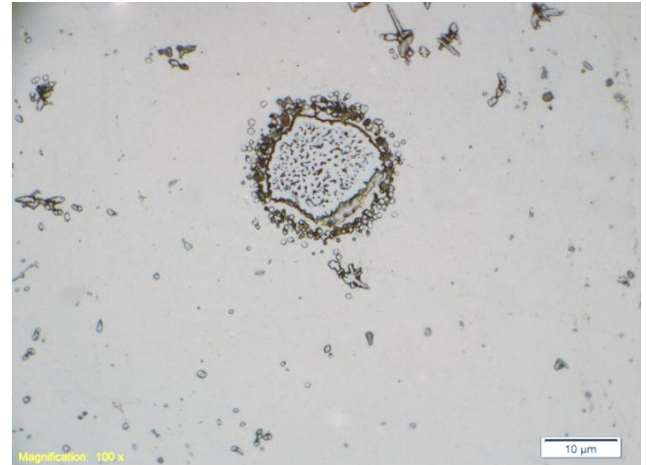
Figura 20: muestra “TSEC 863A1” 66000 horas de servicio. Ataque con Nital al 5%. 200X (fuente autores).

Figura 21: muestra “TSEC 863A1” 66000 horas de servicio. Ataque con Nital al 5%. 1000X (fuente autores).

En las figuras 20 y 21 se puede ver la microestructura del acero después de un sobrecalentamiento superior a 1300°C , en la cual se encuentran las microgrietas que se producen, estas microgrietas se propagan alcanzando en primer lugar la superficie interna del tubo y posteriormente la superficie externa ocasionando la fractura del tubo.

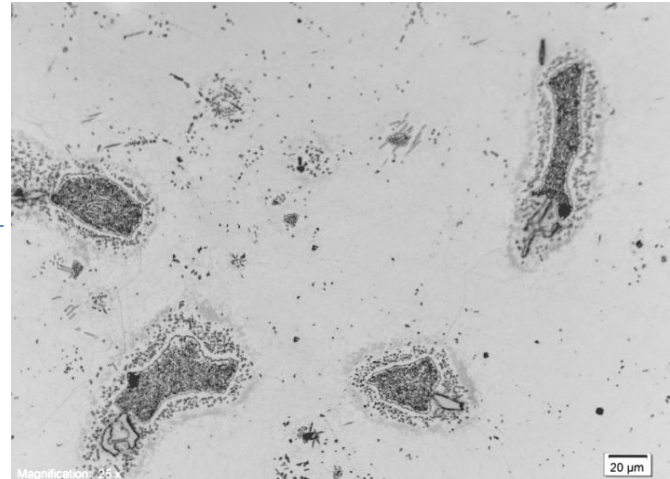
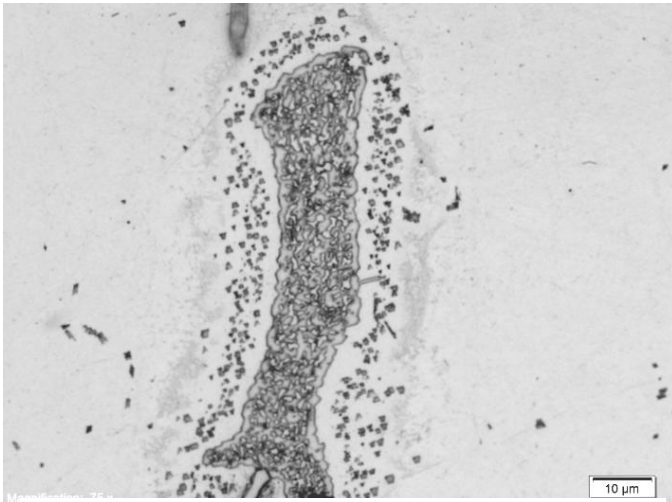
Figura 22: muestra "TSEC 863A1" 66000 horas de servicio. Ataque electrolítico con ácido oxálico. 500X (fuente autores).

Figura 23: muestra "TSEC 863A1" 66000 horas de servicio. Ataque electrolítico con ácido oxálico. 500X (fuente autores).

En las figuras 22 y 23 podemos ver la microestructura resultante de un tubo que sufrió un sobrecalentamiento localizado superior a 1300 °C, de un tubo de reforma de acero HP, en la cual se ve una fusión de carburos que al volver a solidificar pasan a presentar morfología de plaquetas de gran tamaño, rodeadas en todo su contorno, por una serie de finos carburos, cambiando la estructura dendrítica original del material.

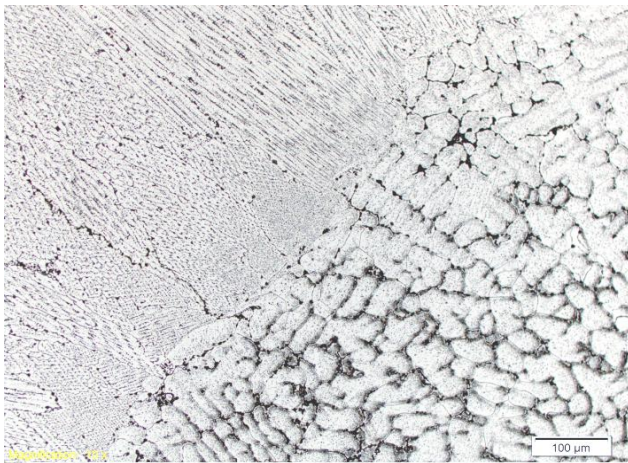
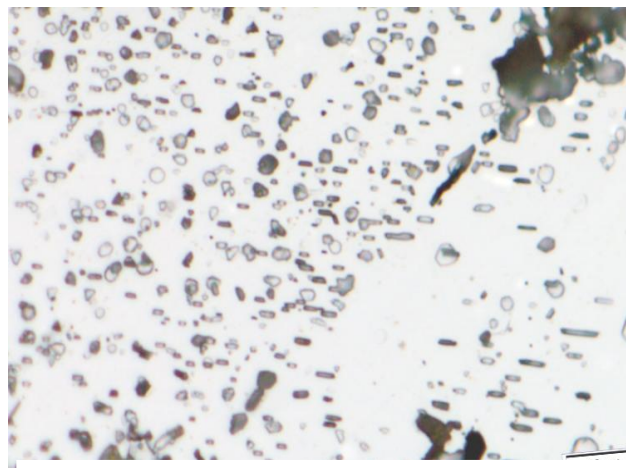
Figura 24: Muestra soldada con 65000 horas de servicio. (200X). Reactivo: Cr_2O_3 . (Fuente autores).

Figura 25: Muestra soldada con 65000 horas de servicio. (2000X). Reactivo: Cr_2O_3 . (Fuente autores).

se logran diferenciar dos zonas de manera clara, una perteneciente al metal de soldadura y otra perteneciente al metal de base en el cual se aprecian carburos M_7C_3 , que es oscurecido a un tono grisáceo, se realizo con ataque electrolítico de Cr_2O_3 .

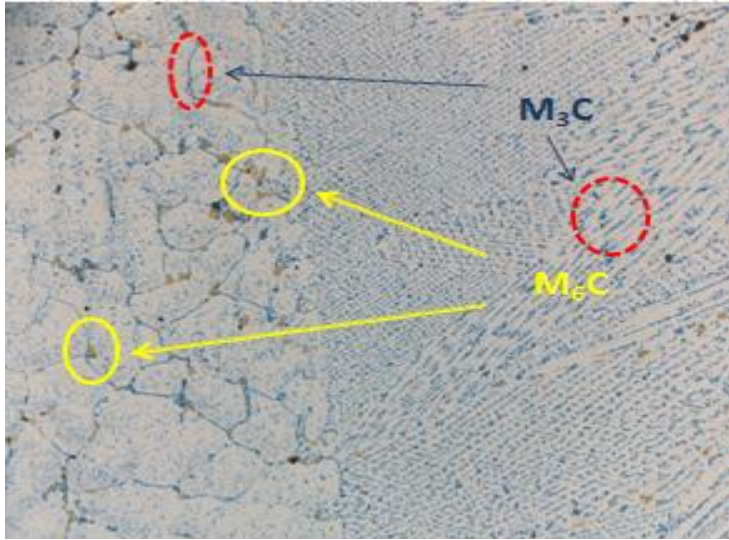
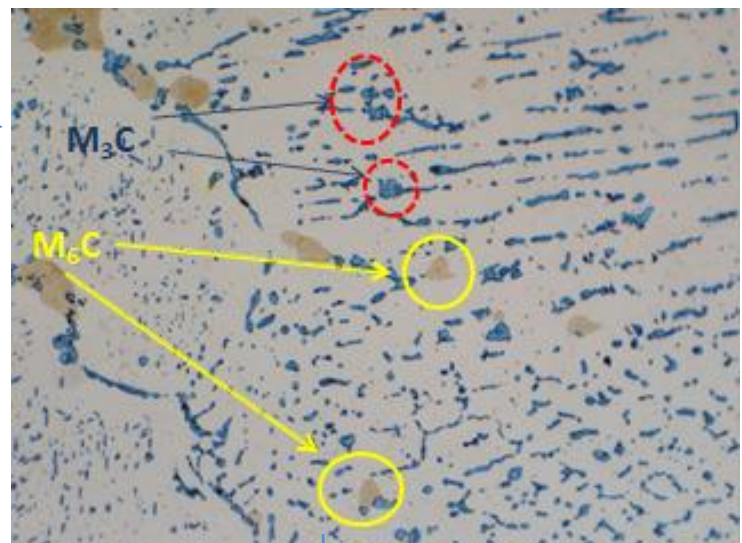
Figura 26: Muestra soldada con 65000 horas de servicio. (200X). Reactivo: Groesbeck. (Fuente autores).

Figura 27: Muestra soldada con 65000 horas de servicio. (2000X). Reactivo: Groesbeck. (Fuente autores).

Se puede observar claramente en las figuras 26 y 27 que tanto en el metal base como en el metal de soldadura ocurre la precipitación de carburos M_3C , que son delineados y coloreados de color azul, así como carburos tipo M_6C que toman una tonalidad amarilla, estos carburos se identificaron con la ayuda del ataque selectivo con el reactivo Groesbeck.

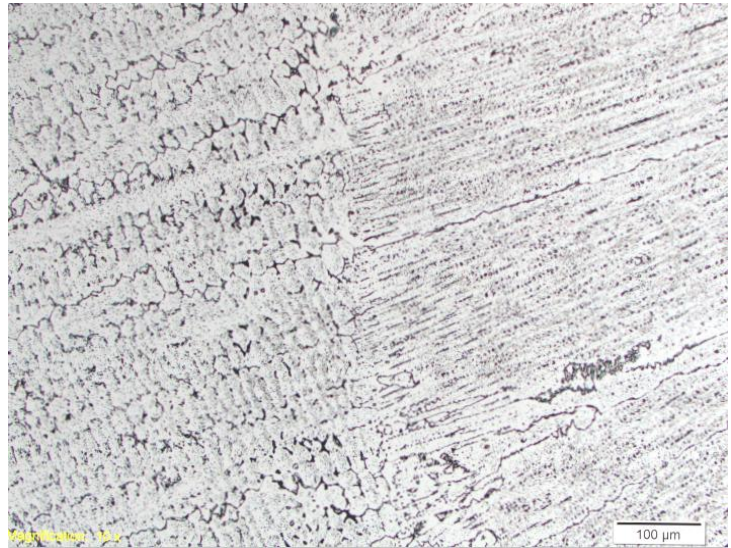
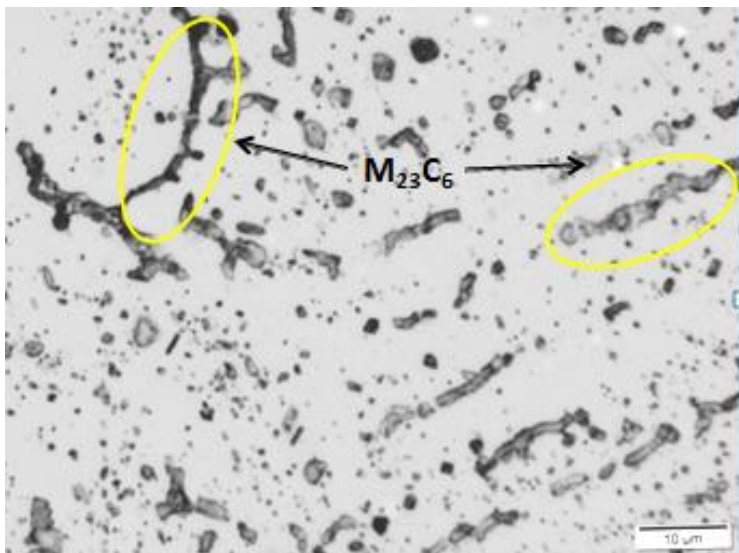
Figura 28: Muestra soldada con 65000 horas de servicio. (200X). Reactivo: acido oxálico. (Fuente autores).

Figura 29: Muestra soldada con 65000 horas de servicio. (2000X). Reactivo: acido oxálico. (Fuente autores).

Se evidenciaron dos zonas, la zona del metal de base (izquierda en ambas figuras) donde se identifican carburos $M_{23}C_6$, y este se encuentra en el contorno de los granos, y la zona de metal de soldadura (derecha en ambas figuras) donde aunque también se evidencian carburos $M_{23}C_6$, estos se encuentran en una misma dirección debida al flujo de calor en el momento de soldar el tubo.

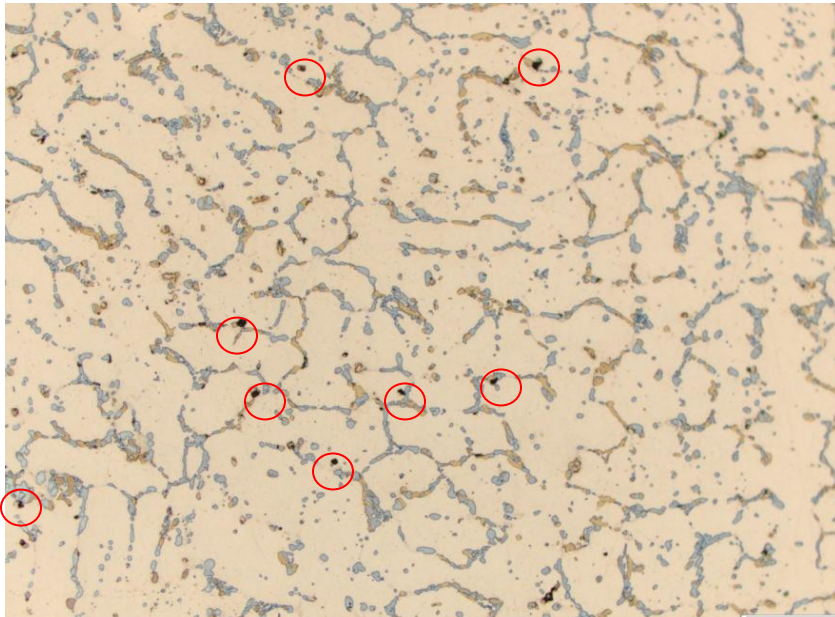
Figura 34: Análisis del daño por los vacios de fluencia. Muestra "TSEC 862A1" 66000 horas de servicio. Ataque Groesbeck. 200X (fuente autores).

Nivel B: Vida consumida un 30%
Se observan vacios ampliamente distribuidos pero que no están alineados.

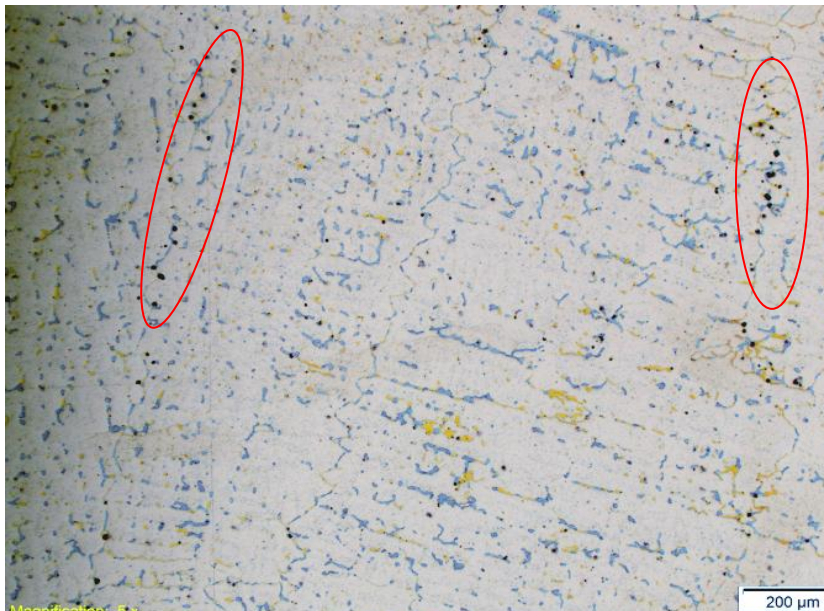
Figura 35: Análisis del daño por los vacios de fluencia. muestra "TSEC 861C2" 66000 horas de servicio. Ataque Groesbeck. 200X (fuente autores).

Nivel C: Vida consumida un 50%
Se observa que los vacios están alineados, pero no vinculados.

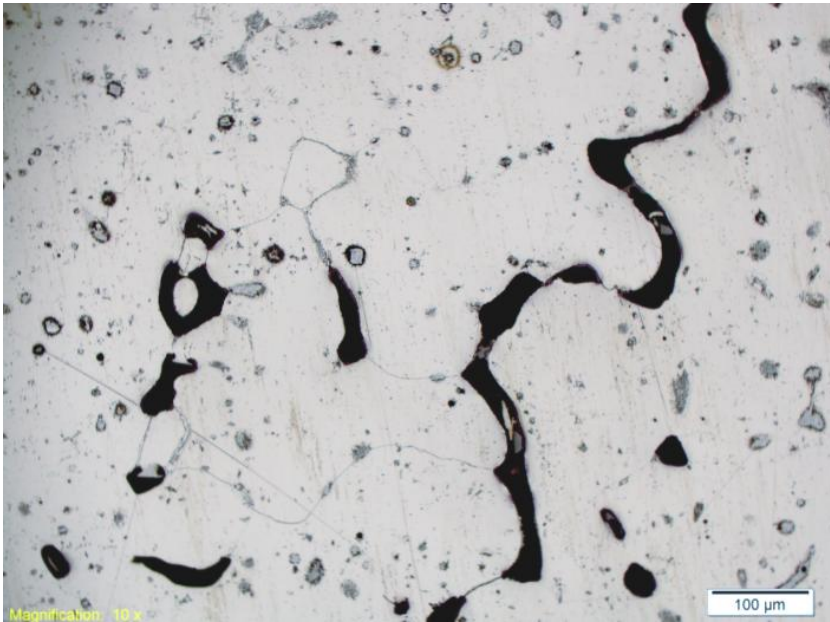
Figura 36: Análisis del daño por los vacíos de fluencia. Muestra "TSEC 863A1" 66000 horas de servicio. Ataque con Nital al 5%. 200X (fuente autores).

Nivel E: Vida extinta

Presenta grietas que se aproximan o exceden la profundidad de 2/3 del espesor de la pared.

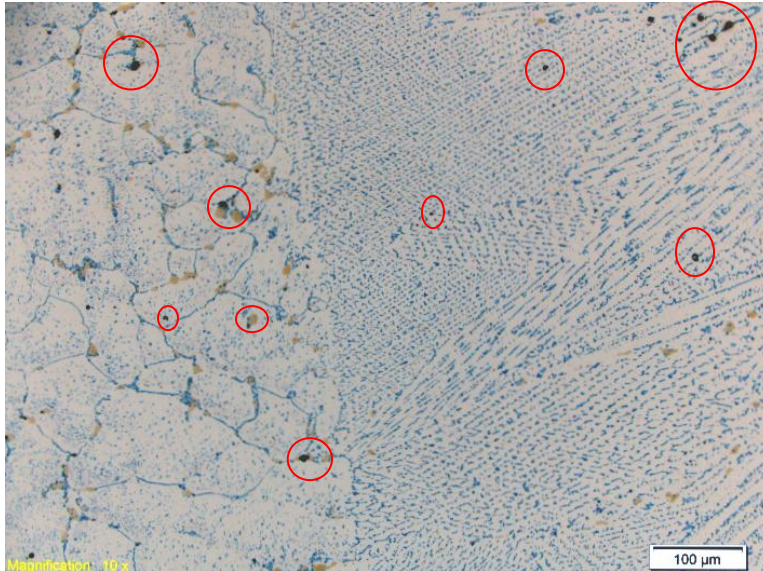
Figura 37: Análisis del daño por los vacíos de fluencia. Muestra junta soldada con 65000 horas de servicio. (200X). Reactivo: Groesbeck. (Fuente autores).

Nivel B: Vida consumida un 30%

Se observan vacíos ampliamente distribuidos pero que no están alineados.

En la mayoría de los casos, la vida útil de las uniones soldadas está limitada por la propagación de grietas en el plano de la soldadura y se extiende dentro del metal depositado. El agrietamiento también podría observarse en la zona afectada por el calor y esto también puede ser un factor limitante. Sólo en raras ocasiones la vida de la junta es limitada por las grietas transversales al depósito de soldadura, ubicadas a lo largo del eje del tubo, y que se extienden en el metal base de la junta.
