**EVALUACIÓN DE LA VULNERABILIDAD ESTRUCTURAL DE PUENTES
METÁLICOS EXISTENTES. CASO DE ESTUDIO:. PUENTES ANTIGUA VÍA
FÉRREA CAFÉ MADRID-SABANA DE TORRES. SECTOR BOCAS – PALMAS.**

**UNIVERSIDAD INDUSTRIAL DE SANTANDER
FACULTAD DE INGENIERIAS FISICO-MECANICAS
ESCUELA DE INGENIERIA CIVIL
BUCARAMANGA
2013**

**Trabajo de Grado para optar al título de
Ingeniero Civil**

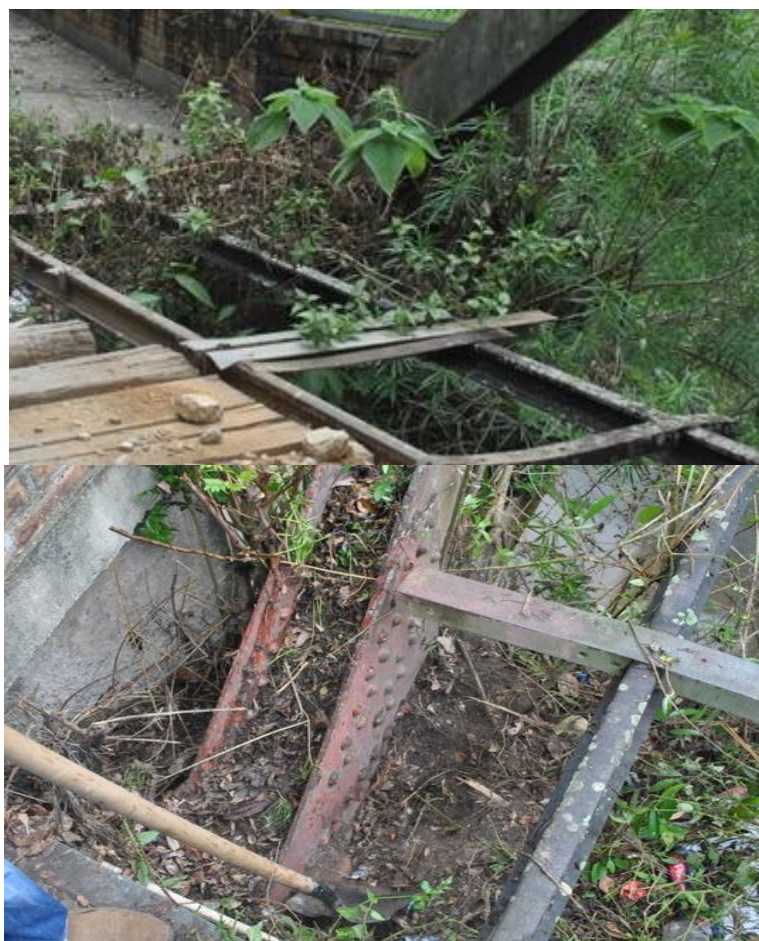
Los apoyos del puente se encuentran en un estado de total invasión por parte de la vegetación y tierra. La falta de mantenimiento ha dado lugar a que esta vegetación presente se acumule, retenga suciedad y por tanto agua, factor principal para el desarrollo de la corrosión de elementos metálicos. Es por esto que el estado de los apoyos no es muy bueno y la recomendación es hacer prontamente mantenimiento a estos. (ver figura 10)

Figura 10. Apoyo derecho costado occidental. Fuente (Autores).Enero 2013

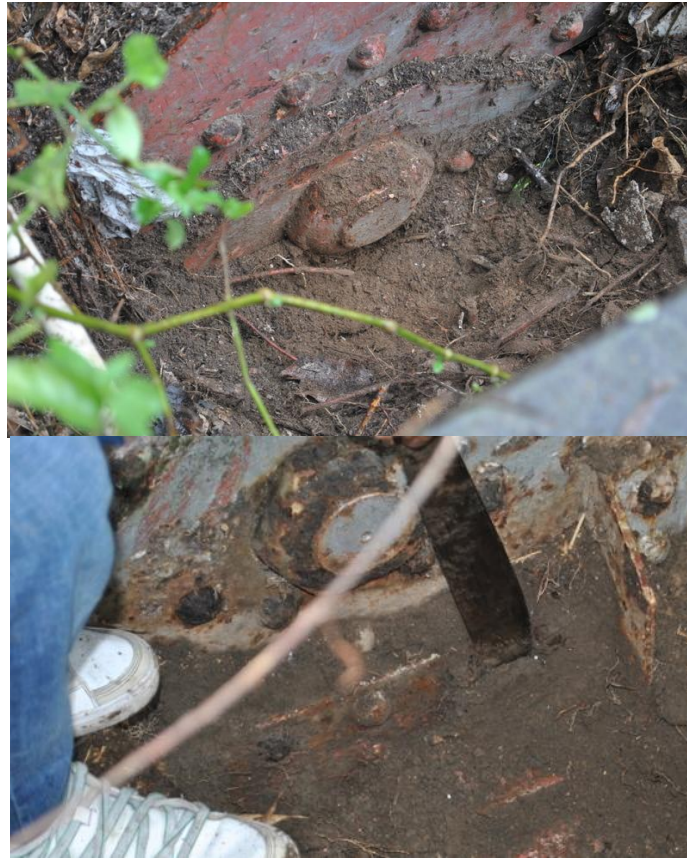
Figura 11. Apoyo izquierdo costado oriental. Fuente (Autores).Enero 2013

Como se observa en las fotos y como era de esperarse los elementos de los apoyo se encuentran en un nivel medio de corrosión donde ya se han perdido características de los materiales y parte de la sección de algunos elementos, afectando el correcto funcionamiento de los apoyos. Esto se observa más claramente en los apoyos del costado oriental. Los elementos de la cercha que llegan a estos nodos se ven con acumulación de mugre y algo afectados por la corrosión. Por inspección visual se consideran en un estado de deterioro medio.

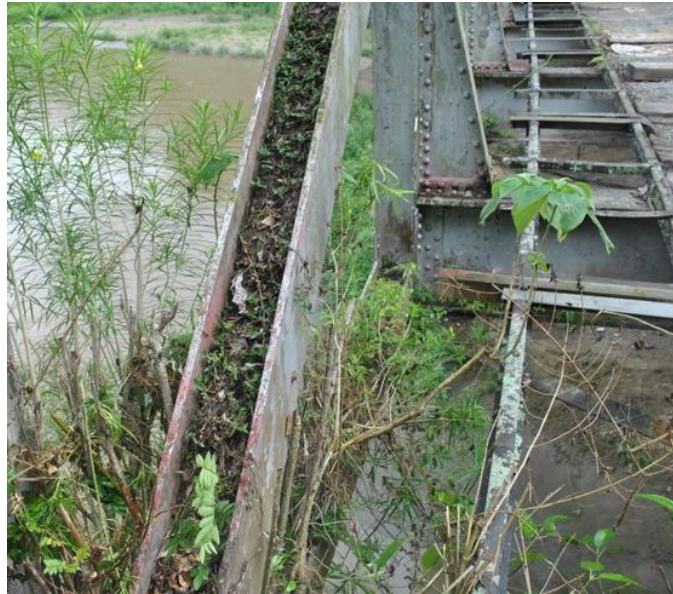
Figura 12. Acumulación material orgánico en elementos. Fuente (Autores).Enero 2013

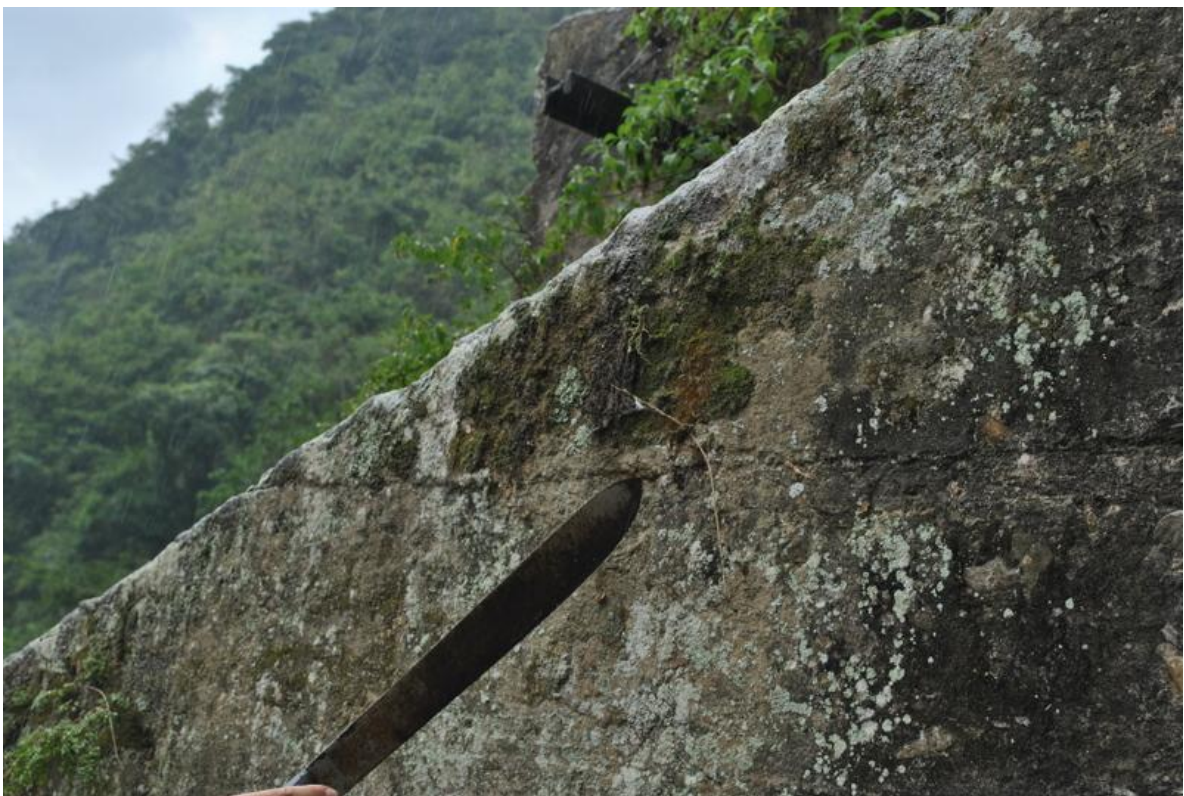
estética y dando la posibilidad a fallas de carácter físico y químico e incrementando el deterioro de daños preexistentes. La existencia de microorganismos de origen vegetal, como se evidencia en la fotografía, incide en la producción de sustancias que pueden ocasionar ataques químicos al concreto dando cabida a la desintegración de la pasta de cemento. En la imagen se ve ya avanzada la invasión de la vegetación. Además se ve comprometida la saturación del material pues esta vegetación aumenta la permeabilidad del concreto e induce a daños por procesos de humedecimiento y secado alternadamente, conduciendo a la transformación de los compuestos del cemento.

Figura 15. Invasión de microorganismos vegetales en la aleta del estribo.

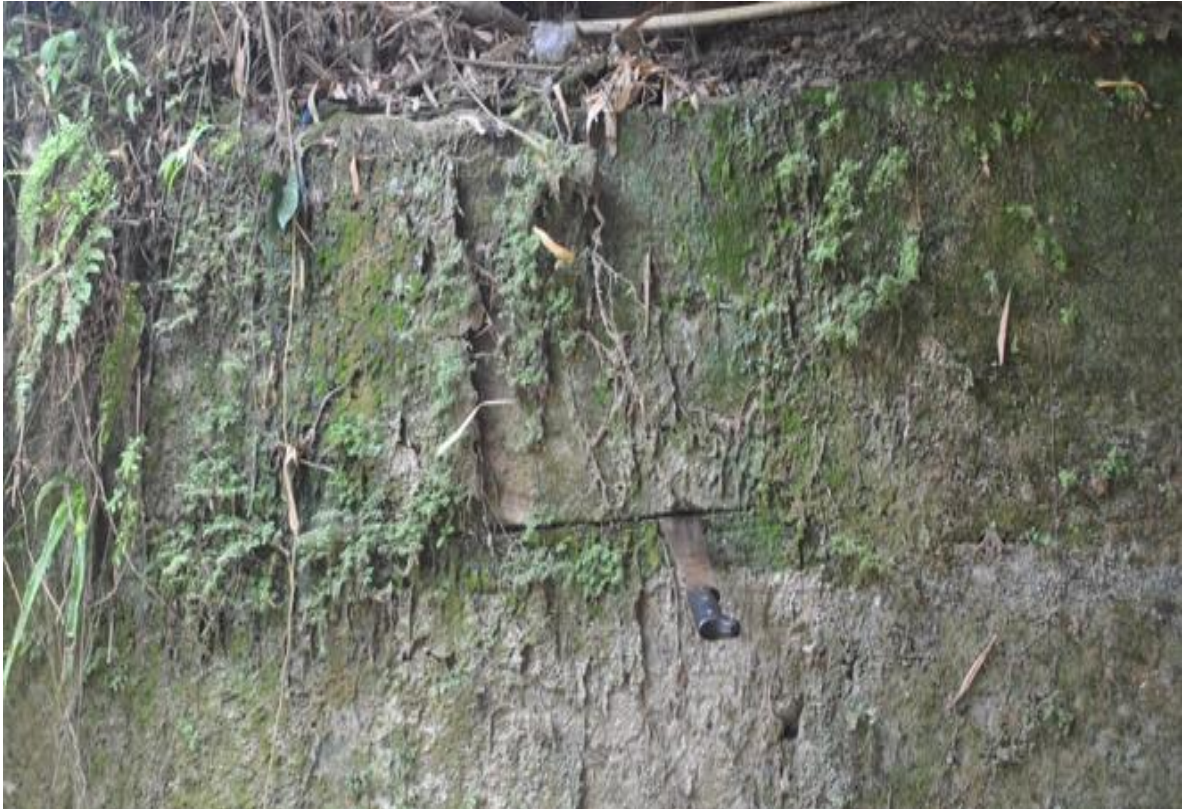
Figura 16. Invasión y grieta de gran espesor y profundidad en la pantalla del estribo costado oriental. Fuente (Autores).Enero 2013

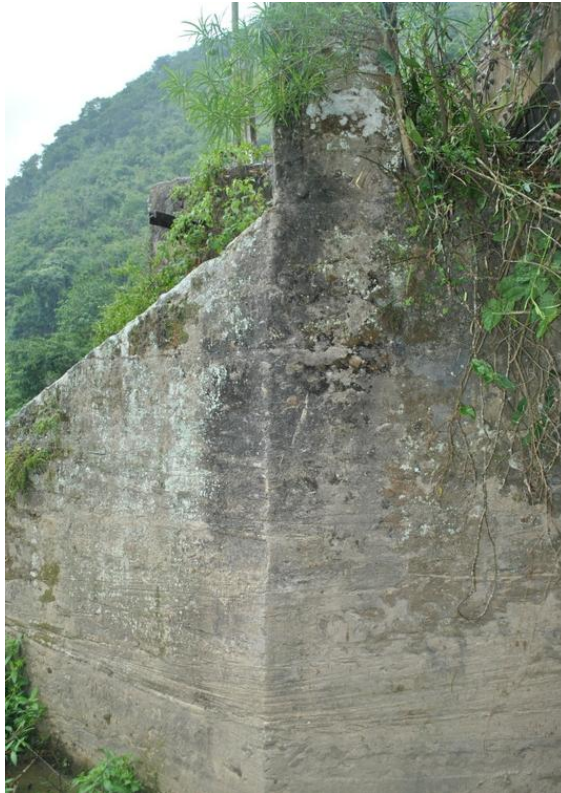
Figura 17. No hay grieta entre pantalla y aleta. Fuente (Autores).Enero 2013

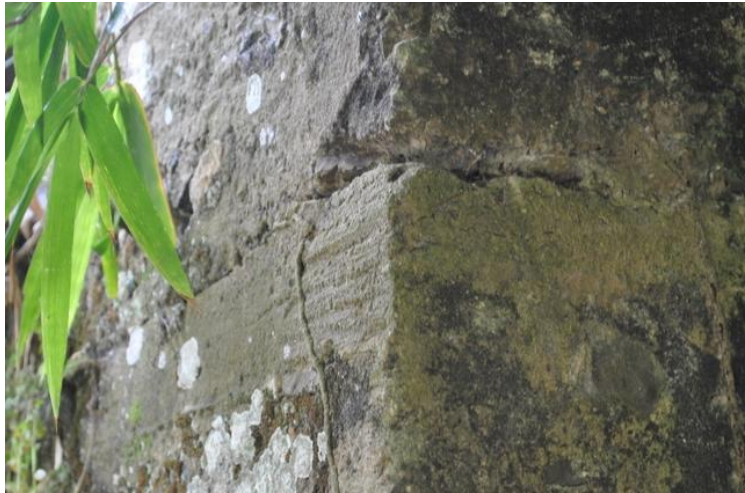
A pesar de ser muy comunes las grietas entre la pantalla y las aletas o muros de retorno en este estribo no se evidencian dichas grietas ver figura 17. en el muro de retorno derecho del estribo del costado oriental. Sin embargo en el lado izquierdo del mismo costado sí se encontró una grieta de espesor considerable al parecer por construcción ver figura 19

Figura 19. Grieta estribo. Fuente (Autores).Enero 2013

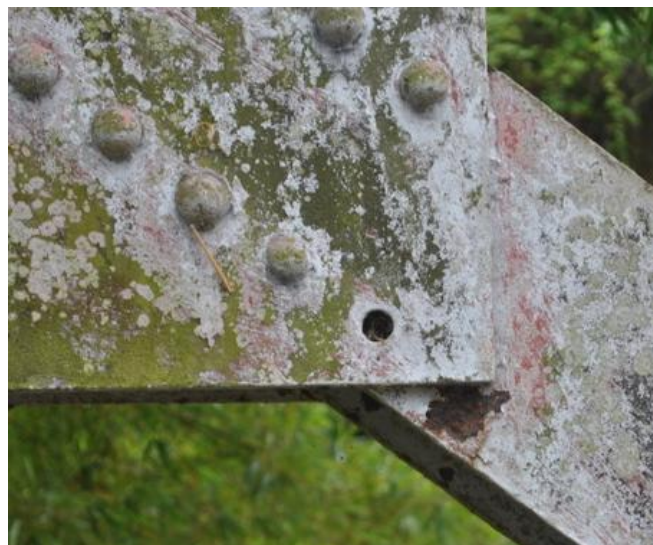
A nivel general el acero en este puente se encuentra en un estado aceptable en cuanto a pandeos de los elementos sometidos a compresión, en cuanto a deflexiones, pero la corrosión ha afectado a algunos elementos de manera considerable. Se encontraron dos elementos con pandeo local en las aletas y corrosión media en las vigas transversales y longitudinales, y severa en el cordón inferior de la armadura izquierda. También se ve corrosión en los apoyos y sus elementos anexos, zonas de acumulación de material orgánico y agua. En cuanto a grietas y deflexiones, los perfiles metálicos no presentan daños. Se encuentra una sola conexión donde un remache se ha caído, se puede observar en la figura 24 cosa no muy crítica pues en resistencia no se disminuye considerablemente y en cuanto a excentricidad tampoco es demasiada su afectación. Los problemas de pintura, en los elementos no corroídos son de fácil solución; en algunos elementos presenta impactos de vehículos y en las conexiones no se encontraron excentricidades, aplastamiento de las platinas, desgarramiento, corte en el conector, ni bloque de cortante; sí se encontró corrosión en las conexiones correspondientes a los apoyos, afectando remaches y platinas, por la razón antes mencionada: “la acumulación de vegetación y tierra en estas zonas”.

Figura 24. Remache faltante. Fuente (Autores). Enero 2013

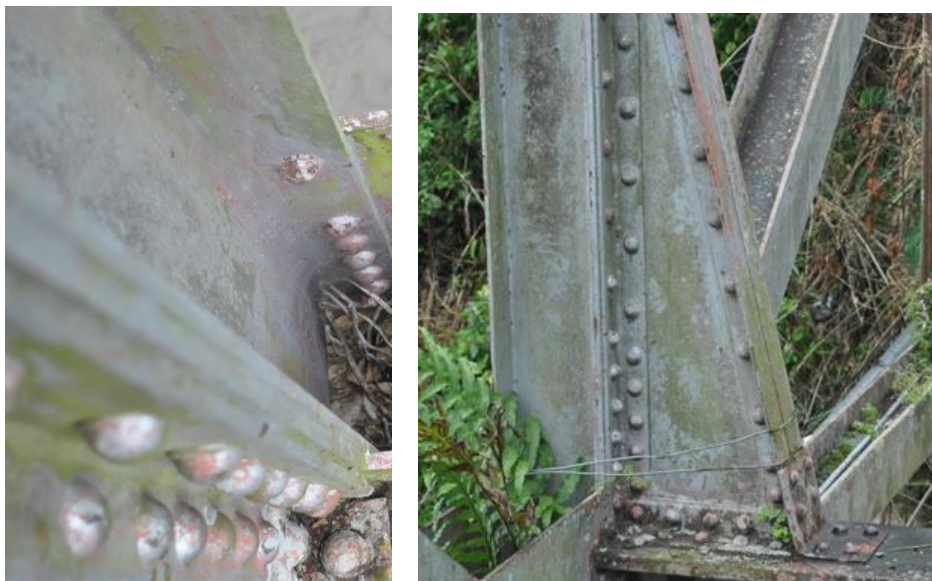
Figura 25. Elementos sin corrosión aunque con pintura deteriorada. Fuente (Autores).Enero 2013

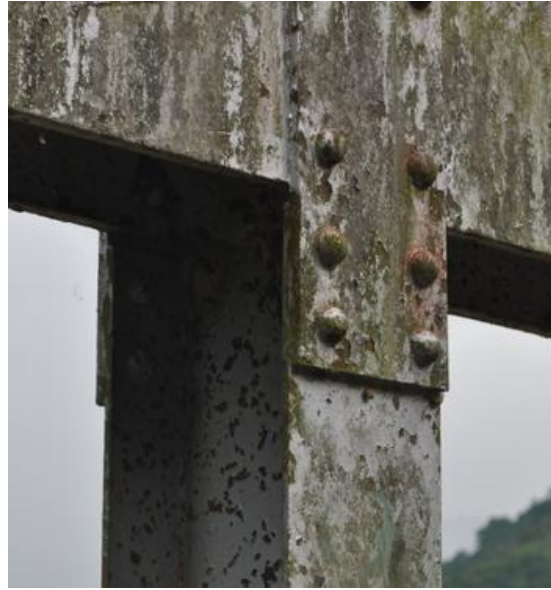
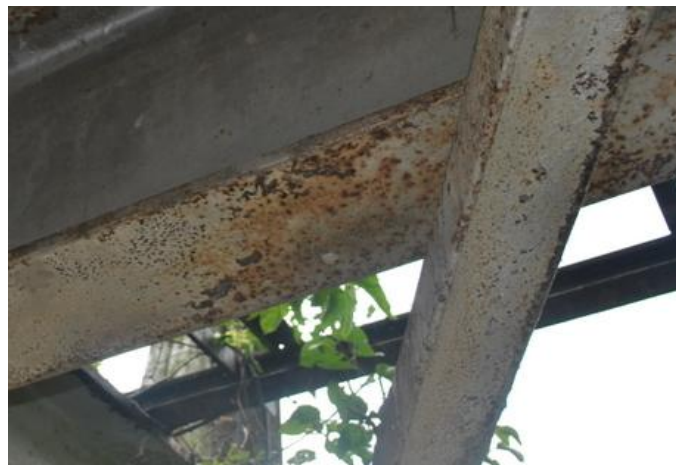
Corrosión leve donde no se ha perdido parte de la sección transversal del elemento y su solución es sencillamente la aplicación de pintura sobre la zona corroída, claro está con la previa preparación de la superficie y su correcta aplicación.

Se encontraron los siguientes elementos que a nuestro juicio, de acuerdo a la inspección visual y medida aproximada de la profundidad de la corrosión en el elemento, sufren de corrosión leve:(ver figura 26)

Figura 26. Estado de corrosión elementos. Fuente (Autores).Enero 2013

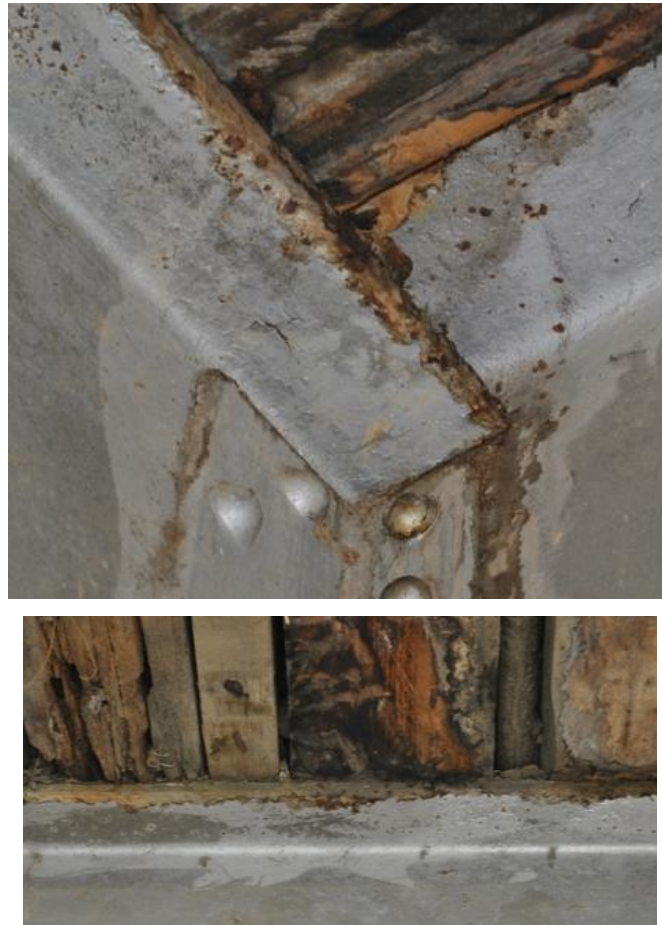
Corrosión media en la que ya se ha afectado la sección transversal del elemento y por tanto su capacidad estructural ha disminuido. La solución es este caso es la aplicación de un procedimiento más complejo o el reemplazo del elemento. En este caso, como los elementos fueron sobrediseñados, para una carga mucho mayor a la que se plantea con el nuevo uso de la vía y por tanto los elementos así estén reducidos en su capacidad estructural, la recomendación es detener el proceso de corrosión, no recuperar su capacidad y de acá en adelante mantener los elementos protegidos contra la acción de este efecto electroquímico.

Figura 27. Estado de corrosión media de elementos. Fuente (Autores).Enero 2013

La corrosión de los perfiles de metal requiere de un de un tratamiento con sustrato para remover partes corroídas e impurezas, así como la aplicación de pinturas anticorrosivas en las secciones donde es necesario reemplazar el material.(ver figura 27)

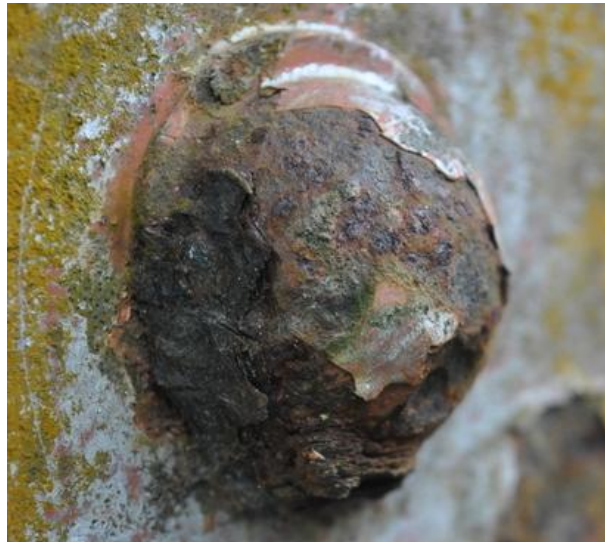
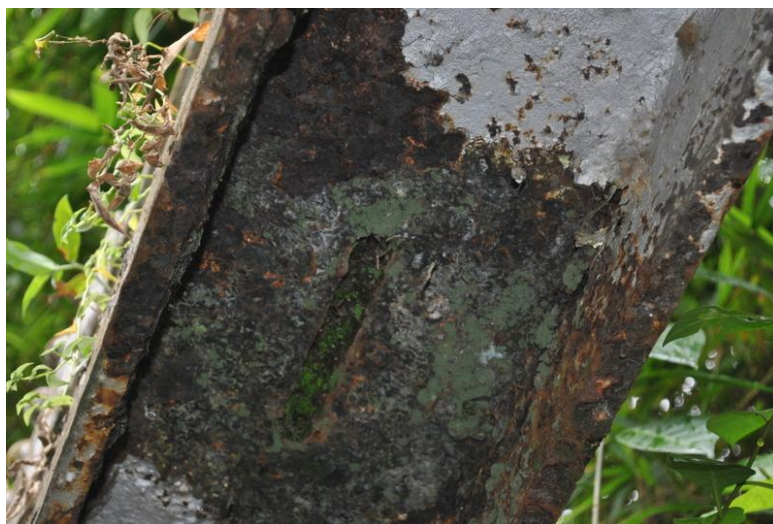
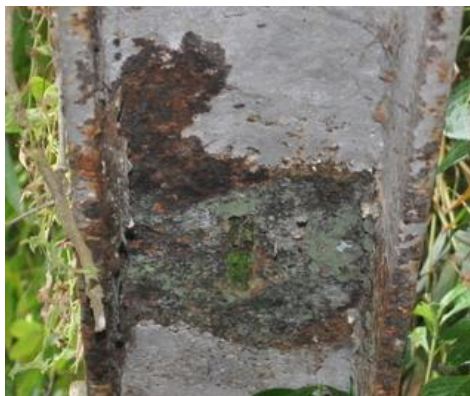
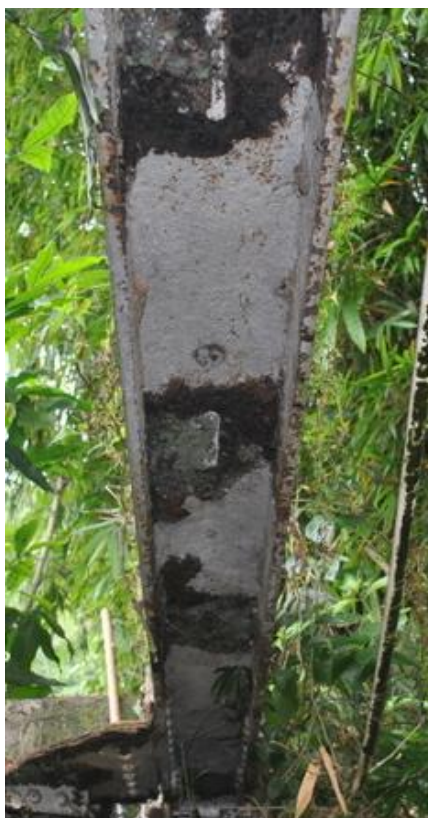
Corrosión severa tras la que el elemento ya ha perdido gran parte o la totalidad de la sección transversal luego su capacidad estructural se ve demasiado afectada y en este caso la recomendación es el reemplazo inmediato del elemento para no comprometer la estabilidad de la estructura y evitar un posible colapso o grave accidente. No se encontraron elementos cuya

corrosión se considere como severa y sea indispensable el inmediato reemplazo del elemento.(ver figura 28)

Figura 28. Remache con alto nivel de corrosión. Sección con alto nivel de corrosión. Gran pérdida de sección, Corrosión severa cordón inferior cercha.

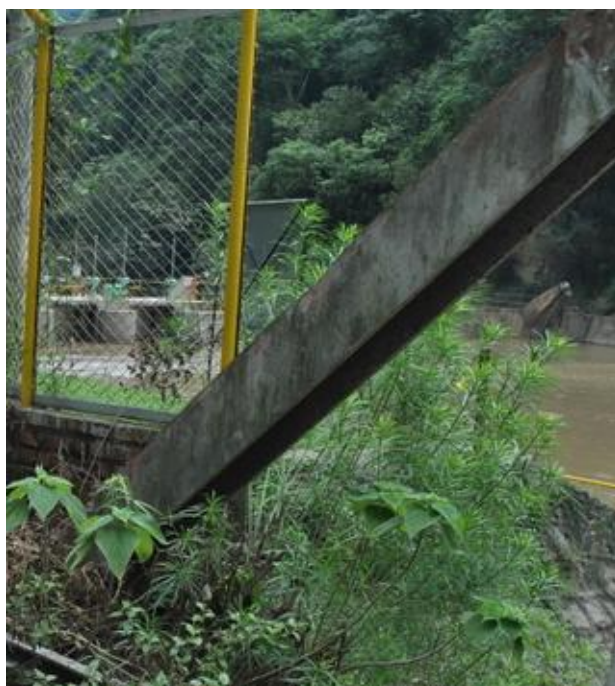
1.1.5.2. Pintura Deteriorada: La pintura al ser la principal protección de los elementos metálicos contra la corrosión es de gran interés. El mantenimiento de la pintura adecuada de los elementos es vital para evitar que se inicie el proceso de deterioro de las propiedades físicas y químicas del mismo, fruto de la corrosión. Daños de este tipo se tienen a continuación en la figura 29.

Figura 29. Elemento con pintura deteriorada. Fuente (Autores).Enero 2013

La pintura es el medio generalmente empleado para evitar la oxidación del acero, esta debe ser aplicada en intervalos máximos de 5 a 10 años, dependiendo del ambiente. Además de la pintura, es esencial contar con un drenaje adecuado, previniendo la acumulación de agua en cualquier parte de la estructura. La recomendación en este sentido es hacer el debido mantenimiento a la pintura, no sin antes resolver los problemas de corrosión.

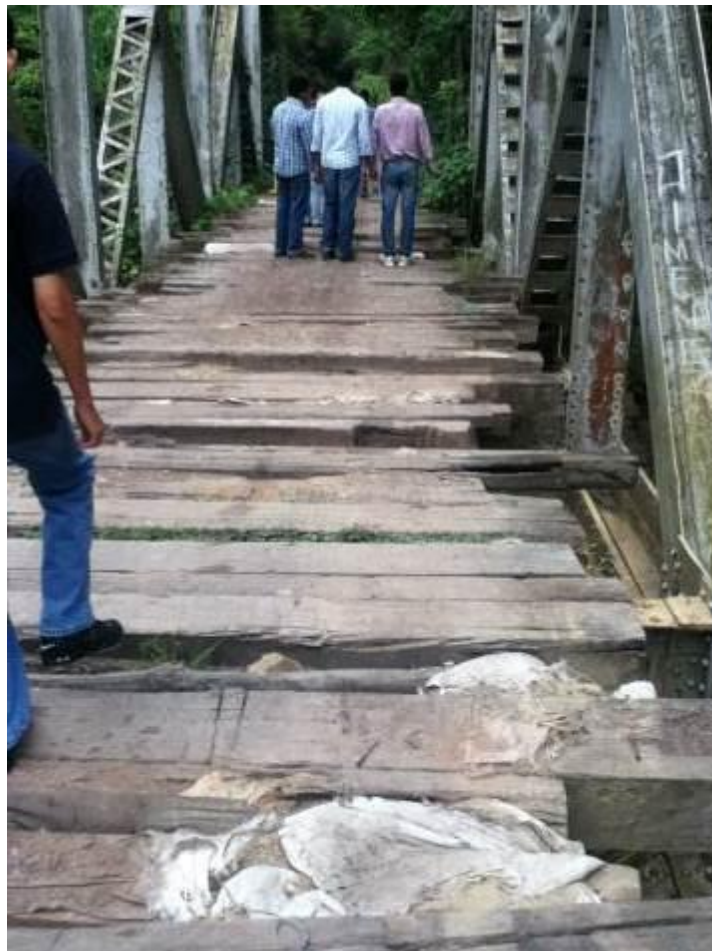
Actualmente el puente no cuenta con los elementos mínimos con los cuales debe contar un puente que es transitado por los habitantes de esta región como lo son un tablero como tal construido y diseñado técnicamente que tenga una superficie de rodadura cómoda, drenajes, andenes con sus respectivas barandas de protección, iluminación y señalización.

Figura 40. Tablones que hacen la vez de tablero. Fuente (Autores).Enero 2013

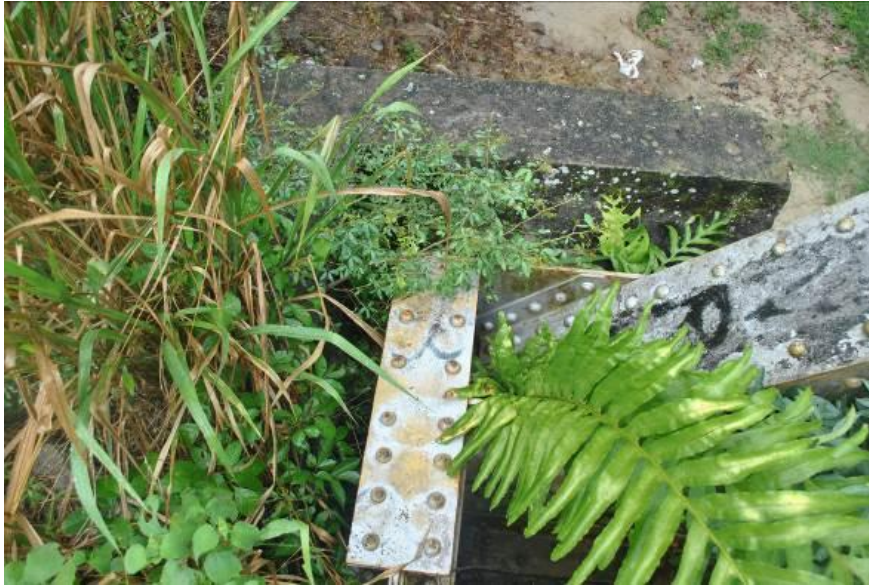
Los apoyos del puente se encuentran en un estado de total invasión por parte de la vegetación y tierra. La falta de mantenimiento ha dado lugar a que esta vegetación presente se acumule, retenga suciedad y por tanto agua, factor principal para el desarrollo de la corrosión de elementos metálicos. Es por esto

Figura 41. Apoyo izquierdo costado oriental. Fuente (Autores).Enero 2013

que el estado de los apoyos no es muy bueno y la recomendación es hacer prontamente mantenimiento a estos.como se sprechia en las siguiente figuras

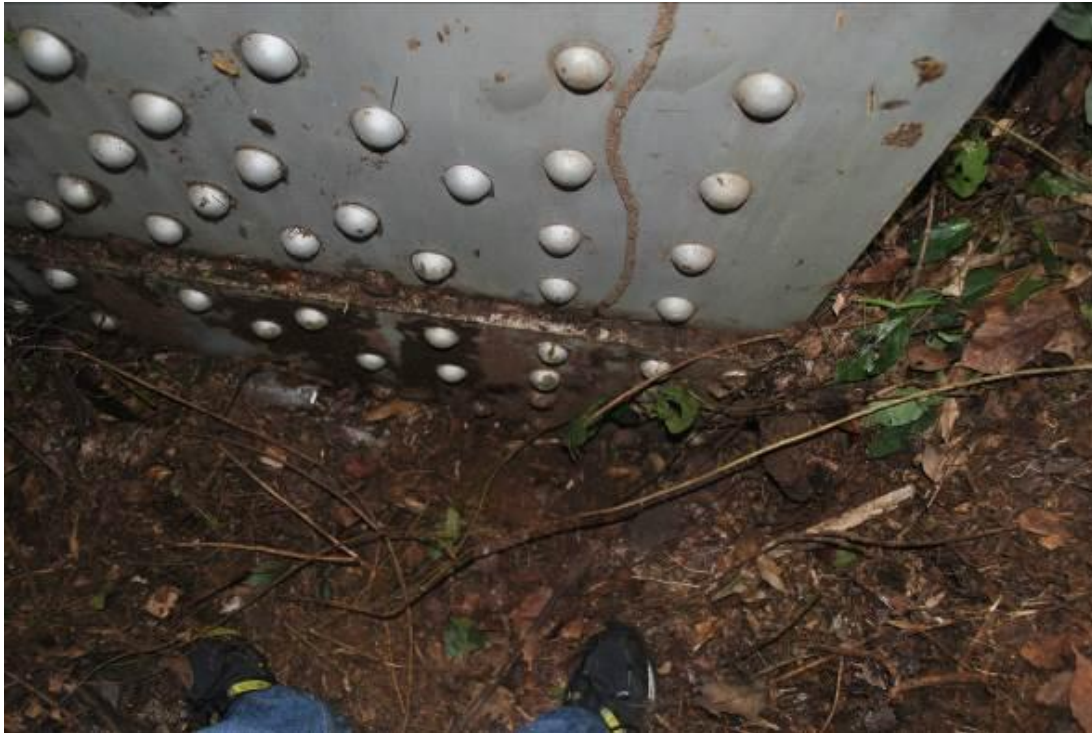
Figura 49. Estado apoyo puente 2. Fuente (Autores).Enero 2013

Como se observa en las fotos y como era de esperarse los elementos de los apoyos se encuentran en un nivel medio de corrosión donde ya se han perdido características de los materiales y parte de la sección de algunos elementos, afectando el correcto funcionamiento de los apoyos. Esto se observa más claramente en los apoyos del costado oriental. A pesar de esto, los elementos de la cercha que llegan a los nodos de los apoyos no se ven muy afectados por este fenómeno y se consideran en buen estado.

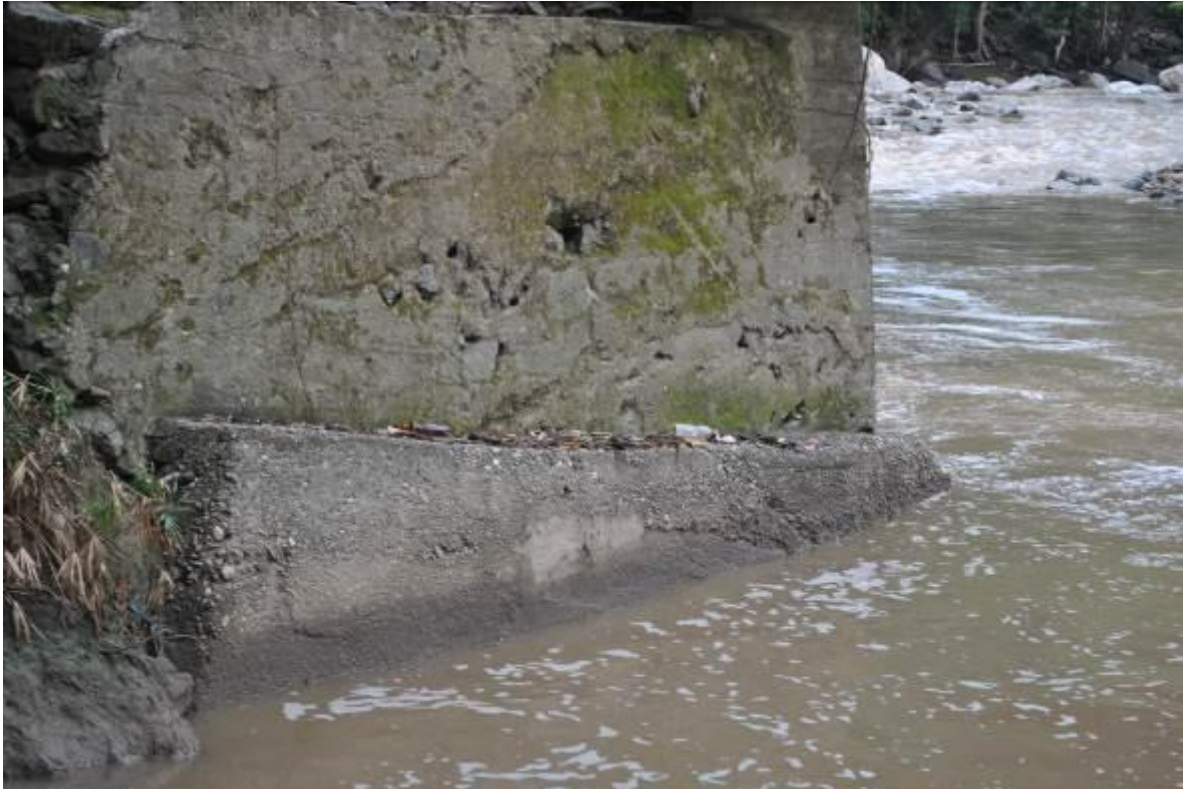
Figura 57. Daño en la aleta del estribo (costado Occidental). Fuente (Autores).Enero 2013

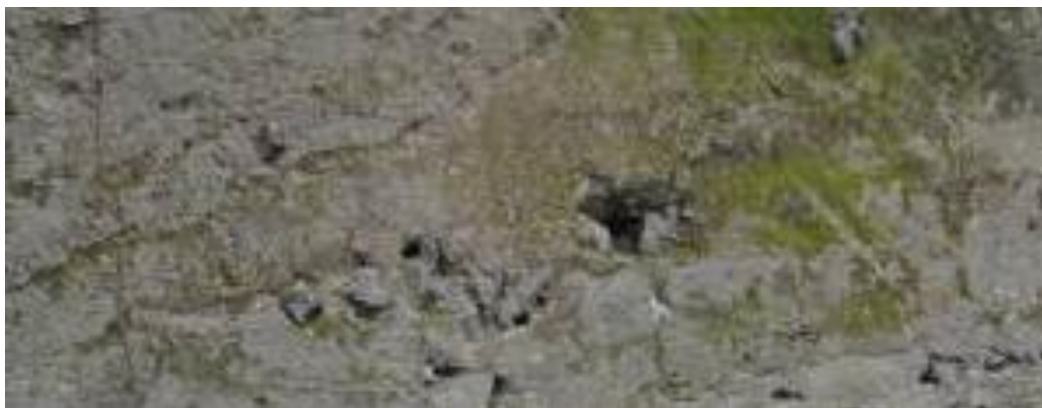
Teniendo el concepto de “Hormiguero” según el “manual de inspección de puentes” como: “Alteración sufrida por el concreto, definida por la presencia de oquedades superficiales que quedan en el concreto endurecido, evidenciando zonas vacías en las caras de los elementos. Los hormigueros son causados generalmente por la falta de vibrado, compactación excesiva o deficiente, prácticas inapropiadas en la colocación del concreto en zonas con alta densidad de refuerzo, dosificaciones inadecuadas de mezclas de concreto, etc.”.

Figura 58. Hormiguero en la aleta del estribo (costado Occidental). Fuente (Autores).Enero 2013

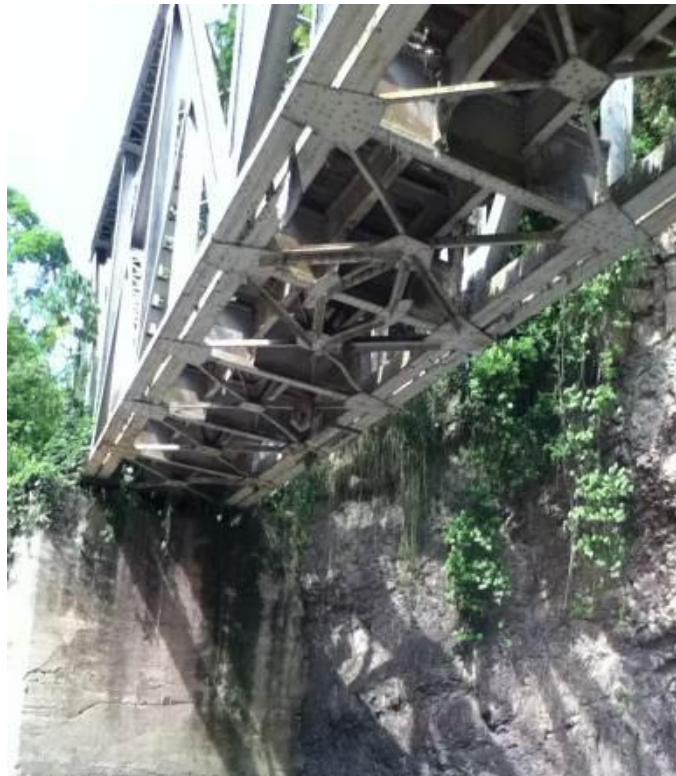
Contaminación del concreto: Se nota la presencia de microorganismos en la estructura de concreto afectando la estética y dando la posibilidad a fallas de carácter físico y químico e incrementando el deterioro de daños preexistentes. La existencia de microorganismos de origen vegetal, como se evidencia en la fotografía, incide en la producción de sustancias que pueden ocasionar ataques químicos al concreto dando cabida a la desintegración de la pasta de cemento. En la imagen se ve ya avanzada la invasión de la vegetación. Además se ve comprometida la saturación del material pues esta vegetación aumenta la permeabilidad del concreto e induce a daños por procesos de humedecimiento y secado alternadamente, conduciendo a la transformación de los compuestos del cemento.(ver figuras 59-64)

Figura 59. Contaminación estribo Puente 2. Fuente (Autores).Enero 2013

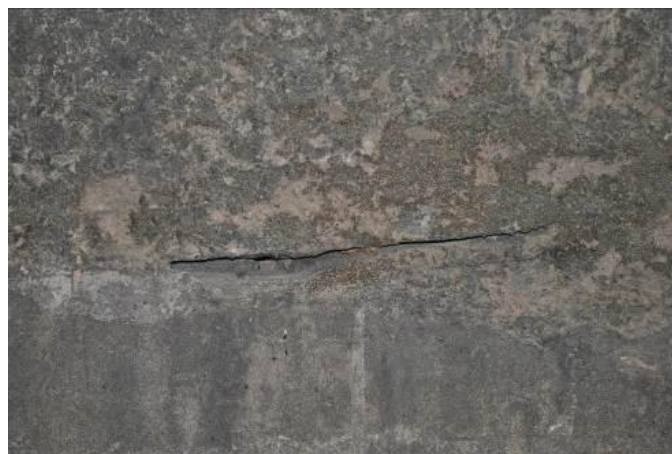
Figura 64. Grieta de gran espesor. Fuente (Autores).Enero 2013

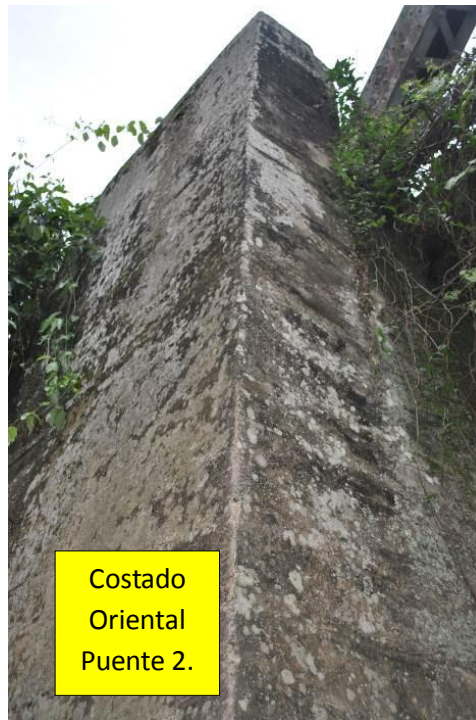
A pesar de ser muy comunes las grietas entre la pantalla y las aletas o muros de retorno en este estribo no se evidencian dichas grietas en el muro de retorno derecho del estribo del costado oriental. Sin embargo en el lado izquierdo del mismo costado sí se encontró una grieta de espesor considerable:

Figura 65. No hay grieta entre el muro de retorno y la pantalla. Fuente (Autores).Enero 2013

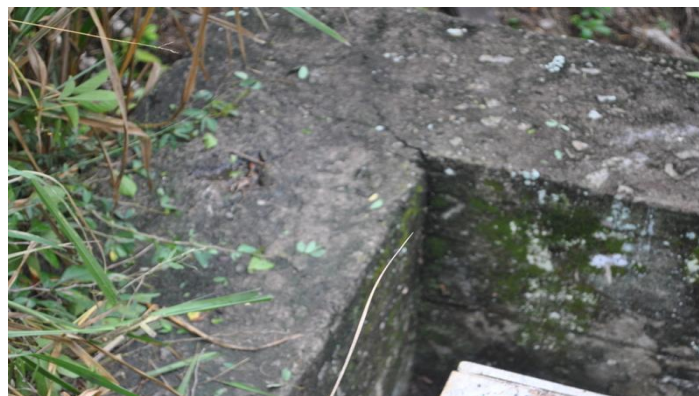
Figura 66. Fisura entre pantalla y muro de retorno izquierdo en el estribo costado oriental. Fuente (Autores).Enero 2013

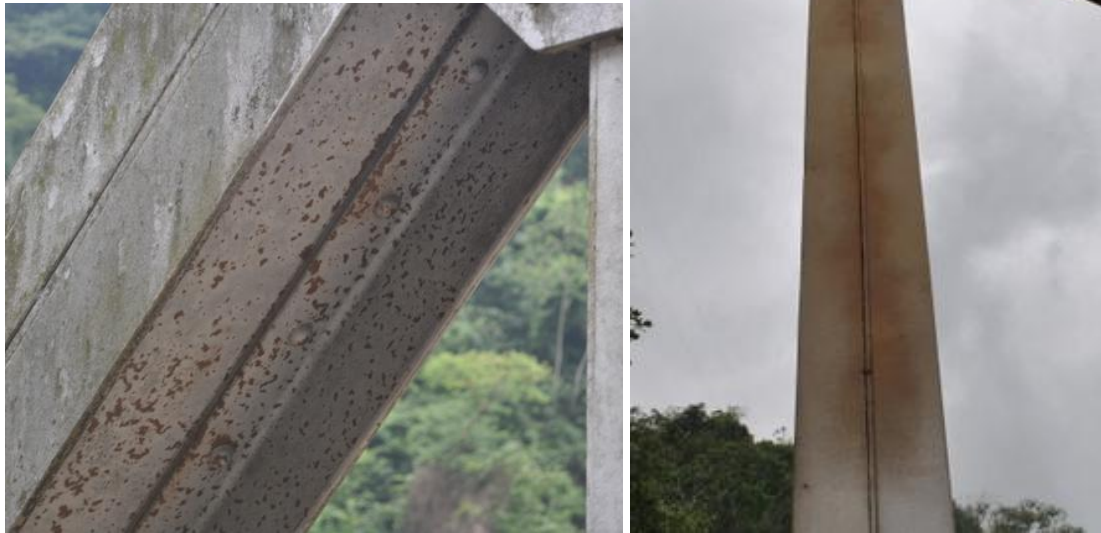
Se encontraron los siguientes elementos que a nuestro juicio, de acuerdo a la inspección visual y medida aproximada de la profundidad de la corrosión en el elemento, sufren de corrosión leve: (ver figura 82)

Figura 82. Corrosión leve elementos cercha puente 2. Fuente (Autores).Enero 2013

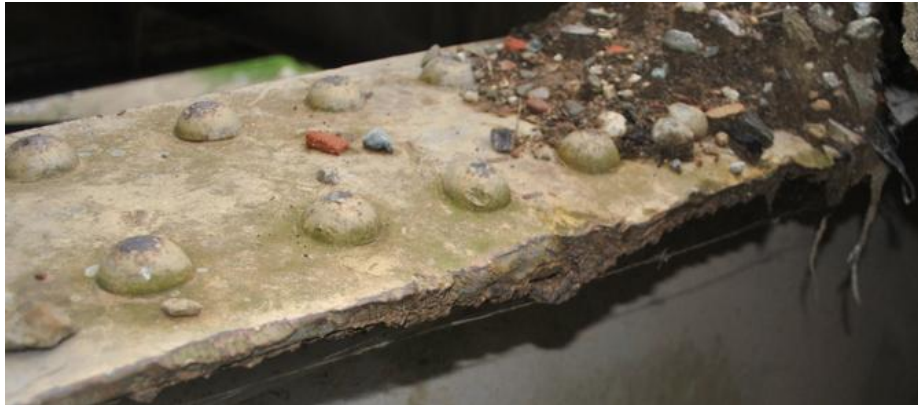
Figura 83. Corrosión media viga puente 2. Fuente (Autores).Enero 2013

La corrosión de los perfiles de metal requiere de un de un tratamiento con sustrato para remover partes corroídas e impurezas, así como la aplicación de pinturas anticorrosivas en las secciones donde es necesario reemplazar el material.

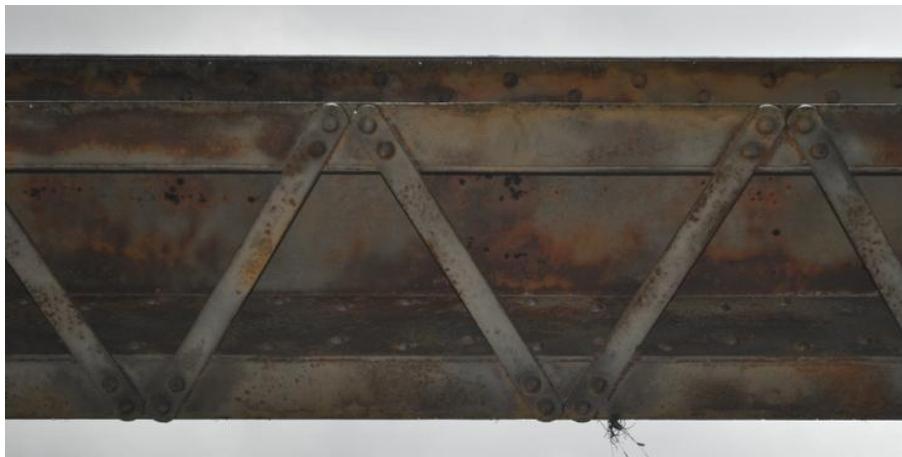
Figura 84. Corrosión media cordón superior puente 2. Fuente (Autores).Enero 2013

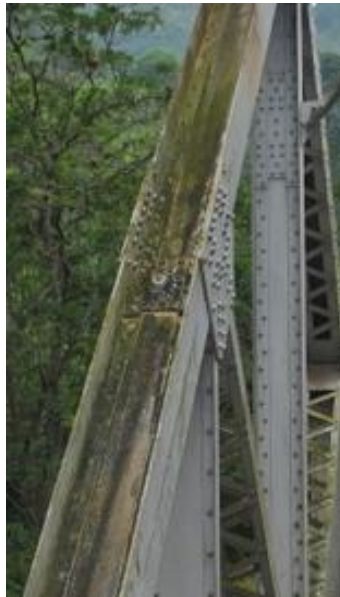
Figura 85. Elemento con pintura deteriorada. Fuente (Autores).Enero 2013

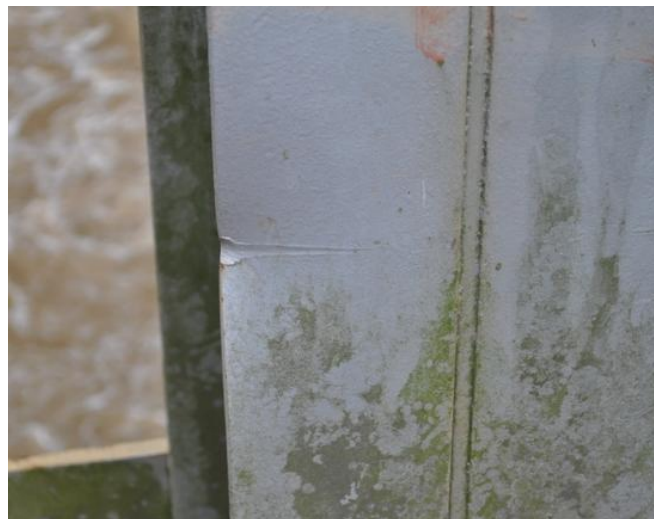
Figura 86. Abolladura por impacto en elemento vertical de la cercha. Fuente (Autores).Enero 2013

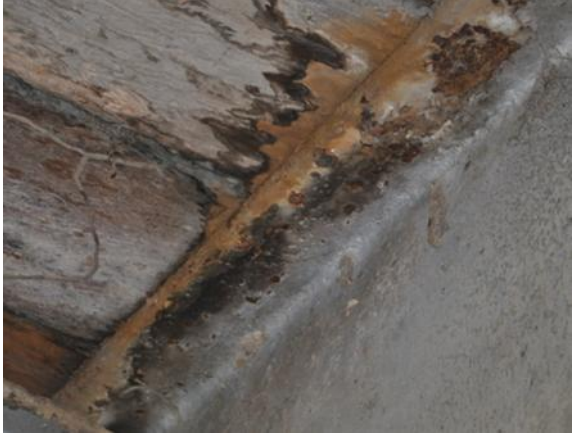
Vigas Transversales.	<p>Se redujeron en: 4 mm en el espesor de las aletas superiores y 1 cm a cada lado en el ancho de la aleta superior. Por corrosión.</p>

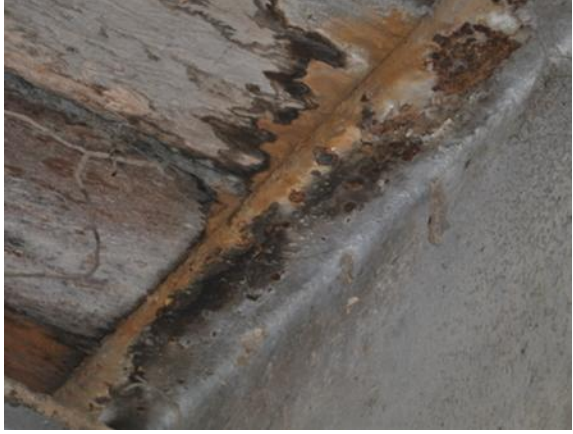
Elemento Inferior Cercha Izquierda.	<p>Se redujo 1 cm de espesor al alma. Por corrosión.</p>

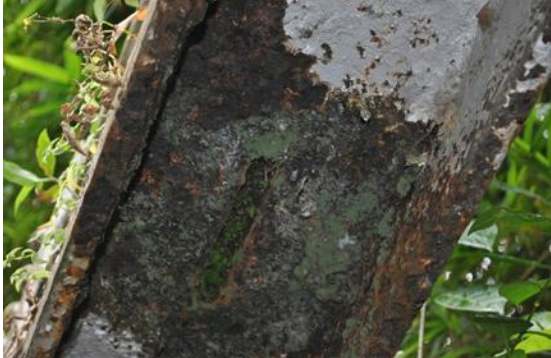
Elemento 6-7	Se quitó el aleta izq. Superior. Por pandeo local.
