**CARACTERIZACIÓN Y EVALUACIÓN TÉCNICO-ECONÓMICA DE LAS
FALLAS MECÁNICAS Y OPERACIONALES PARA SISTEMAS DE BOMBEO
MECÁNICO EN POZOS DEL ACTIVO PROVINCIA**

**UNIVERSIDAD INDUSTRIAL DE SANTANDER
FACULTAD DE INGENIERIA FISICOQUIMICAS
ESCUELA DE INGENIERIA DE PETROLEOS
BUCARAMANGA**

2012

**Trabajo de grado presentado como requisito para optar al título de Ingeniero
de Petróleos**

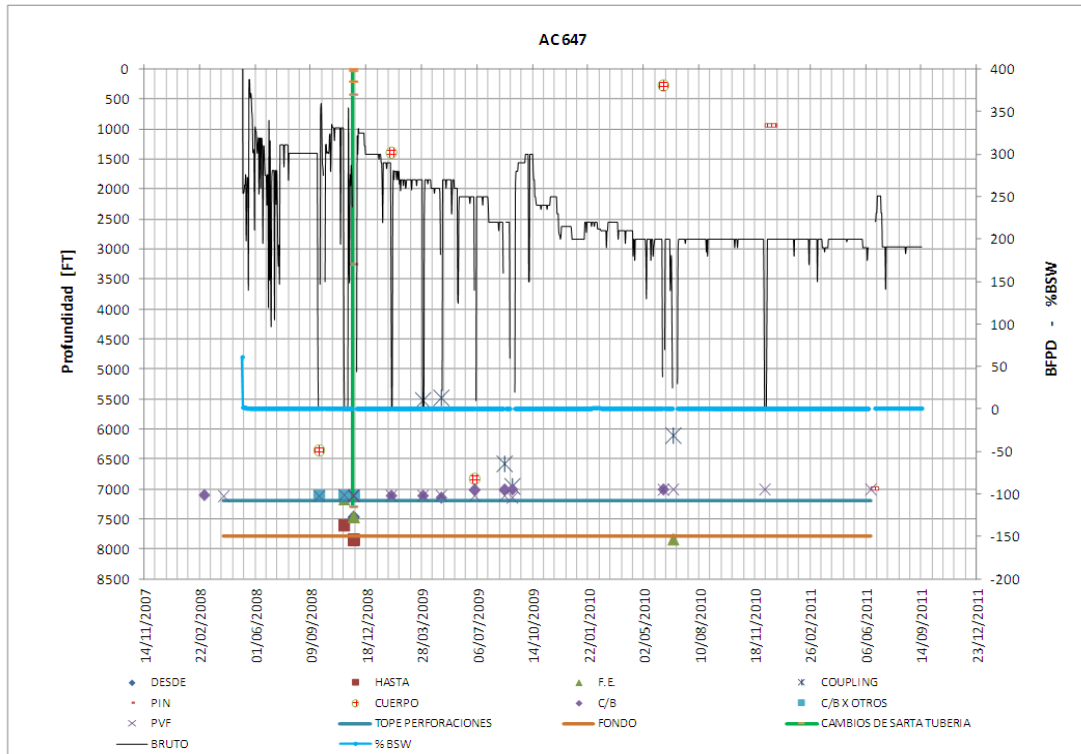
Fig. 10. Historial de Fallas Pozo AC 647

- La primera falla que presento el pozo ocurrió en Septiembre de 2008 tan solo 5 meses después del completamiento, esta falla se presento por rotura del cuerpo de la varilla.
- En Noviembre del año 2008 el pozo fue intervenido por pega de la bomba, fue necesario realizar limpiezas de arena y un cambio en la sarta de tubería.
- Ya en el año 2009 el pozo presentó un índice de fallas muy elevado, FT=6 todas ellas relacionadas con la sarta de varillas.
- Entre los años 2010-2011 el pozo siguió con tendencia a presentar fallas por varilla.

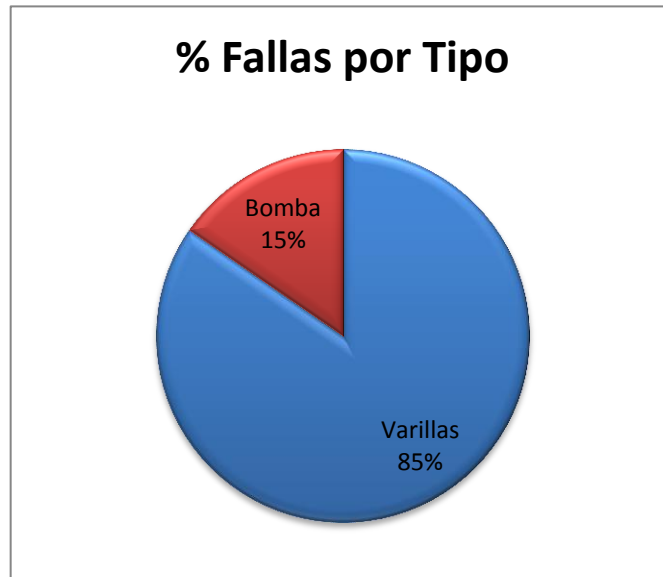
Fig. 11. Fallas por tipo Pozo AC 647

Es evidente que el pozo tiene un grave problema relacionado con el diseño y funcionamiento de la sarta de varillas, se deben tener en cuenta para el análisis de fallas del sistema, los intervalos 0-1500' y 5500'-7000' pues son las profundidades donde se evidencia el trabajo inadecuado del sistema de levantamiento.

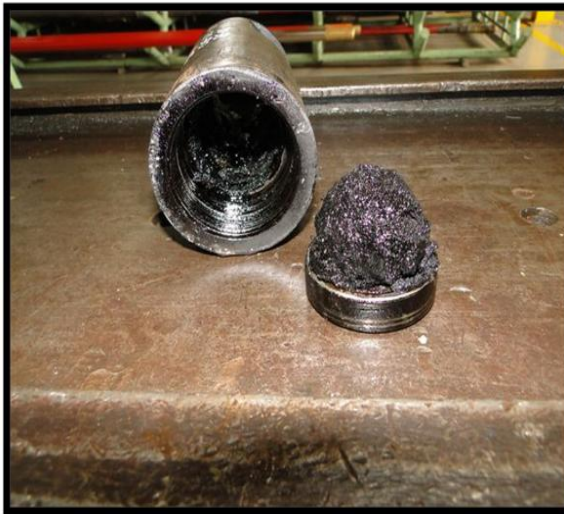
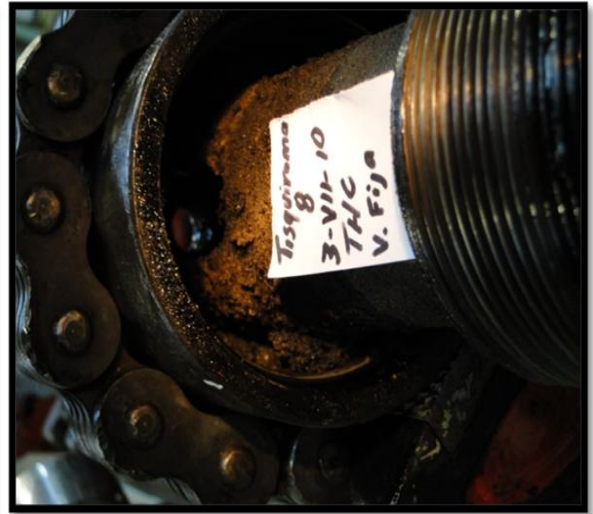
Arena Válvula Fija

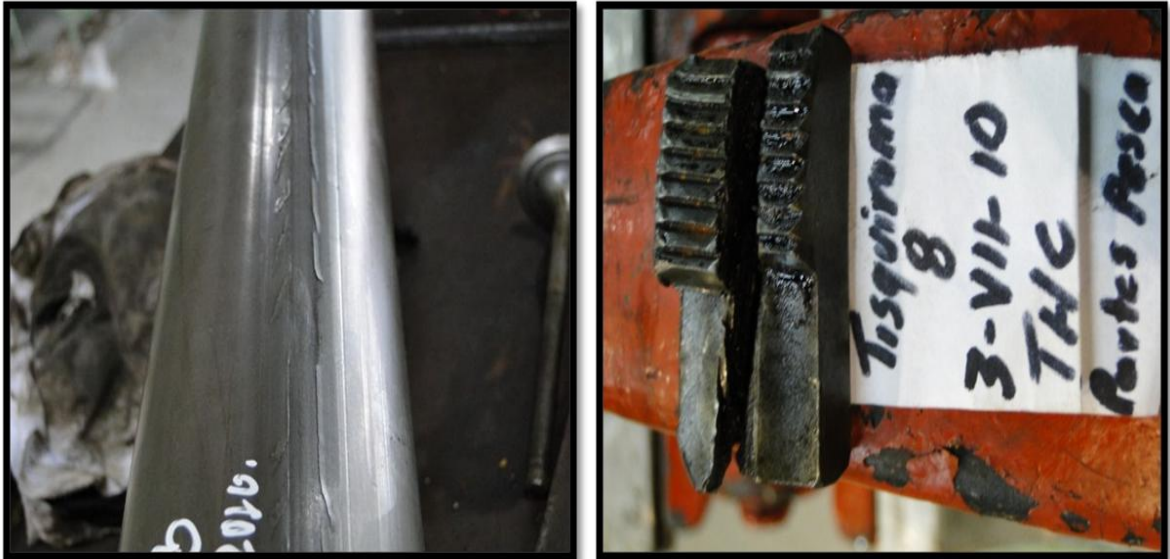
Fig. 13. Pistón rayado y acanalado

Cuñas de pesca

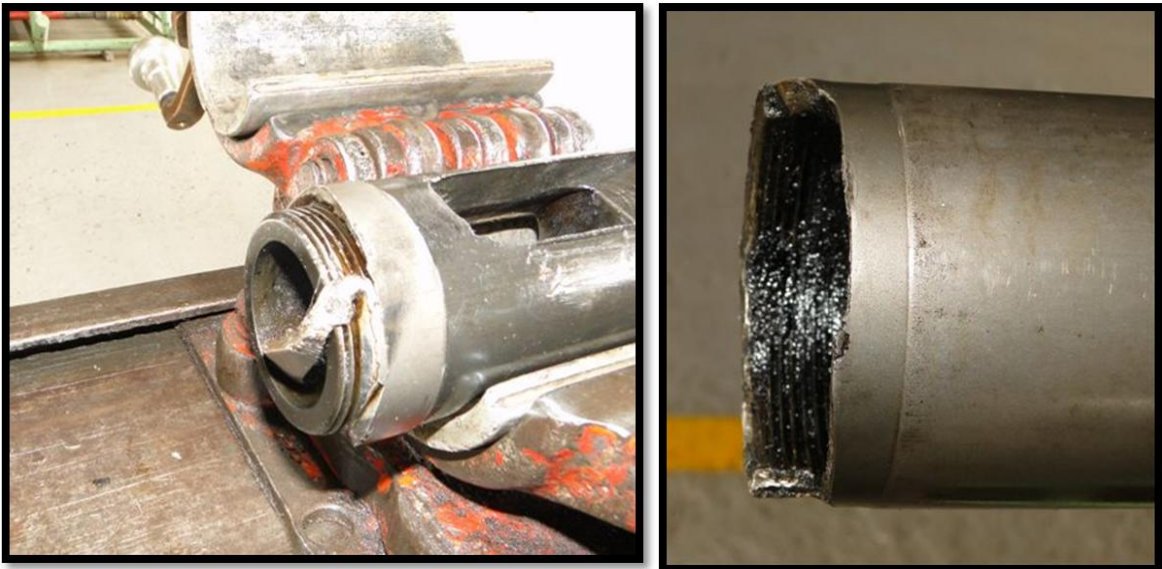
Fig. 15. Pistón Partido

La imagen izquierda muestra la jaula superior del pistón para una bomba TH (Pin-Box) o C11-M, parte de la sección roscable del pistón se encuentra partida en su sección media observando evidente desgarre del material, la otra parte del cuerpo del pistón se ve en la imagen derecha. No se observa evidencia de corrosión ni desgaste por rozamiento. La fractura se presentó a 4 líneas del último hilo de conexión.

Se observó una fractura evidente en la rosca de la unión box del pistón que no evidencia ni sobretorqueo ni presencia de corrosión.

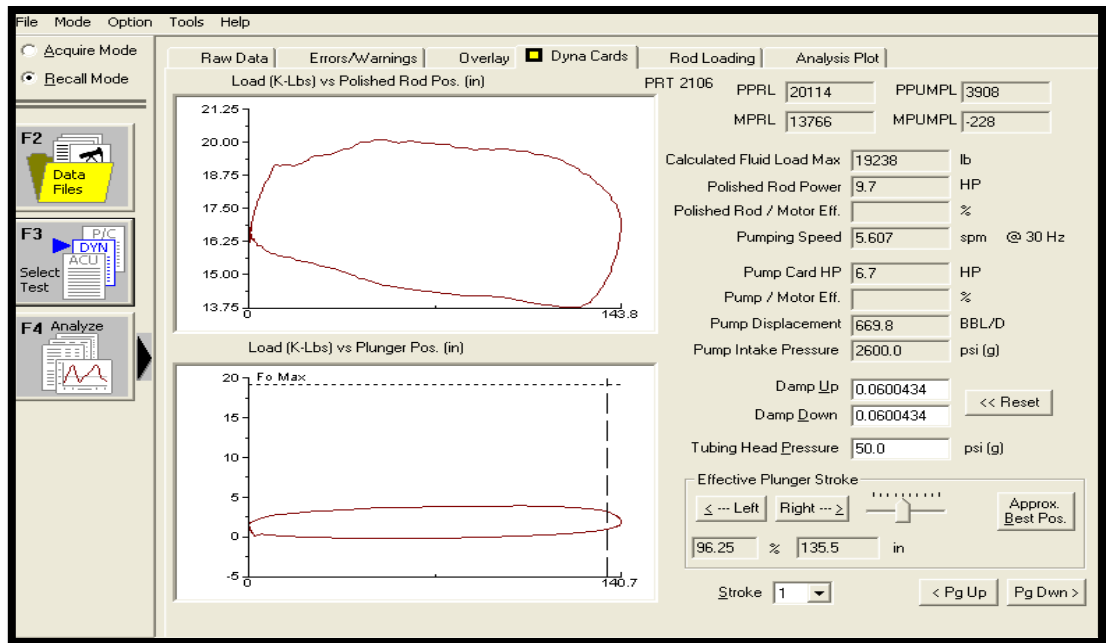
Fig. 16. Dinagrama de Falla Pozo AC 647

El nivel de fluido que presenta la bomba es muy bueno, la sumergencia de la bomba de 1969' y un porcentaje de líquido de 100% evidencian unas condiciones de trabajo óptimas para la bomba.

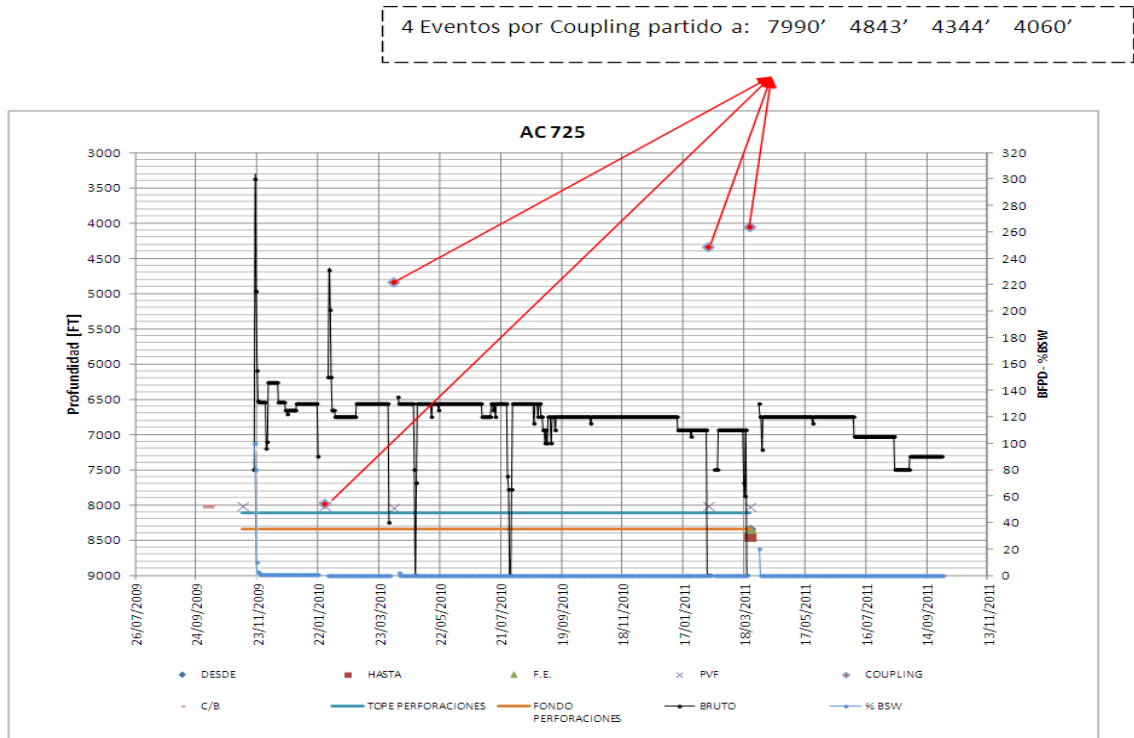
Fig. 19. Historial de Fallas Pozo AC 725

Como se ve en la [Figura 19], son 4 los eventos o fallas que ha presentado el pozo todas ellas están relacionadas con la rotura de los acoples de las varillas y todas varían la profundidad a la que se presentaron. A pesar de que se tiene el perfil de desviación del pozo, la variación en las profundidades de las fallas no permite establecer una relación estrecha entre los coupling partidos y la desviación.

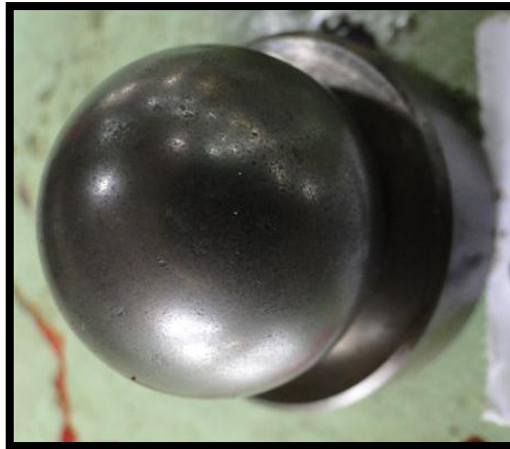
Fig.20. Válvula V11 de Bomba

Los niveles de corrosión manejados por este pozo son bajos en parte por la poca producción de agua $< 1\%$, con lo cual se descarta la posibilidad de falla por pérdida de material debido a la acción de ambiente corrosivo.

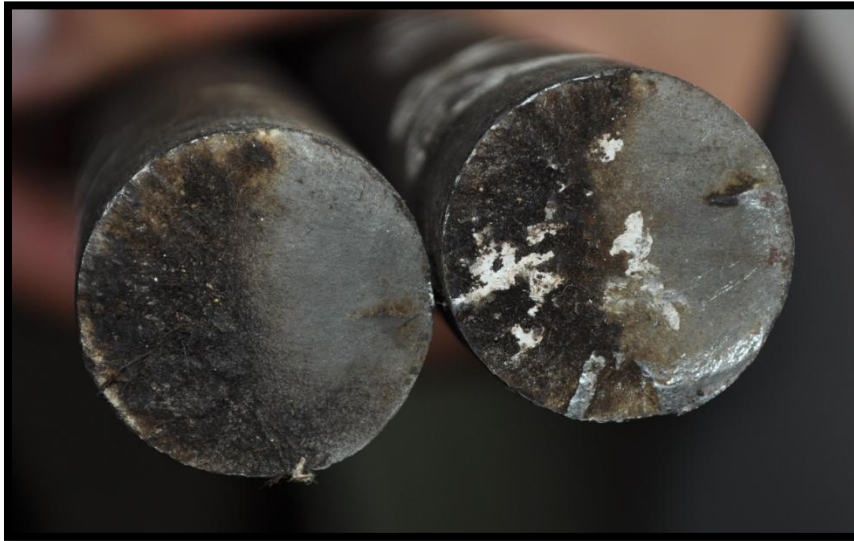
Fig. 38. Varilla Partida Pozo BC 870 Vista Frontal

En la Figura se observa el inicio de la grieta, la propagación gradual de la misma y la rotura final o desgarre del material.

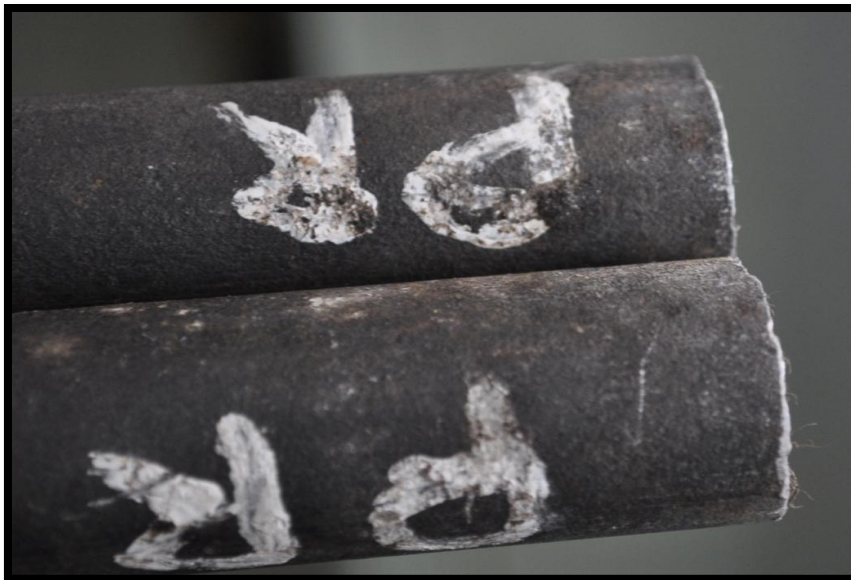
Fig. 39. Varilla Partida Pozo BC 870 Vista Lateral

No se observa deformación plástica tipo cuello de botella. Tampoco se observa incidencia de agentes corrosivos.
