**ANÁLISIS DEL DESLIZAMIENTO EN LA VEREDA EL PALMAR DEL
MUNICIPIO DE ARATOCA, SANTANDER**

**UNIVERSIDAD INDUSTRIAL DE SANTANDER
FACULTAD DE INGENIERÍAS FÍSICO MECÁNICAS
ESCUELA DE INGENIERÍA CIVIL
BUCARAMANGA
2009**

**Trabajo de Grado para optar el título de
Ingeniero(a) Civil**

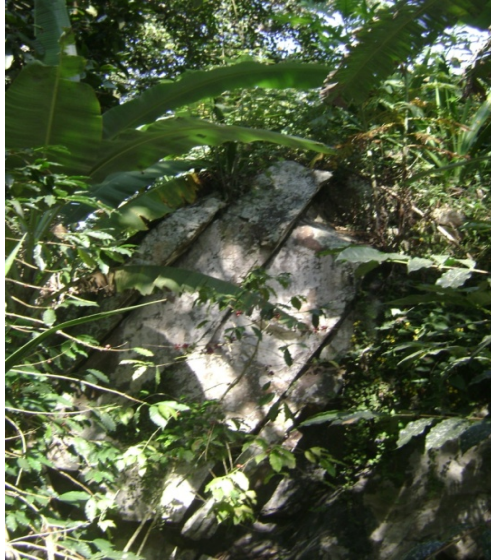
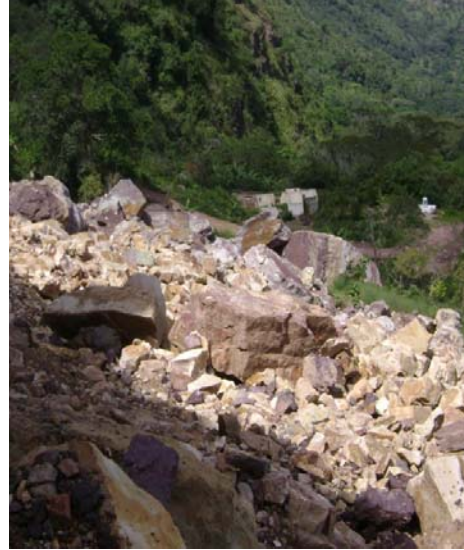
En los predios aledaños al deslizamiento se encontraron caídos de anteriores sucesos geológicos o coluviones los cuales presentan una capa vegetal densa que los cubre. El tamaño de los bloques varía de 1m a 10 m de diámetro, dimensiones similares a las encontradas en la zona de estudio. (Ver Foto 4)

*Foto 4. Caídos de roca antiguos y actuales.
Fuente: Investigación de los autores, 2008.*

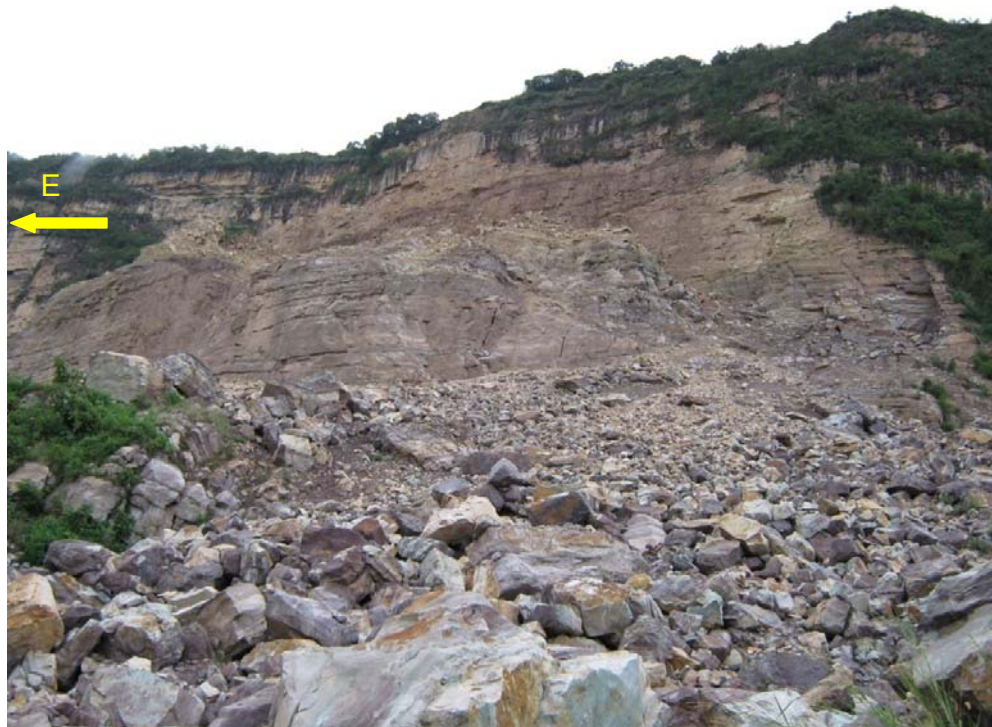
Foto 5. Costado izquierdo del deslizamiento.
 Imagen tomada desde BM1
 Fuente: Investigación de los autores, 2008.

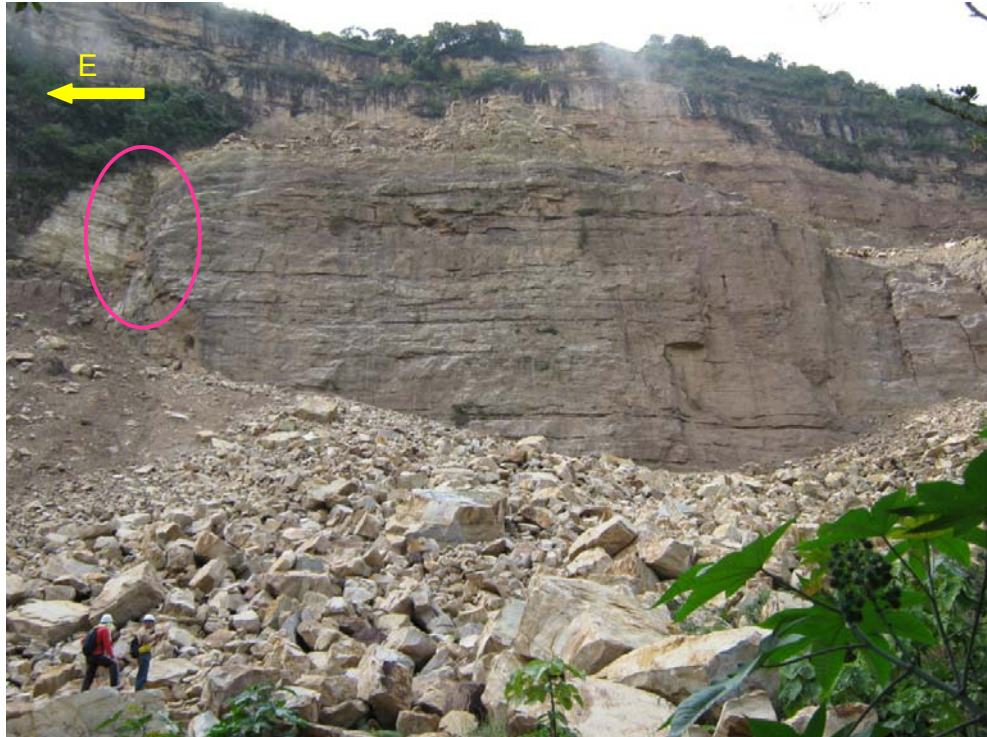
Foto 6. Costado derecho del deslizamiento, en el ovalo fucsia se muestra la humedad más relevante del talud.

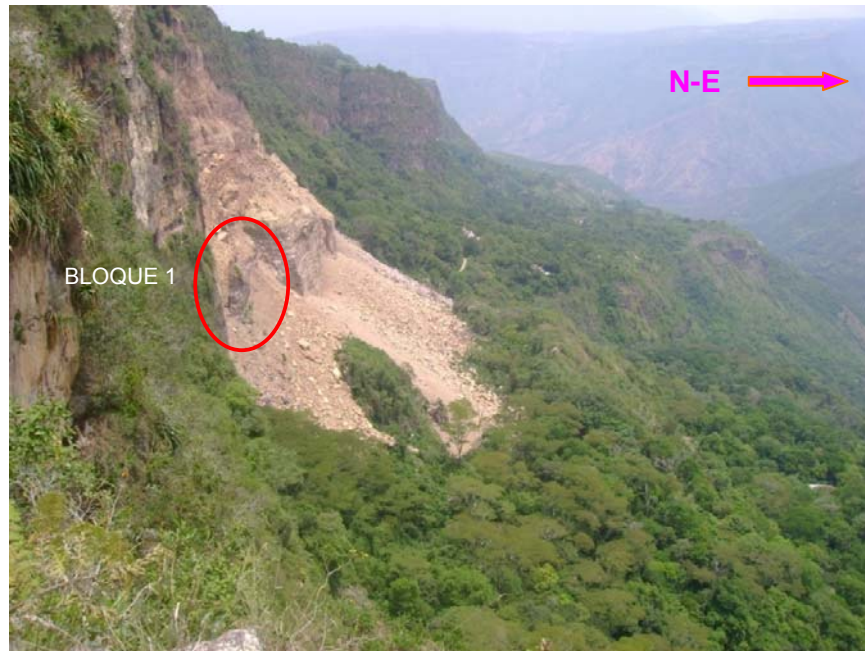
Foto 16 Bloque 1 ubicado en el costado derecho del talud de estudio susceptibles al volteo.
Fuente: INGEOMINAS.

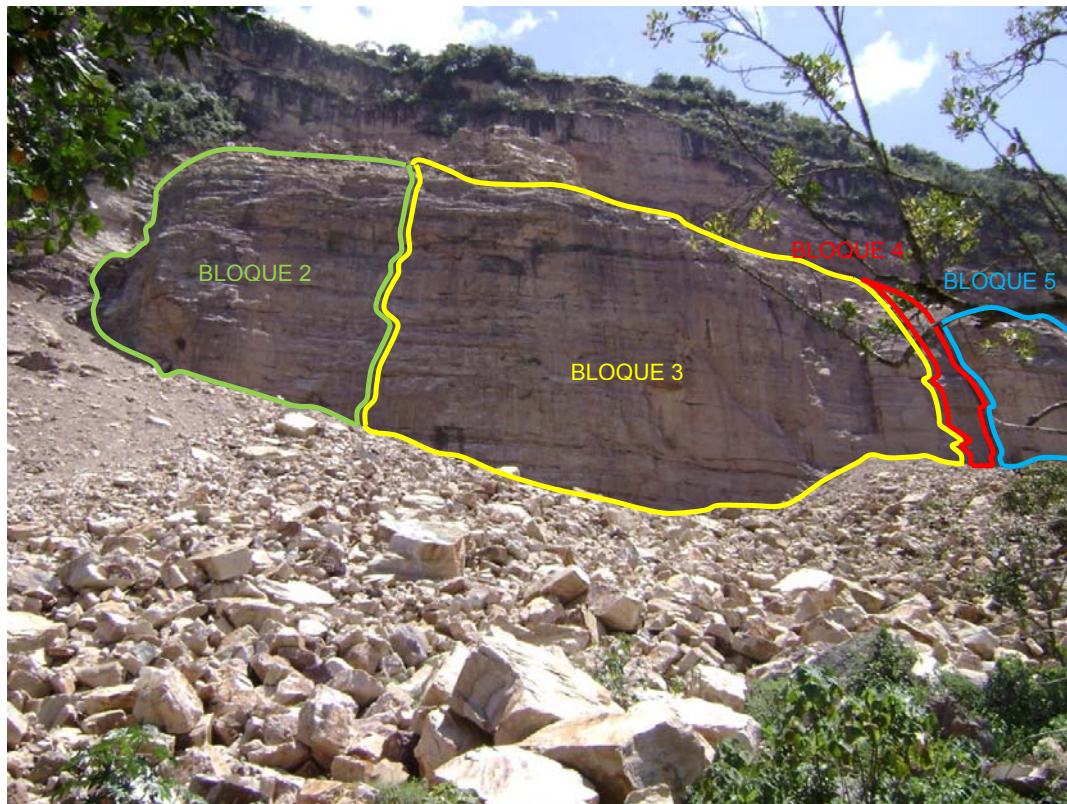
Foto 17 Bloques 2, 3, 4, y 5 susceptibles al volteo.
Imagen tomada desde los BM 7.
Fuente: Investigación de los autores, 2008.

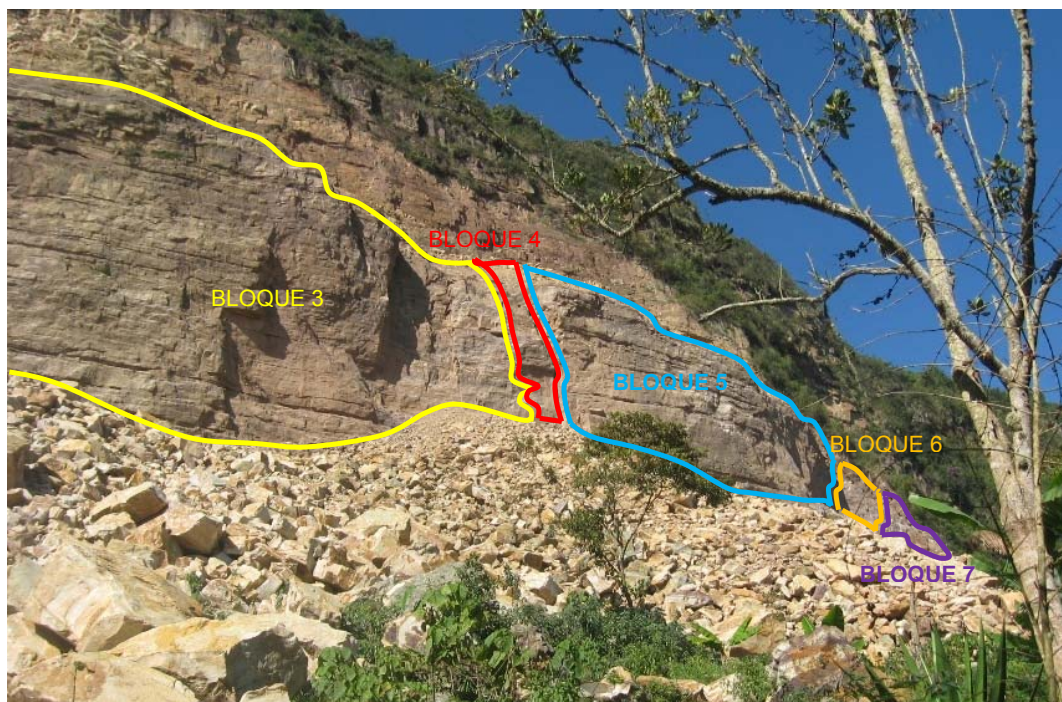
Foto 18. Bloques 3, 4, 5, 6 y 7 susceptibles al volteo.
 Imagen tomada desde los BM 6.
 Fuente: Investigación de los autores, 2008.

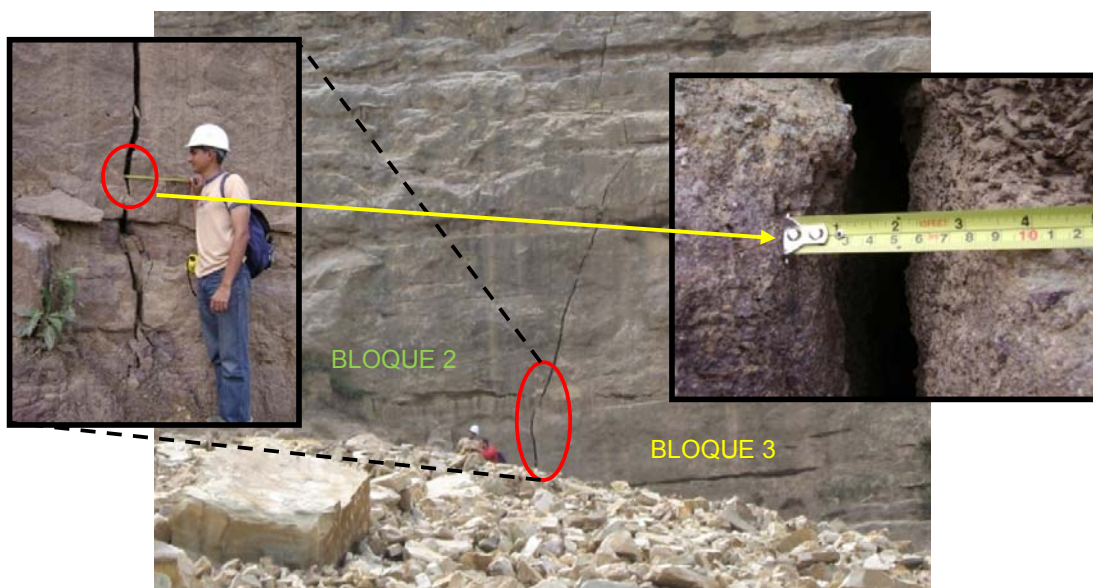
Foto 19. Fisura A, entre los bloques 2 y 3.
 Imagen tomada desde el BM 7, las coordenadas de la fisura son: 1232521N; 1115456E.
 Fuente: Investigación de los autores, 2008.

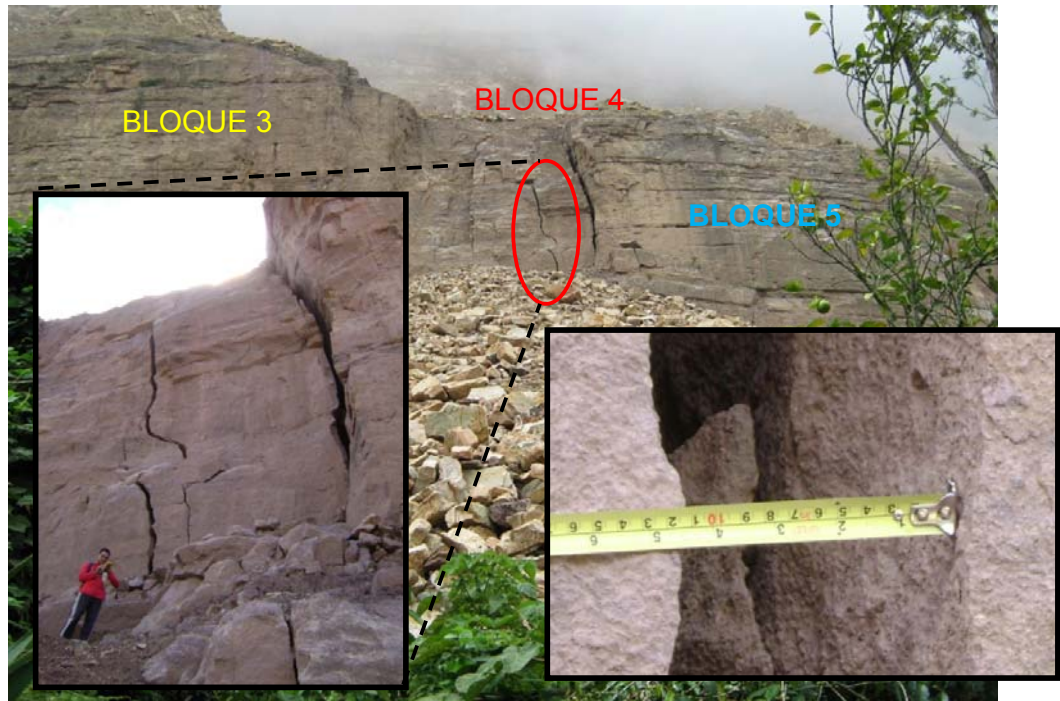
Foto 20. Fisura B, entre los bloques 3 y 4.
 Imagen tomada desde el BM 6, las coordenadas de la fisura son: 1232557N; 1115391E.
 Fuente: Investigación de los autores, 2008.

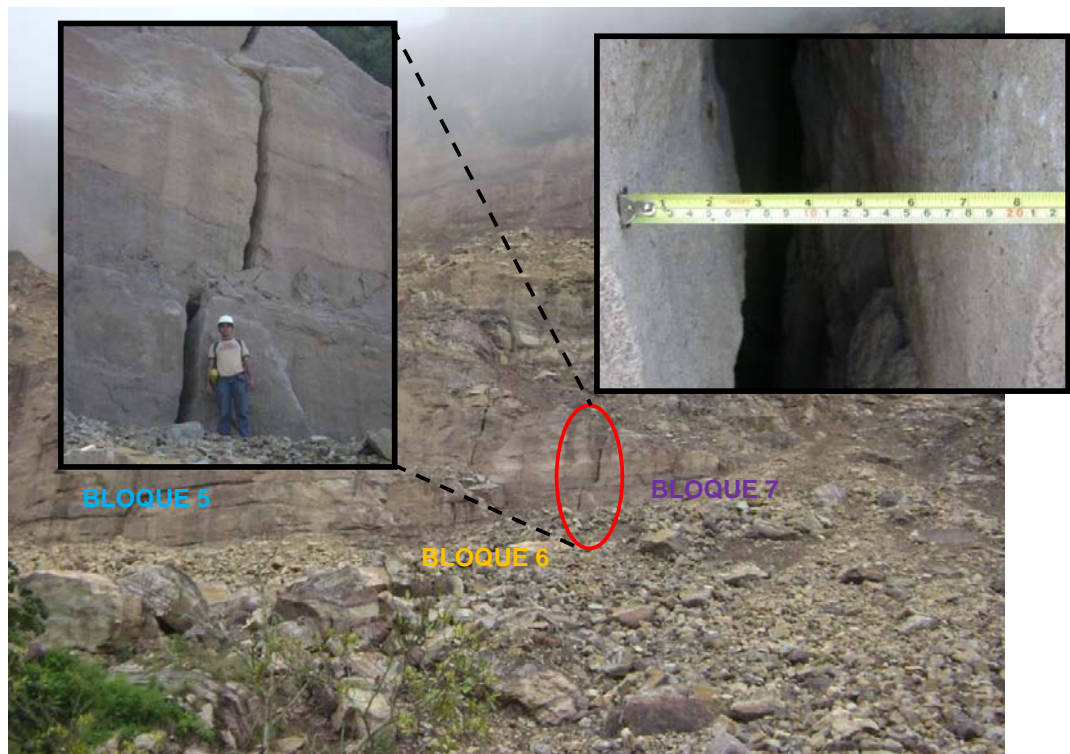
Foto 21. Fisura C, entre los bloques 6 y 7.
 Imagen tomada desde el BM 1, las coordenadas de la fisura son: 1232595N; 1115325E.
 Fuente: Investigación de los autores, 2008.

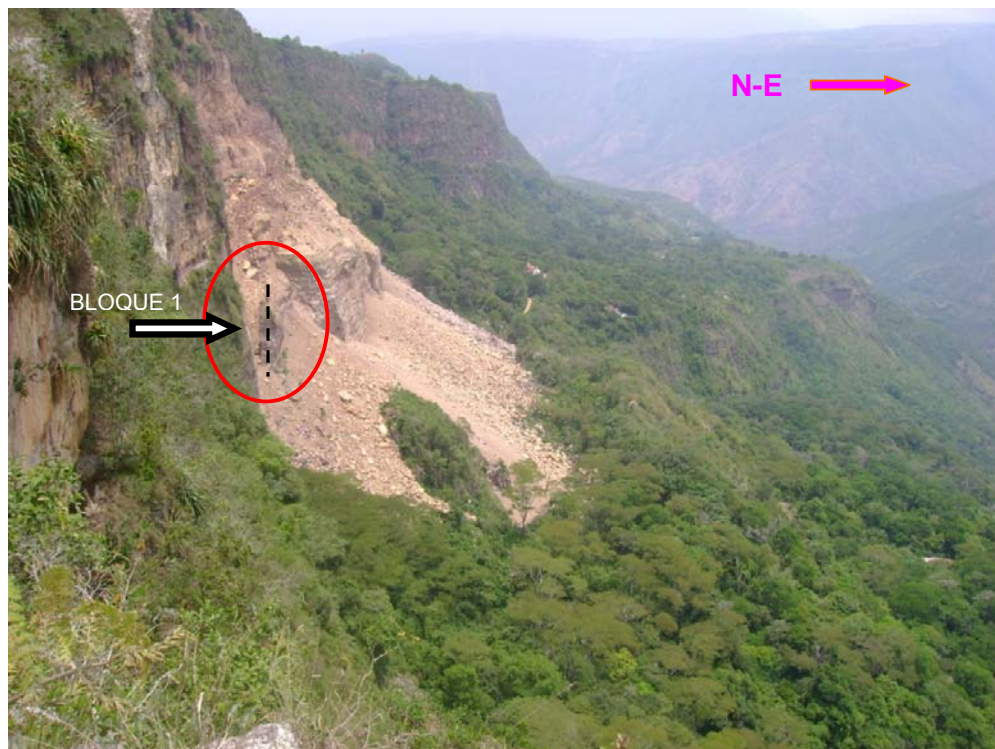
➤ Abril 17

Foto 22. Movimiento de un bloque 1 del talud en estudio, abril 17.
Imagen tomada desde el BM 2 (1232364N; 1115847E).
Fuente: INGEOMINAS.

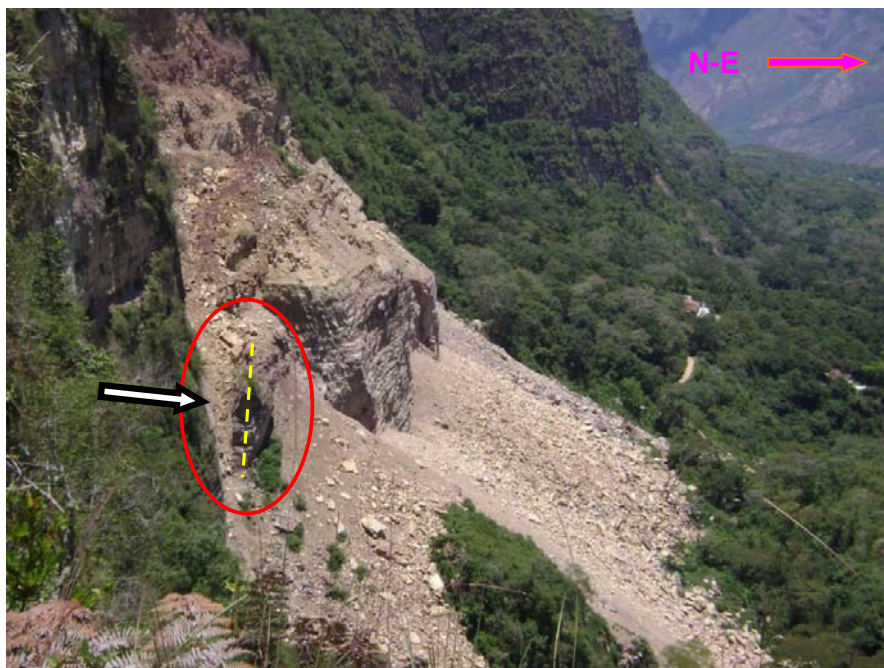
➤ Abril 30

Foto 23. Movimiento de un bloque 1 del talud en estudio, abril 30.
Imagen tomada desde el BM 2 (1232364N; 1115847E).
Fuente: Investigación de los autores, 2008.

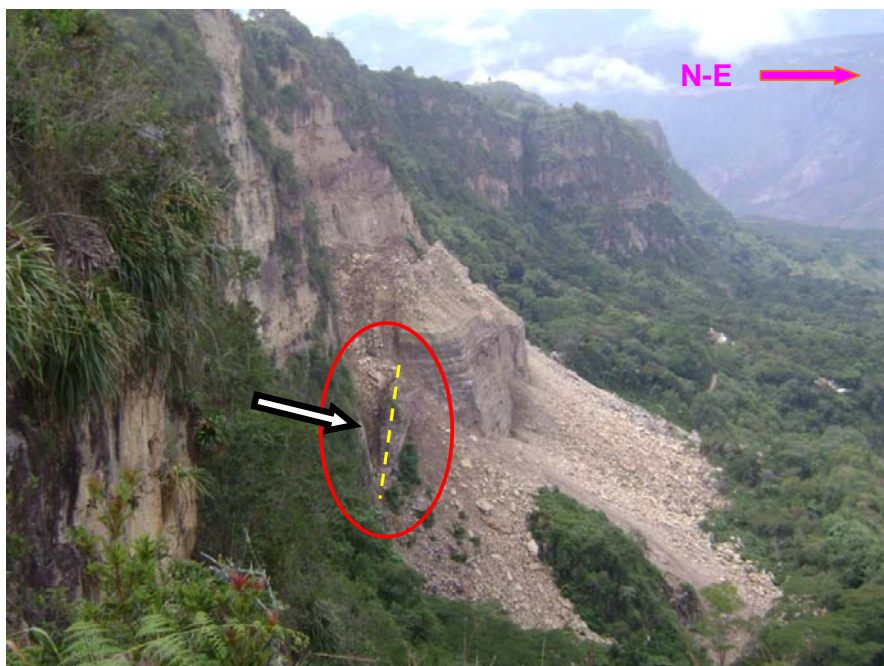
➤ Noviembre 3

Foto 24. Movimiento de un bloque 1 del talud en estudio, noviembre 3.
Imagen tomada desde el BM 2 (1232364N; 1115847E).
Fuente: Investigación de los autores, 2008.

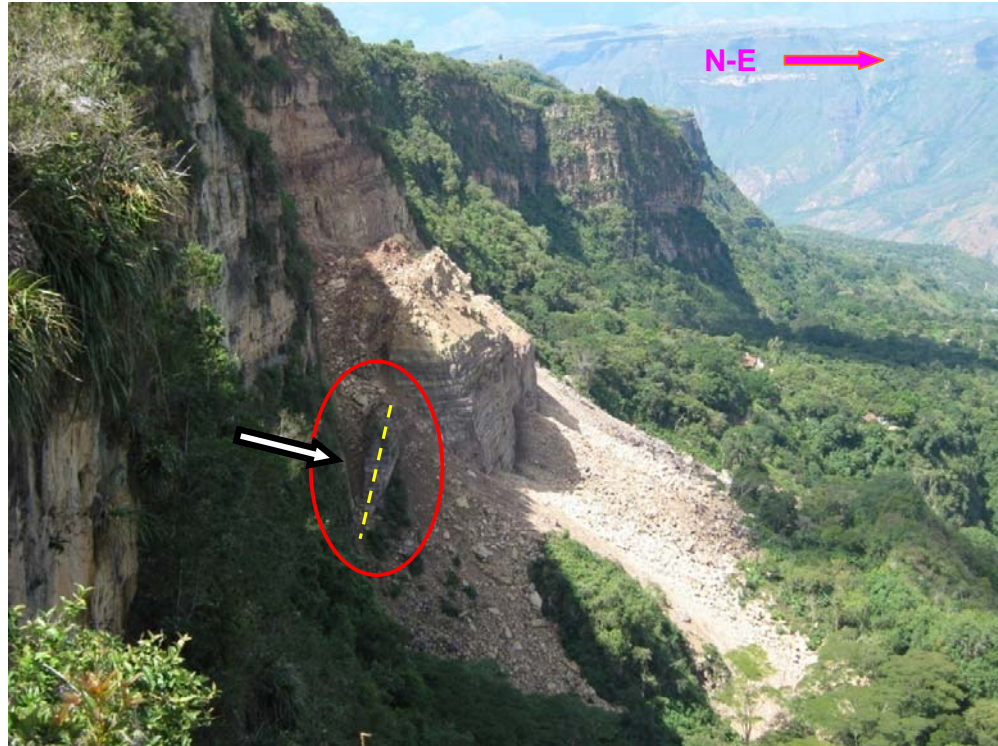
Foto 25. Movimiento de un bloque 1 del talud en estudio, noviembre 30.
 Imagen tomada desde el BM 2 (1232364N; 1115847E).
 Fuente: Investigación de los autores, 2008.

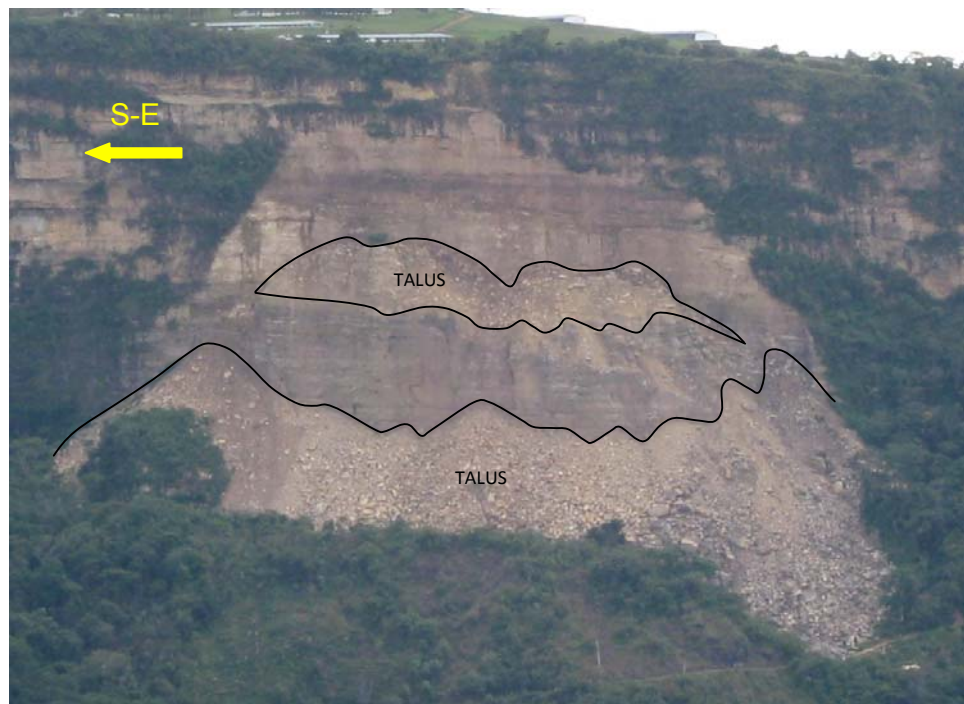
Foto 26. Formación de talus en el deslizamiento en estudio.
Imagen tomada desde meseta San Pedro (1236331N; 1116535E).
Fuente: Investigación de los autores, 2008.

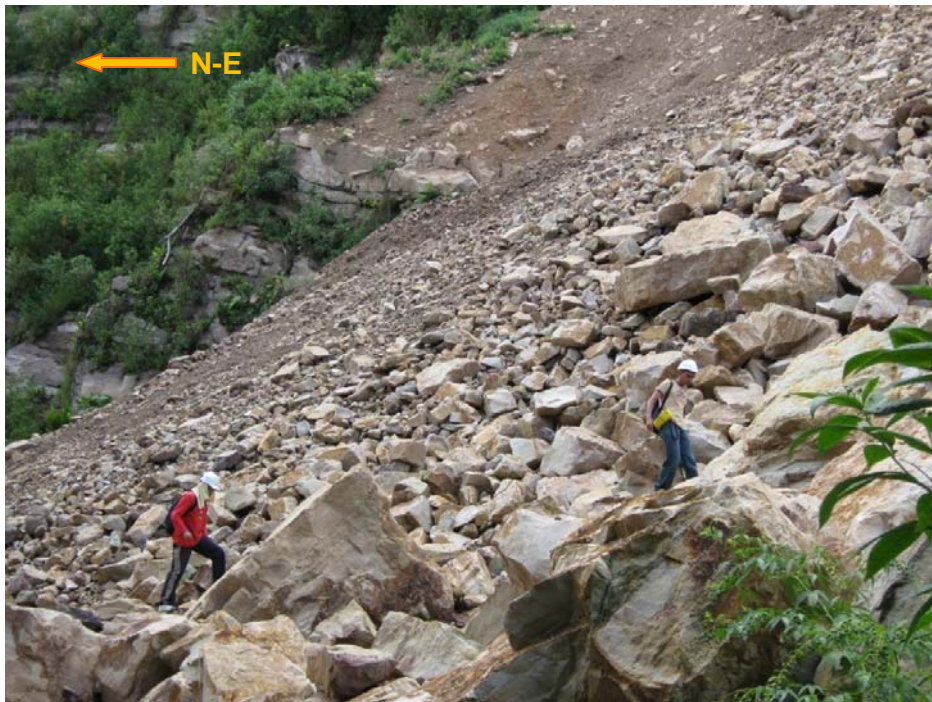
Foto 29. Caídos del Deslizamiento en estudio, Vereda El Palmar, Aratoca Santander.
Imagen tomada desde el BM7
Fuente: Investigación de los Autores, 2008.

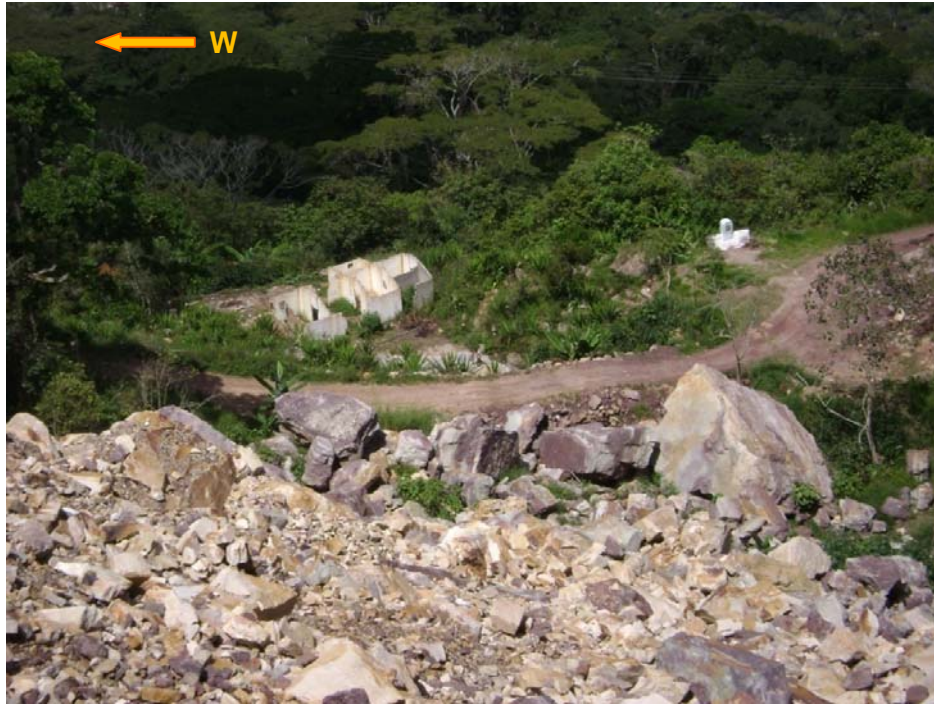
Foto 30. Caídos del Deslizamiento en estudio, Vereda El Palmar, Aratoca Santander.
Imagen tomada desde el BM1
Fuente: Investigación de los Autores, 2008.

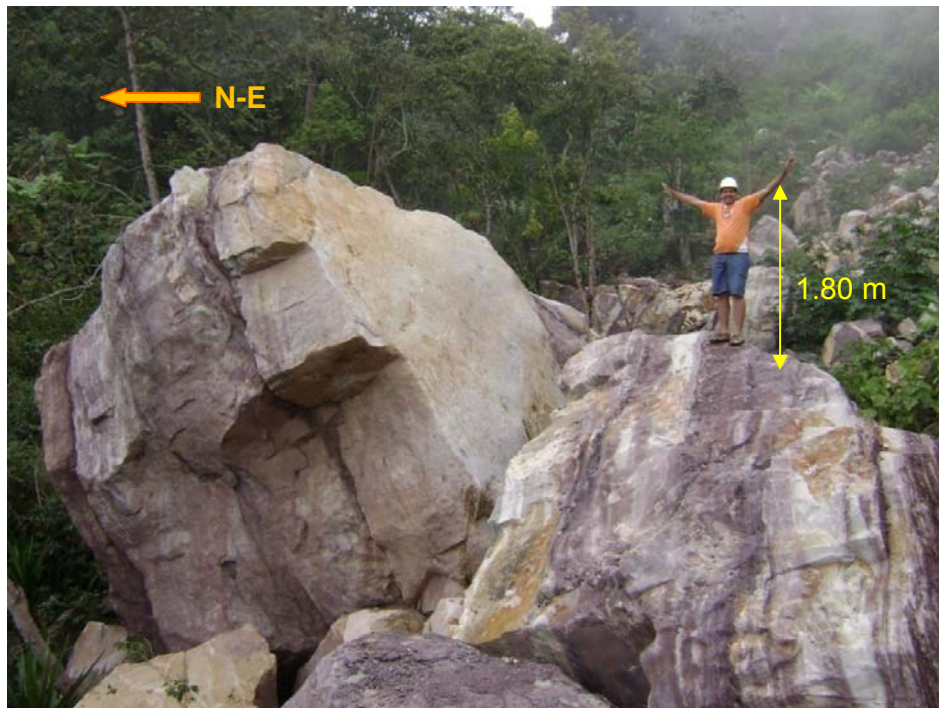
Foto 31. Caídos del Deslizamiento en estudio, Vereda El Palmar, Aratoca Santander.
Imagen tomada desde la vía Aratoca-El Palmar
Fuente: Investigación de los Autores, 2008.

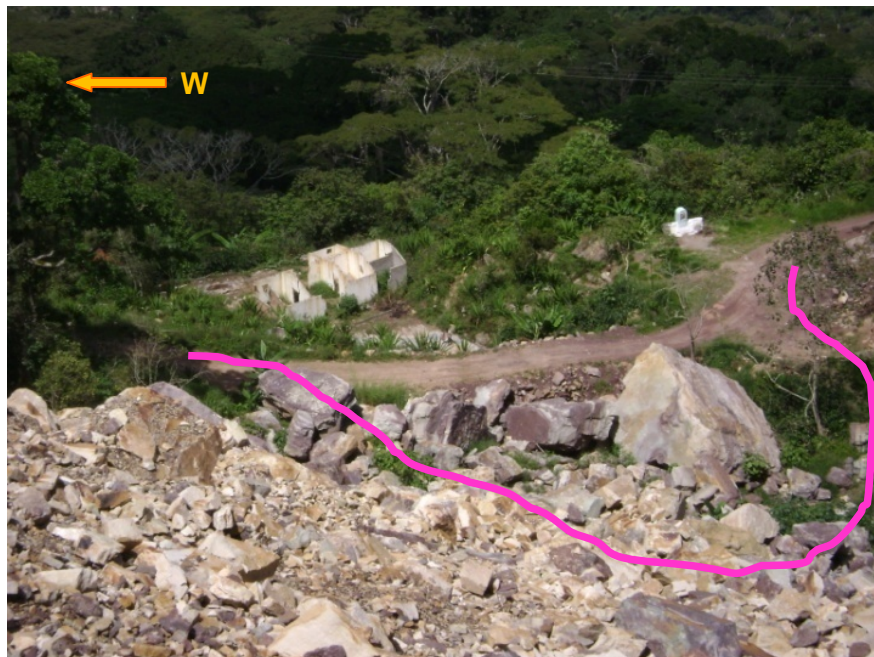
*Foto 32. Casa destruida. La línea en color indica la ruta de la antigua vía.
Imagen tomada desde el BM 3 (1232482.74N; 1115362.61E).
Fuente: Investigación de los Autores, 2008.*

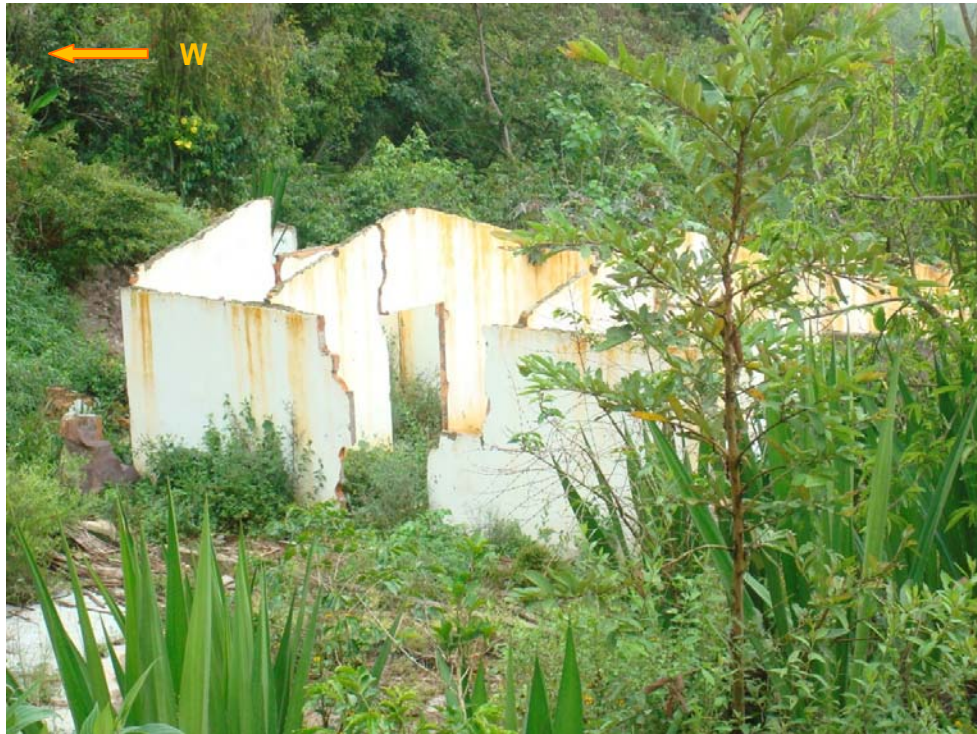
Foto 34. Casa en ruinas.
Fuente: Investigación de los Autores, 2008.

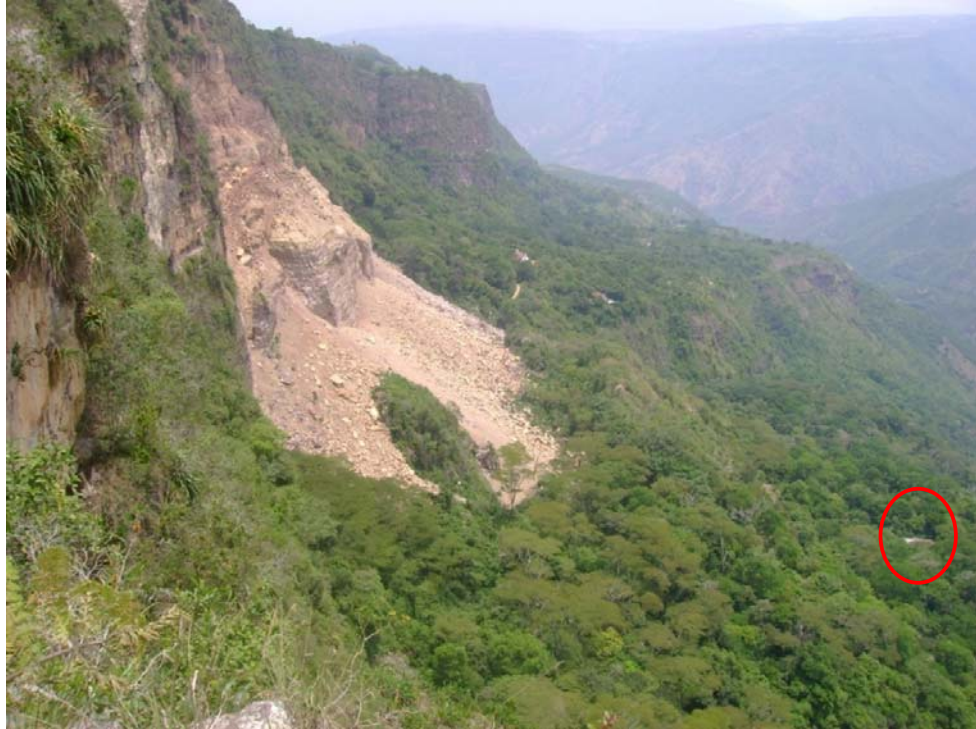
*Foto 35 Vivienda en alto riesgo de afectación, en la dirección del desplazamiento de los caídos (ver ovalo)
Fuente: INGEOMINAS.*

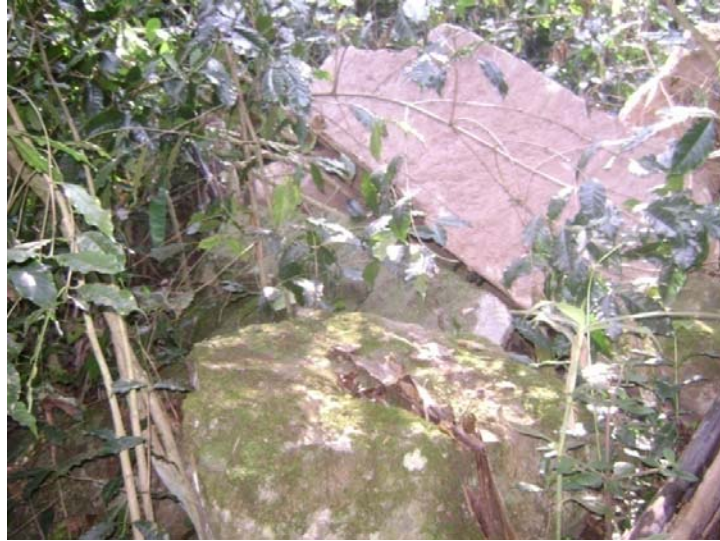
*Foto 37. Cultivos de café destruidos.
Fuente: Investigación de los Autores, 2008.*

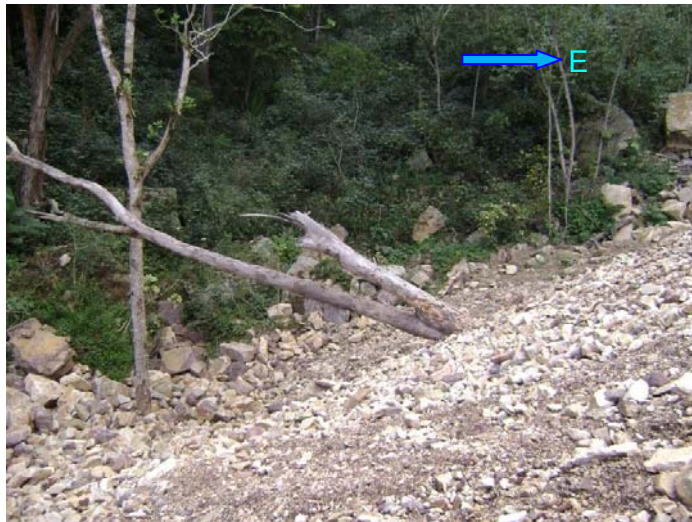
Foto 39. Árbol destruido a causa del movimiento de las caídas rocas.
Fuente: Investigación de los Autores, 2008.

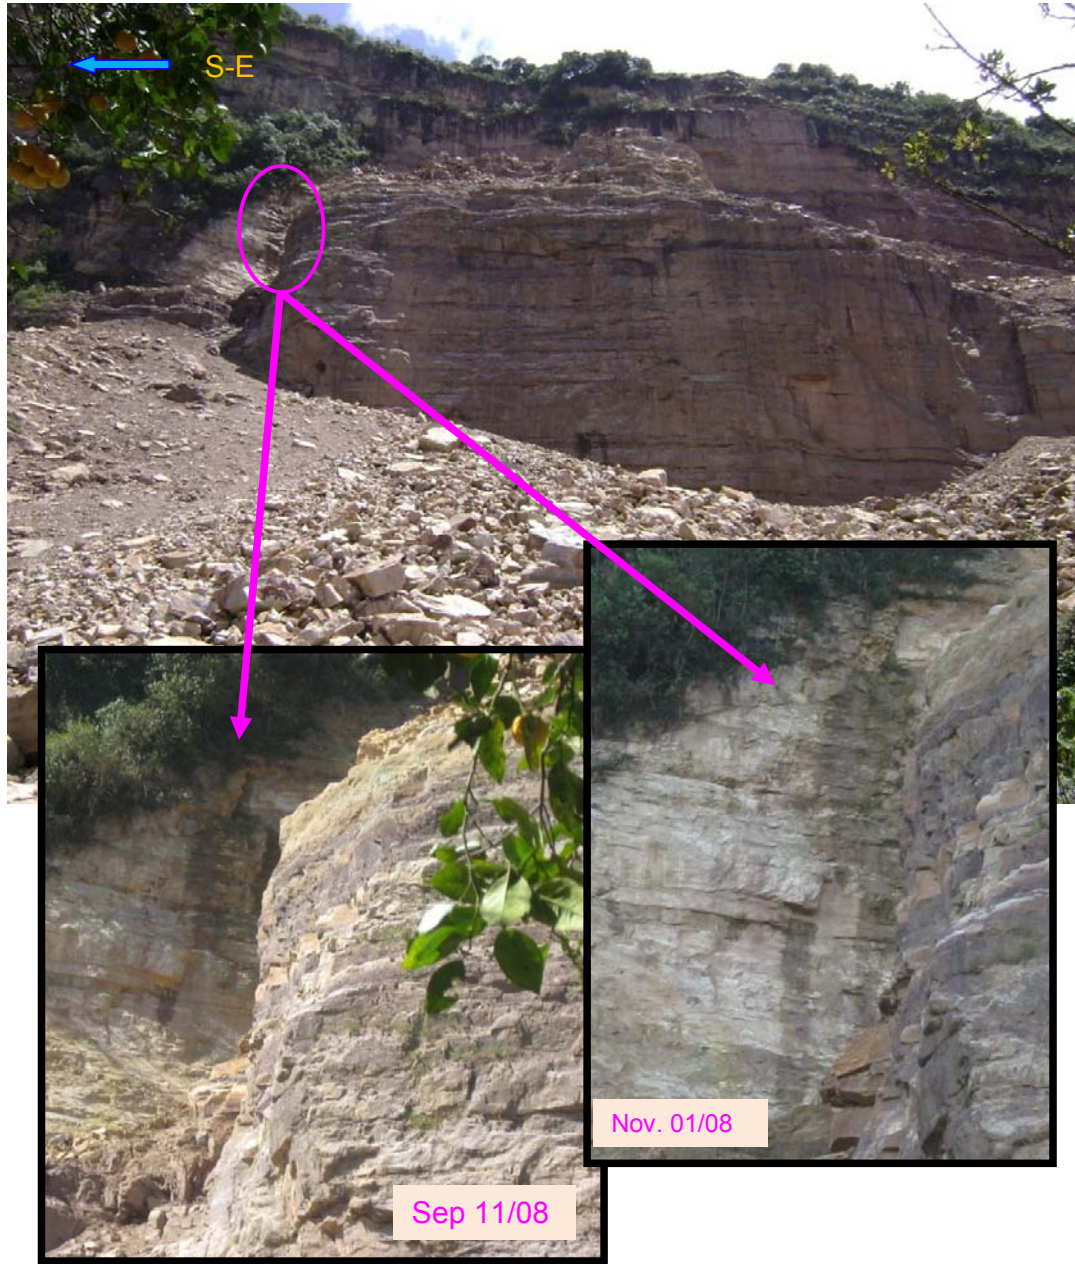
Foto 44. Variación de la humedad dependiendo de la época del año.
Fuente: Investigación Autores, 2008.
