**EVALUACIÓN A LAS CONEXIONES ERRADAS DEL SISTEMA DE  
ALCANTARILLADO SEPARADO EN EL BARRIO VILLAS DE DON JUAN DEL  
MUNICIPIO DE GIRÓN**

**ADRIANA MILENA GONZÁLEZ HERREÑO**

**UNIVERSIDAD INDUSTRIAL DE SANTANDER  
FACULTAD DE INGENIERÍAS FISICOMECÁNICAS  
ESCUELA DE INGENIERÍA CIVIL  
BUCARAMANGA  
2004**

**Práctica Empresarial**

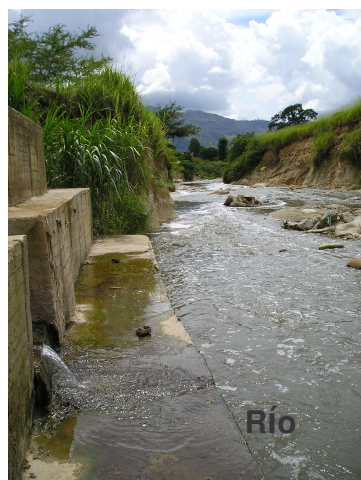
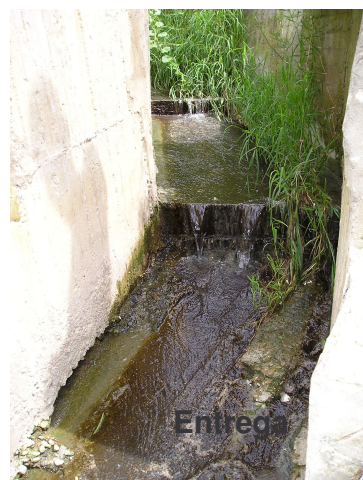
**Foto 1.** Estructura de entrega pluvial del barrio Villas de Don Juan II etapa al Río Frío

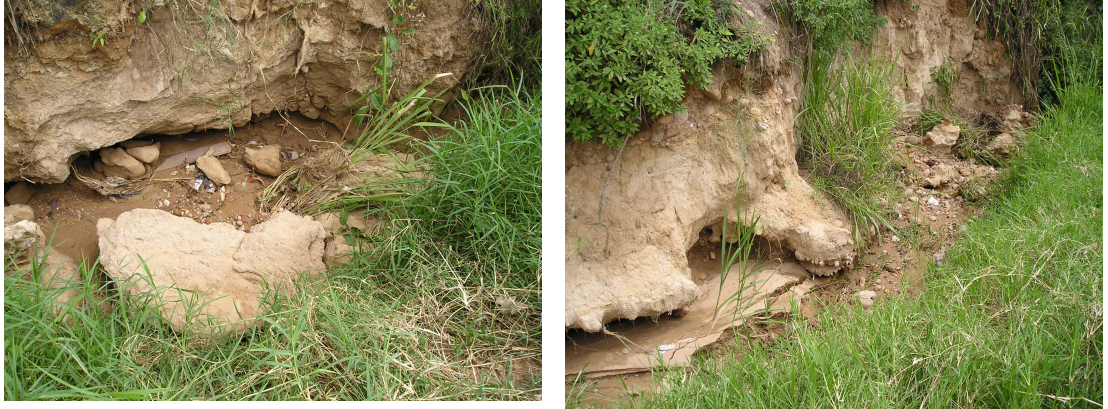
- a. El desconocimiento acerca de la CDMB, de los servicios que presta y la indiferencia ante los problemas que ellos mismos poseen ya que en muchos casos, aunque saben de las carencias del barrio no realizan nada para ayudar a obtener o por lo menos tramitar una posible solución.
- b. El deslizamiento de un talud ubicado en un costado del barrio, el cual esta a punto de erosionarse debido a la gran cantidad de agua proveniente de los barrios Siglo XXI y Villa de los Caballeros los cuales no poseen sistema de alcantarillado todavía y descargan tanto aguas negras como lluvias por el talud, provocando la socavación del mismo en varias partes.

**Foto 6.** Deslizamiento del talud

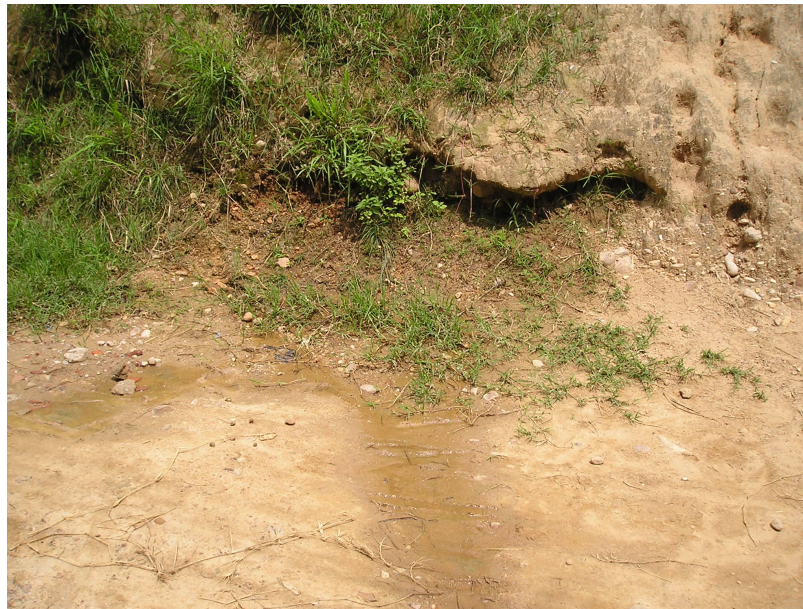
Actualmente se produce evacuación de agua por el pie del talud lo cual constituye un peligro ya que se puede producir el volcamiento del talud.

**Foto 7.** Evacuación de agua por el pie del talud

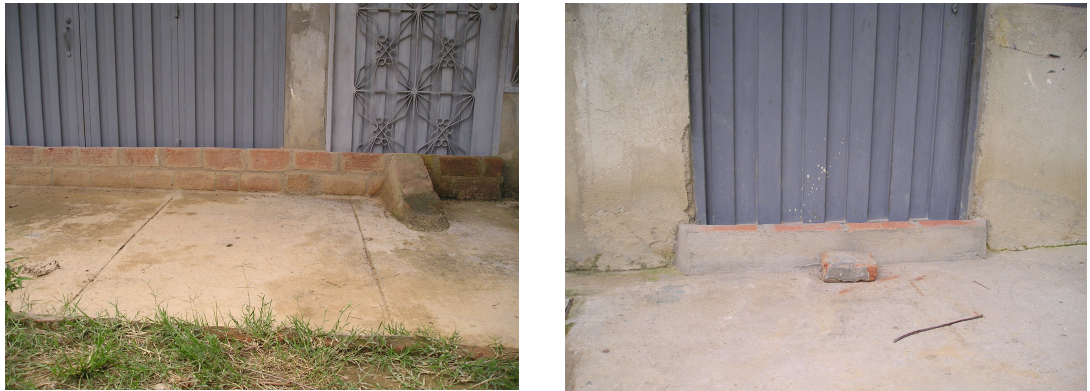
(Siglo XXI y Villa de los Caballeros) y el barrio no cuenta sino con dos sumideros por los cuales es imposible que drenen toda la cantidad de agua, razón por la cual en varias viviendas fue necesaria la construcción de pequeños muros a la entrada de las edificaciones para impedir la inundación de sus casas.

**Foto 8.** Viviendas que se encuentran ubicadas frente al talud

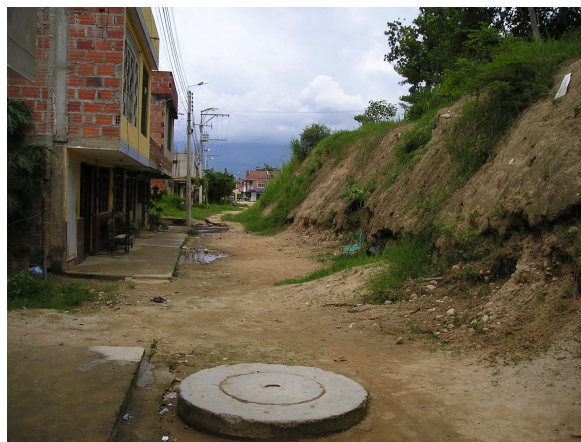
Debido a la gran cantidad de agua lluvia los habitantes del barrio recurren a destapar los pozos de inspección para evacuarlas, lo cual se convierte en otro problema ya que como las calles no son pavimentadas en su totalidad, el agua con lodo termina por taponar las tuberías y los pozos de inspección.

**Foto 9.** Estado de las calles interiores del barrio

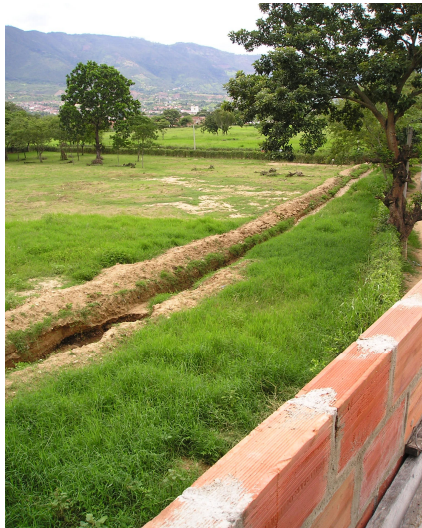
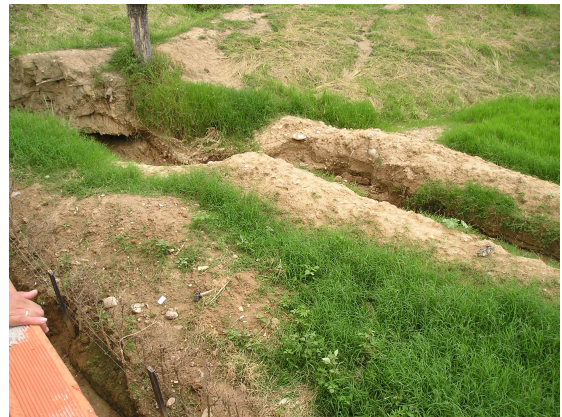
Otra de las “soluciones” que implementaron los habitantes del barrio fue la abertura de una zanja en un lote contiguo al barrio para que el agua tome su rumbo, lo cual ocasiona que cuando llueve se forme un “río”, motivo por el cual hace de difícil acceso la entrada al barrio cuando llueve, la cual no se encuentra pavimentada y muchos residentes del barrio se desplazan a pie porque no existen muchas rutas de transporte.

**Foto 10.** Zanja construida por los habitantes del barrio

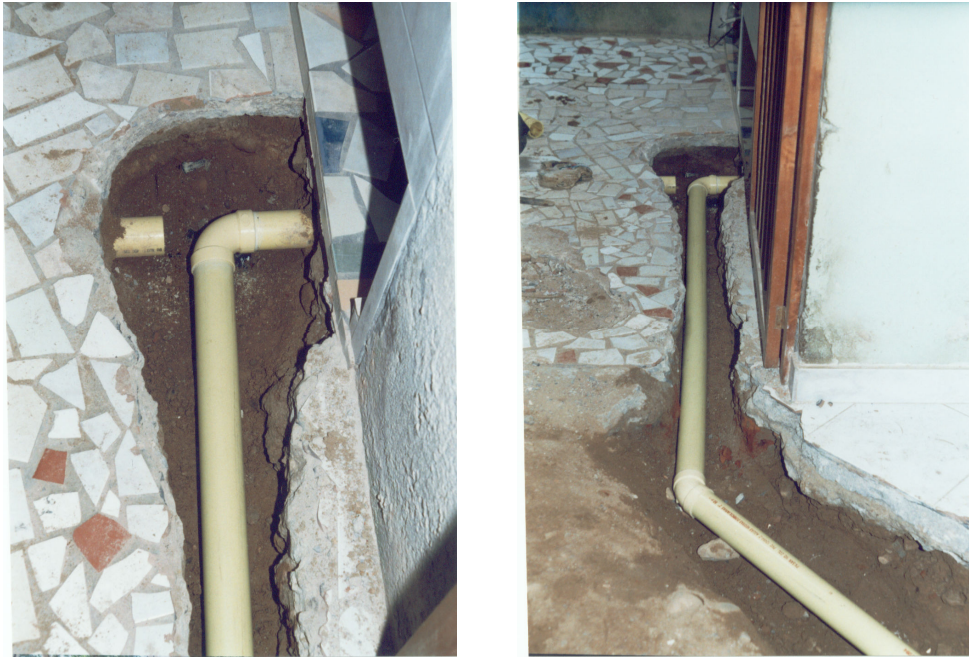
**Foto 11.** Reparación de conexión errada

Cabe resaltar que se realizaron 29 reparaciones en viviendas a las cuales se les diagnóstico conexión errada.

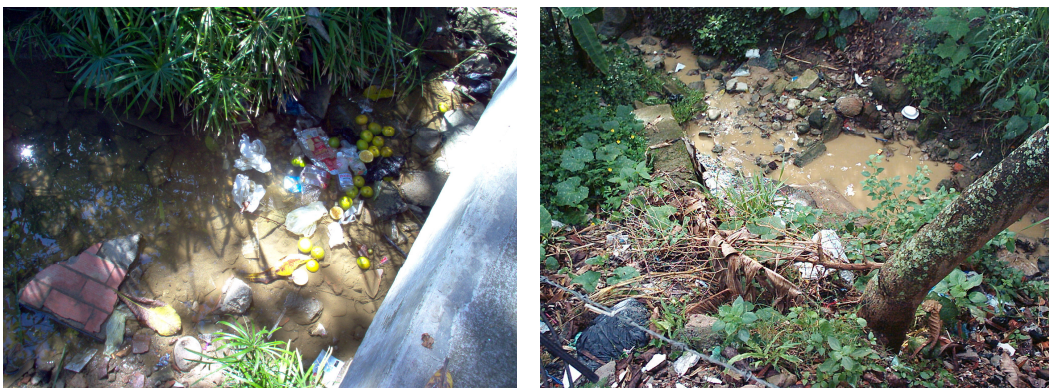
Actualmente la quebrada La Ronda posee un alto grado de contaminación no solo por las Conexiones Erradas de las viviendas del barrio Los Andes, sino por la gran cantidad de basuras, desechos orgánicos y escombros que arrojan los habitantes de los barrios aledaños al cauce.

**Foto 12.** Basuras depositadas en la quebrada La Ronda

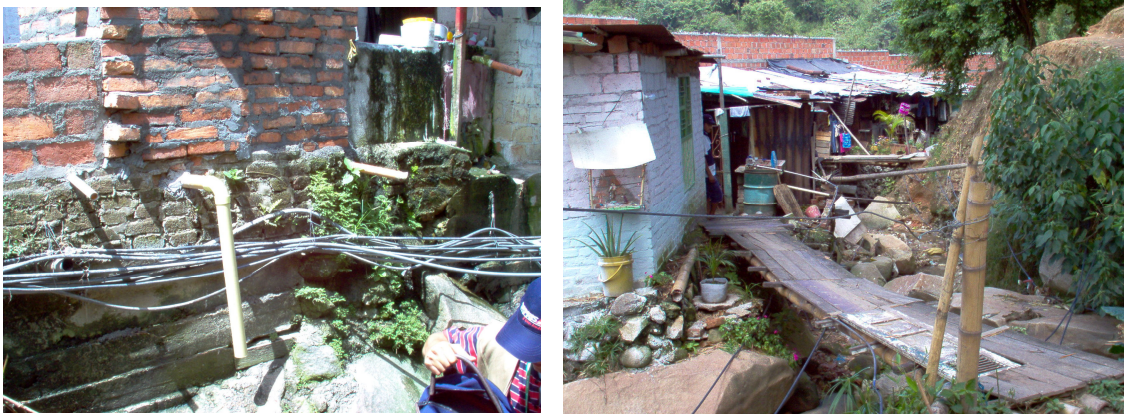
Cabe resaltar que la mayor causa de contaminación que presenta la quebrada la Ronda son las numerosas entregas ilegales de aguas negras realizadas por la invasión Los Puentes que no presenta ningún tipo de alcantarillado para el vertimiento de las aguas servidas.

**Foto 13.** Entregas ilegales de la invasión Los Puentes

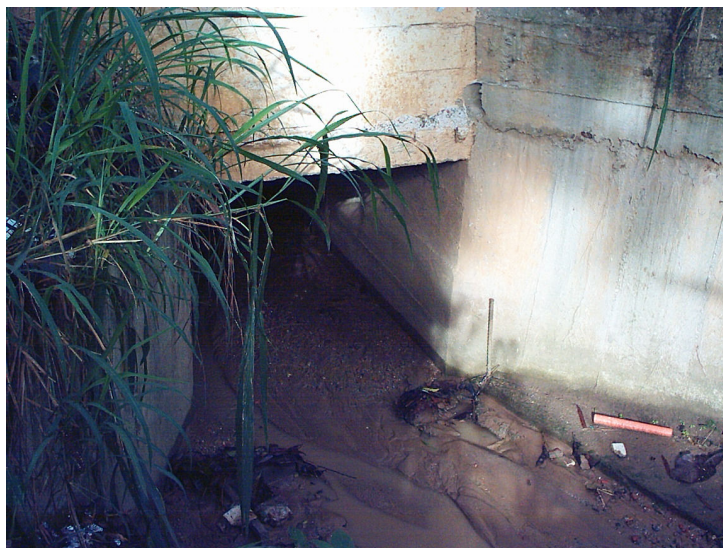
Se puede observar que el caudal existente en la quebrada es de tipo subcrítico y no presenta ninguna amenaza erosiva a las viviendas aledañas al cauce.

**Foto 14.** Quebrada La Ronda

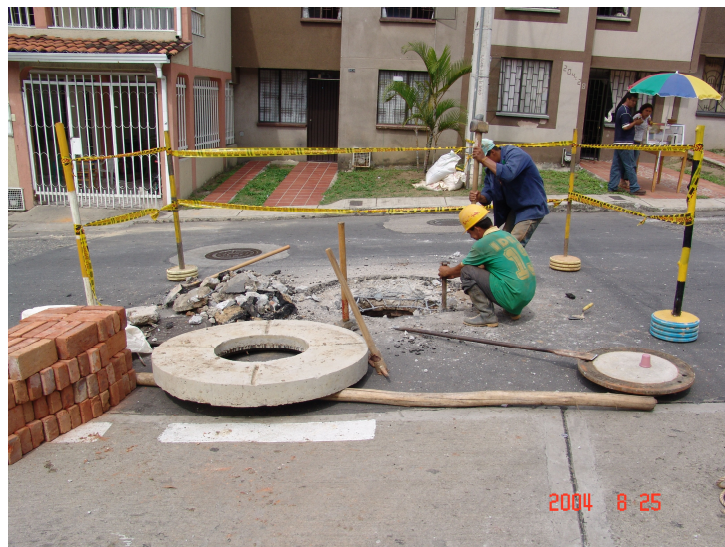
En general se aprecia un sistema de alcantarillado en buenas condiciones de funcionamiento, se han encontrado unas tapas de pozos de inspección deterioradas, socavación en algunas cañuelas y un pequeño taponamiento en un pozo de la carrera 41 D, razón por la cual se hizo la solicitud al distrito III y ya fue solucionado.

**Foto 15.** Reparaciones realizadas por personal del Distrito III en el barrio

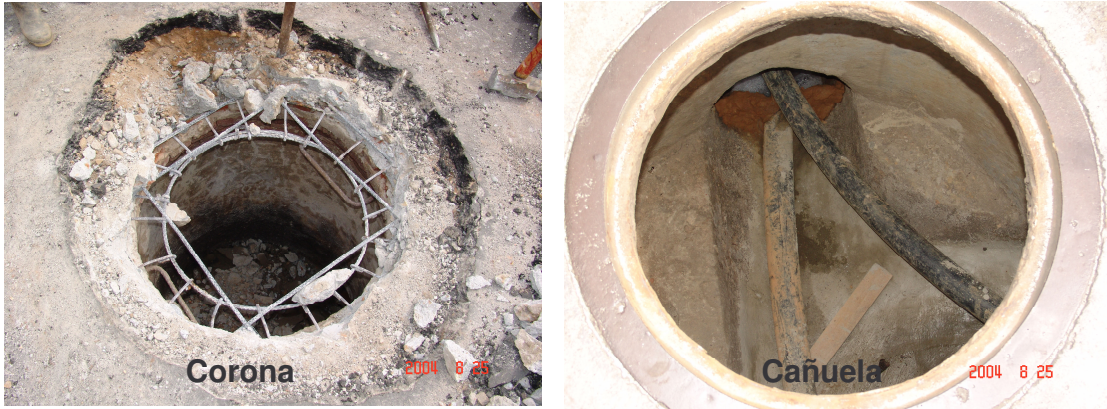
Foto 16. Corona y cañuela en reparación

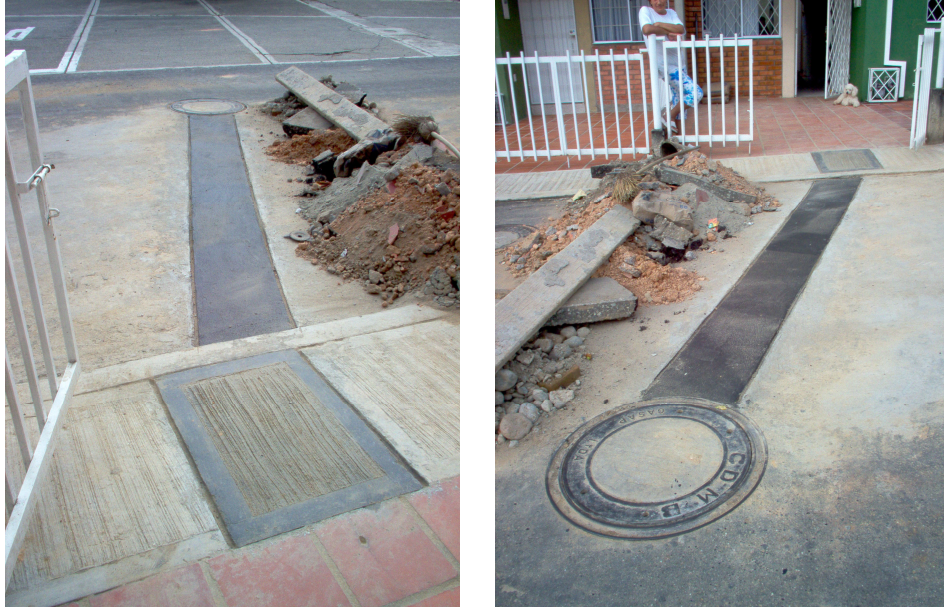
Dentro del trabajo de investigación realizado en el barrio Los Andes se encontraron dos casos en los cuales la caja de aguas lluvias y de aguas negras entregaban al sistema de alcantarillado pluvial, por lo cual el propietario solicitó a la constructora<sup>4</sup> que edificó el barrio la reparación, puesto que la casa no tenía ninguna reforma desde la entrega de la misma hasta la fecha, la cual se encargó de realizar el arreglo, construyendo un tramo de la caja de inspección de aguas negras a la red matriz de alcantarillado sanitario.

Foto 17. Reparación realizada por MARVALL
