**ANÁLISIS GEOTÉCNICO A LOS PROBLEMAS DE ESTABILIDAD EN EL  
CASCO URBANO DEL CORREGIMIENTO DE ALTO JORDAN, MUNICIPIO DE  
VELEZ, SANTANDER.**

**UNIVERSIDAD INDUSTRIAL DE SANTANDER  
FACULTAD DE INGENIERIAS FISICOMECHANICAS  
ESCUELA DE INGENIERIA CIVIL  
BUCARAMANGA**

**Trabajo de aplicación para optar al título de  
Magíster en Geotecnia**

**2017**

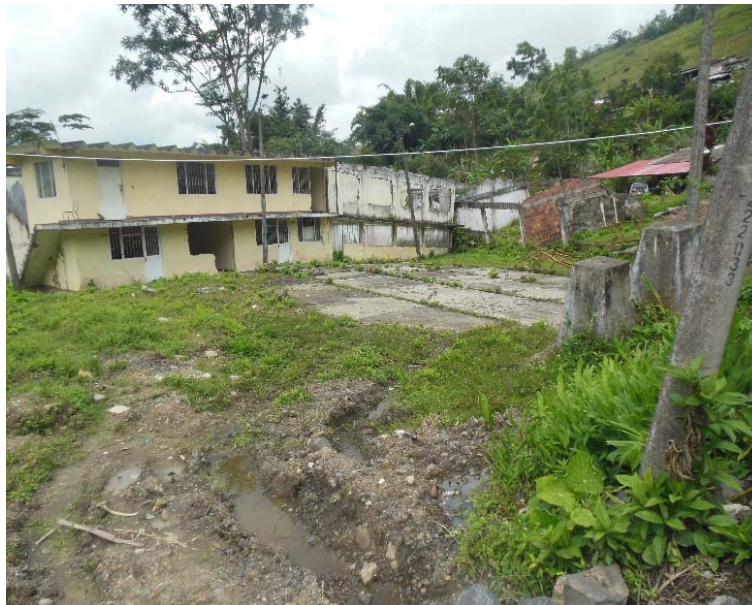
Cabe resaltar que la mayoría de las edificaciones allí construidas fueron erigidas muchos años atrás y sin fundamentos estructurales basados en normas de diseño, por lo tanto son muy susceptibles a las deformaciones del suelo y algunas de ellas ya han colapsado, en la Figura 4, se puede observar El Instituto Agrícola de Alto Jordán, el cual fue uno de los más afectados, las deformaciones en este sector generaron fallas estructurales (Figura5), por lo cual fue reubicado y demolido.

**Figura 5. Vista general del Instituto Agrícola Alto Jordán (septiembre 2012).**

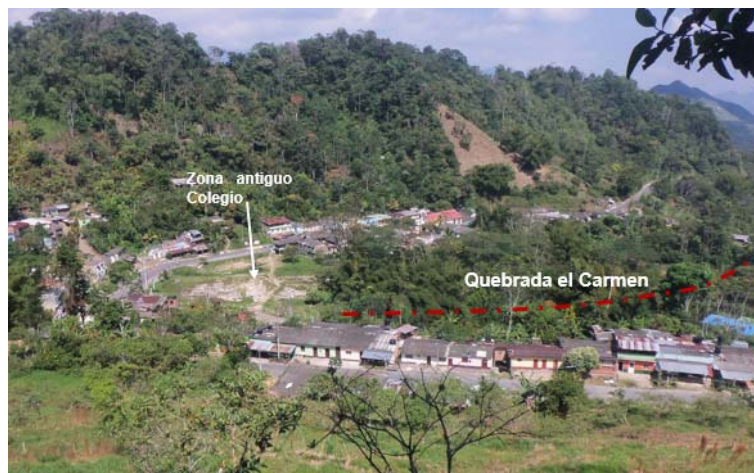
Actualmente ya no se encuentra la estructura del Colegio, fue demolida por el riesgo de colapso total, en la Figura 6, se observa el área donde se encontraba el Colegio Agrícola, el cual se encuentra en la zona central del corregimiento adyacente a la quebrada El Carmen.

**Figura 6. Vista localización antiguo colegio agrícola y alineación quebrada El Carmen**

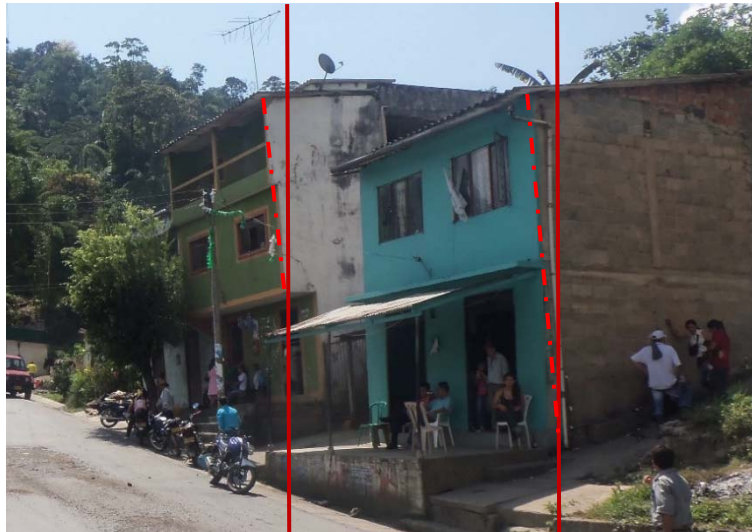
En la zona central, se encuentran viviendas que presentan fallas en su estructura debido a los movimientos que se han generado, éstos movimientos han sido lentos pero progresivos. En la Figura 7, se observan las viviendas que están sobre la vía las cuales tienen una leve inclinación hacia la parte frontal lo que ha generado grietas en la parte lateral debido a la tensión que se genera Figura 8, de igual manera se puede observar que estas viviendas no tienen un sistema de confinamiento adecuado.

**Figura 7. Vista frontal viviendas localizadas en la parte central del corregimiento de Alto Jordán.**

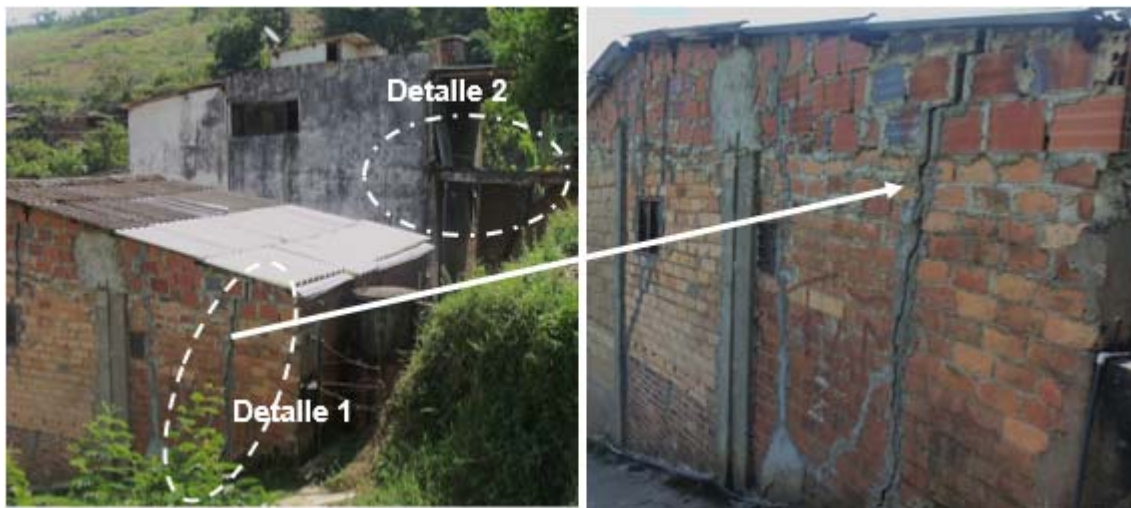
**Figura 8. Vista lateral viviendas Figura 7.**

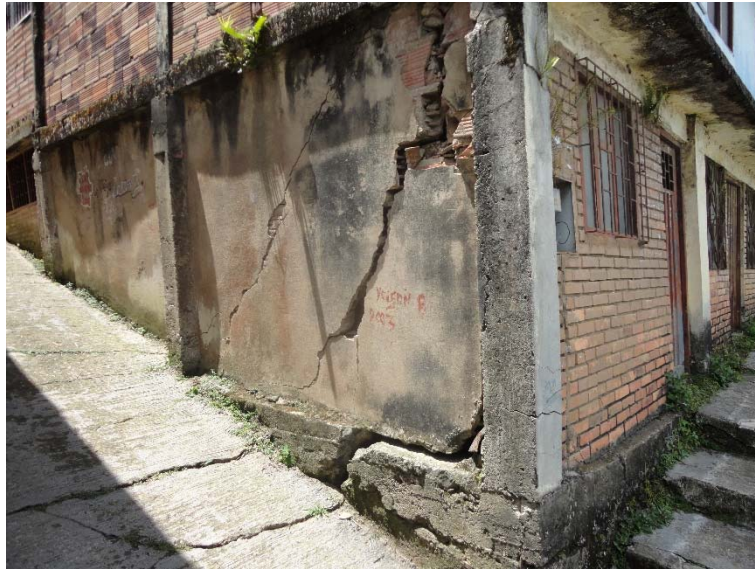
A continuación se muestran fallas estructurales de otra vivienda localizada en el sector central al occidente de la vía. En las Figuras 9 y 10, se observa el desplazamiento generado y la falla de la viga de cimentación y mampostería, así mismo se observa que vigas y columnas no cumplen con las normas de diseño, la

**Figura 9. Falla estructural vivienda localizada sector central.**

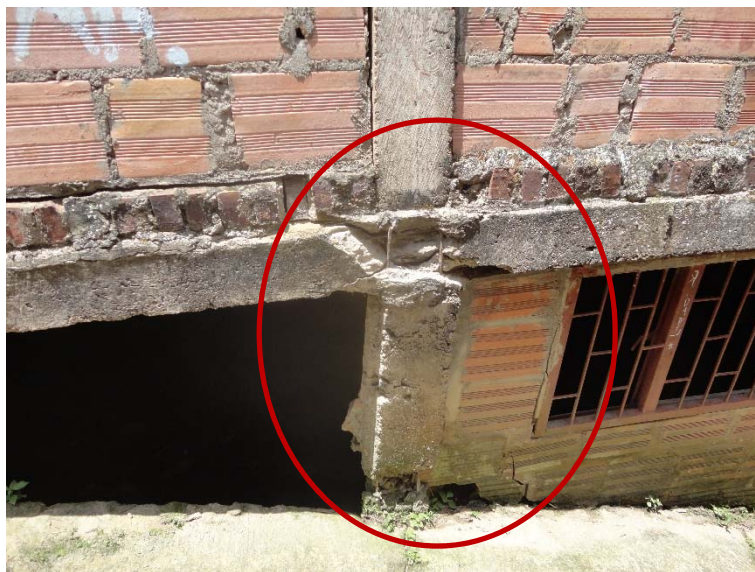
**Figura 10. Falla estructural nodo columna- placa**

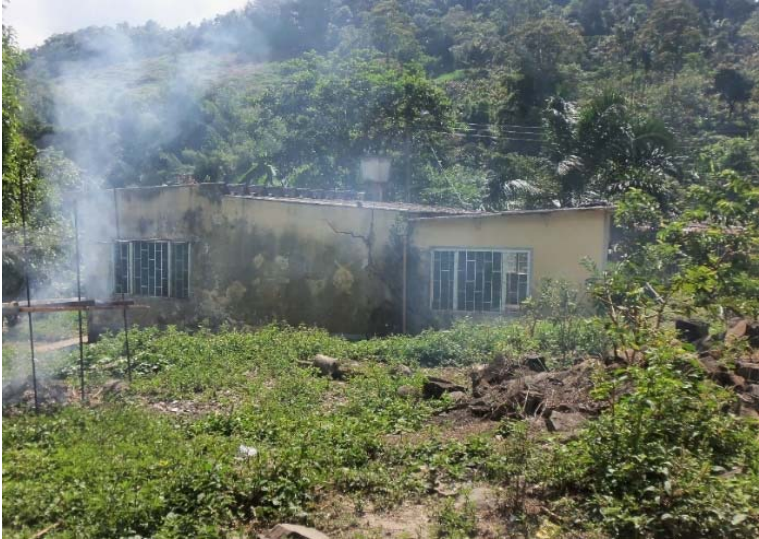
Hacia el sector occidental se encuentran el centro de salud el cual por las grietas generadas no se encuentra en funcionamiento (Figura 11), en la parte posterior del mismo Figura 12, las viviendas han sido desalojadas y demolidas debido a los hundimientos.

**Figura 11. Daños en infraestructura del centro de salud.**

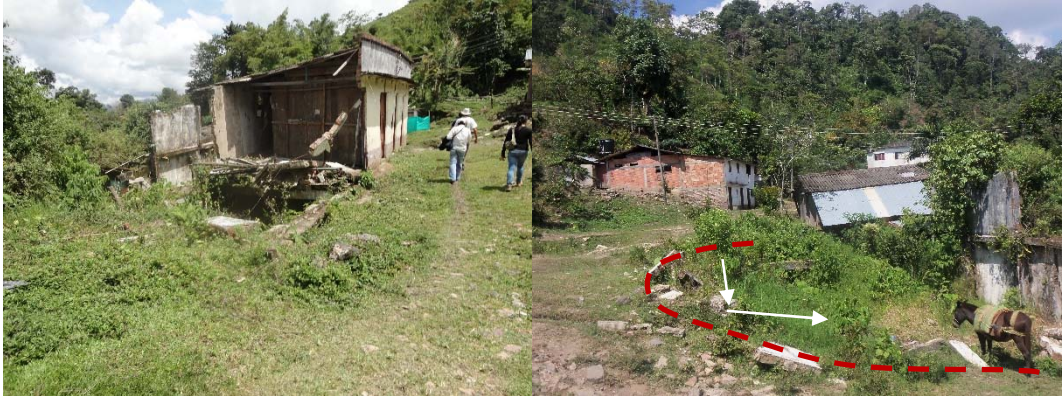
**Figura 12. Viviendas parte posterior centro de salud**

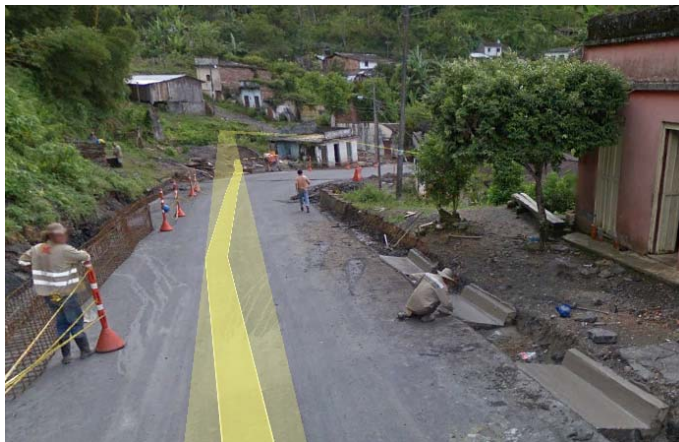
De igual manera que las viviendas, la vía se ha visto afectada por dichos movimientos, INVIAS, ha realizado mantenimientos para garantizar su funcionalidad.

**Figura 14. Mantenimiento vía, mayo 2014.**

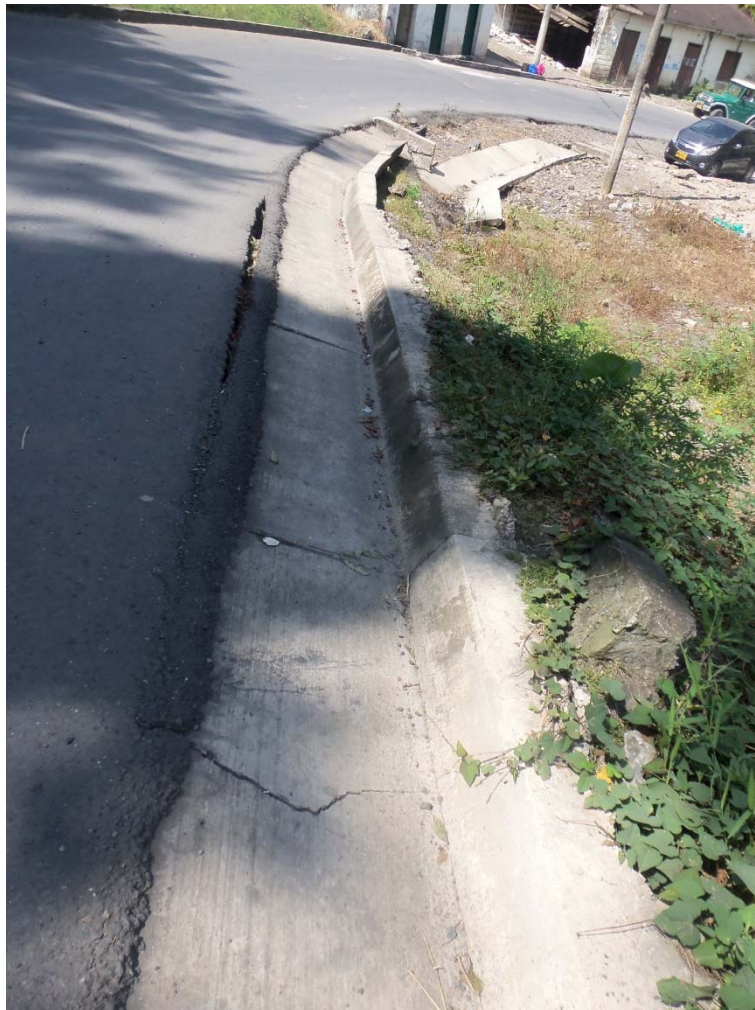
En enero de 2016, se tomaron las fotografías de la figura 15, 16 y 17, con aproximadamente 20 meses de haberse construido las canales para la conducción de la escorrentía, se encontraron fisuras llegando al sector central de Alto Jordán, aledaño a la falla inferida sobre el alineamiento de la quebrada El Carmen, se puede observar en la Figura 15.

**Figura 15. Desplazamientos sobre la vía, enero 2016.**

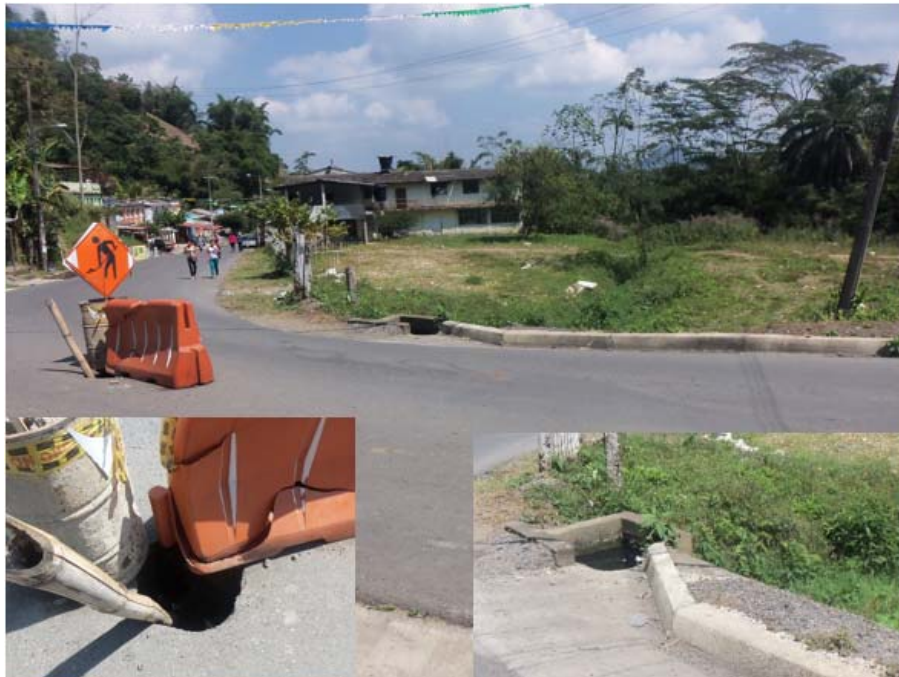
En la Figura 16, fotografía tomada sobre la vía, sector central de Alto Jordán, se encontro socavación, posiblemente generada por filtraciones y obstruccion en la tubería de la alcantarilla, asi mismo se observo falta de mantenimiento y baja pendiente en el canal de descole.

**Figura 16. Afectaciones sobre la vía, enero 2016.**

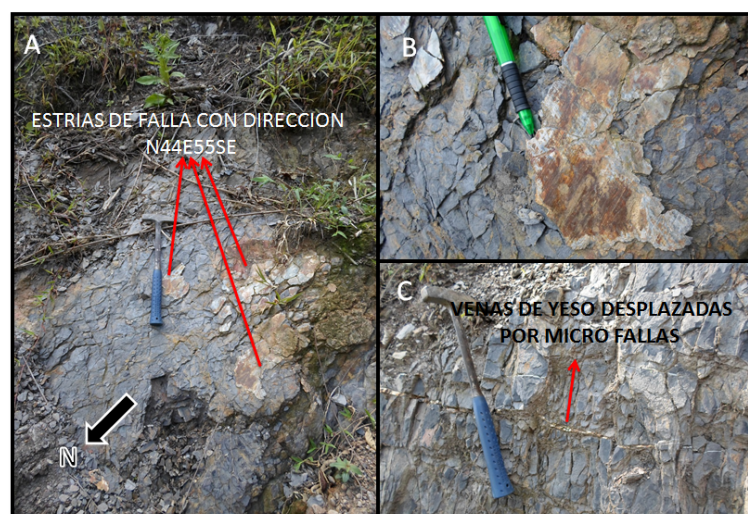
Su lineamiento presenta rumbo NE siguiendo aproximadamente el cauce de la Quebrada el Carmen. En los afloramientos observados se presenta un alto fracturamiento de roca y superficies con estrías de falla, Figura 21.

**Figura 21. A), B) y C): estrías como indicadores microtectónicos asociados a fallas, encontradas en las estaciones 4 y 10, con tendencia al rumbo de la quebrada el Carmen.**
