**DIAGNÓSTICO DE LA FALLA PRESENTADA EN EL TALUD LOCALIZADO EN
EL KM 22 SOBRE LA VÍA BUCARAMANGA-TONA, SECTOR VEREDA
CARAGUA BAJO FINCA EL PORVENIR, DEPARTAMENTO DE SANTANDER.**

**UNIVERSIDAD INDUSTRIAL DE SANTANDER
FACULTAD DE INGENIERÍAS FÍSICO-MECÁNICAS
ESCUELA DE INGENIERÍA CIVIL
BUCARAMANGA**

2016

Trabajo de grado para optar el título de Ingeniero Civil

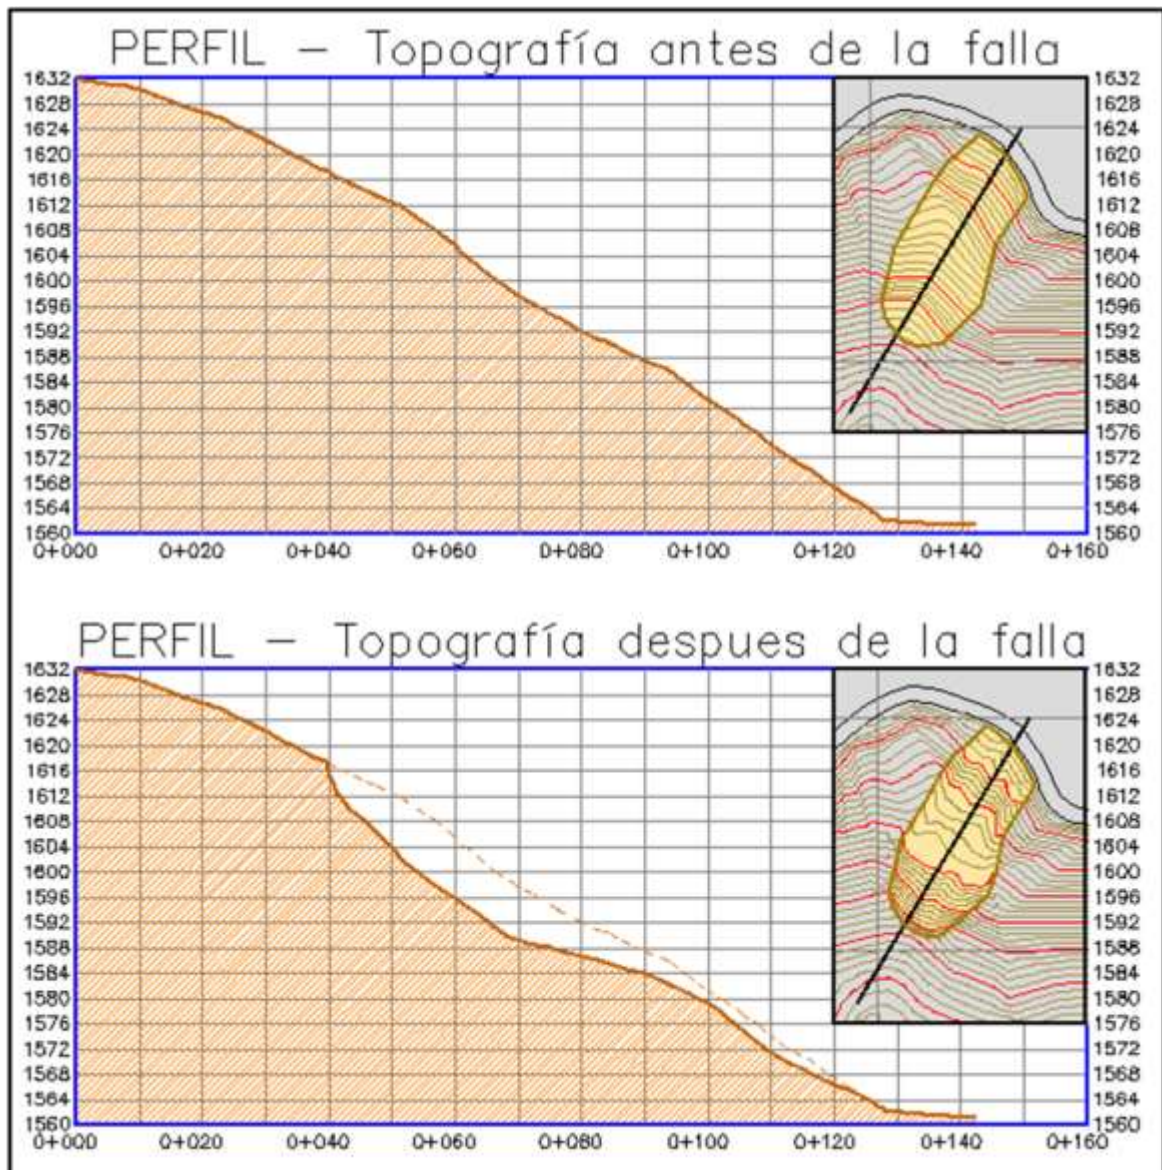
Figura 9. Perfiles Topográficos Talud en estudio.

Se realizaron perfiles en la mitad de la ladera, el primero con la topografía intacta y el segundo con la topografía de la ladera fallada, esto con el fin de conocer la profundidad del deslizamiento y la forma aproximada de la superficie de falla.

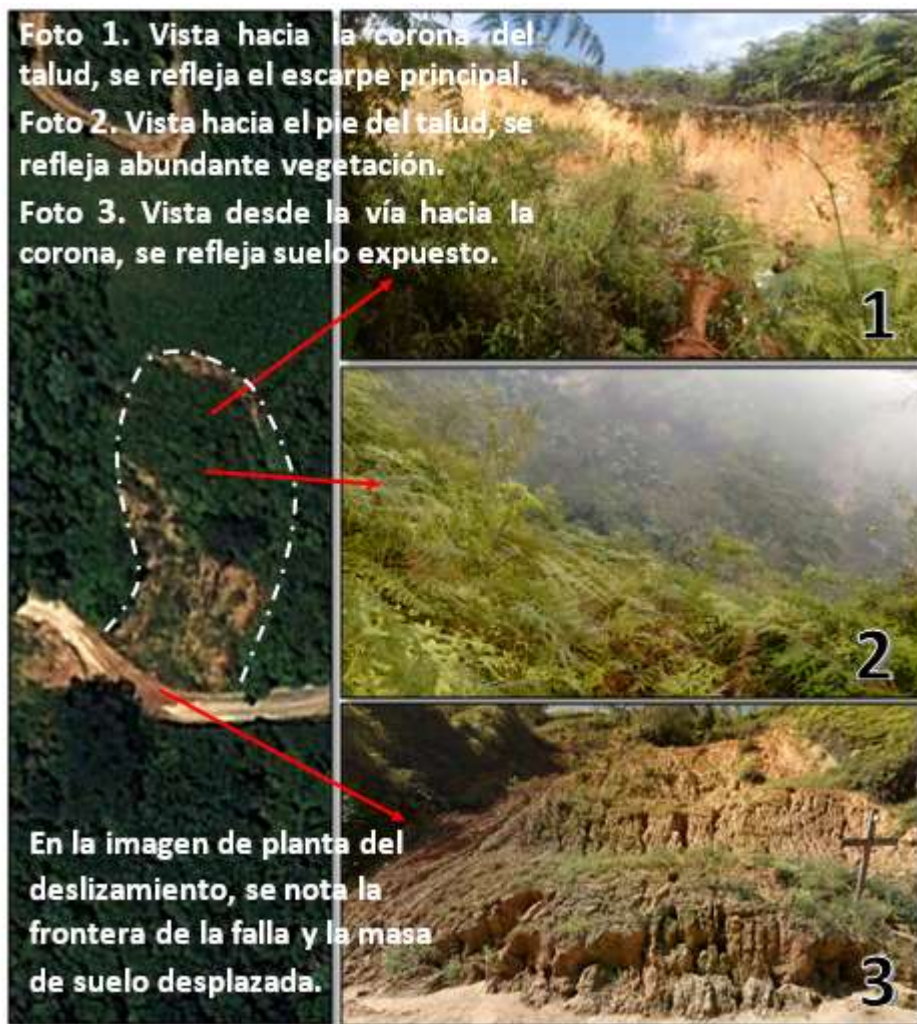
Figura 10. Estado del Talud en estudio.

En base a la consulta realizada a los habitantes vecinos al talud y el historial de imágenes de Google Earth, el deslizamiento ocurrió aproximadamente en el año 2010.

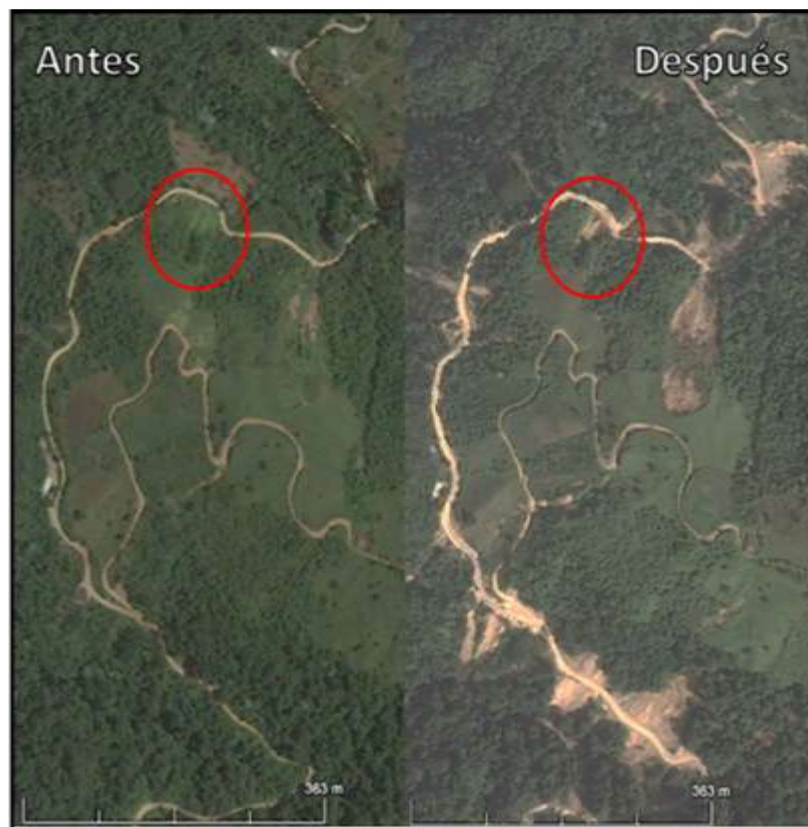
Figura 11. Antes y después de la zona del talud en estudio.

En la finca el porvenir de la vereda Caragua bajo, en el año 2010, se presentó la falla de un talud ubicado sobre la vía principal entre Bucaramanga y Tona, el deslizamiento fue de gran dimensión en donde la parte superior de la masa se desplazó y la inferior obstaculizó el paso en la vía. Como no se tomaron medidas preventivas a fin de disminuir el riesgo de reactivación de la falla, la base del deslizamiento actualmente presenta avanzado estado de erosión.
