Zonificación De Susceptibilidad Por Movimientos En Masa Y Análisis De Vulnerabilidad Física, De Viviendas Y Su Exposición, En El Costado Occidental Del Barrio Bariloche Etapa Ii - Piedecuesta

Trabajo De Grado Para Optar Al Título De Magíster En Geotecnia

Universidad Industrial De Santander

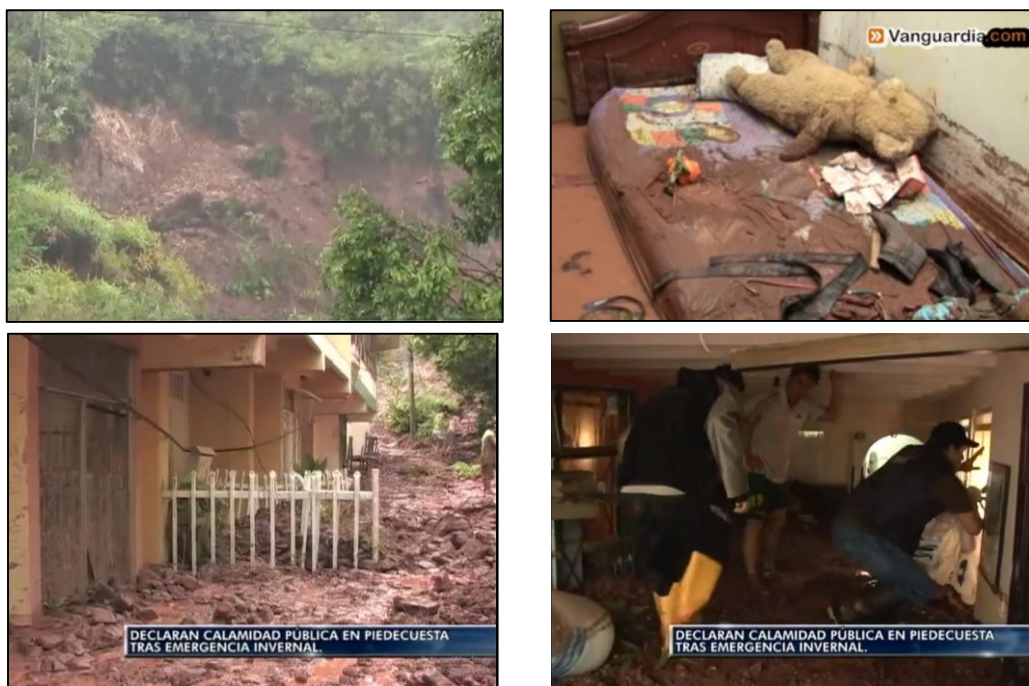
*Figuras 4, 5, 6 y 7.* Aspectos de las inestabilidades de ladera y los daños generados en las viviendas (madrugada del 17 de febrero del año 2013), en la zona noroccidental del barrio Bariloche II.

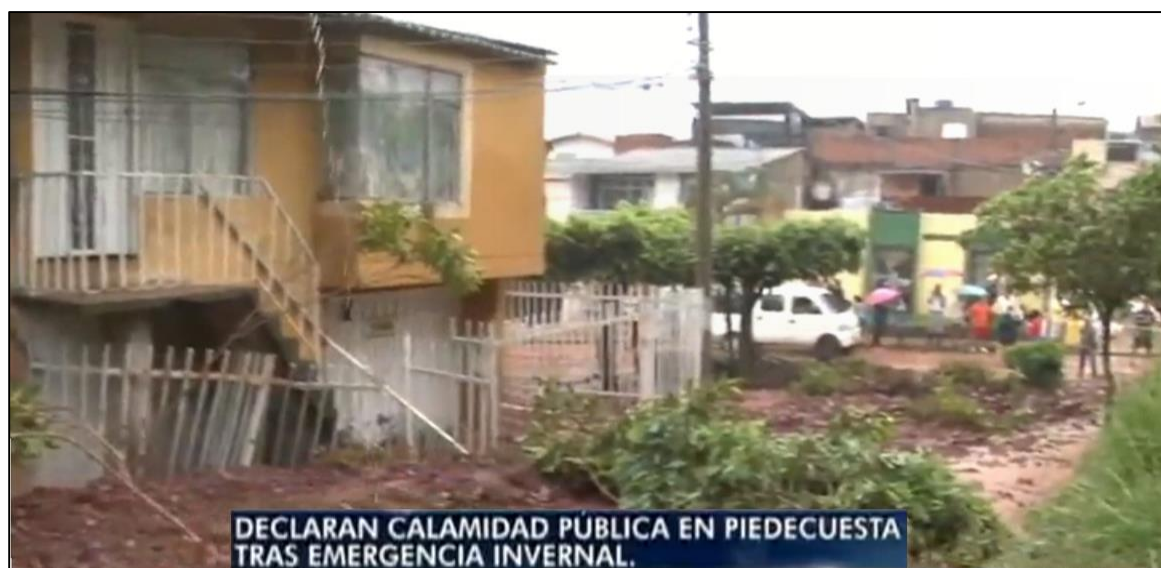
*Figura 3.* Panorámica de la zona de la acumulación detrítica y los daños menores sobre la manzana L, del barrio Bariloche II, impactada el 17 de febrero del año 2013.

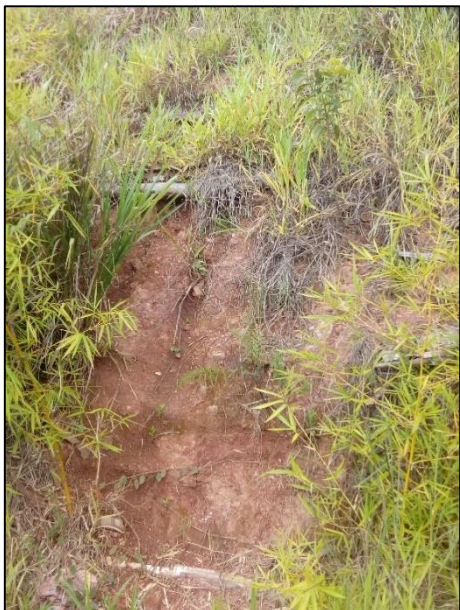
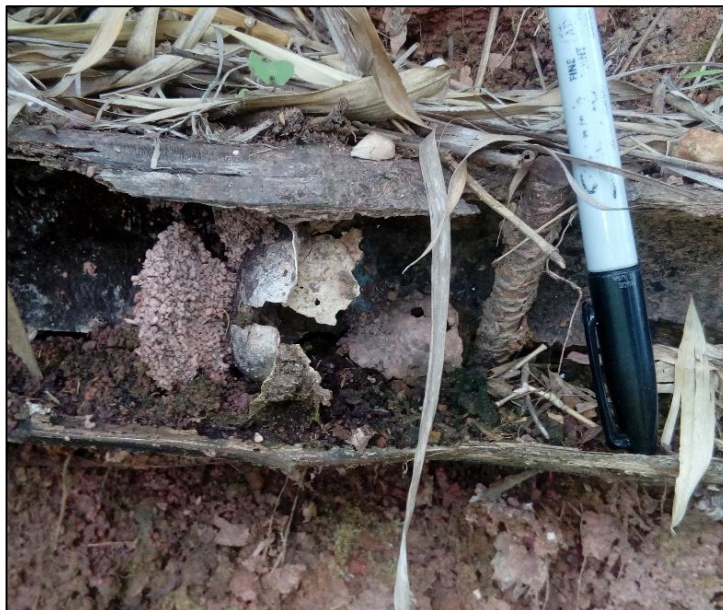
*Figura 17 y Figura 18.* Estado de deterioro de los trinchos en guadua aplicados sobre los taludes del terraceo efectuado, desde el 2015: izquierda, con segmento intermedio destruido y ahora sin vegetación, erodado; derecha, detalle de las guaduas podridas. Fecha de registro: 2019-05-25.

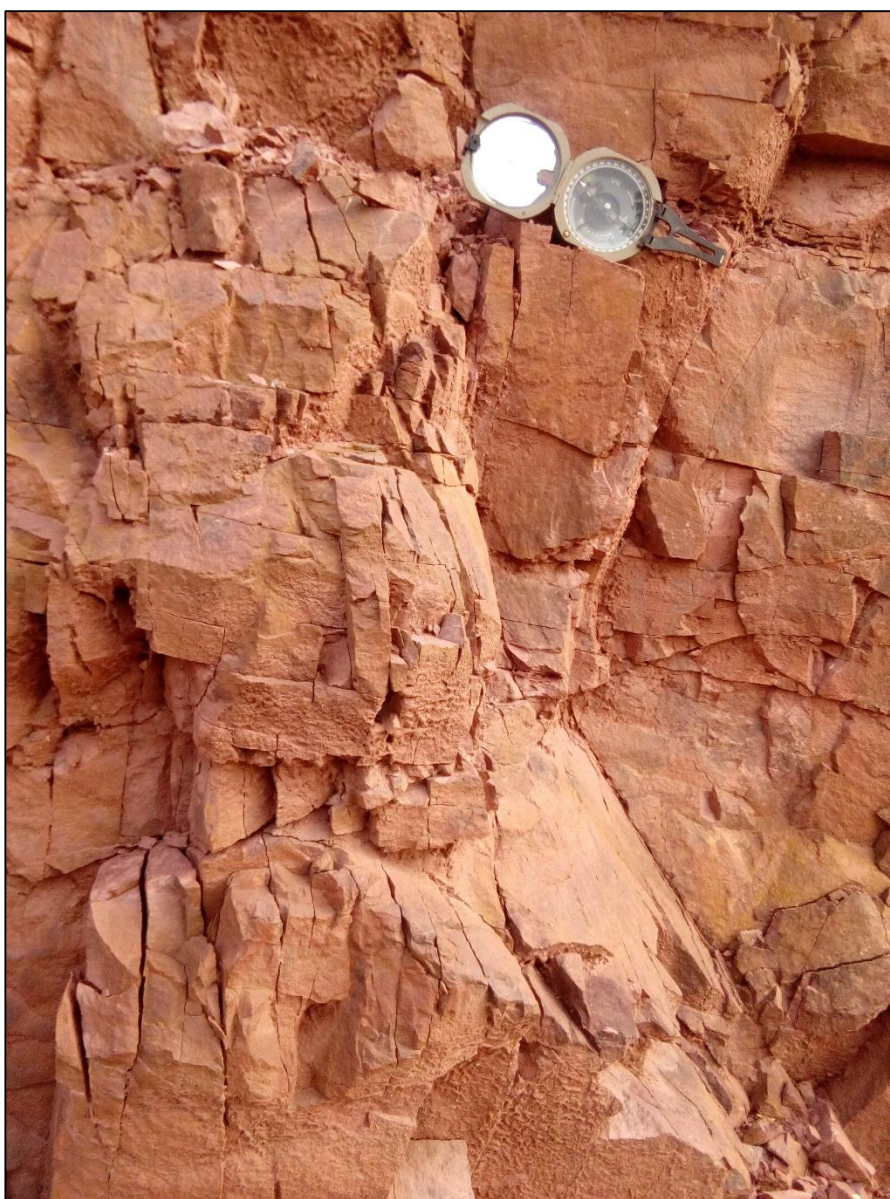
*Figura 28.* Capas masivas de areniscas de la unidad Jg, con alto grado de fracturamiento, sobre la vía Bariloche II al Cerro Virgen de La Cantera). La brújula geológica se apoya sobre la

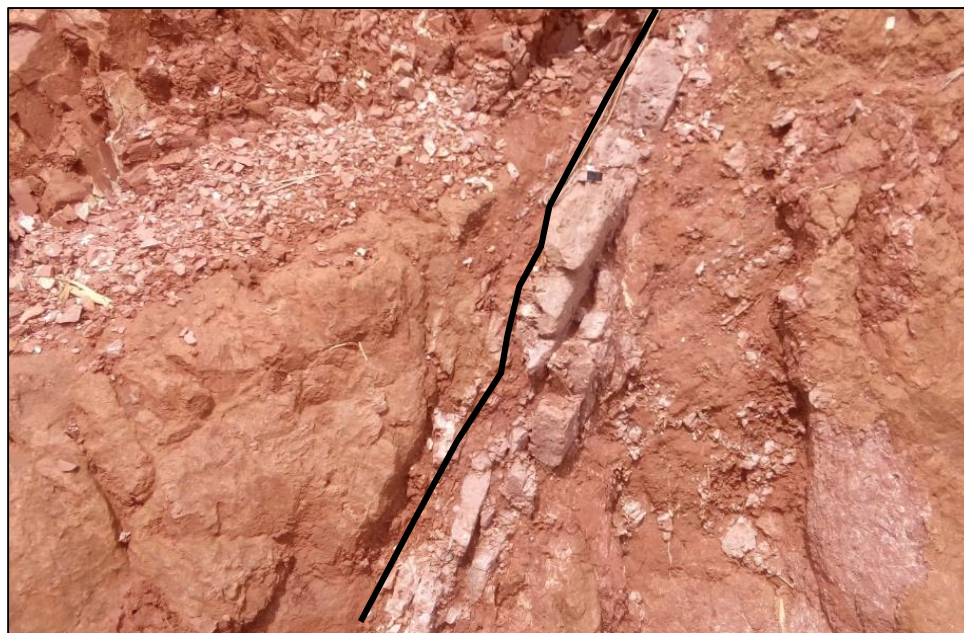
*Figura 38.* Formación Jordán (Jj) con la presencia de una superficie de falla que evidencia un desplazamiento de esta unidad localizada en la berma 2.

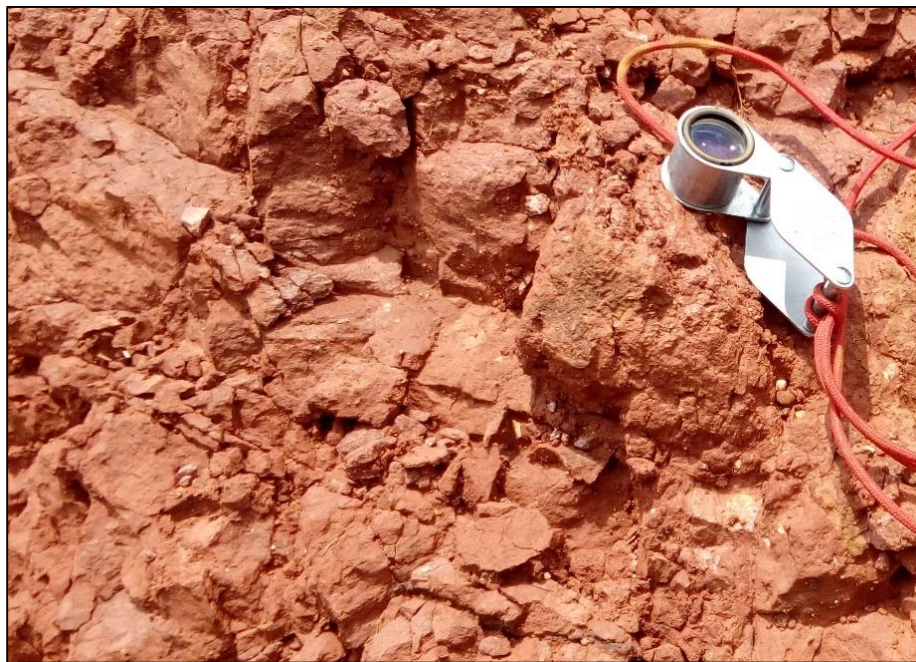
*Figura 46.* Formación Jordán (Jj) muy fracturada, contigua a la manzana N del barrio Bariloche II, sector norte.

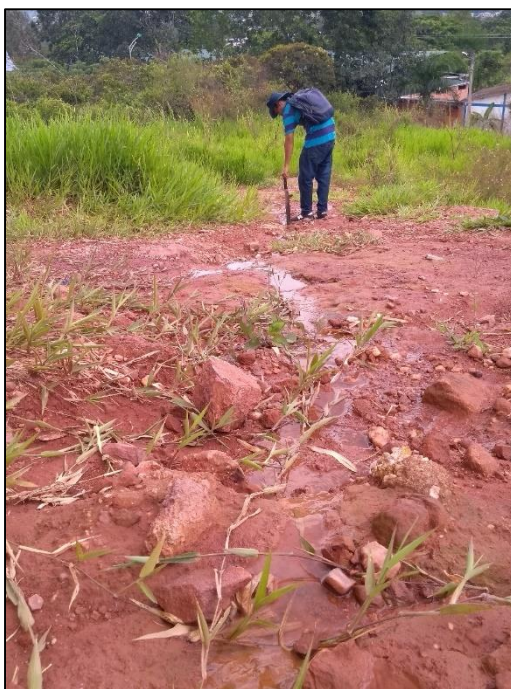
*Figura 88.* Surcos en el extremo norte, con flujo libre de aguas drenadas sobre el talud terraceado. Foto tomada en 25/Mayo/2019.

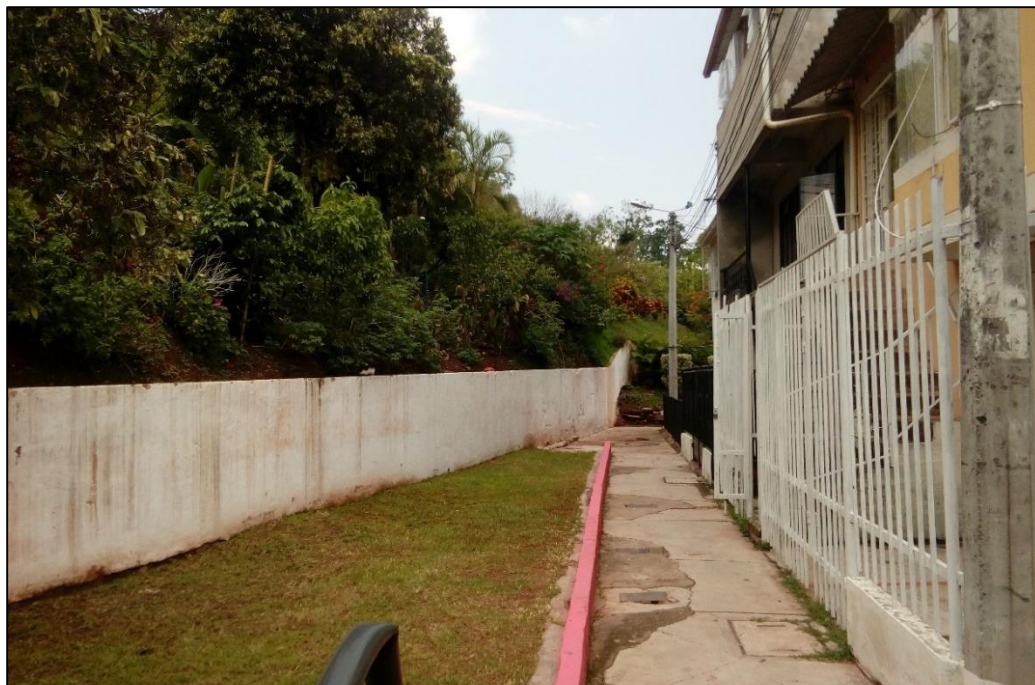
*Figura 93.* Humedades presentes en el muro de la base del talud, a la derecha de la casa 10 en la manzana L del barrio Bariloche II. Foto tomada en 07/Abril/2019.

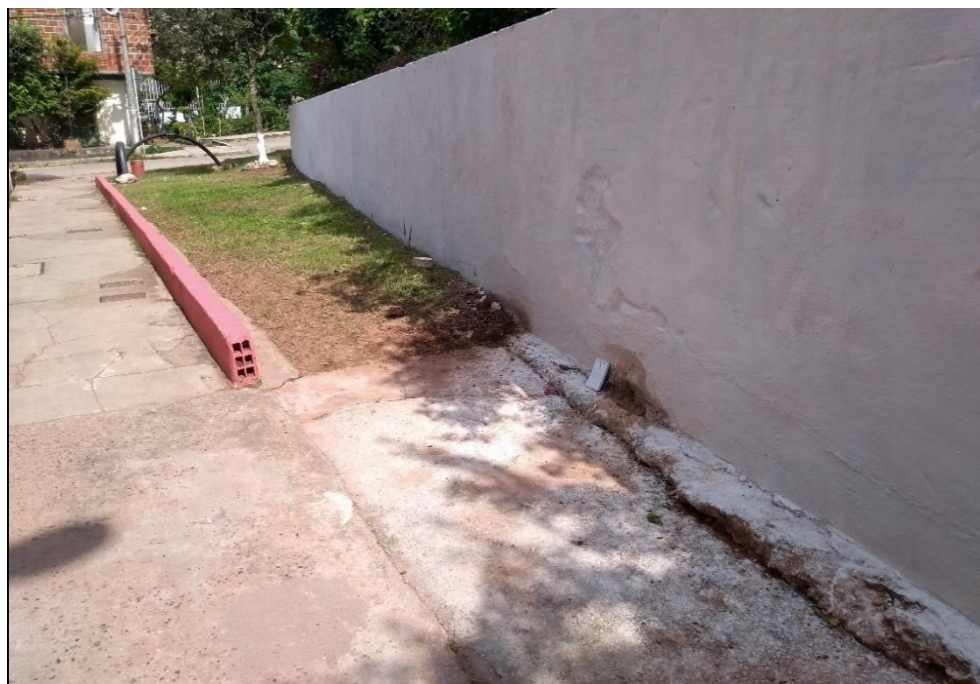
*Figura 94.* Detalle de la zona con goteos de aguas, en la pata del muro, cerca de la libreta (al centro). Foto tomada en 23/Mayo/2019.

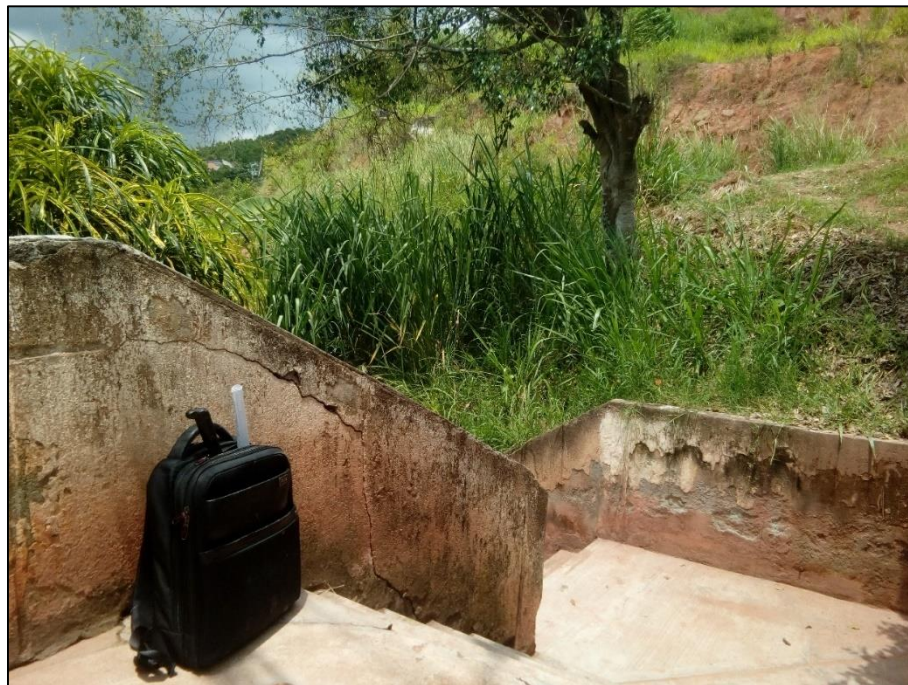
*Figura 95.* Mampostería de escaleras y confinamiento de zonas verdes, deterioradas por la humedad y falta de mantenimiento. Foto tomada el 25 de mayo de 2019.

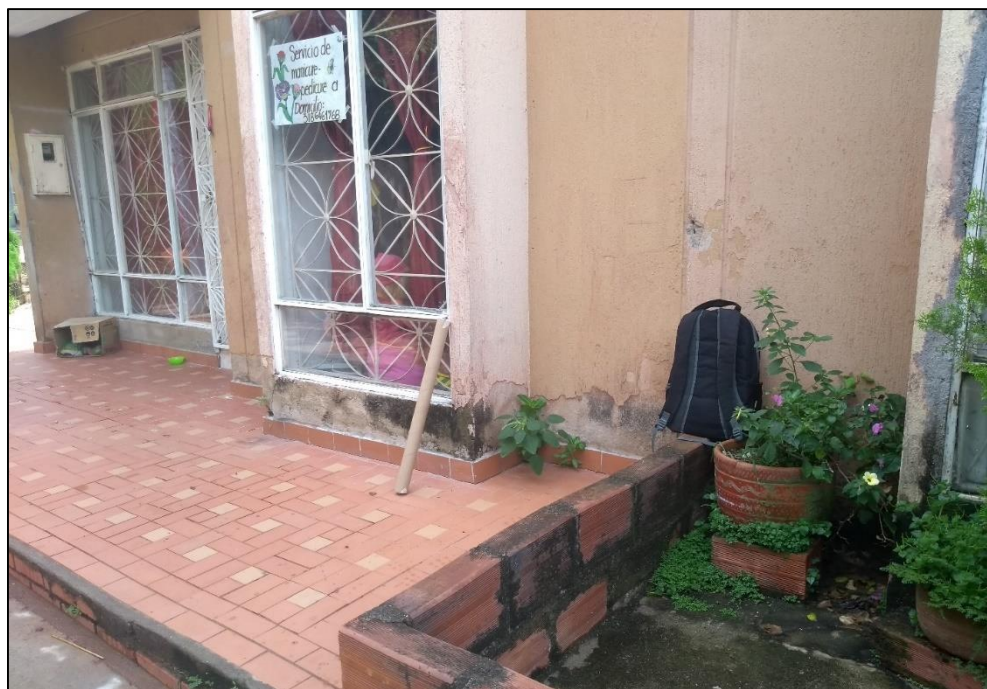
*Figura 96.* Humedades en el zócalo de la casa 7 en la Manzana O del barrio Bariloche II. Foto tomada en 01/Junio/2019.

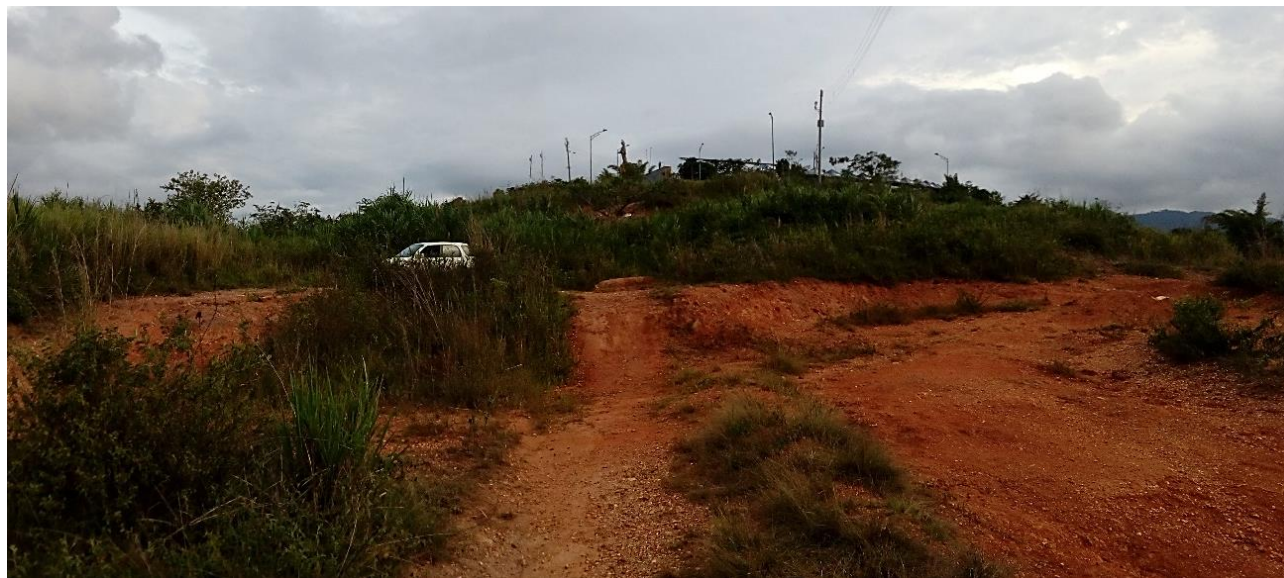
*Figura 97.* Sector denudado, con procesos de erosión pluvial y principalmente hídrica, dentro de la unidad geomorfológica Dlo. A varias decenas de metros al suroccidente de la zona de estudio, costado oriental de la vía al monumento a la Virgen de la Cantera (vista en el centro, al fondo).
