Diagnóstico de las condiciones de las vías peatonales y vehiculares actuales que se pueden evidenciar en el sector comprendido entre la calle 7 con carrera 23 hasta la calle 11 con carrera 30 del municipio de Bucaramanga.

Trabajo de Grado para optar al título de Ingeniera Civil

Universidad Industrial de Santander

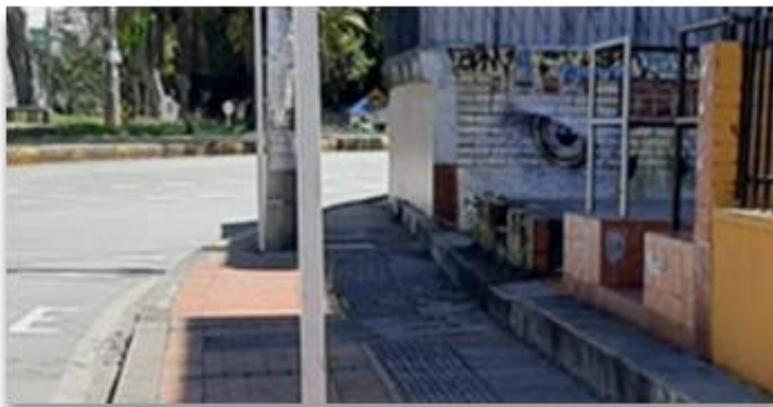
#### Figura 9.

*Incumplimiento de medida mínima de andén.*

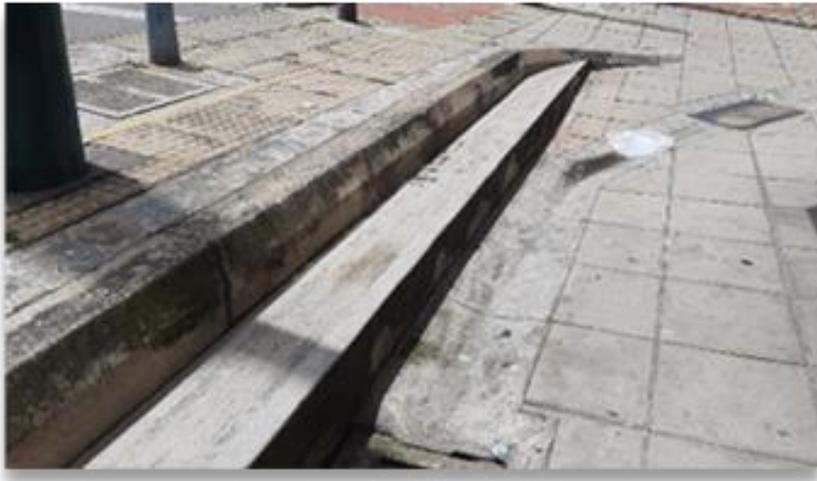
**Figura 10.**

También se percibieron casos en los que un desnivel causaba la división del andén en dos franjas de circulación (Figura 10). Para ellos, se midió el ancho de ambas franjas y se registró la medida más grande en el formato.

*Desnivel divisorio en andén.*

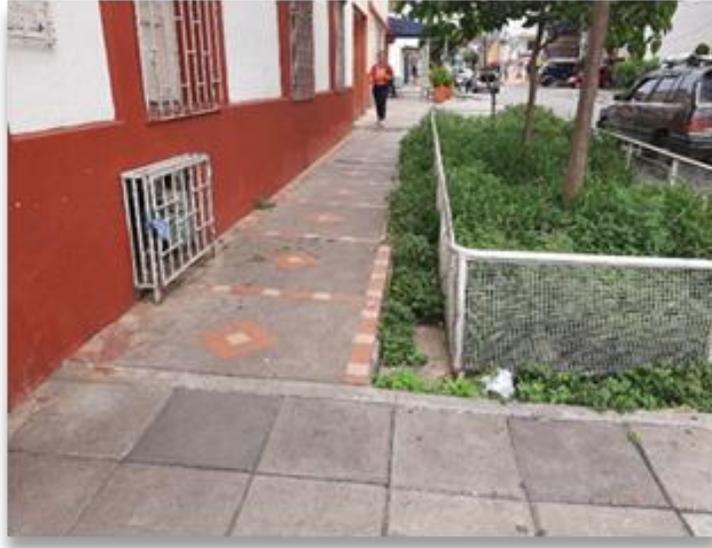
**Figura 11.**

- En presencia de jardines, se tomó la medida horizontal de este, es decir, la que influye sobre el ancho del andén. Se observaron jardines que ocupaban gran parte de este espacio al punto de limitar el paso por la zona (Figura 11).

*Reducción de andén por jardín.*

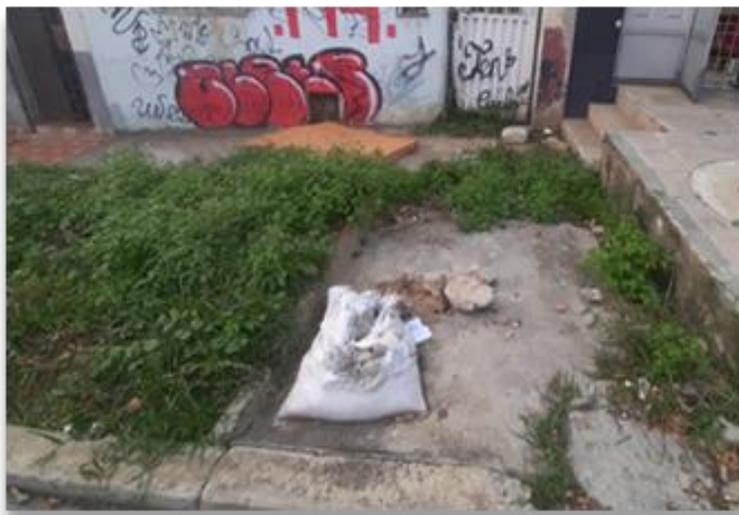
**Figura 12.**

- Por otro lado, se registraron jardines que no estaban delimitados, de forma que las plantas se desbordaban y se apropiaban del andén, como se puede ver en la figura 12.

*Reducción de andén por jardín desbordado.*

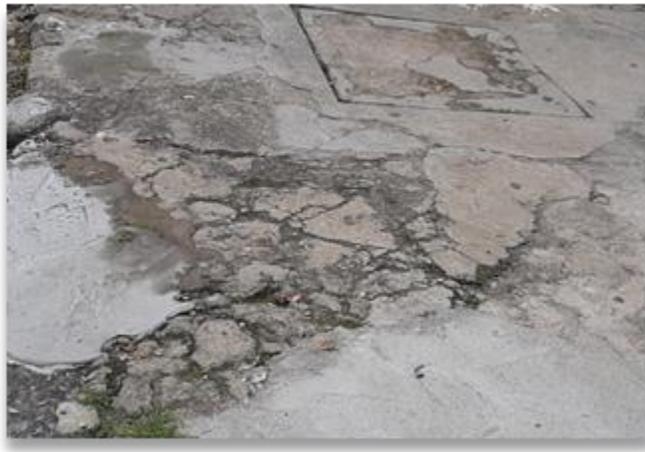
**Figura 13.**

- Al revisar las texturas de los andenes de las calles estudiadas se encontraron defectos propios de cada material. Siendo así, varios tramos construidos en textura rígida presentaron agrietamiento y tanto los construidos en baldosa lisa como en baldosa de concreto presentaron rotura, desajuste y superposición de unas con otras (Ver figura 13, 14, y 15).

*Anden de textura rígida.*

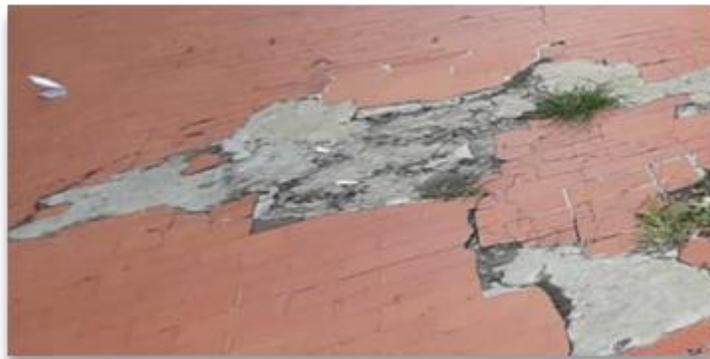
**Figura 14.**

*Andén de baldosa lisa.*

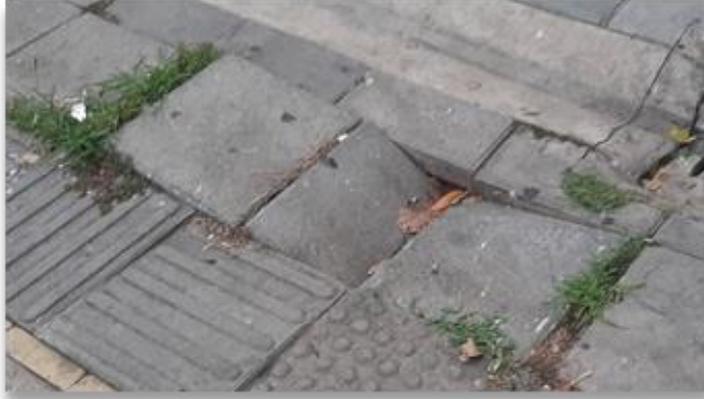
**Figura 15.**

*Andén de baldosa de concreto.*

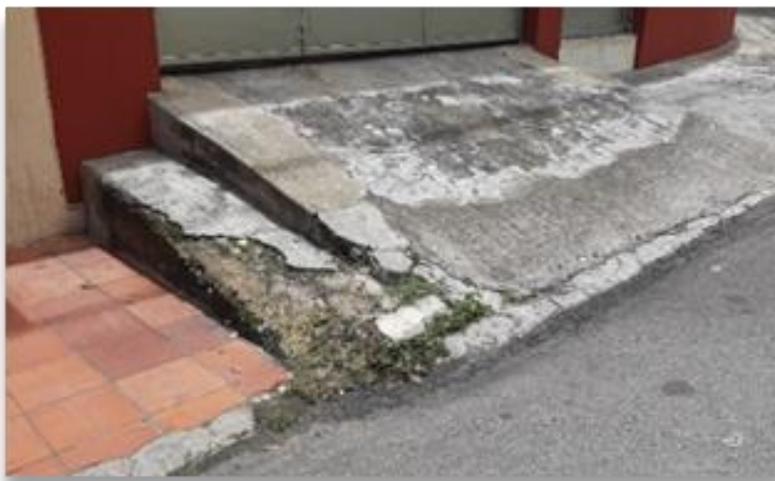
**Figura 16.**

- La gran mayoría de cuadras estudiadas revelaban pendientes diferentes por tramos, algunas de ellas muy elevadas (hasta del 22%), lo cual afecta abruptamente la continuidad del andén (Figura 16).

*Pendiente de andén elevada.*

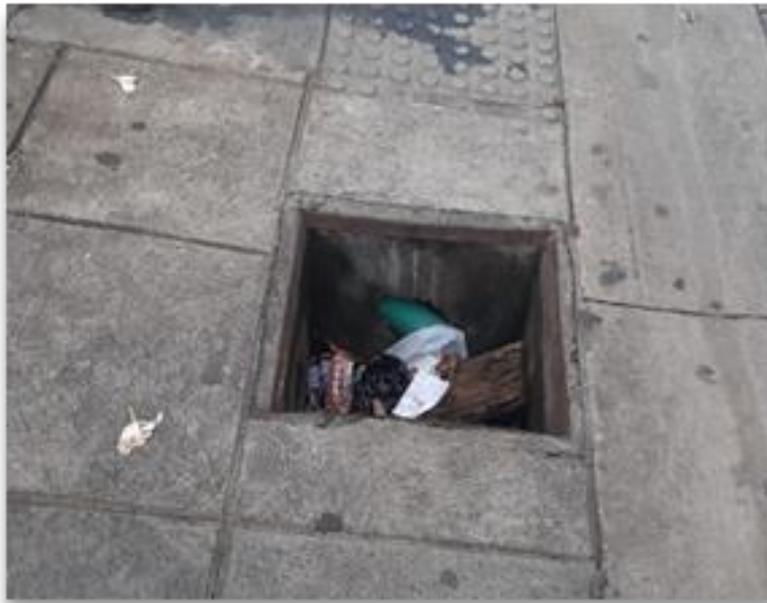
**Figura 17.**

- En términos de equipamiento (elementos de infraestructura presentes como postes, iluminación, cabinas telefónicas, papeleras, vados, tapas de alcantarillado, bancos, casetas de transporte público, etc) se registró como defecto la ausencia de ellos, es decir, los espacios que en algún momento tuvieron destinados, pero por actos de vandalismo o por otros motivos hoy en día no están presentes, evidenciado en la figura 17.

*Ausencia equipamiento, tapa.*

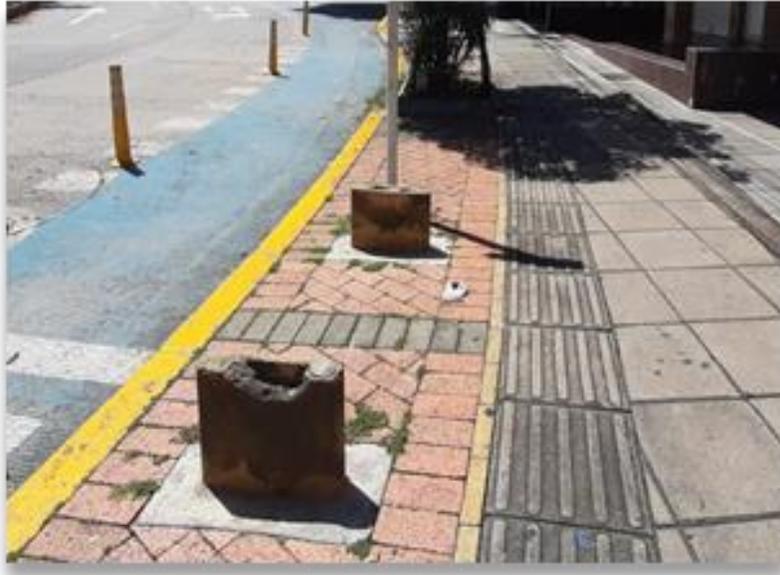
**Figura 18.**

*Ausencia equipamiento, banca.*

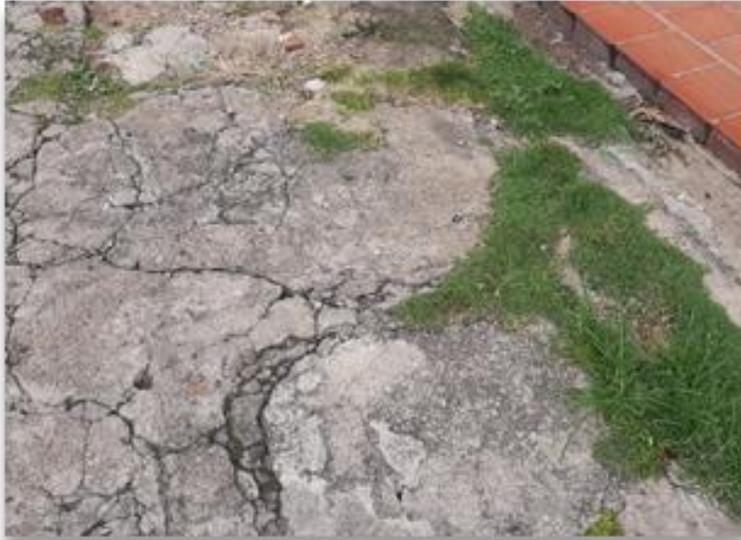
**Figura 19.**

- Se registró como un defecto la existencia de planta ruderal (vegetación que surge en lugares alterados por el ser humano) en las juntas de las baldosas o en las esquinas de los andenes. Aunque no afecte directamente la continuidad para el peatón, puede causar a futuro la pérdida total de la baldosa en la que se encuentre (Figura 19).

*Planta ruderal.*

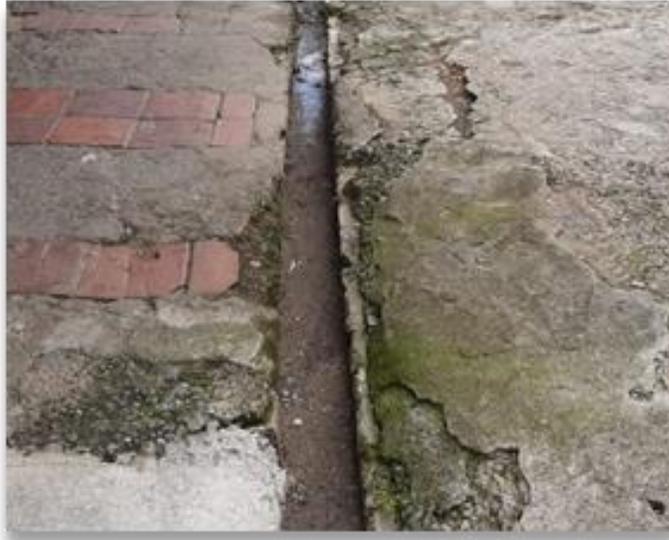
**Figura 20.**

- Por otro lado, se encontraron andenes en los que una canaleta pasaba por el medio provocando un desnivel y en la mayoría de los casos, estas canaletas estaban mohosas y rotas (Figura 20).

*Presencia de canaleta en andén.*

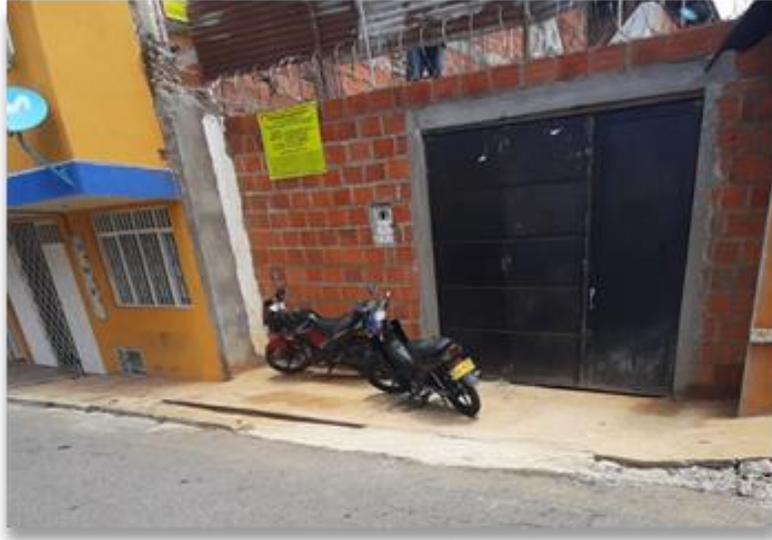
**Figura 21.**

- Así mismo, se encontró parqueo indebido de vehículos en medio de los andenes, lo cual en caso de imposibilitar el paso peatonal se registró como defecto, de lo contrario como observación, como se puede observar en la figura 21.

*Observación parqueo indebido.*

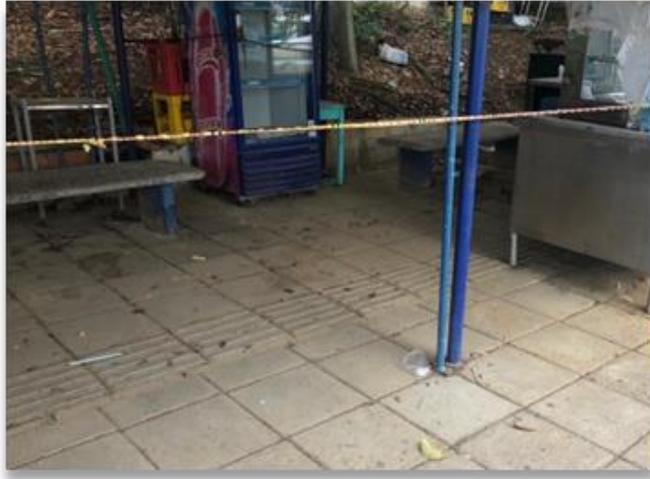
**Figura 22.**

- También fue posible observar que hay zonas en las que se obstruye la baldosa podotáctil, ya que se han instalado puestos de comida sobre ellos, evitando que cumplan su función en el paso de peatones con condición de discapacidad visual (Ver figura 22)

*Obstrucción baldosa podotáctil.*

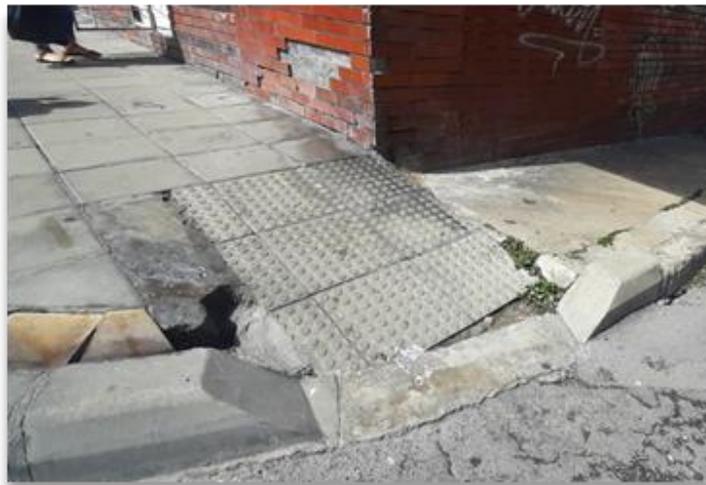
**Figura 23.**

- Finalmente, uno de los factores más preocupantes fue encontrar rampas completamente acabadas, sin señalización y sin cumplir la medida mínima de 1.2 metros establecida en el POT detallado por el MEPB (Ver figura 23).

*Rampa defectuosa.*

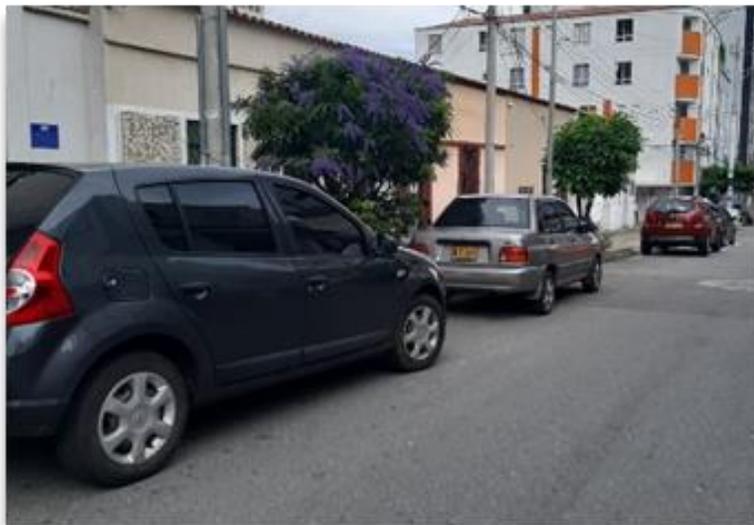
**Figura 24.**

*Obstrucción de carretera por parqueo indebido.*

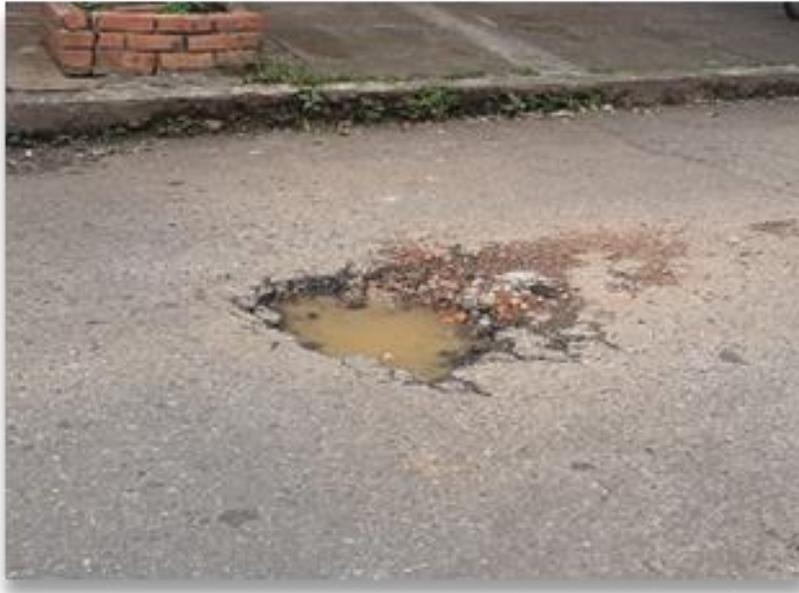
**Figura 25.**

- Una cantidad considerable de cuadras presentaban defectos estructurales en el pavimento flexible que al agrietarse y llenarse de agua crean baches en la carretera, o incluso huecos en los que se evidenció pérdida de finos. El flujo constante de vehículos por esta zona es

perjudicial tanto para el defecto (debido a que lo va agravando), como para los neumáticos del auto que transita el lugar (Ver figura 25).

*Defecto estructural vía vehicular.*

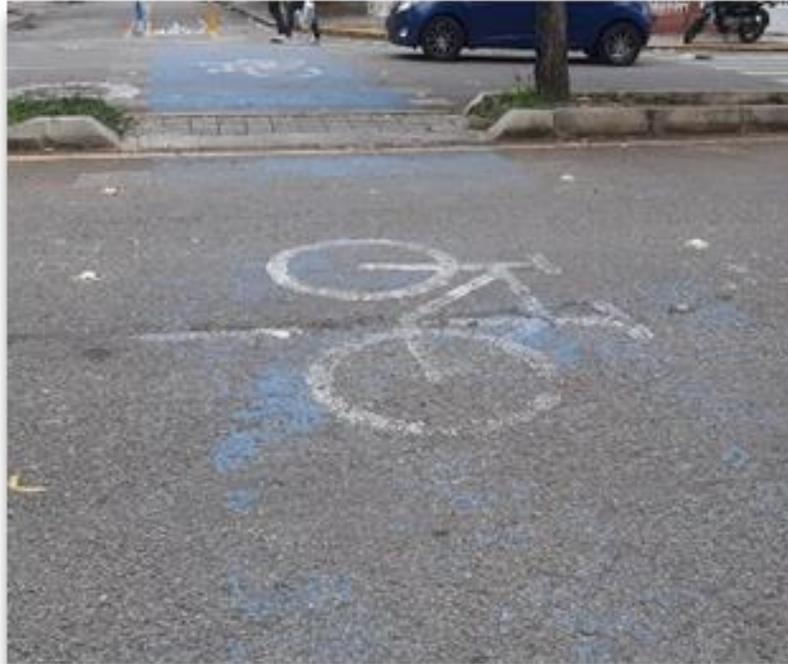
**Figura 26.**

- Finalmente se observó la gran cantidad de señalización borrosa presente en la zona y en otros casos la falta de ella, evidenciado en la figura 26.

*Señalización borrosa.*
