**EVALUACIÓN TÉCNICO-ECONÓMICA DE UN TRATAMIENTO QUÍMICO PARA  
CONTROL DE ARENA EN POZOS PRODUCTORES EN UN CAMPO MADURO  
CON RECUPERACIÓN SECUNDARIA DEL VALLE MEDIO DEL MAGDALENA  
(VMM)**

**ADRIANA GÓMEZ HERNÁNDEZ**

**2021**

**Trabajo de grado Maestría en Ingeniería de Petróleos y Gas**

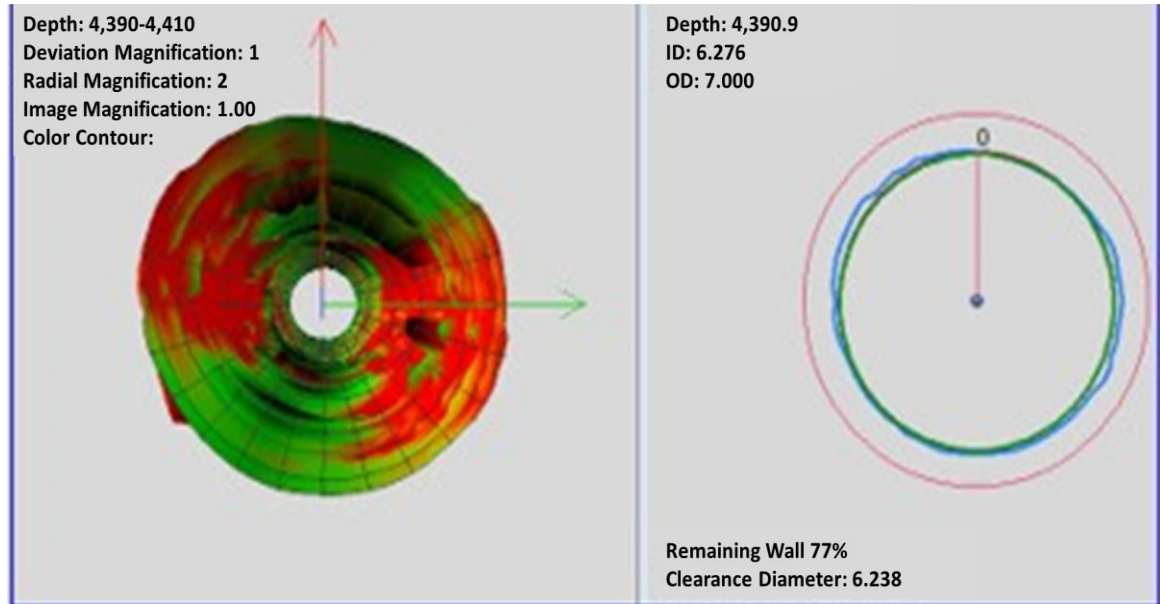
**Figura 7. Esquema Integridad Mecánica Zona Afectada por Producción de Arena**

En la imagen de la izquierda los colores verdes representan puntos donde el diámetro del casing no presenta una desviación mayor con respecto al diámetro del casing del pozo mientras los colores rojos presentan zonas donde se encuentran desviaciones del diámetro esperado del casing, lo que indica que en la zona existe un aumento del diámetro del casing generado principalmente a la fricción de la arena en el pozo que causa adelgazamiento de la pared, en el diagrama de la derecha se muestra una vista del adelgazamiento del casing en una profundidad específica 4,390.0 ft MD y el cálculo del espesor remanente en la profundidad referenciada.

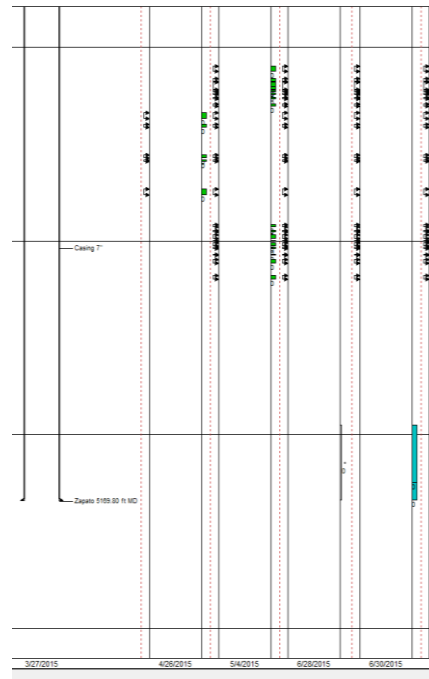
**Figura 13. Histórico de Limpiezas de Arena en el Pozo N\_02**

Se presenta un esquema del completamiento del pozo, los reacondicionamientos (WO) e intervenciones incluyendo el tope de arena encontrado en el pozo a lo largo del tiempo, para el pozo N\_02 no se tienen reacondicionamientos y de las 5 intervenciones solo en una intervención en la que se encontró el tope de área por debajo de los perforados y 100ft sobre la zapata del pozo, en el rat hole sin interferir con el potencial de producción del pozo.

Para el pozo N\_02, se determina que el trabajo fue exitoso ya que los RL posteriores a la intervención han sido mayores al 70% del RL esperado para el ALS, la tasa de producción de arena posterior al tratamiento fue baja, y en las intervenciones después del tratamiento el volumen de arena a limpiar ha sido significativamente menor a los históricos de los pozos del sector. Adicionalmente el pozo ha tenido una tasa de producción estable y la producción se ha podido

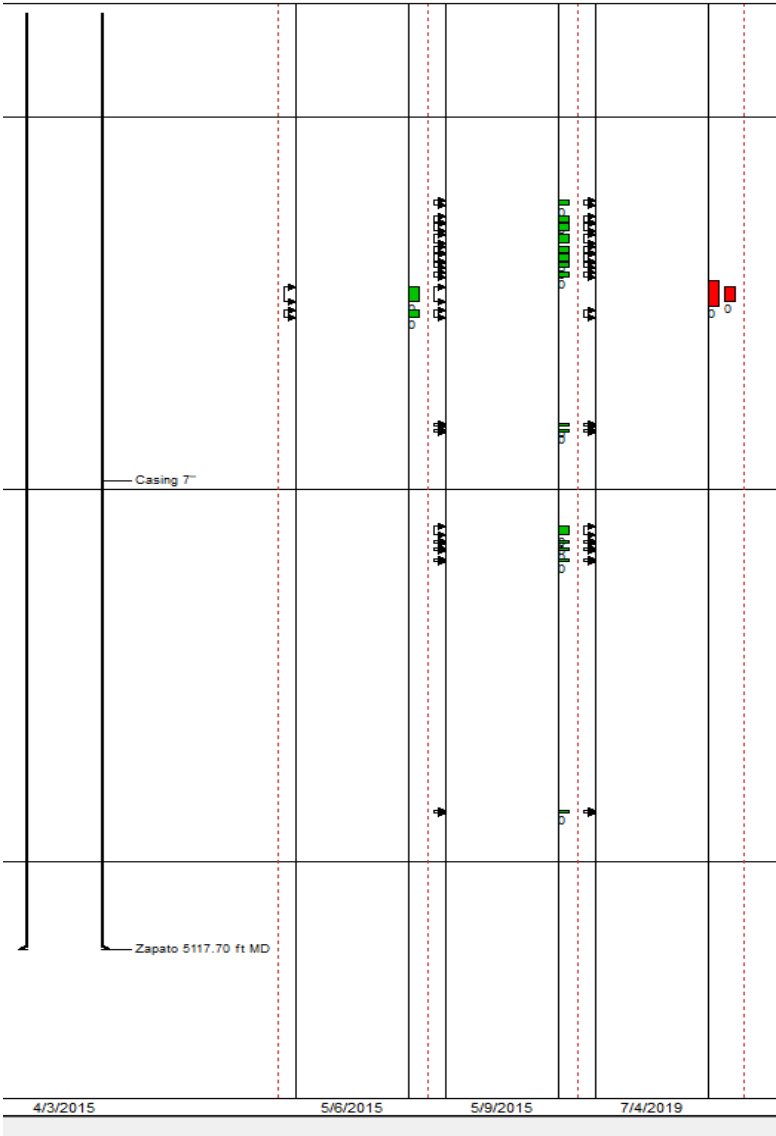
Figura 16. Histórico de Intervenciones en el Pozo N\_03

En la Figura 16, se presenta un esquema del completamiento del pozo, los reacondicionamientos (WO) e intervenciones incluyendo el tope de arena encontrado en el pozo a lo largo del tiempo. Los resultados del reacondicionamiento fueron adversos para la producción del pozo ya que se perdió cerca el 40% de la producción del pozo, sin embargo, durante esta operación no se requirió realizar limpieza de arena en el pozo lo que indica que el

tratamiento tuvo una alta efectividad, actualmente el pozo está trabajando después del segundo servicio con cerca de 22 meses de operación, para este servicio se determinó bajar el intake +400 ft con el objetivo de maximizar la producción del pozo después del reacondicionamiento. Actualmente el pozo es candidato a reacondicionamiento y cambio de ALS.

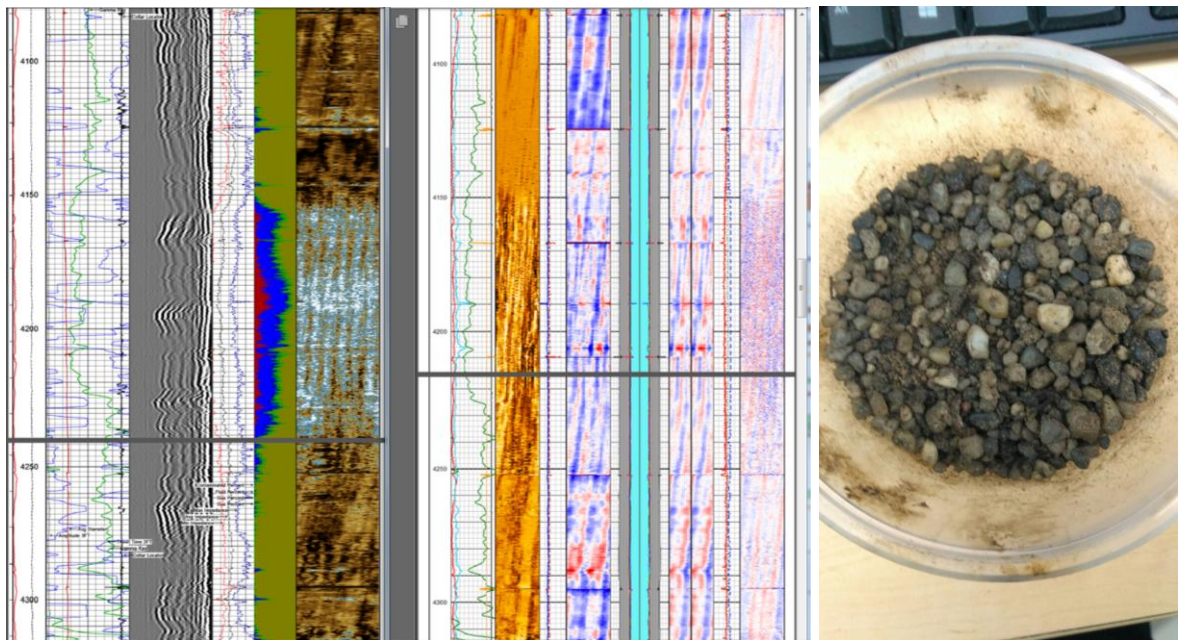
**Figura 19. Resultado Registro de Integridad y Muestra del Pozo N\_06**

En el año 2017 después de la segunda falla el grupo de yacimientos definió realizar un aislamiento en las arenas intermedias del pozo, se tomó un registro de integridad del pozo en modo corrosión, y se tomaron muestras durante la limpieza

de arena en las que se encontró arena tipo grava, se determina que la producción de arena es causada por un problema de corrosión en el revestimiento y falla de integridad mecánica, que fue solucionada con el trabajo de reacondicionamiento, como se muestra en la Figura 19.

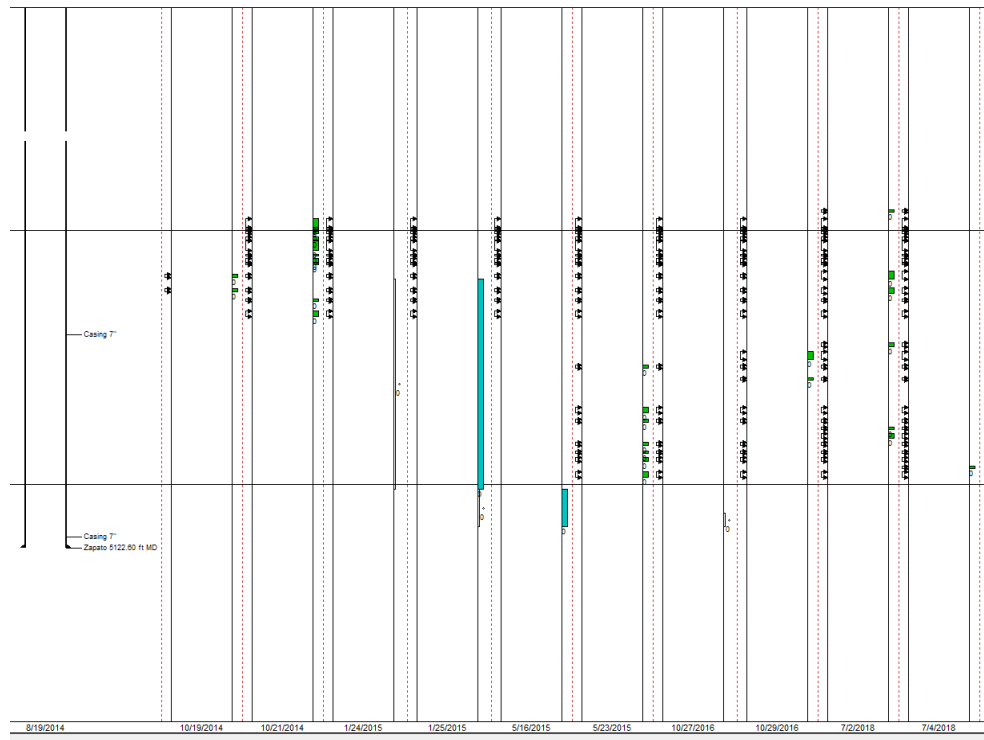
**Figura 22. Histórico de Intervenciones en el Pozo N\_09**

En la Figura 22, presentan los históricos de limpiezas de arena e intervenciones realizadas en el pozo y el esquema del completamiento del pozo, muestran los topes de arena encontrados en el pozo a lo largo del tiempo, para el pozo N\_09 tienen 9 intervenciones, en 2 de las cuales se encontró el tope de área en los perforados, en el caso más crítico 800ft sobre la zapata del pozo, este grado de producción y acumulación de arena en el pozo interfiere con el potencial de producción del mismo.

Para el pozo N\_09, se determina que el trabajo fue No exitoso ya que los RL posteriores a la intervención son bajos, menores al 70% del RL esperado para el ALS tanto ESP como PCP, la tasa de producción de arena posterior al tratamiento es alta, y en las intervenciones después del aislamiento el volumen de arena a limpiar fue significativamente alto al punto que después de la última falla el pozo quedo detenido en espera de una evaluación que permita retornarlo a producción y recuperar la promesa de producción. Adicionalmente el pozo no ha tenido una

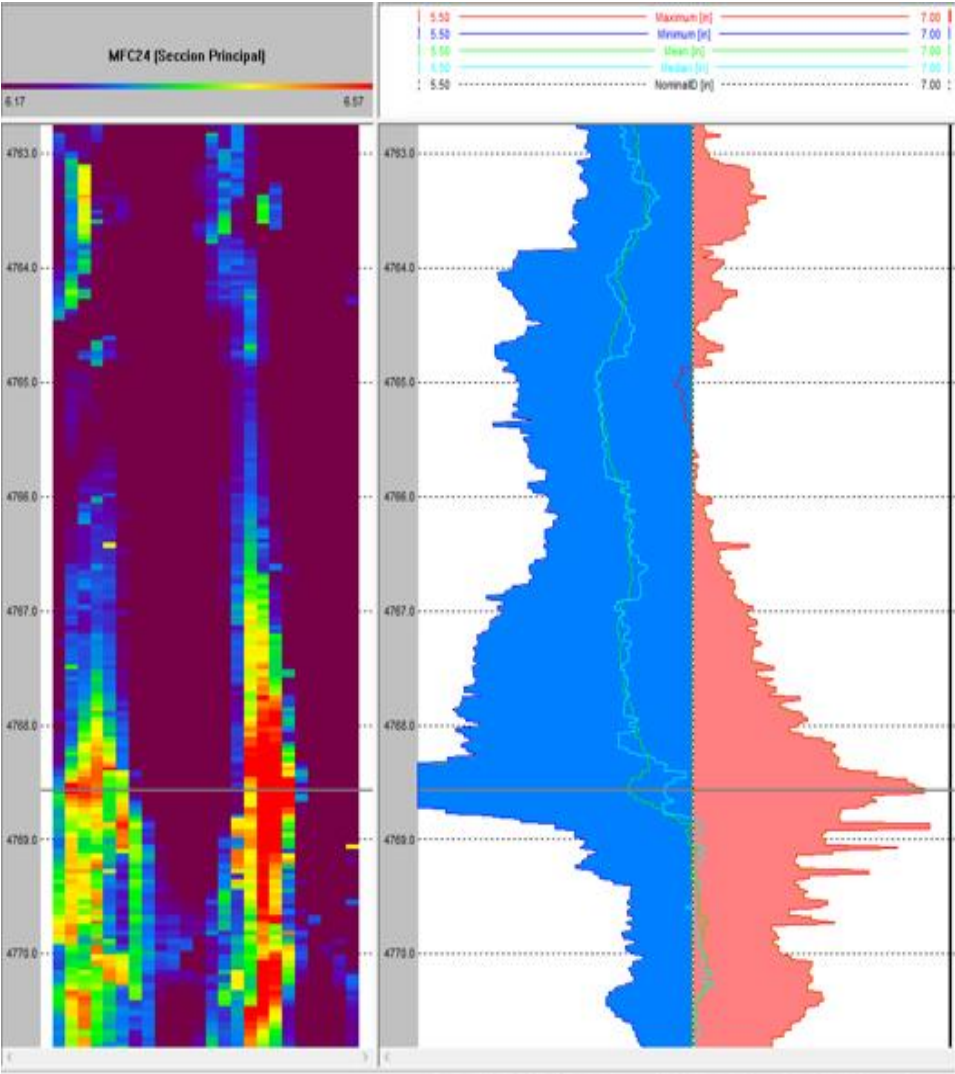
Figura 23. Registro Integridad Mecánica N\_09

Después de la última falla el pozo quedo apagado esperando una alternativa para reparar el daño en el casing que no permite que el pozo produzca adecuadamente, según el registro de integridad tomado en el pozo, existen zonas con daños severos como se muestra en la Figura 24.

En la Figura 23 y la Figura 24, se presentan los resultados de un registro de integridad corrido en el pozo N\_09, en las que se muestra en color rojo las zonas con desviaciones en el diámetro esperado del pozo, esto se atribuye a la alta producción de arena del pozo, ya que no se evidencian efectos de corrosión en las paredes del casing, es decir que la producción de arena está afectando la condición mecánica del mismo ya que está generando deformidades y colapsos en el pozo.

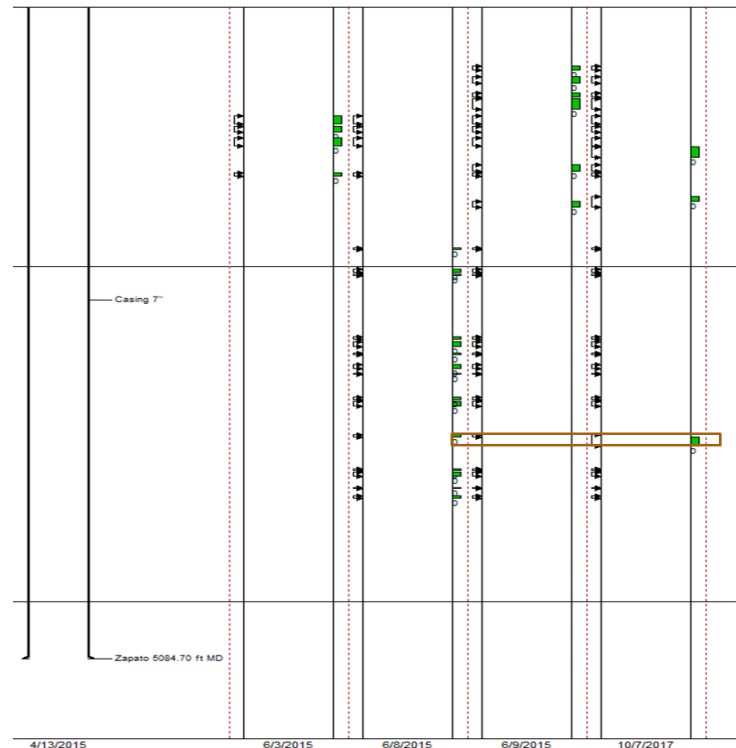
**Figura 27. Histórico de Intervenciones en el Pozo N\_10**

En la Figura 27, se presentan los históricos de limpiezas de arena, intervenciones realizadas en el pozo y el esquema del completamiento del pozo, se muestran los topes de arena encontrados en el pozo a lo largo del tiempo, para el pozo N\_10. Después de 587 días del tratamiento el pozo tuvo una falla por arenamiento en la que se encontró el tope de arena a 4,595ft.

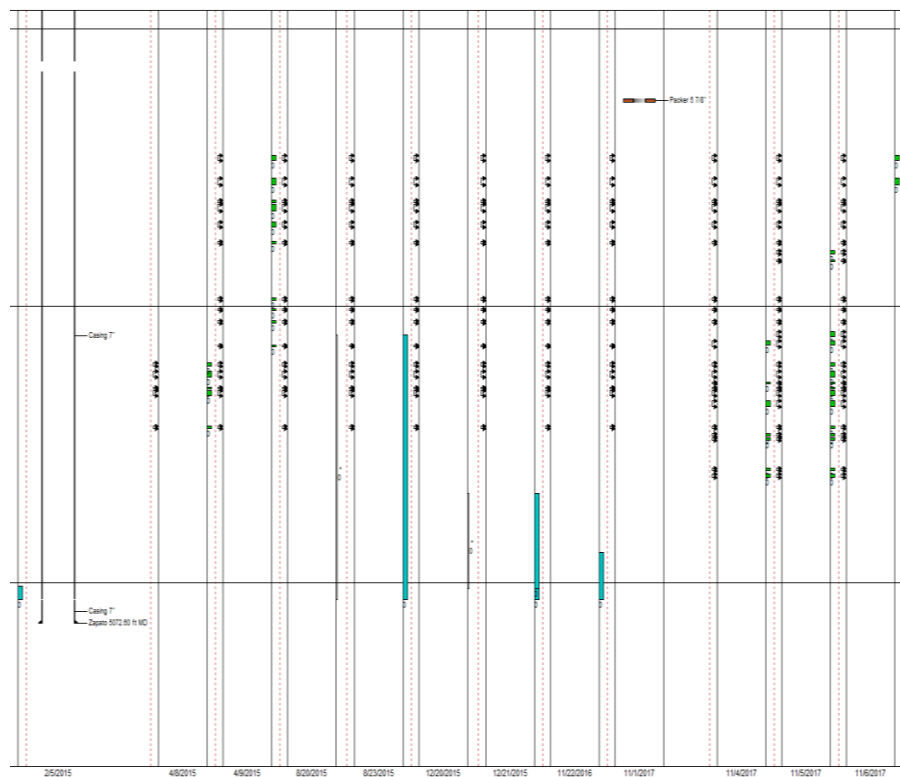
**Figura 30. Histórico de Intervenciones en el Pozo N\_13**

En la Figura 30, se presentan los históricos de limpiezas de arena e intervenciones realizadas en el pozo y el esquema del completamiento del pozo, se muestran los topes de arena encontrados en el pozo a lo largo del tiempo, para el pozo N\_13 se tienen 11 intervenciones, en 5 de ellas se encontró el tope de arena entre los perforados, en el caso más crítico 800ft sobre la zapata del pozo, este grado de

producción y acumulación de arena en el pozo interfiere con el potencial de producción del mismo.

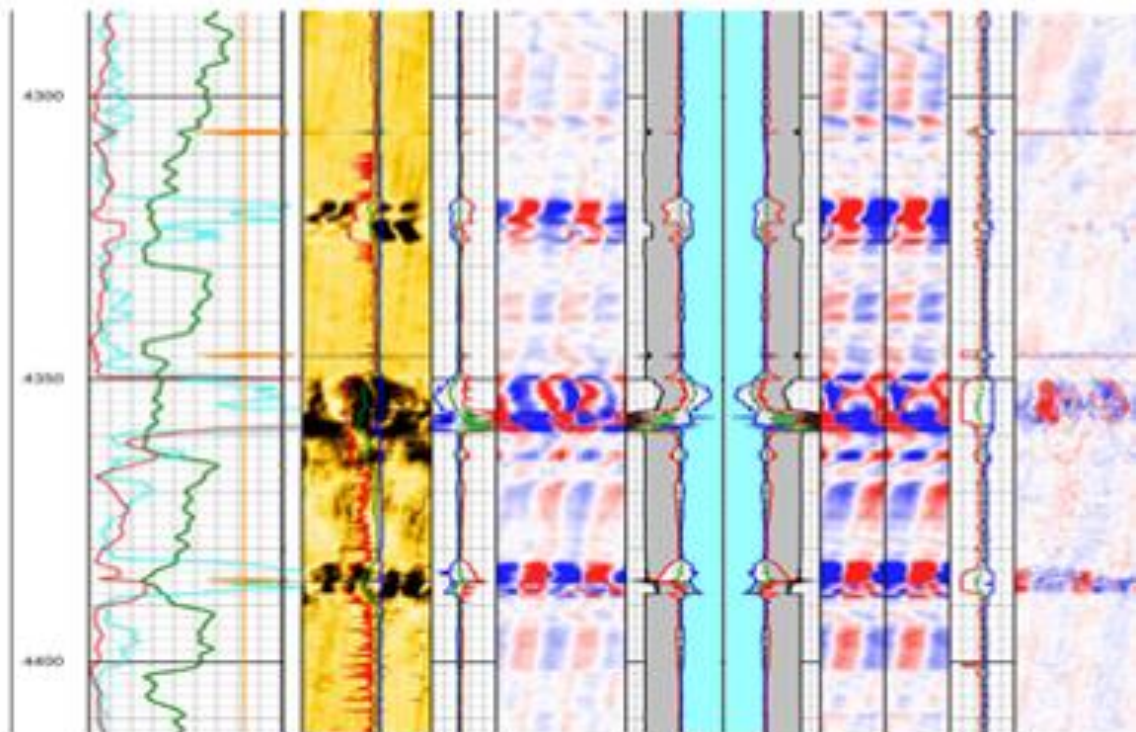
**Figura 31. Registro Integridad Mecánica N\_13**

Para el pozo N\_13, se determina que el trabajo fue No exitoso ya que los RL posteriores a la intervención han sido bajos, menores al 70% del RL esperado para el sistema de levantamiento ALS tanto como ESP como PCP, aunque la tasa
