Práctica Empresarial en la Alcaldía Municipal de Cimitarra Santander como Auxiliar de
Ingeniería Civil de la Oficina de Obras e Infraestructura

Trabajo de Grado para Optar al Título de Ingeniero Civil

Universidad Industrial de Santander

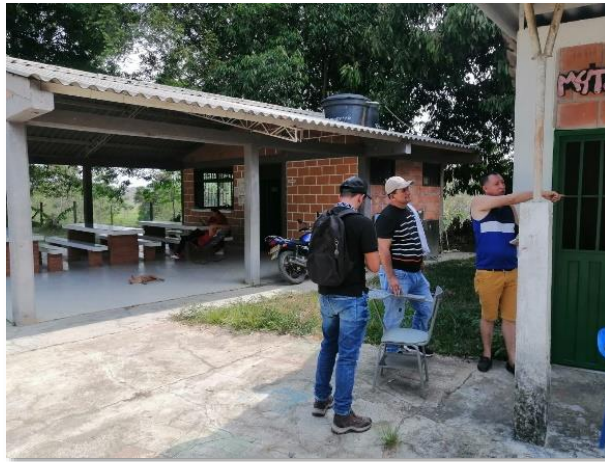
Para esta obra se realizó la visita junto con el grupo de trabajo técnico que dispone la oficina de obras. En la visita se evidenciaron varios lugares afectados que necesitaban mantenimiento e intervención para que brinden un espacio de calidad para el estudiantado, asimismo la adecuación de su entrada principal como mostraba el Rector de la sede (Figura 2). Por último, se llegó a la conclusión de que su necesidad prioritaria era el cerramiento en malla eslabonada de su restaurante escolar, ya que personas desconocidas lo estaban utilizando para actividades inadecuadas; se procede a tomar medidas completas para llevar la propuesta de adecuación a la Oficina.

Figura2. *Estado del restaurante escolar observado durante la visita realizada a escuela Las palmas*

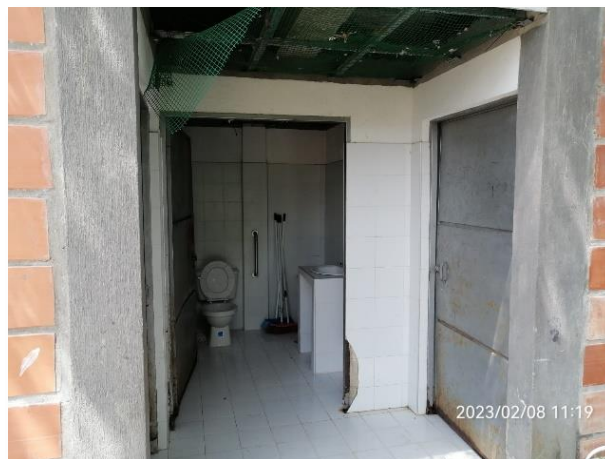
Para esta obra se realizó la visita junto con el grupo de trabajo técnico que dispone la oficina de obras. En la visita se pudo evidenciar que su principal necesidad era el mantenimiento completo para los baños escolares; a pesar de que su estructura se encontraba en buen estado no contaba con la óptima funcionalidad que se requiere para brindar el espacio de higiene necesario para todos (figura 3). Para terminar, se procede a contar los accesorios necesarios y demás materiales para realizar el mantenimiento necesario y que se retome su funcionalidad diaria que necesitan los estudiantes.

Figura3. *Estado de baños observado durante la visita realizada a escuela Primavera*

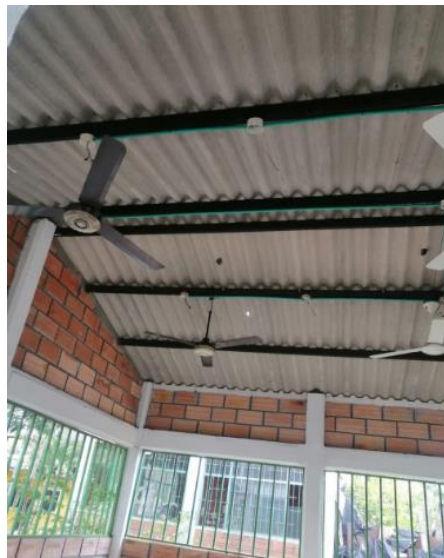
Para esta obra se realizó la visita junto con el equipo de trabajo técnico que dispone la oficina de Obras e Infraestructura. En la visita se observó cada una de las necesidades que acogen a esta sede escolar y la ayuda urgente que necesitan, ya que, esta sede se encuentra alejada de la zona urbana, adicionalmente, las condiciones de temperatura y humedad relativa del sector no son las más favorables para el entorno de aprendizaje de los estudiantes. En la figura 4 se observa la presencia de equipos de ventilación de las aulas en malfuncionamiento, además, en todo el recorrido de la sede tras observar la problemática presentada, se ve la necesidad del aumento de seguridad en las aulas evitando la vandalización en la institución.

Figura4. *Estado del sistema de ventilación en las aulas de clase observado durante la visita realizada a escuela San Pedro*

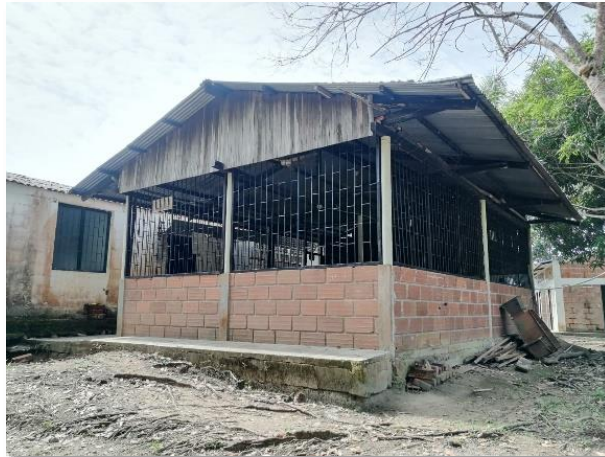
Para esta obra se realizó la visita junto con el grupo de trabajo técnico que dispone la oficina de Obras e Infraestructura. En la visita se observó que se necesitaban varios mantenimientos en la sede, pero su mayor urgencia era la adecuación de su restaurante escolar (figura 5), la estructura no cumplía los requerimientos de salubridad solicitados por el Programa de Alimentación Escolar (PAE) del Instituto Colombiano de Bienestar Familiar (ICBF), siguiendo lineamientos de la Norma Técnico Colombiana (NTC 4595) con el fin de brindar un espacio de calidad a los estudiantes. Para finalizar, se hace toma de las medidas necesarias, implementos y materiales necesarios para su adecuación, incluyendo la bodega de almacenamiento para los alimentos ya que, era necesario

realizar una intervención y mantenimiento de la infraestructura para que toda su reserva se mantenga en óptimo estado para ser consumido.

Figura5. *Estado del restaurante escolar observado durante la visita realizada a escuela Bellavista*

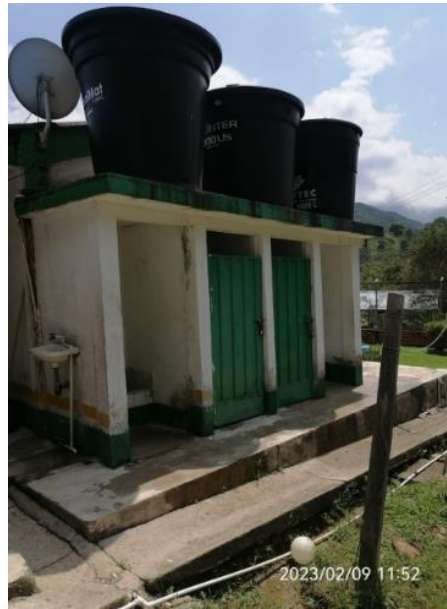
Para esta obra se realizó la visita junto con el grupo de trabajo técnico que dispone la oficina de Obras e Infraestructura. En la visita realizada se observó que se requiere la demolición y nueva construcción de sus baños. En la figura 6 se muestra el estado de la estructura utilizada para los baños, mostrando presencia de humedad y deterioro del sistema estructural. Además, ninguno de sus inodoros, orinal y lava traperos se encontraba en funcionamiento, por lo que requería su cambio completo para la nueva instalación. Asimismo, era necesario el cambio de sus puertas ya que no estaban prestando el servicio de privacidad para cada estudiante de la mejor manera.

Figura6. *Estado del baño observado durante la visita realizada a escuela La verde*

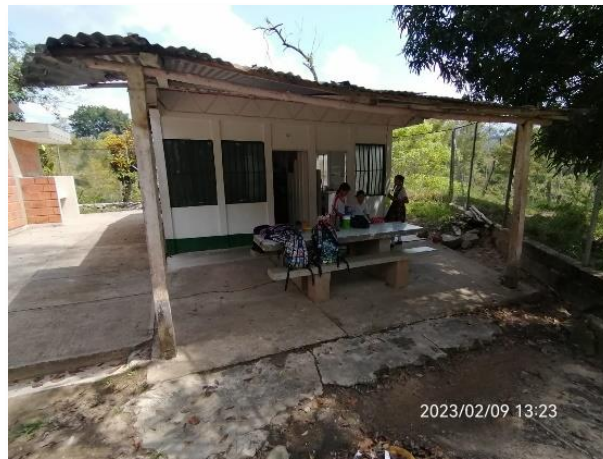
Para esta obra se realizó la visita junto con el grupo de trabajo técnico que dispone la oficina de Obras e Infraestructura. En la visita se observó que se necesitaban varios mantenimientos en la sede, pero su mayor urgencia era la adecuación de su restaurante escolar (figura 7). Como intervención de la obra se propuso el desmonte de la cubierta, suministro e instalación de ventanas y vidrios de la estructura que estaban en estado de deterioro total, reconstruir mesones en concreto y ladrillo a la vista, reconstruir sus bancas, demoler y construir un nuevo piso en concreto y terminar con la remodelación de su cubierta.

Figura7. *Estado del restaurante escolar observado durante la visita realizada a escuela Chontarales*

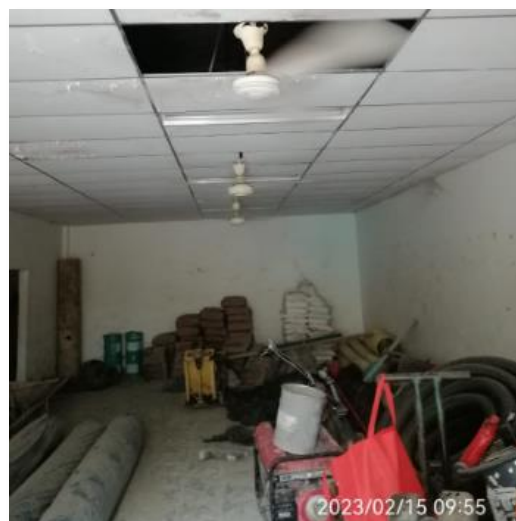
Para esta obra se realizó la visita junto con el grupo de trabajo técnico que dispone la oficina de Obras e Infraestructura. En la visita se brindó el apoyo con la gestión de las cantidades de obra para suministrar un acabado con pintura a la estructura y así mejorar su aspecto. Adicional a esto, se brindó apoyo con la recolección y organización de información necesaria (toma de medidas) para la adecuación y remodelación de la instalación. En la figura 8 se observa el estado del cielo raso y las instalaciones de la bodega de la defensa civil.

Figura 8. Bodega perteneciente a las instalaciones de la defensa civil.

La visita técnica e intervención de la bodega fue dirigida al instituto nacional de vías (INVIAS), puesto que, dicha entidad utilizó la infraestructura del servicio civil para el almacenamiento de equipo utilizado en el mantenimiento y pavimentación de una de las vías del municipio. La solicitud es realizada por parte del representante voluntario de la defensa civil.

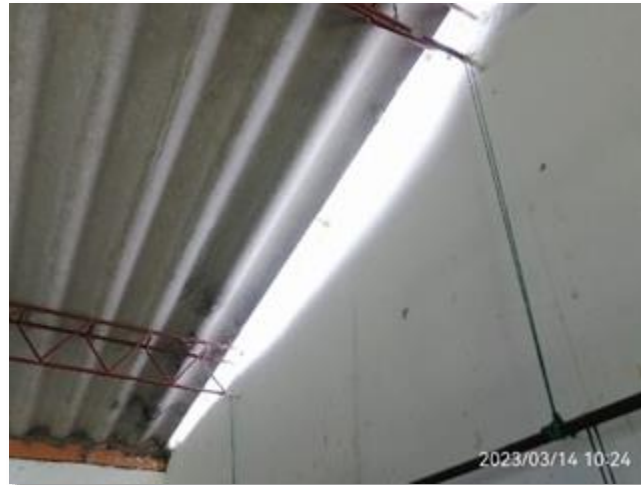
En la solicitud de revisión técnica interpuesta por la profesora Libia Puentes Pérez en el municipio de Cimitarra manifestó el deterioro de la institución educativa, indicando la presencia de malas prácticas en el mantenimiento de la infraestructura. Durante el recorrido realizado en la sede escolar, se observó efectivamente que esta tenía problemas con la cubierta previamente instalada. Adicionalmente, el interruptor para encender el ventilador tenía conexión directa con la instalación eléctrica de iluminación, generando más gasto de energía durante su uso. Durante el proceso de desmonte y colocación de la cubierta del cuarto de bodega se dejó un vacío que permitió el ingreso de humedad en un muro de mampostería (figura 9), suceso que ocurre con mayor frecuencia durante la temporada de lluvias, tiempo en el que se realizó la intervención de la cubierta. Por último, requiere de suministro de pintura y elementos afines para aplicación en el exterior del aula de clase.

Figura9. *Estado actual de la cubierta de la bodega escolar observado durante la visita realizada a escuela Las Margaritas*

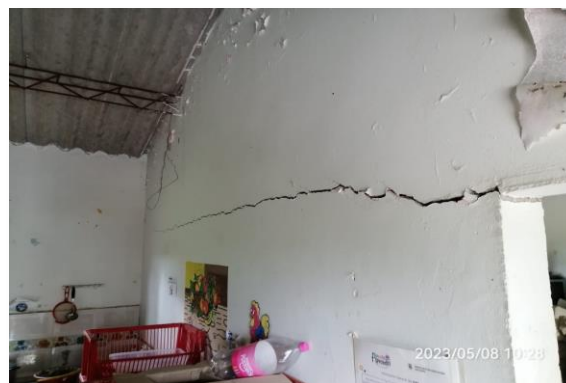
Se atendió la solicitud de revisión técnica interpuesta por el director administrativo y Financiero Ismael Enrique Ibáñez Peñuela en el municipio de Cimitarra. Durante la visita se evidenció el estado actual que presenta problemas estructurales sobre toda la institución (figura 10); es necesario la ejecución de una adecuación y rehabilitación lo más pronto posible ya que no se encuentra funcional para prestar servicio a los estudiantes (Figura 10). Como intervención se recomendó demolición y construcción del bloque de salones.

Figura10. *Estado actual de la infraestructura de la institución educativa durante la visita realizada a la escuela la Perdida Alta sede C*

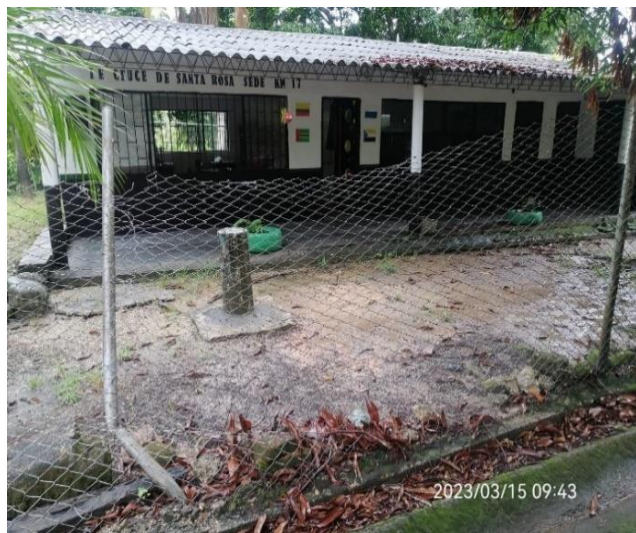
Se atendió la solicitud de revisión técnica interpuesta por el Docente de la Institución Educativa Olinto Vargas Piza en el municipio de Cimitarra. En la figura 11 se muestra el estado actual en el que se encuentra el cerramiento de la sede escolar. Se recomienda el suministro e instalación de cerramiento en malla para la zona afectada que tiene 15 metros de longitud aproximada, para seguir cumpliendo con su función de seguridad a la institución. Además, es necesario el mantenimiento para los demás tramos de cerramiento y así prolongar su vida útil.

Figura11. *Visita realizada a la escuela cruce de Santa Rosa sede km17.*

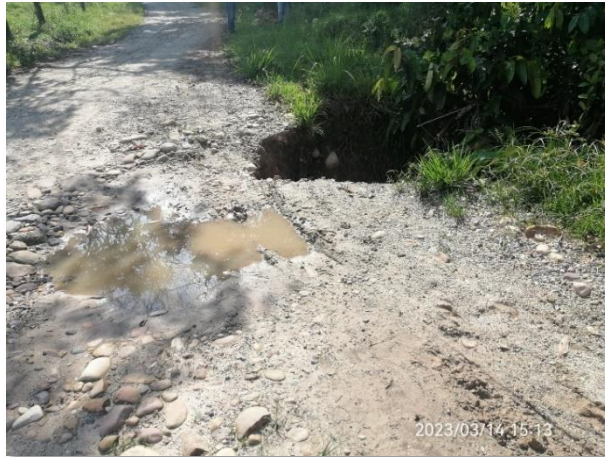
Se atendió la solicitud de revisión técnica interpuesta por el habitante Jorge Luis Traslaviña en la vereda Santa Rosa del municipio de Cimitarra. Durante la visita se evidenció que a raíz de falta de cunetas en las vías terciarias y las fuertes temporadas de lluvias se genera la pérdida de la banca del carril derecho en el km 13 de la vía santa rosa (figura 12). Es necesario realizar la inversión inmediata mediante la construcción de cabezote del costado derecho para beneficiar a la comunidad y aprovechar la alcantarilla existente. Finalmente, es necesario realizar relleno de la

Figura12. *Estado de la vía de acceso a la institución educativa durante la visita realizada a la vereda santa rosa km13*

parte donde se presenta la pérdida de la banca y hacer limpieza de la vegetación para adecuar mejor el espacio de trabajo.

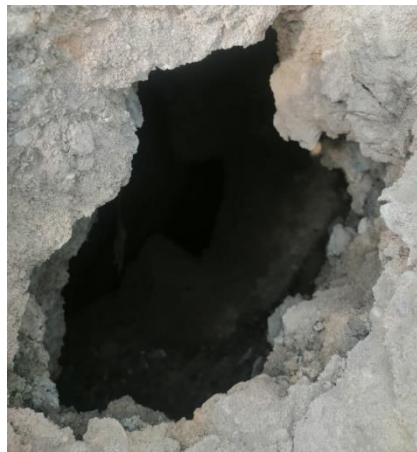
Se atendió la solicitud de revisión técnica interpuesta por la comunidad en el barrio del municipio de Cimitarra. Durante la visita realizada se puede observar el estado actual en el que se encuentra el hundimiento al borde de la vía, aunque parecía ser algo mínimo tenía una profundidad mayor a 2 metros en vertical y avanzaba hasta parte del carril de la vía (figura 14). Se recomienda hacer el traslado a la entidad del acueducto municipal, ya que la afectación está dentro del alcantarillado de aguas residuales y la distribución de agua potable.

Figura14. *Visita realizada al barrio del cementerio Municipal*

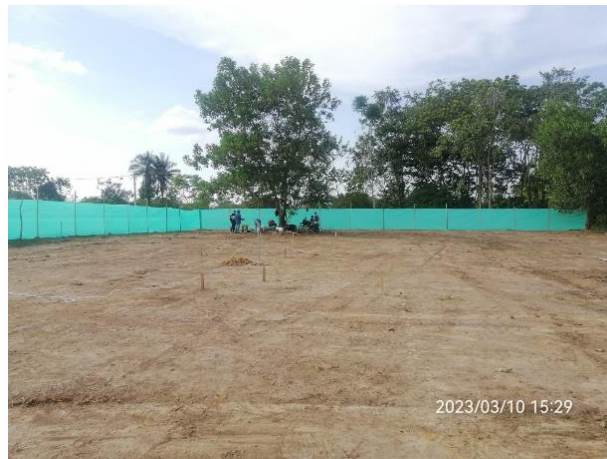
Se adjunta evidencia fotográfica de la socialización realizada antes de empezar el proyecto. Se realizó visita a la obra el 7 de marzo para hacer la supervisión del avance de inicio de obra; se encuentra demarcación en el terreno de la parte constructiva y el jueves 9 de esta misma semana se espera dar inicio al cerramiento de la obra y demás adecuaciones. Se realiza visita a la obra el 10 de marzo para hacer supervisión al avance de obra; se encuentra parte ya construido del cerramiento y adecuando como va a quedar distribuido la obra en el terreno (Figura 18).

Figura 18. *Visita de inicio de obra*

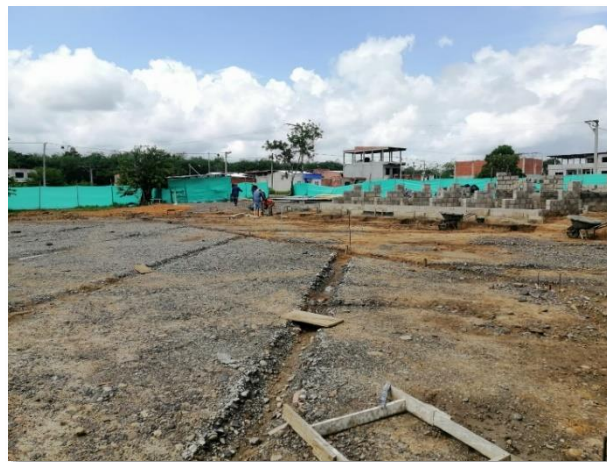
Se realizó visita a la obra el 19 de abril para hacer supervisión al avance de obra; se encuentra parte ya construido de las graderías y levantamiento en ladrillo de la sala comunitaria y baños, además, ya se tiene la cimentación para la cancha sintética y la parte de su drenaje (Figura 19).

Figura19. *Visita al mes de inicio de obra*

Se adjunta evidencia fotográfica del avance de obra de la semana número 13 con un porcentaje de obra ejecutado del 22.10%.

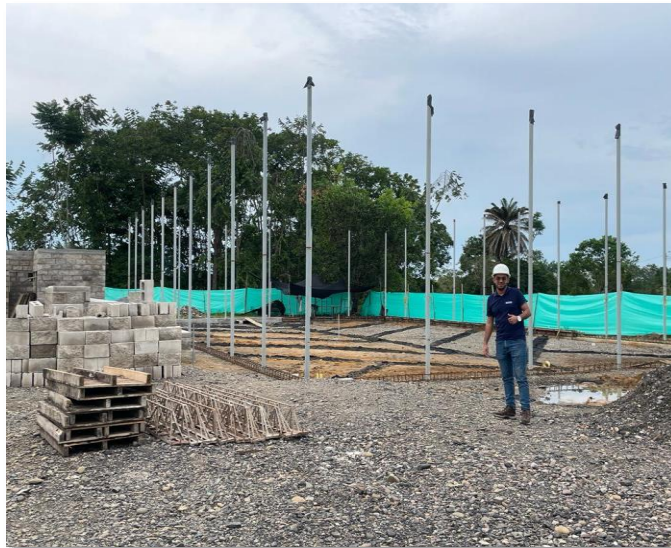
En la figura 21 se observa el proceso constructivo de “SACUDETE AL PARQUE” con un porcentaje de obra ejecutado del 28.23% en la semana número 15.

Figura 21. *Proyecto “SACUDETE” en proceso*
