LEVANTAMIENTO ELECTRICO

Trabajo de grado

Universidad Industrial de Santander

14 de marzo de 2026

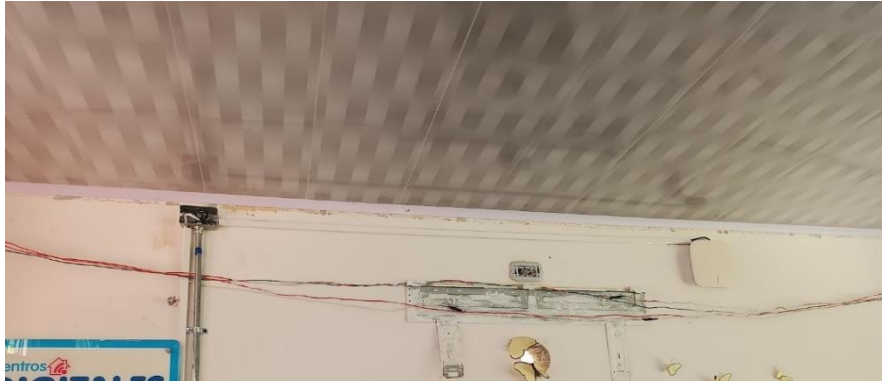
Figura 1

A continuación, se presenta el registro fotográfico que evidencia el estado de la instalación eléctrica de la institución educativa La Llana sede puerto Carreño. En la figura 1 podemos observar conductores expuestos en la parte superior de una de las paredes de la biblioteca, los cuales se encuentran fijados de manera improvisada, incumpliendo las disposiciones establecidas en el inciso (a) de los artículos 3.27.1 y 3.27.2 (RETIE) (Ministerio de Minas y Energías, 2024b), representando una condición de riesgo de contacto accidental, deterioro del aislamiento y posible generación de cortocircuitos.

Cableado expuesto en biblioteca

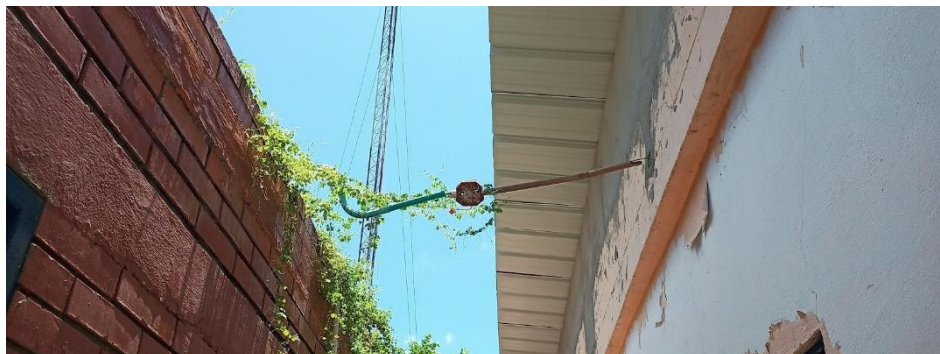
Figura 2

En la figura 2 se evidencia caja de derivación metálica instalada en exterior, la cual presenta deterioro y corrosión con ingreso de conductores sin sellamiento. También se observa vegetación cercana a la canalización, lo que presenta un riesgo adicional. En la figura 3 se observa algo similar, ya que en el pasillo se encuentra una luminaria en exterior debido presenta canalización y caja de derivación con corrosión, además de conductores expuestos. Incumpliendo lo establecido en los artículos 3.17.6.1; 3.27.1 y 3.27.2 del RETIE (Ministerio de Minas y Energías, 2024b).

Caja de derivación en pasillo

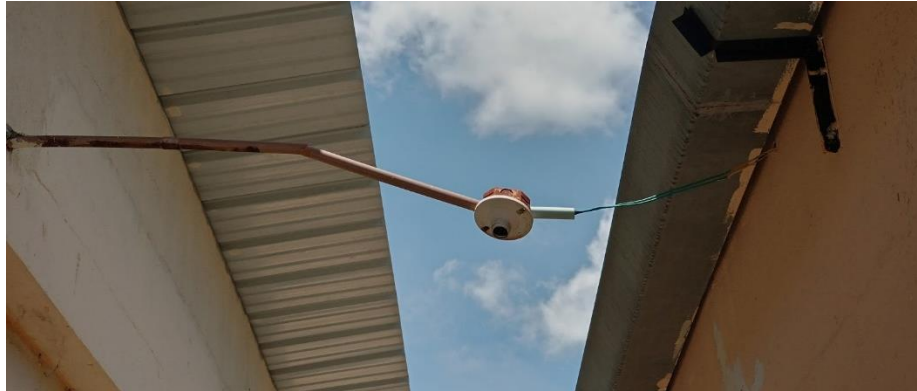
Figura 3

Luminaria expuesta en estado de corrosión

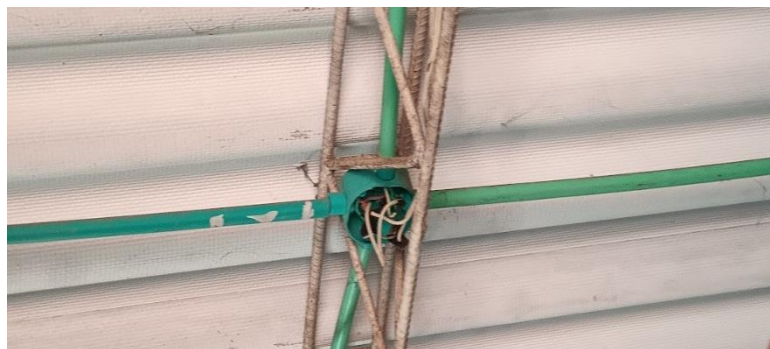
Figura 4

En la figura 4 se observa en los baños una caja de derivación en tubería PVC sin tapa de protección dejando completamente expuestas conexiones internas y conductores, los empalmes visibles no cuenta con el aislamiento adecuado, ni dispositivos de conexión como borneras, lo cual incrementa el riesgo de falsos contacto, calentamiento y fallas por cortocircuito. Incumpliendo lo establecido en el inciso (d) del artículo 3.17.13 del RETIE (Ministerio de Minas y Energías, 2024b)

Caja de derivación en baños

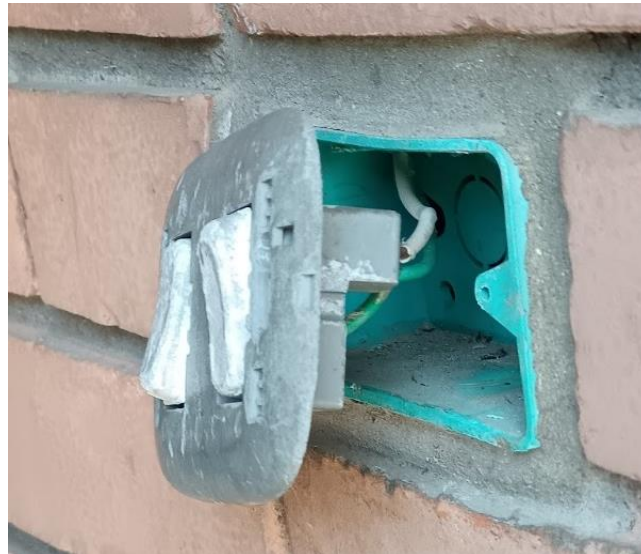
Figura 5

En la primera imagen (*figura 5*) observamos el interruptor del baño de niñas, este se encuentra parcialmente salido de la pared la caja donde va instalado se encuentra expuesta por lo que se pueden observar los conductores en el interior. En la segunda imagen (*figura 6*) se observa el interruptor del baño de niños, el cual se encuentra con la tapa deteriorada y mal ajustada, se evidencia que el mecanismo que permite el contacto está dañado y se encuentran cables expuestos. Incumpliendo lo establecido en el inciso (g) del título 2 del RETIE – Libro 2 (Ministerio de Minas y Energías, 2024b).

Interruptor con cableado expuesto (baño niñas)

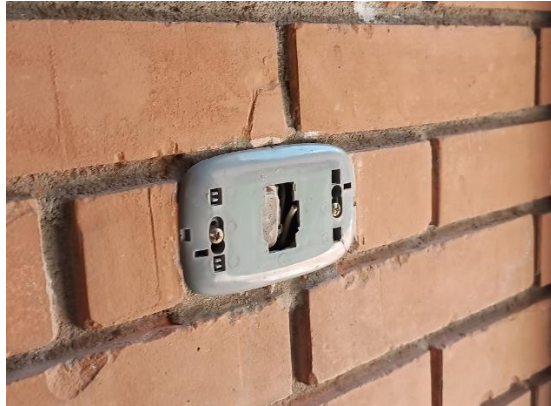
Figura 6

Interruptor en mal estado (baños niños)

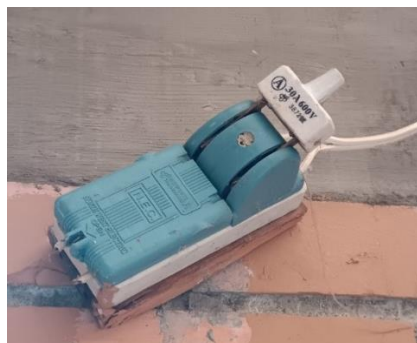
Figura 7

En la figura 7 se observa un interruptor “cuchilla” colocado de manera improvisada sobre una base de madera, el cual no está fijado a la pared, la conexión no cuenta con la adecuada protección, incumpliendo lo que indica el parágrafo 1 del artículo 2.3.17.3.1 (RETIE) (Ministerio de Minas y Energías, 2024b). En la figura 8 se aprecia un tomacorriente en mal estado, el cual se encuentra desprendido del muro, dejando a la vista la caja plástica interna, incumpliendo lo establecido en el inciso (b) del artículo 2.3.8.1 (RETIE) (Ministerio de Minas y Energías, 2024b).

Interruptor “cuchilla eléctrica” (baños niños)

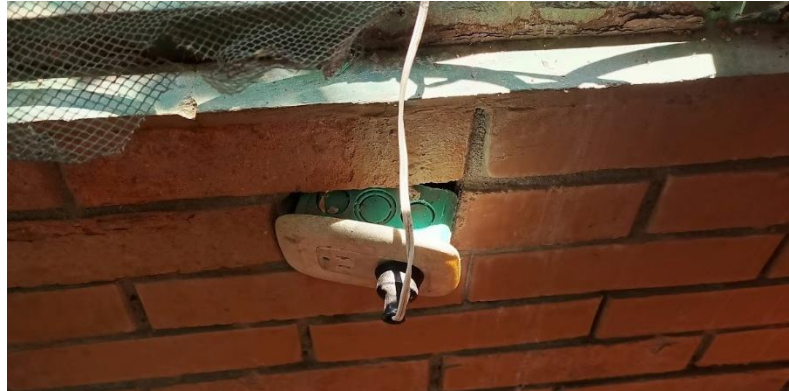
Figura 8

Tomacorriente en mal estado ubicado en el restaurante

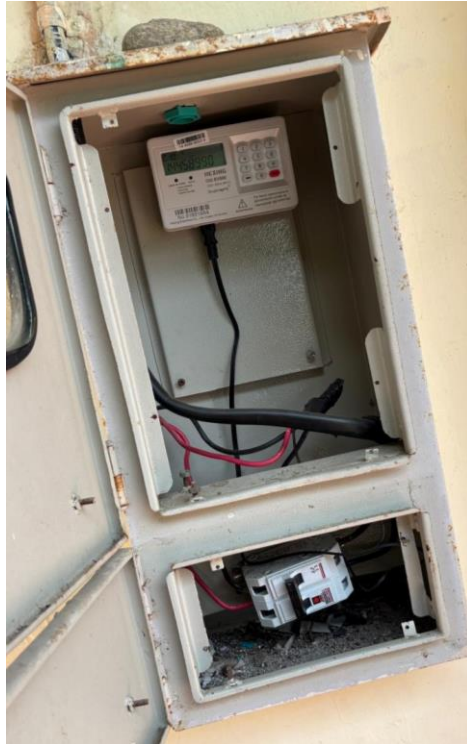
Figura 9

La infraestructura de la Institución Educativa La Llana sede Puerto Carreño está distribuida en dos áreas separadas dentro del predio institucional. En la primera área se localizan cuatros salones, así como la biblioteca, un cuarto de almacenamiento y un bloque de baños. Por otra parte, aproximadamente a una cuadra de distancia, se encuentra una segunda área donde están ubicados el restaurante, un salón y un segundo bloque de baños. En la inspección se identificó que el suministro de energía de toda la escuela se realiza a través de un único punto de acometida y un solo medidor (*figura 9*). El medidor es modelo Hexing CIU EV500, es una Unidad de Interfaz de Cliente (CIU) con teclado, diseñado para recargar medidores de energía prepago de forma remota o local.

Medidor Hexing CIU EV500

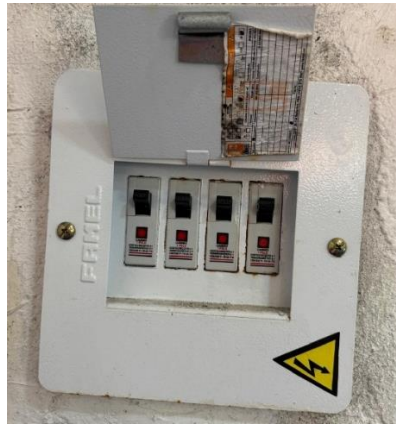
Figura 10

El primer tablero (*figura 10*) se encuentra ubicado en el salón 2, este tablero es monofásico y cuenta con cuatro circuitos derivados. Durante la inspección se observó que el tablero no mostraba el diagrama unifilar en la tapa y que la rotulación se encontraba ilegible. Incumpliendo

así lo establecido en los incisos (s) y (w) del artículo 3.17.8 del RETIE – Libro 3 (Ministerio de Minas y Energías, 2024b).

Tablero de baja tensión ubicado en el salón 2

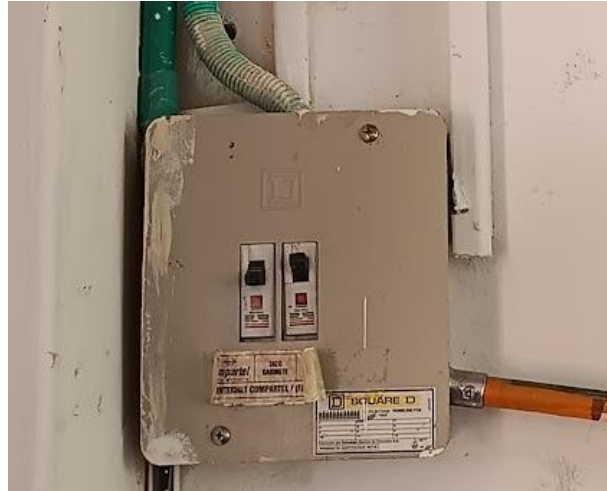
Figura 11

El tablero de la figura 11 no cuenta con un diagrama unifilar y que la rotulación se encontraba ilegible, por lo que no cumple con lo establecido en los incisos (s) y (w) del artículo 3.17.8 del RETIE – Libro 3 (Ministerio de Minas y Energías, 2024b).

Tablero de baja tensión ubicado en la biblioteca

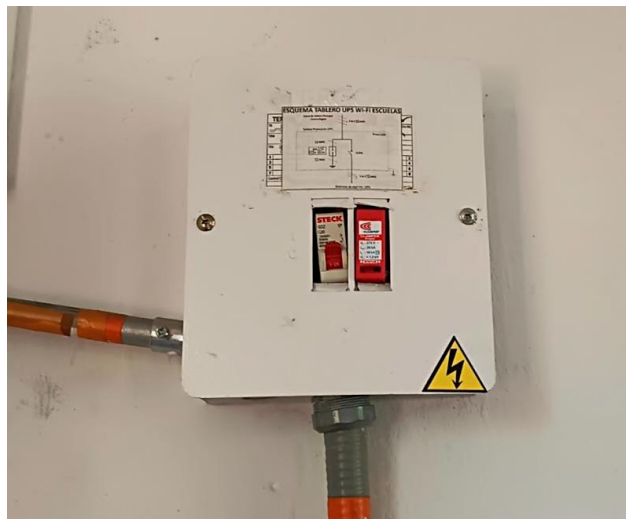
Figura 12

En la biblioteca de la Institución Educativa La Llana sede Puerto Carreño se encuentran ubicados dos tableros monofásicos, cada uno con dos circuitos. Uno de estos tableros (*figura 12*) está destinado exclusivamente a la alimentación de un gabinete de pared, el cual tiene equipos de redes y telecomunicaciones (*figura 13*). Este es el único tablero de la escuela que cuenta con diagrama unifilar visible.

Tablero del gabinete de telecomunicaciones

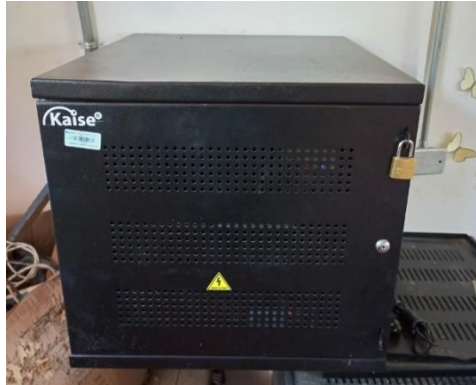
Figura 13

Gabinete de telecomunicaciones

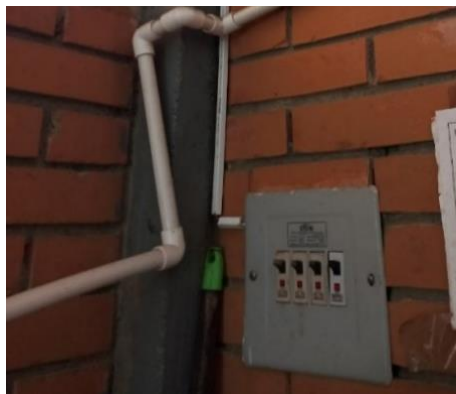
Figura 14

El cuarto tablero se encuentra ubicado en el restaurante, este es monofásico y dispone de cuatro circuitos (*figura 14*), se observa que por encima del tablero pasa una tubería, esto puede presentar un riesgo en caso de fugas de agua. Esto incumple lo establecido en el inciso (y) del artículo 3.17.8 del RETIE - Libro 3 (Ministerio de Minas y Energías, 2024b). También no cumple con los incisos (s) y (w) del mismo artículo, ya que no tiene diagrama unifilar ni rotulados.

Tablero de baja tensión del restaurante escolar

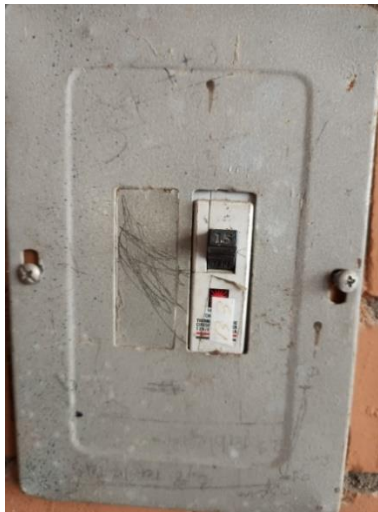
Figura 15

Para finalizar, el quinto tablero (*figura 15*) que se encuentra ubicado en el salón 5, no cuenta con un diagrama unifilar y que la rotulación se encontraba ilegible, por lo que no cumple con lo establecido en los incisos (s) y (w) del artículo 3.17.8 del RETIE – Libro 3 (Ministerio de Minas y Energías, 2024b), se observó que este tablero depende de uno de los circuitos del tablero del restaurante.

Tablero de baja tensión ubicado en el salón 5
