Caracterización Geológica Y Geomorfológica Aplicada al Análisis de Estabilidad de Taludes del Corredor Vial Bucaramanga – Barrancabermeja, En el Sector Km 64+570 al Km 68+720.

Trabajo de Grado para Optar el título de Geólogo

Universidad Industrial De Santander
Facultad De Ingenierías Físico-Químicas
Escuela De Geología
Bucaramanga

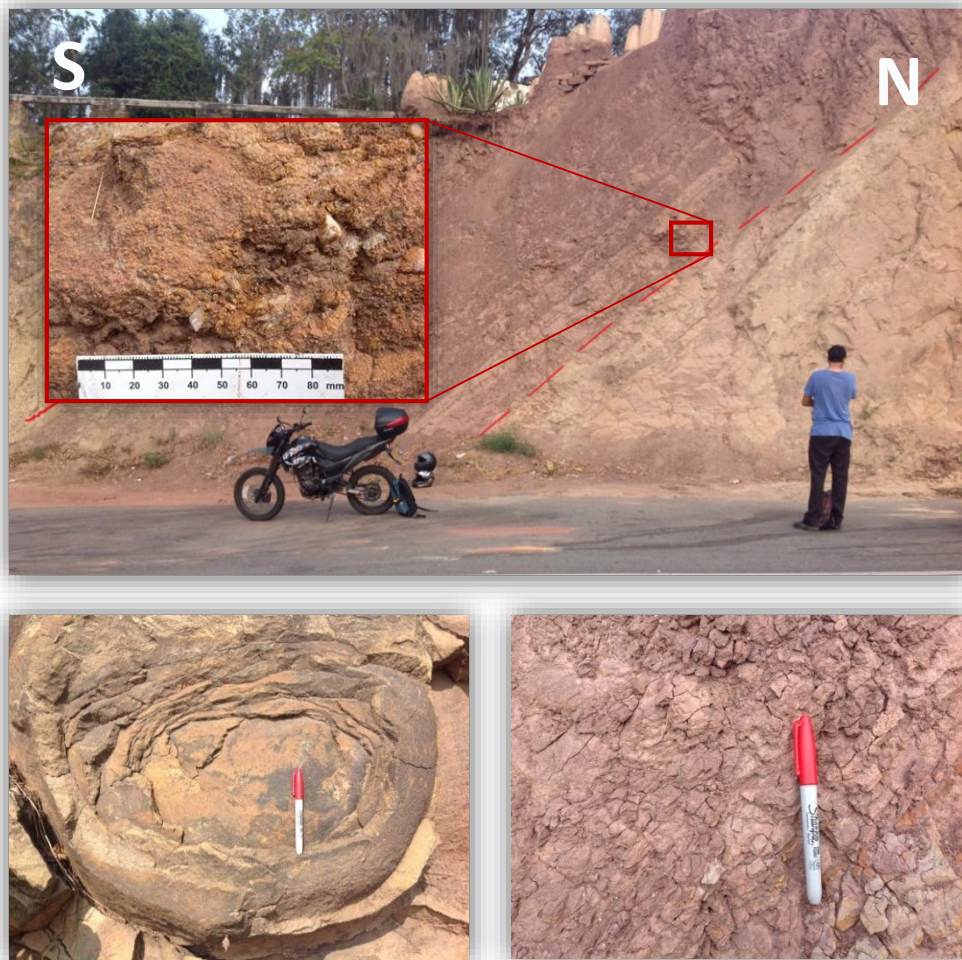
Figura 8. Características litológicas de la formación Girón. *Abajo Izquierda:* meteorización esferoidal de areniscas de grano fino, E: AFA-2. *Abajo Derecha:* hidroclastismo de limolitas micáceas de color violáceo E: AFA-1.

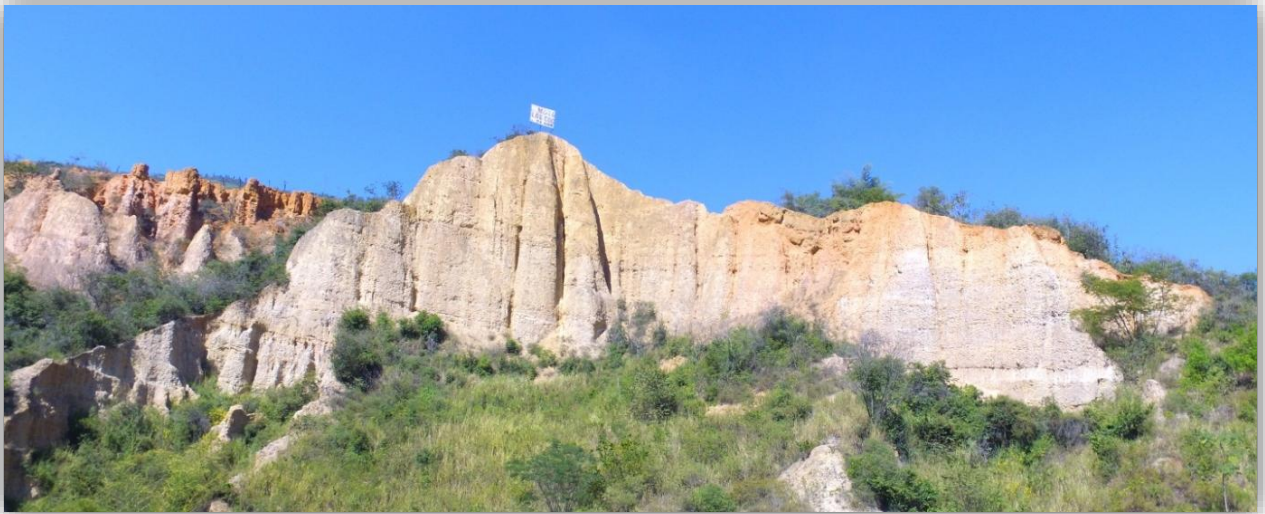
Figura 9. Depósito del Abanico (Miembro Órganos), altamente erosionado generando tierras malas, una característica de estos depósitos.

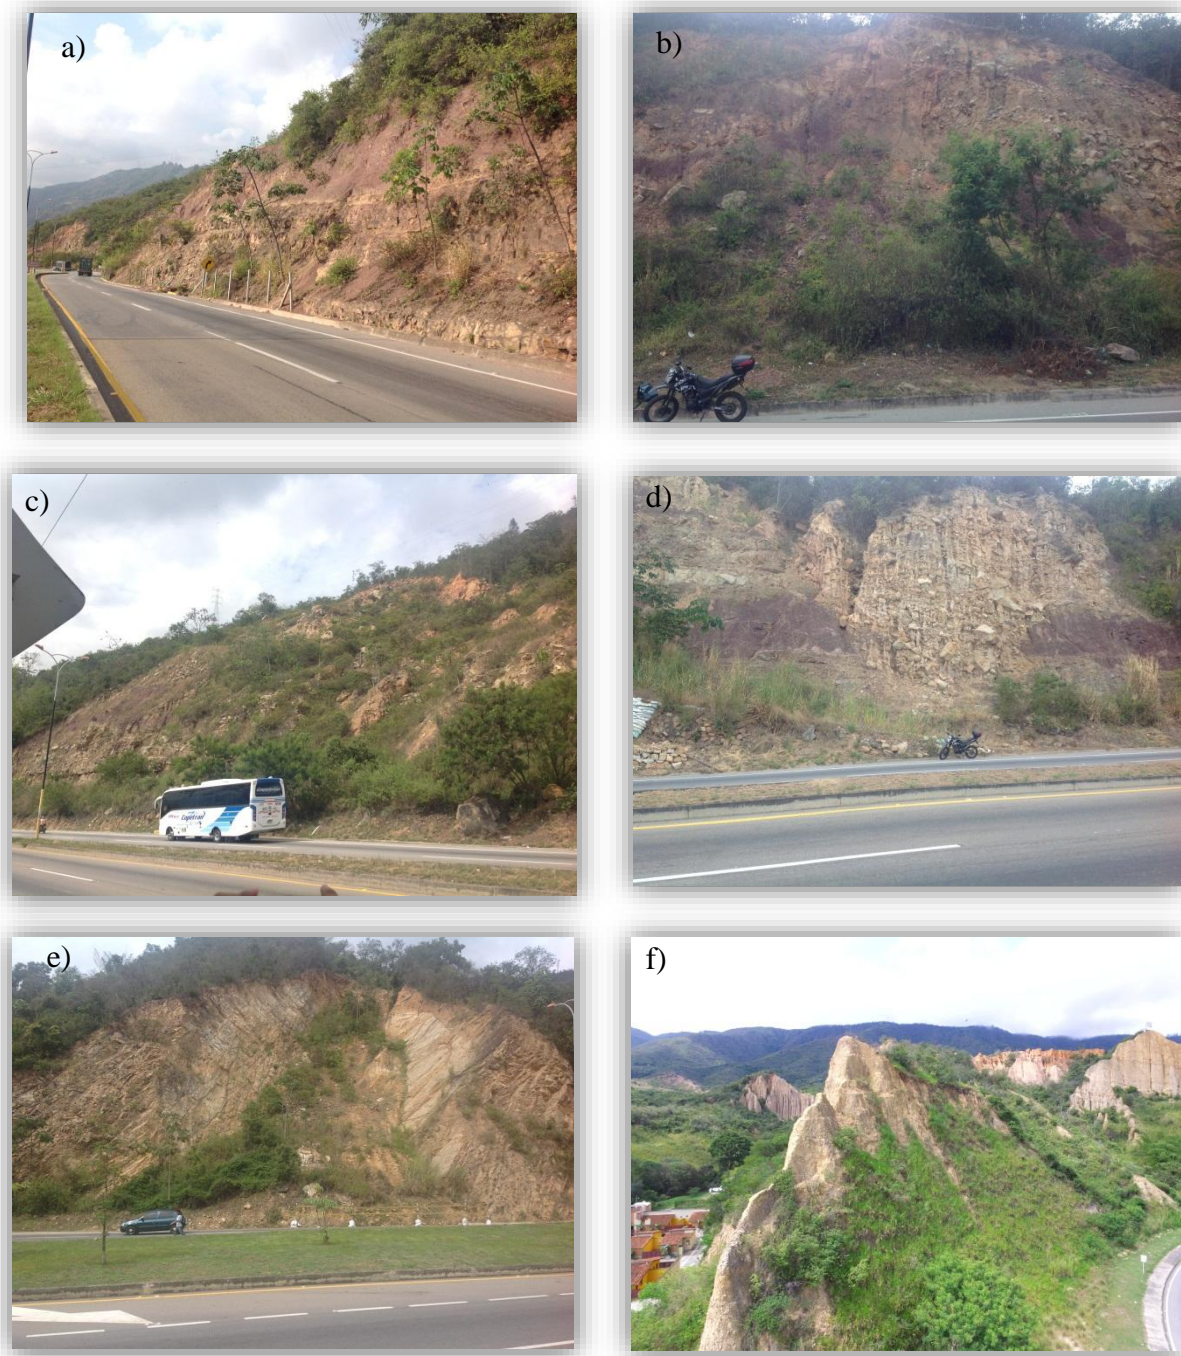
En varios sectores sobre la base del escarpe de la mesa de Lebrija se han terraceado laderas con el fin de venderlas y construir barrios, lo cual implica generalmente que las laderas queden expuestas a erosiones severas lo que genera condiciones de inestabilidad altas.

Figura 13. Geoformas del área de estudio. a) Laderas muy inclinadas. b) y c) Corona y cuerpos de movimiento en masa. d) Corte vertical de ladera, talud con alta amenaza. e) Deposito de detritos asociados a un deslizamiento rotacional en cuña. f) Laderas inclinadas y tierras malas.

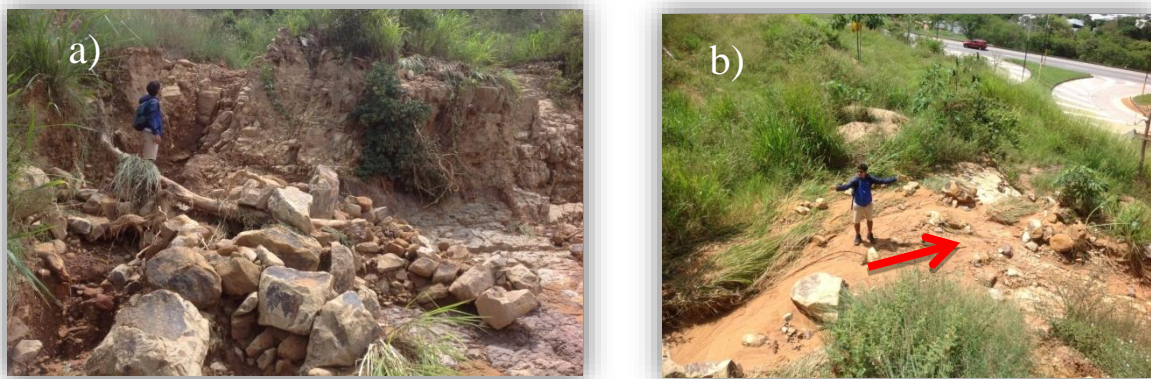
4.4.4.1. Flujo de Detritos y Rocas: Asociados a una época de evento torrencial generado por una época de fuerte precipitación que provocó el flujo de detritos saturados con grandes bloques individuales de hasta 1 metro de diámetro, sobre un canal o cauce intermitente. El frente de bloques alcanzó el tramo vial, obstruyendo la vía por unas horas.

Figura 15. Flujo de detritos localizado 50m hacia el sur desde la estación AFA-9. **a)** Bloques y arenas lodosas transportadas por el flujo. **b)** Canal de flujo, el flujo llegó hasta la vía que se observa en parte superior derecha.

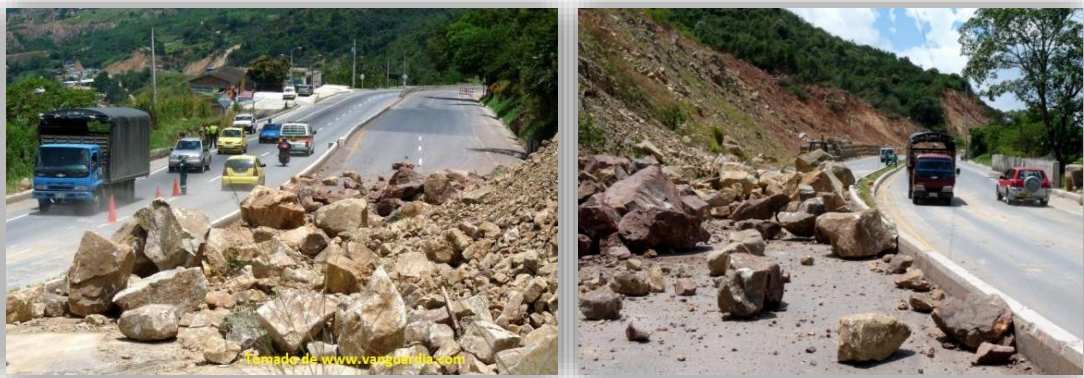
En agosto de 2011 se presentó un rodamiento y caída de rocas por gravedad asociado a avalancha de detritos y rocas (debido a la presencia de rocas altamente fracturadas). Esto debido a una temporada de fuertes precipitaciones que saturó el depósito coluvial ubicado en este sector, el cual según los estudios geofísicos hechos en esta zona puede llegar a tener un espesor de 5 a 20m (anexo 2. Tomografía 1). Esta zona también presenta evidencia de sufrir reptación. (Para ampliación de los antecedentes se remite al lector a la noticia en la página web de vanguardia liberal, el link adjunto a la figura 16)

Figura16. Caídos y rodamiento de detritos, con bloques rocosos de hasta 1 m de diámetro, estación: AFA-5. Se evidencia obstrucción total de un carril como consecuencia. Imágenes tomadas de <http://www.vanguardia.com/santander/bucaramanga/galeria-118228-vea-el-derrumbe-que-ocasiono-el-cierre-de-una-calzada-de-la-via>

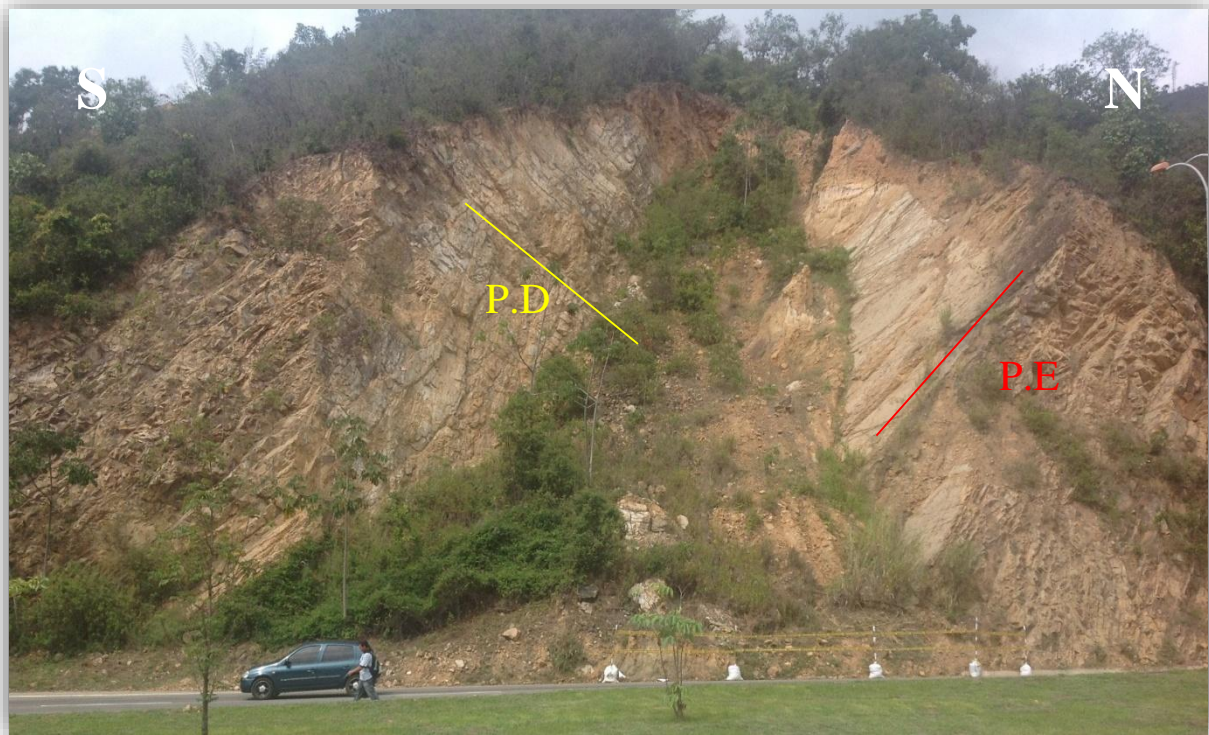
4.4.1.4 Deslizamiento en cuña: Movimiento limitado por dos planos de discontinuidad, uno es un plano estructural de familias de diaclasas y el otro es el plano de estratificación que también tiene un plano de diaclasamiento con rumbos y buzamientos similares (Figura 17). Esta zona se encuentra sobre el trazo de la falla del Suarez en los mapas establecidos en el anexo C. Esto es concordante con las evidencias presentes como: escalones de falla sobre la parte superior de un flanco del deslizamiento, planos de falla y es probable que la influencia de la falla sea la causa del levantamiento de la carpeta asfáltica unos metros delante de la estación 9.

Figura 17. Deslizamiento en rocas estratiformes de la Formación Girón. En la parte central se nota un cono detrítico, proveniente de los depósitos cuaternarios, hacia el tope. Ubicado en el Km 67 + 156, este deslizamiento se genera por la intersección del plano de estratificación (P.E) con un plano de discontinuidad (P.D), también se observan escalones de falla.

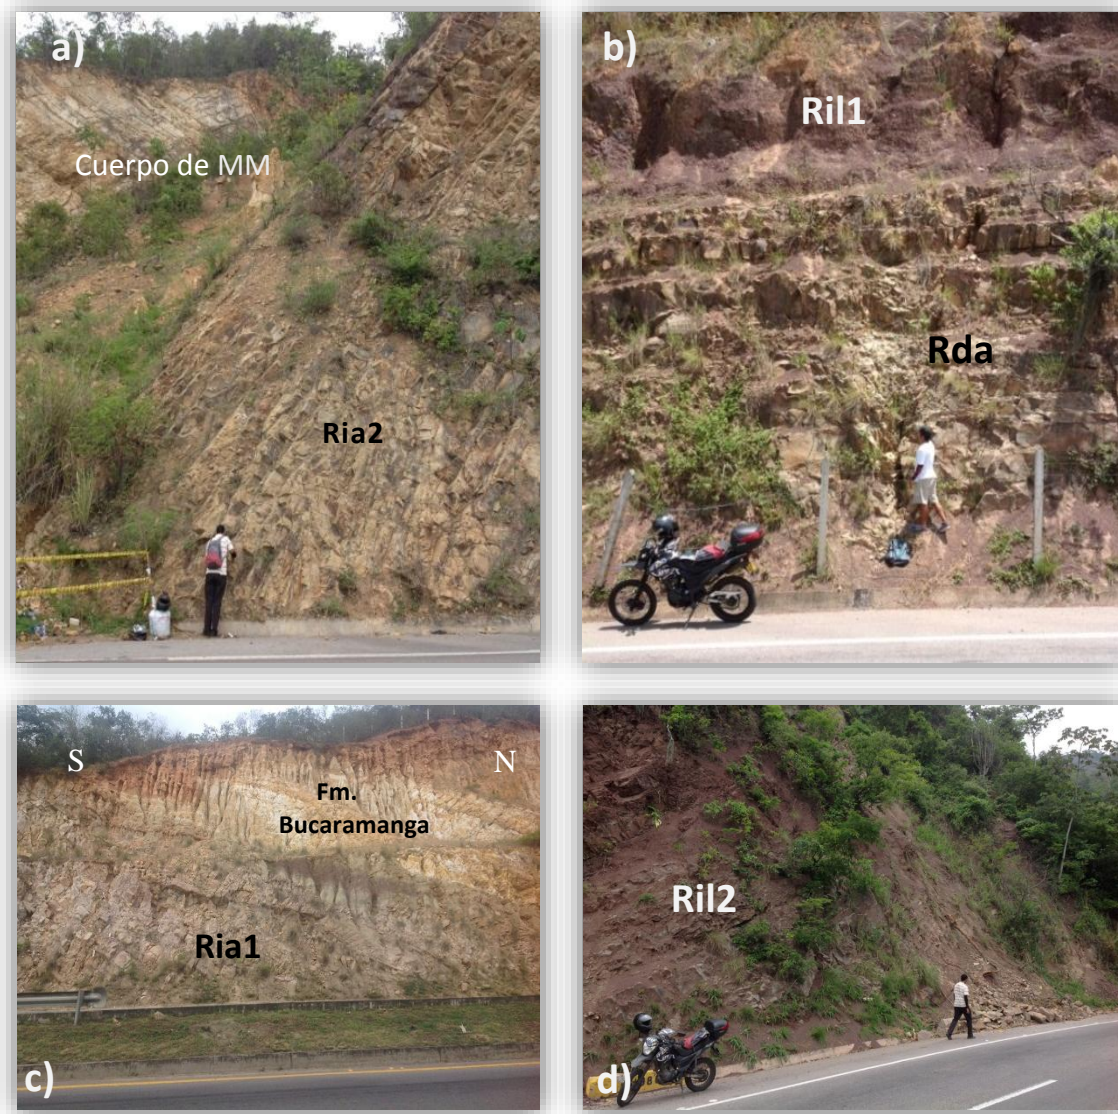
Figura 20. a) y b) Afloramientos donde se presentan las unidades Ria 1 y Ril 1 con distinto control estructural, Estaciones AFA-9 y AFA-2 respectivamente. Rda (Roca dura de arenisca) que infrayace las limolitas. c) macizo rocoso parcialmente estable de la unidad Ria1. d) Rocas intermedias de limolitas afectadas por rodamiento de rocas.

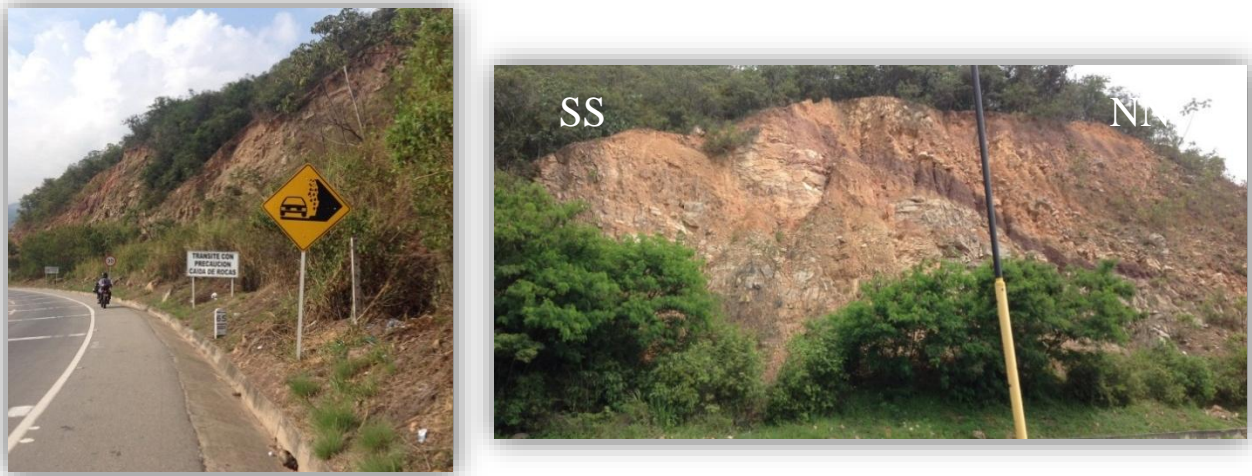
actividad tectónica reciente (ver figura 5). El coluvión se presenta a ambos lados de la doble calzada en un corte en cajón. Deposito clasto-soportado a intermedio, posee una matriz granular (areno-limosa) y un armazón de gravas y bloques con una redondez que varía de angular a sub-redondeados. Otros depósitos con las mismas características pero de menor área se encuentran al final de la zona de estudio, igualmente cubriendo depósitos del Abanico.

Figura 21. Suelo coluvial asociado a un deslizamiento translacional. Unidad Strc4, en la estación AFA-3.

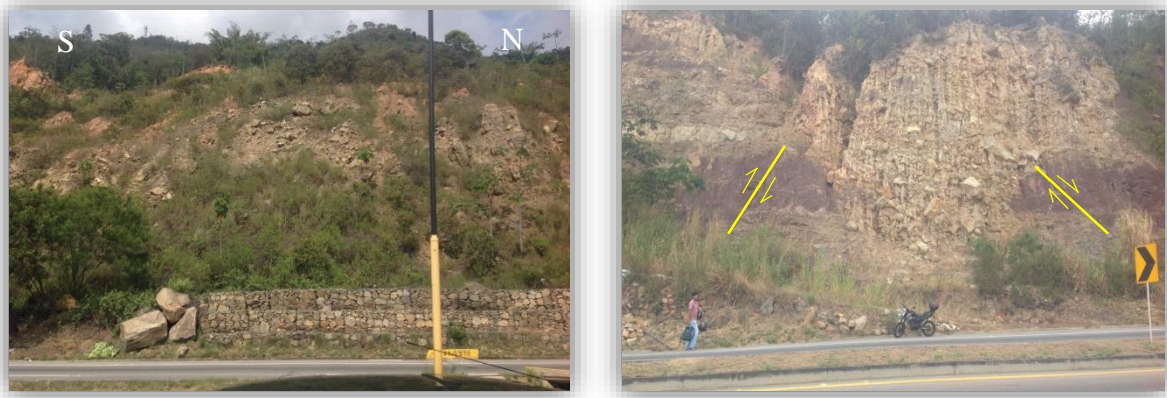
Figura 22. Izquierda a) Depósito coluvial con obras ingenieriles de control insuficientes (gaviones) unidad (Strc3). Derecha b) Depósito coluvial Sub-vertical con evidencias de planos de falla y altamente erosionado, unidad (Strc4)
