**INTERVENTORÍA PARA LOS PROYECTOS DE CONSTRUCCIÓN DE
VIVIENDA DE INTERÉS SOCIAL EN ALTURAS “MIRADORES DEL LIMONAR”
Y “ALTOS DEL CAMPESTRE” POR PARTE DE LA UNIÓN TEMPORAL
LIMONAR CAMPESTRE**

2010

**Trabajo de Grado para Optar al Título de
Ingeniero Civil**

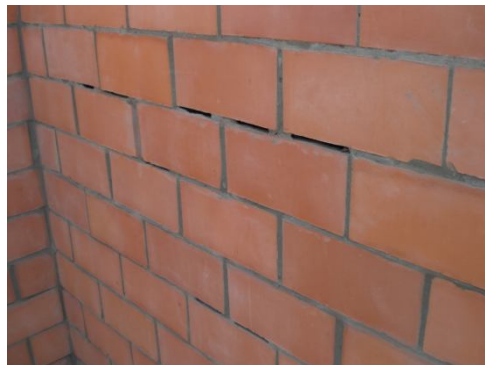
Figura 18. Juntas deficientes.

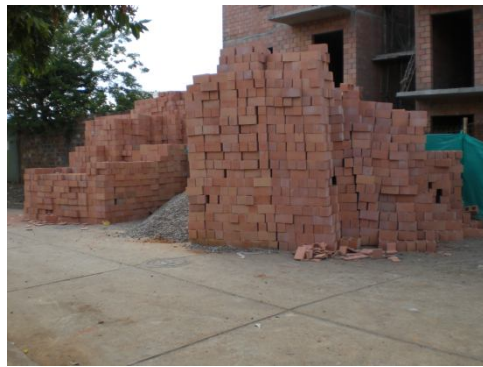
Figura 28. Bloque mal almacenado.

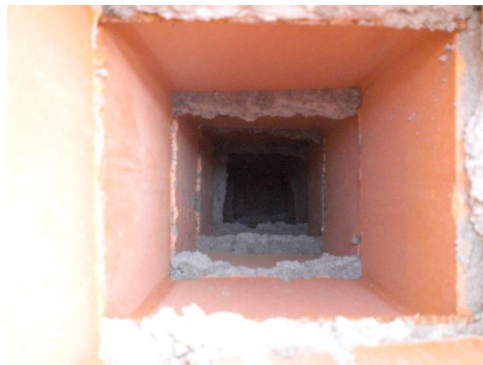
Figura 40. Celdas vacías.

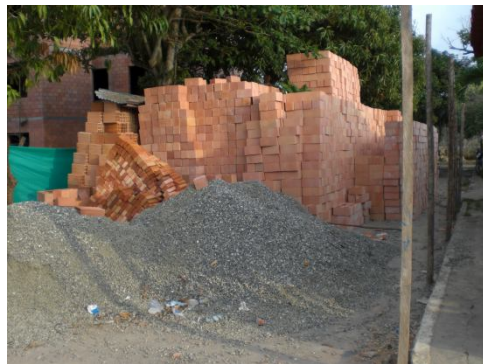
Figura 42. Bloque mal almacenado.

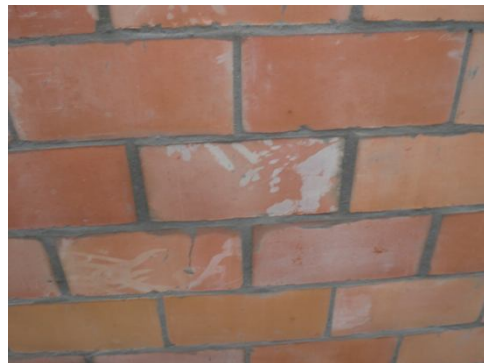
Figura 48. Bloques manchados.

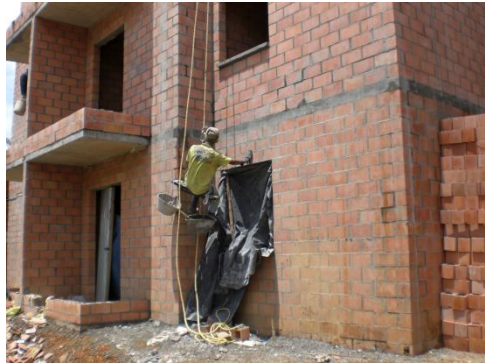
Figura 54. Reparación de fachadas.

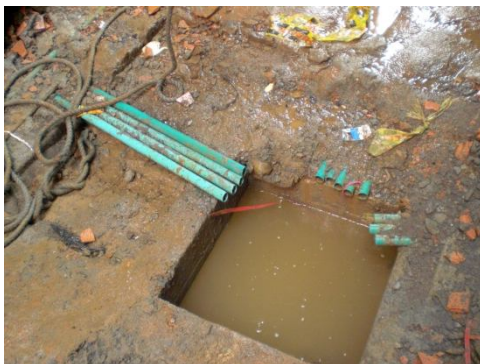
Figura 69. Caja eléctrica mal instalada.

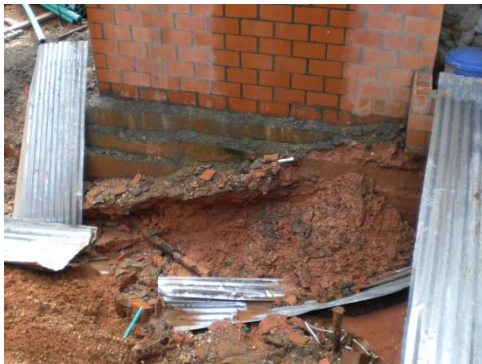
Figura 97. Deslizamiento de tierra.

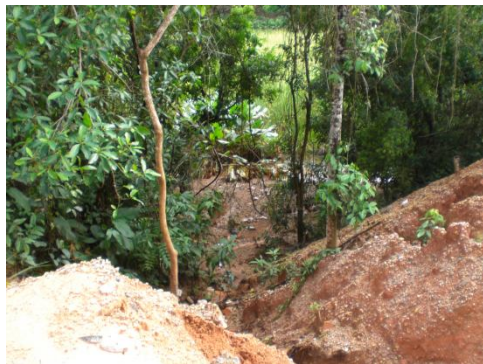
Figura 98. Humedal junto a la Torre 2 Norte.

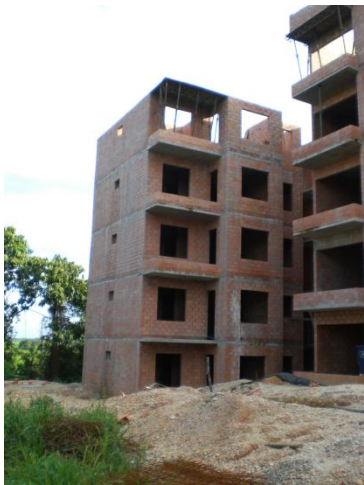
Figura 111. Torre 2 Sur paralizada.

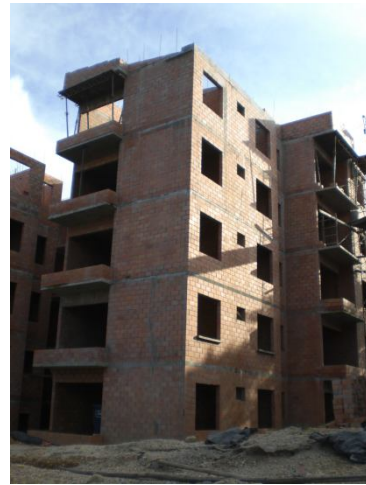
Figura 112. Torre 1 Sur paralizada.

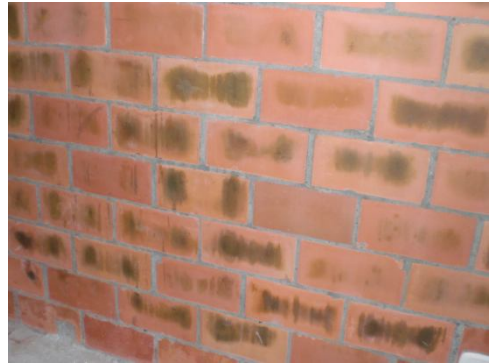
Figura 134. Eflorescencias en muros.

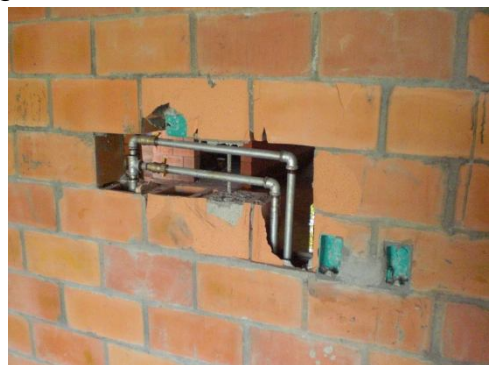
Figura 138. Instalación mal efectuada.
