Daños por sismos en edificaciones del área de influencia del nido de la Mesa de los Santos 2008-  
2018

Monografía para Optar el Título de  
Especialista en Estructuras

Universidad Industrial de Santander

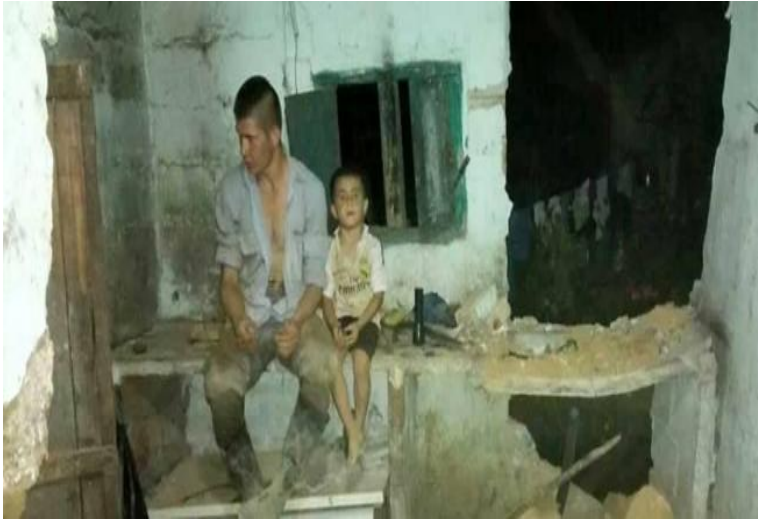
Figura 26. Casa destruida en Rionegro Santander por el sismo del 10 de marzo del 2015. Adaptado: Alcaldía de Rionegro (Rionegro, 2015). Galería Fotográfica del reporte de daños provocados por el sismo del 10 de marzo del 2015. Rionegro-Santander.

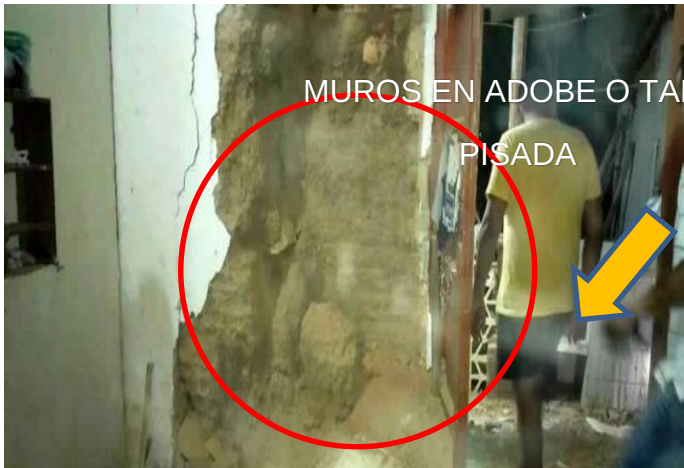
Figura 27.Casa afectada Rionegro Santander por el sismo del 10 de marzo del 2015. Adaptado: Alcaldía de Rionegro (Rionegro,.,2015). Galería Fotográfica del reporte de daños provocados por el sismo del 10 de marzo del 2015. Rionegro-Santander.

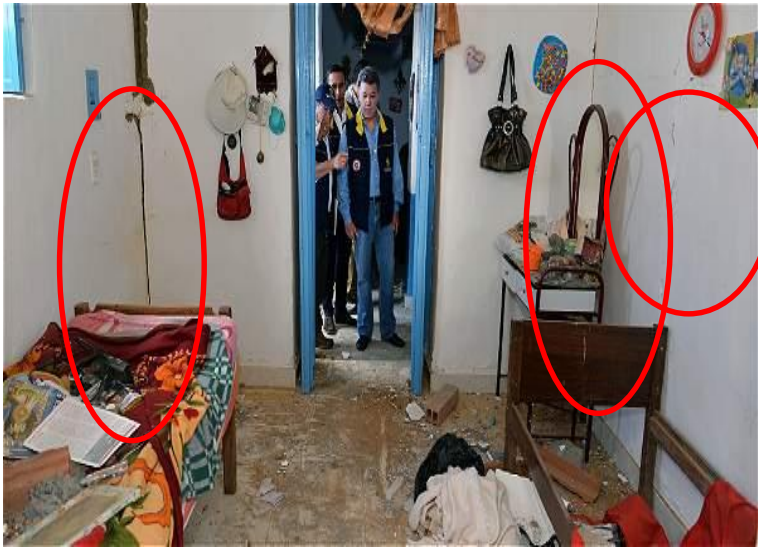
Figura 28. Casa afectada Rionegro Santander por el sismo del 10 de marzo del 2015. Adaptado: Alcaldía de Rionegro (Rionegro,.,2015). Galería Fotográfica del reporte de daños provocados por el sismo del 10 de marzo del 2015. Rionegro-Santander.

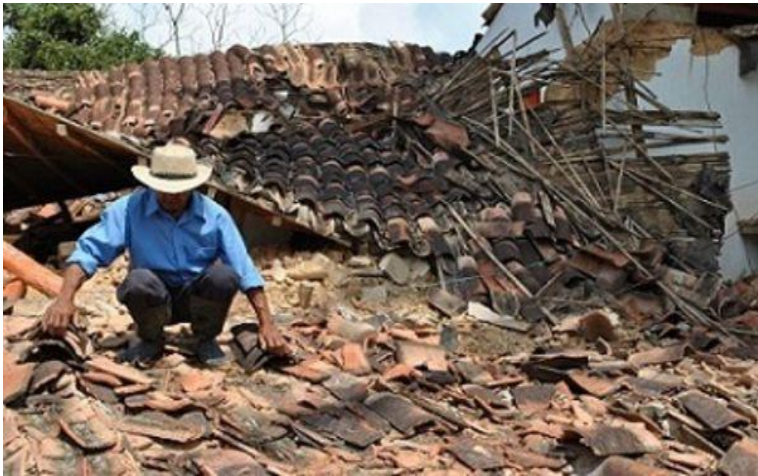
*Figura 29.* Casa totalmente destruida por el sismo del 10 de marzo del 2015.  
Adaptado: Alcaldía de Rionegro (Rionegro,.2015). Galería Fotográfica del reporte de daños provocados por el sismo del 10 de marzo del 2015. Rionegro-Santander.

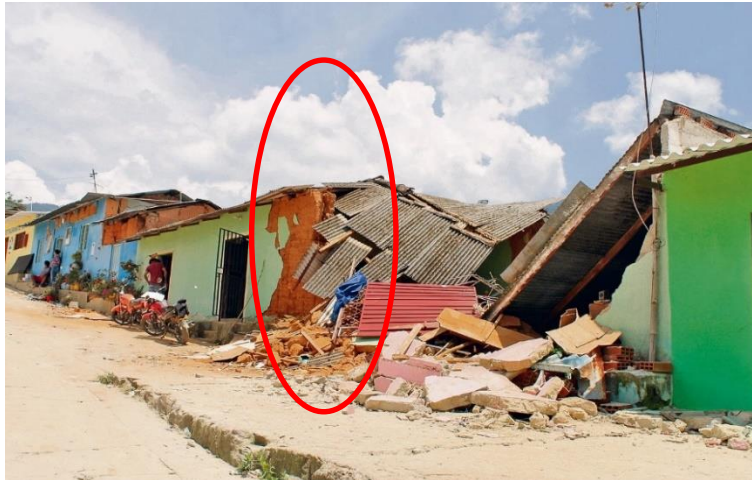
*Figura 30. Casa colapsada totalmente y casas vecinas afectadas con gravedad debido al sismo del 10 de marzo del 2015*

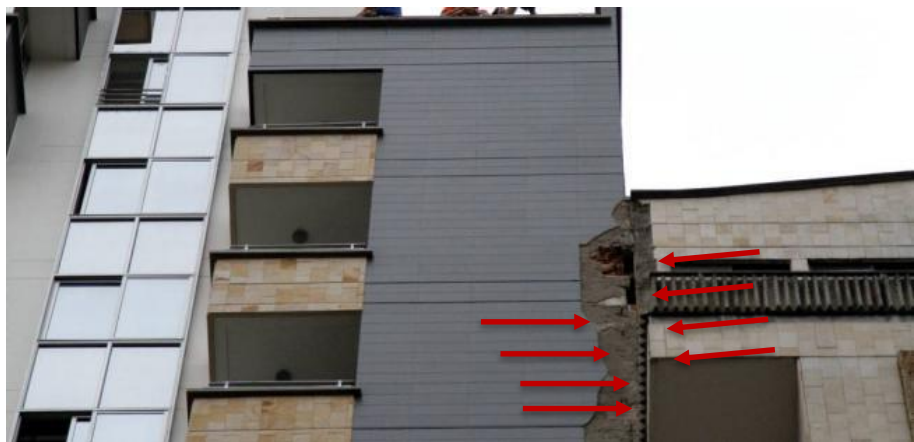
Figura 31. Edificación afecta en barrio Comuneros, en la carrera 19# 8-45 por el sismo del 10 de marzo del 2015

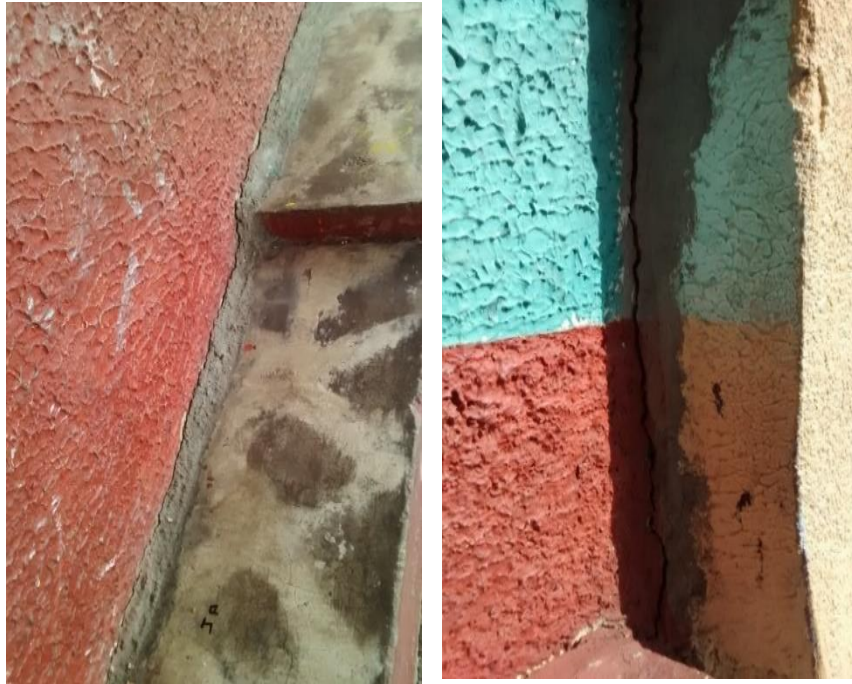
*Figura 33.* Vivienda de Bucaramanga ubicada en la calle 69 # 8ª 35 afectada por grietas en las uniones debido al sismo del 10 de marzo del 2015.

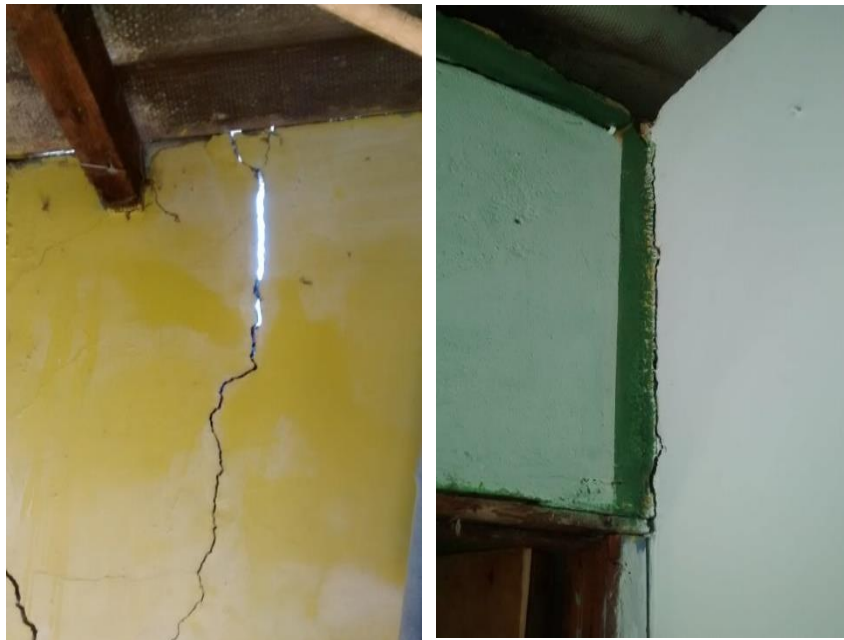
*Figura 34.* Vivienda de Bucaramanga ubicada en la calle 69 # 8ª 35 afectada por grietas en las uniones debido al sismo del 10 de marzo del 2015.

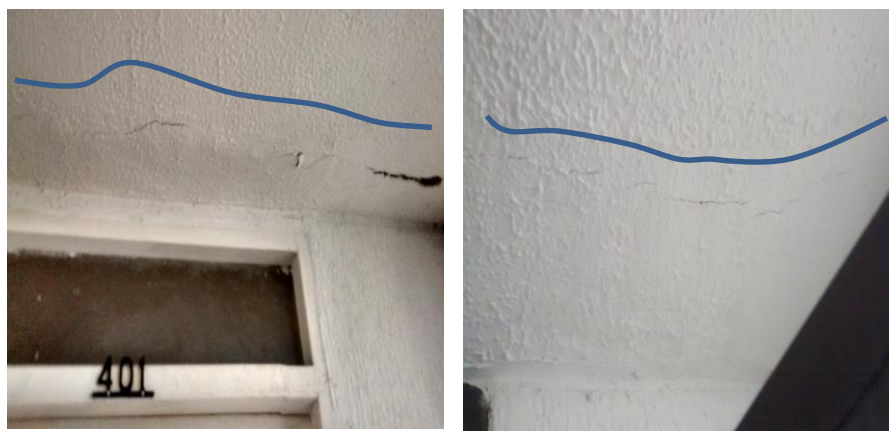
*Figura 35.* Edificio OMAGA II afectado por el sismo del 10 de marzo del 2015 presentando grietas en las placas

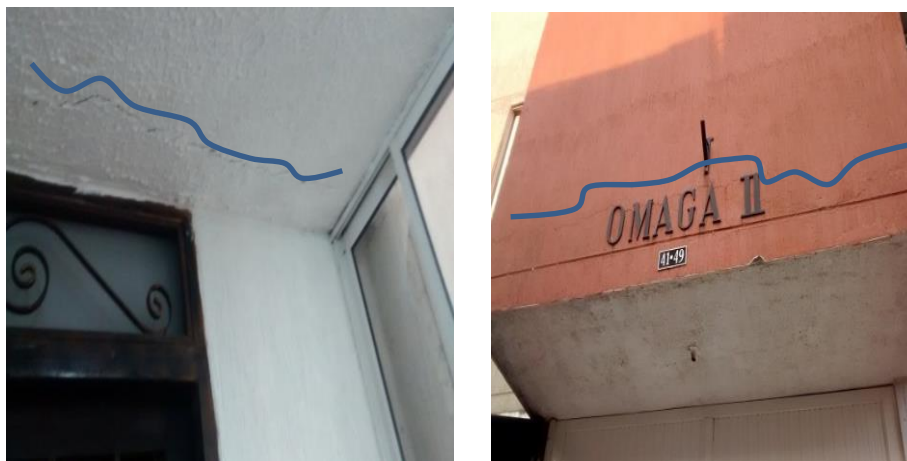
*Figura 36.* Edificio OMAGA II afectado por el sismo del 10 de marzo del 2015 presentando grietas en las placas y en los muros.

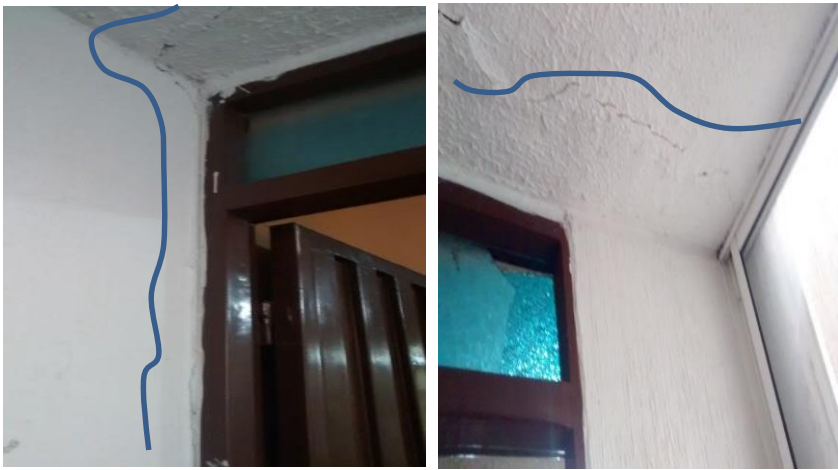
*Figura 37.* Edificio OMAGA II afectado por el sismo del 10 de marzo del 2015 presentando grietas en las placas y en los muros.  
Adaptado: Alcaldía de Floridablanca (Floridablanca. 2015). Galería Fotográfica del reporte de daños provocados por el sismo del 10 de marzo del 2015. Floridablanca-Santander.

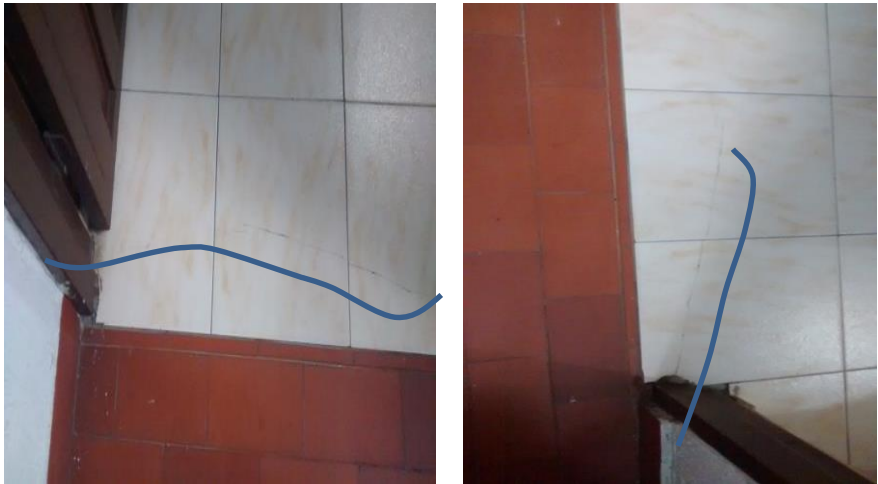
*Figura 38.* Edificio OMAGA II afectado por el sismo del 10 de marzo del 2015 presentando grietas en las placas y en los muros.  
Adaptado: Alcaldía de Floridablanca (Floridablanca. 2015). Galería Fotográfica del reporte de daños provocados por el sismo del 10 de marzo del 2015. Floridablanca-Santander.

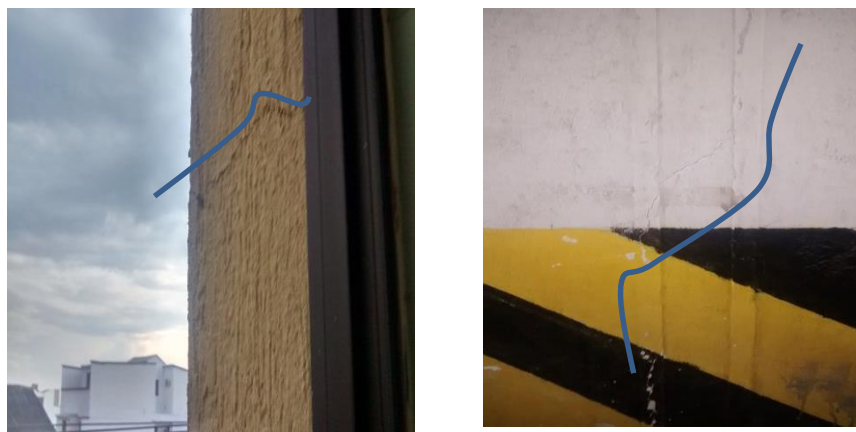
*Figura 39. Edificio OMAGA II afectado por el sismo del 10 de marzo del 2015 presentando grietas en las placas y en los muros.*

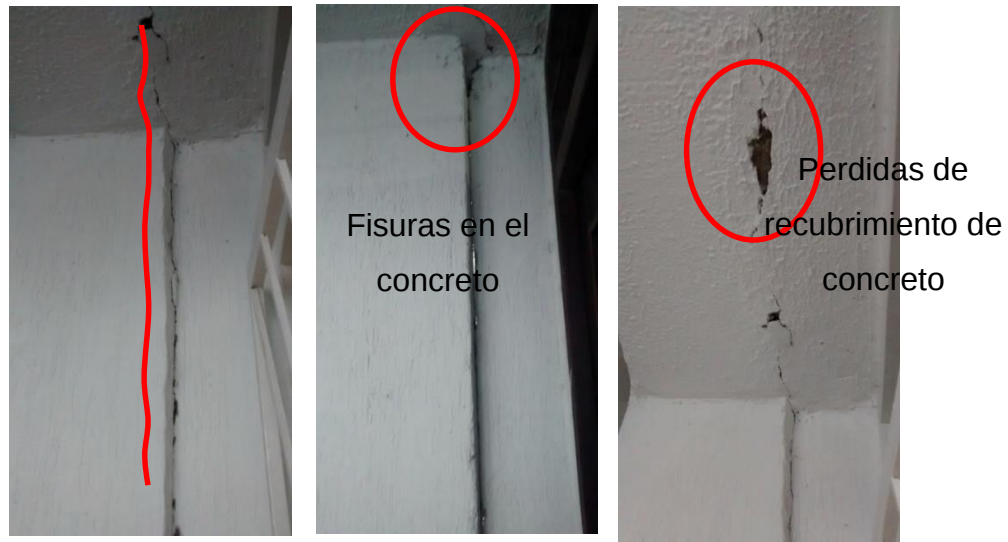
*Figura 40.* Grietas en Muros de la edificación Héroes del silencio de Bucaramanga.  
Adaptado: Alcaldía de Floridablanca (Floridablanca. 2015). Galería Fotográfica del reporte de daños provocados por el sismo del 10 de marzo del 2015. Floridablanca-Santander.

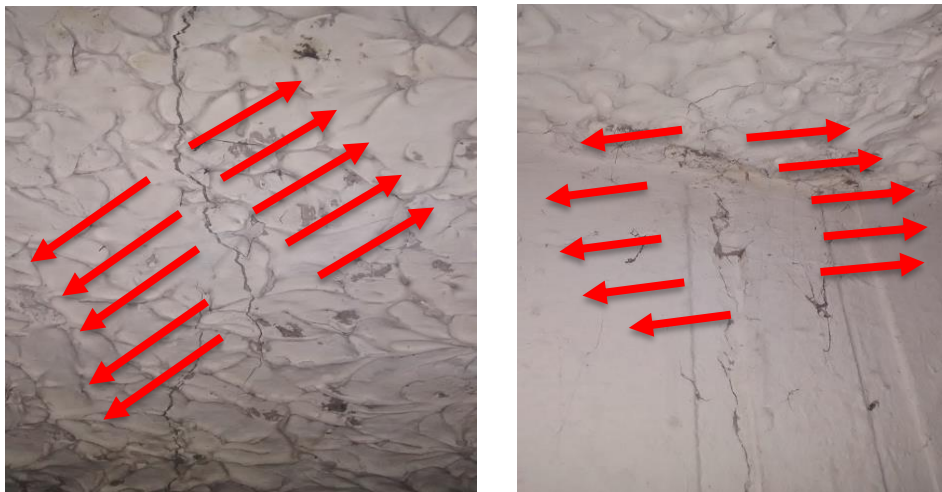
*Figura 41.* Grietas en las placas de la edificación Héroes del silencio de Bucaramanga.  
Adaptado: Alcaldía de Floridablanca (Floridablanca. 2015). Galería Fotográfica del reporte de daños provocados por el sismo del 10 de marzo del 2015. Floridablanca-Santander.

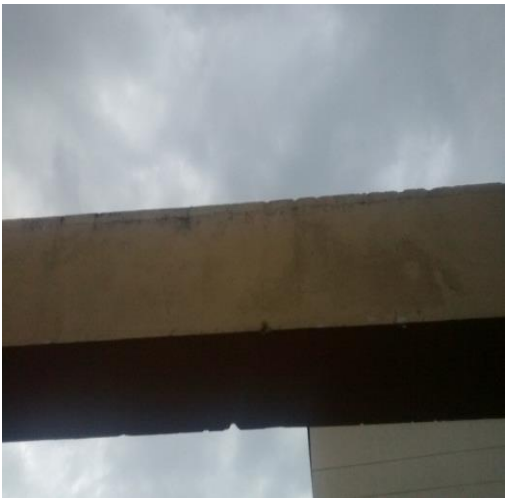
*Figura 42. Grietas Horizontal en Viga de la edificación Héroes del silencio de Bucaramanga.. Adaptado: Alcaldía de Floridablanca (Floridablanca. 2015). Galería Fotográfica del reporte de daños provocados por el sismo del 10 de marzo del 2015. Floridablanca-Santander.*

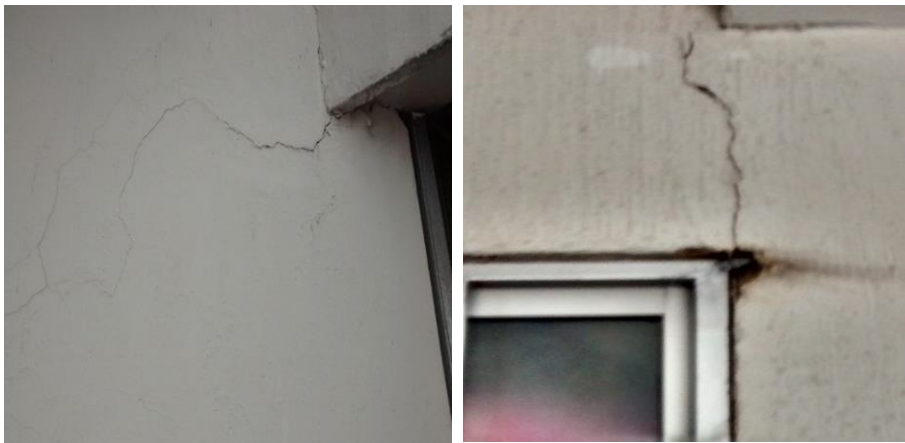
Figura 47. Edificio en sistema de pórtico afectado por el sismo del 10 de marzo del 2015 presentando grietas.  
Adaptado: Alcaldía de Floridablanca (Floridablanca. 2015). Galería Fotográfica del reporte de daños provocados por el sismo del 10 de marzo del 2015. Floridablanca-Santander.

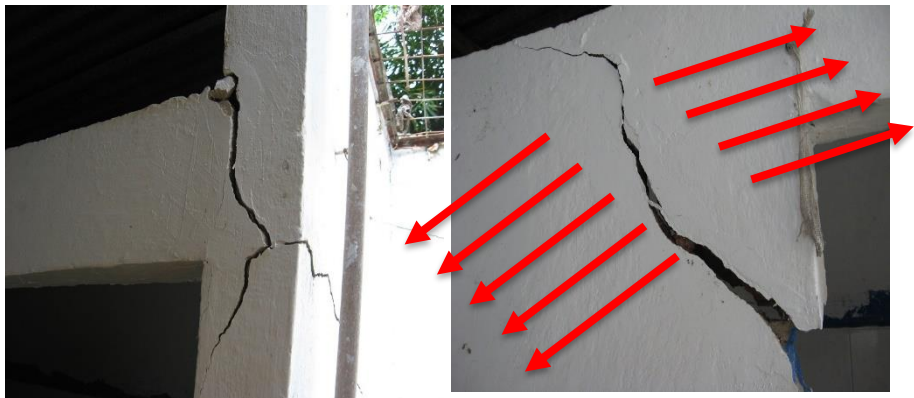
Figura 50. Localización de falla en conexiones de vivienda en el área metropolitana de Santander afectada por el sismo del 10 de marzo del 2015.  
Adaptado: Alcaldía de Floridablanca (Floridablanca. 2015). Galería Fotográfica del reporte de daños provocados por el sismo del 10 de marzo del 2015. Floridablanca-Santander.

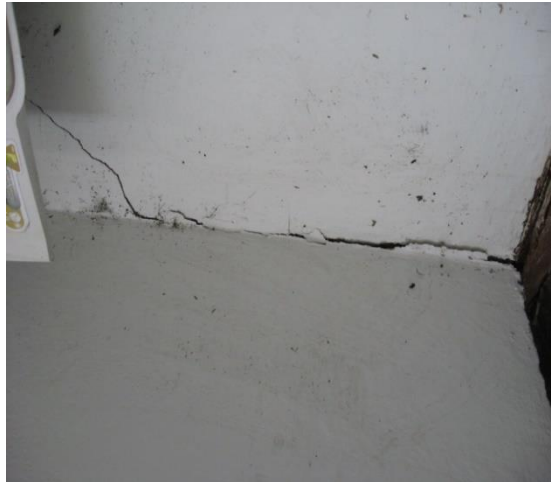
*Figura 52.* Grieta entre la losa y el muro debido a sobreesfuerzos y malas conexiones.

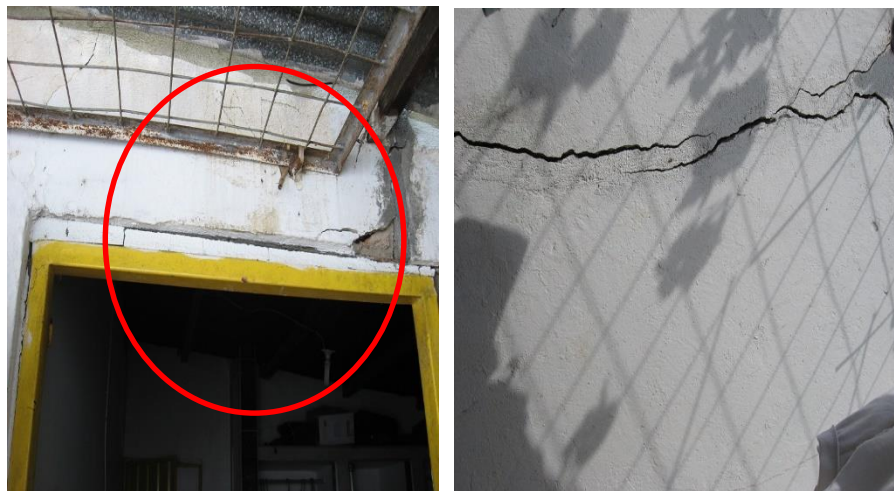
*Figura 53.* Grietas verticales y horizontales en los muros,

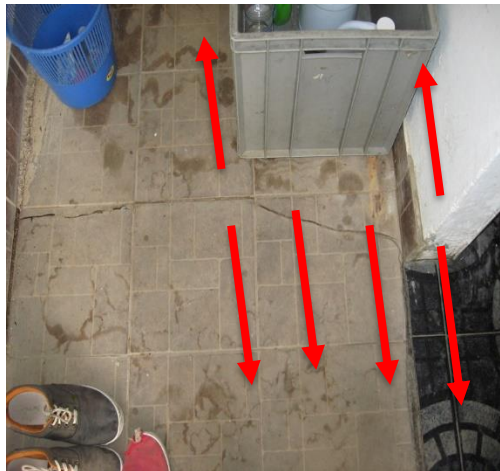
*Figura 54.* Grieta en la losa del piso causada por sobreesfuerzos ejercidos por la tierra.

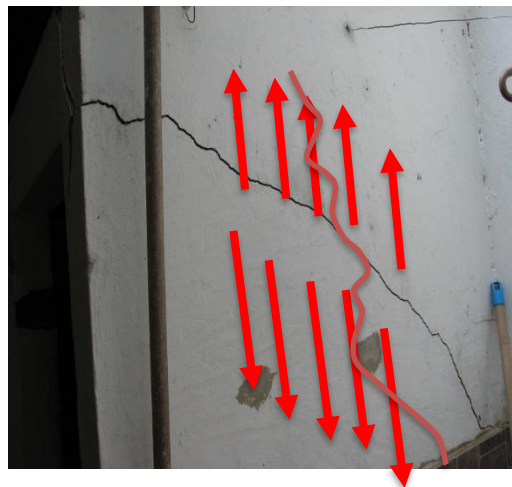
*Figura 55.* Grieta en muro provocado por elementos estructurales mal conecta.

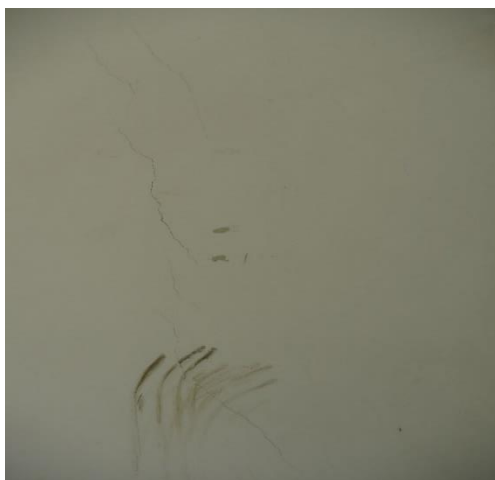
*Figura 56.* Muro de la Universidad industrial de Santanderque presento grietas leves tras el sismo del 10 de marzo del 2015.

El muro presento grietas leves a causa de las cargas sometidas por el sismo del 10 de marzo del 2015, son grietas de 2mm, que no comprometen la integridad estructural de la edificación y para su rehabilitación es un proceso de recubrimiento sencillo.

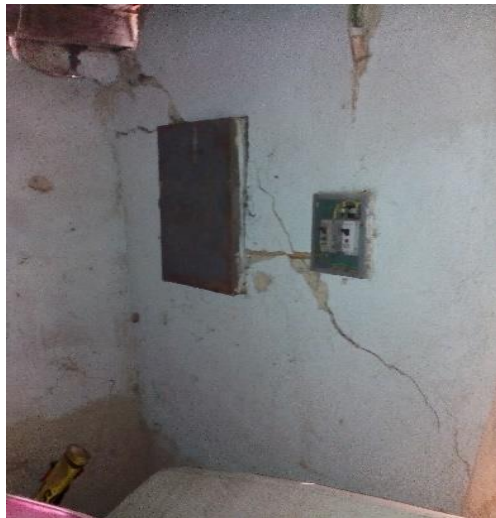
*Figura 61.* Grieta inclinada en muro de mampostería de vivienda afectada.

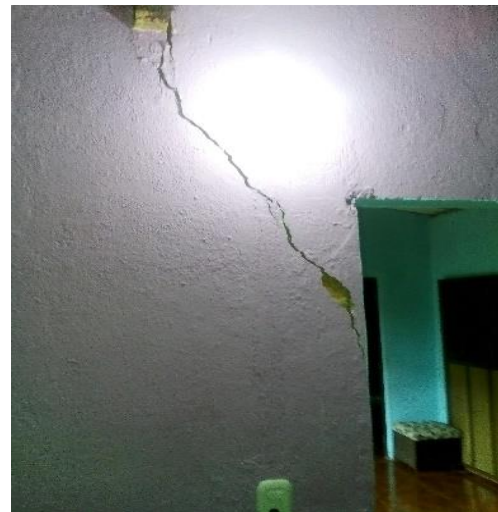
*Figura 62.* Grieta inclinada en muro de mampostería de vivienda afectada.

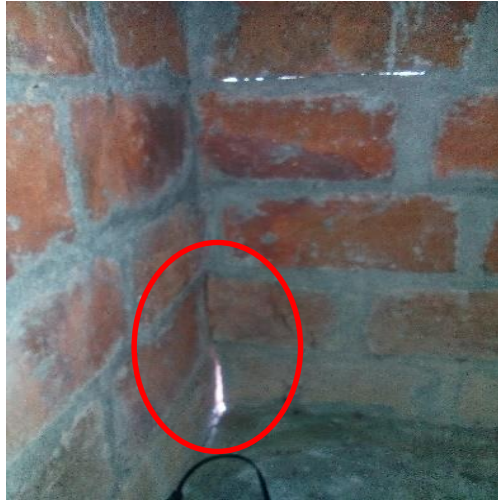
*Figura 63.* Fisura en conexión entre muros de mampostería en vivienda afectada.  
Adaptado: Alcaldía de Betulia (2015). Galería Fotográfica 10 de marzo del 2015. Floridablanca-Santander

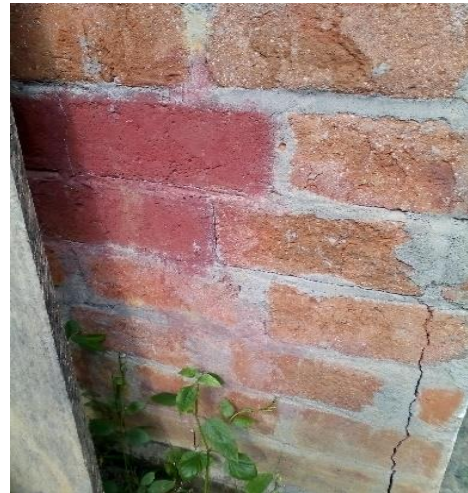
*Figura 64.* Grieta vertical en muro de mampostería.  
Adaptado: Alcaldía de Betulia (2015). Galería Fotográfica 10 de marzo del 2015. Floridablanca-Santander.

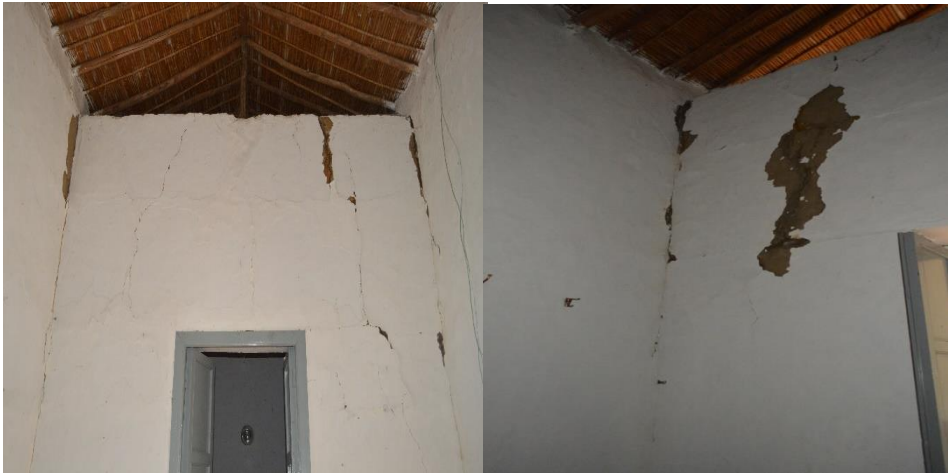
Figura 66. Evidencias de daños en conexiones y muros de tapia pisada en una edificación de Betulia Santander.

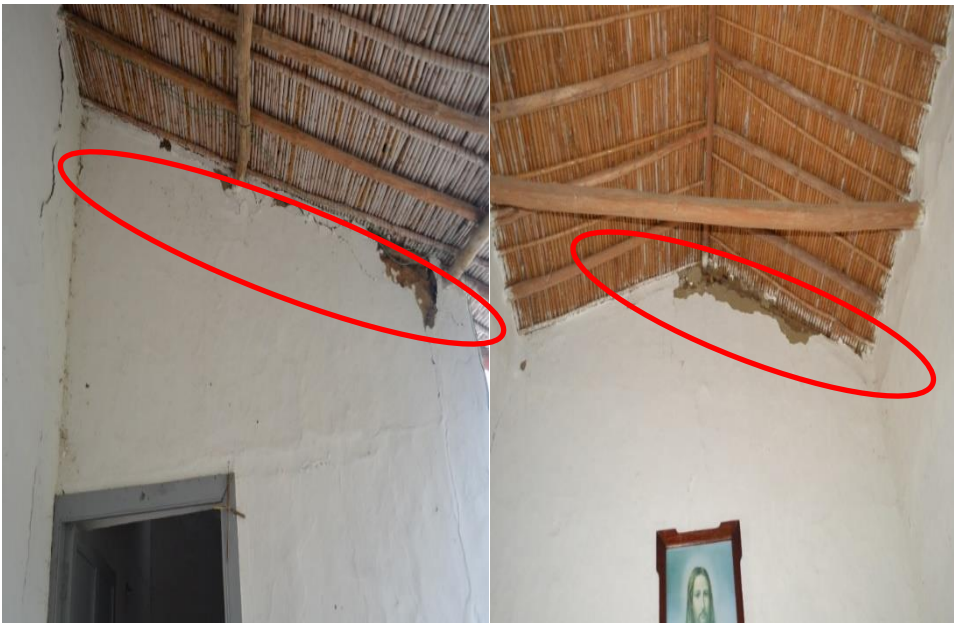
Figura 67. Daños en Muros por la falta de diseño de cubierta y sus respectivas conexiones.

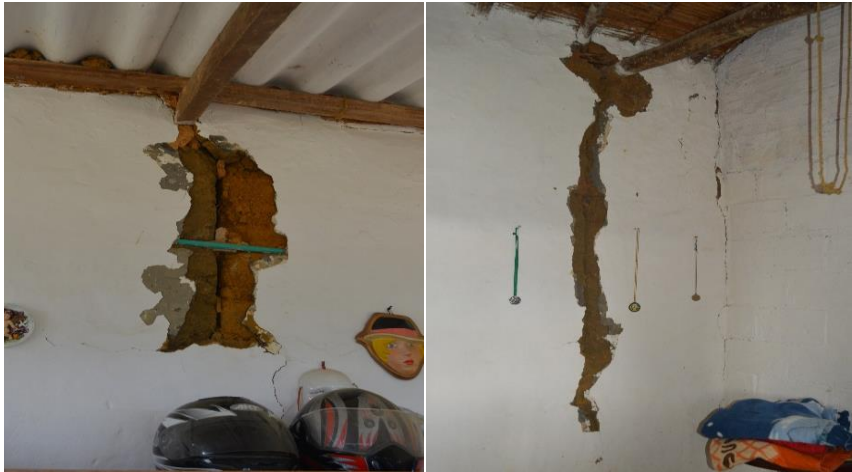
Figura 68. Daños severos en Muros de tapia pisada en vivienda de Betulia por el sismo del 10 de marzo del 2015  
Adaptado: Alcaldía de Betulia (2015). Galería Fotográfica 10 de marzo del 2015. Floridablanca-Santander

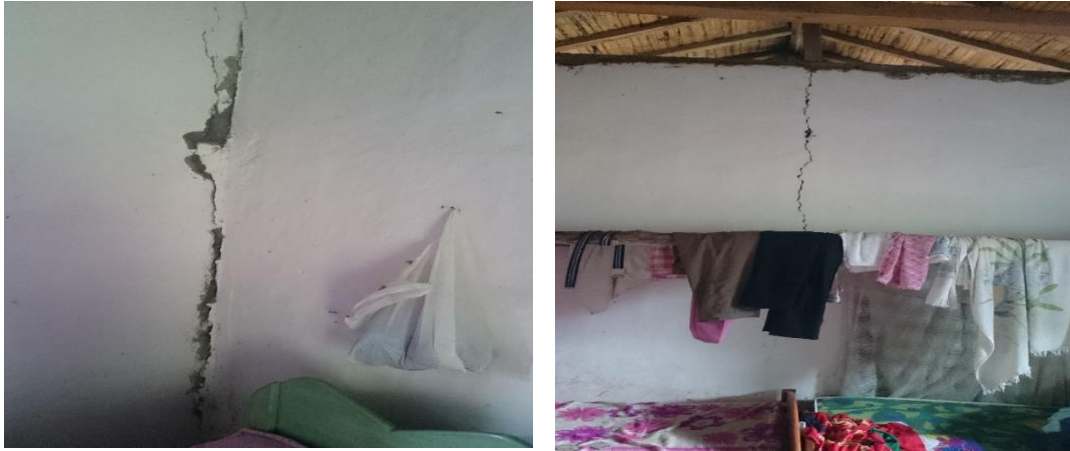
*Figura 71.* Se presentan grietas verticales en los muros de tapia pisada en el municipio de Betulia.  
Adaptado: Alcaldía de Betulia (2015). Galería Fotográfica 10 de marzo del 2015. Floridablanca-Santander

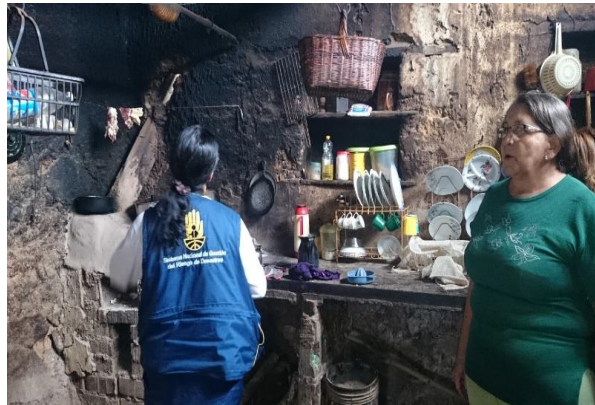
*Figura 76.* Evidencia del estado de las edificaciones después del sismo del 10 de marzo del 2015 en Betulia Santander, se observan grietas en muros y un mal diseño de cubierta.  
Adaptado: Alcaldía de Betulia (2015). Galería Fotográfica 10 de marzo del 2015. Floridablanca-Santander

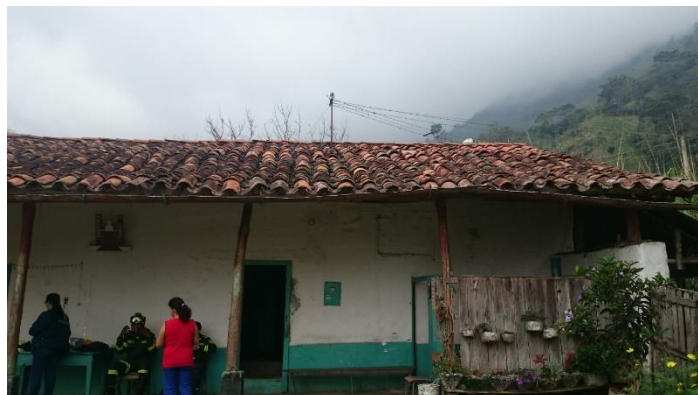
*Figura 77.* Evidencia del estado de las edificaciones después del sismo del 10 de marzo del 2015 en Betulia Santander, se observa la mala calidad del diseño y materiales de la estructura.  
Adaptado: Alcaldía de Betulia (2015). Galería Fotográfica 10 de marzo del 2015. Floridablanca-Santander

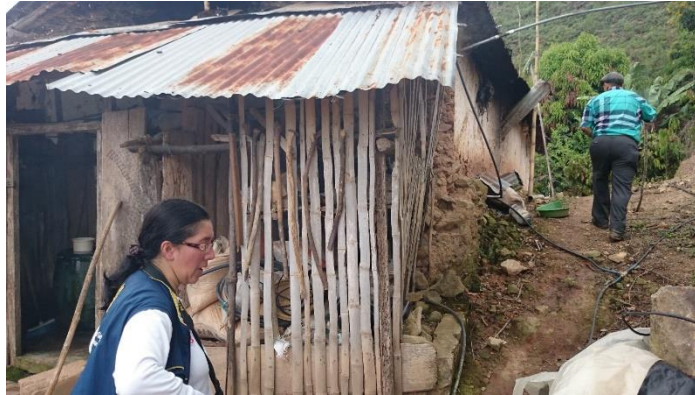
*Figura 81.* Evidencia del estado de las edificaciones después del sismo del 10 de marzo del 2015 en Betulia Santander, falla en muro de tapia pisada con pérdida significativa de relleno, se observa la mala calidad del diseño y materiales de la estructura.

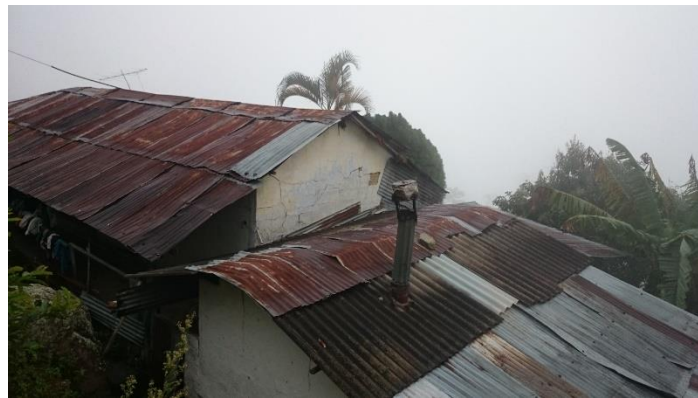
*Figura 82.* Evidencia del estado de las edificaciones después del sismo del 10 de marzo del 2015 en Betulia Santander, se observan grietas en muro del segundo piso de edificación

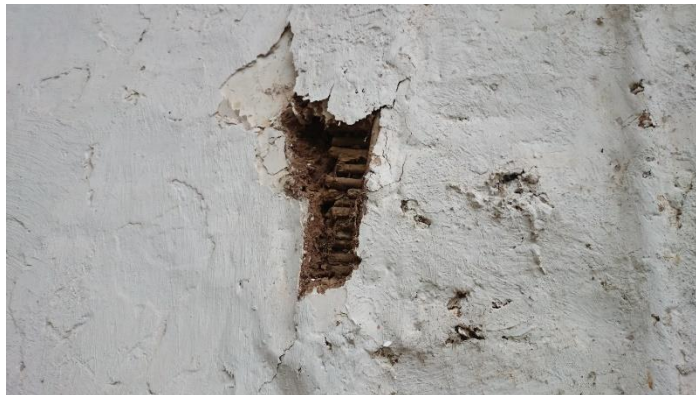
*Figura 84.* Evidencia del estado de las edificaciones después del sismo del 10 de marzo del 2015 en Betulia Santander, falla en muro de tapia pisada con refuerzo en madera.

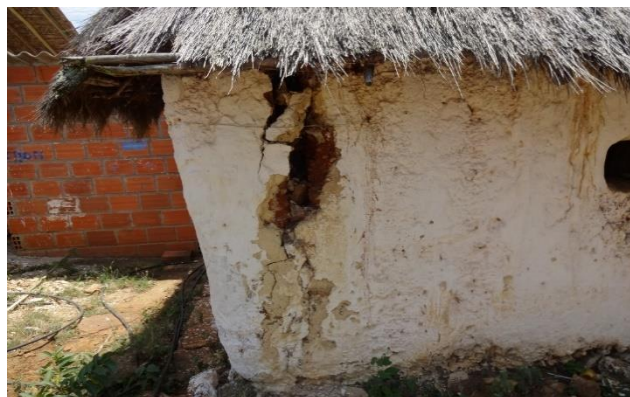
*Figura 89.* Evidencia del estado de las edificaciones después del sismo del 10 de marzo del 2015 en Los Santos-Santander, Muro que falla por deflexión perpendicular al plano en las esquinas no confinadas de muros sueltos.

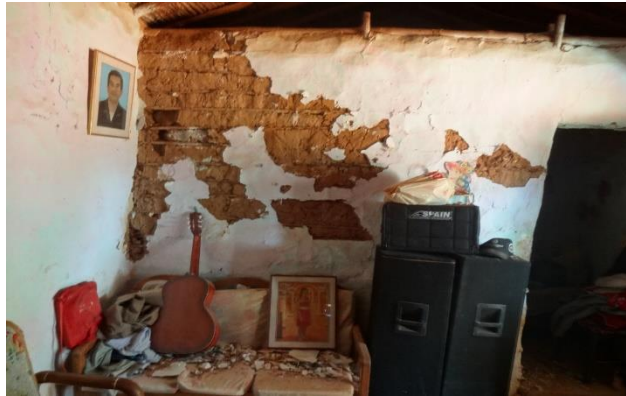
*Figura 90.* Evidencia del estado de las edificaciones después del sismo del 10 de marzo del 2015 en Los Santos-Santander, daños en muro interior de tapia pisada y madera, con pérdida de material.

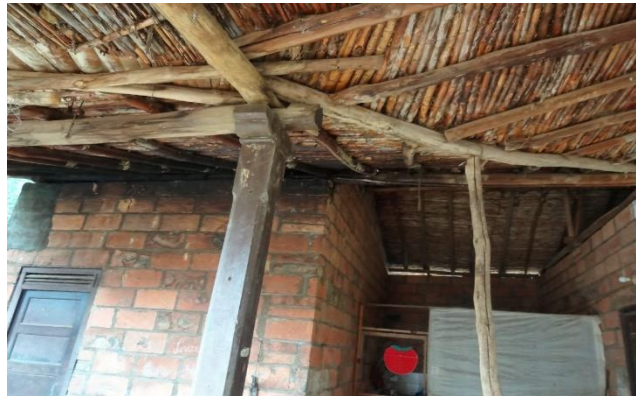
*Figura 91.* Evidencia del estado de las edificaciones después del sismo del 10 de marzo del 2015 en Los Santos-Santander, se observa falta de diseño estructural en la cubierta y muros de ladrillo sin confinamiento.

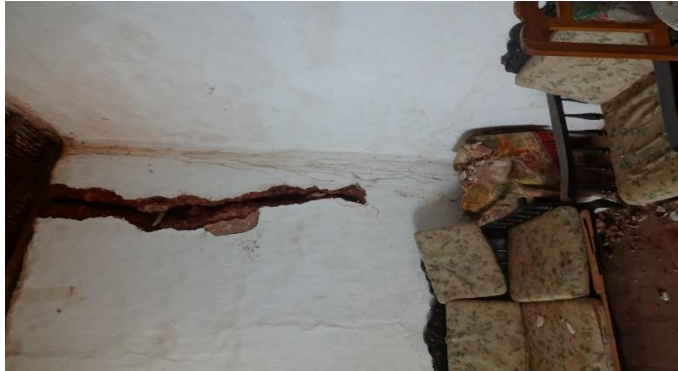
*Figura 93.* Evidencia del estado de las edificaciones después del sismo del 10 de marzo del 2015 en Los Santos Santander, Grieta en muro de tapia pisada con pérdida de relleno significativa.

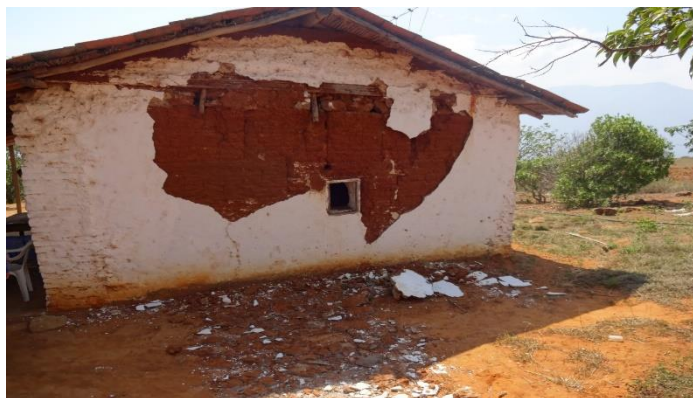
*Figura 95.* Evidencia del estado de las edificaciones después del sismo del 10 de marzo del 2015 en Los Santos Santander, perdida de recubrimiento y relleno del 50% del muro exterior de tapia pisada.

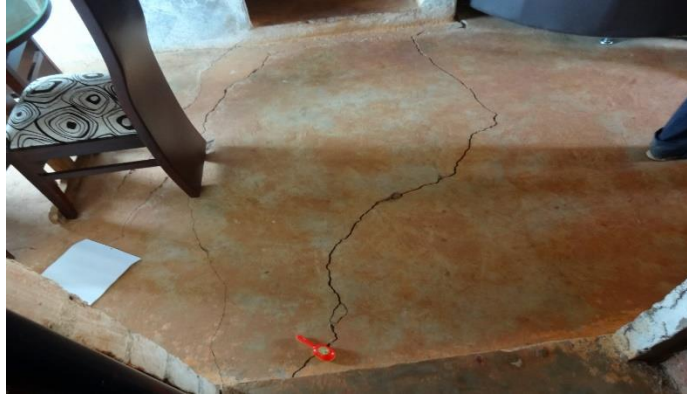
*Figura 96.* Evidencia del estado de las edificaciones después del sismo del 10 de marzo del 2015 en Los Santos Santander, grietas en losa interior de vivienda.

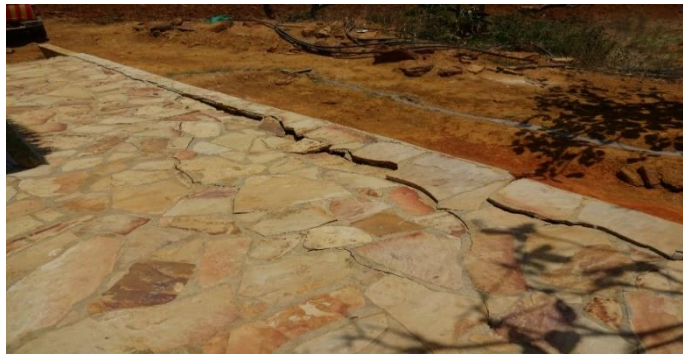
*Figura 97.* Evidencia del estado de las edificaciones después del sismo del 10 de marzo del 2015 en Los Santos Santander, grietas de losa exterior de vivienda.

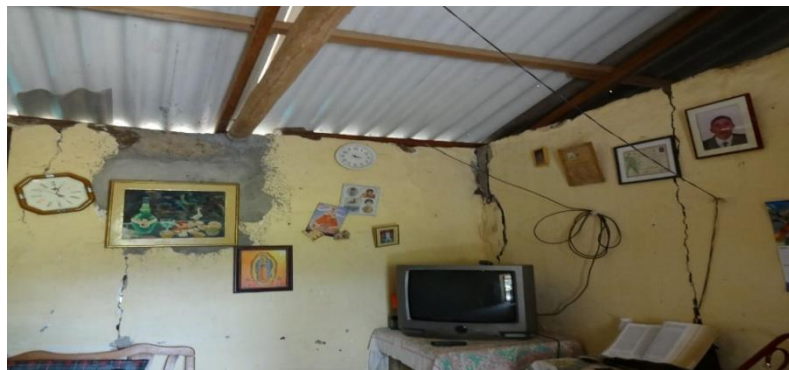
*Figura 98.* Evidencia del estado de las edificaciones después del sismo del 10 de marzo del 2015 en Los Santos Santander, grietas verticales en muro de tapia pisada que había sido reparado con anterioridad al suceso.

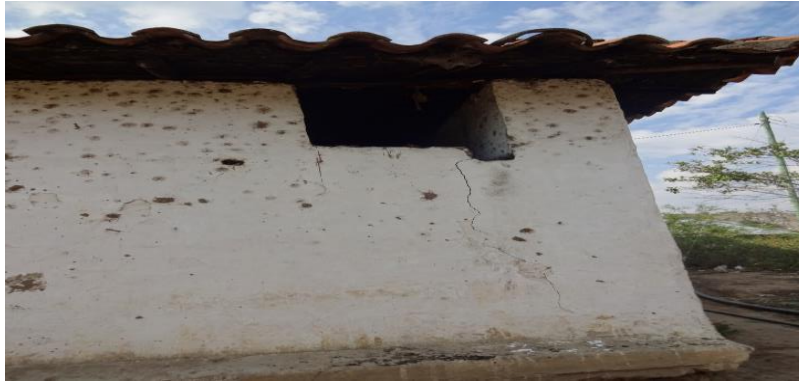
*Figura 99.* Evidencia del estado de las edificaciones después del sismo del 10 de marzo del 2015 en Los Santos Santander, se observa deterioro en muro de tapia debido a la calidad del material y grietas ocasionadas por el sismo.

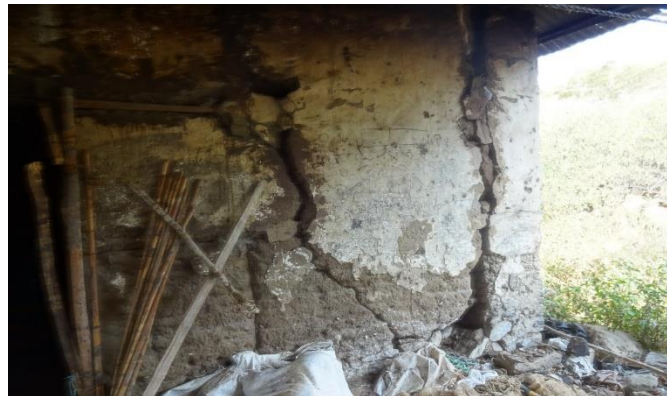
*Figura 100 .* Evidencia del estado de las edificaciones después del sismo del 10 de marzo del 2015 en Los Santos Santander, rasgos de humedad y deterioro del material, grietas de tamaño significativo.

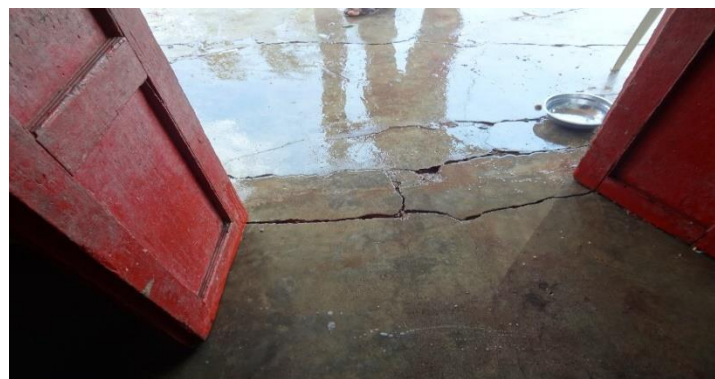
*Figura 101.* Evidencia del estado de las edificaciones después del sismo del 10 de marzo del 2015 en Los Santos Santander, grietas en losa interior de vivienda.
