PRCTICA EMPRESARIAL SURYT, CDMB

Apoyo en la elaboración de diagnósticos de las obras ejecutadas por la CDMB para el control de erosión de la escarpa occidental de Bucaramanga

Trabajo de Grado para Optar al Título de Ingeniera Civil

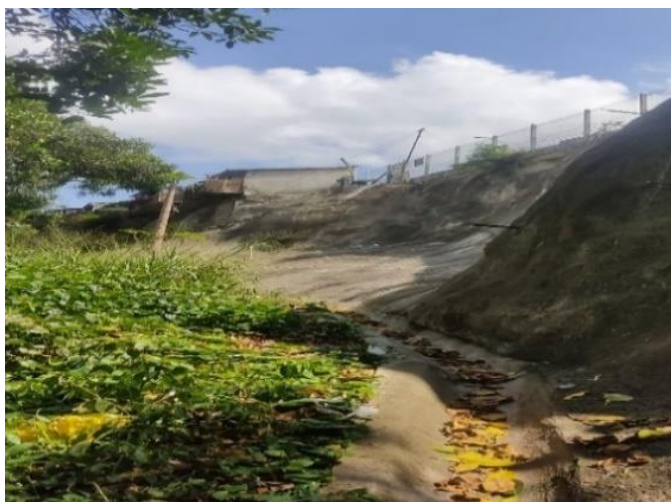
### Figura 4

Obra de estabilización tipo pantalla anclada, con presencia de cobertura vegetal y residuos sólidos al pie de la estructura.

Pantalla Anclada barrio Alfonso López

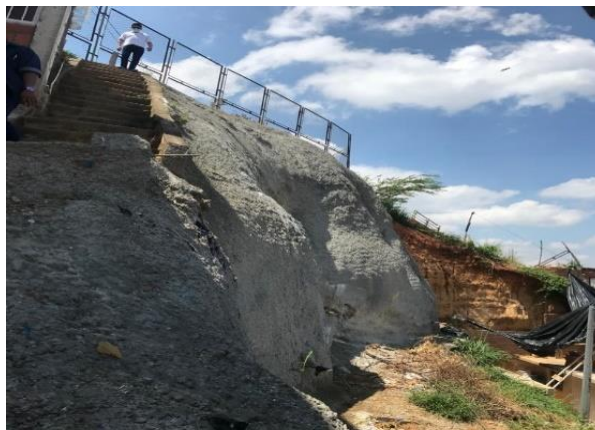
#### **Figura 5**

Obra de estabilización tipo pantalla en concreto lanzado con nails, en la cual se evidencia crecimiento vegetal en flanco derecho y al pie del talud.

*Pantalla en concreto lanzado barrio Brisas de Provenza*

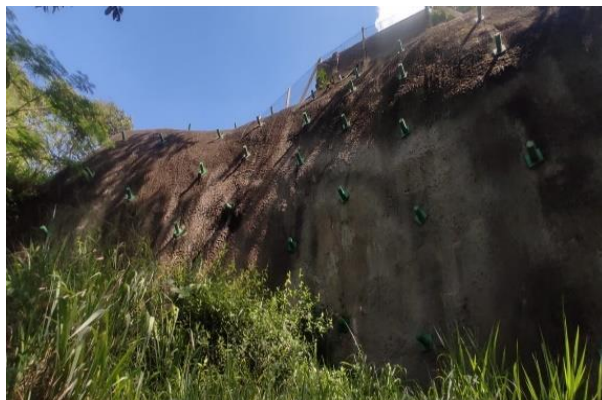
#### **Figura 6**

Obra de estabilización tipo pantalla anclada con alto crecimiento vegetal al pie del talud.

*Pantalla Anclada barrio Canelos*

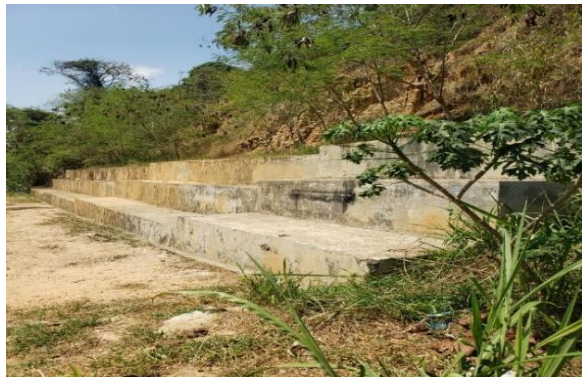
**Figura 7**

Obra de estabilización tipo muro en gaviones, con crecimiento de vegetación (pasto) en los costados laterales y en la parte superior del muro.

*Muro en gaviones barrio Cristal Bajo*

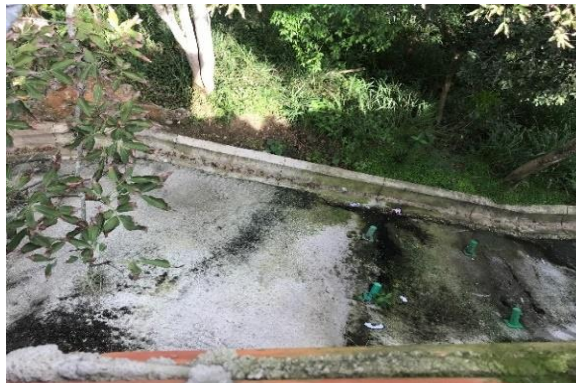
*Pantalla anclada #1 Don Bosco*

Se registraron tres pantallas ancladas, de las cuales dos requieren de acciones de poda y de limpieza.

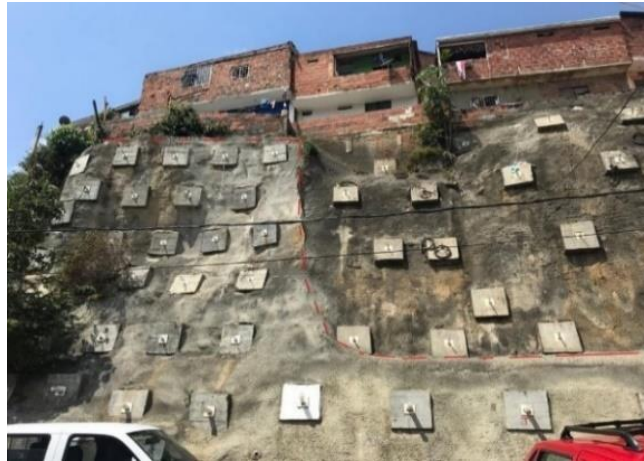
**Figura 11**

Obra de estabilización tipo pantalla anclada con presencia de cobertura vegetal en la corona y costado izquierdo.

*Pantalla anclada barrio Granjas de Provenza*

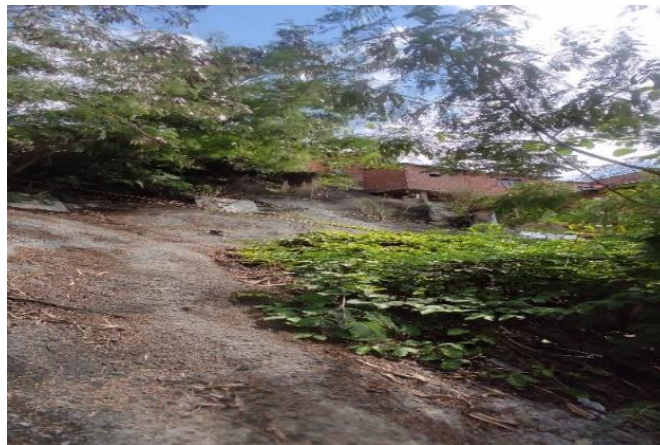
**Figura 12**

Obra de estabilización tipo pantalla anclada con excesivo crecimiento de cobertura vegetal en el cuerpo de la estructura.

*Pantalla anclada barrio Juan XXIII*

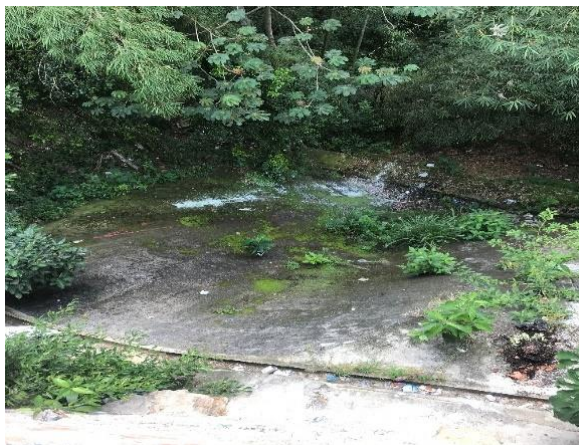
**Figura 13***Pantalla en concreto lanzado #1 barrio Nápoles*

- Pantalla en concreto lanzado tipo nail con presencia de cobertura vegetal en el cuerpo de la estructura.

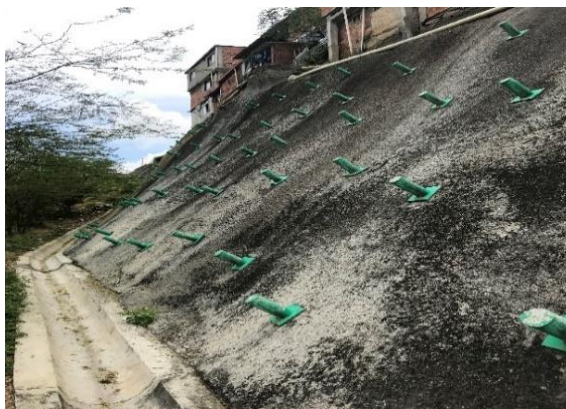
**Figura 14***Pantalla anclada barrio Nápoles*

- Pantalla en concreto lanzado con presencia vegetal al pie del talud y grietas longitudinales en el cuerpo de la estructura.

- De acuerdo a las visitas realizadas se puede decir que la obra que requiere principal atención es la pantalla anclada #2 del barrio Nápoles, pues en ella se encontraron grietas en el cuerpo de la estructura y cierta pérdida de material en los flancos, además de una fuerte presencia de material obstruyendo la canaleta al pie del talud.

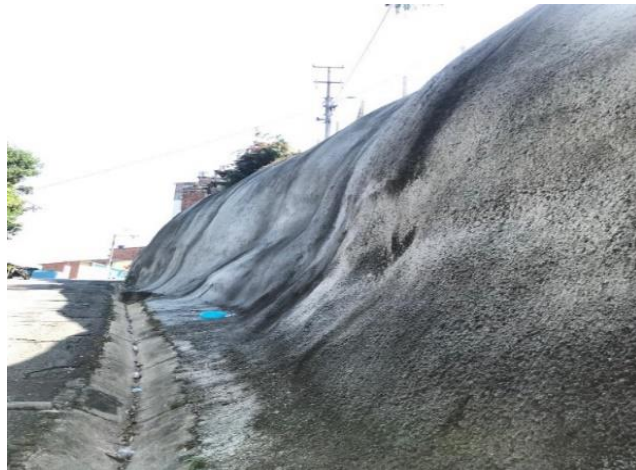
### **Figura 15**

- Pantalla en concreto lanzado en óptimo estado.

*Pantalla en concreto lanzado #2 barrio Nápoles*

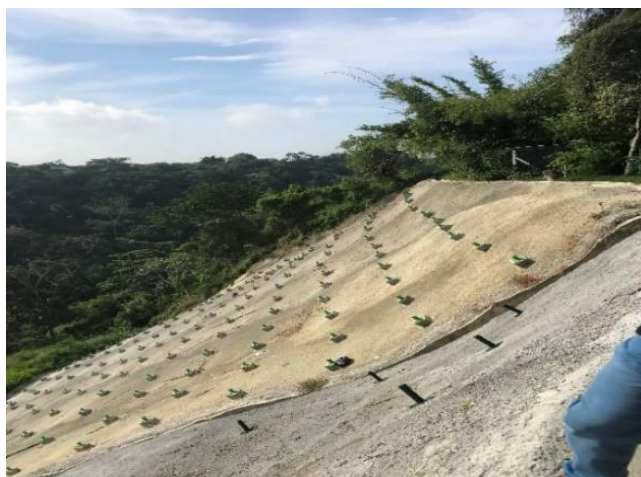
### **Figura 16**

- Pantalla anclada sin evidencia de afectaciones en la estructura.

*Pantalla anclada #1 barrio Santander*

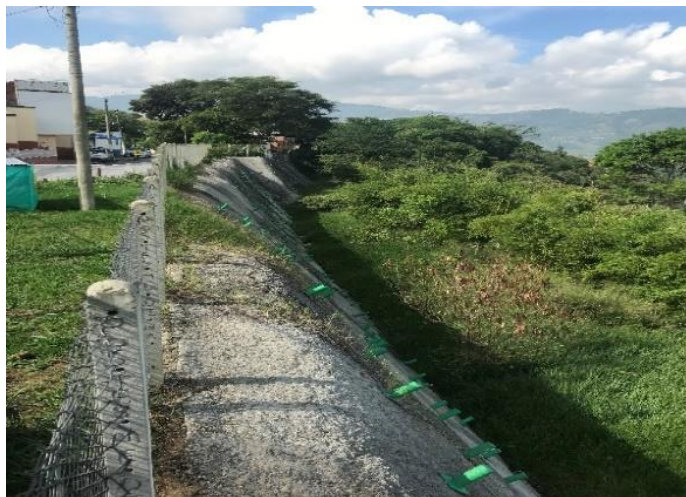
**Figura 17***Pantalla anclada #2 barrio Santander*

- Pantalla anclada con presencia de abundante cobertura vegetal al pie del talud.

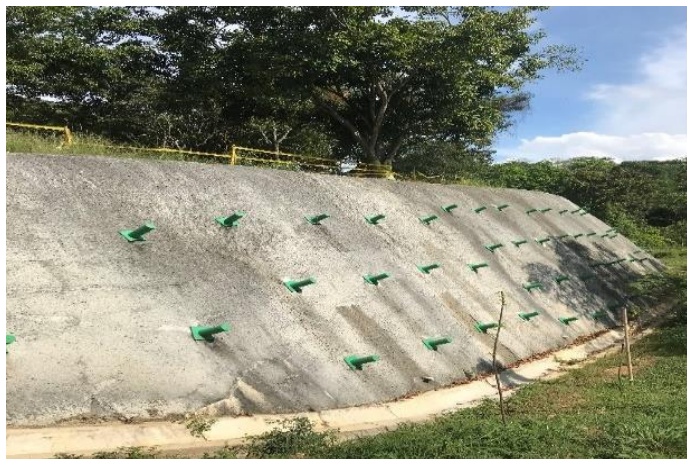
**Figura 18***Pantalla anclada #3 barrio Santander*

Pantalla anclada en buenas condiciones, sin afectaciones significativas en la estructura.

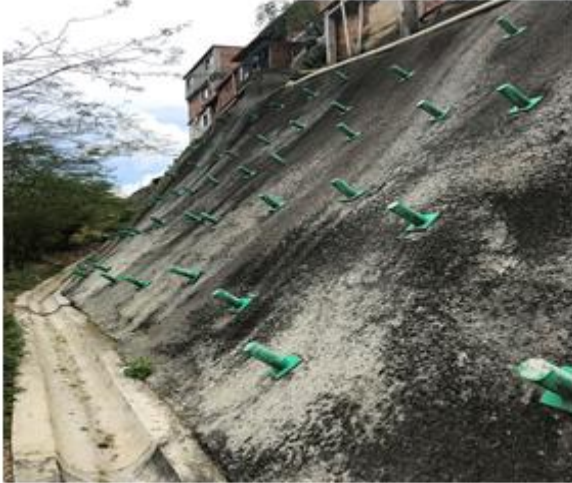
Figura 20

3. DESCRIPCIÓN	
TIPO DE OBRA	PANTALLA ANCLADA
COORDENADA INICIAL	7° 7'9.77" N, -73° 8'35.86" E
COORDENADA INTERMEDIA	7° 7'9.13" N, -73° 8'37.25" E
COORDENADA FINAL	7° 7'7.50" N, -73° 8'41.84" E
NUMERO DE ANCLAJES	375
TIPO DE ANCLAJE	ACTIVO, RECUBIERTO
TORONES	3
ALTURA PANTALLA	13m
AREA DE LA ESTRUCTURA	2574m <sup>2</sup>
OBRA COMPLEMENTARIA	CANALETA AL PIE DEL TALUD
ANCHO	60cm
DESCRIPCION	REGISTRO FOTOGRAFICO
- Obra de estabilización tipo pantalla anclada.

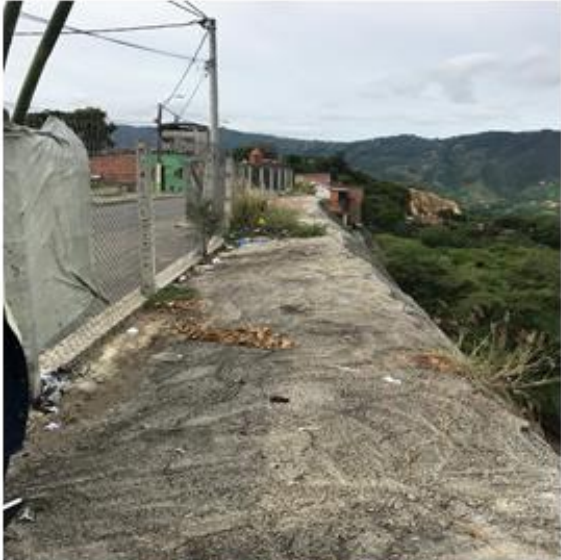
CORPORACIÓN AUTÓNOMA REGIONAL PARA LA DEFENSA DE LA MESETA DE BUCARAMANGA - CDMB
	INFORME DE INVENTARIO DE OBRAS CDMB PARA GESTIÓN DEL RIESGO
<ul style="list-style-type: none"><li>- Se evidencia malla de cerramiento del predio en aparente buen estado.</li></ul>

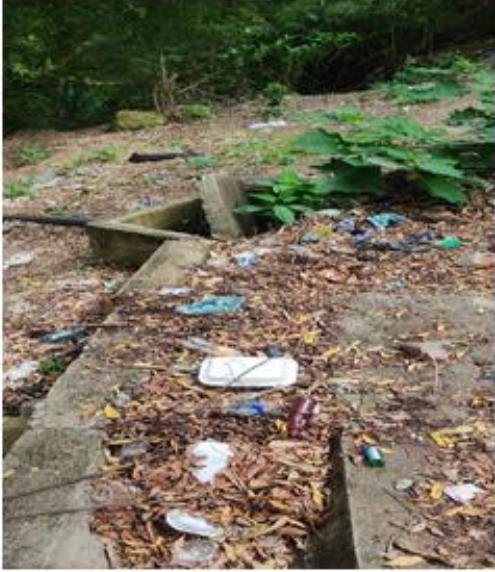
<ul style="list-style-type: none"><li>- Canalización obstruida por la presencia de residuos sólidos y vegetales.</li></ul>
