**CONTROL DEL PROCESO DE APLICACIÓN DE RECUBRIMIENTOS EN
POLVO ELECTROSTÁTICOS PARA LA INDUSTRIA METALMECÁNICA
“METALQUÍMICA COLOMBIANA LTDA.”**

**UNIVERSIDAD INDUSTRIAL DE SANTANDER
FACULTAD DE INGENIERÍAS FÍSICOQUÍMICAS
ESCUELA DE INGENIERÍA QUÍMICA
BUCARAMANGA
2009**

**Trabajo de grado para optar por el título de
INGENIERA QUÍMICA**

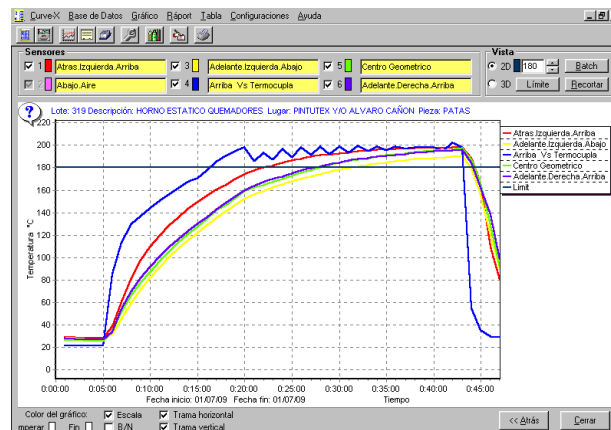
Figura 13. Curva de curado Pieza 2 Soporte de Cama horno de convección estático de quemador con aire recirculado Pintutex S.A.

En los hornos de convección de quemador con aire recirculado se observó que las zonas censadas son homogéneas ya que la circulación del aire dentro del horno hace que la temperatura se distribuya uniformemente a lo largo y ancho del mismo, todas las zonas censadas dentro del horno alcanzan 180°C temperatura del metal, aunque permanece por encima de esta temperatura alrededor de 16 minutos se esta cumpliendo con las condiciones de curado necesarias para un buen aspecto final del recubrimiento.

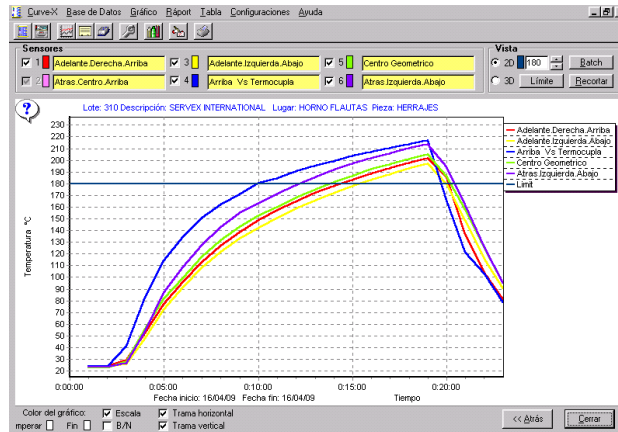
Figura 14. Curva de curado Herrajes horno de convección estático de flautas Servex International S.A.

En el horno de convección de flautas se observó que la temperatura se eleva rápidamente en corto tiempo debido a que el suministro de calor a la pieza es de llama directa, el proceso de curado ocurre rápidamente. En hornos de este tipo es posible que se obtenga fallas en el acabado superficial del recubrimiento, ya que se logra alcanzar temperaturas superiores a 210°C, lo que ocasiona un sobrehecho en las piezas.

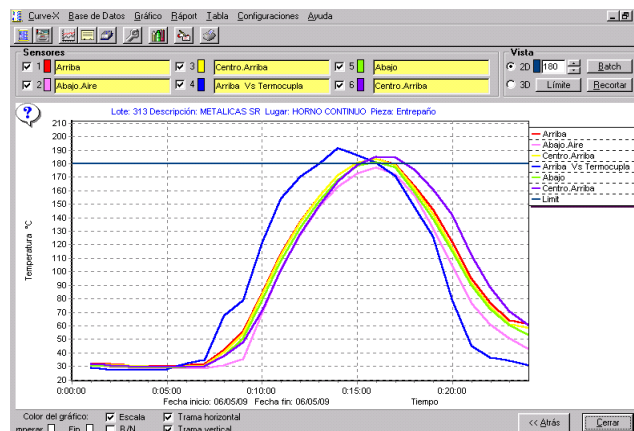
Figura 15. Curva de curado Entrepaña horno convección continuo de quemador METALICAS SR. LTDA.

En el horno continuo de convección quemador se observa que la curva de curado no es ideal, a pesar que el recorrido de la temperatura del metal es el adecuado no alcanza la línea de tendencia 180°C, ocasionando falta de curado en las piezas y posibles fallas en brillo textura y adherencia del recubrimiento en polvo.

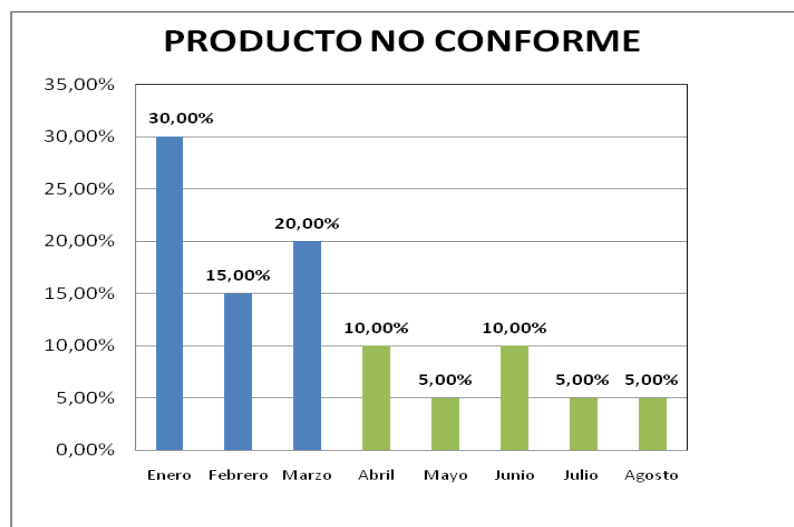
Figura 16. Indicador producto no conforme.

El indicador parte de una muestra de ocho empresas que reportaron las no conformidades del producto respecto a la calidad del mismo, a partir de abril cuando el sistema de instrucción y la asesoría es prestada a las respectivas empresas el indicador presenta una mejora ante una disminución de las no conformidades de los clientes. En los primeros cuatros meses las no conformidades reportan en promedio un 18, 5%, para los siguientes cuatro meses el indicador se ubica a niveles del 6,25% lo que representa una disminución de 12.25 puntos porcentuales.

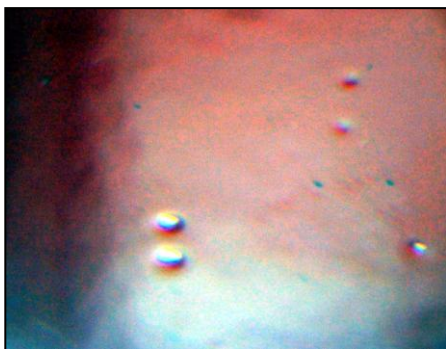
Cráteres

- Cráteres: eran depresiones de forma redonda en la película, se originaba por contaminación con materiales incompatibles, mal desengrase del sistema de pretratamiento, residuos de grasa, aceite o agua, para solucionar este defecto se revisó que el pretratamiento de las piezas era el adecuado, percatándose de la presencia de materiales incompatibles.

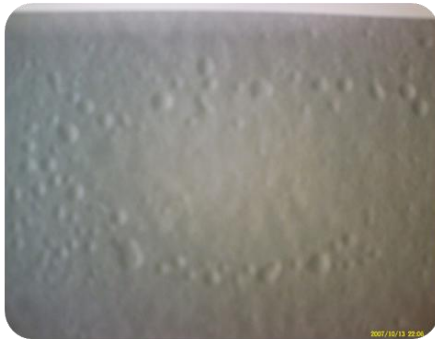
Ampollamiento

- Ampollamiento: eran burbujas de aire que quedaban debajo de la película de pintura y al salir una vez la película ya se había polimerizado formaban este defecto, se originaba por residuos provenientes del pretratamiento y posiblemente una mala formulación, la solución fue verificar la calidad del pretratamiento.

En la empresa Servex international S.A dedicada a la fabricación de muebles de oficina se les presentó ampollamiento (residuos de agua o aceite en forma de burbujas de aire que quedan debajo de la película de pintura) una vez terminado el horneado de la pieza, al observar el defecto se miró el pretratamiento de la pieza y lo estaban realizando con agua no es recomendado ya que así quedan residuos de aceite.
