"Supervisión para el seguimiento y control de las actividades, con base en los informes de obra del contratista estatal y de la interventoría, en el marco de la obra de mitigación de la amenaza por inundación para la rehabilitación y recuperación de la margen derecha del río de Oro, en el sector de Centroabastos."

Informe compilado de obra
Para los meses de abril, mayo, junio y julio de 2025
SURYT – CDMB

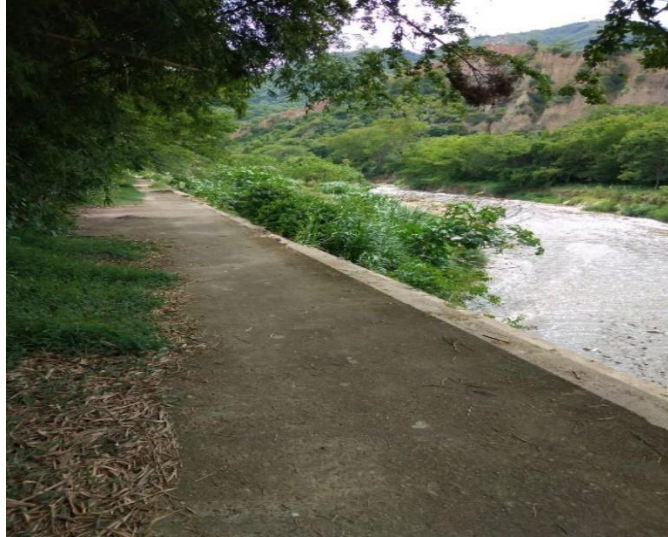
Fotografía 6. Obra antigua. Fuente: Propia.

Luego, se continuo hacía la parte en donde está el primer frente, atravesando como se ve en la **Fotografía 6** el tramo del abscisado K0+347 – K0+742 que hace parte de la obra antigua y ya existente en el sector de Centroabastos, la cual se encuentra bastante deteriorada, debido a que hay una frondosa cobertura vegetal en todo el revestimiento en concreto de los gaviones, lo que indica que este recubrimiento esta agrietado, permitiendo el crecimiento de especies herbáceas y arbustivas en su superficie, esto agrava más la integridad estructural de la obra porque las raíces de estas plantas pueden crecer más y expandirse por toda la superficie interna del muro en gavión, aumentando la porosidad y la entrada de agua en la estructura, lo que podría propiciar a una socavación interna mayor y un colapso en el futuro. El personal de la obra argumento que al momento de entregar la obra completa se hará el desmonte y descapote de la cobertura vegetal, pero sería importante aclarar que también es necesario sellar estas grietas en la estructura para que este fenómeno cese.

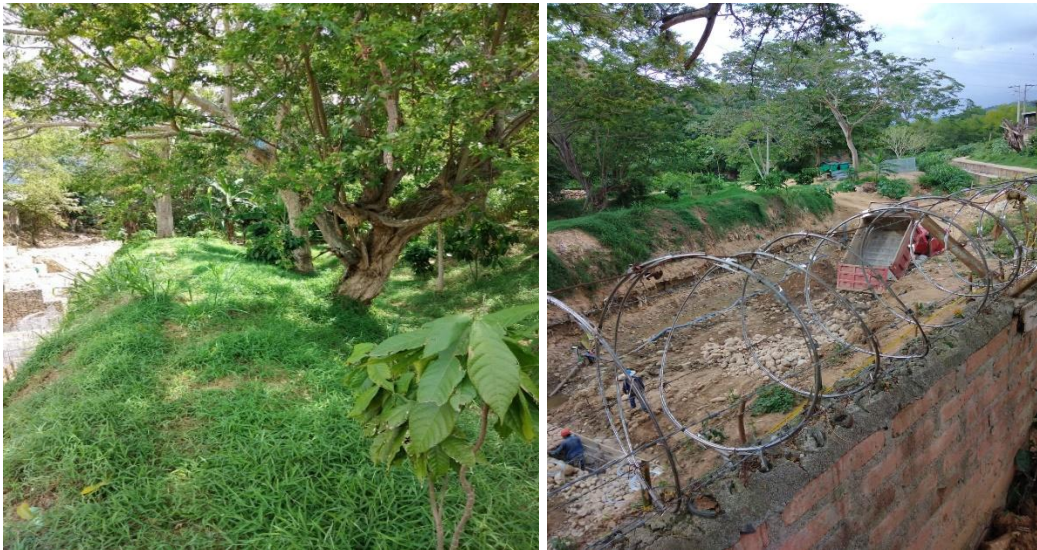
Fotografías 9 y 10. Litigio de la comunidad por la construcción de la obra. Fuente: Propia.

Por esta razón, dicha comunidad sugirió un trato económico por cada árbol, a pesar de esto, no ha sido posible una conciliación entre todas las partes debido a que afirman que existen muchos líderes comunitarios que no se ponen de acuerdo con las exigencias, por lo que es responsabilidad del Consorcio Cauce tratar de mediar en esta situación, pero sino llega a ser posible la CDMB será la encargada de brindar una solución definitiva.

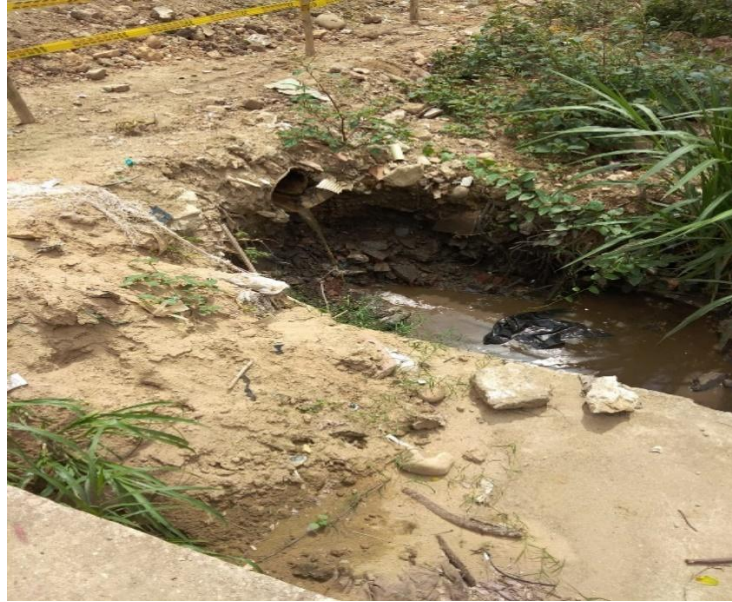
Fotografía 11. Fuentes del mal olor en la zona. Fuente: Propia.

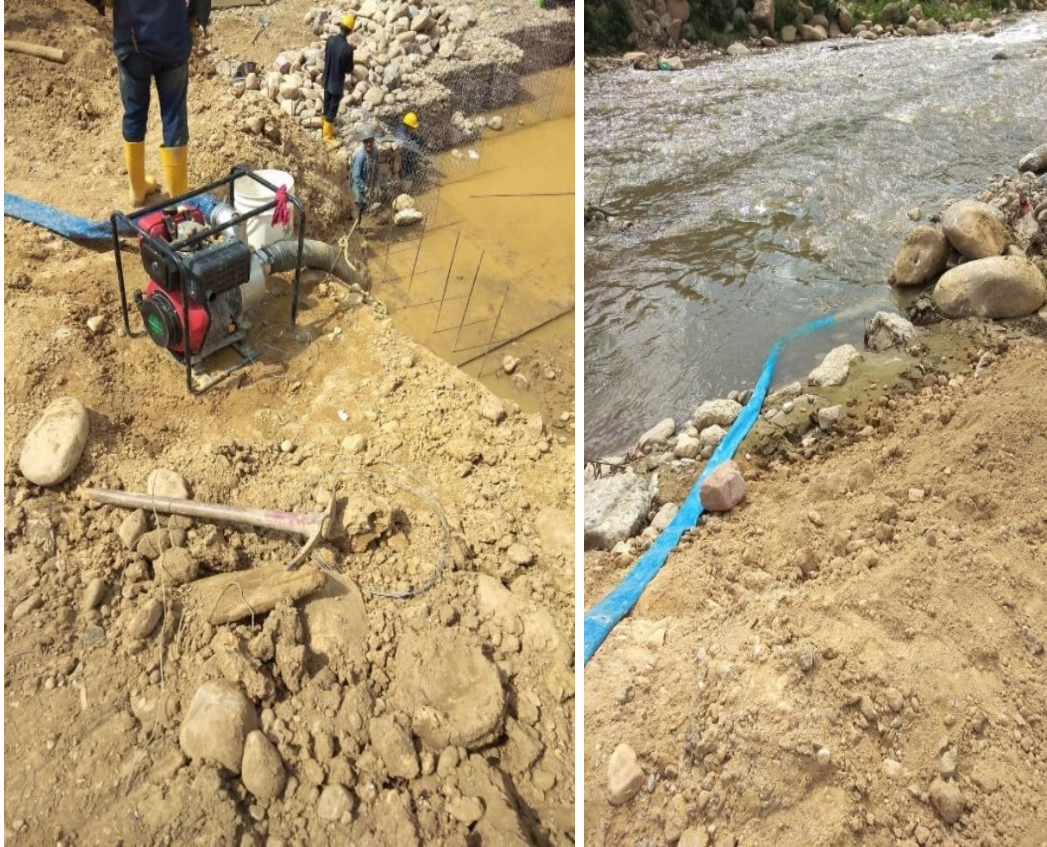
Fotografía 19 y 20. Extracción del agua infiltrada. Fuente: Propia.

Asimismo, es necesario resaltar lo fundamental del uso de motobombas para la extracción del agua en la zona destinada para la construcción, puesto que, el proyecto al estar a la intemperie le cae el agua de lluvia y esta retrasa el avance, junto con el agua que se infiltra a través de los montículos de tierra temporales para la desviación del cauce.

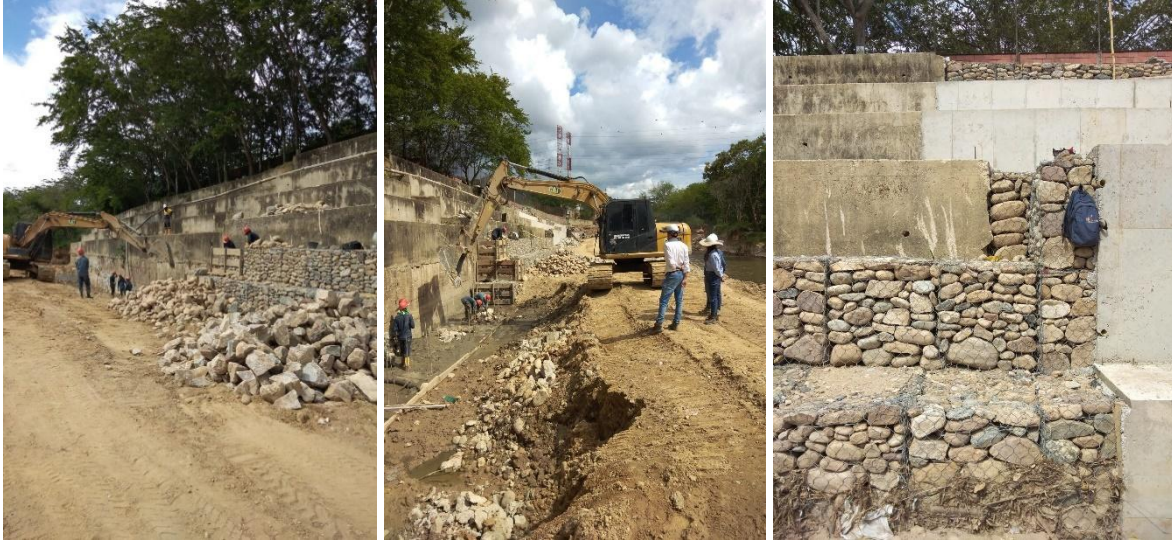
Fotografías 21, 22 y 23. Tercer frente de obra. Fuente: Propia.

Como se logra apreciar en la **Fotografía 23** el empalme de las dos estructuras en concreto implica una concentración de esfuerzos que puede generar un agrietamiento aun mayor o una inestabilidad en la estructura, para ello fue necesario una junta de dilatación que separase ambas estructuras.

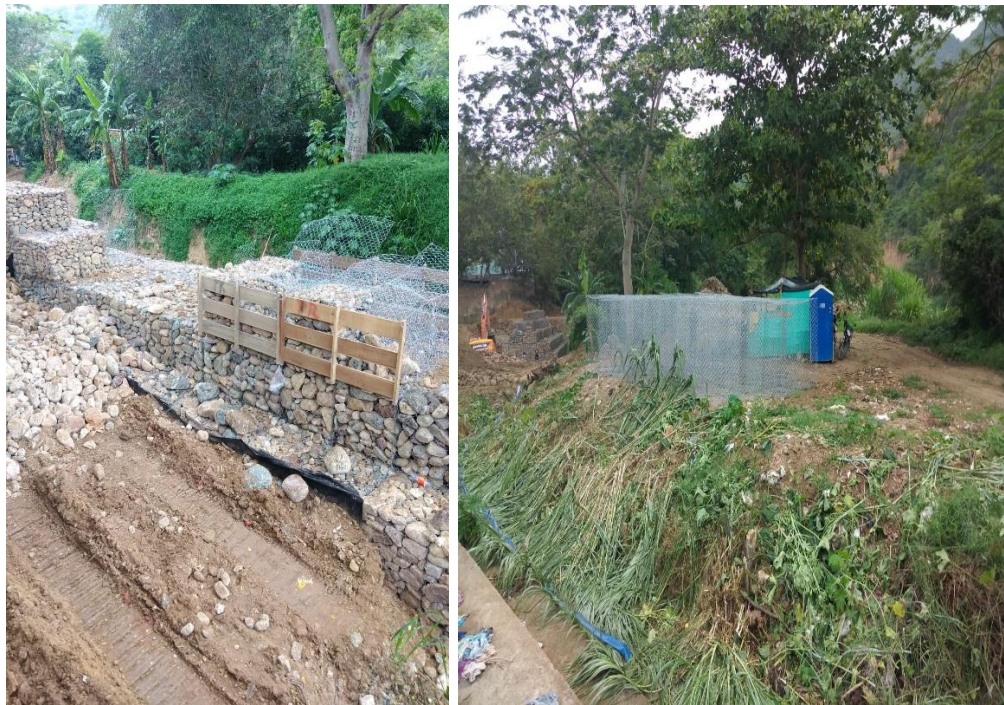
Por otra parte, se aprecia en las **Fotografías 28 y 29** algunos residuos en la zona, como lo son botellas de plástico de gaseosa en la estructura y especies herbáceas y arbustivas podadas, las cuales no se han removido del sitio, por lo que al momento de liquidar el contrato es necesario limpiar estos residuos. Adicionalmente, se puede evidenciar el uso de baños portátiles no solo en este sector, también al ingreso de la obra.

Fotografías 28 y 29. Residuos en la zona. Fuente: Propia.

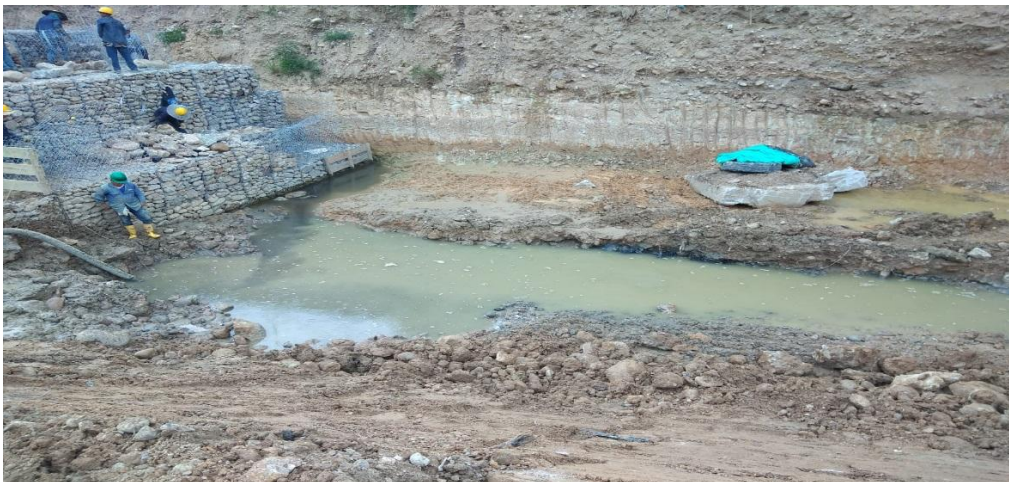
Sin embargo, aún persisten los problemas por infiltración de agua del río en el terreno por ser un suelo aluvial y sufrir de procesos de socavación con frecuencia, por lo que su construcción es difícil.

Fotografía 32. Problemas por filtración de agua. Fuente: Propia.

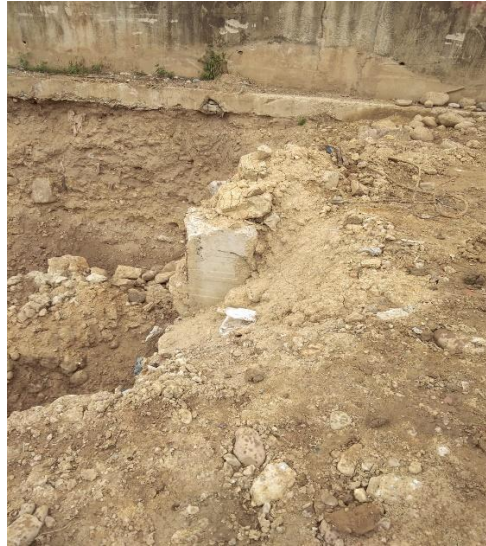
Asimismo, el problema en el sector y una de las principales causas de los retrasos en este frente fue el colapso del dentellón de la estructura antigua que se cayó debido a una gran socavación en los cimientos. Por este motivo, se utilizaron explosivos controlados para la nueva construcción de la obra puesto que no era fácil determinar la ubicación exacta de estos pedazos remanentes del antiguo dentellón, como se ve en la **Fotografía 33**.

Fotografía 33. Colapso del dentellón anterior. Fuente: Propia.

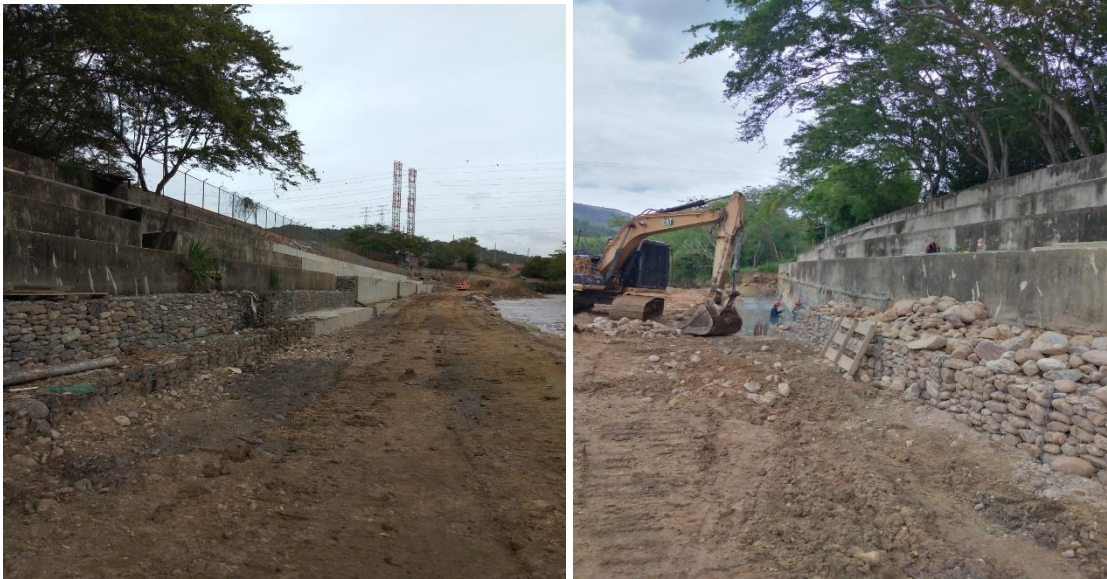
Fotografías 34 y 35. Tercer frente de obra. Fuente: Propia.

Como se logra apreciar en la **Fotografía 34** el empalme de las dos estructuras en concreto implica una concentración de esfuerzos que puede generar un agrietamiento aun mayor o una inestabilidad en la estructura, para ello fue necesario una junta de dilatación que separase ambas estructuras.

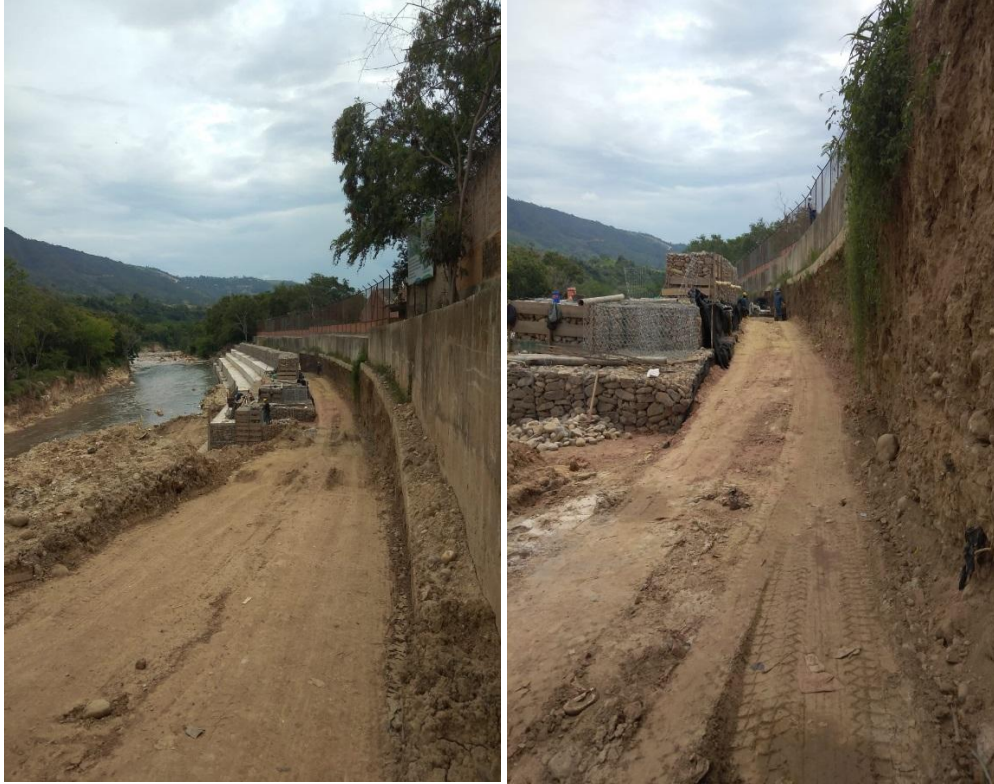
Por esta razón, para tratar de disminuir el retraso se utilizaron retroexcavadoras para excavar la parte trasera del muro, por debajo de los cimientos del muro perimetral de Centroabastos y de esta forma permitir el paso de volquetas, además de facilitar el acceso a las cuadrillas de obreros para la instalación del geotextil y de los tubos para las aberturas de los anclajes, esto en el segundo frente pero para el tercero se decidieron suspender momentáneamente las actividades hasta la nueva reconstrucción del Jarillón.

Fotografías 37 y 38. Pérdida del Jarillón. Fuente: Propia.

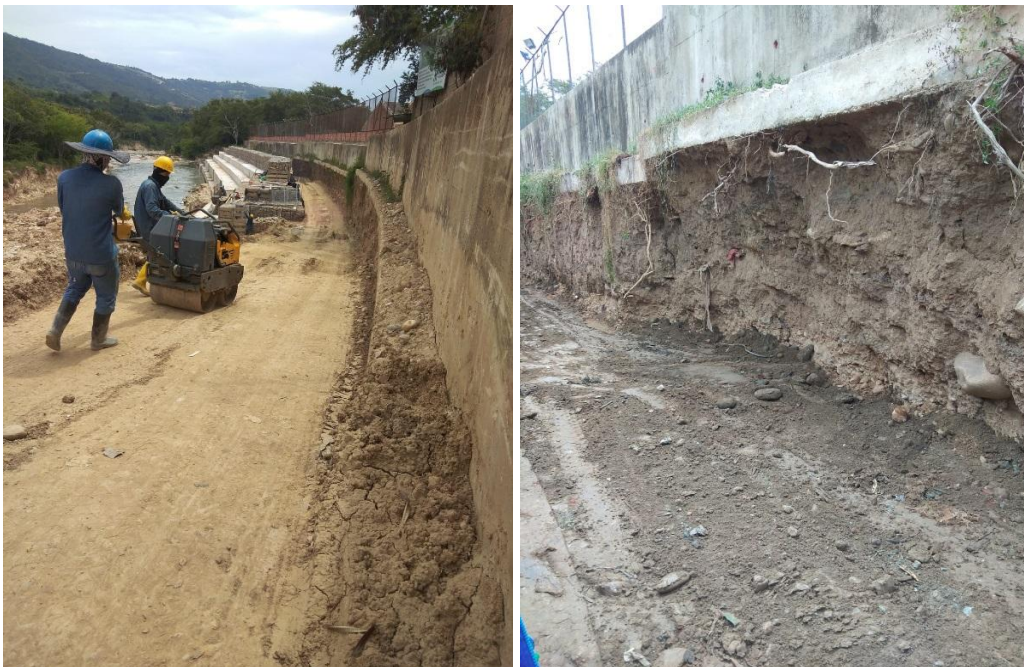
Fotografías 39 y 40. Erosión en la base del muro de cerramiento. Fuente: Propia.

Asimismo, en la **Fotografía 40** se observa una situación de riesgo debido a que al haber excavado en este sector se dejó a la intemperie el suelo que hacía de soporte al muro, por lo que dio origen a un aumento en los procesos erosivos. Por este motivo, es recomendable que se rellene lo más pronto posible para evitar un colapso en el muro de cerramiento con malla eslabonada sobre la obra del muro en gaviones o del personal.

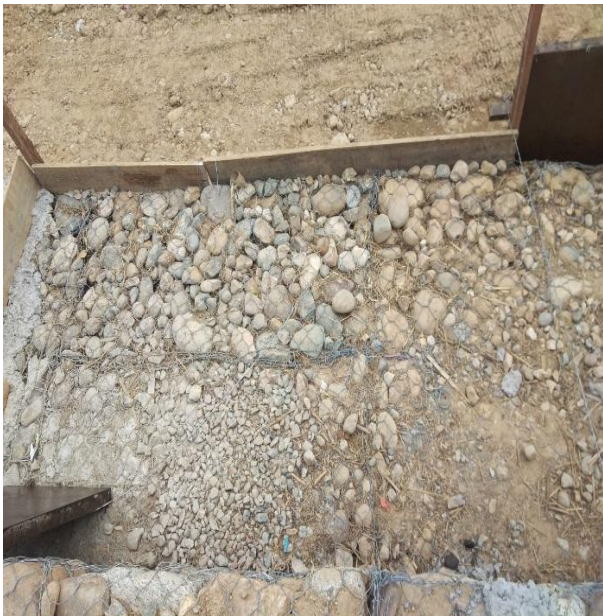
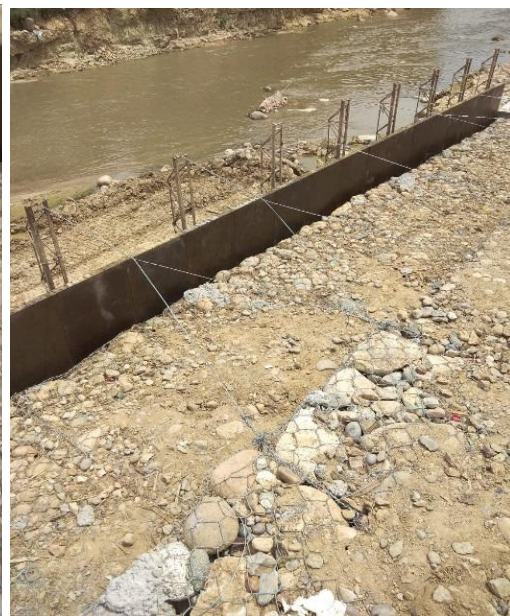
Fotografías 42 y 43. Armado de la formaleta y agregado grueso de menor tamaño para reducir la porosidad. Fuente: Propia.

Por otra parte, se aclaró que se iba a hacer una limpieza en los gaviones para remover hojas caídas, y demás residuos para la fundida, al igual de colocar un agregado grueso de menor tamaño nominal en la parte superior para reducir la porosidad y evitar que el concreto se distribuya por todo el gavión esto con el fin de evitar desperdicios.

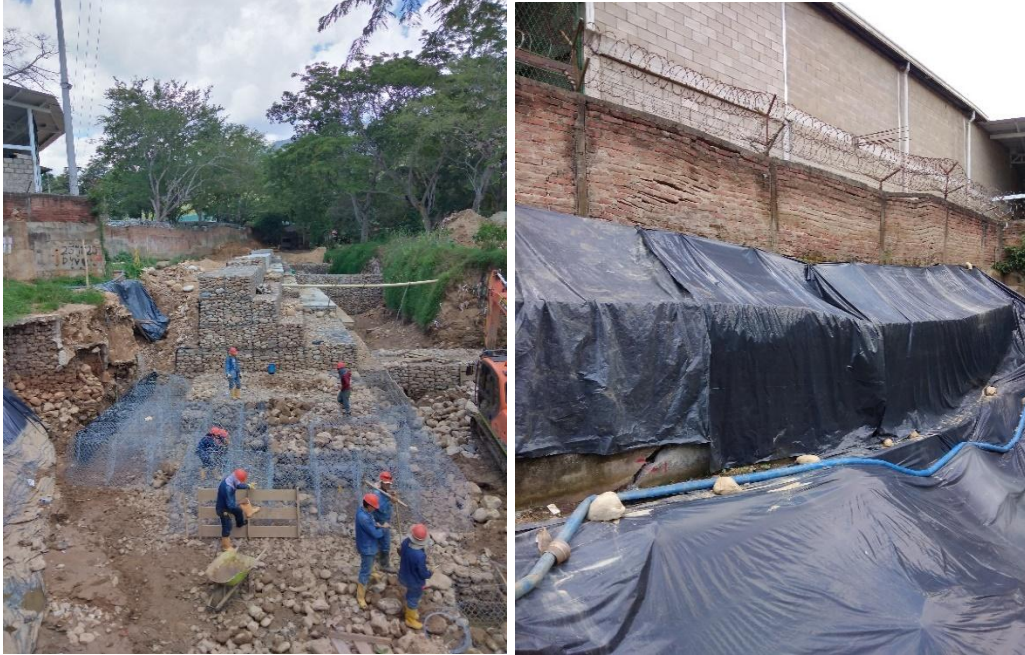
Fotografías 47 y 48. Avance en el primer frente de obra y muro en riesgo. Fuente: Propia.

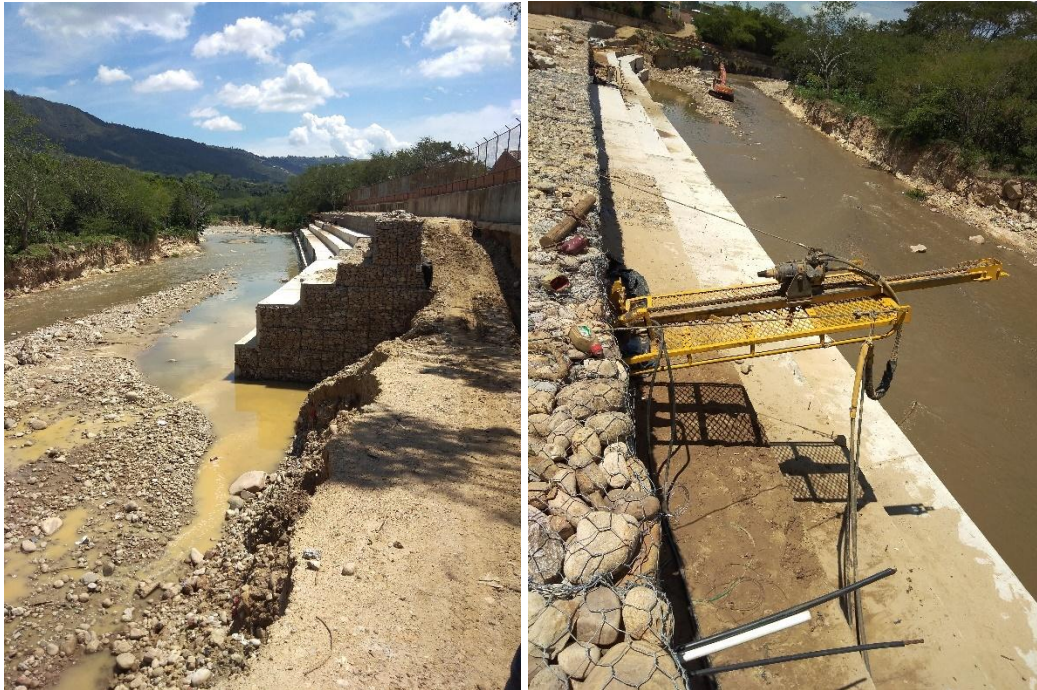
Fotografías 49 y 50. Residuos de material de río en el muro de gavión y perforación de los anclajes. Fuente: Propia.
