**Calidad: Disminución de productos defectuosos en la Unidad de
Producción de rodamientos para cajas de velocidades.**

**UNIVERSIDAD INDUSTRIAL DE SANTANDER
FACULTAD DE INGENIERIAS FISICO MECÁNICAS
ESCUELA DE INGENIERIAS ELÉCTRICA, ELECTRÓNICA Y DE
TELECOMUNICACIONES
BUCARAMANGA**

Este proyecto es presentado como requisito para optar al título de Ingeniero
Electrónico

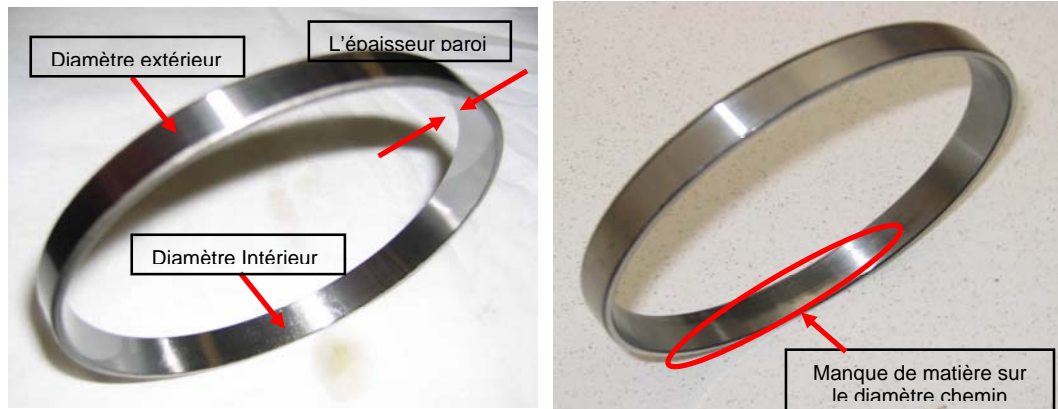
Les défauts les plus nombreux : un manque de matière soit sur le diamètre chemin, soit sur le diamètre extérieur, ce qui représente environ 150 pièces jetées par semaine.

On peut identifier visuellement ce défaut qu'après la rectification. Il s'agit d'une partie noire sur le diamètre que la meule n'a pas pu usiner car il n'y avait pas suffisamment de matière (*Figure 22*).

Figure 22. La CUV 12606, à gauche : pièce bonne et ses cotes contrôlées au décolletage et à droite : pièce avec un manque de matière sur le diamètre du chemin.

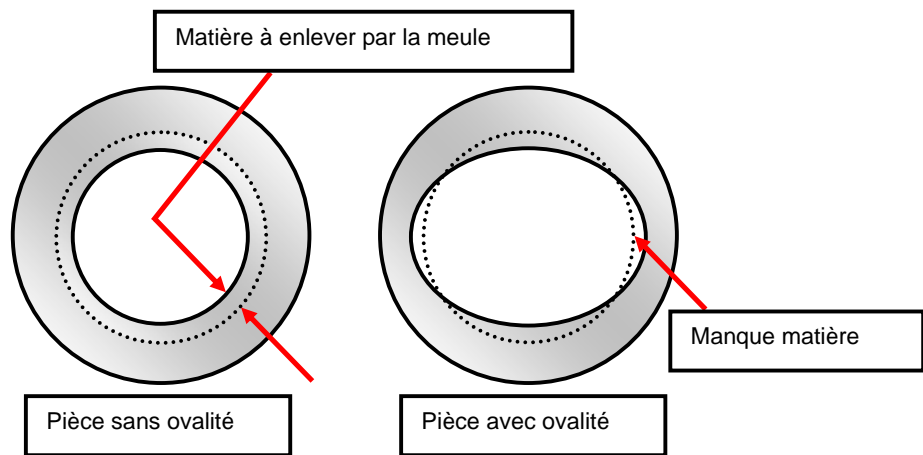
Ce prélèvement a justifié de façon importante la présence de pièces faibles ou manque matière au secteur de rectification. En effet, si on a un diamètre chemin faible et en plus une ovalité importante, on aura des zones que la meule à la rectification ne pourra pas usiner. (Figure 23)

Figure 23. L'ovalité et son effet sur la rectification.

Des fois, cette ovalité importante est attribuée à une déformation de la machine qui ne concerne que les bouts des tubes de matière.

Pour confirmer ce fait, on a demandé à un opérateur de nous garder les pièces usinées avec le dernier mètre de tubes. L'essai a donné une ovalité en moyenne de +0.03 mm et comme valeur maxi +0.08 mm. Ces valeurs de l'ovalité ne sont pas importantes par rapport aux résultats obtenus dans le premier essai (en moyenne +0.10 mm et comme maxi 0.79 mm). Alors, la déformation de la machine n'est pas entièrement la cause de ce phénomène.

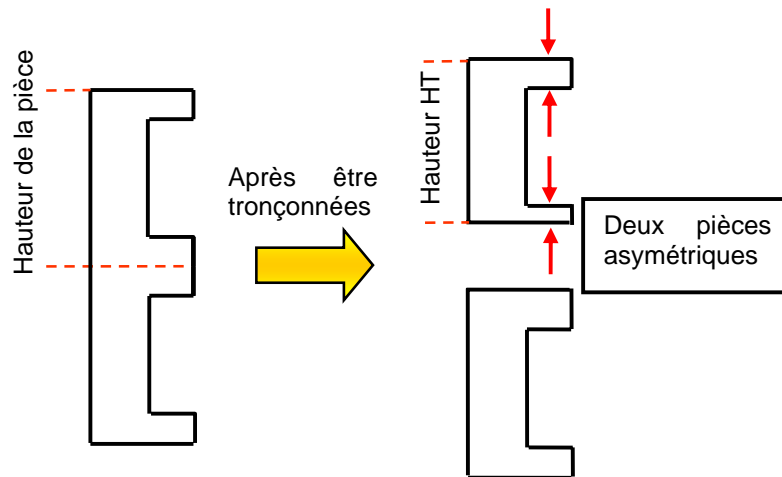
1. Le diamètre alésage hors tolérance (HT) (Chemin) : un haut pourcentage de rebuts avec une tendance de croissance.
2. La hauteur face HT : On a le plus haut pourcentage de rebuts. Par contre, il a baissé sensiblement les deux dernières semaines du mois de mai.
- 3 Déplacé : Une pièce déplacée est une pièce asymétrique. C'est possible que ce défaut soit lié à la hauteur face HT (Figure 27).

Figure 27. Le déplacé lié à la hauteur face HT

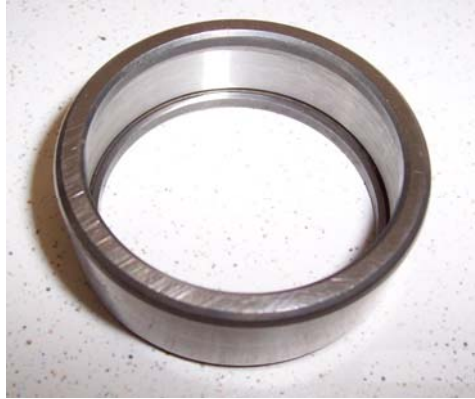
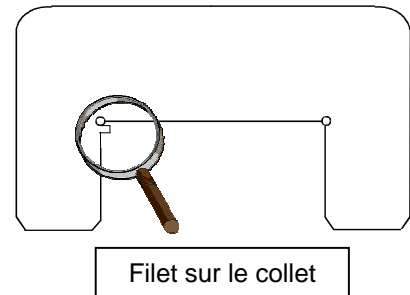
Au moment de démonter tous leurs composants, le défaut plus courant est un petit filet sur un collet de la bague extérieure (Figure 29). La particularité de ces pièces: elles sont asymétriques par rapport aux collets et le filet se trouve toujours sur le collet dont on a enlevé plus de matière.

Généralement un défaut de ce type est détecté visuellement mais sur ce symbole sa petite dimension le rend quasiment indétectable. Le filet est vu comme une rondelle brillante autour de la bordure du collet.

Figure 29. La BE 40646 et le filet sur le collet.

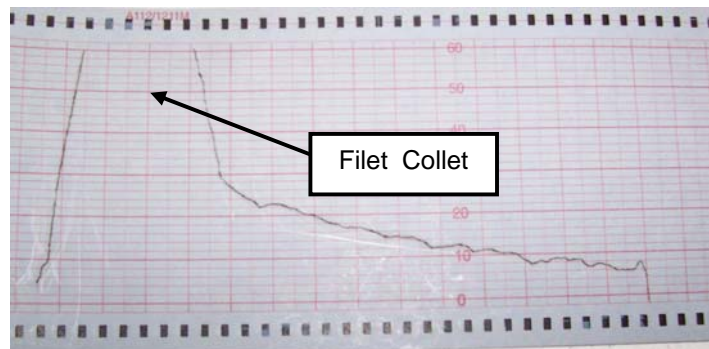
Le passage de ces pièces par la CIMAT peut abîmer la meule, en générant ainsi le filet.

Figure 31. Contourographe d'une de ces pièces
