**PRÁCTICA EMPRESARIAL EN LA EMPRESA TORRES INGENIERÍA S.A.S.  
EN EL ESTUDIO DE RIESGO POR FENÓMENOS DE REMOCIÓN EN MASA EN  
LA URBANIZACIÓN ALTOS DEL KENNEDY EN LA CIUDAD DE  
BUCARAMANGA.**

**EDINSON ALEXANDER FERNANDEZ BAUTISTA**

**Trabajo de Grado Para Optar Por el Título de  
Ingeniero Civil**

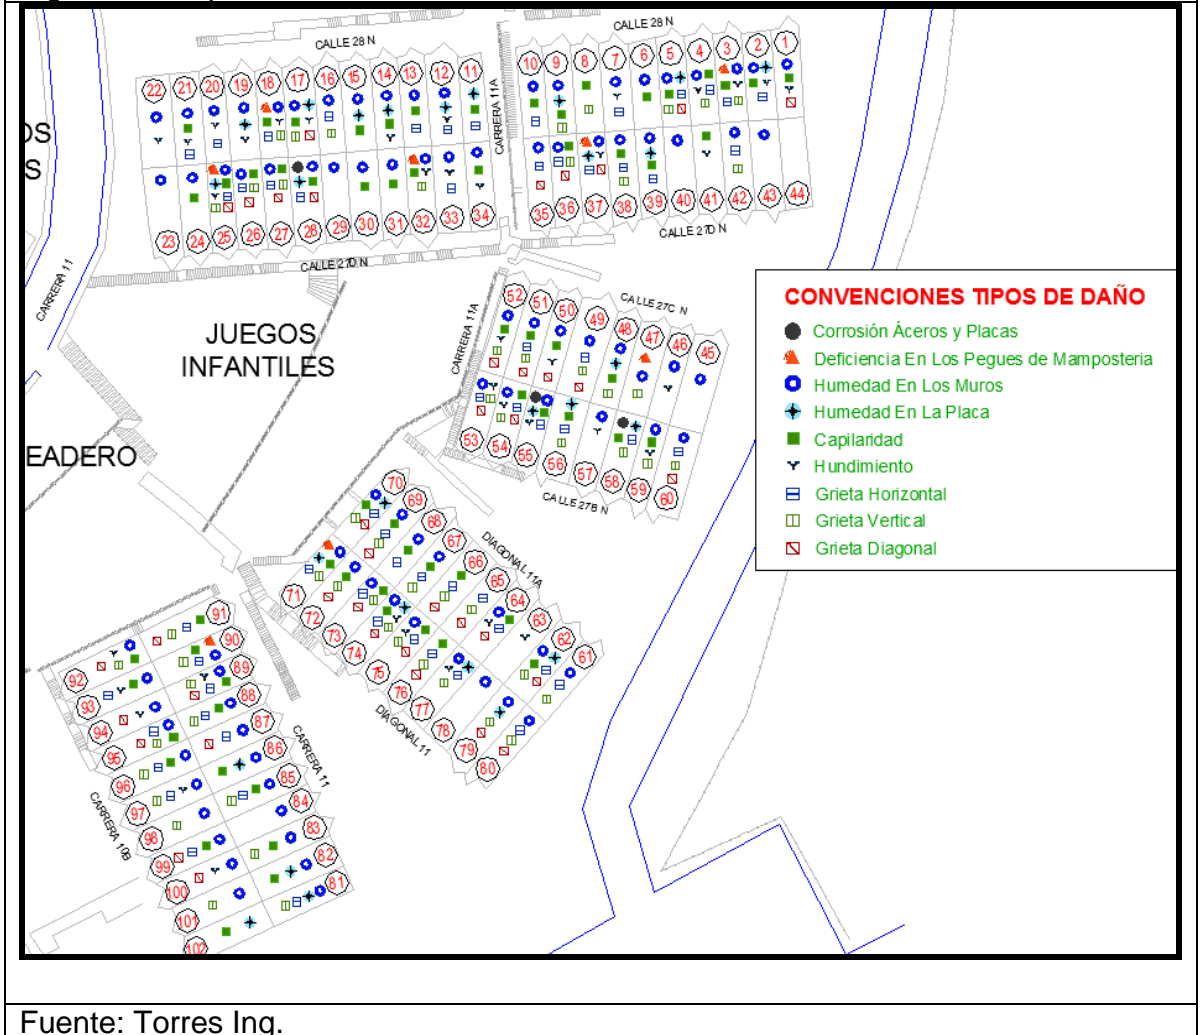
Figura N. 3 Tipificación daños encontrados

Ya realizado el inventario, se hizo un conteo para cada tipo de daño que tuviera la vivienda aunque sea en una sola parte de la casa que arrojó los siguientes resultados:

Tipo de Daño	Casas
Corrosión aceros y placas	3
Deficiencia en los pegues de mampostería	8
Humedad en los muros	90
Humedad en las placas	27
Humedad por capilaridad	65
Hundimientos	38
Grieta horizontal	60
Grieta vertical	54
Grieta diagonal	38
Total Viviendas	102

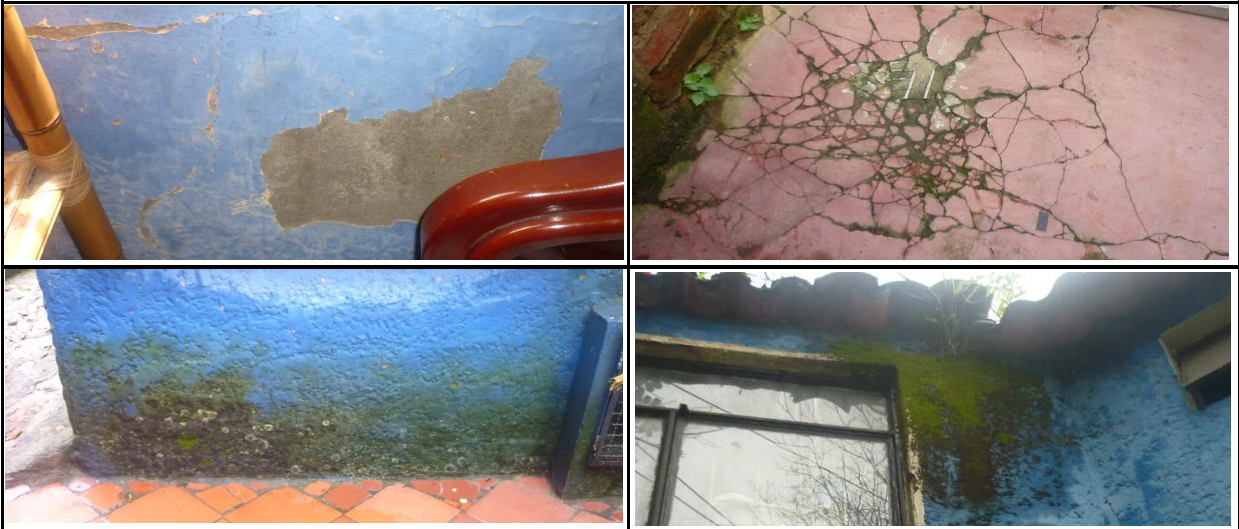
No.	TIPO COMÚN DE DAÑO	CANTIDAD	1	Corrosión aceros y placas	0	2	Deficiencia en los pegues de la mampostería	0	3	Humedad en los muros	8	4	Humedad en las placas	0	5	Humedad por capilaridad	5	6	Hundimientos	2	7	Grietas Horizontales	0	8	Grietas Verticales	0	9	Grietas Diagonales	1
No.	TIPO COMÚN DE DAÑO	CANTIDAD																													
1	Corrosión aceros y placas	0																													
2	Deficiencia en los pegues de la mampostería	0																													
3	Humedad en los muros	8																													
4	Humedad en las placas	0																													
5	Humedad por capilaridad	5																													
6	Hundimientos	2																													
7	Grietas Horizontales	0																													
8	Grietas Verticales	0																													
9	Grietas Diagonales	1																													
<b>REGISTRO FOTOGRÁFICO</b>

<b>DESCRIPCIÓN DE LA CASA:</b>  <p style="text-align: center;">Es un casa residencial esquinera donde viven 4 personas, de dos niveles sin reparaciones de redes sanitarias y de lluvias con humedad abundante, con pendiente del terreno que tiende a cero.</p>

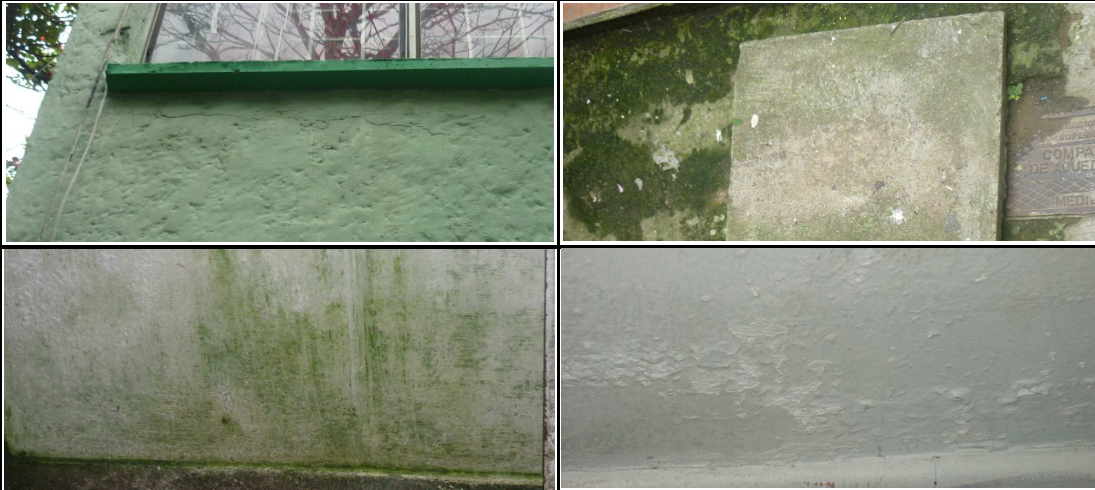
Es un casa residencial intermedia donde viven 7 personas, de dos niveles sin reparaciones de redes sanitarias y de lluvias con humedad media, con pendiente del terreno del promedio del sector.

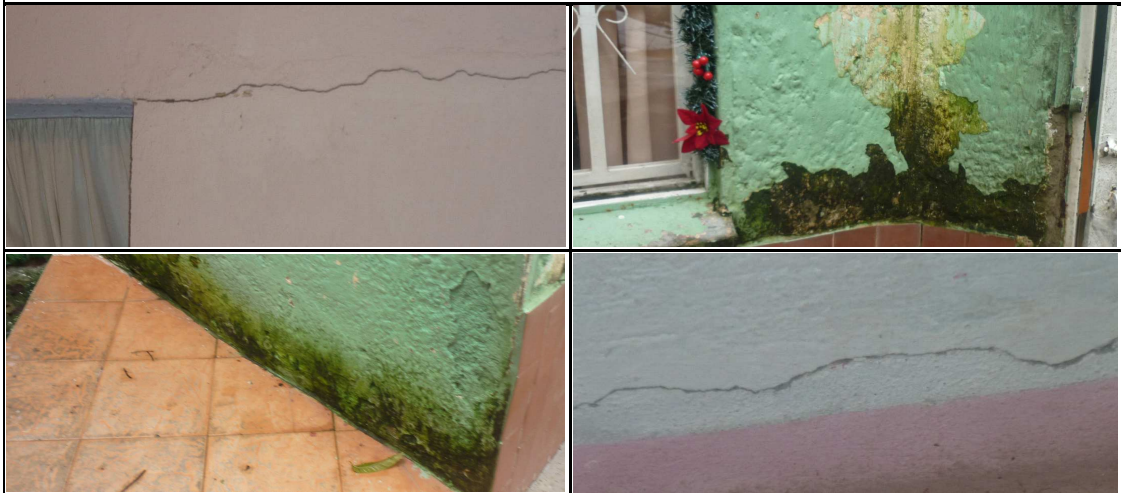
Es un casa residencial intermedia donde viven 4 personas, de dos niveles sin reparaciones de redes sanitarias y de lluvias con humedad media, con pendiente del terreno que tiende a cero. Se repararon grietas con resanes.

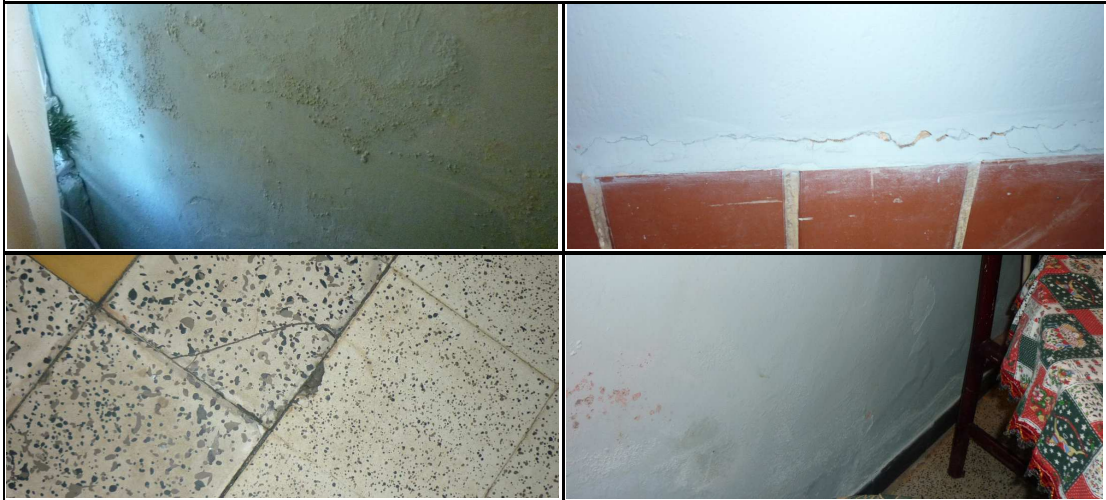
Es un casa residencial intermedia donde viven 4 personas, de dos niveles con reparaciones de redes sanitarias y de lluvias con humedad media, con pendiente del terreno que tiende a cero.

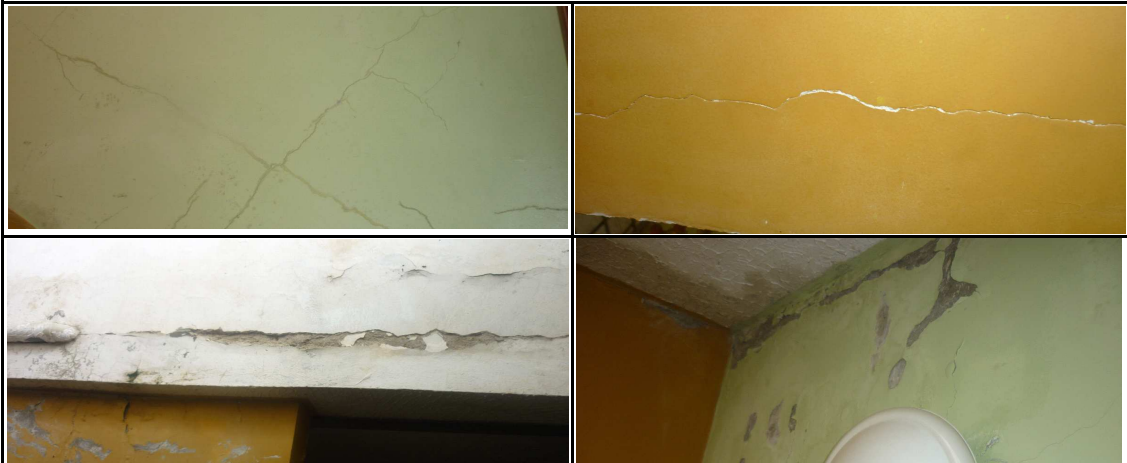
Es un casa residencial intermedia donde viven 2 personas, de dos niveles con reparaciones de redes sanitarias y de lluvias con humedad abundante, con pendiente del terreno del promedio del sector.

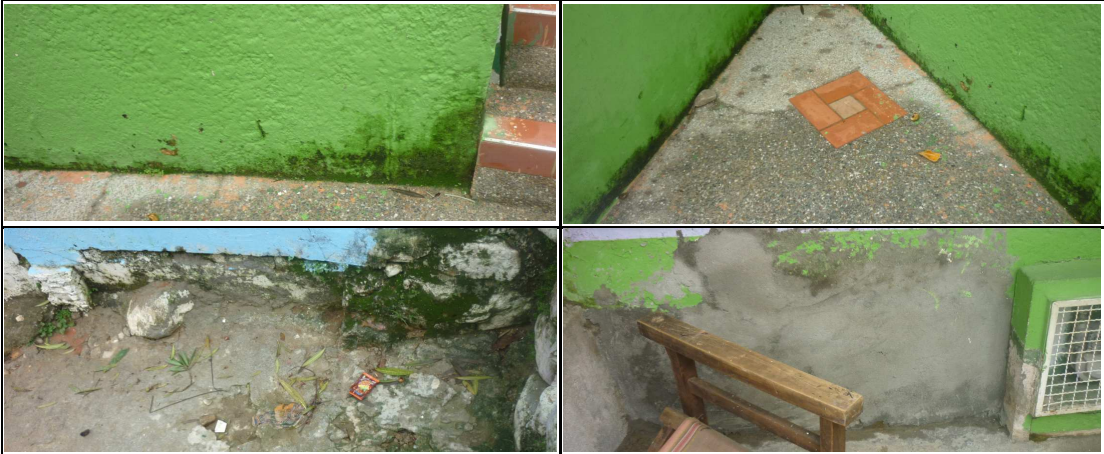
Es un casa residencial intermedia donde viven 6 personas, de dos niveles con reparaciones de redes sanitarias y de lluvias con humedad media, con pendiente del terreno que tiende a cero. Presenta buen estado dentro de la vivienda.

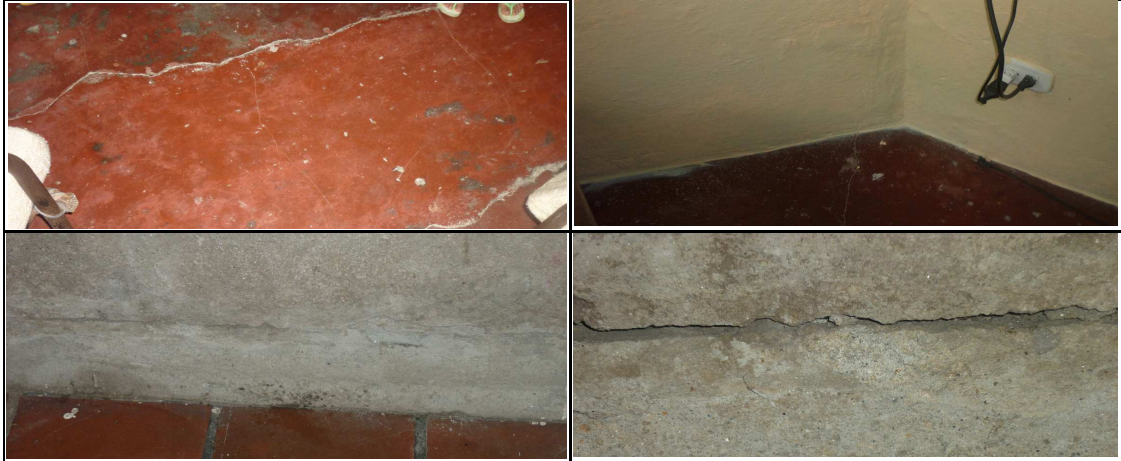
Es un casa residencial intermedia donde viven 6 personas, de dos niveles con reparaciones de redes sanitarias y de lluvias con humedad media, con pendiente del terreno promedio del sector.

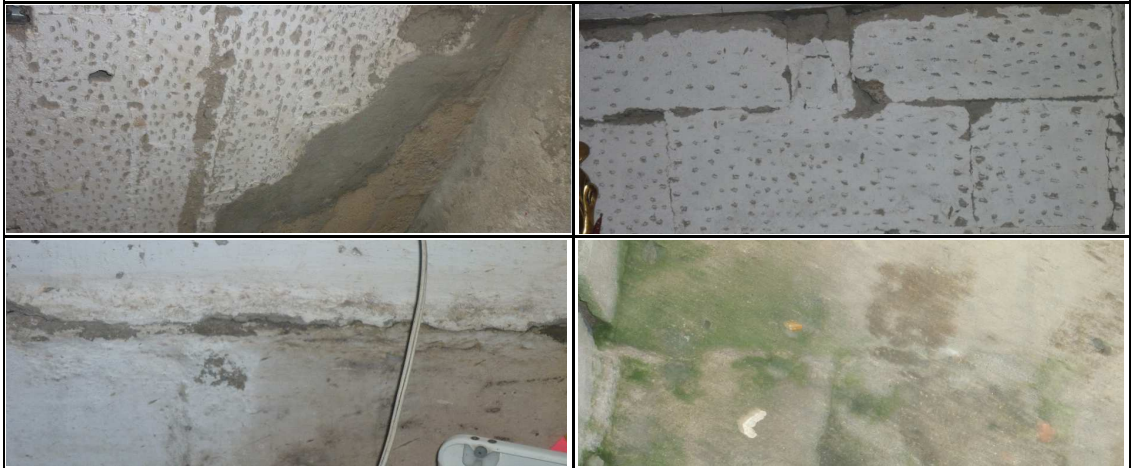
Es un casa residencial intermedia donde viven 5 personas, de dos niveles sin reparaciones de redes sanitarias y de lluvias con humedad escasa, con pendiente del terreno promedio del sector. Problemas de humedad con casas vecinas hasta que estas casas cambiaron redes sanitarias y de aguas lluvia. El segundo nivel no cumple especificaciones de diseño. Vivienda en Buen estado.

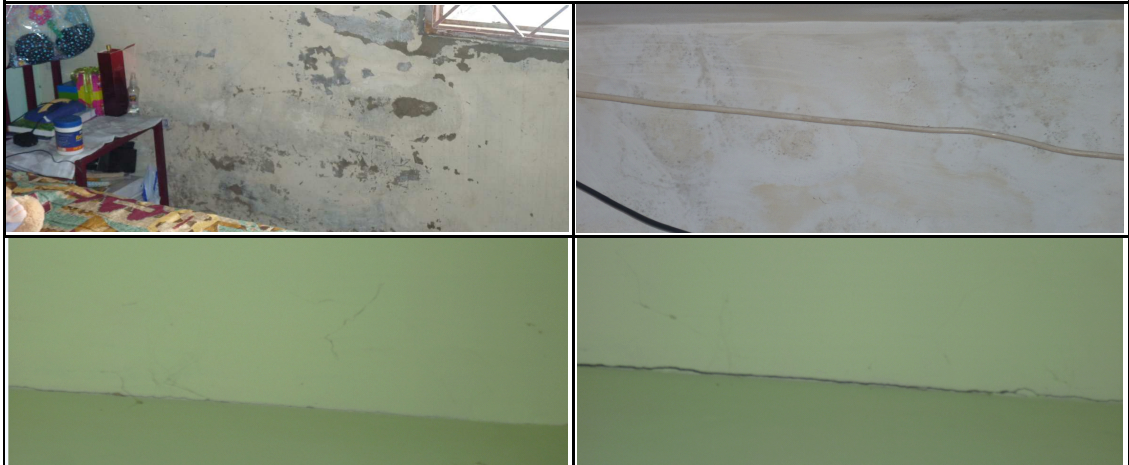
Es un casa residencial intermedia donde viven 5 personas, de dos niveles sin reparaciones de redes sanitarias y de lluvias con humedad media, con pendiente del terreno promedio del sector. Tiene grietas verticales preocupantes en el segundo nivel.

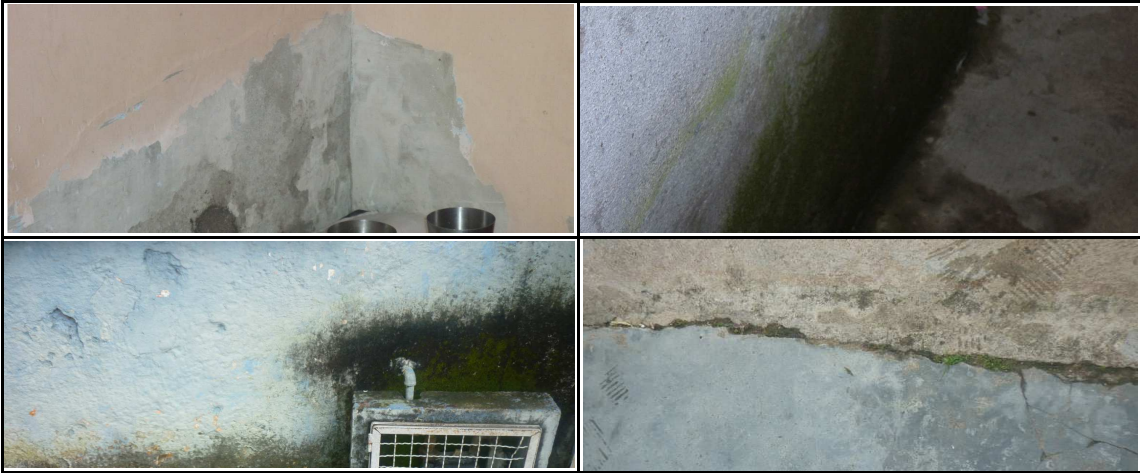
Es un casa residencial esquinera donde viven 5 personas, de dos niveles sin reparaciones de redes sanitarias y de lluvias con humedad media, con pendiente del terreno promedio del sector. Tiene modificaciones estructurales en el primer nivel.

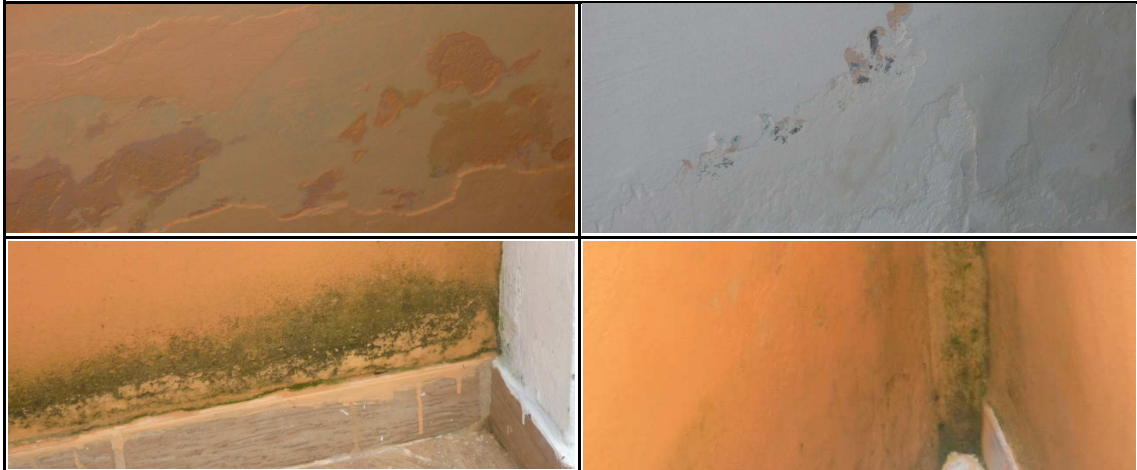
Es un casa residencial esquinera donde viven 6 personas, de dos niveles con reparaciones de redes sanitarias y de lluvias con humedad escasa, con pendiente del terreno promedio del sector. El muro de contención de arriba de la vivienda esta totalmente agrietado y lleno de humedad.

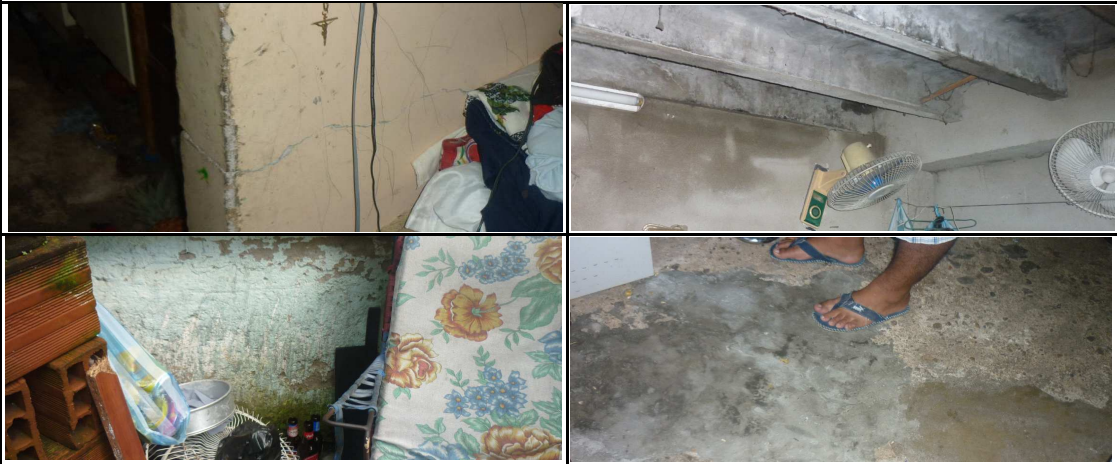
Es un casa residencial intermedia donde viven 10 personas, de dos niveles sin reparaciones de redes sanitarias y de lluvias con humedad media, con pendiente del terreno promedio del sector. Tiene reparaciones de cañerías y rellenos en la cocina y la sala.

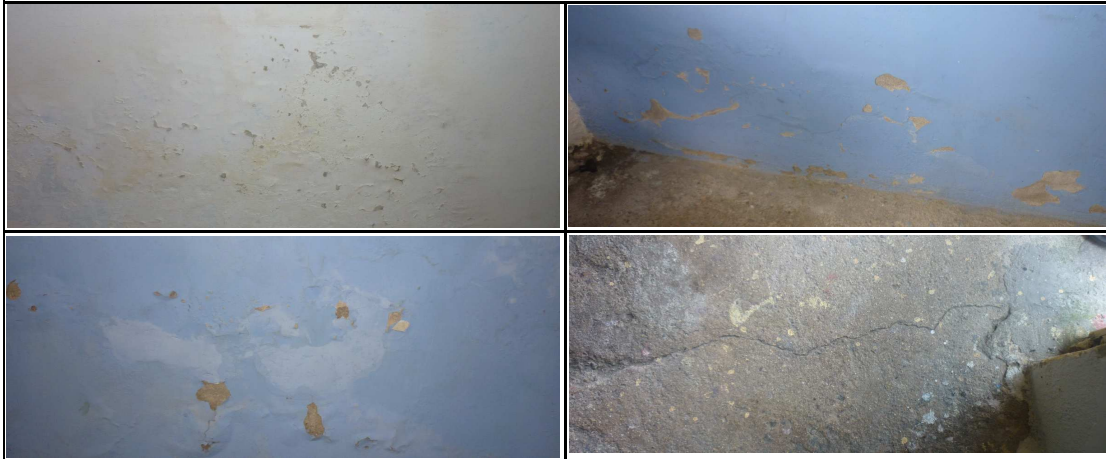
Es un casa residencial intermedia donde viven 3 personas, de dos niveles sin reparaciones de redes sanitarias y de lluvias con humedad media, con pendiente del terreno del promedio del sector.

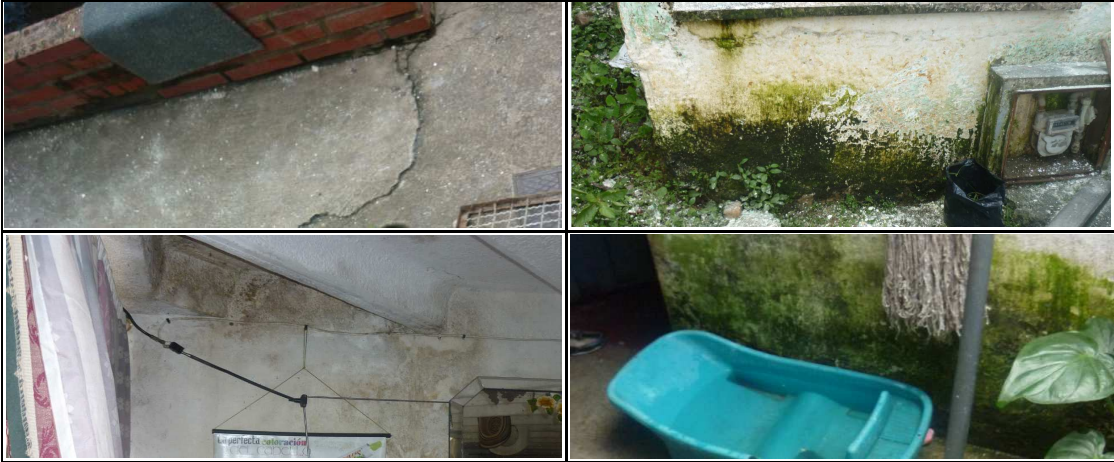
Es un casa residencial intermedia donde viven 4 personas, de un solo nivel sin reparaciones de redes sanitarias y de lluvias con humedad media, con pendiente del terreno promedio del sector. Tiene reparaciones de cañerías en la sala.

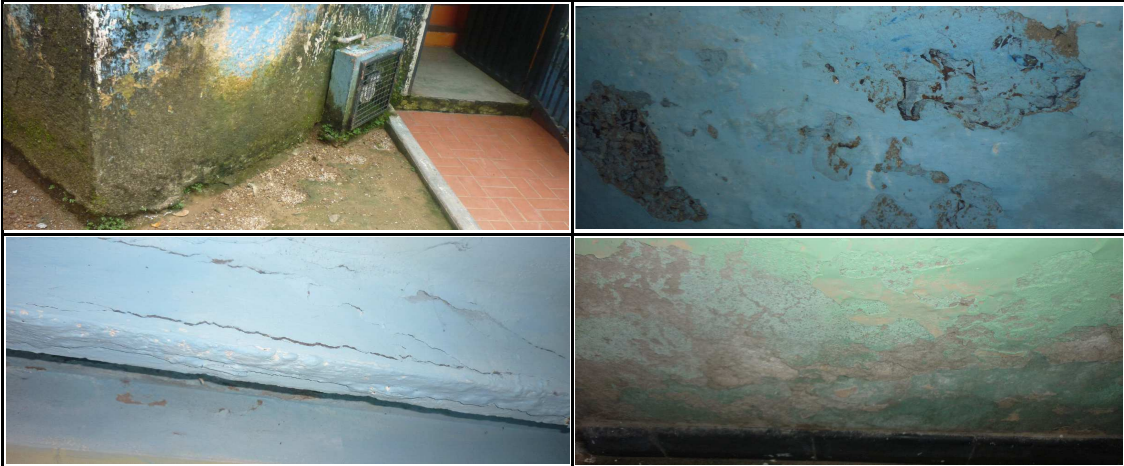
Es un casa residencial intermedia donde viven 4 personas, de dos niveles sin reparaciones de redes sanitarias y de lluvias con humedad media, con pendiente del terreno del promedio del sector.

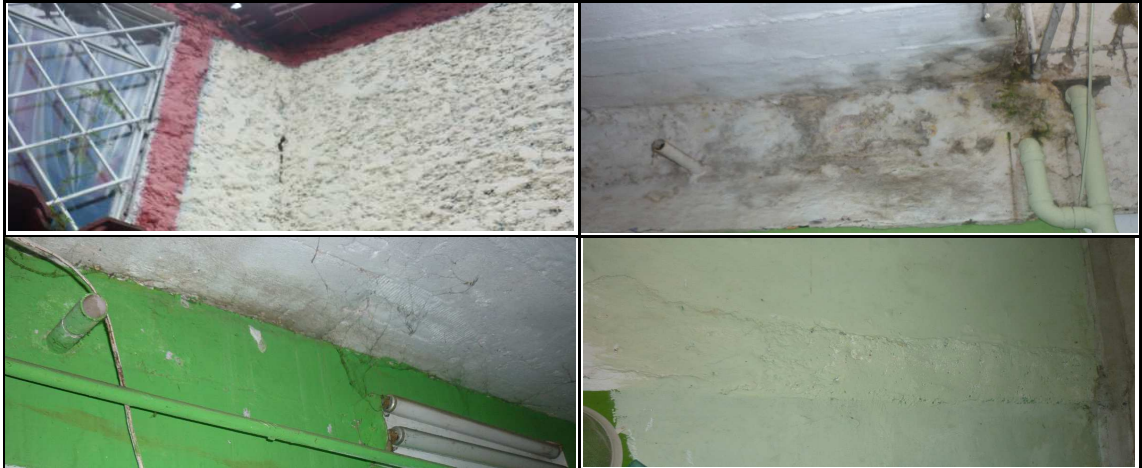
Es un casa residencial intermedia, de dos niveles con reparaciones de redes sanitarias y de lluvias con humedad escasa, con pendiente del terreno promedio del sector. Tiene rellenos en la sala y en la cocina.

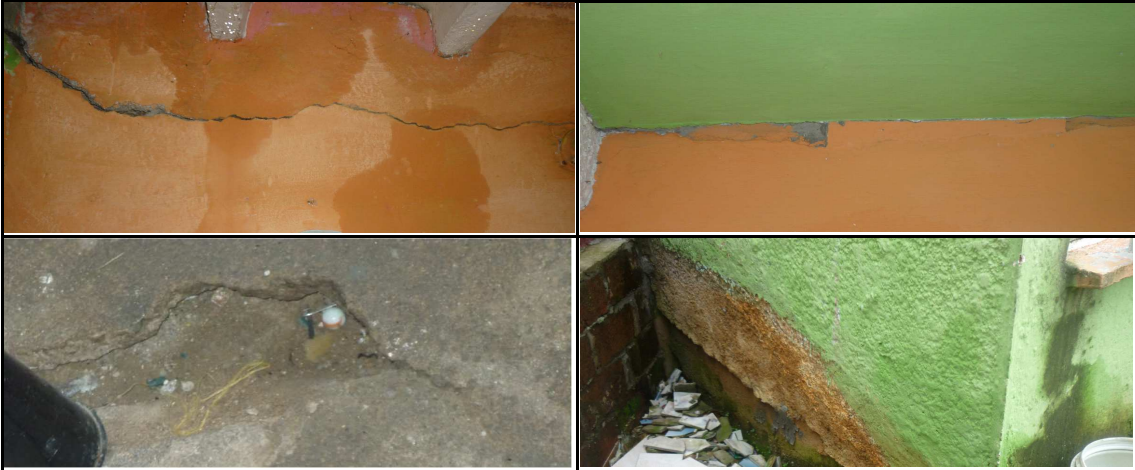
Es un casa residencial intermedia donde viven 5 personas, de un solo nivel sin reparaciones de redes sanitarias y de lluvias con humedad abundante, con pendiente del terreno promedio del sector. Tiene el piso muy agrietado.

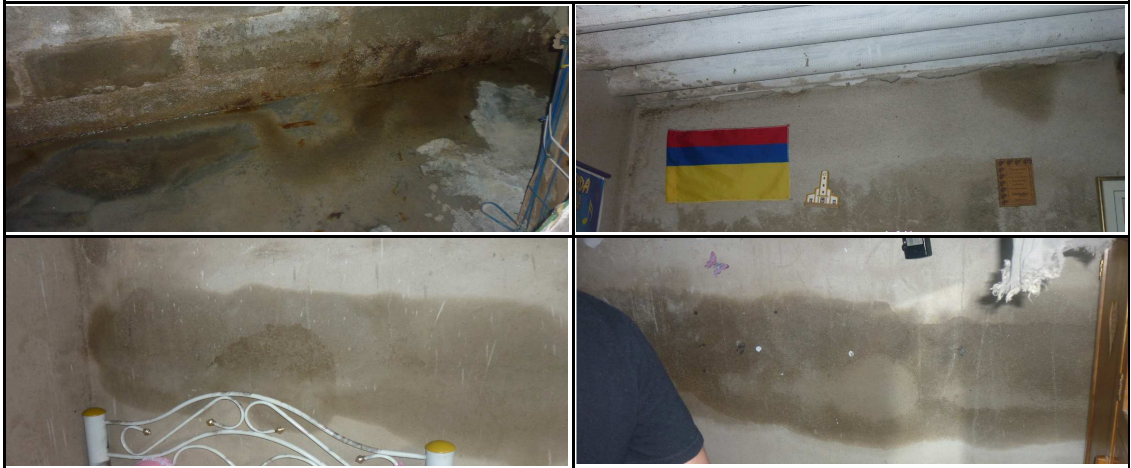
Es un casa residencial intermedia donde viven 5 personas, de dos niveles sin reparaciones de redes sanitarias y de lluvias con humedad abundante, con pendiente del terreno promedio del sector. Tiene fisura en el muro del patio resanada y el segundo nivel no cumple con las especificaciones de diseño.

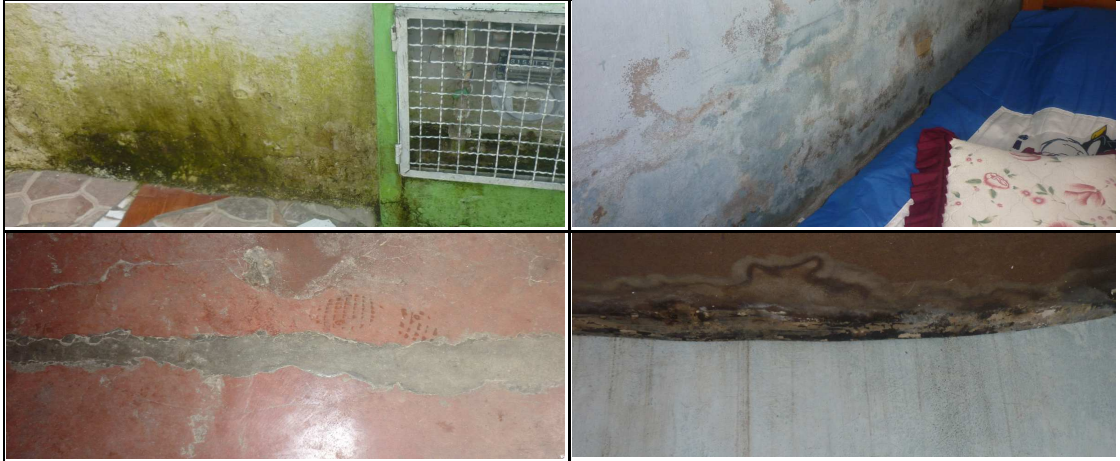
Es un casa residencial intermedia donde viven 2 personas, de dos niveles con reparaciones de redes sanitarias y de lluvias con humedad abundante, con pendiente del terreno que tiende a cero. Tiene el patio lleno de humedad.

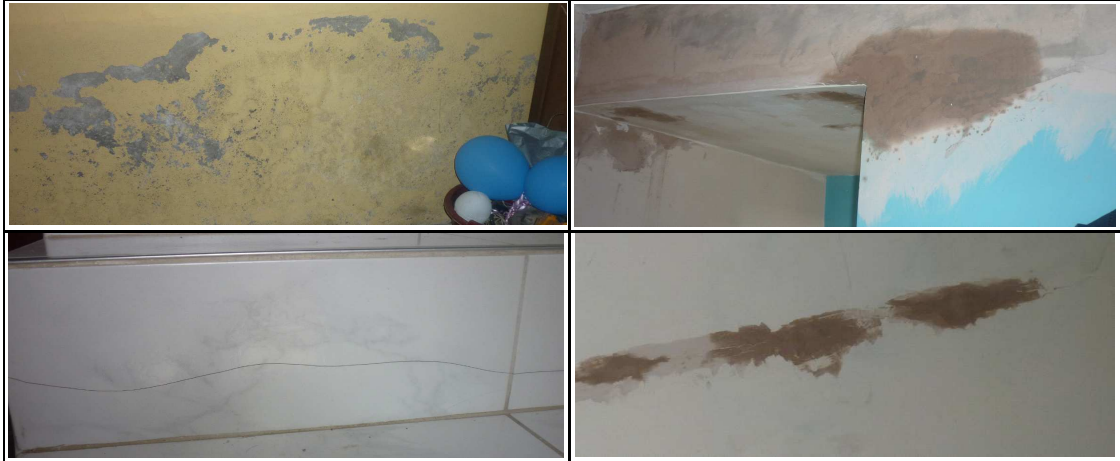
Es un casa residencial intermedia donde viven 4 personas, de dos niveles con reparaciones de redes sanitarias y de lluvias con humedad escasa, con pendiente del terreno que tiende a cero. Tiene arreglos de grietas en un baño y un muro del segundo nivel.

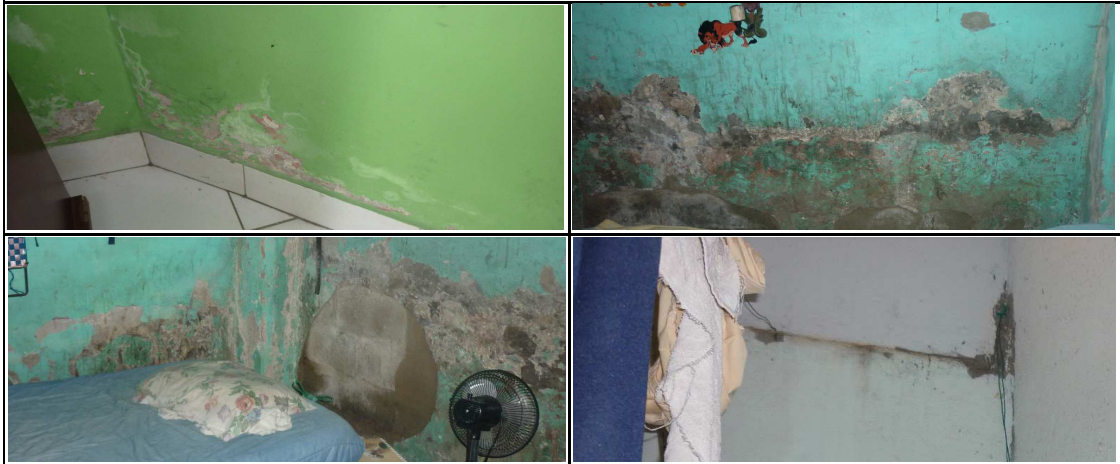
Es un casa residencial intermedia donde viven 8 personas, de dos niveles sin reparaciones de redes sanitarias y de lluvias con humedad abundante, con pendiente del terreno que tiende a cero. Tiene arreglos de grietas resanadas en el segundo nivel.

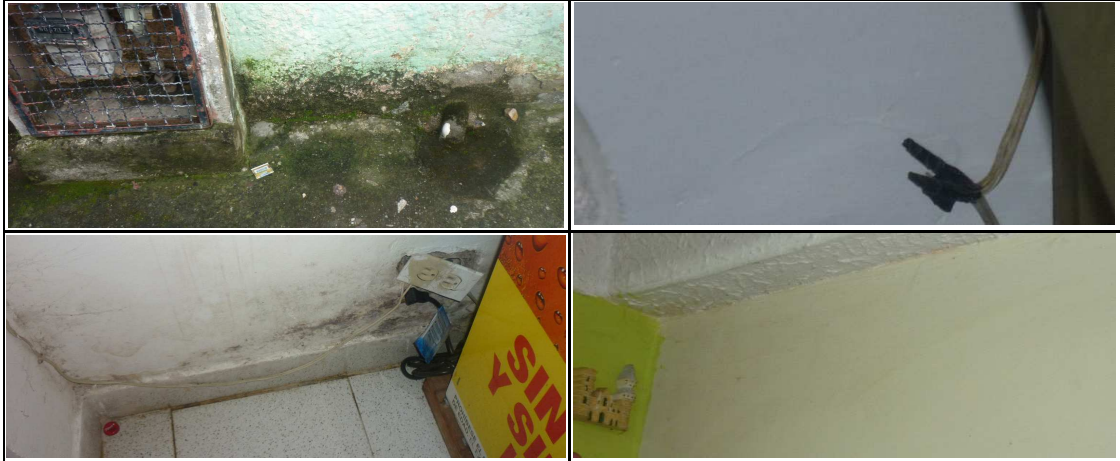
Es un casa residencial esquinera donde viven 7 personas, de dos niveles con reparaciones de redes sanitarias y de lluvias con humedad media, con pendiente del terreno que tiende a cero. Tiene rellenos en el patio.

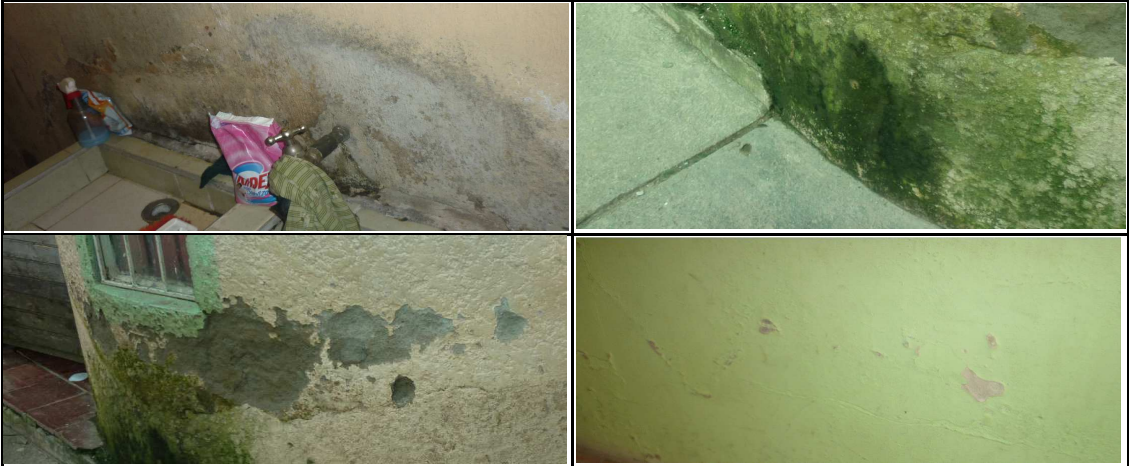
Es un casa comercial esquinera donde viven 6 personas, de dos niveles sin reparaciones de redes sanitarias y de lluvias con humedad escasa, con pendiente del terreno que tiende a cero. Tiene tuberías rotas ya que sale agua por el piso al abrir el lavamanos.

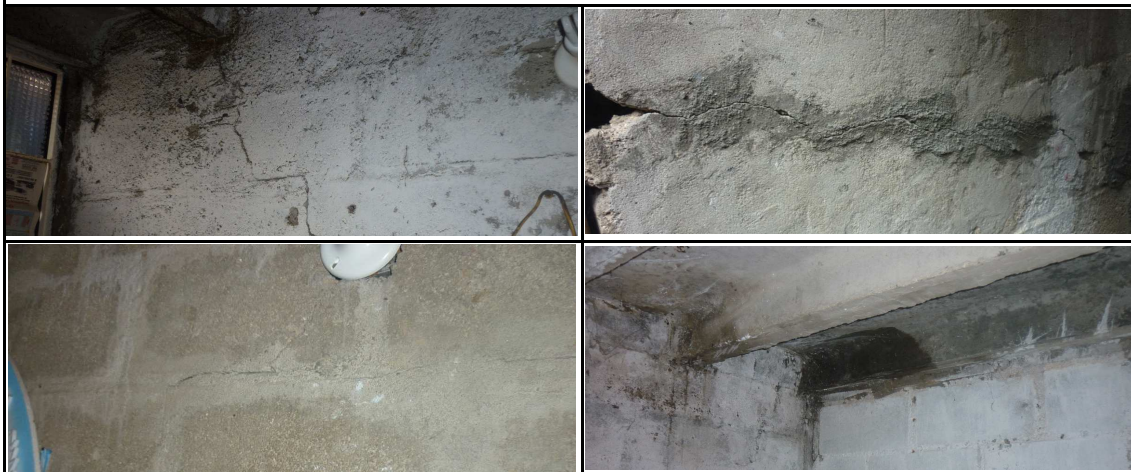
Es un casa residencial esquinera, de un solo nivel con reparaciones de redes sanitarias y de lluvias con humedad escasa, con pendiente del terreno del promedio del sector.
