**GEOTECNIA AMBIENTAL OBRAS DE MITIGACION EN EL DESLIZAMIENTO
DE VILLA JACKY – MINA DE AGREGADOS EL TUNJUELO. BOGOTA (CUND.)**

2011

**Monografía para optar al título de
Especialista en Ingeniería Ambiental**

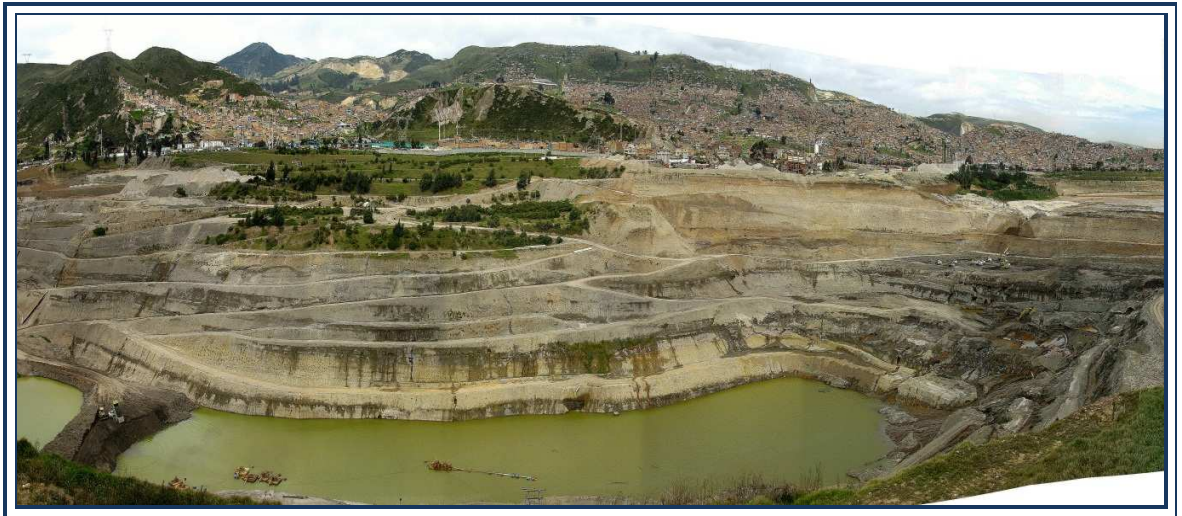
Fotografía 1. Panorámica Antes del Deslizamiento

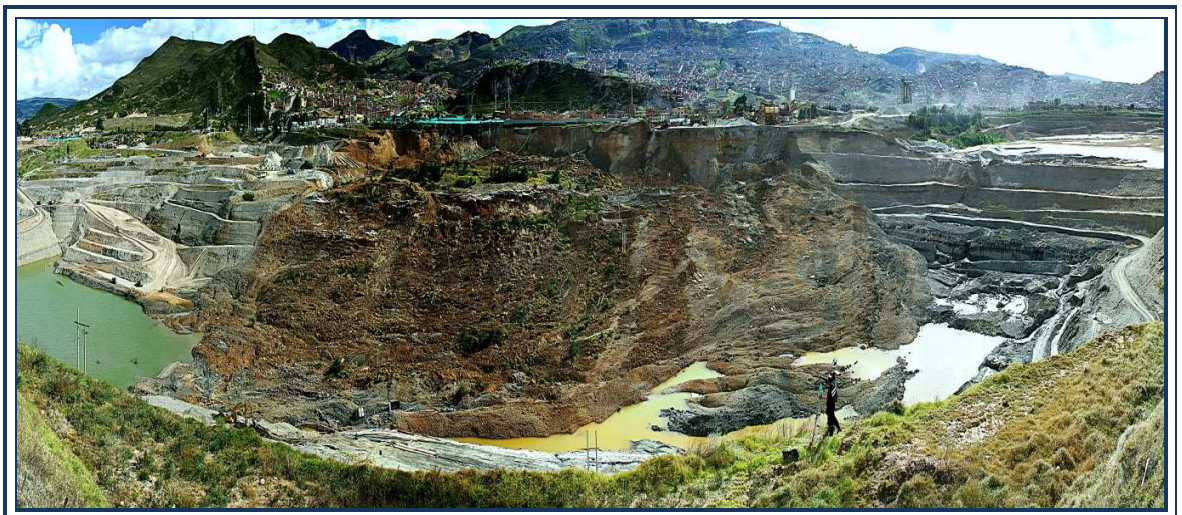
Fotografía 2. Panorámica post – deslizamiento

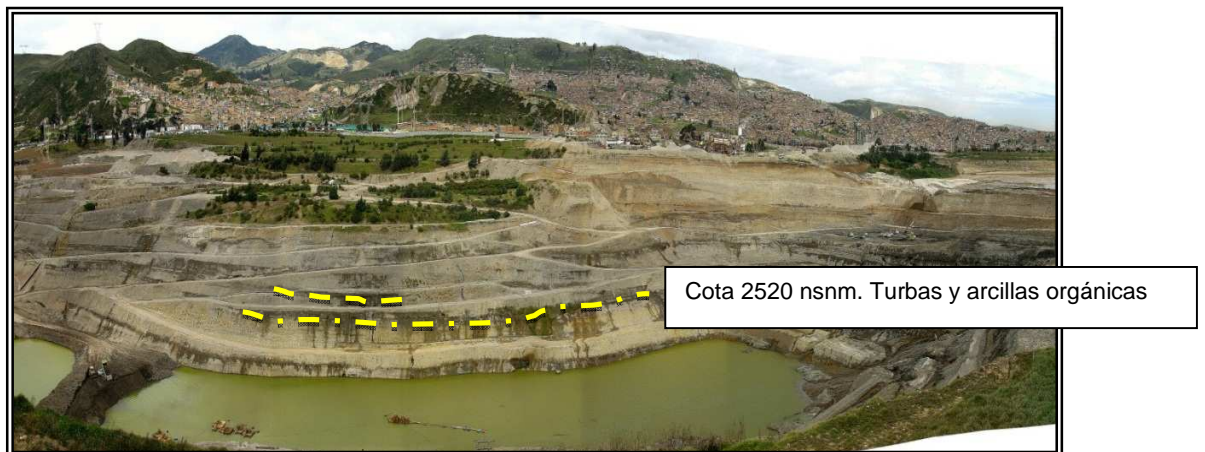
Sector donde la secuencia de materiales está constituida principalmente de conglomerados cementados, bastante rígidos y frágiles, características que permiten considerar que la falla debió ser muy rápida como producto del deslizamiento de los conglomerados sobre el nivel de turbas y arcillas orgánicas ubicadas sobre la cota 2520 msnm (Fotografía 3 y 4, Figura 7)

Fotografía 3. Despegue de la falla en la cota topográfica 2520. Presencia de Turbas y arcillas orgánicas. Condición antes de la falla.

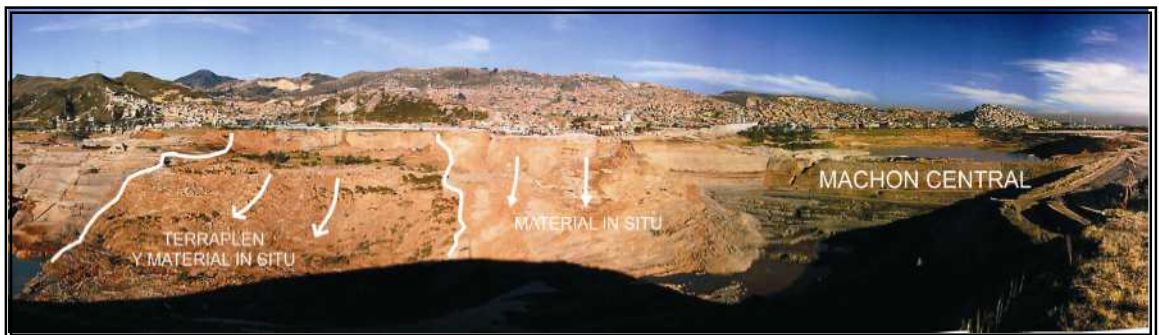
Fotografía 4. Las flechas de la derecha, Material in situ, muestran el bloque por donde se inició el movimiento. Bloque derecho que posteriormente arrastra el bloque izquierdo del terraplén y material in situ. La parte alta del Bloque izquierdo corresponde al terracedo y reconfiguración de un deslizamiento ocurrido en el año de 1993. Condición posterior a la falla.

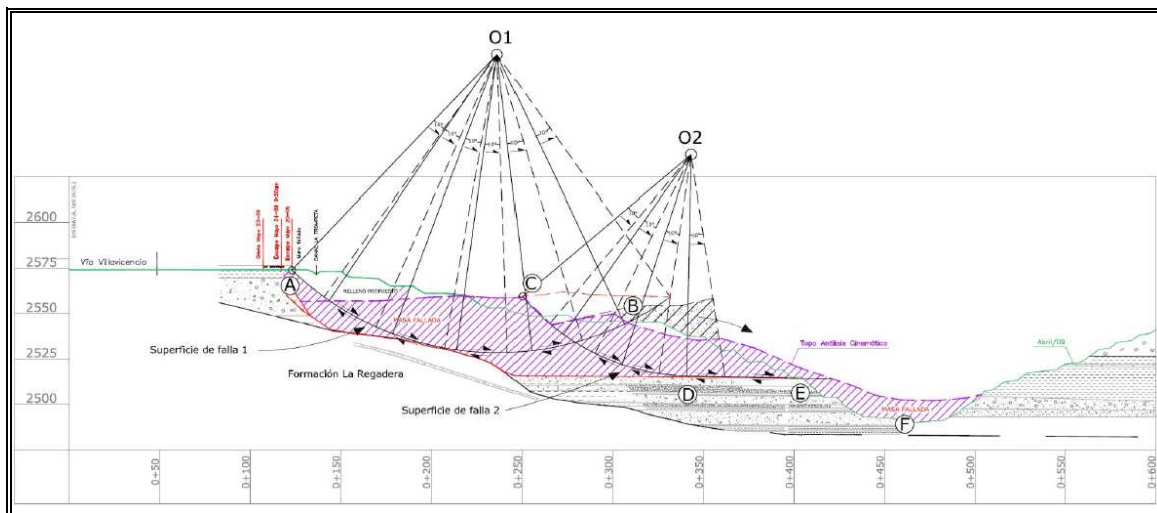
Figura 7 Secuencia de movimiento (Geología y Geotecnia Ltda.)

Para Geología y Geotecnia Ltda., una de las empresas consultoras que participo de la investigación del deslizamiento, en un análisis cinemático del fenómeno esquematizado en la Figura 7, sugiere “que se presentaron dos movimientos casi simultáneos e interdependientes. En la parte inferior del talud, la superficie de falla, asumida aquí circular, desde C hasta D, con centro en O2, y planar de D a E, permitió el desplazamiento del material conglomerático hacia el fondo de la mina en F. El desconfinamiento que tal fenómeno produce, y la fuerza de arrastre en el área C-D, induce, simultáneamente, la movilización de la parte superior del talud sobre una superficie de falla, asumida aquí también circular, con centro en O1, y a lo largo del arco A-B”.

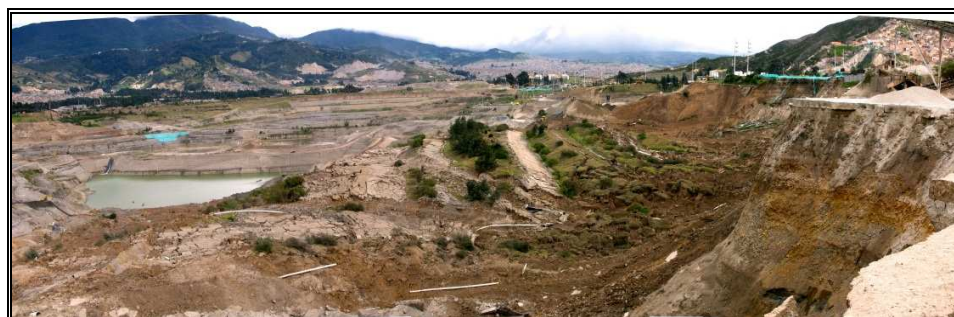
Fotografía 5. Vista lateral de la masa deslizada y su fragmentación en bloques.

La morfología de la falla en grandes bloques, como se ilustra en la Fotografía 5 y en la Figura 7, muestra un gran escarpe hacia el oeste, de 30 a 40 metros de altura, un hundimiento de la corona de unos 20 a 30 metros y una rotación del orden de 10° en sentido contra horario, que genera hacia el Este, un escarpe

intermedio de unos 6m de altura. Empieza allí un ligero descenso de la superficie hasta llegar a ser muy plana en el contacto con el Talud Este

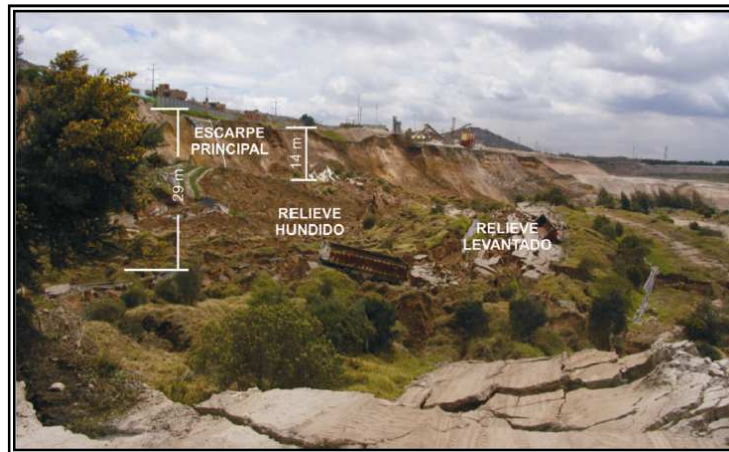
Fotografía 6. Morfología de la parte superior del deslizamiento.

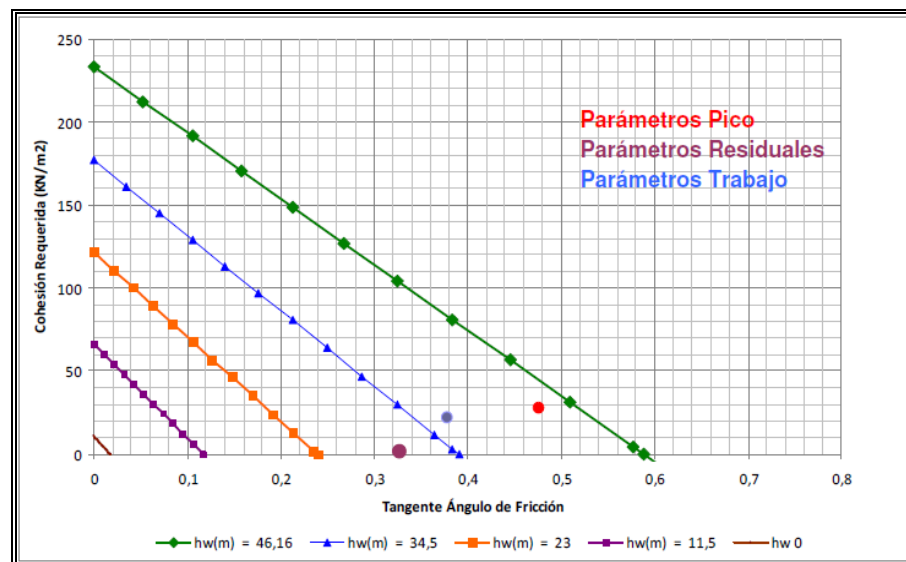
Figura 8. Cohesión requerida VS Ángulo de Fricción requerida. Fuente: Geología & Geotecnia

En las curvas se puede observar que, para la situación en la cual el talud del sector donde se inicia el deslizamiento se encuentra completamente saturado, los factores de seguridad son menores a la unidad para cualquier variación de parámetros de resistencia de la turba, Esto debido a que la curva verde se encuentra localizada por encima de las propiedades de resistencia del suelo, es decir, los parámetros de resistencia disponibles del suelo son menores que los requeridos para llegar a la falla.

Por lo anterior la causa o “detonante” principal es la pérdida de resistencia mecánica de las turbas por efectos del agua. Antes de la falla las posibles entradas o aportes del agua a la masa de suelo podrían corresponder:

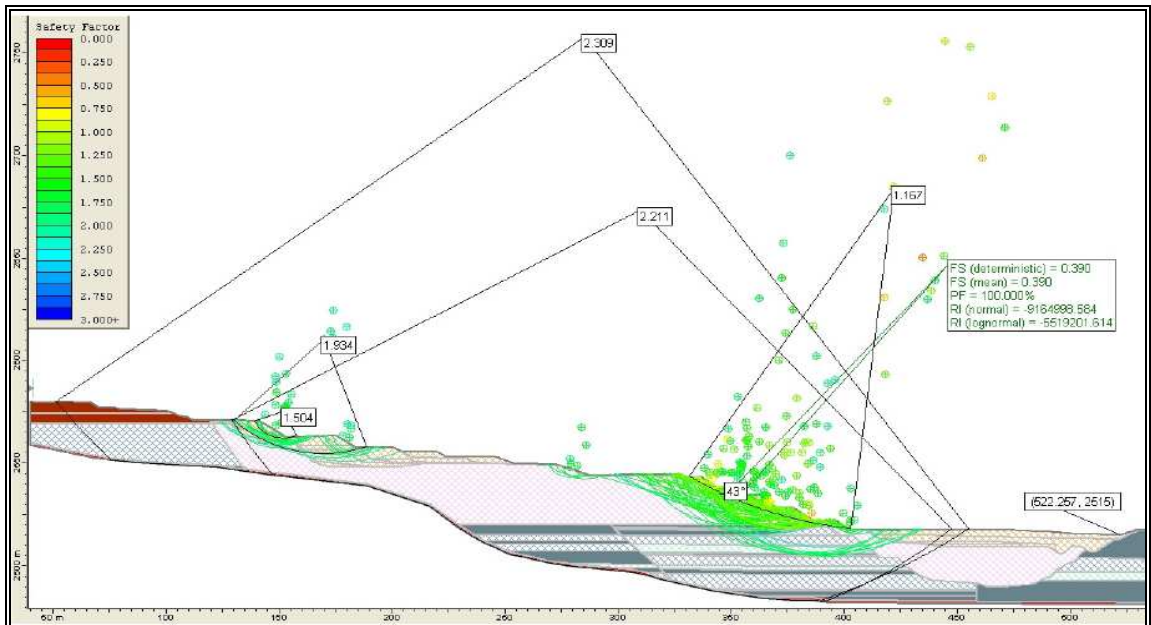
Figura 14. Talud Codeipa P-C1. Análisis Estático para la condición de julio de 2009 (Fuente: Geología & Geotecnia Ltda)

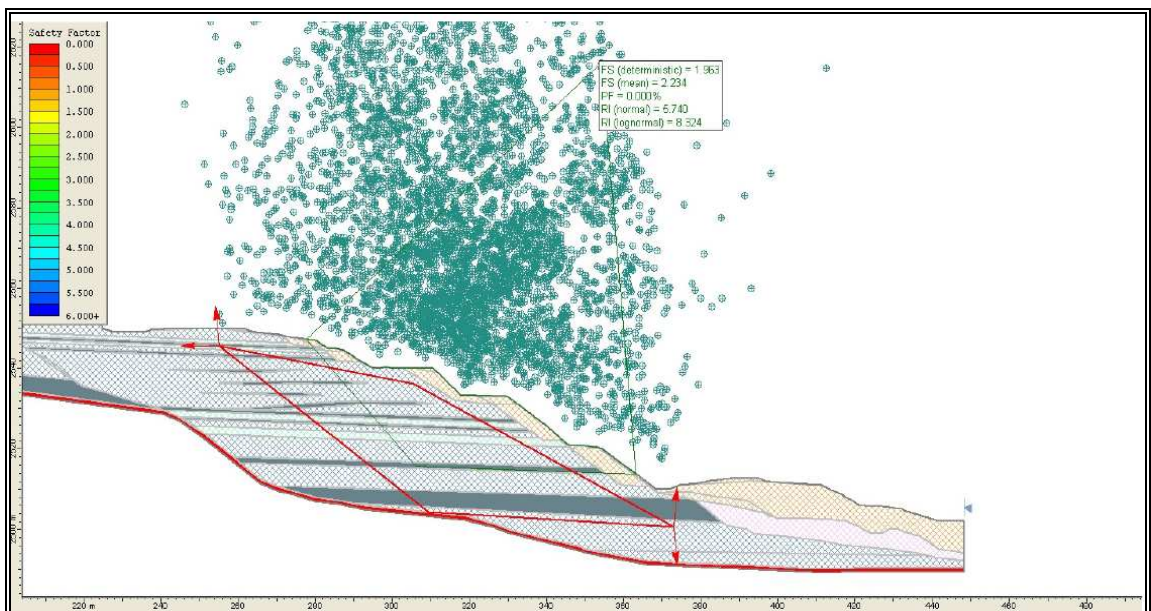
Figura 15. Perfil C29. Análisis de superficies de falla en condición estática. Julio de 2009 (fuente: Geología y Geotecnia Ltda).

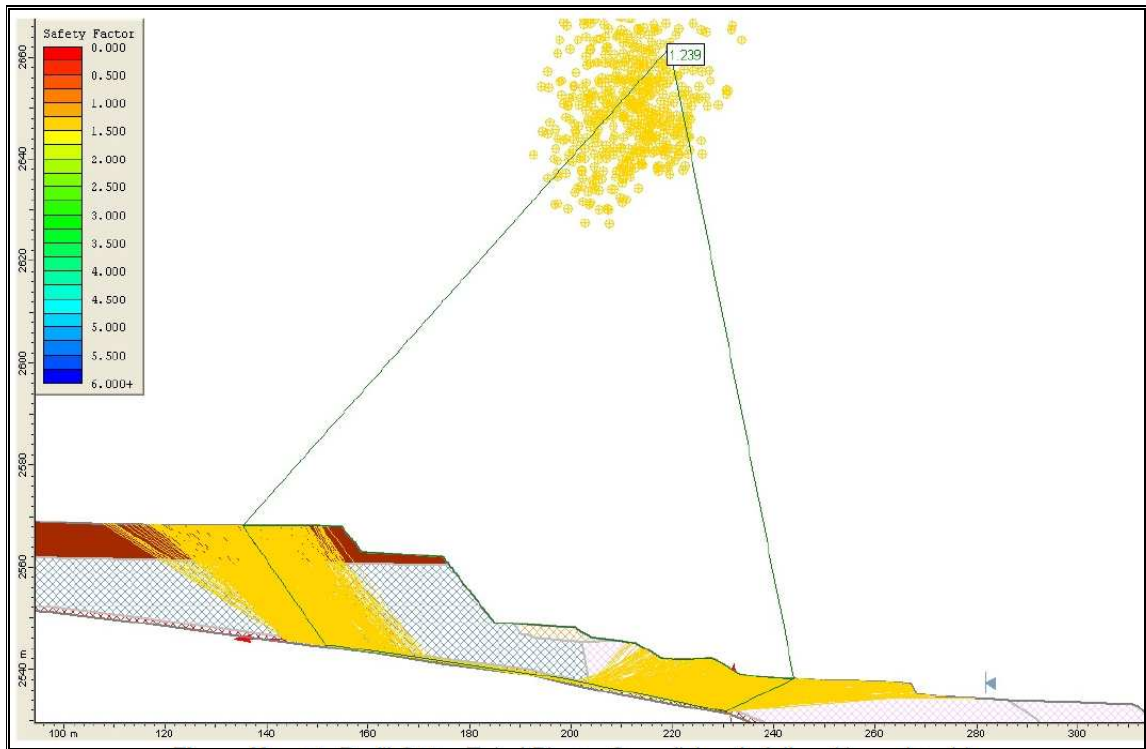
Figura 16. Perfil PC-27.

Superficies de falla críticas para condición estática. Análisis de falla general por el contacto con el terciario (Fuente: Geología & Geotecnia Ltda.).

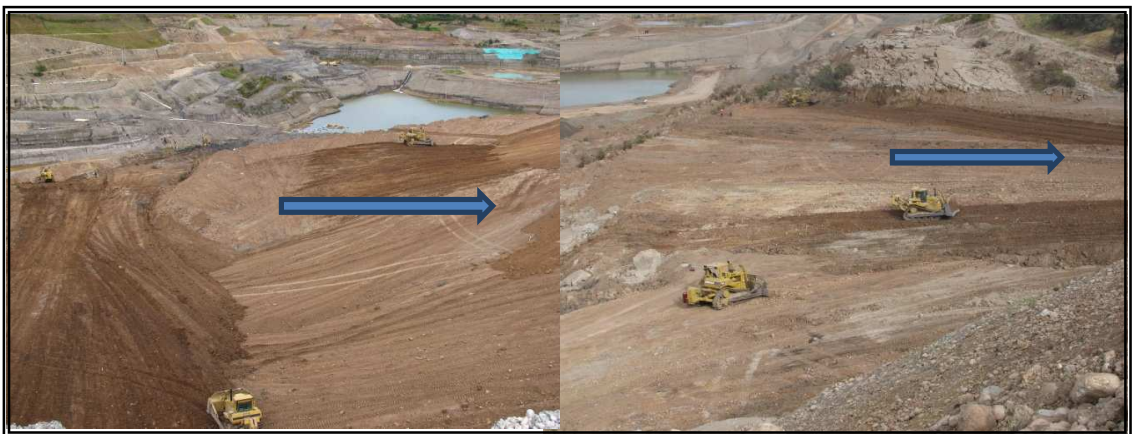
Fotografía 7. Operación de buldózer según indica la flecha: de acuerdo a la topografía de abajo hacia arriba, confinando la parte baja del escarpe de falla.

Las acciones inmediatas ejecutadas son el sellado de grietas y densificación del terreno por medio mecánico a través del uso de buldózer tipo D7 (peso 25 ton), D8 (peso 30 ton) y D9 (35 ton). La dirección primordial de trabajo de los tractores es Oriente – Occidente de tal manera que el material arrastrado por las cuchillas confinan la pata del talud de la corona del deslizamiento contra la avenida Boyacá. El fin es evitar la infiltración de aguas lluvias en la masa deslizada, mejorar la resistencia al corte de la parte superior y confinar parcialmente la pata del escarpe de falla.

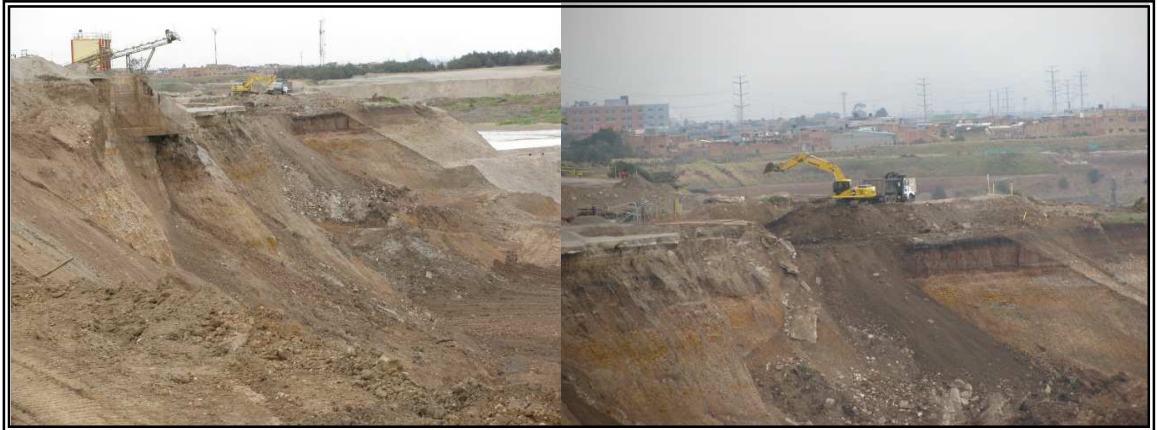
Fotografía 8. Descabece en la parte alta de la corona del deslizamiento.

Cortes de material in situ en el sector del escarpe de falla, su traslado a la parte inferior de la masa fallada y contra el escarpe de falla para restarle altura al escarpe del talud fallado. Adicionalmente, se adecuó como contrapeso escombros no clasificados provenientes de las obras de trasmilenio de la ciudad de Bogotá.

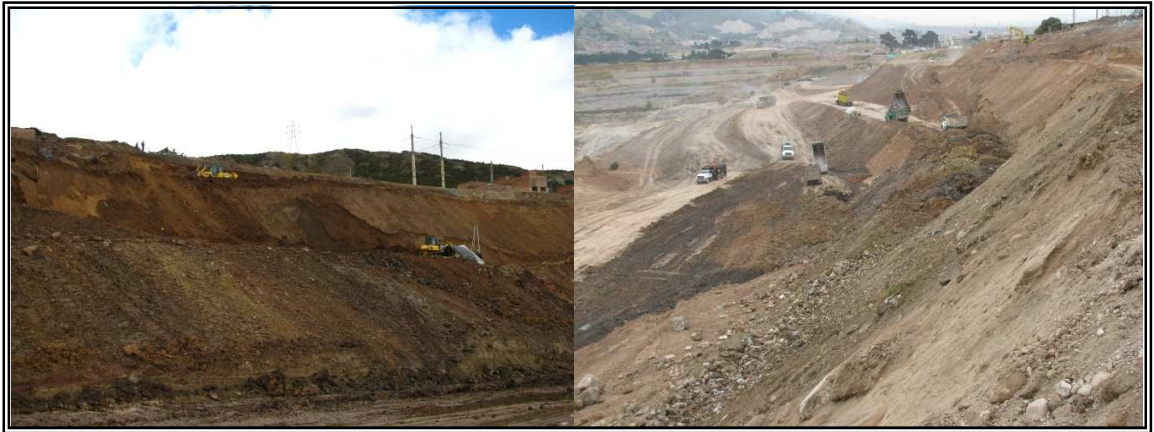
Fotografía 9. Terraceo en el escarpe del talud fallado y construcción de contrapesos en la parte baja y media del talud deslizado.

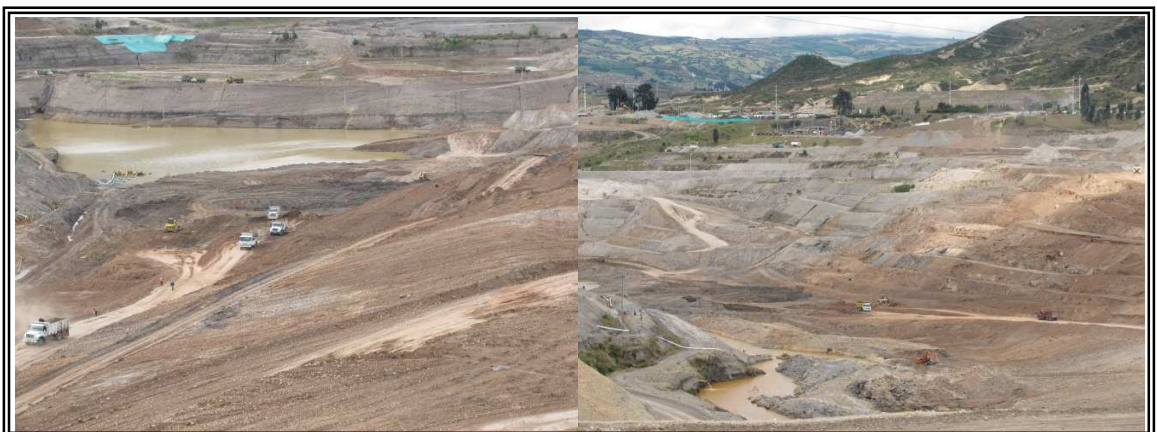
Fotografía 10. Disposición técnica, en la parte baja de la masa deslizada, de escombros como contrapeso de estabilización.

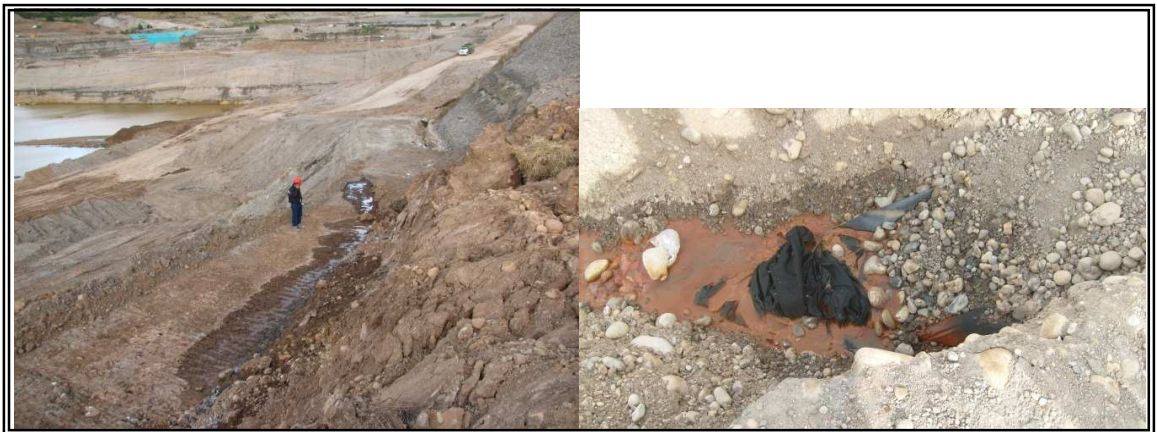
Fotografía 11. Afloramiento de aguas internas en la masa deslizada.

- Usar una excavadora de brazo largo que permita buscar o llegar hasta el punto donde aflora el agua, captar está agua, controlar su flujo en canales tierra e incorporarla en un diseño de manejo de aguas que la conduzcan a lugares donde minimice su efecto sobre la masa deslizada.

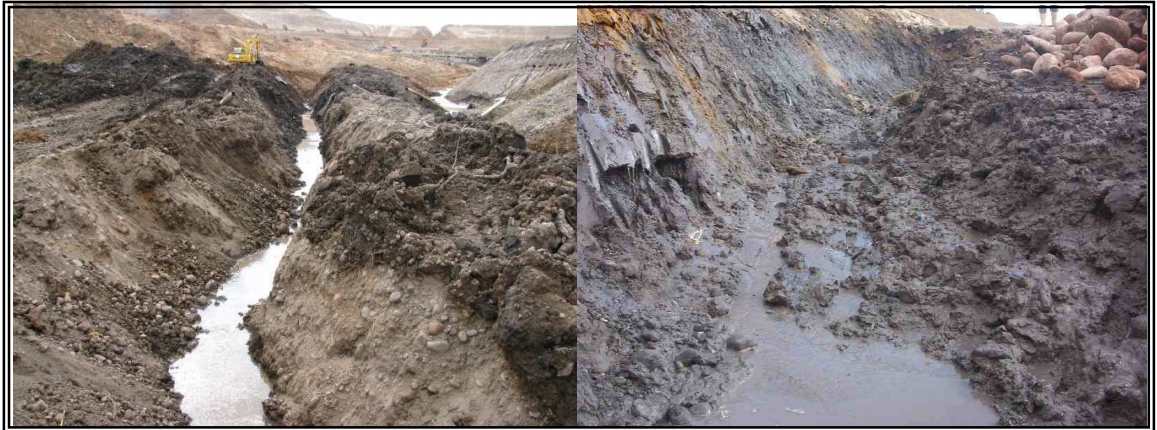
Fotografía 12. Canalización y evacuación de aguas que aparecieron en el flanco derecho del deslizamiento

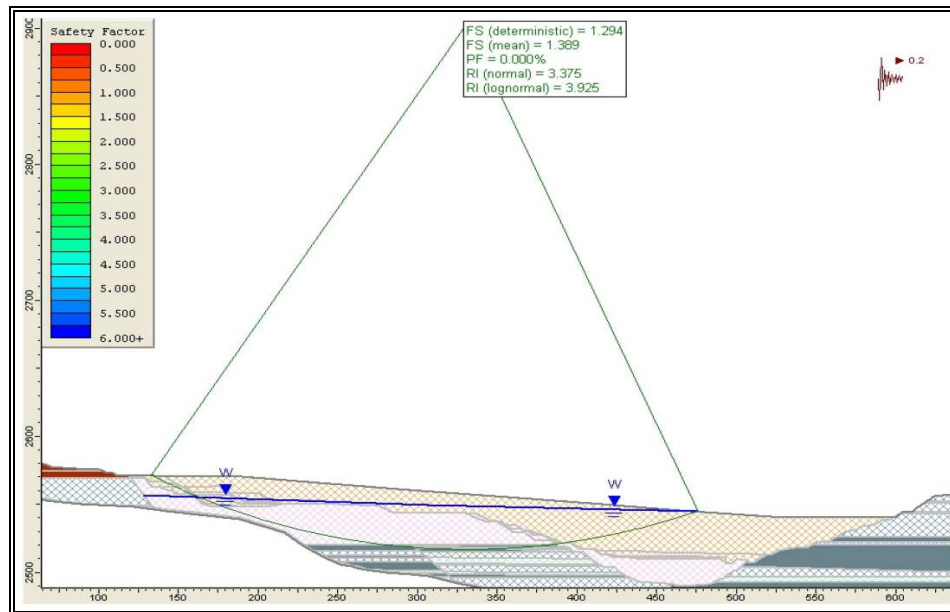
Figura 19. Perfil C1. Superficies de falla críticas obtenidas para el Diseño Final de Reconfiguración. Cumple con la norma 227 de 2006 requerido por la DPAE, Donde FS= 1.294 (análisis dinámico con $a_h=0.2g$ y talud parcialmente saturado).

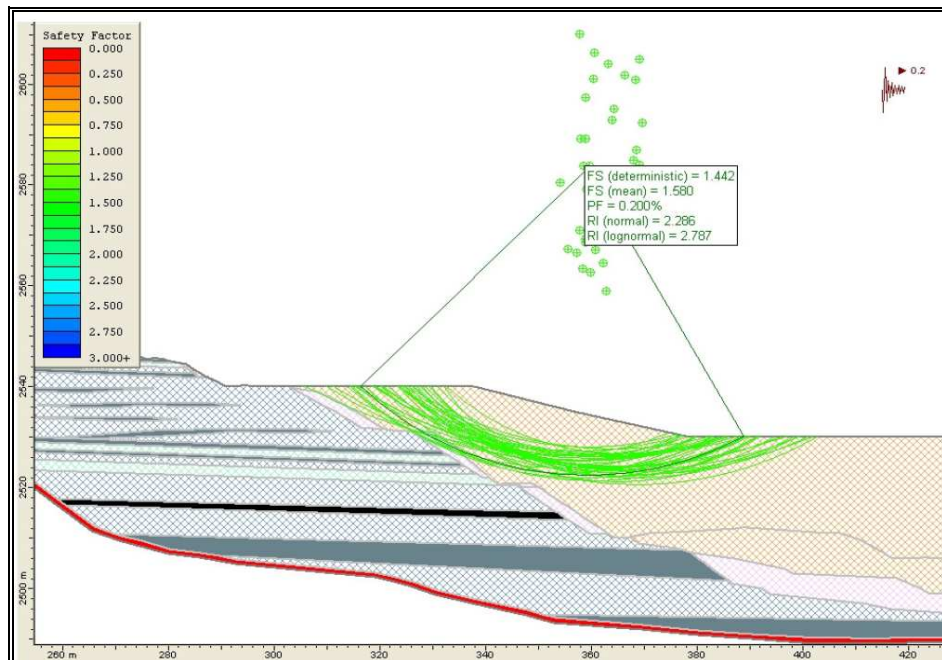
Figura 20. Perfil C29. Superficies de falla críticas obtenidas para el Diseño Final de Reconfiguración. Cumple con la norma 227 de 2006 requerido por la DPAE, Donde FS= 1.442 (análisis dinámico con $a_h=0.2g$ y talud parcialmente saturado).

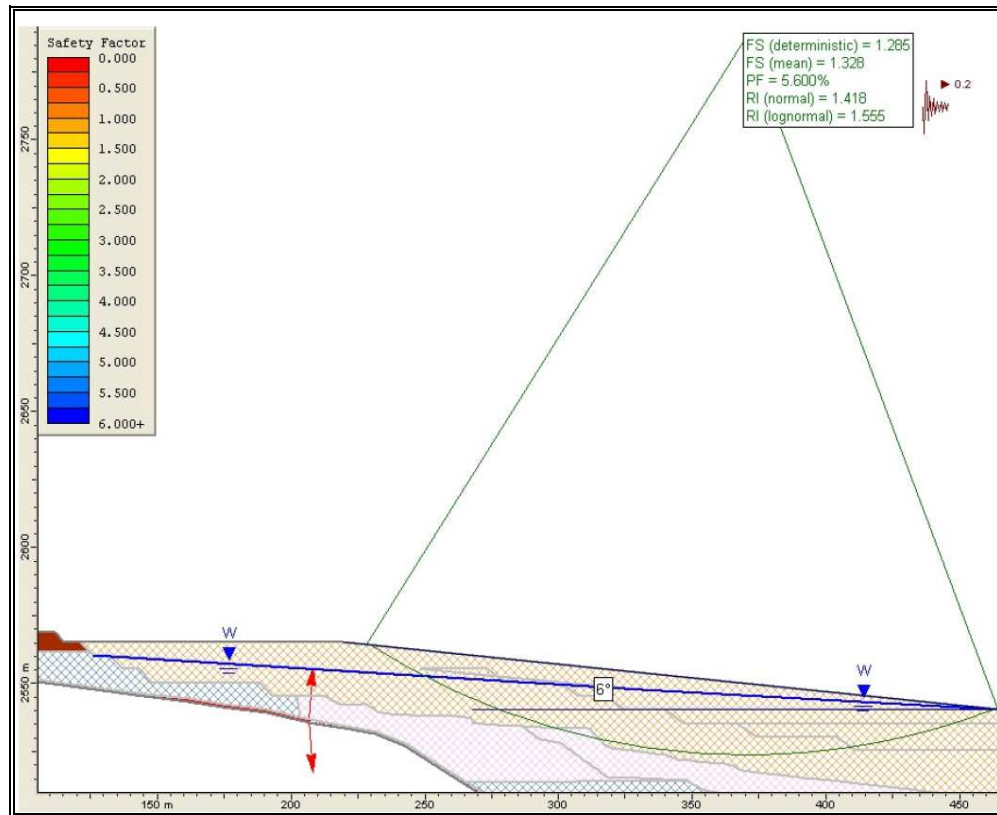
Figura 21. Perfil C27. Superficies de falla críticas obtenidas para el Diseño Final de Reconformación. Cumple con la norma 227 de 2006 requerido por la DPAE, Donde FS= 1.285 (análisis dinámico con $a_h=0.2g$ y talud parcialmente saturado).

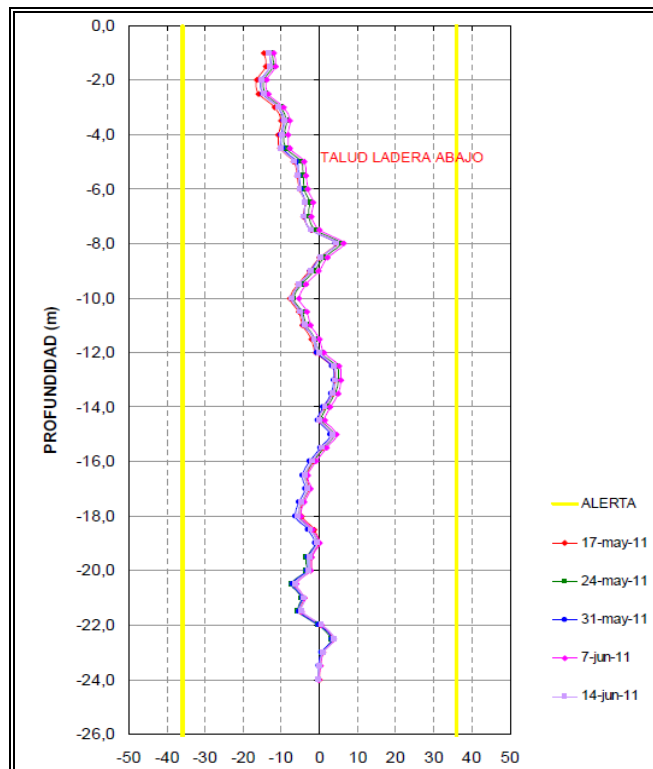
Figura 30. Deformación máxima acumulada (mm). Perforación SM-8 (inclinómetro 6). Lectura de referencia 28 de junio de 2009. (fuente C&U Instrumentación).

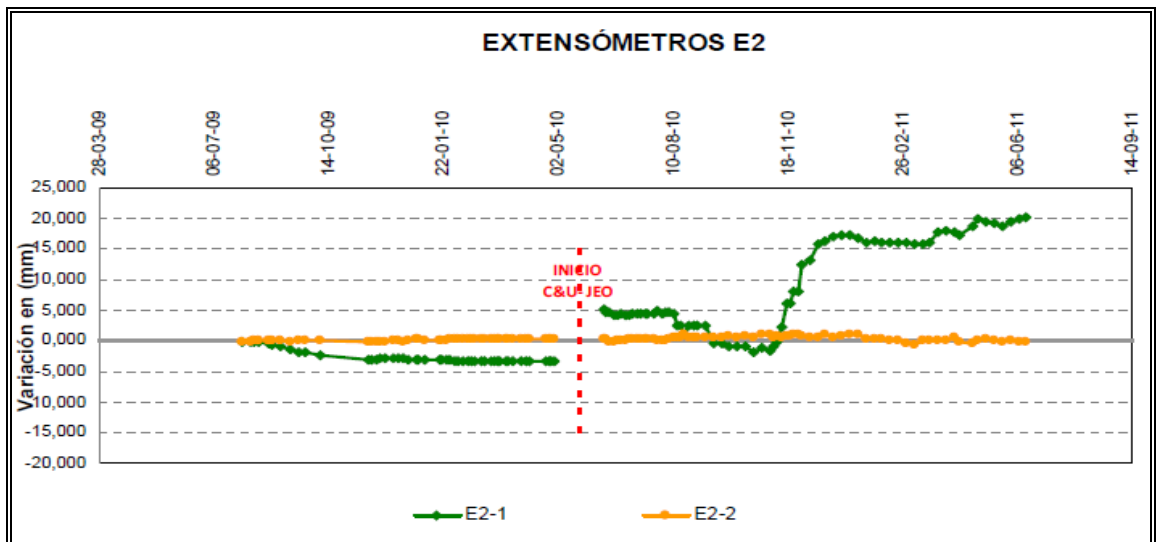
Figura 32. Oscilaciones en las lecturas de los extensómetros ubicados en la berma de la terraza 2, que corresponde a relleno de escombros mal clasificado..
