**CARACTERIZACIÓN, ANÁLISIS Y ALTERNATIVA DE SOLUCIÓN DEL  
PROBLEMA DE INESTABILIDAD EN EL BARRIO EL ZULIA “SECTOR  
URBANIZACIÓN VALLE DEL ESPÍRITU SANTO”. CASO DE ESTUDIO DEL  
MUNICIPIO DE PAMPLONA, DEPARTAMENTO DE NORTE DE SANTANDER**

**OSCAR JAVIER JAIMES CACUA**

**UNIVERSIDAD INDUSTRIAL DE SANTANDER  
FACULTAD DE INGENIERÍAS FÍSICO-MECÁNICAS  
ESCUELA DE INGENIERÍA CIVIL  
MAESTRÍA EN GEOTECNIA  
BUCARAMANGA**

**2018**

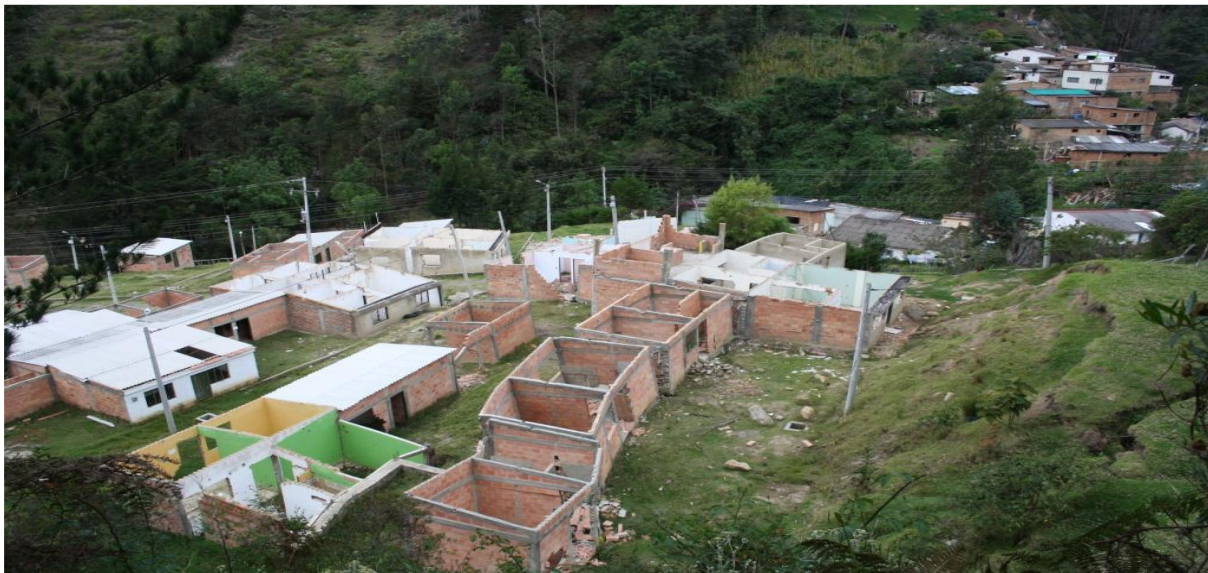
Figura 2. Estado Actual Urbanización Valle del Espíritu Santo Barrio el Zulia

En la Actualidad solo 15 viviendas de un total de 60 unidades construidas en dicha Urbanización, subsistieron y se encuentran habitadas, pese a presentar deterioro y grietas en los elementos de tabiquería y estructural, causados por tales movimientos de tierras. Ver Figura 2 “Estado de viviendas de la Urbanización “

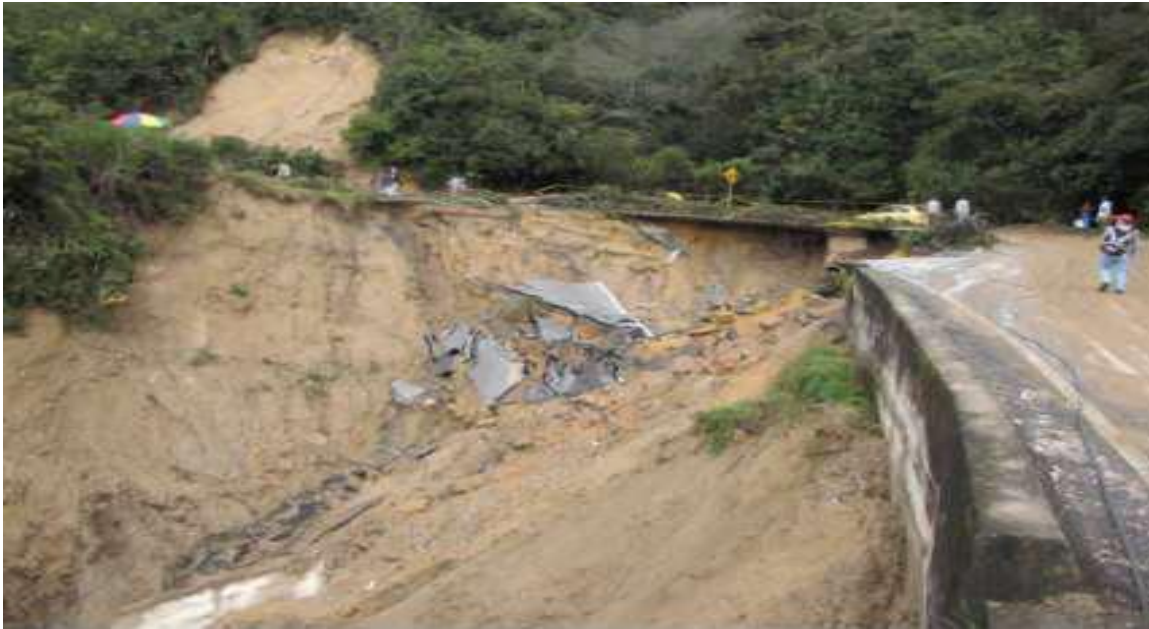
Por su parte, la Figura 5, se ilustra la pérdida de la banca vial de la carretera Pamplona-Bucaramanga, en el Pr 112+00, como consecuencia del represamiento de la Quebrada Navarro, que genero un deslave que afecto la parte céntrica de la ciudad.

Figura 5. Proceso de remoción en masa en el talud en la vía Pamplona-Bucaramanga con pérdida de banca por el represamiento de Quebrada Navarro.

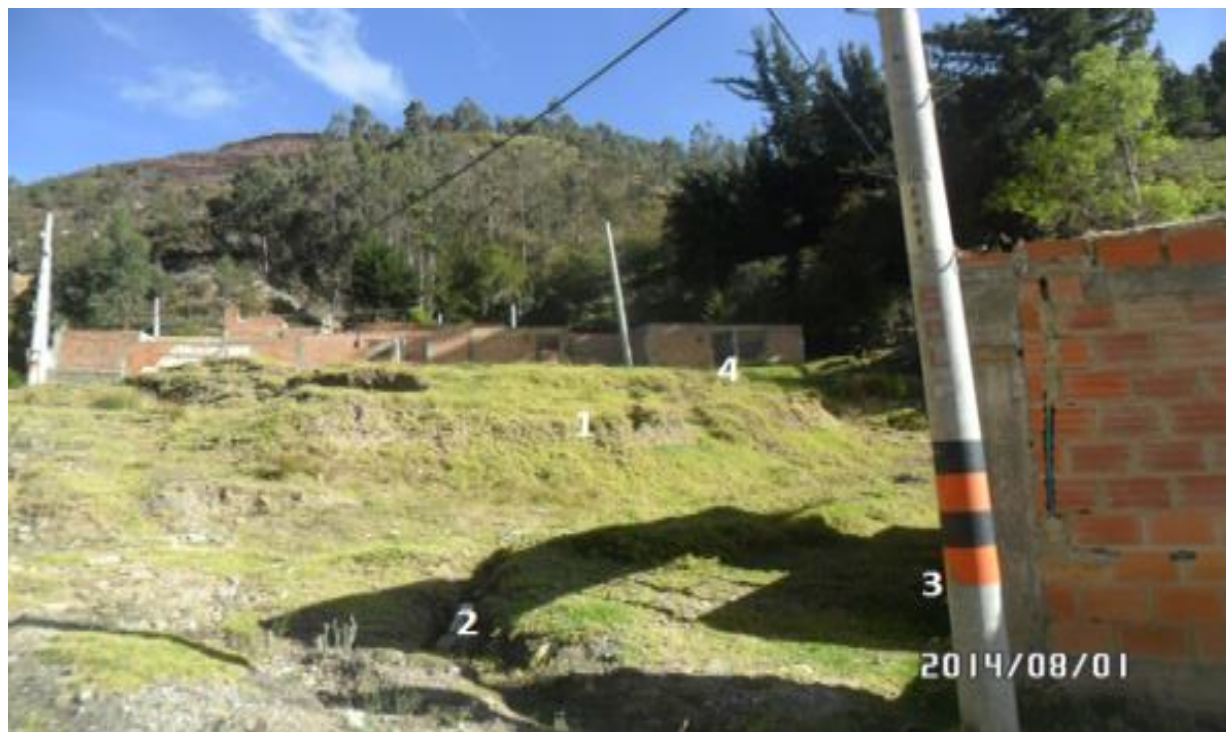
Figura 19. Relieve procesos de remoción de tierras. Urbanización Valle de Espíritu Santo

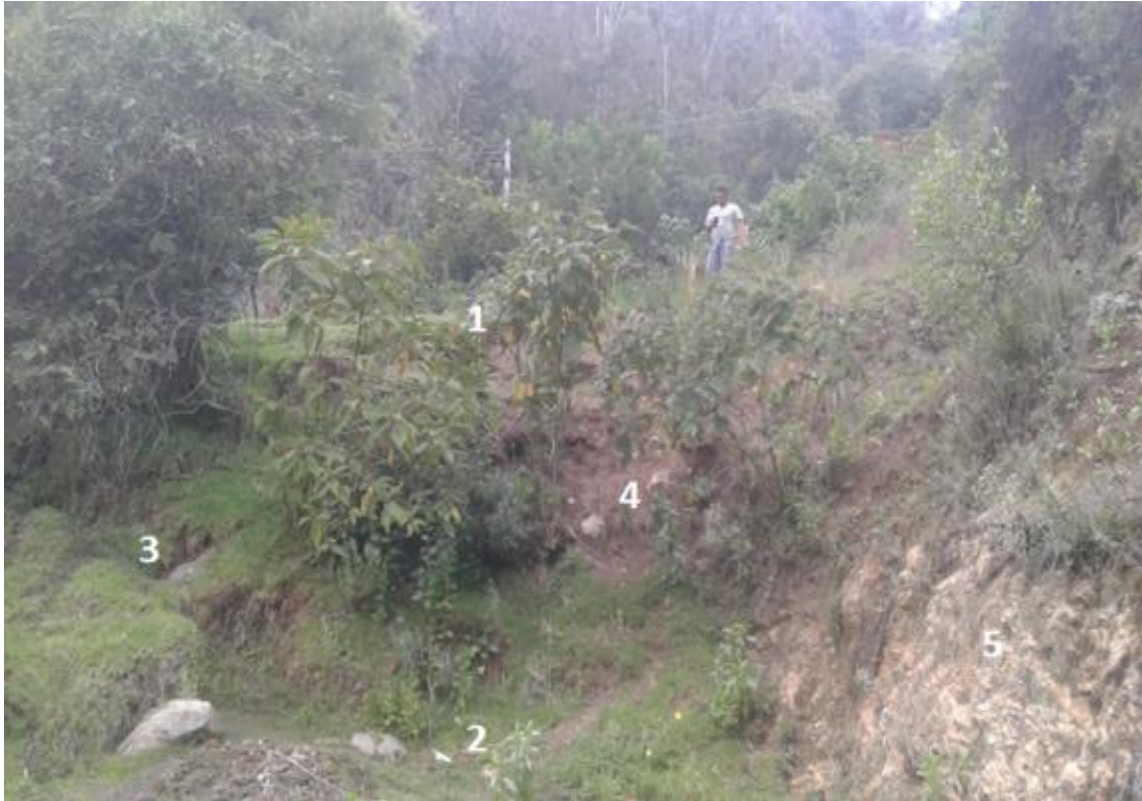
Figura 21. Relieve. Urbanización Valle de Espíritu Santo

1. Inicio de la Reptación.
2. Parte final Del primer salto de reptación.
3. Cárcavas producidas por el mal manejo de las aguas de escorrentía y de la toma.
4. Horizonte A de perfil regolítico de material meteorizado con presencia de bloques color rojizo.
5. Horizonte B. del perfil regolítico pared vertical del talud removido, se observa matriz de suelo tipo arcilloso Pendiente superior a 45°

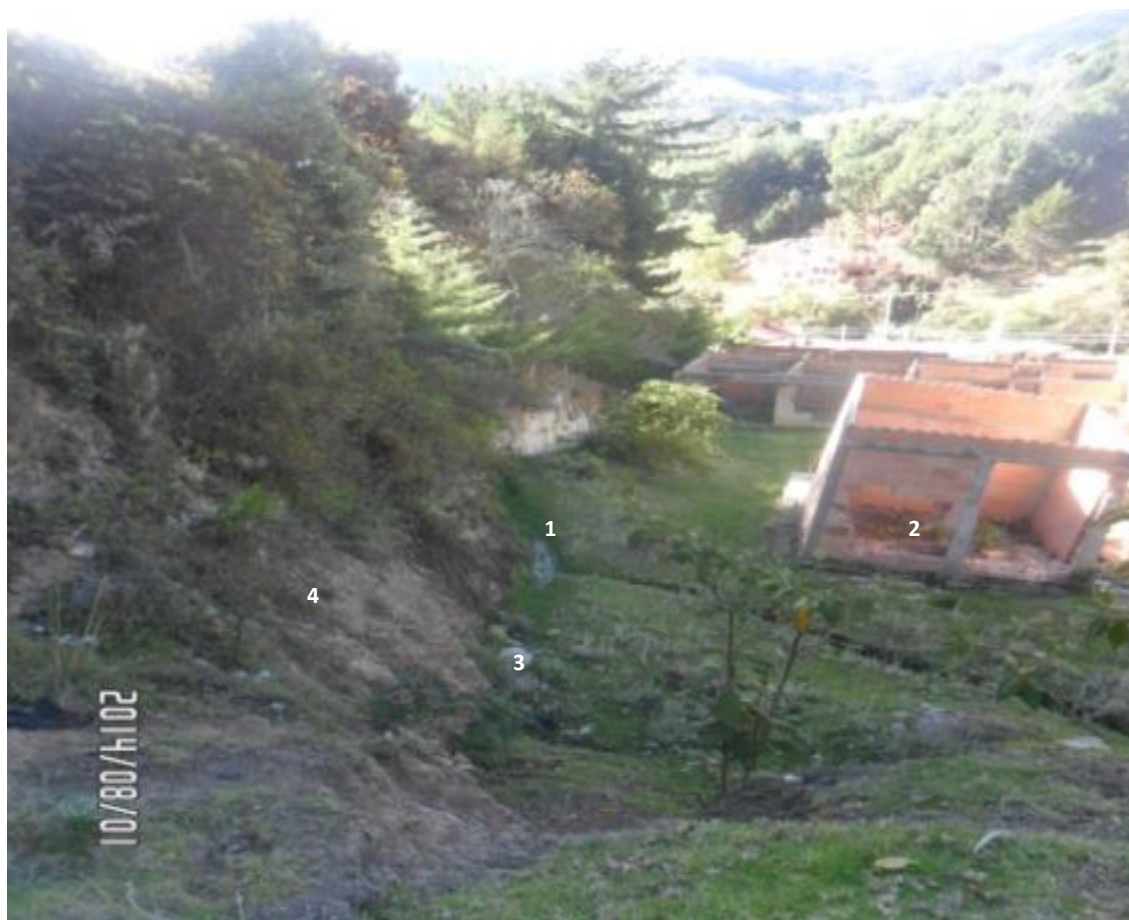
Figura 22. Relieve, Urbanización Valle de Espíritu Santo

1. Lente de Agua, cauce de la quebrada la Toma.
2. Estado de Viviendas averiadas por la Remoción en Masa.
3. Parte final del Deslizamiento.
4. Punta Inicial del Deslizamiento.

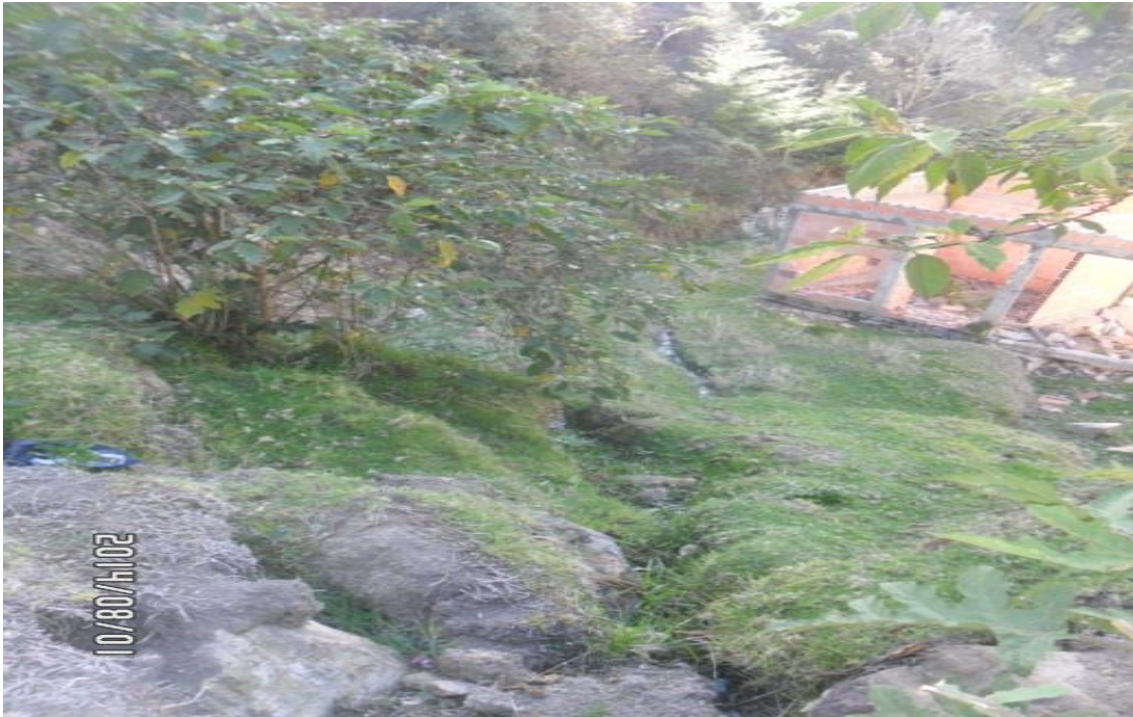
Se encuentra en la parte media de la Urbanización un material con alto contenido de arcilla sólida in situ, con presencias de grietas de desecación, producto del fenómeno del niño.

Además del desplazamiento longitudinal, la masa de suelo trato de rotar, lo que sugiere un denudacional mixto complejo, que permite ver que en la parte superior la cubierta vegetal tiene una parte oscura y luego el horizonte V, se presentan grietas verticales de desecación de gran profundidad.

Durante el prolongado período de sequía asociado al último fenómeno del niño, en la urbanización se presentaron grietas de contracción aleatorias de variadas dimensiones de; abertura, longitud y profundidad, las cuales, se convirtieron en fuente de vertimientos indeseados de aguas no controladas de escorrentía que circulan por las laderas, este fenómeno ocasiono cambios fuertes de presión hidráulica, lo que origina una constante infiltración del agua en los terrenos agrietados por desecación, lo cual causan daños irreparables en los suelos en general estén o no en pendiente, esta situación pueden estar relacionada con una o varias de las siguientes causas:

Figura 23. Grietas de desecación, Urbanización Valle de Espíritu Santo.

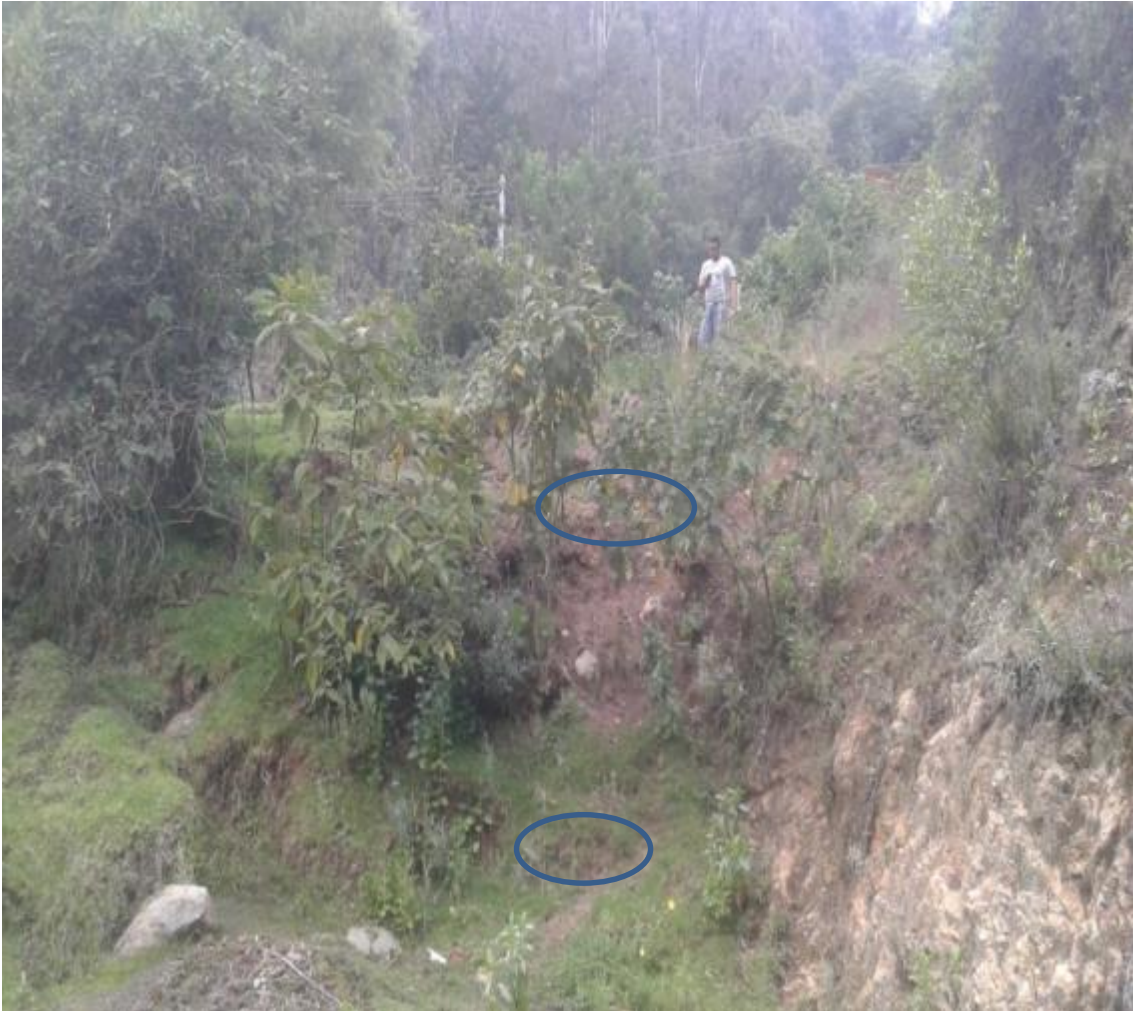
La alta permeabilidad del coluvión facilita que el agua lluvia y sobrantes que se infiltran, alcance el contacto entre el coluvión y el geomaterial basal natural presente en la zona, haciendo que la capa coluvial y/o los suelos residuales derivados de la descomposición del ortoneis, afloren en diferentes locaciones y se movilicen ladera abajo.

Figura 24. Escalonamientos y Bloques de roca.

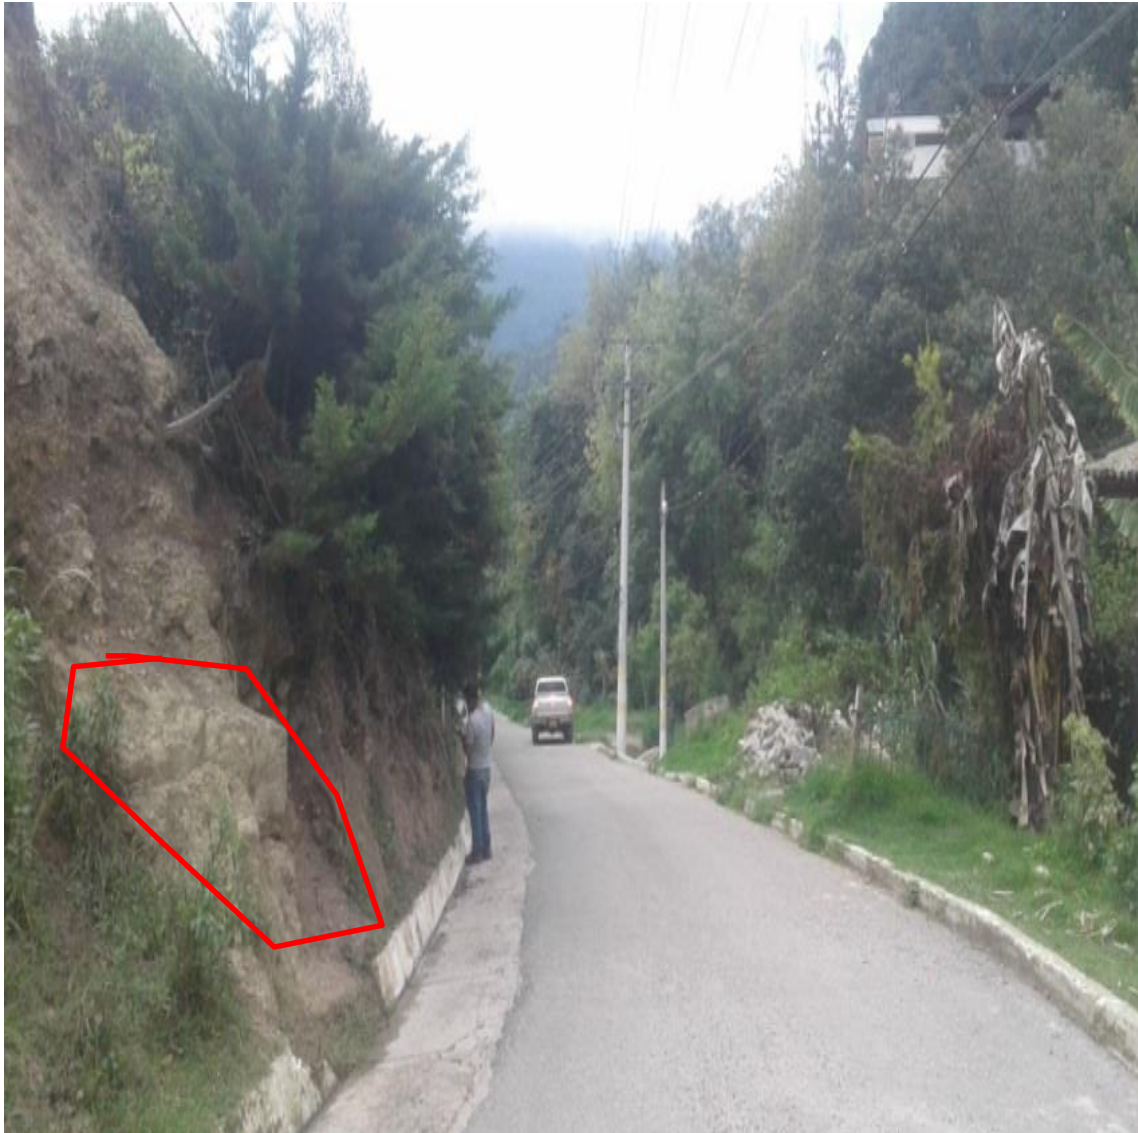
La geomorfología de ladera con descansos (pulsos de energía) adosados en gran medida a la naturaleza arcillo limosa de la matriz de los suelos que integran el coluvión, facilita que los cantos rodados se aniden en ellos. (Ver Figura 25).

Figura 25. Bloques de roca, sector intermedio del talud Urbanización Valle del Espíritu Santo.

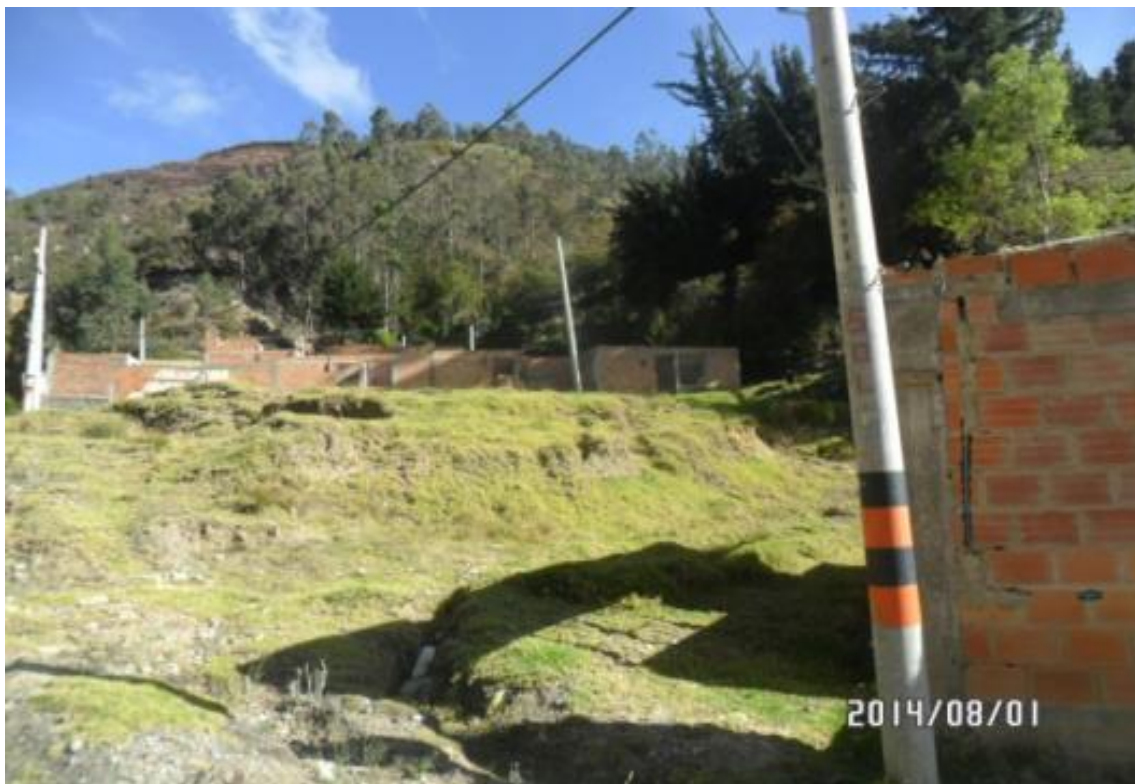
Figura 28. Se Presenta Deslizamiento de Tipo Planar

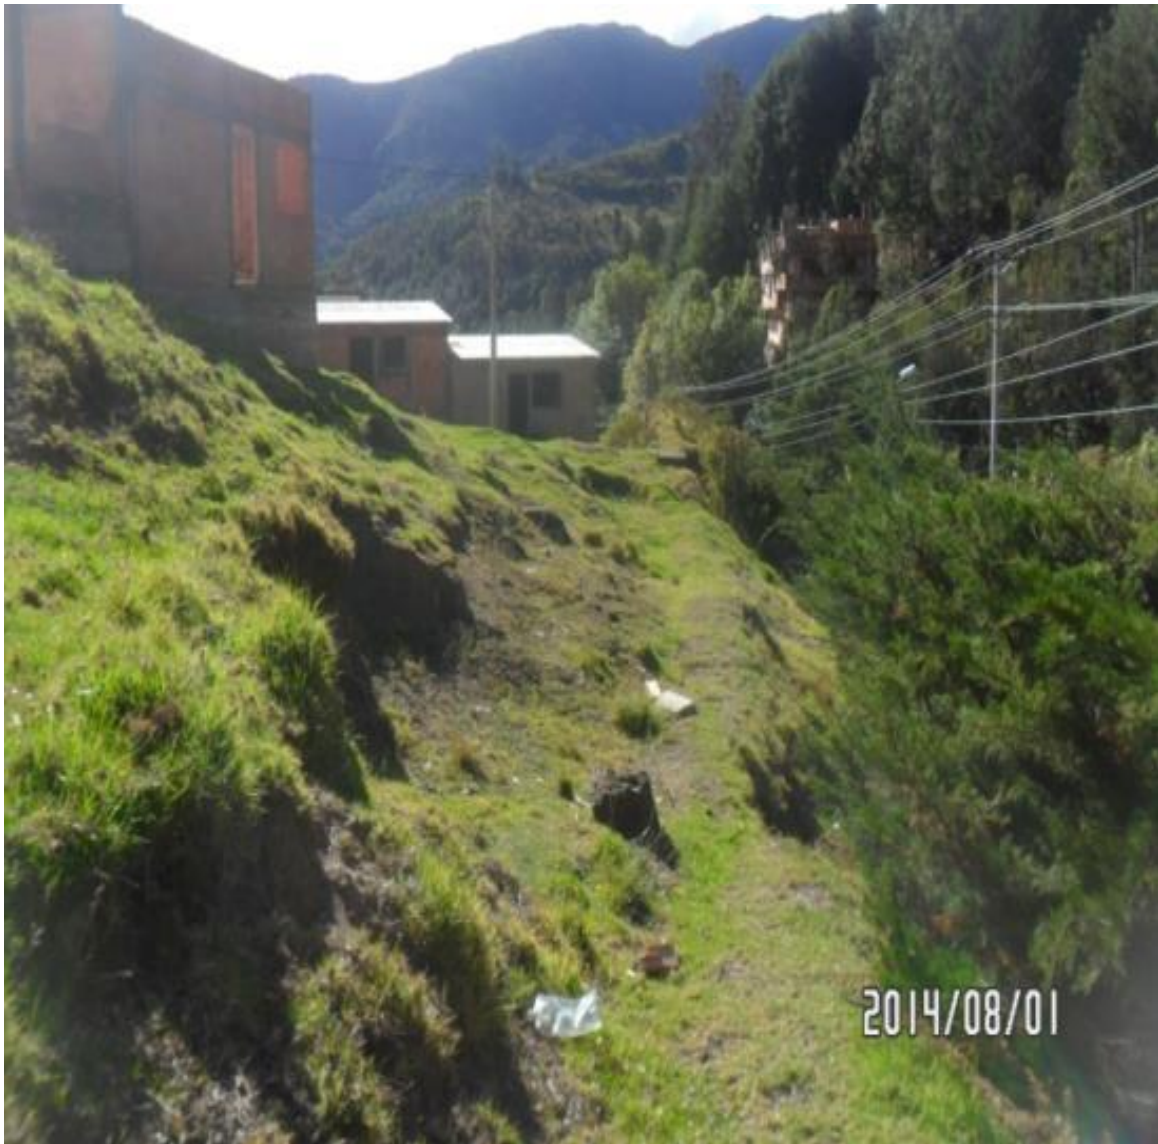
Figura 29. Se Presenta Deslizamiento de Tipo Planar.

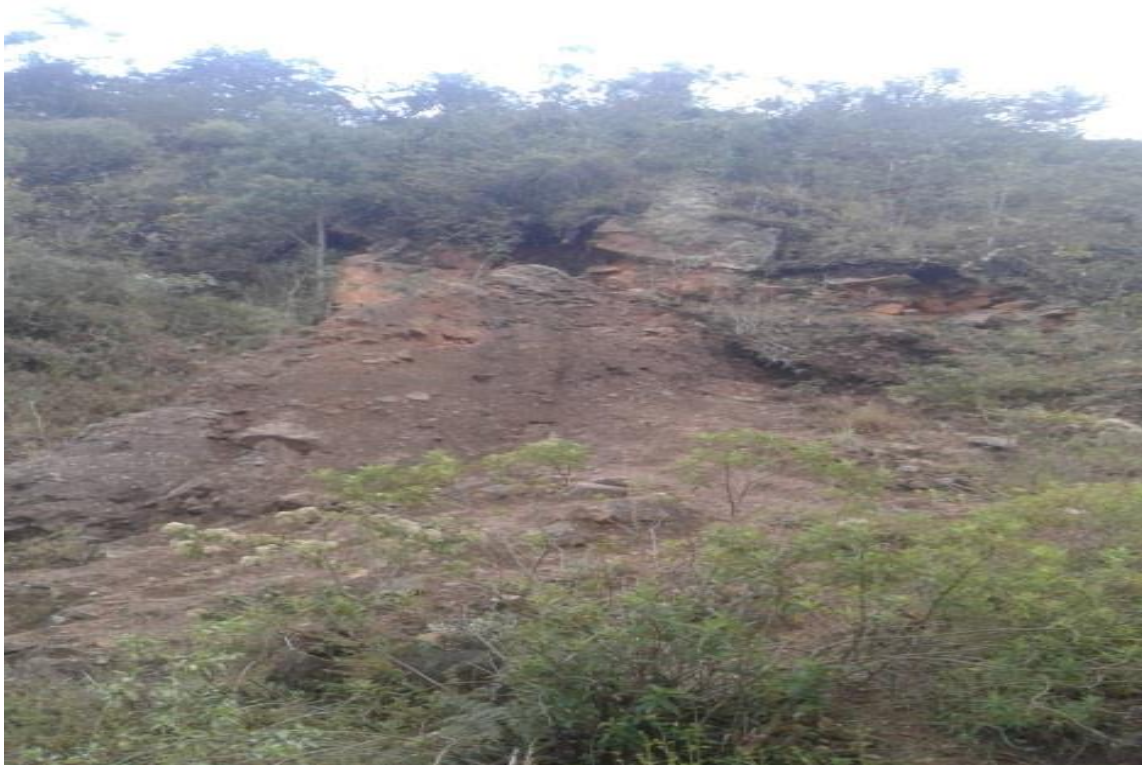
Figura 30. Se presenta deslizamiento en forma de cuña.

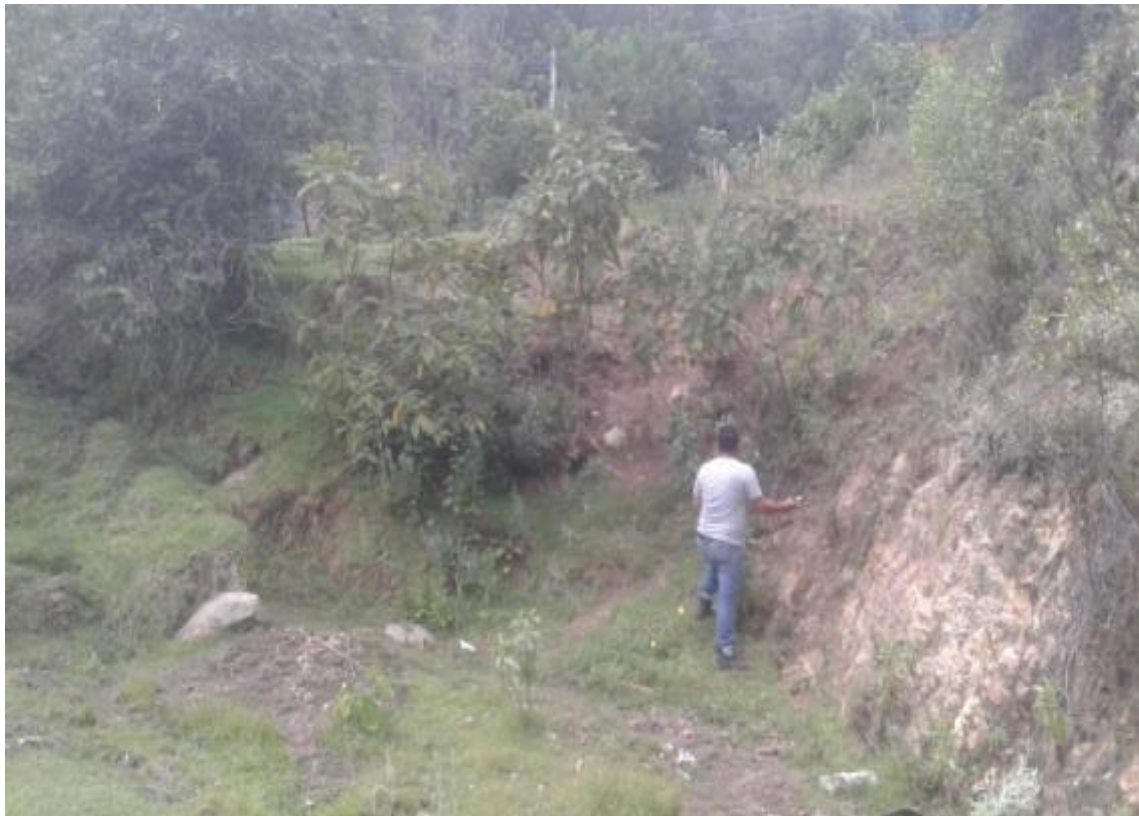
Figura 31. Derrumbe rotacional

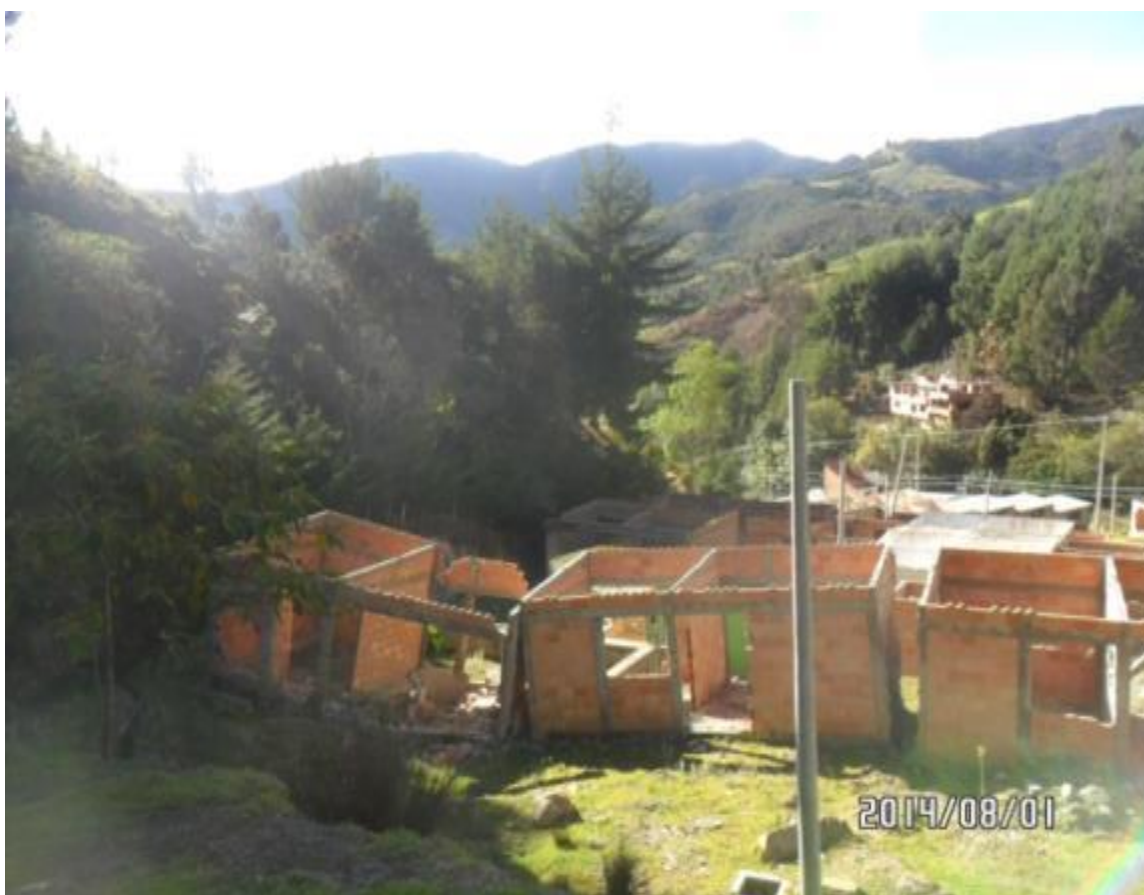
Figura 32. Derrumbe rotacional.
