Anexo 1. Evidencia Y Formatos Desarrollados Durante La Practica Empresarial

1. Formatos Mejoramiento y Rehabilitación Del Tramo Labranzagrande - Alto Del Oso (65BY01)

2. Mejoramiento Y Rehabilitación De La Vía Moniquirá –Togüi, Muros De Contención, Departamento De Boyacá

FORMATO	Versión: 0
		Código: M-PD-ID-F-006
INFORME DE VISITAS DE CAMPO		Fecha: 08/Jun/2022

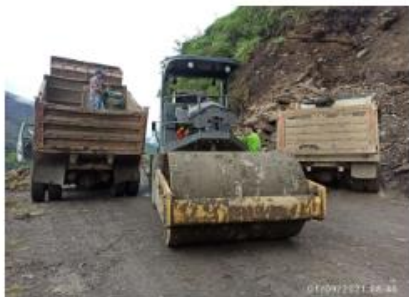
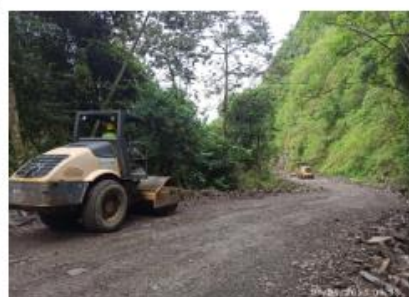
Avance	Comentario		
Aplicación y sellado de la capa de afirmado.	Se trabajo en un nuevo tramo de aproximadamente 230m, asegurando bombeo, peralte y definición de la cuneta. Se hicieron 50 viajes de material.

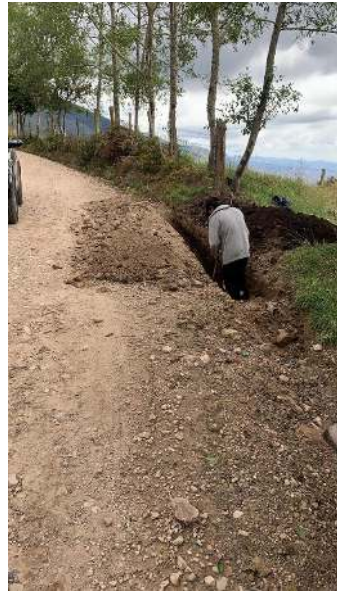
PUNTO	LATITUD	LONGITUD	OBSERVACIÓN	DETALLE
1	5.725935	-73.466255	Excavación para la instalación de tuberías por parte de la población de la zona. Afectando el tránsito de a vías y el mantenimiento ejecutado.	Imagen 1 y 2
2	5.712616	-73.478714	Aplicación de afirmado y mejoramiento del perfil vial.	Imagen 3 y 4
3	5.707869	-73.481484	Presencia de gran densidad de material vegetal y de humedad, que puede derivar en baches en la banca de la vía.	Imagen 5
4	5.704814	-73.483666	Aplicación de afirmado, mejoramiento en el peralte de la curva, limpieza y adecuación de cunetas.	Imagen 6,7 y 8
5	5.703833	-73.485497	Aplicación de afirmado, ampliación de la banca de la vía, limpieza y adecuación de cunetas.	Imagen 9 y 10
6	5.701306	-73.486194	Instalación de afirmado y adecuación del perfil vial.	Imagen 11
7	5.698774	-73.487480	Aplicación de afirmado, ampliación de la banca de la vía, limpieza y adecuación de cunetas. Presencia de gran densidad de material vegetal y de humedad, que puede derivar en baches en la banca de la vía.	Imagen 1 y 2

Imagen 1 Excavación para tubería

Finalmente, se recomienda para el tramo que cuenta con pavimento flexible llevar a cabo actividades de rocería, labor que no se ejecutó. Así mismo se aprecia la necesidad de realizar mantenimiento al puente El Roble y limpieza de obras de arte. Además, durante la revisión técnica se apreció la excavación sin autorización para la instalación de tuberías lo cual es externo a las labores adelantadas por parte de la empresa ASDETBOY S.A.S, durante esta actividad pueden dejar escombros en la vía y afectar el mantenimiento llevado a cabo en las cunetas, por lo cual es vital que la entidad municipal controle dichas actuaciones. Teniendo en cuenta estos ítems se puede asegurar la conservación del buen estado de la vía y que requiera reparaciones ocasionalmente.

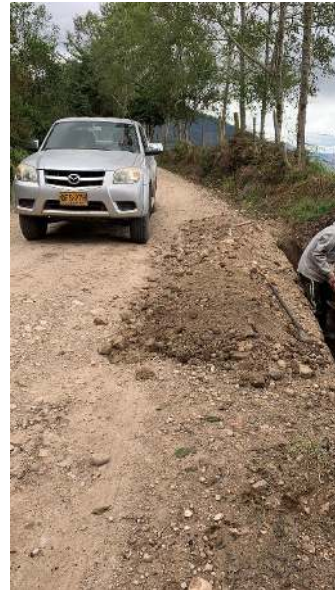
Imagen 2 Residuos de excavación sobre la vía

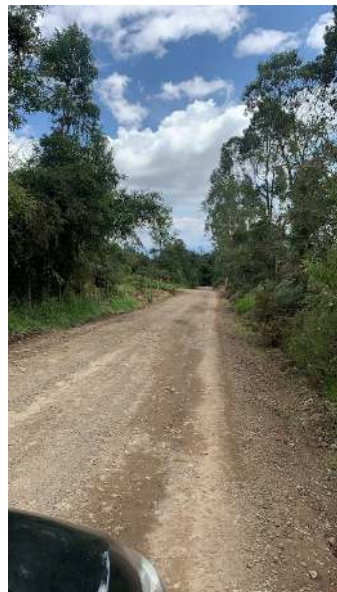
Imagen 3 Tramo rehabilitado punto 2

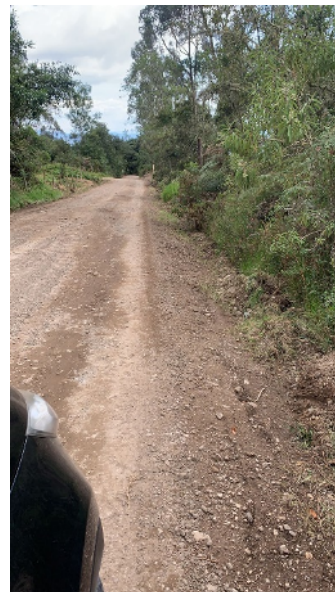
Imagen 4 Tramo rehabilitado punto 2

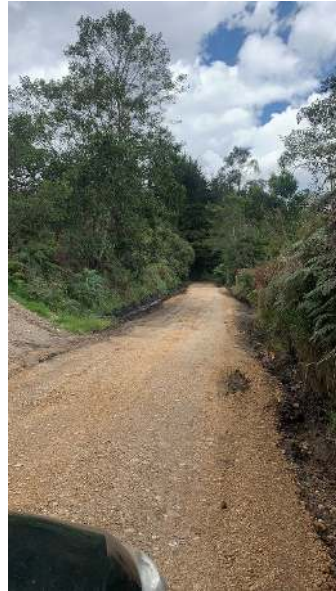
Imagen 5 Posibles daños por humedad

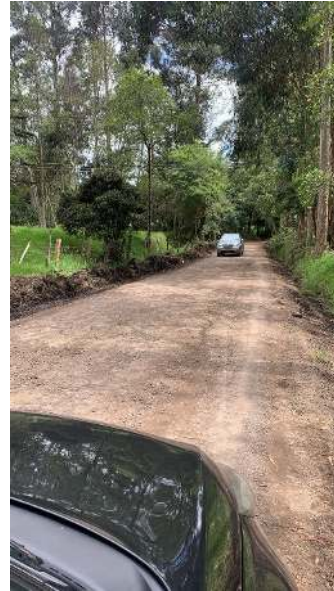
Imagen 6 Tramo rehabilitado punto 4

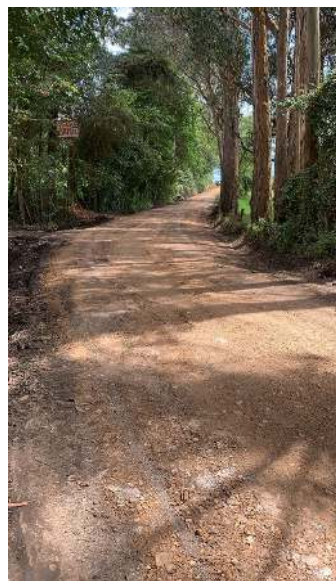
Imagen 7 Tramo rehabilitado punto 4

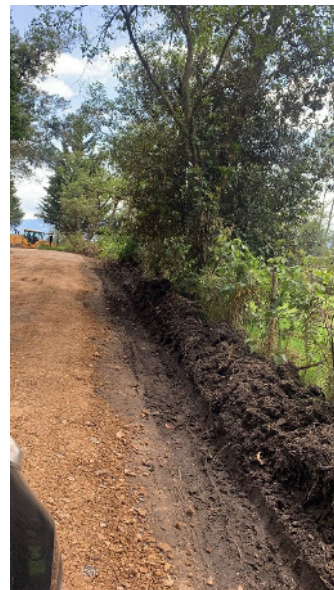
Imagen 8 Tramo rehabilitado punto 4

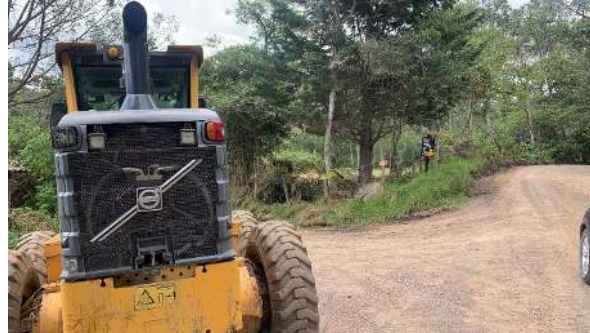
Imagen 9 Tramo rehabilitado punto 5

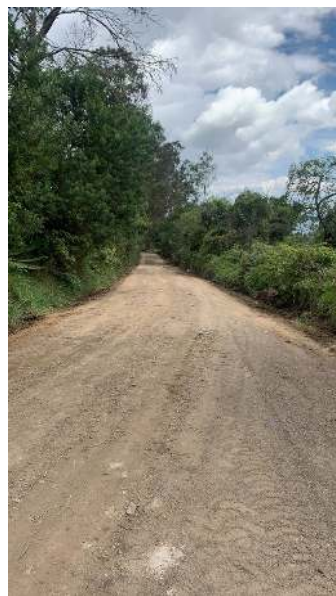
Imagen 10 Tramo rehabilitado punto 5

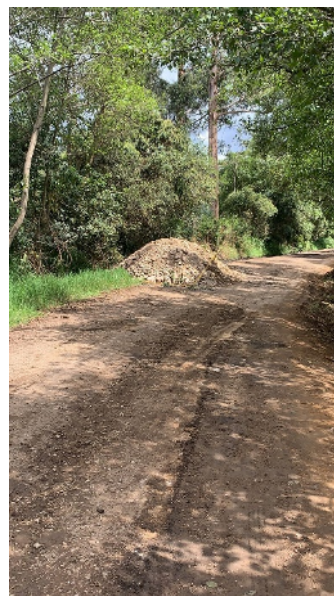
Imagen 11 Tramo rehabilitado punto 6

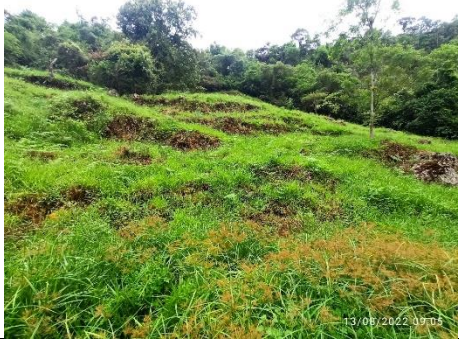
<p>GOBERNACIÓN DE Boyacá</p>	<p>SOLICITUD DE APOYO VÍA SUSCEPTIBLE DE PRESENTAR MOVIMIENTO DE REMOCIÓN EN MASA ASOCIADOS A LA SEGUNDA TEMPORADA DE LLUVIAS 2021</p>
<p>Pisba, 10 de noviembre de 2021</p> <p>Desde días anteriores se ha evidenciado un hundimiento en un tramo vial ubicado en el km 6 corredor vial Pisba - Labranzagrande sector Gormú vereda de Moniquirá, este ha ido aumentando y da la probabilidad de ocurrencia de deslizamiento y pérdida de la banca de la carreta, lo cual causaría el cierre total de esta. En el tramo se puede afectar una cuenca hídrica y viviendas aledañas. Se hace necesario realizar obras de estabilización de taludes y recuperación de las zonas afectadas por el desplazamiento de tierra, pues ya existen grietas y varios desniveles en la base de vía.</p>

<p>Parte alta de la zona afectada, donde se evidencia que el movimiento de tierra se presenta en una área grande alrededor de la vía.</p>

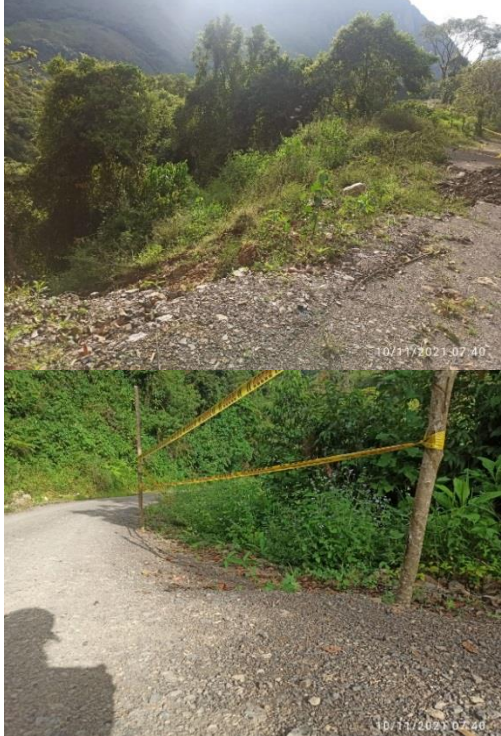
<p>Hundimiento e inicio de deslizamiento de la banca.</p>

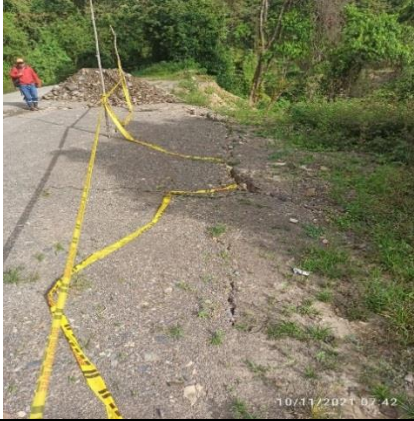
Agrietamiento y peligro de deslizamiento de la banca.

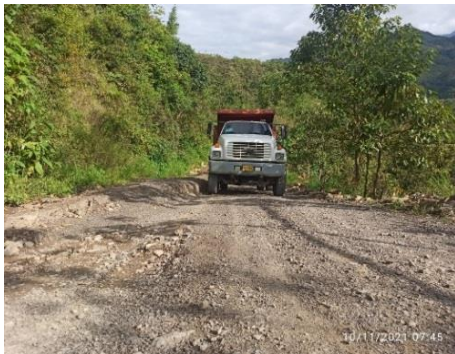
Parte critica, asentamiento diferencial de aproximadamente 60 cm.

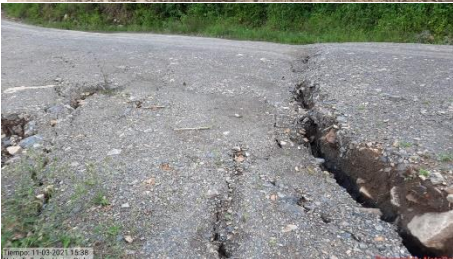
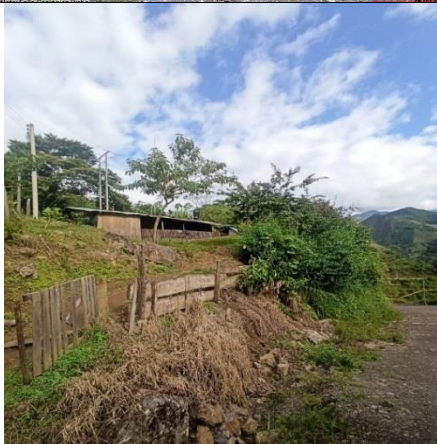
Vivienda con mayor riesgo, existen tres viviendas mas metros arriba de esta.
