PRACTICA EMPRESARIAL COMO AUXILIAR DE INGENIERÍA CIVIL EN LA
CORPORACIÓN AUTONOMA REGIONAL PARA LA DEFENSA DE LA MESETA
DE BUCARAMANGA(CDMB)- SUBDIVISIÓN DE GESTIÓN DEL RIESGO Y
SEGURIDAD TERRITORIAL(SURYT)

UNIVERSIDAD INDUSTRIAL DE SANTANDER
FACULTAD DE INGENIERÍAS FÍSICO-MECÁNICAS
ESCUELA DE INGENIERÍA CIVIL
BUCARAMANGA
2022

Trabajo de grado para optar al título de Ingeniería Civil

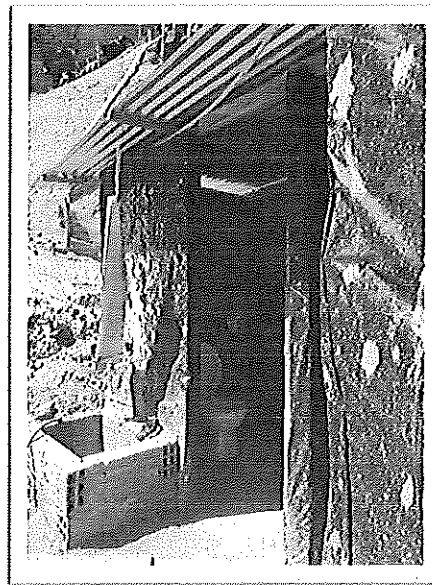
En la visita se logra evidenciar que hay una problemática de vertimientos por parte de los residentes de las viviendas aledañas a la obra en ejecución ya que algunos vertimientos de las viviendas están siendo dispuestas sobre las obras directamente o por fugas que hay en las tuberías que conducen dichos

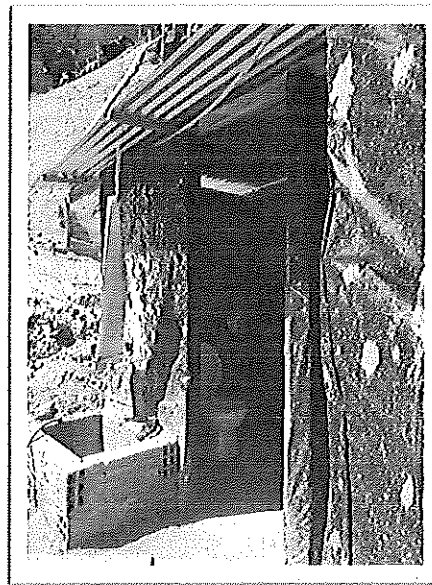
En la visita se logra evidenciar que hay una problemática de vertimientos por parte de los residentes de las viviendas aledañas a la obra en ejecución ya que algunos vertimientos de las viviendas están siendo dispuestas sobre las obras directamente o por fugas que hay en las tuberías que conducen dichos

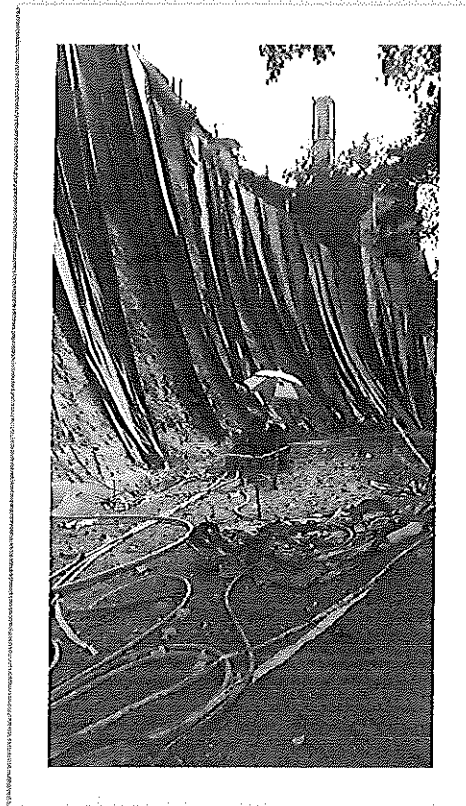
La vivienda que cuenta con el sistema de apoyo improvisado (horcón de madera), se reparara cuando se realice la instalación de anclajes en esta sección del talud.

En el proceso de remoción para la nivelación del talud con maquinaria se produjo la extracción de una sección de cimentación de la vivienda, está actualmente tiene como soporte una estaca de madera lo cual no es seguro para los habitantes de la propiedad.

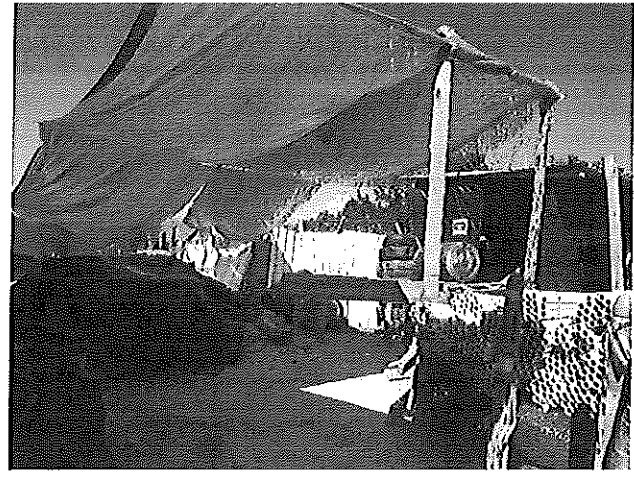
MATERIALES: en el recorrido se puede evidenciar que existe un área para el almacenamiento de materiales, la cual debe estar 100% cubierta para evitar la contaminación y la pérdida de los componentes de cada material que se almacene en esta zona. Y así garantizar la calidad de los materiales.

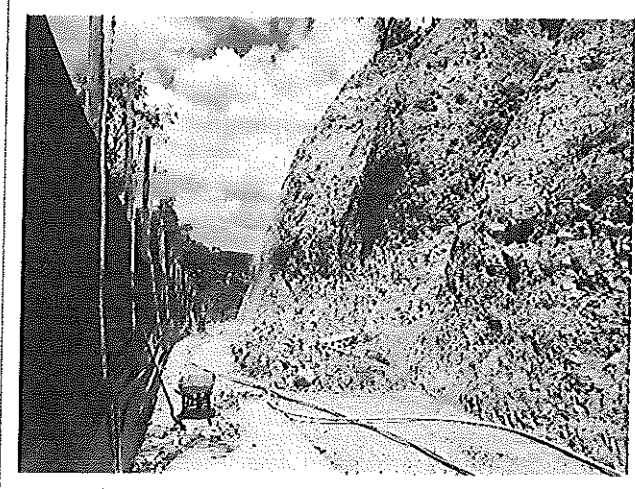
Hay que tener en cuenta que no hay que dejar acumular demasiados residuos o sobrantes de las actividades que se están realizando en la obra ya que en el momento de alguna precipitación fuerte existirá mucho material y se generará arrastre lo cual puede ocasionar taponamientos de cajas de vertimiento de aguas y se generan problemáticas en la vía alterna por residuos de tierra dispuestos en estas.

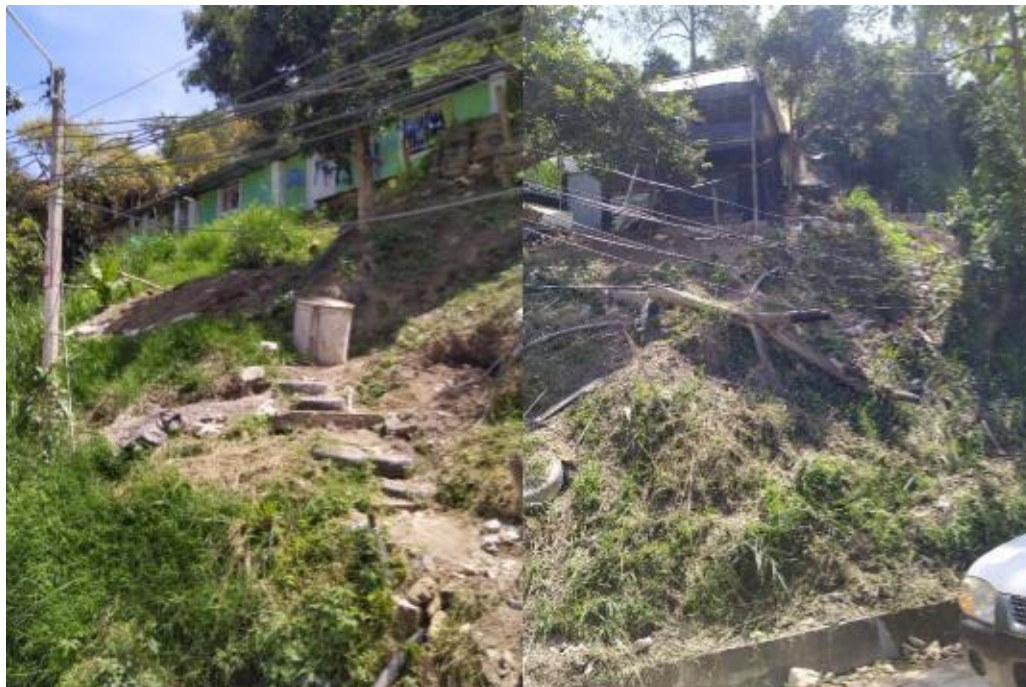
Ilustración 5: intervenciones sobre el talud.

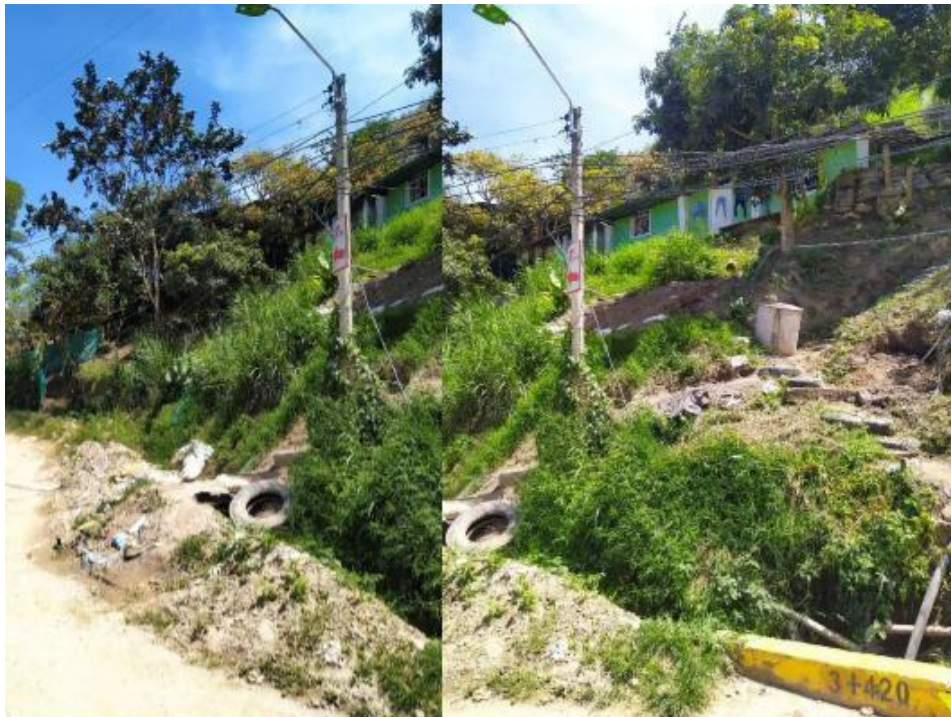
Ilustración 6: Depósitos de material antrópico (orgánicos e inorgánicos).

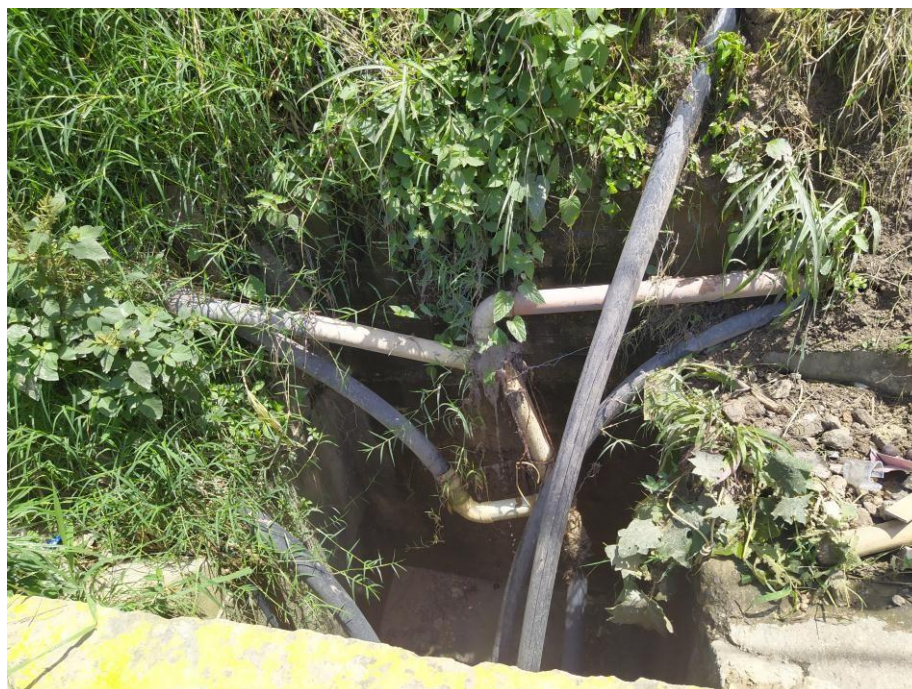
Ilustración 7: Vertimientos que se realizan al Box Colvert.

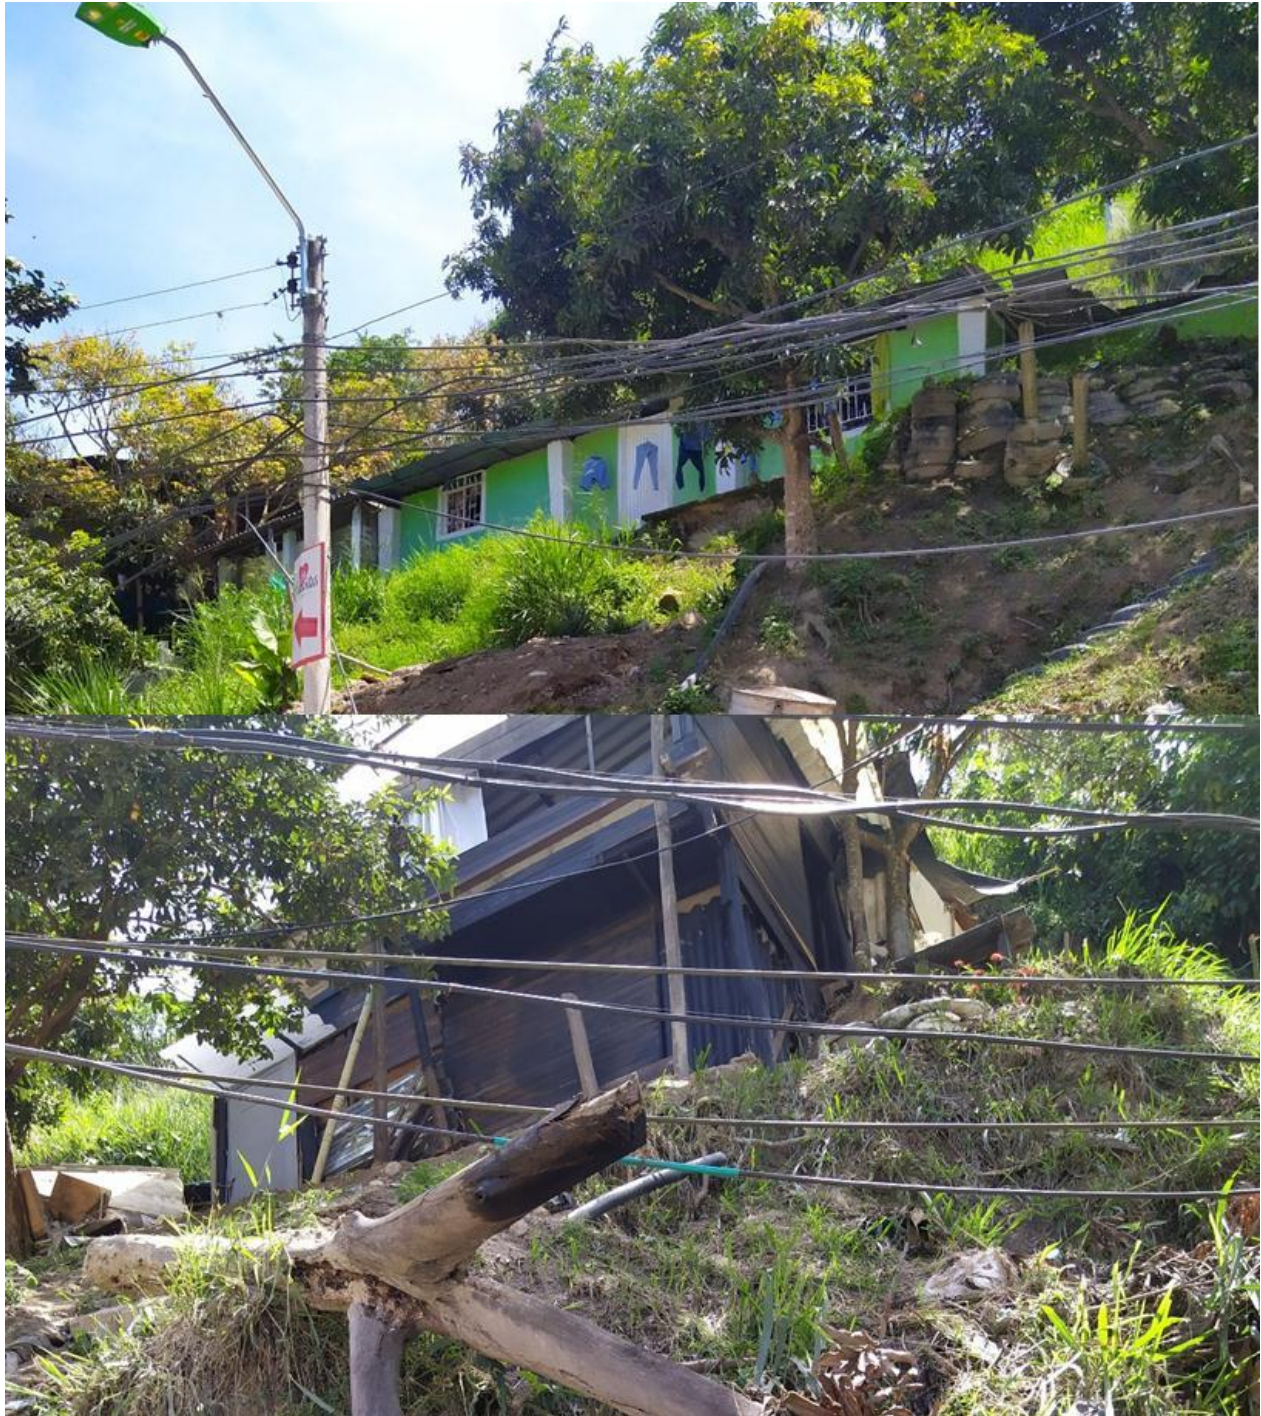
Ilustración 8: tubos que conducen agua sobre la red eléctrica.

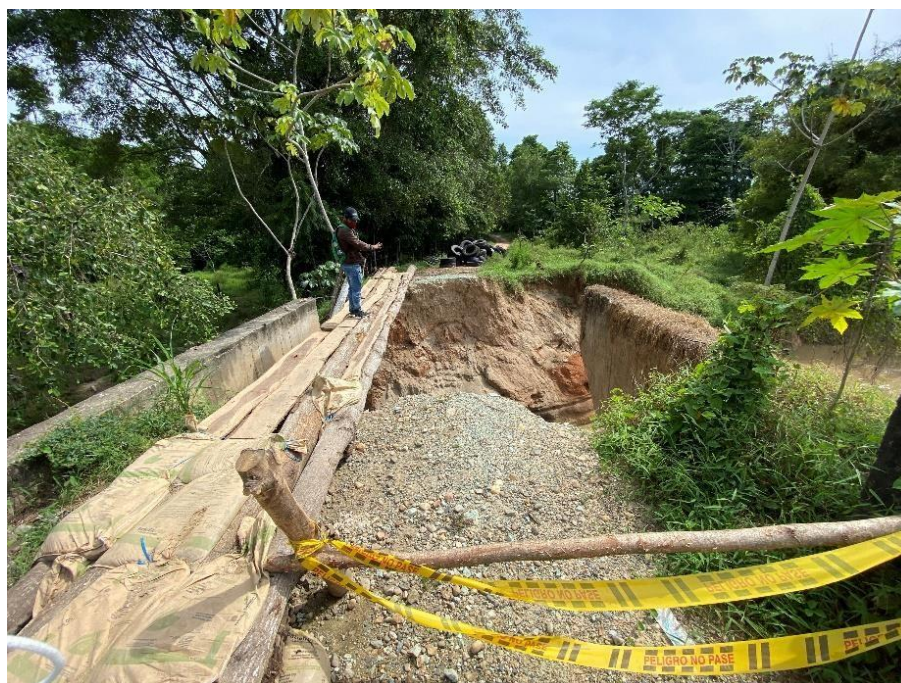
En el anterior evento de pérdida de banca del estribo derecho del Puente Las Avispas, los entes territoriales mitigaron la amenaza mediante la instalación de un sistema de geo-estructura, consistente en cilindros de geo-membrana rellenos con material de préstamo de la zona, conformado principalmente por arena del cauce, los cuales pese a su gran resistencia, con el paso de los años y material vegetal (truncos de gran tamaño) transportado durante las crecientes, se deterioró y rompió perdiendo su relleno poco a poco, hasta el actual colapso que terminó con pérdida de la banca (Ver **Foto 1**).

Foto 1 Pérdida de la banca sobre el estribo derecho del Puente Las Avispas – Fuente propia 21-05-2021

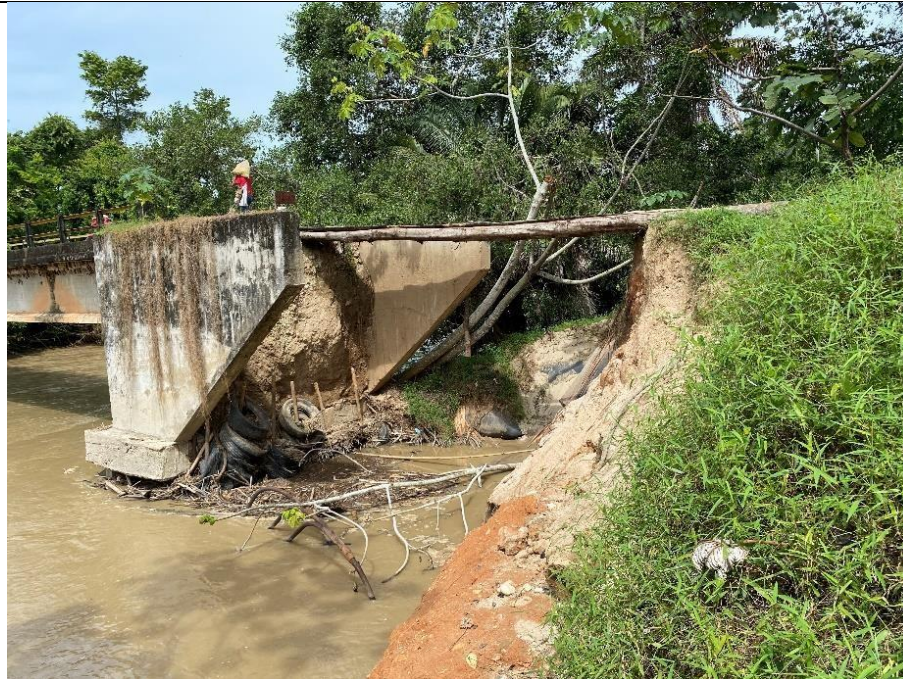
Foto 2 Socavación en la base del estribo derecho del Puente – Fuente propia 21-05-2021

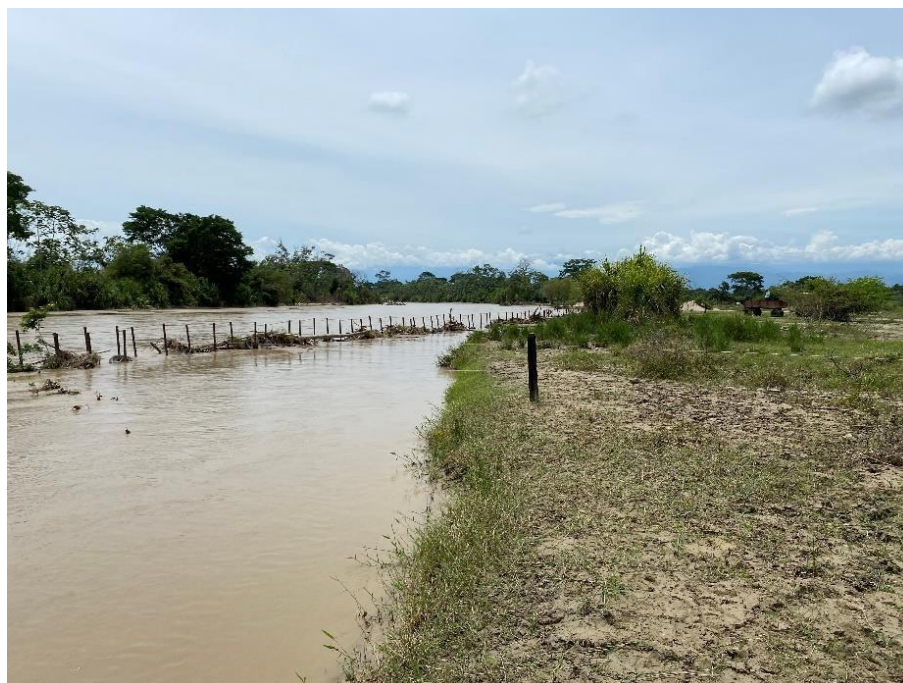
En este mismo sector, la comunidad había instalado con recursos propios, una barrera de jarillón con material de préstamo de la zona, así como una barrera de tuberías, con tablas y llantas. No obstante, durante el más reciente evento de creciente, esta barrera se encontraba deteriorada y fue superada fácilmente por la dinámica del cauce, inundando varias hectáreas de terreno.

Foto 4 Zona de desbordamiento del Río Cáchira del Espíritu Santo hacia la Vereda La Platanala – Fuente propia 21-05-2021

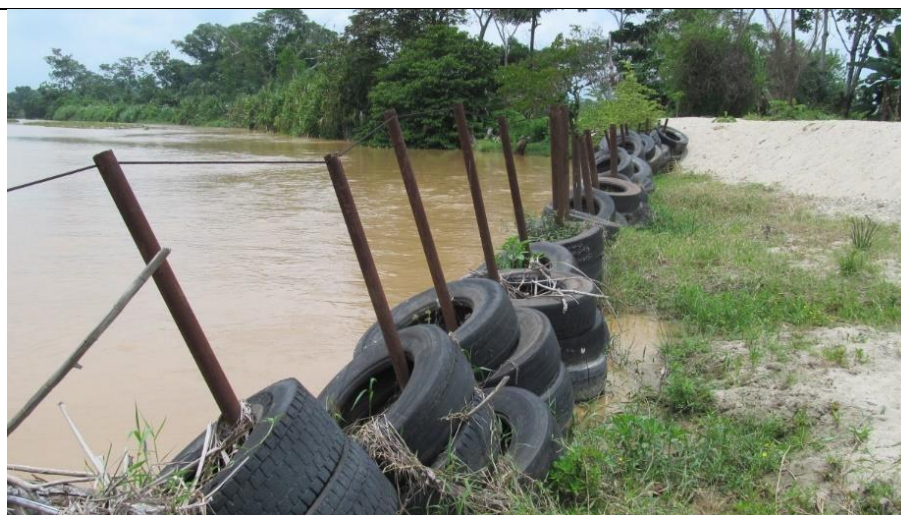
Foto 5 Jarillón y barrera con tubería y llantas instalada por la comunidad de la Vereda La Platanala –
Fuente propia 11-11-2016

la Garzas-Rondones, han sido tratados con obras de mitigación temporal, que terminaron fallando en el más reciente evento de creciente.
