**MEJORAMIENTO DEL TRATAMIENTO QUÍMICO
“DOWN-HOLE” PARA EL CONTROL DE CORROSIÓN
EN POZOS DEL CAMPO GUANDO**

**UNIVERSIDAD INDUSTRIAL DE SANTANDER
FACULTAD DE INGENIERÍAS FÍSICOQUÍMICAS
ESCUELA DE INGENIERÍA DE PETRÓLEOS
BUCARAMANGA
2008**

Trabajo de Investigación presentado como requisito parcial para optar al título de Ingeniero de Petróleos.

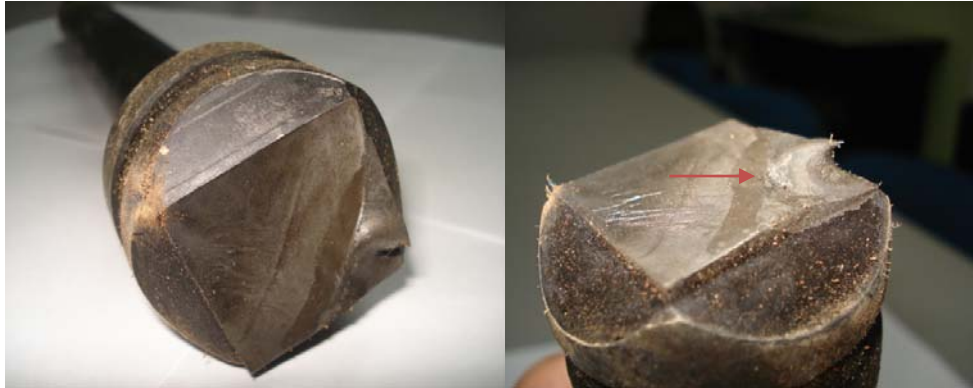
Figura 4-5: Rotura por fatiga asistida por corrosión.

El Pin end de la COROD presenta mecanismo de falla por tensión y fatiga, por la reducción del diámetro en la zona transversal en el punto de fractura. Figura 4-5.

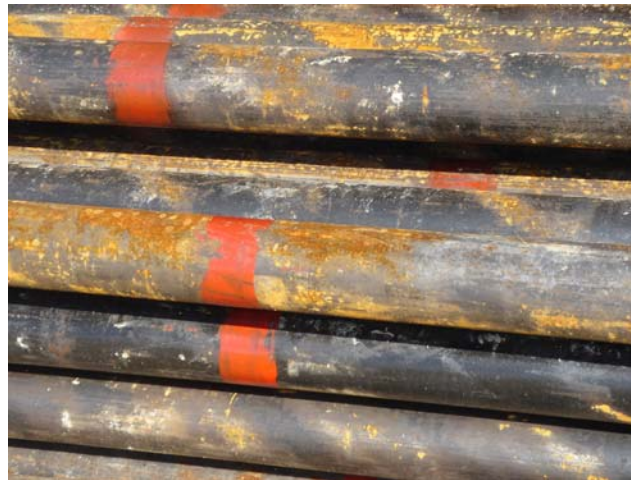
Figura4-6: Corrosión en varilla continua (Corod)

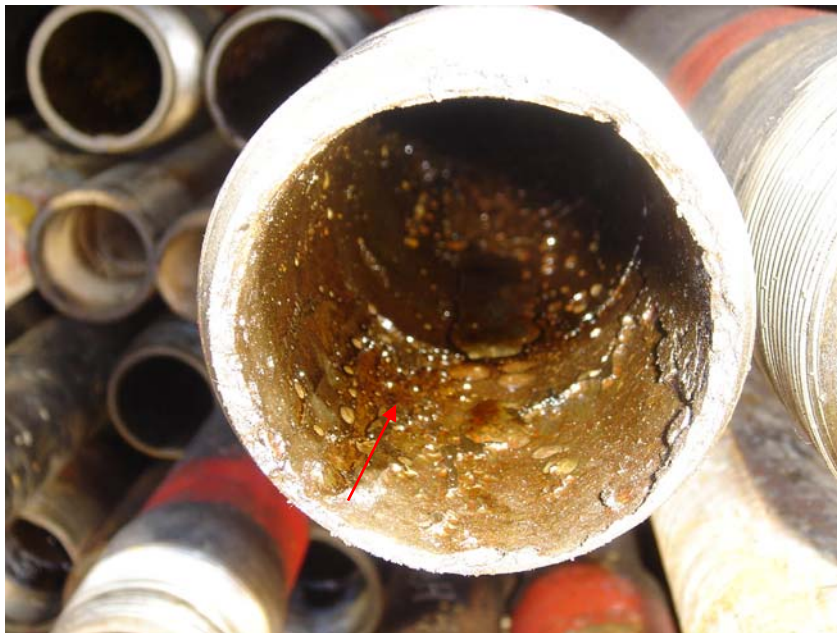
Figura 4-8: Muestra de corrosión en pin.

Debido a la discontinuidad del flujo que se puede presentar en las uniones Box-pin de la tubería de producción la corrosión por erosión pudo ocurrir por líquidos o gases en movimiento con o sin partículas abrasivas. Figura 4-8.

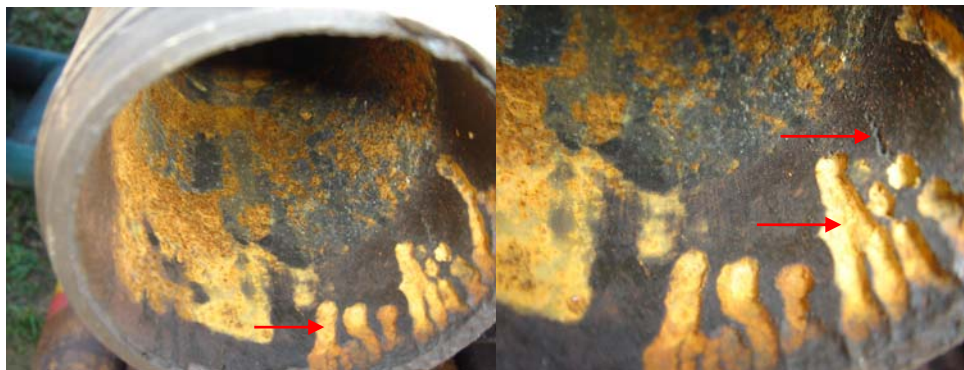
Figura 4-9: Muestra de Corrosión severa en pin

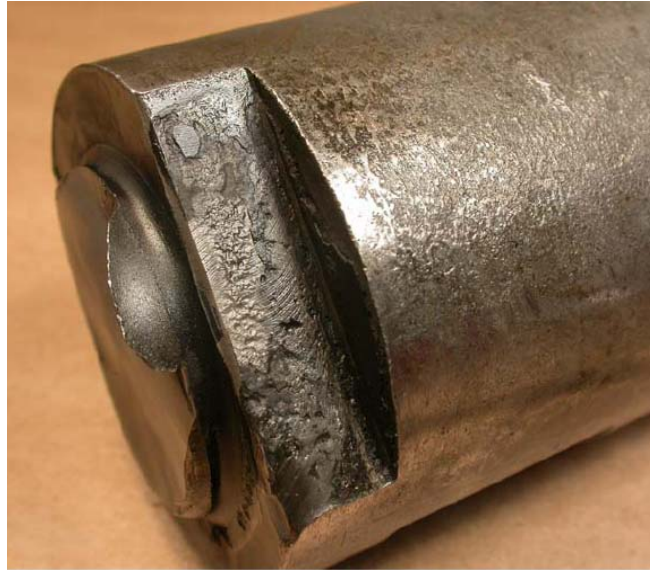
Figura 4-11: Area del Clutch de shear coupling con corrosión

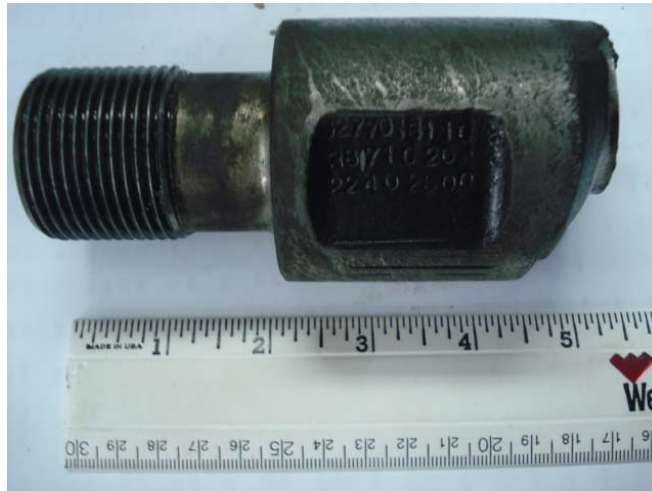
Figura 4-13: Cabezal de Rotor Bomba PCP GUA-069

Se identificó a partir de las muestras una forma de corrosión por picado en las mandíbulas, clutch y cuerpo del rotor; así como daños por desgaste o fricción con la tubería. Se tomaron medidas a la muestra de shear coupling obteniendo un diámetro mínimo externo del box de 1.983 in (50.4 mm) y un grosor de mandíbula de 1.493 in (37.9 mm). Comparando con las medidas estándares de fabricación que tiene esta pieza de diámetro externo del box de 2.040 in (51.8 mm) y grosor de mandíbula de 1.439 in (36.6 mm) se puede aseverar que se redujo el diámetro externo en 2.8% del valor nominal. Esto indica que la corrosión ha venido desgastando las paredes de la pieza hasta su falla.

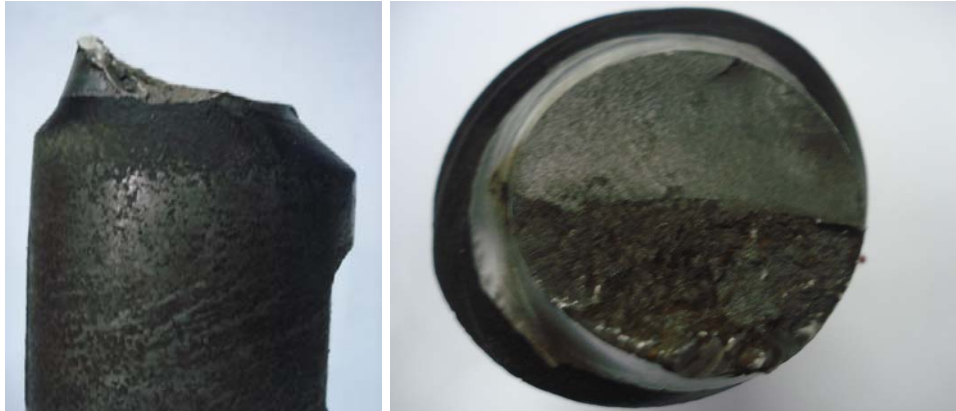
Figura 4-14: Muestra de rotor con evidencia de corrosión.

Estas muestras se enviaron a análisis de laboratorio a Weatherford Corod Products & Services Canada por medio de la empresa Petrobras Colombia Limited (ANEXO C); con el fin de determinar la razón de la falla de estas piezas. Estas pruebas llevaron a concluir que la falla del sheare coupling y rotor de la bomba; ocurrió por fatiga debido a esfuerzos de flexión y tensión, asistida por los daños generados por corrosión.

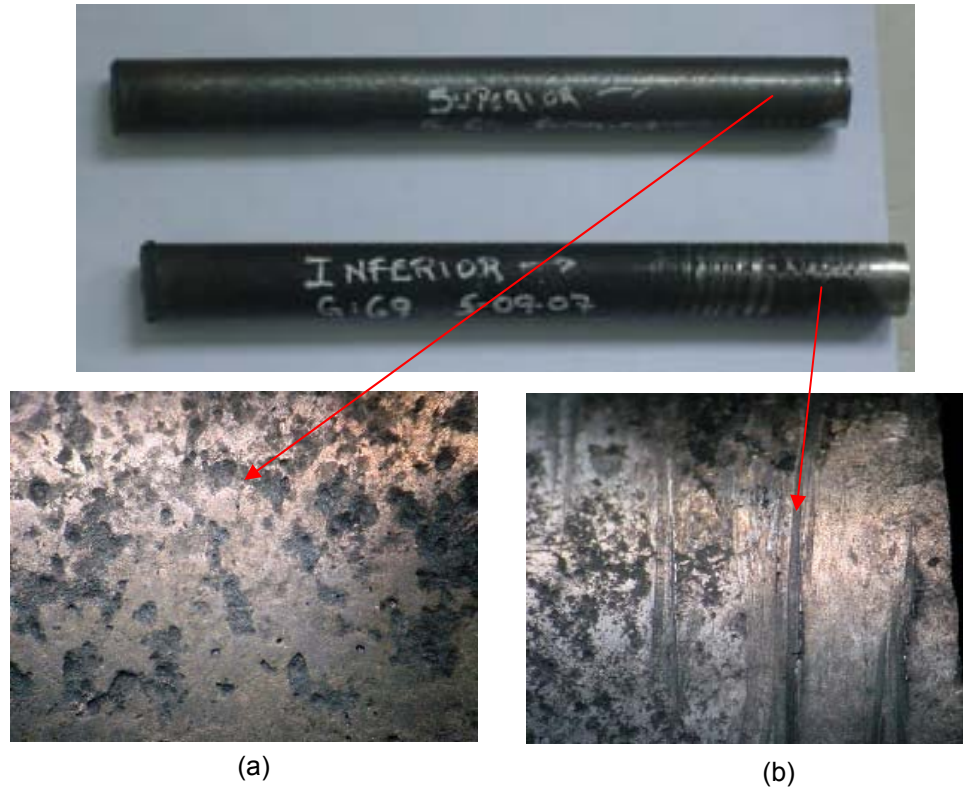
Figura 4-21: (a) Picaduras adyacentes a la zona de fractura, (b) Aspecto de formación de entallas por rozamiento.

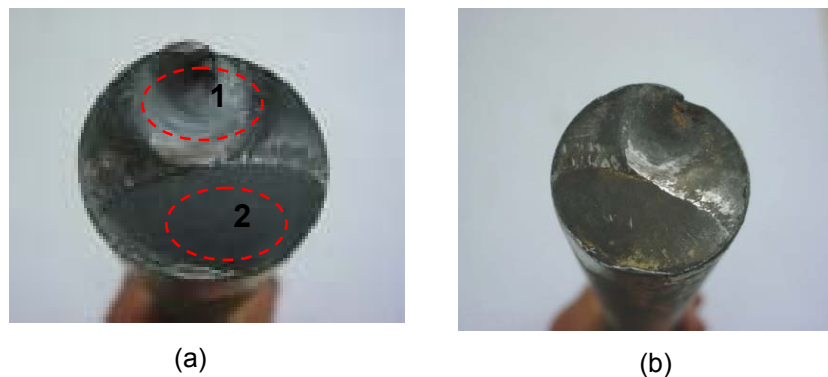
Figura 4-22: Morfología de la zona de fractura. (a) Sección superior, (b) sección inferior.

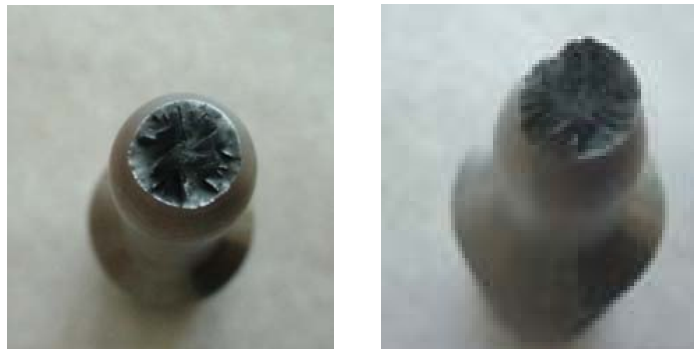
Figura 4-24. Superficie de fractura tipo dúctil. "roseta"

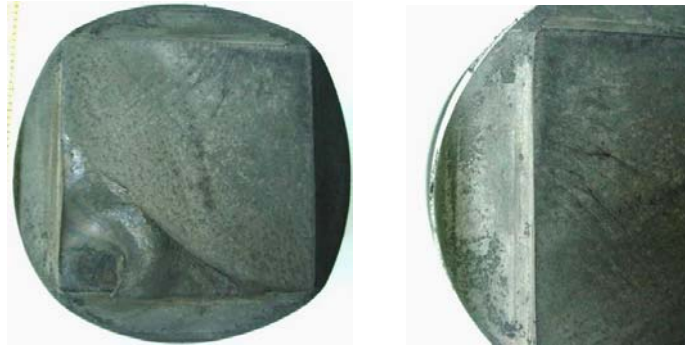
Figura 4-26: (a) Morfología de la superficie de fractura. Zona de inicio de la falla **I** y zona de rotura final **T**.

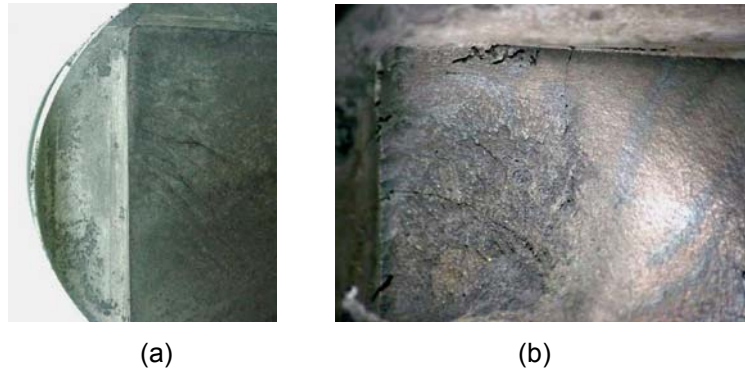
Figura 4-27: (a) Ampliación de la zona de inicio de la falla, (b) Ampliación de la zona de rotura final

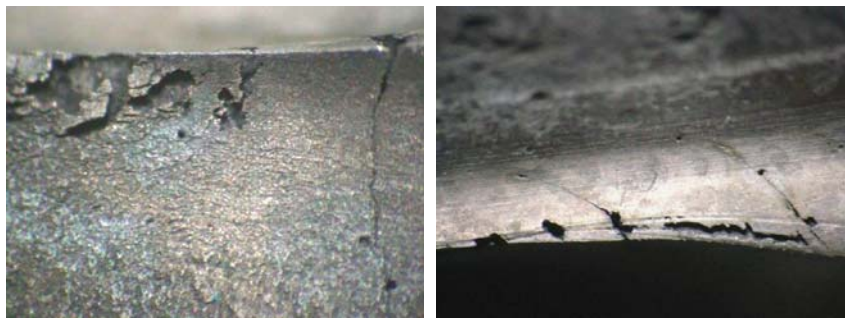
Figura 4-28: (a) Presencia de picaduras y microgrietas en la zona de la falla. (vista superior), (b) Vista lateral de la zona de propagación de la falla.

En figura 4-28 se puede observar la presencia de picaduras y microfisuras, mecanismo por el cual fallo la pieza. En la figura 4-29 (a), se evidencia;

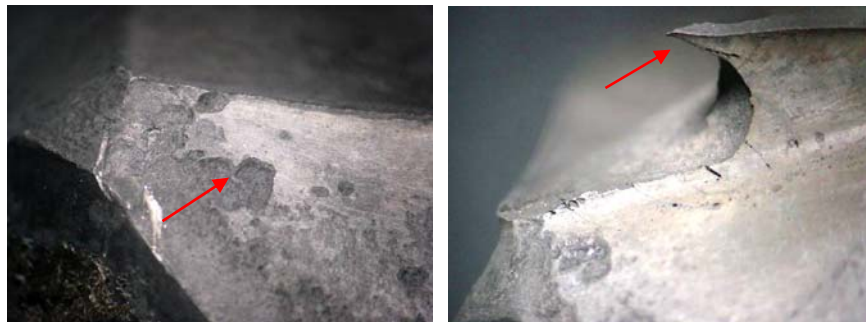
Figura 4-29: (a) Desgaste en la zona de inicio de la falla. (b) Microfisuras y picaduras en la zona de rotura final.

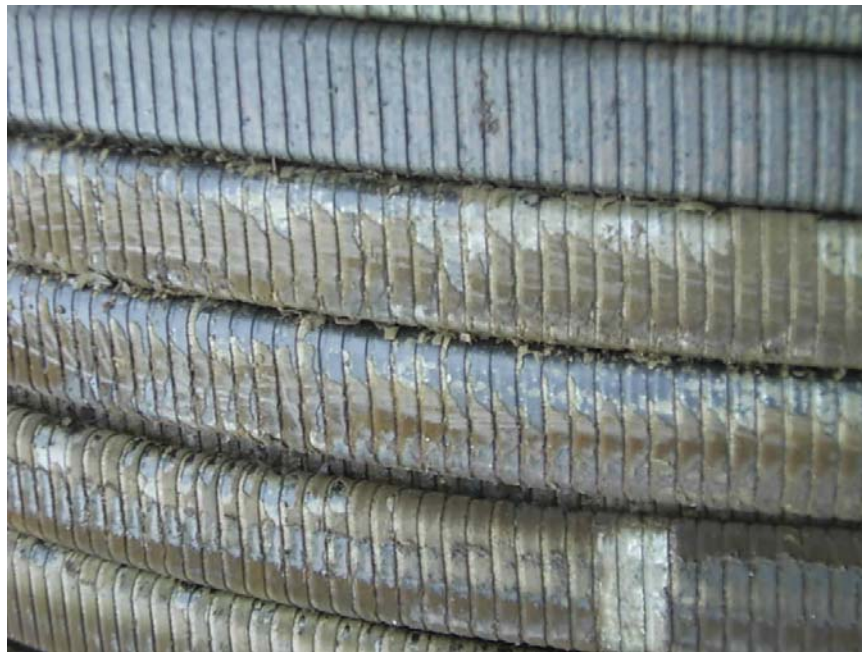
Figura 4-32: Presencia de corrosión en cable plano de ESP.

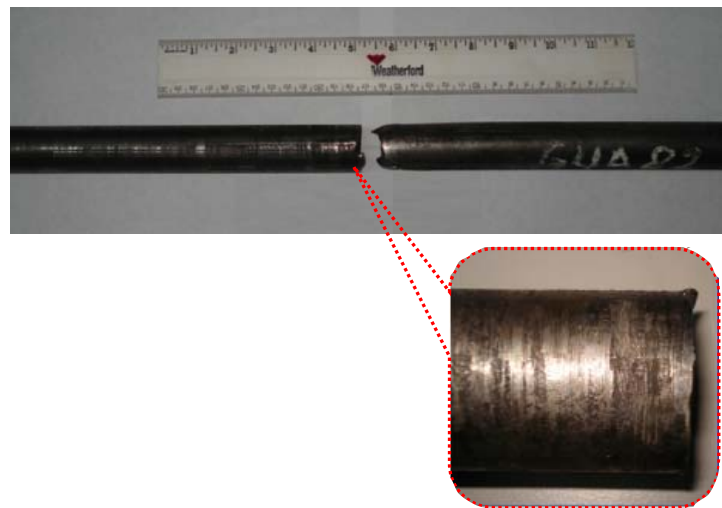
Figura 4-33: Presencia de Corrosión en la Corod vista ampliada.

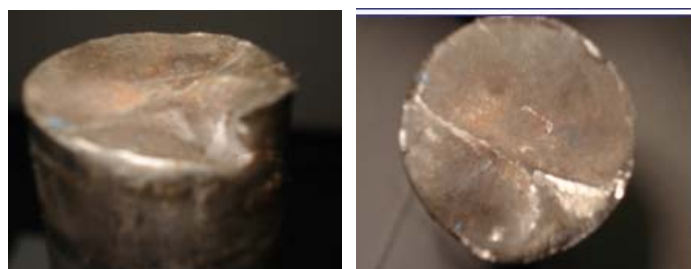
Figura 4-34: Presencia de Corrosión en Corod vista frontal.

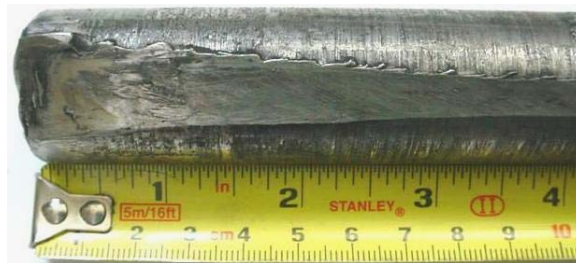
Figura 4-36: Zona de desgaste por rozamiento.

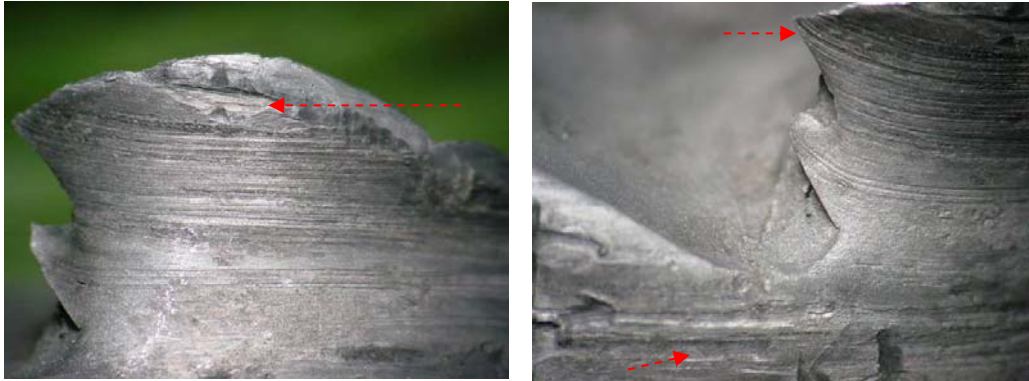
Figura 4-40: (a) Aspecto del desgaste por rozamiento mecánico en la zona de la rotura, (b) Líneas de desgaste en la periferia de la varilla.

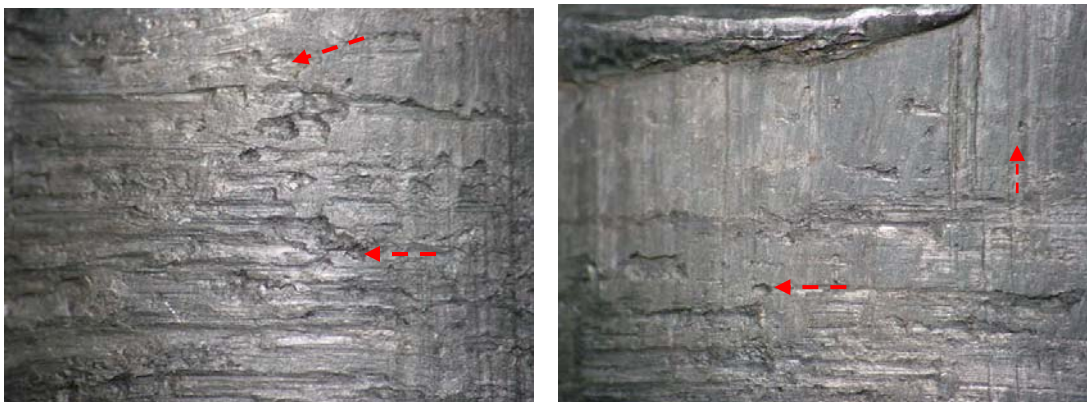
Figura 4-41: (a) Incubación de picaduras a lo largo de las líneas de desgaste, (b) Picaduras presentes en la zona de la falla.

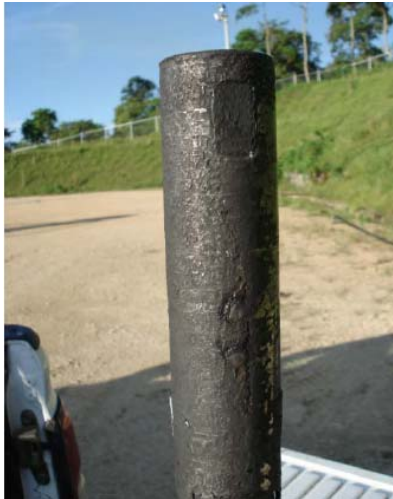
Figura 4-46: Presencia de corrosión en Shear Coupling.

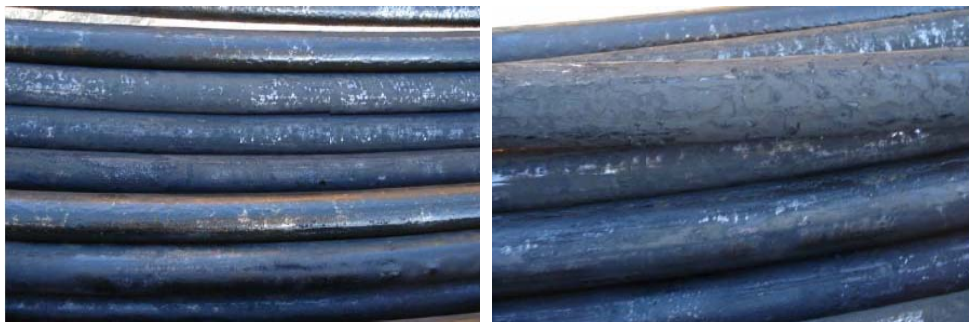
Figura 4-48: Presencia de corrosión en la varilla continua.

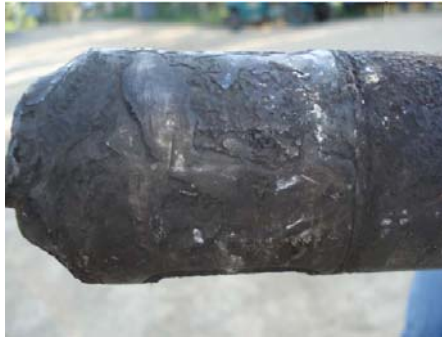
Figura 4-49: Cabera de Rotor con presencia de corrosión.

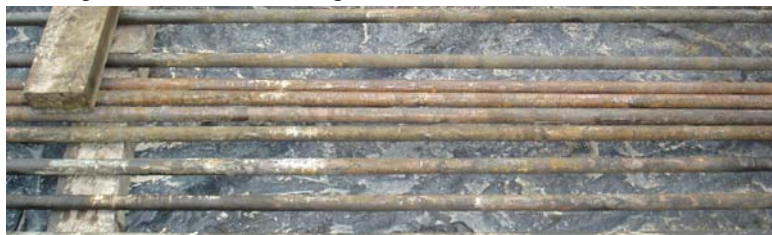
Figura 4-50: Corrosión general en la varilla convencional.

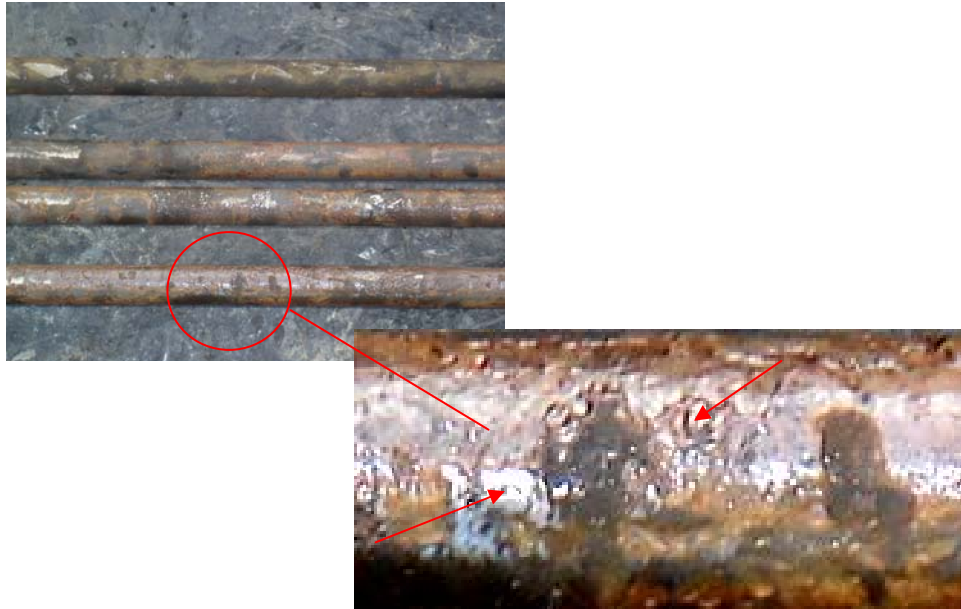
Figura 4-51: Corrosión en varilla. Ampliada.

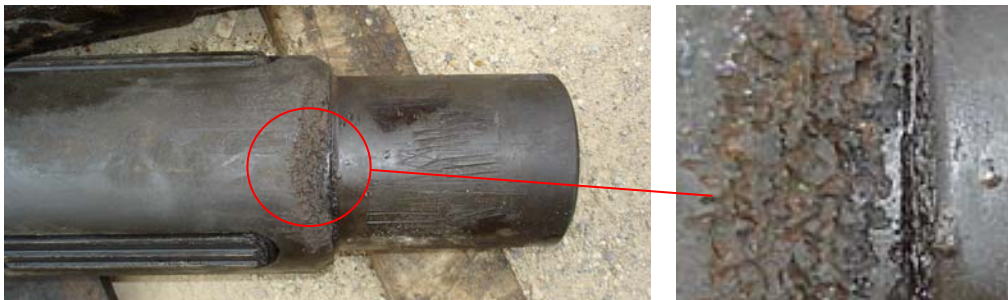
Figura 4-52. Corrosión localizada en box de sucker rod.

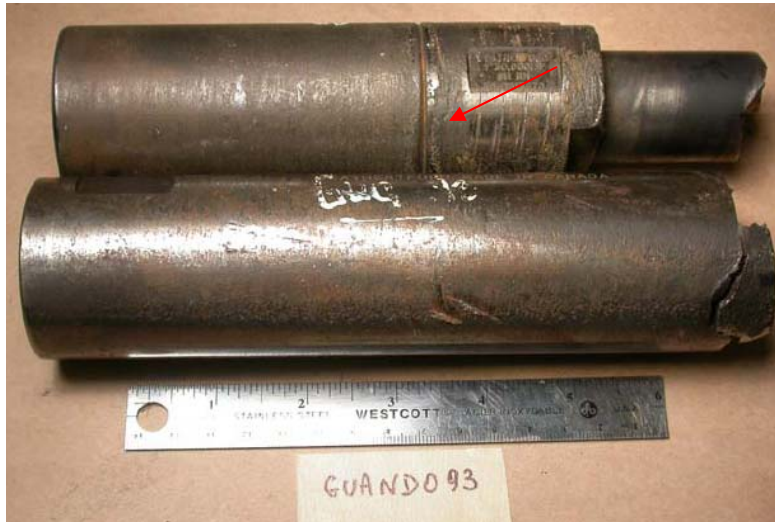
Figura 4-53. Sección de shear coupling con fractura.

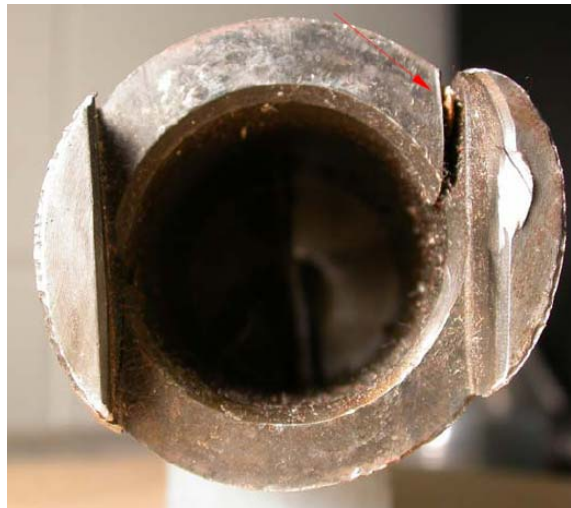
Figura 4-54. Área de mandíbulas que muestran deformación mecánica y fractura.

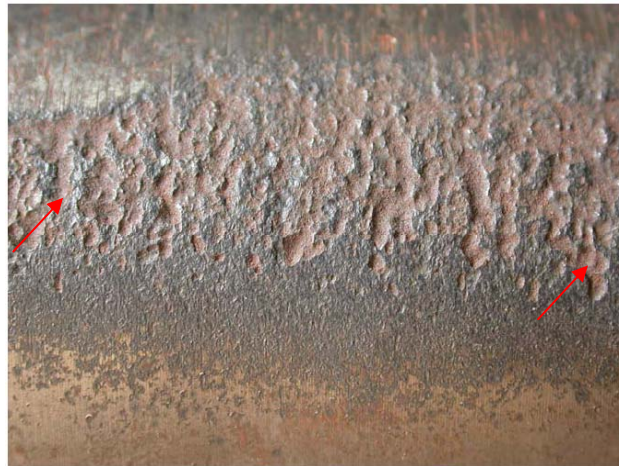
Figura 4-55. Área externa del shear coupling con corrosión pitting.

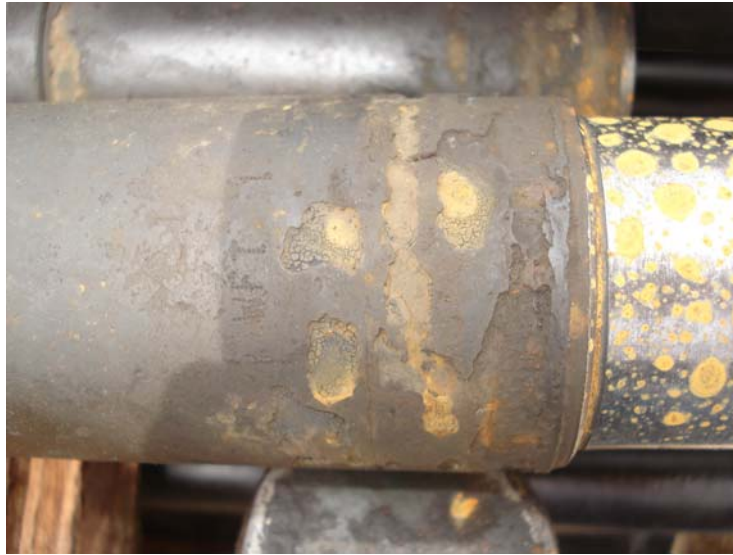
Figura 4-57. Corrosión por CO₂ en box.

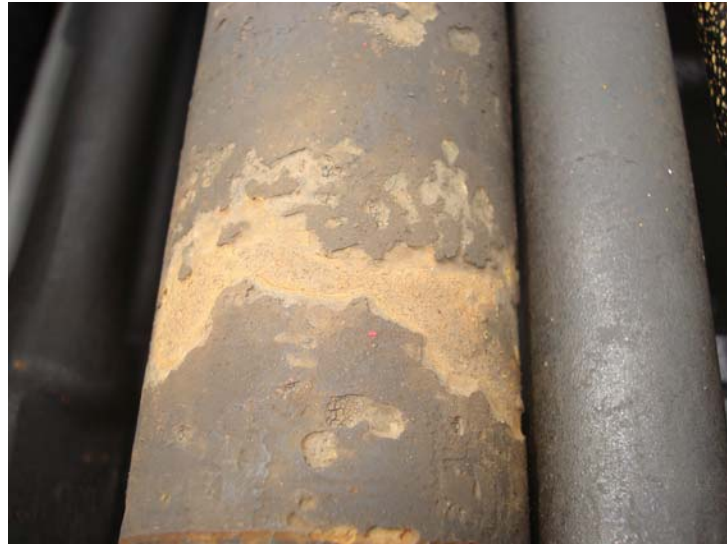
Figura 4-58. Corrosión por CO₂ en tubería de producción.

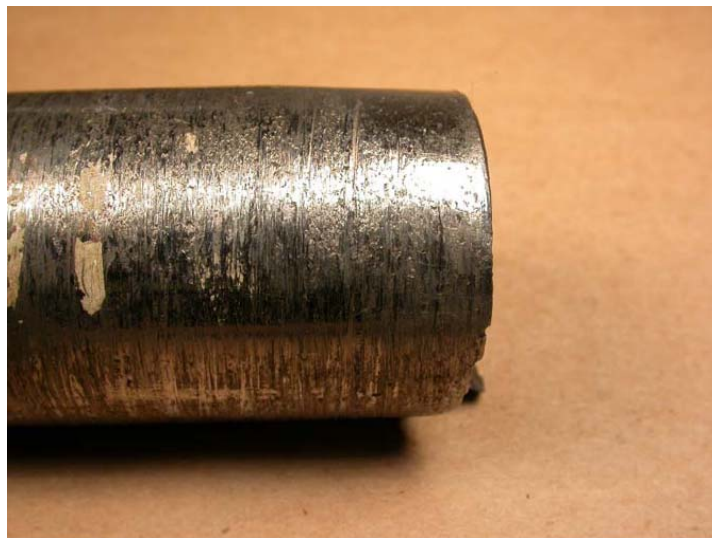
Figura 4-60. Desgaste por abrasión en varilla.
