Práctica empresarial en la corporación autónoma regional para la defensa de la meseta de Bucaramanga (CDMB) como auxiliar de ingeniería civil de la oficina de subdirección de evaluación y control ambiental “SEYCA” para municipios fuera del AMB.

Hugo Alberto Bohórquez Rincón

Trabajo de Grado para Optar al Título de Ingeniero Civil

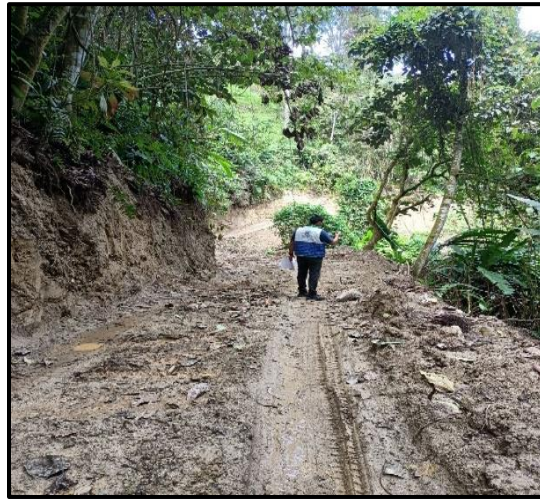
Figura 4. *Movimiento de tierras “Finca Buenos Aires”.*

La realización de esta visita surge de la radicación de una queja donde se exponen de manera secuencial actividades de movimientos de tierra realizadas con retroexcavadora en un terreno boscoso de gran magnitud con pendientes considerables, denominado finca Buenos Aires y, por donde discurren varias corrientes de agua. El ciudadano quien interpone la queja asevera que las labores afectan el medio ambiente y representan un peligro para las fuentes hídricas y especies forestales existentes. Durante la visita se observó que se habían realizado actividades de movimientos de tierra con inicio en las coordenadas N: $7^{\circ}17'2.429''$ y fin en E: $-73^{\circ}06'2.514''$ con cota 1515 metros sobre el nivel del mar, entre estos hay labores de corte, excavación, perfilado, descapote y conformación de terreno como se observa en la Figura 4. Todo esto para la apertura de un eje vial de aproximadamente 1 kilómetro de longitud con anchos variables entre los 3 y 4 metros en diferentes puntos; la visita se hizo en conjunto con un ingeniero forestal y un ingeniero ambiental debido a que se encuentran involucradas especies forestales; todos en representación del

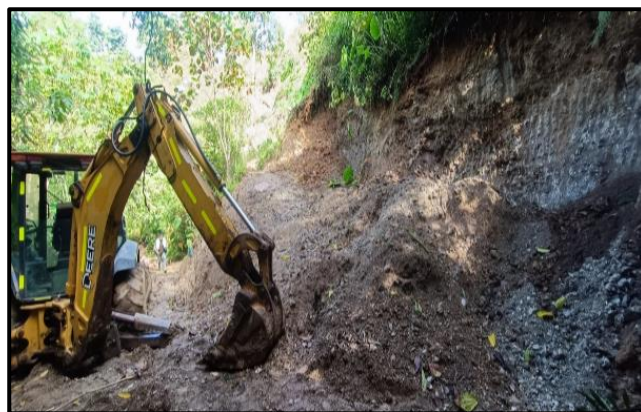
Figura 5. *Excavación de tierras “Finca Buenos Aires”.*

En algunos tramos del eje vial generado, se ve con notoriedad que los residuos producto de los trabajos realizados no fueron ubicados en zonas de disposición de material y este rodó por gravedad hacia las fuentes hídricas circundantes, causando afectaciones en la calidad del agua, de manera similar en la conformación de taludes de más de 4 metros de altura como se ve en la Figura 5.

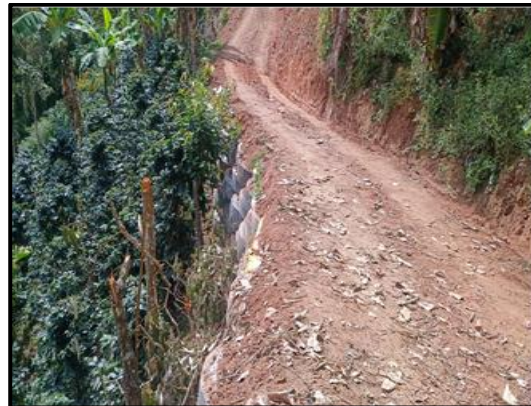
Figura 6. *Vías de acceso “Finca Buenos Aires”.*

Además, no se realizaron labores de control de aguas de escorrentía ocasionando desmoronamientos de material y generando inestabilidad, esto debido a que también se encuentran perfilados en un ángulo de inclinación cerca de los 90° grados, pendiente que sobrepasa el rango

de inclinación recomendado para lograr una buena estabilización que generalmente es de 45° grados, teniendo en cuenta el tipo de suelo. A lo largo del eje vial, se visualizó que se hizo un mal uso del método de gaviones para la conformación y contención del terreno por donde la vía se desarrolla (Figura 6), ya que existen llantas de carro junto con costales de tierra armados sobre terreno natural de manera que trabajan como una obra de contención similar al gavión pero con demasiadas falencias, haciendo énfasis en que no existe un escalonamiento debido a que la contención sobre pasa la altura apta para evitar hacer un escalonado y teniendo en cuenta que existen obras de estabilidad como diferentes tipos de muros de contención, pantallas ancladas y los mismos gaviones, pero con un respectivo estudio, además, encontrando que la contención está sobre una ladera de pendiente pronunciada que podría fallar de manera súbita en cualquier momento ocasionado un accidente. Hubo afectación en dos fuentes hídricas de las cuales no se tiene certeza figuren en la cartografía.

Para el desarrollo de todas las actividades se debe contar con un permiso que verifique que se pueden realizar estos trabajos en la zona, en este caso se debe tener un permiso expedido por la curaduría municipal donde se especifica a detalle el movimiento de tierra a realizar y en cuanto magnitud, es decir, longitud de apertura de vía, volumen máximo de excavación, diseño de obras de contención si es necesario, además, un plano que muestre a detalle los puntos importantes del

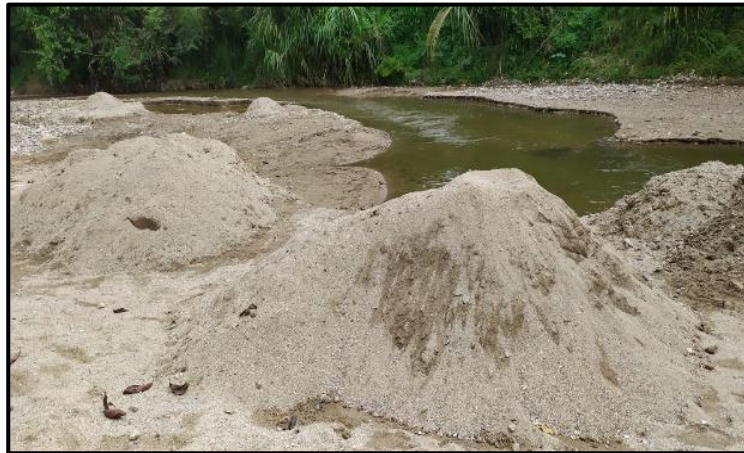
Figura 7. *Parte 1: Explotación minera y ocupación de cause “Quebrada la Tigra”.*

En atención a una denuncia ciudadana recibida a través de las líneas institucionales, donde se informa que se están realizando actividades de extracción ilícita de material de una fuente hídrica importante y a raíz de esto se han estado generando afectaciones de gran impacto en su cauce, se hizo efectiva esta visita técnica con el apoyo del Grupo de Protección Ambiental y Ecológica de la Policía Nacional a la vereda Piletas del municipio de Rionegro Santander donde se encuentra la quebrada denominada la Tigra ubicada en las coordenadas N: 7°30'16.9" y E: - 73°23'17.8". Al momento de la inspección, gracias que se encuentra poca vegetación, se puede visualizar que a lo largo de la fuente hídrica diferentes puntos de acopio de material como se muestra en la Figura 7, se procede a realizar un cálculo de cantidad aproximado en metros cúbicos teniendo: 24 m³ de arena fina dispuesto en un costado, 18 m³ de bolo con diámetros variables y 26 m³ de material recebo de río como se contempla en Figura 8. Asimismo, hacia los costados de la fuente hídrica en mención se dispuso parte del material para desviar el flujo del agua y evitar que con las crecientes se vean afectados los predios colindantes interviniendo así el cauce y lecho de la quebrada en diferentes puntos.

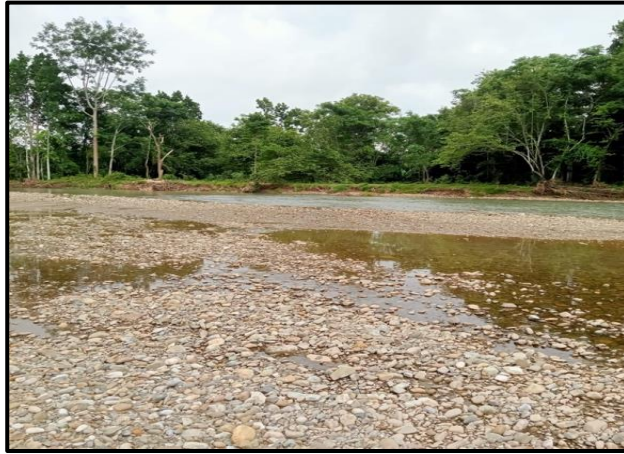
Figura 9. *Parte 3: Explotación minera y ocupación de cause “Quebrada la Tigra”.*

Se recibe información por quien atiende la visita que se ha realizado extracción de material de arrastre por cuanto la fuente hídrica se desborda como se ve en “Figura 9”, esto por las pilas de material que arrastra la misma y que se sedimentan en algunos sectores, ocasionando que la quebrada se desvíe y se vean afectados los predios y las dinámicas hidrológicas propias del cuerpo de agua. Además, manifiesta que se realiza extracción 1 o 2 veces al mes, durante aproximadamente 2 horas, con el único fin de que el material sea usado para el mantenimiento de las vías de la vereda.

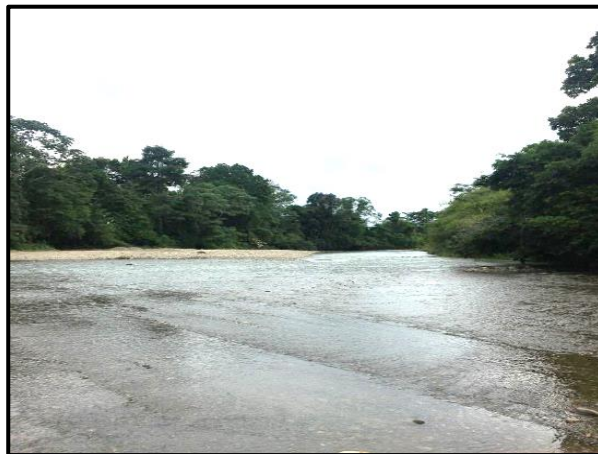
Figura 10. *Parte 4: Explotación minera y ocupación de cause “Quebrada la Tigra”.*

Por otra parte, como se evidencia en Figura 10, se nota que por el cauce de la fuente hídrica y, haciendo contacto directo con la lámina de agua, se están pasando todo tipo de vehículos (tractomulas, doble troque, camionetas, motos, entre otros), a lo cual se informa por la comunidad que corresponde al acceso que se ha venido usando para llegar hasta las instalaciones de “Campo Bonanza” propiedad de la empresa que realiza las intervenciones.

Se indagó sobre los documentos que verifiquen que se puede realizar la actividad en el lugar, encontrando que no existe ninguno; al respecto es importante mencionar que el lugar sobre el cual se está realizando la extracción del material pétreo, no está contemplado como sitio aprobado para la extracción de dicho material, observando que el mismo no se encuentra

técnicamente seleccionado, dispuesto y operado para la extracción controlada del material, favoreciendo la generación de impactos ambientales por cuanto el área donde se están realizando las actividades de extracción y/o explotación de material de arrastre u otros, junto con la ocupación de su cauce, además, no cuentan con permisos por parte de la Agencia Nacional de Minería (ANM), para hacer algún tipo de explotación minera, tampoco existe un permiso que permita la ocupación de cauce. Estas actividades pueden ocasionar erosión y desbordamiento de la fuente hídrica denominada quebrada “La Tigra”, la cual se vería seriamente afectada. Además, se considera que las actividades que se desarrollan en dicha zona corresponden a minería ilegal. Finalmente, se expone lo visualizado en la hoja de visita y se compila toda la evidencia recolectada para el análisis del respectivo caso en oficina.

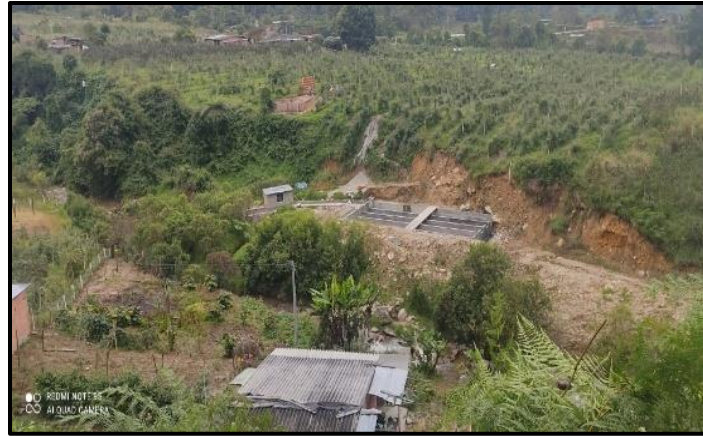
Figura 11. Ronda Hídrica, Aguablanca – El Playón.

Para este acompañamiento, el radicado de entrada en su asunto informa que se lleva a cabo cría y venta de trucha sin permiso de concesión de aguas y vertiendo todos los desechos a la quebrada circundante del sector. Durante la visita se toma georreferenciación del sitio implicado, teniendo como coordenadas N: 7°29'30" E: -73°11'37". Como se observa en la Figura 11, existe de primera mano una construcción que atiende las necesidades de una actividad piscícola que se está llevando a cabo, donde se evidencia un sistema de captación y conducción de agua a través de canales en concreto, estanques para crianza y algunas tuberías de diferentes diámetros; los desechos generados son enterrados en el suelo natural y las purgas realizadas a los estanques son vertidos directamente a la fuente hídrica. Las construcciones encontradas constan de un estanque revestido en concreto con dimensiones en metros de 30x15x1.5 m y dividido en doce (12) cárcamos donde se encuentran distribuidos aproximadamente treinta y cinco mil (35.000) alevinos

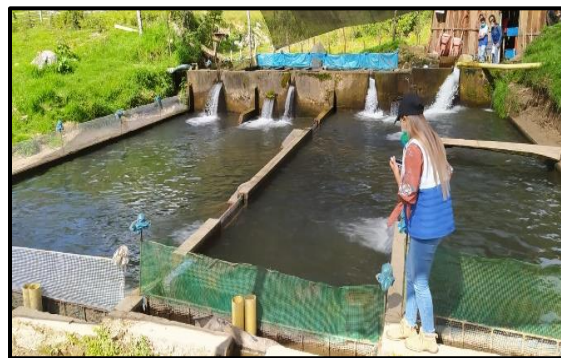
Figura 12. Ronda Hídrica, Aguablanca – El Playón: visita a campo.

como se ve en la Figura 12, no se tiene control de rebose del estanque, generándose así una socavación significativa del terreno, se ve un estanque revestido en concreto con funciones de desarenador, el cual se encuentra conectado entre sí con el primer estanque a través de un juego de tuberías con diámetros entre 6” y 12” pulgadas.

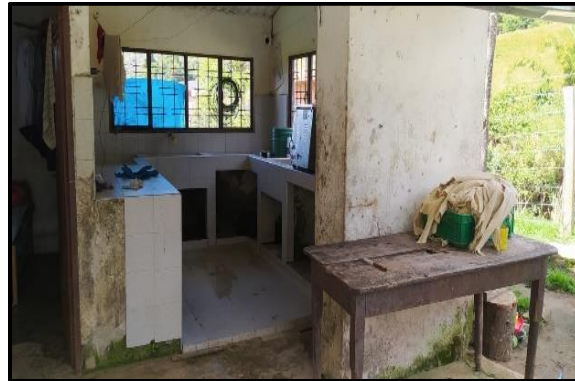
Figura 13. *Ronda Hídrica, Aguablanca – El Playón: construcciones encontradas en la zona.*

Existe una pequeña habitación (Figura 13) con muros hechos en ladrillo común terminados en mortero, dentro de ella mesones en concreto con terminados en porcelanato blanco estilo carnicería, sistema de cubierta a través de cerchas metálicas y teja de zinc con unas dimensiones en metros de 6x3x2.20 m. Dichas construcciones se encuentran invadiendo la ronda hídrica de un hilo de agua que se encuentra en el lugar estando estas a menos de diez metros (10 m) del afluente

hídrico; esto genera una falta y por lo tanto, la aplicación de un correctivo, siendo parte de la evidencia importante para desarrollar un estudio del caso.

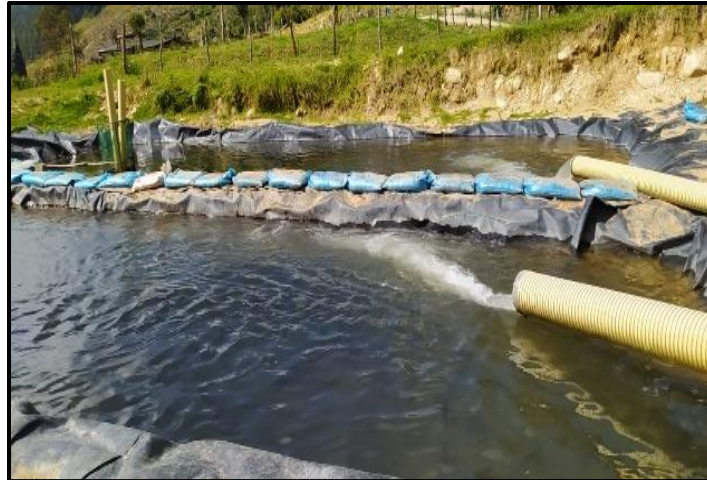
Figura 14. *Parte 1: Ronda Hídrica, Aguablanca – El Playón: sistema de tuberías encontrado en la zona.*

Siguiendo el levantamiento, se encuentran cuatro pozos de los cuales dos se contemplan en la Figura 14. Estos pozos están contruidos en terreno natural y recubiertos con geo-membrana o *liner* (plástico negro) invadiendo también la faja protectora de la fuente hídrica, en su alrededor costales llenos de arena actúan como anclaje de la geo-membrana; dos (2) de estos pozos son de dimensiones de 14.2x5x1.8 metros y contienen aproximadamente catorce mil (14.000) truchas de levante y los otros dos (2) con dimensiones de 17x6.3x2 metros en los cuales se encuentran alrededor de nueve mil (9.000) truchas para sacrificio; el sistema de llenado de estos pozos se realiza a través de tubos PVC corrugados de 8” (pulgadas), captación que proviene de otra fuente hídrica que se encuentra cerca de la que está siendo afectada. Para esto se pide el documento que conceda el permiso de captación de agua de la fuente hídrica implicada sin tener respuesta, esto aplica a una captación ilegal del recurso. Continuando con la visualización en la Figura 15, se ve un canal que recorre de manera longitudinal y de forma casi paralela a la fuente hídrica observando invasión de ronda hídrica permanente con un canal fundado en concreto, con compuerta para control de caudal ubicada al costado derecho de la fuente hídrica, que conduce hacia un desarenador preliminar sobre el cual hay una entrada de agua a través de una tubería corrugada de

ocho pulgadas (8”), teniendo su punto de captación en una fuente hídrica diferente a la implicada como se menciona con anterioridad; se estima un caudal de entrada de aproximadamente doscientos treinta litros por segundo (230 l/s).

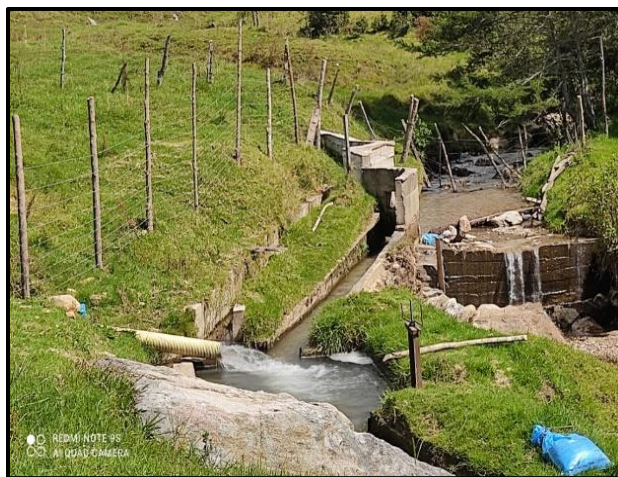
Figura 15. *Parte 2: Ronda Hídrica, Aguablanca – El Playón: sistema de tuberías encontrado en la zona.*

Al igual que las construcciones anteriores, este canal se encuentra construido en un lugar donde es considerado prohibido, debido al impacto negativo que puede generar invadir este

espacio paralelo a la línea de corriente de la fuente hídrica, donde también puede ser peligroso tener asentamientos debido a las crecientes repentinas generadas por las fuertes lluvias. Teniendo en cuenta lo encontrado y observado en el terreno, se realiza la hoja de visita exponiendo la situación encontrada con el consentimiento de la persona quien atiende la visita para la respectiva firma y entrega del fotocopiativo como evidencia de lo recolectado; se comunica a quien atiende la visita que se hará un estudio del caso y se procederá a realizar el respectivo informe técnico para la identificación y valoración de una presunta afectación ambiental para así comunicarlo a quien corresponda, además de brindarle algunas recomendaciones.

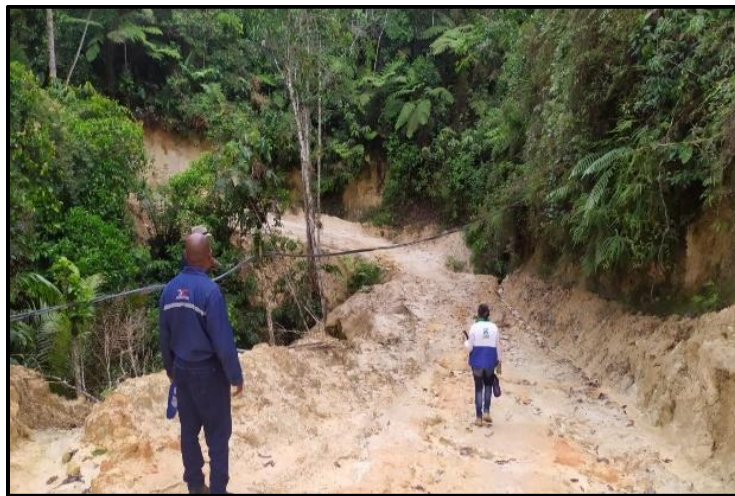
Figura 16. Residuos RCD y Vertimientos, Panamá – Rionegro.

Para esta visita se recibe un radicado de entrada mediante el cual denuncian una apertura de vía, que está ocasionando daños al medio ambiente, por el taponamiento de una fuente hídrica aledaña al predio donde se realizan actividades con maquinaria amarilla y desconociendo si tienen los respectivos permisos por parte de la autoridad competente. Al momento de la visita, inicialmente se visualiza una apertura de vía con una longitud de aproximadamente quinientos (500) metros lineales y anchos variables entre cuatro (4) y cinco (5) metros, generando cortes perpendiculares con respecto a la vía, con alturas que oscilan entre dos (2) y cinco (5) metros; producto de dicha actividad, se retiró la cobertura vegetal (descapote) existente en la zona, así como volcamiento de algunas especies forestales (Figura 16). Realizando un recorrido por la apertura y como se ve en la Figura 17. El material producto de los trabajos de movimientos de tierra no ha sido dispuesto en el lugar apto para su selección, además, este material fue vertido en el suelo y sobre el cauce de una fuente hídrica existente ocasionando un taponamiento de esta casi en su totalidad, este material dispuesto también en los costados de la apertura no tiene ningún tipo

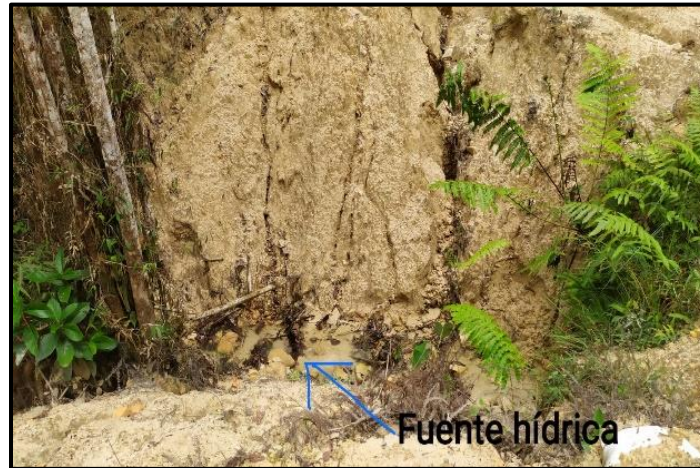
Figura 18. *Parte 2: Residuos RCD y Vertimientos, Panamá – Rionegro.*

de control de aguas de escorrentía por lo que es arrastrado por las lluvias (Figura 18). Debido a la pendiente que presenta el terreno lo que resulta en otro vertimiento. Este tipo de actividades, así como para algunos representa un beneficio, para otros es un problema debido a que suplen sus necesidades por medio del agua que circula por la fuente hídrica y que recorre gran parte de la vereda, esto porque con la disposición de este material se contamina el recurso por lo que su calidad disminuye. En grandes cantidades de material, se genera un represamiento lo que da paso a desviaciones de cauce y posibles avalanchas aguas abajo en el momento de una fuerte lluvia.

calidad ambiental, la salud y el bienestar de la persona humana. Finalizando con la inspección técnica se realiza la hoja de visita y se recomienda realizar limpieza en los puntos más críticos e ir disminuyendo el daño, también, asesorarse al momento de intentar realizar una actividad de tal magnitud.

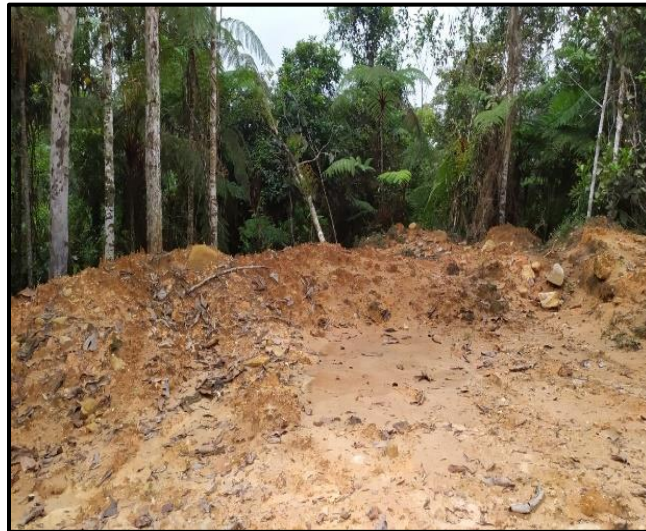
Figura 19. *Parte 3: Residuos RCD y Vertimientos, Panamá – Rionegro.*

El material resultante producto de las intervenciones realizadas también generó volcamiento y al mismo tiempo sofocamiento de algunas especies forestales del sector como se aprecia en la Figura 19.

Los residuos vertidos contaminan el afluente hídrico y deterioran la calidad del agua, estos son considerados residuos de construcción y demolición RCD y para ellos existen depósitos específicos donde uno de los usos más frecuentes es el reciclaje de materiales, teniendo en cuenta su clasificación y con la finalidad de prevenir riesgos sanitarios para así proteger y promover la
