**ANÁLISIS CUALITATIVO DE LOS EFECTOS MORFOLÓGICOS Y
SEDIMENTOLÓGICOS RELACIONADOS CON LA CONSTRUCCIÓN
DE PUENTES APLICADO AL RÍO MAGDALENA Y EL PUENTE
GUILLERMO GAVIRIA CORREA**

**UNIVERSIDAD INDUSTRIAL DE SANTANDER
FACULTAD DE INGENIERÍAS FÍSICO – MECÁNICAS
ESCUELA DE INGENIERÍA CIVIL
BUCARAMANGA
2007**

Trabajo de Grado para optar al título de Ingeniero Civil.

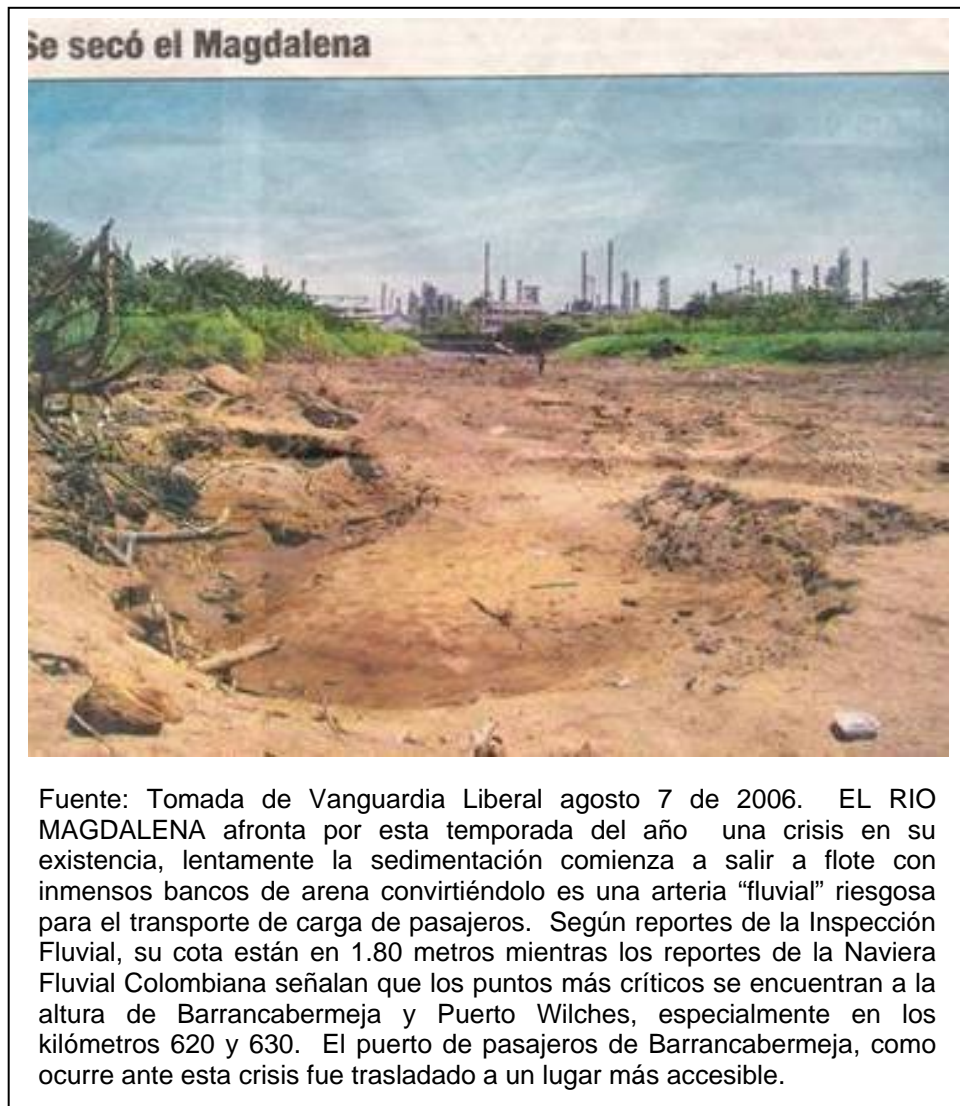
Aguas arriba del ponteadero, frente al hotel Pipatón existía un canal navegable relativamente ancho y las líneas del thalweg pasaban frente a él. Pero con la finalización de la construcción del dique (1943), se inició la formación y consolidación de islas frente a Yondó (Isla Corrincho, las Malvinas, La Esperanza, como se observa en el anexo 2, y la consolidación frente al hotel; en la actualidad esta problemática ha llegado a tal punto que el brazo de Barrancabermeja prácticamente está inhabilitado (muelle público) como se aprecia en la figura 11, debido a una fuerte sedimentación frente a él.

Fuente: Tomada de Vanguardia Liberal agosto 7 de 2006. EL RIO MAGDALENA afronta por esta temporada del año una crisis en su existencia, lentamente la sedimentación comienza a salir a flote con inmensos bancos de arena convirtiéndolo es una arteria “fluvial” riesgosa para el transporte de carga de pasajeros. Según reportes de la Inspección Fluvial, su cota están en 1.80 metros mientras los reportes de la Naviera Fluvial Colombiana señalan que los puntos más críticos se encuentran a la altura de Barrancabermeja y Puerto Wilches, especialmente en los kilómetros 620 y 630. El puerto de pasajeros de Barrancabermeja, como ocurre ante esta crisis fue trasladado a un lugar más accesible.

Figura 11. Sedimentación frente al Muelle Público.

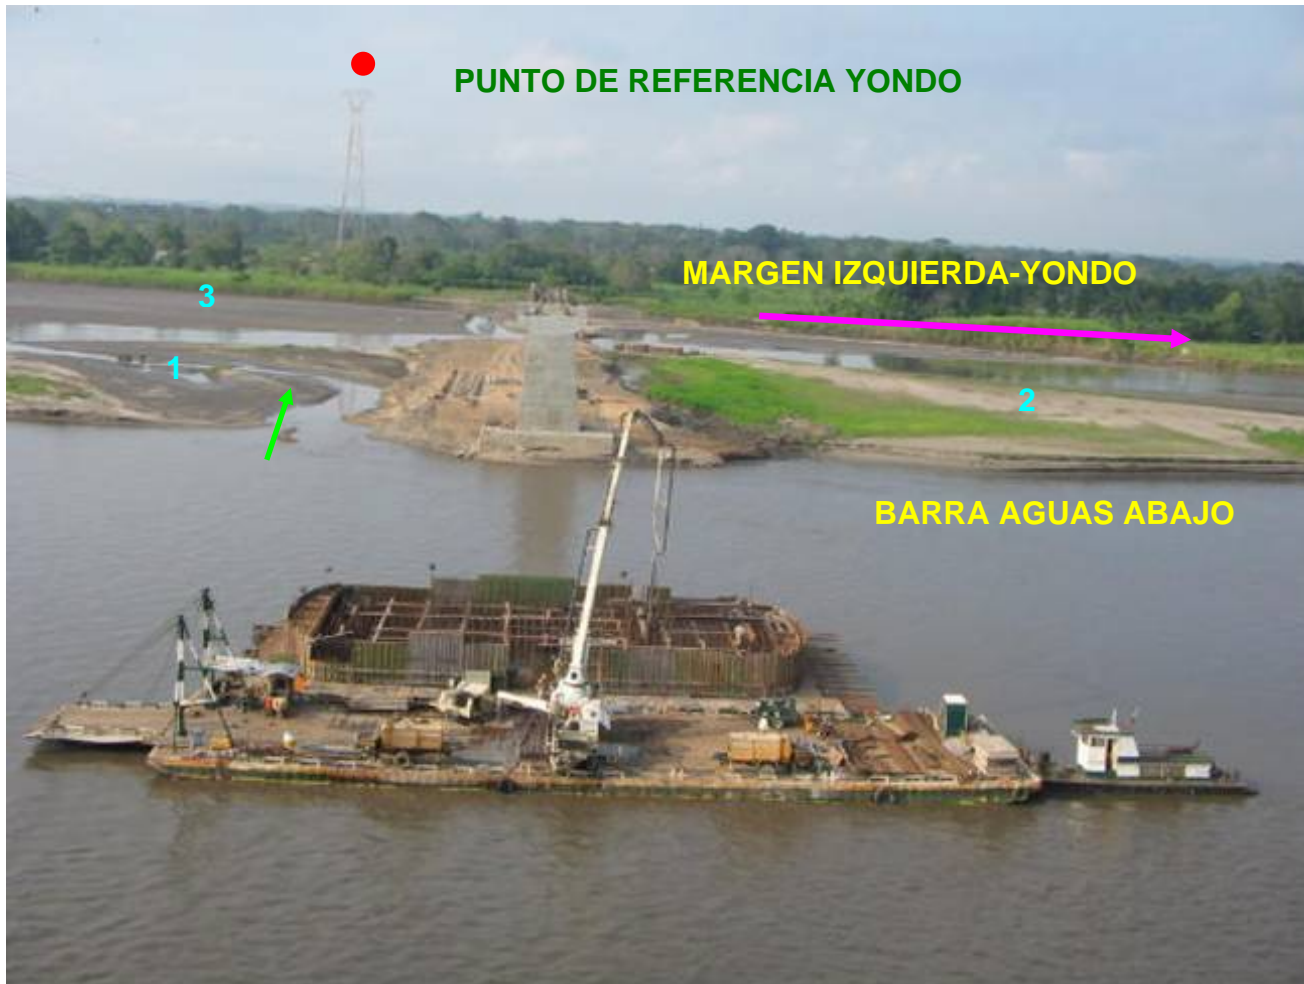
Figura 14. Fotografía 23 de Enero de 2004.
Sedimentación orilla izquierda Galán

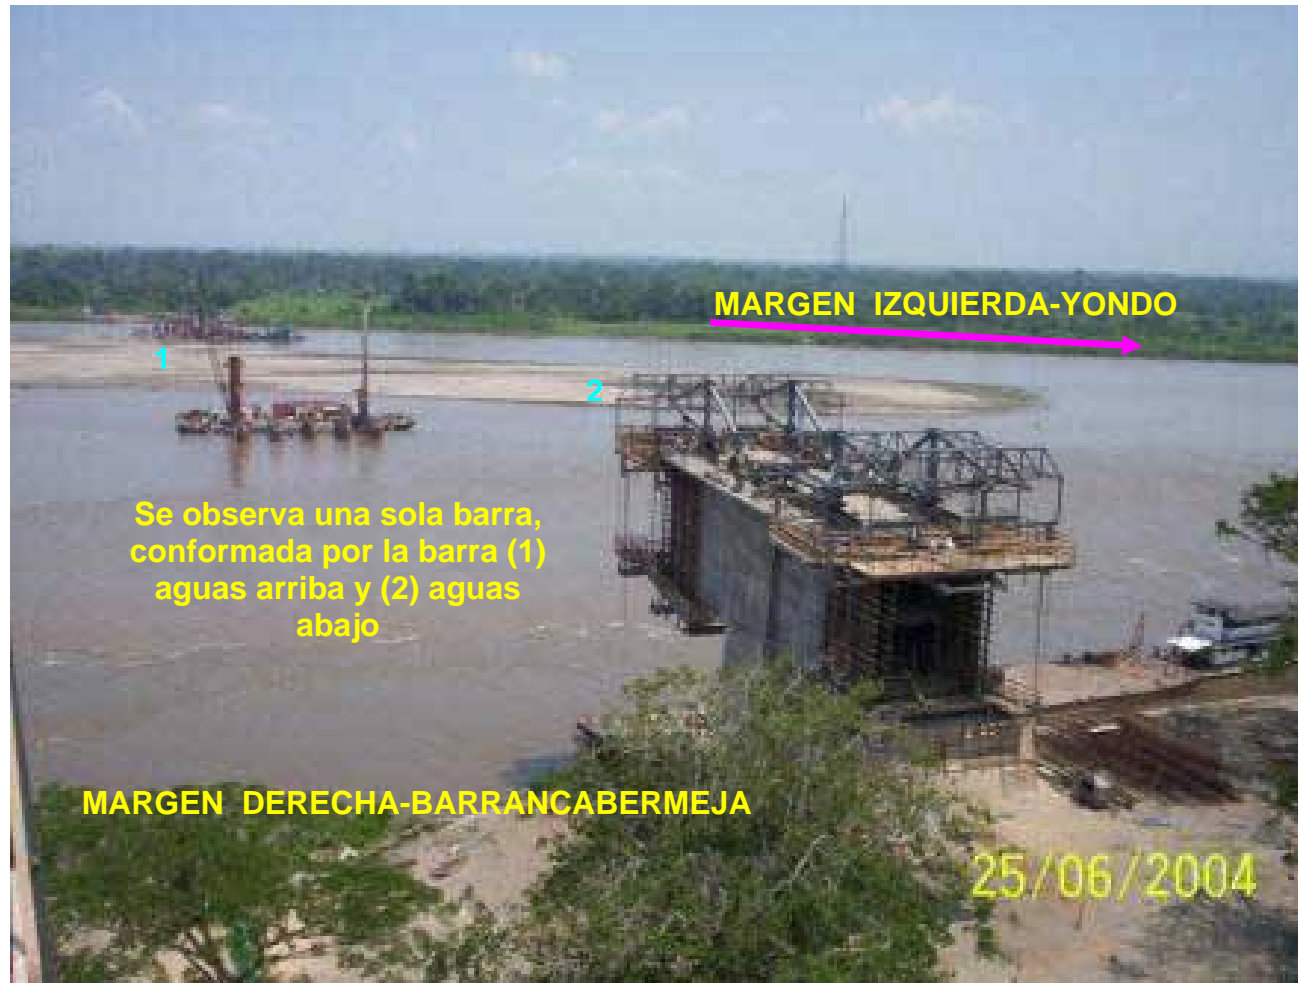
Figura 15. Fotografía 25 de Junio de 2004.
Crecimiento longitudinal de las barras.

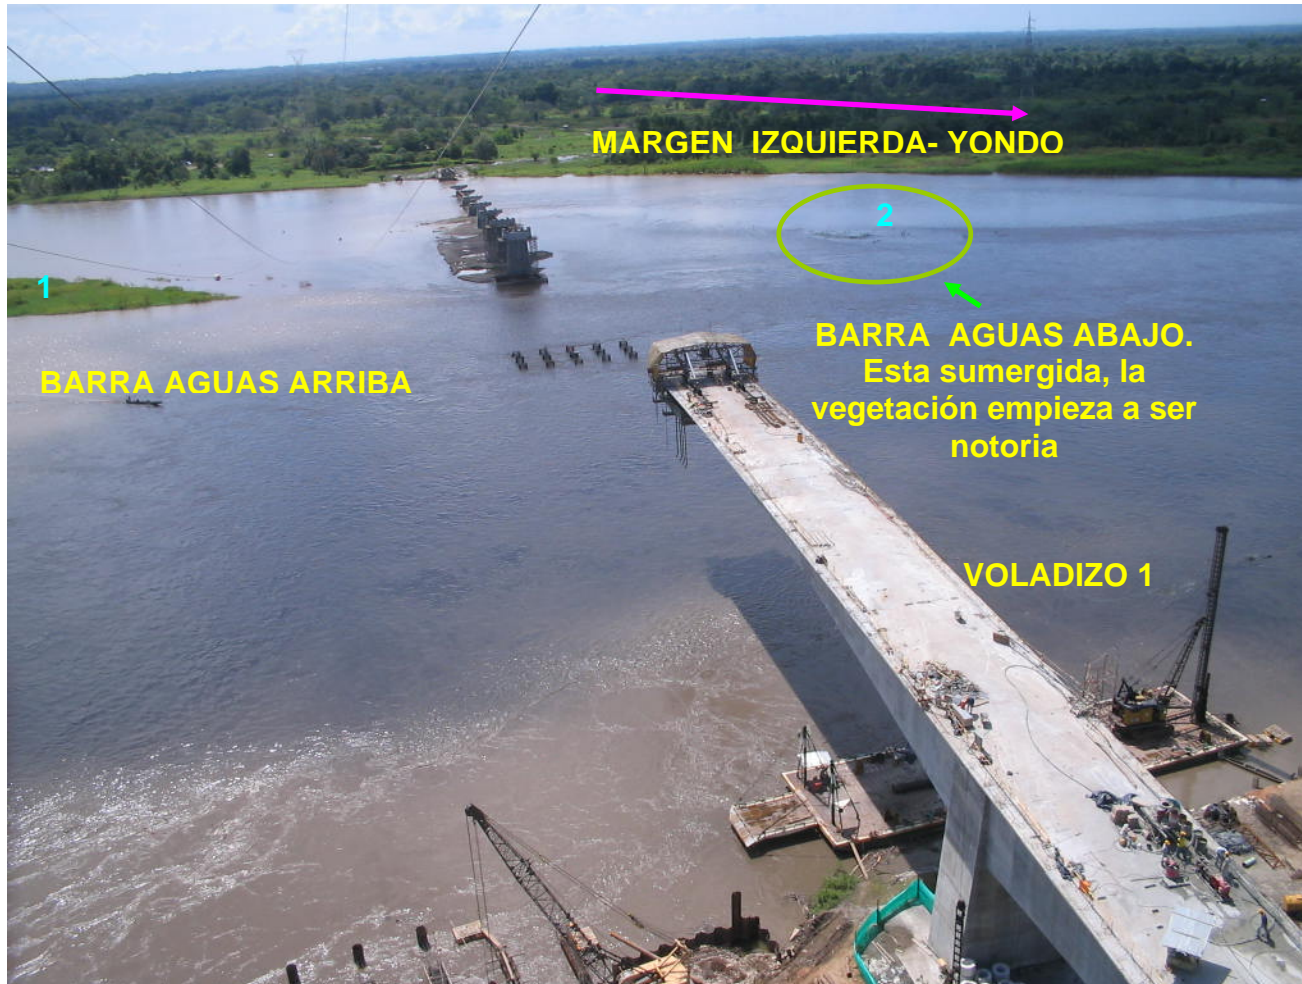
Figura 16. Fotografía 19 de Noviembre de 2004.

Las barras se encuentran sumergidas por el nivel del agua, se evidencia el crecimiento de la vegetación

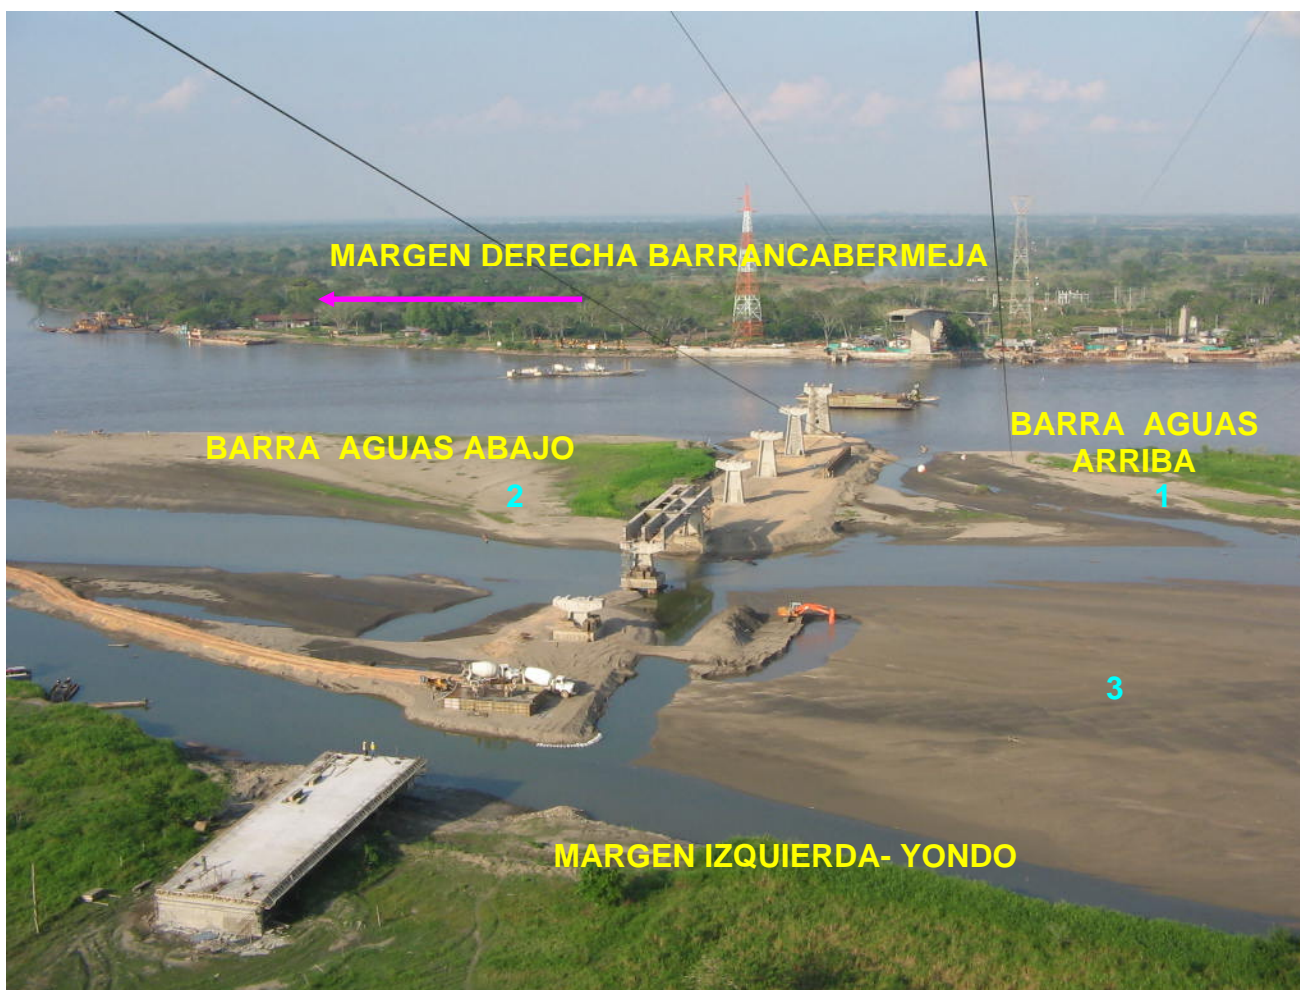
Figura 18. Fotografía 27 de Enero de 2005.

Parte del material que conforma la barra 3 es producto de la extracción del material del lecho. (Dragado)

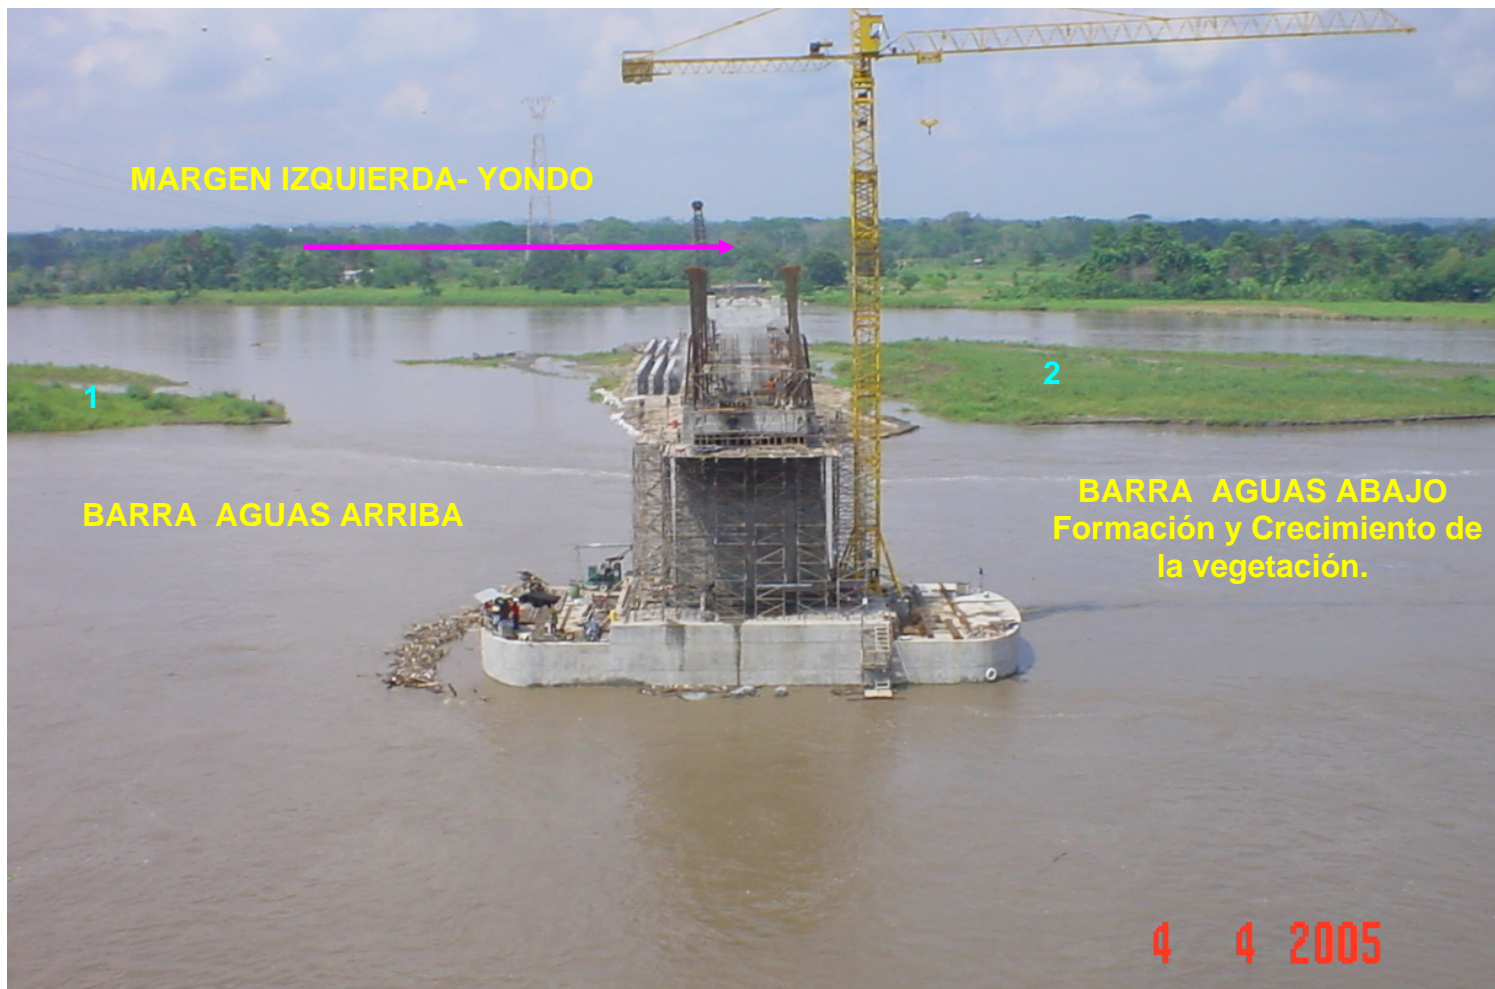
Figura 21. Fotografía 4 de Abril de 2005.
Crecimiento de la vegetación en las barras 1 y 2

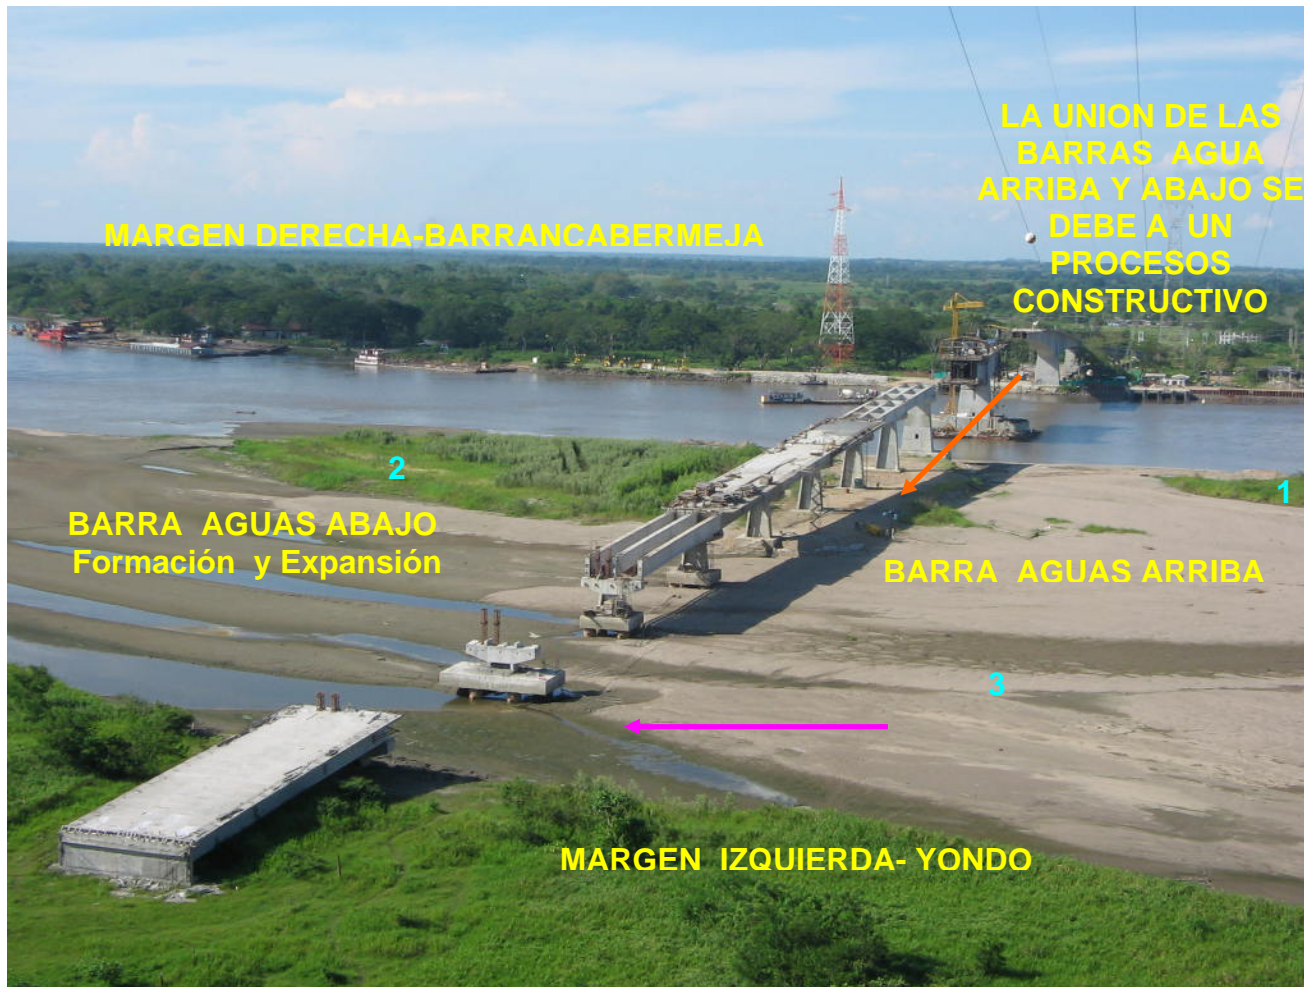
Figura 23. Fotografía 1 de Julio de 2005.

Aumenta la sedimentación hacia la orilla izquierda (Yondó). La sedimentación inicia a partir de la pila 8

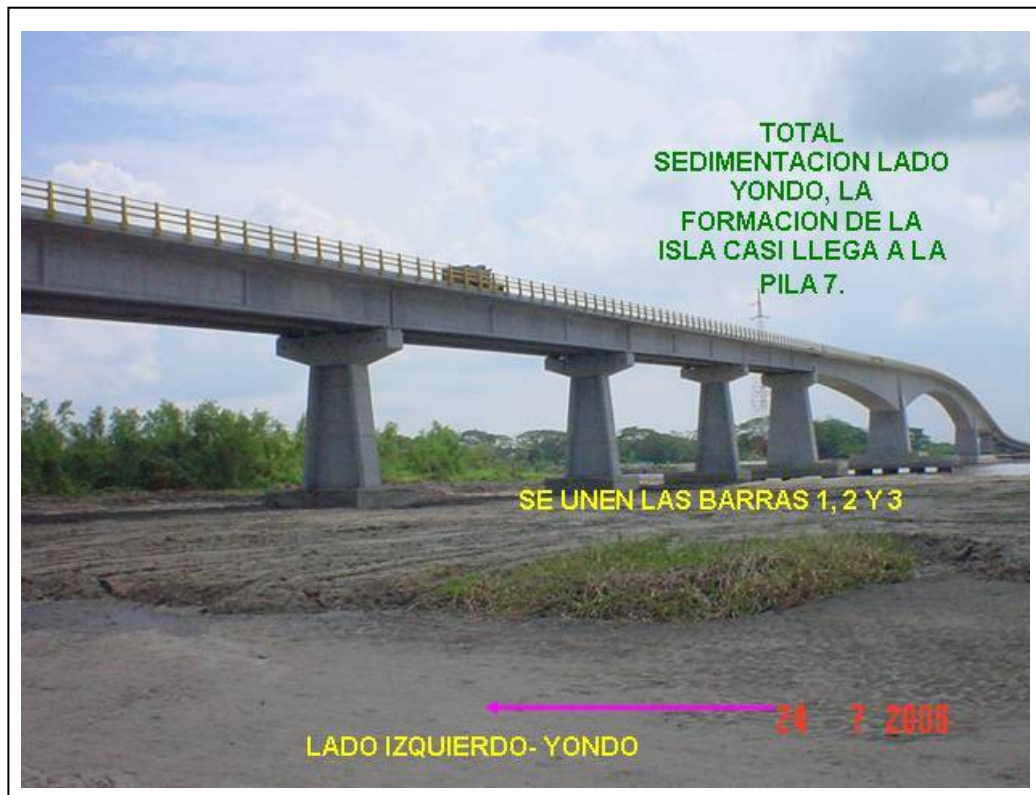
Antes de la construcción del Puente Guillermo Gaviria correa existía la presencia de dichas estructuras morfológicas en Galán como se puede apreciar en los años 1957 (figura 38), 1964 (figura 39), 1966 (figura 40), 1967 (figura 41), 1987 (figura 42), 2004 (anexo 5) y 2007 (anexo 6), sin embargo dichas barras no son constantes según los registros históricos de las fotografías aéreas. A medida que avanza la construcción del puente éstas han aumentado su tamaño e incluso en épocas de bajos niveles (diciembre a marzo y julio a agosto) han llegado a constituir una sola barra lo suficientemente extensa como para cubrir el antiguo canal navegable de Yondó, como se muestra en la figura 37.

Figura 37. Avance de la Sedimentación durante la construcción del puente.

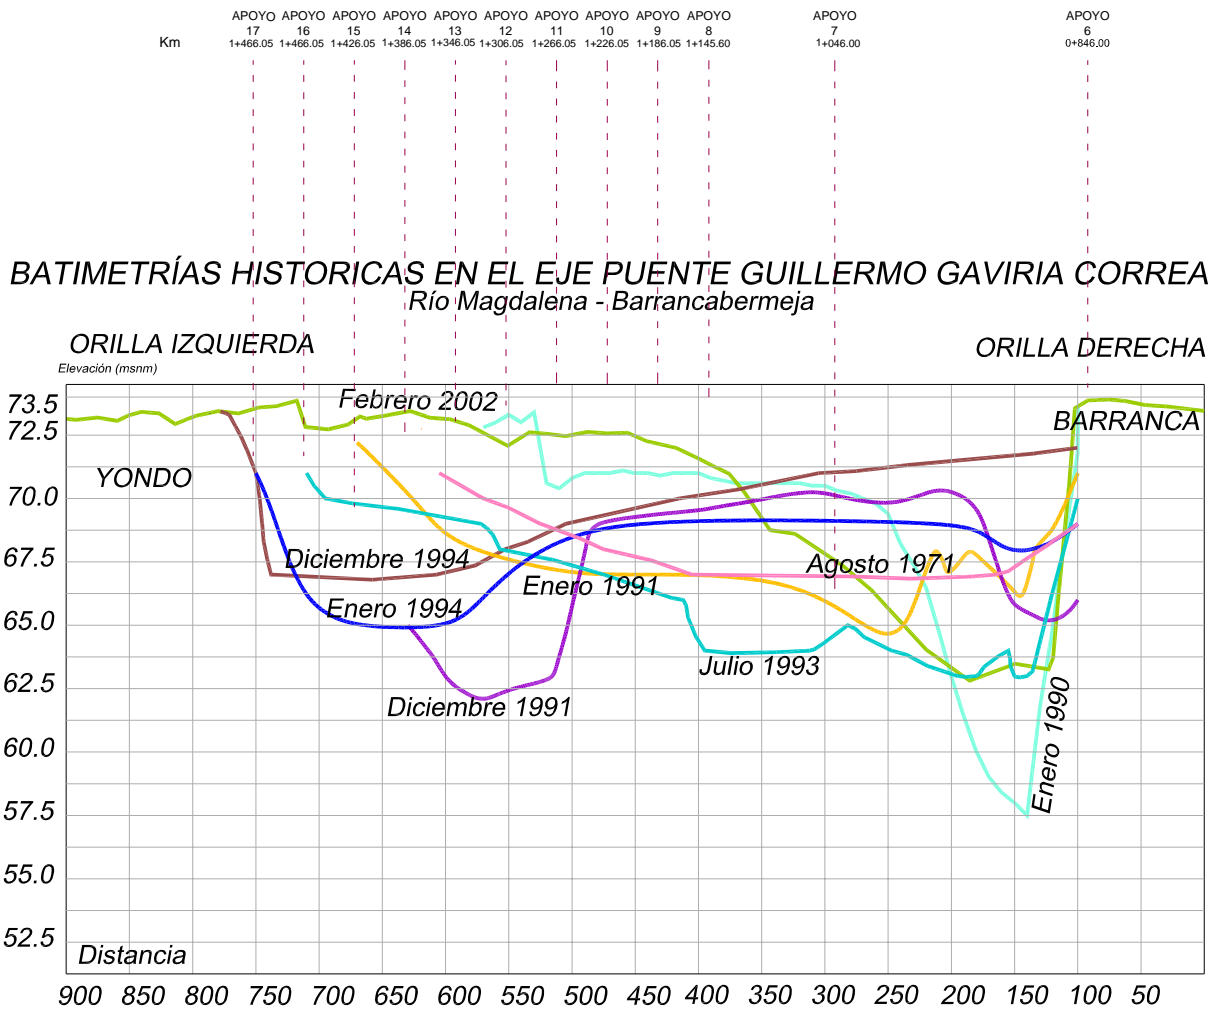
Gráfica 4.2. 1 Batimetrías históricas en el eje del Puente Guillermo Gaviria Correa

JULIO 1993: Se observa una ampliación considerable del canal navegable en Barrancabermeja, pero no es tan profundo como enero de 1990. Además presenta una degradación en el canal de Yondó.

DICIEMBRE 1994: Se presenta una gran similitud con enero de 1994 pero un leve aumento de sedimentación a lo largo del ancho del canal.

FEBRERO 2002: El canal navegable se encuentra hacia Barrancabermeja, es poco ancho y profundo. En el canal de Yondó hay una fuerte sedimentación.

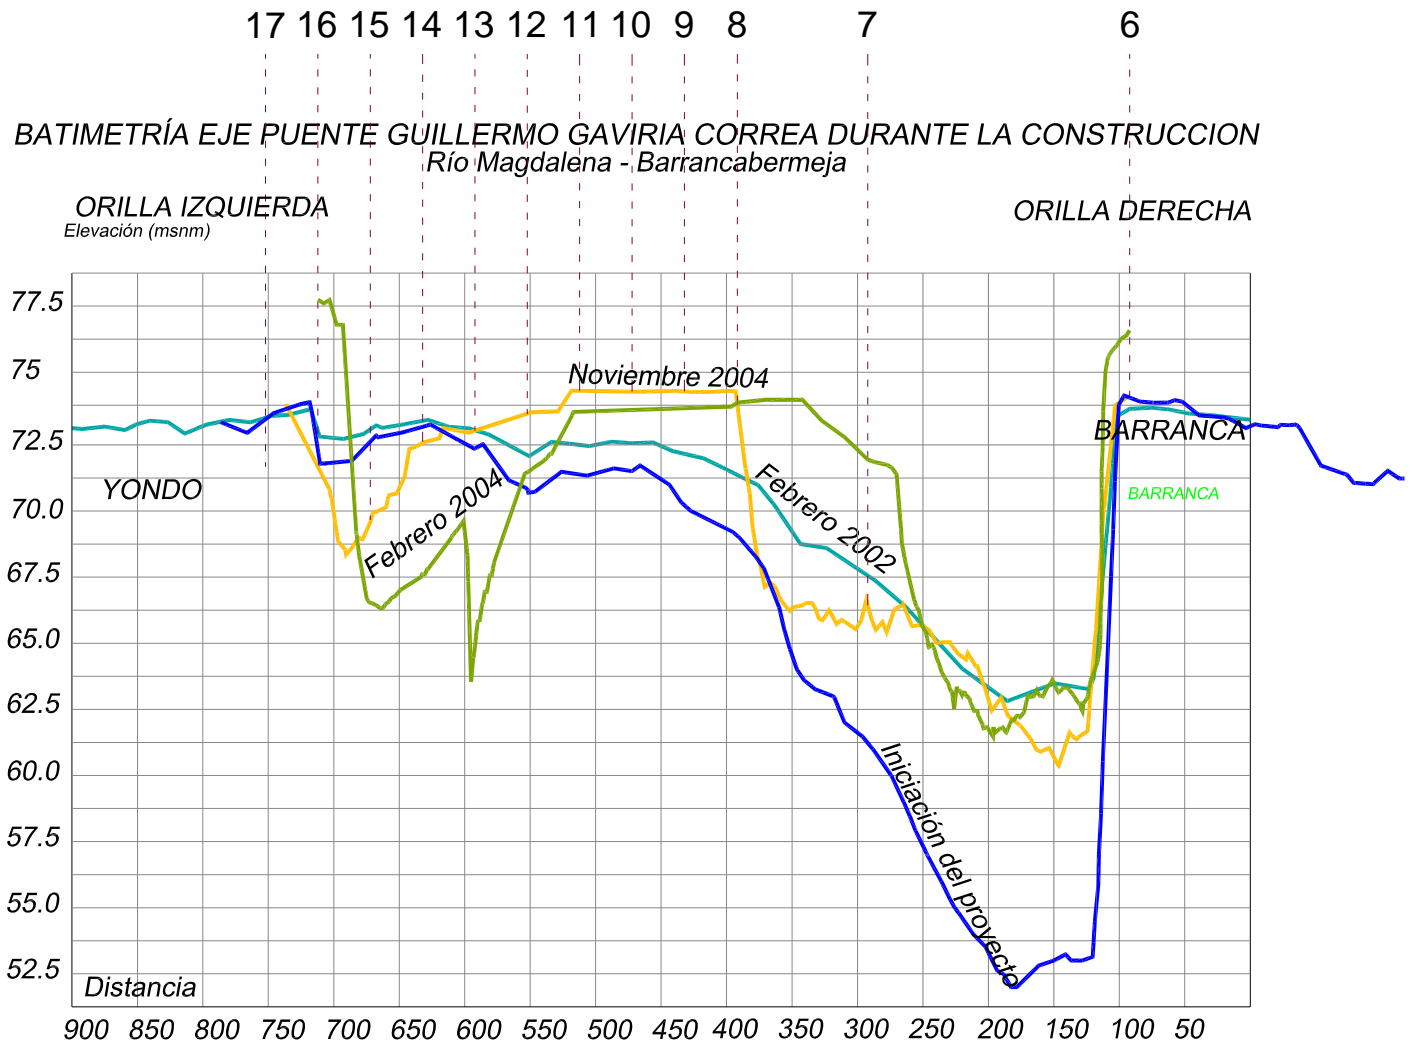
Gráfica 4.2. 2 Batimetrías Durante la construcción del Puente Guillermo Gaviria Correa.

FEBRERO 2004: el proceso de agradación es evidente con la construcción del puente en ambas orillas. Hacia el canal navegable de Barrancabermeja el lecho presenta una elevación de 10 m por encima de la batimetría inicial del proyecto. Hacia la otra orilla existe un aumento en la sedimentación (Yondó).

NOVIEMBRE 2004: El canal navegable de Barrancabermeja se reduce en su ancho y aparece un pequeño canal navegable en Yondó muy poco profundo.

Las batimetrías de febrero 2002, noviembre 2004, y febrero del 2004 presentan una fuerte sedimentación desde la pila 8 hasta la pila 12 , con un aumento en la elevación del fondo del cauce de 3.5 m aproximadamente con respecto a la iniciación del proyecto. La figura 45 corrobora dicha afirmación.

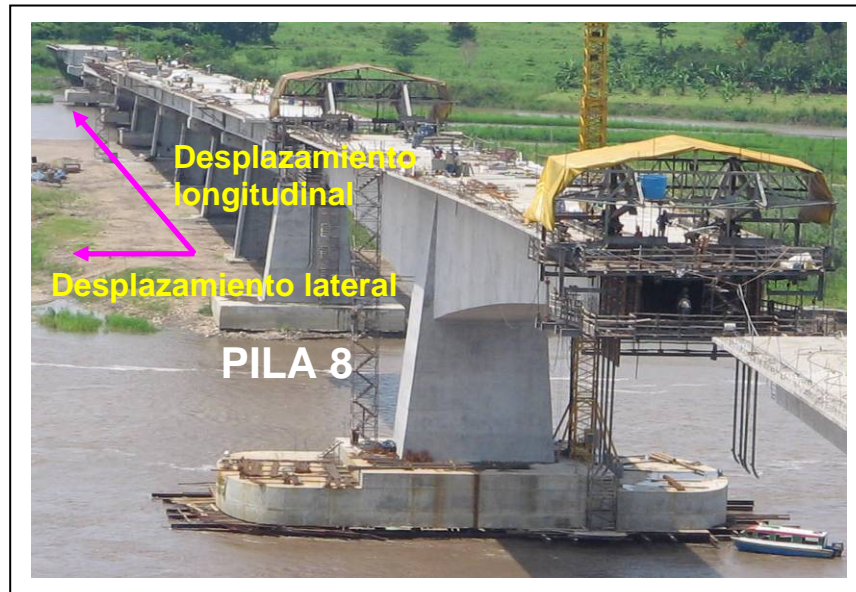
Figura 43. Avance de la Sedimentación durante la construcción del Puente.

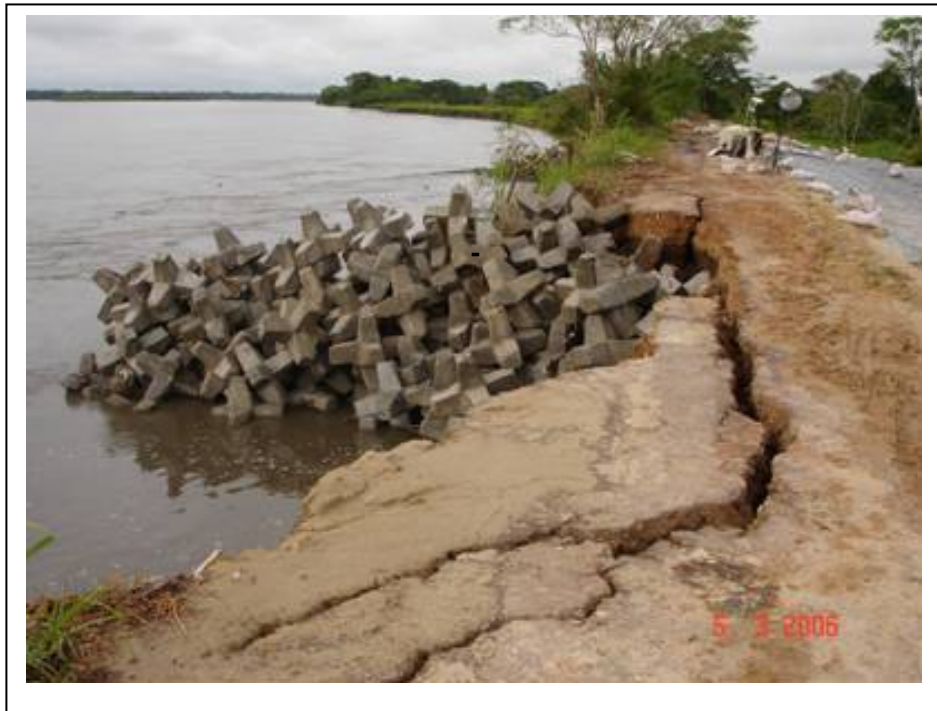
Algunas de las obras construidas a lo largo de las orillas del Río Magdalena y dentro de su cauce, han ocasionado cambios considerables en la morfología del río: la formación de un estrecho artificial debido a la construcción del dique de Yondó a la altura del Puntas Carmelitas, dicho dique fue construido sobre la orilla del río de 1943, como lo podemos apreciar en la figura 47. Lo que ha ocasionado un fracturamiento y desprendimiento de dicha protección contra las inundaciones, debido a la alta tasa de erosión que se presenta en la base del talud por efecto de la corriente, como lo podemos apreciar en la figuras 48-50.

Figura 48. Fracturamiento del dique de Yondó en Puntas Carmelitas.

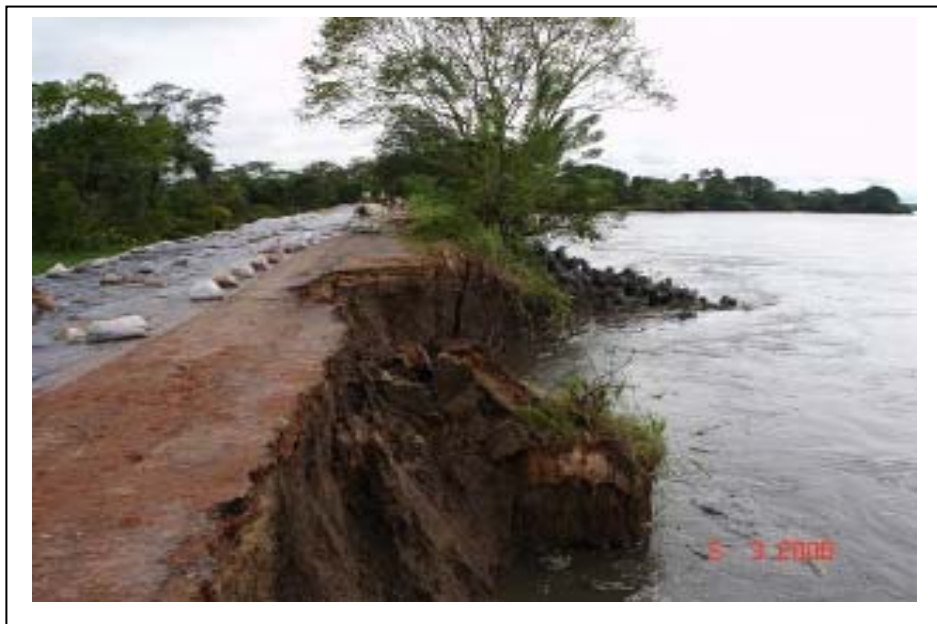
Figura 49. Socavación y erosión de la base del talud que conforma la orilla.

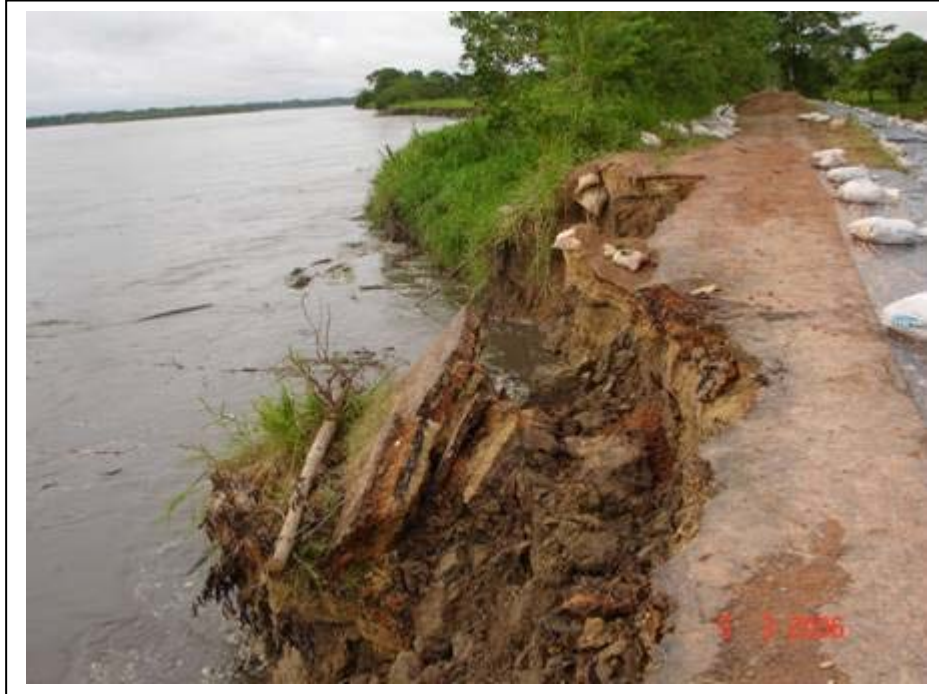
Figura 50. Erosión de la orilla en Punta Carmelitas.

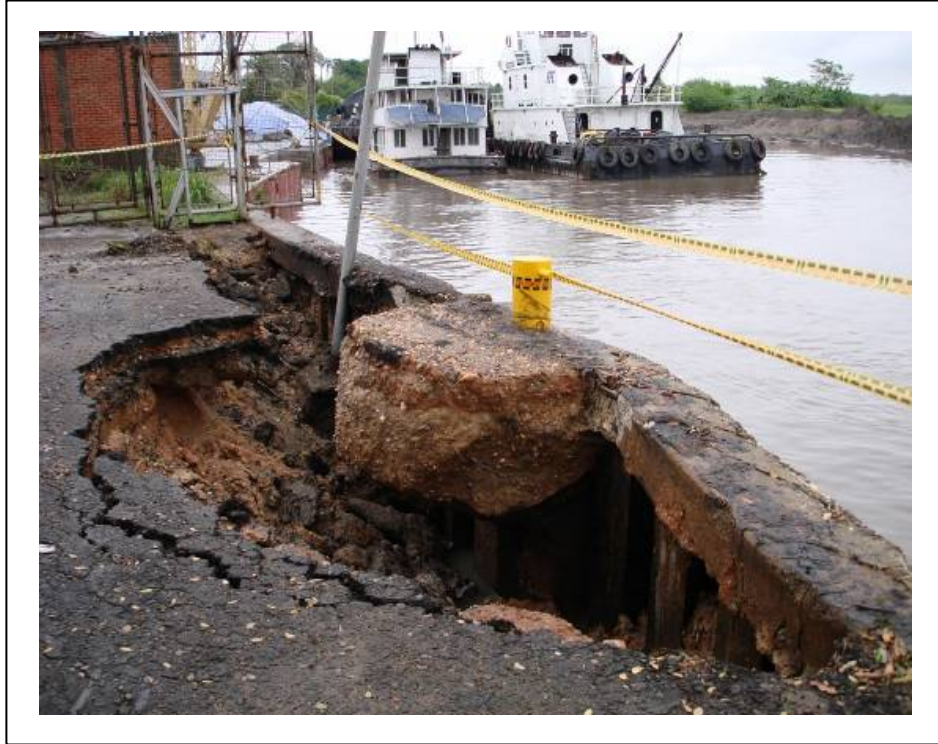
Por otra parte el dragado en el puerto antiguo o muelle turístico de Barrancabermeja también incide sobre el thalweg modificándolo en el sitio que actualmente se localiza el puente “Galán”, alejándolo hacia Yondó una vez suspendido el dragado , por lo tanto es imposible tener el puerto de Barrancabermeja activo y el Thalweg hacia Barrancabermeja en Galán (Suárez, 2007). Además la profundización del canal principal “orilla derecha” (Barrancabermeja-Refinería) ha generado actualmente problemas de socavación del tablestacado frente a la refinería de ECOPETROL y el nuevo Puerto Modular en el 2006; el cual sufrió un colapso de la estructura debido a la alta tasa de erosión hacia la margen derecha en Galán (sitio actual del puente), como se puede observar en las figuras 51 y 52.

Figura 51. Socavación del tablestacado Muelle 1 Refinería (Agosto 2006)

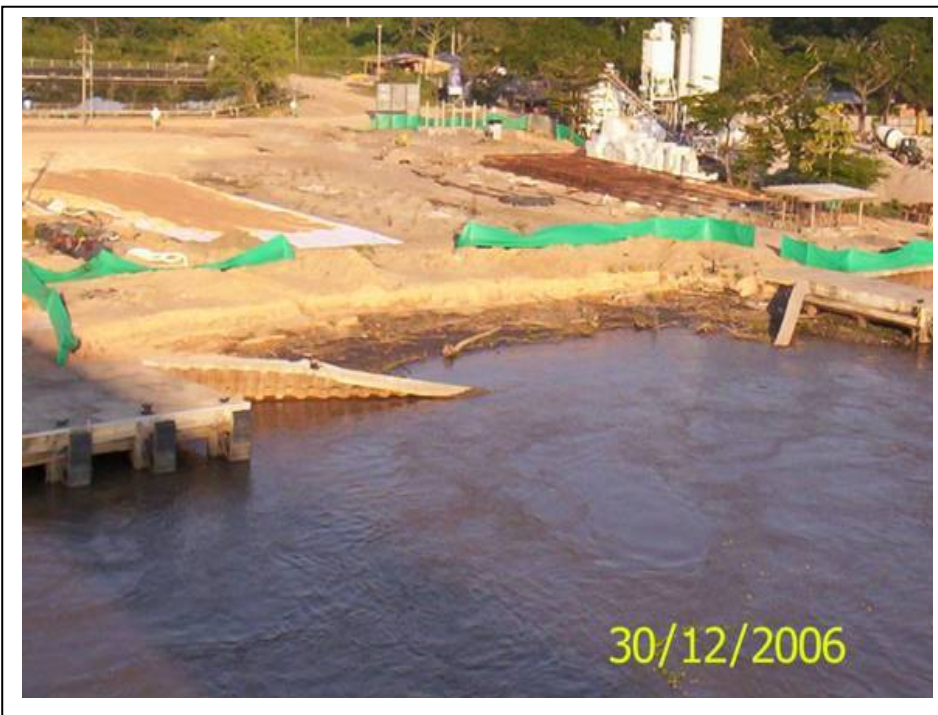
Figura 52. Socavación del tablestacado del Nuevo Puerto Modular. Diciembre de 2006
