Práctica empresarial en la CDMB como apoyo en la elaboración de informes y proyectos en la  
Subdirección de Gestión del Riesgo (SURYT)

Trabajo de Grado para Optar al Título de Ingeniero Civil

Universidad Industrial de Santander

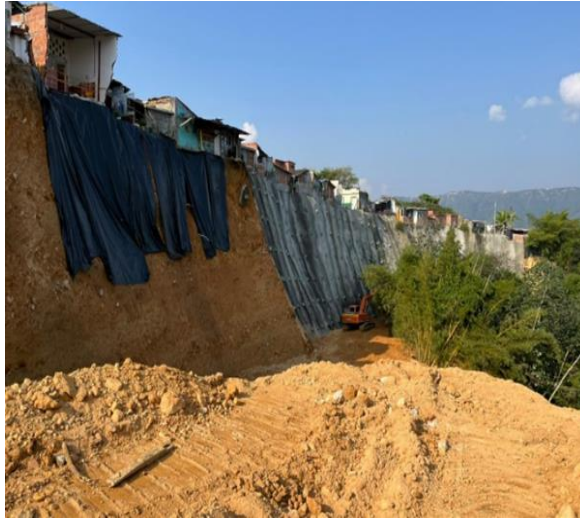
**Figura 4**

En esta obra para el seguimiento y control se realizó una visita mensual. En la primera visita se pudo observar durante el recorrido por la obra que se estaba realizando principalmente la actividad de movimiento de tierra y el perfilado del talud, por otra parte, el acarreo del material producto de las excavaciones. En la corona del talud se logró observar una capa de material de relleno ( material antrópico) la cual también se evidencio afectada por las aguas residuales que se disponían en el sector. Se evidenció el recubrimiento de una parte del talud con plástico de polipropileno color negro para la erosión que esta ocasionada por los agentes exógenos como medida de mitigación a corto plazo. En esta visita la obra contaba con un avance del 8% correspondiente a las actividades preliminares como son el desmote y limpieza, cargue y retiro del material y el perfilado del talud (Figura 4).

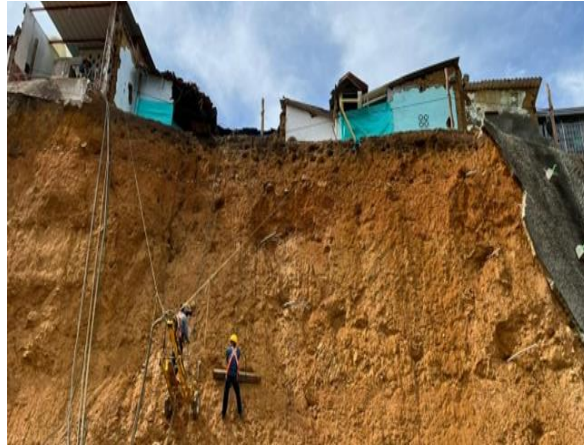
**Figura 5**

En la segunda visita realizada a la obra se pudo observar que ya había sido instalada la línea de vida la cual “es un sistema de prevención de caídas para la operación que ejecutan actividades sobre el talud” (Cyesa, s.f). Se realizó un recorrido por la línea de vida, con el fin de verificar que las zonas intervenidas en las viviendas estuvieran dentro de lo estipulado con los propietarios, a los cuales se les informó acerca de los cambios a realizar en sus viviendas y la reconstrucción de las áreas afectadas. De igual forma se observa la actividad de perforación para los anclajes activos, los cuales tienen una profundidad de 15 metros. A la fecha que se realiza la visita, la obra contaba con un avance del 4% en relación con la actividad de perforación, con 8 de 187 anclajes perforados (Figura 5).

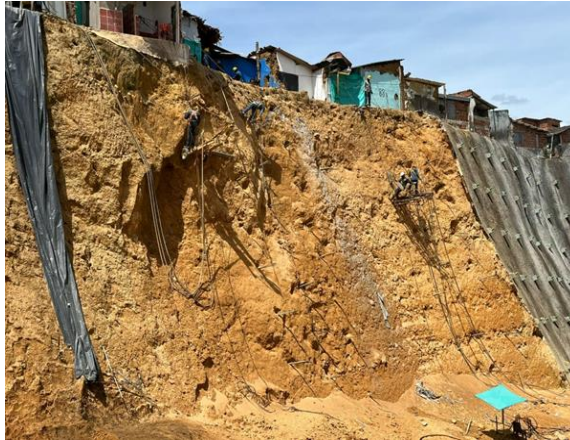
**Figura 6**

En la tercera visita a la obra se evidencia la continuación de la actividad de perforación de anclajes, el ingeniero residente de la obra manifiesta que se está llevando a cabo tanto perforación hidráulica como neumática en el talud, esto con el fin de aumentar la perforación a 6 anclajes diarios. Se está ejecutando la inyección de lechada en los anclajes, la cual “es una mezcla de agua y cemento que se usa para la protección de la corrosión y ayuda a la resistencia del anclaje en el terreno” (Cimenter, s.f).

Respecto a las cárcavas que se observan en el talud, el contratista de la obra manifiesta que terminada la actividad de perforación de anclajes se realizara un perfilado en estas zonas, con el fin de preparar el terreno para la instalación de las zapatas y posteriormente el lanzamiento de concreto (Figura 6).

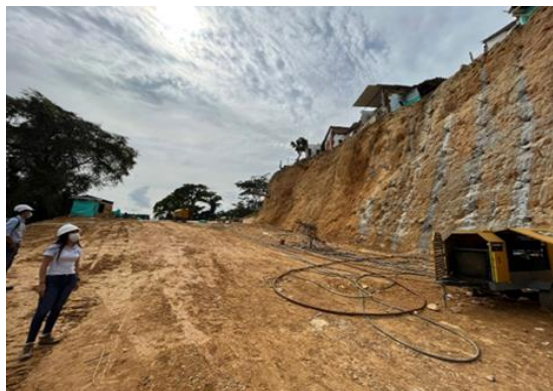
**Figura 7**

En la última visita realizada a la obra se observó la continuación de la actividad de perforación de los anclajes, con 130 anclajes perforados de 187, todos con inyección de lechada de cemento, por otra parte, se observó que en la base del talud se hizo la nivelación del terreno, con el movimiento de tierra faltante con un aproximado de 620 m<sup>3</sup>. Una vez terminada la perforación de los anclajes se continuó con la excavación manual de las cajas para las zapatas de cada uno de los anclajes, posteriormente la instalación de las parillas e instalación de la malla (Figura 7).

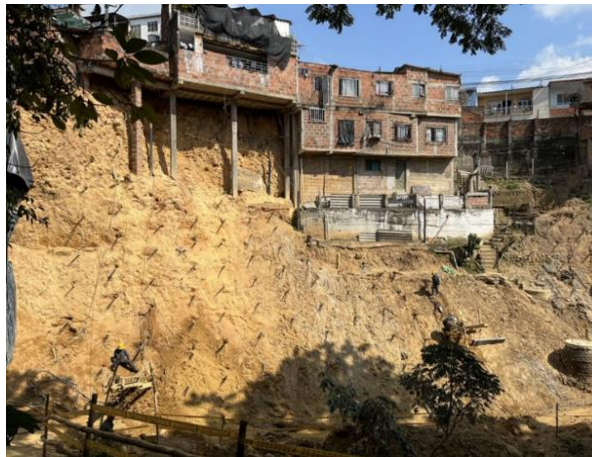
#### **Figura 8**

En la primera visita que se realizó se pudo evidenciar que la actividad principal era la perforación de anclajes con un avance del 69.70% correspondiente a 230 anclajes perforados con un restante de 100 anclajes por perforar, de igual forma se observó el recubrimiento de una parte del talud con plástico de polipropileno color negro con el fin de evitar la erosión y no generar retrasos en proceso constructivo(Figura 8).

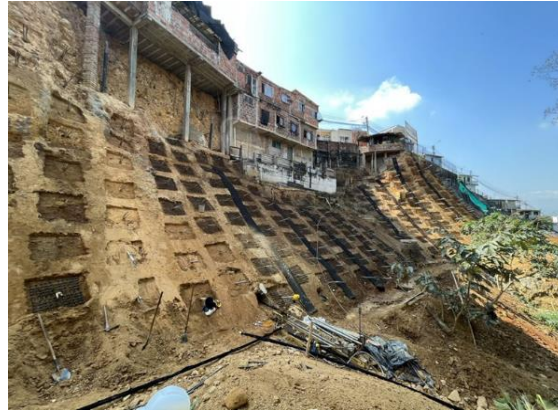
**Figura 9**

En la segunda visita realizada a la obra se pudo evidenciar la actividad de excavación de las cajas para zapatas, junto con el suministro e instalación de parrillas y malla electrosoldada. Por otra parte, se observó que los anclajes ya contaban con la inyección de lechada de cemento. A la fecha que se realizó la visita la obra tenía un avance del 89.01% correspondiente a las actividades de perforación de anclajes de 15 y 25 metros, con la instalación de 245 anclajes activos y 70 anclajes pasivo los cuales están insertados en el terreno a la profundidad especificada (Figura 9).

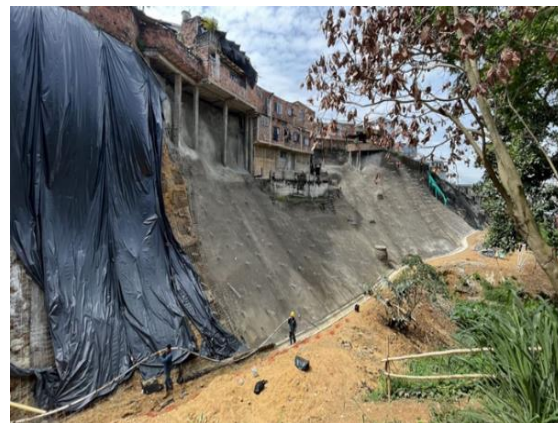
**Figura 10**

En la tercera visita se realiza un recorrido por la obra donde se puede evidenciar que se había realizado gran parte de la actividad de lanzamiento de concreto junto con la construcción de la canaleta, a la fecha que se realiza la visita se estaban realizando perforaciones para un terreno adicional en el contrato el cual fue aprobado y una tomografía eléctrica para el estudio del suelo. El ingeniero residente de la obra manifiesta que se ha realizado la actividad de lanzamiento de concreto en 812 metros, con un restante de 911 metros cuadrados incluyendo el adicional, de igual forma se han construido 136 metros lineales de canaleta (Figura 10).

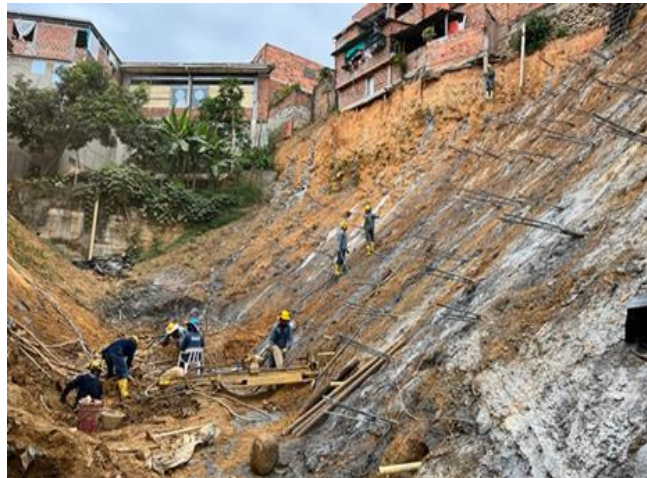
### **Figura 11**

En la última visita realizada a la obra de mitigación se evidenciaron las actividades de perforación para anclajes, excavación de cajas para zapatas a mano descolgada y el retiro de material sobrante, por otra parte, se observó el mejoramiento de una caja para el control de agua, donde se estaba aumentando su altura según manifiesta el contratista con el propósito de evitar el rebose del flujo. A la fecha que se realiza la última visita la obra contaba con un avance del 92% correspondiente a la instalación de anclajes, con 392 anclajes instalados (Figura 11).

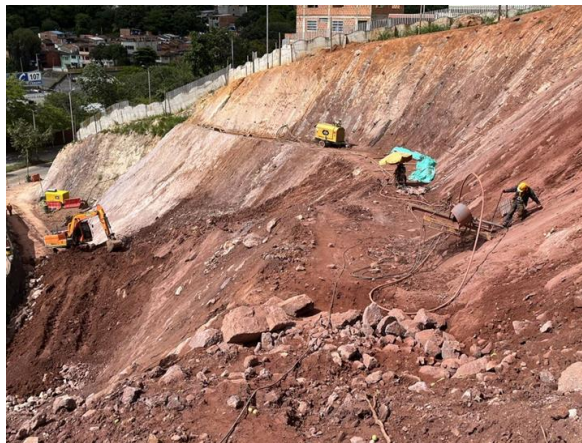
### **Figura 12**

En la segunda visita se observa la continuación de las actividades preliminares, principalmente la actividad de movimiento de tierra y también la perforación de los anclajes, el porcentaje de avance en la obra para la segunda visita es de 28.16% con 400 anclajes perforados, el contratista de la obra manifiesta que no ha sido posible coordinar una reunión con el tránsito de Floridablanca para determinar la logística necesaria para la intervención de una zona adicional al contrato, la cual requiere el cierre temporal de un carril de la vía, debido a su proximidad con esta (Figura 12).

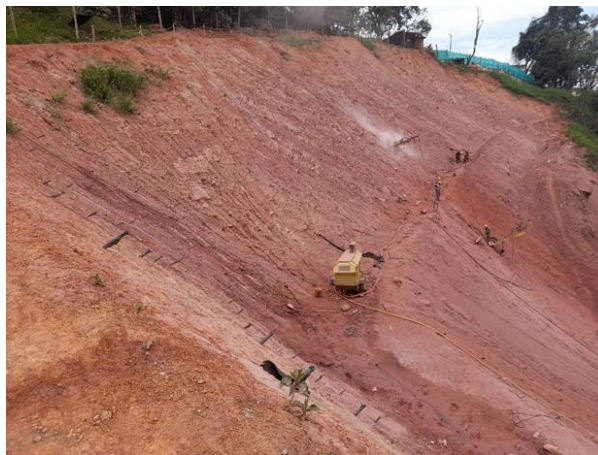
### **Figura 13**

En la última visita se observó como actividad principal la perforación de anclajes, la obra contaba con 3 máquinas para perforación, las cuales generan un gran avance en la obra con 730 anclajes perforados y 680 con inyección de lechada de cemento correspondiente a un avance del 41.47%, en cuanto a la actividad de movimiento de tierra ya se había concluido con un total de 11000 m<sup>3</sup> de tierra. Por otra parte, se habían construido 95 metros lineales de canaleta(Figura 13).

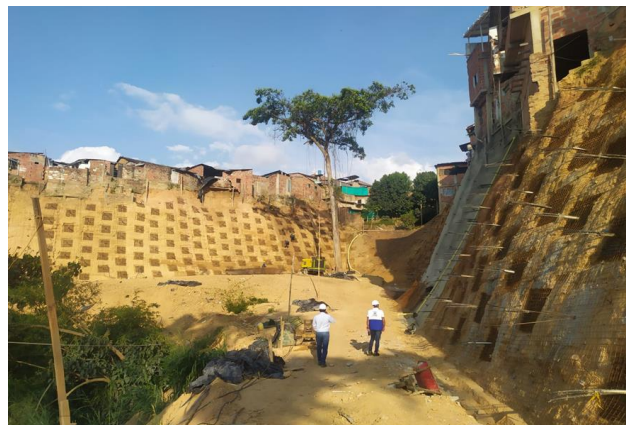
#### **Figura 14**

En la segunda visita durante el recorrido se evidencio todo el proceso que se realiza desde la llegada del material, hasta el lanzado del concreto en el talud. En comunicación con el ingeniero residente se dio a conocer las problemáticas que se pueden presentar y algunas recomendaciones al momento de ejecutar el proceso de lanzado. En primer lugar, se observó el ensayo del cono de slump para determinar el asentamiento que presenta la mezcla, ya que la norma (NTC 396) nos indica que debe tener un asentamiento entre 8 y 9 pulgadas. Luego de la comprobación de la fluidez de la mezcla se procede con el vaciado del concreto en la bomba para transportarlo hasta el talud. De igual manera se utiliza un aditivo para la mejorar la rapidez de compactación del concreto a la hora del lanzado, evitando así el escurrimiento del material debido a la pendiente del talud (Figura 14).

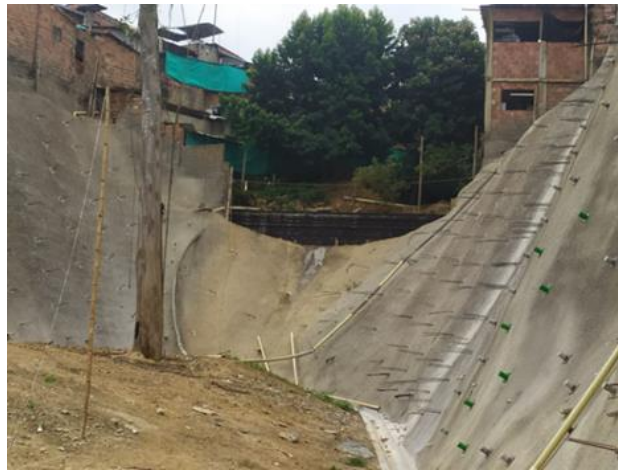
### **Figura 15**

En la última visita la obra cuenta con un porcentaje del 100% de anclajes perforados y 339 anclajes tensionados haciendo falta 407 anclajes por tensionar. Así mismo hasta la fecha no se ha realizado el proceso de tensionamiento debido a una falla en el gato hidráulico y se manifestó por parte del maestro de la obra que una vez esté reparado se procederá a tensionar los anclajes que hacen falta. Se evidenció la fundición del muro de contención adicional que se realizó en unos de

los predios afectados por las condiciones, también se evidenció la construcción del muro de mampostería en una de las viviendas, la cual estaba sobre la corona del talud y por tanto se debió mover una cierta distancia (Figura 15).

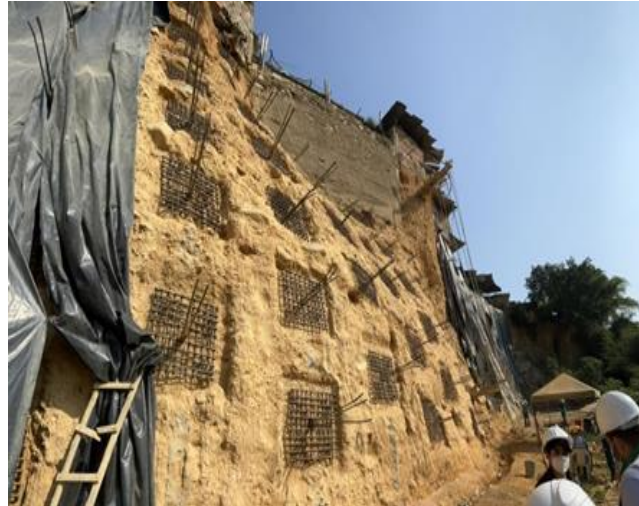
**Figura 16**

En esta obra de mitigación se realizó una visita en la cual se pudo observar un avance del 71% del área de intervención, donde se han realizado la perforación de 468 anclajes y hasta el momento se han tensionado 314 anclajes, con un avance de 1620 metros cuadrados en concreto lanzado, hace falta por ejecutar las actividades de perforación de 12 anclajes, 166 anclajes por tensionar y falta por intervenir un área de 625 metros cuadrados con concreto lanzado (Figura 16).

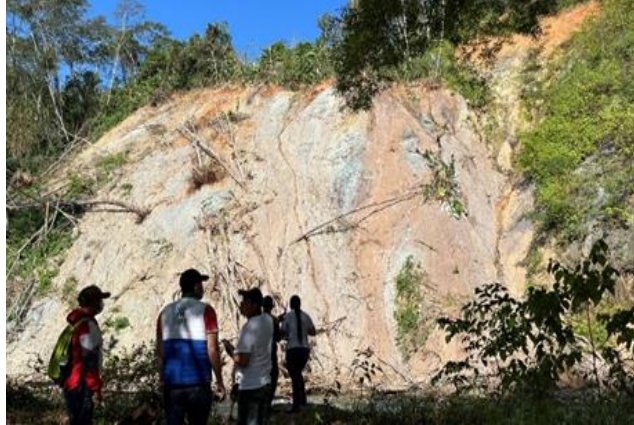
**Figura 17**

El primer acompañamiento que se brindó a SURYT fue para atender un llamado en el municipio de Rio Negro donde se observó una posible amenaza que generaba un talud con alta inclinación (  $> 60^\circ$  ) en el margen del rio Salamaga con indicios de procesos erosivos por movimiento en masa y socavación. Según información de la comunidad, esta parte del talud fue talada por habitantes del sector con el fin de sembrar pasto para corte y adicional en la corona del talud se creó una vía de acceso a ciertas viviendas. El equipo de la CDMB realiza el reporte de la situación encontrada para que se inicie una investigación (Figura 17).

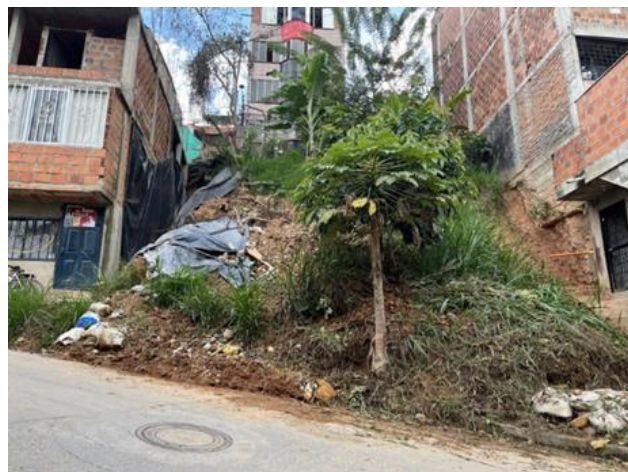
**Figura 18**

Se realizó visita al barrio Marianela parte baja donde se pudo evidenciar procesos erosivos y así mismo el colapso de una estructura de muro en gavión. En la corona del talud se observó numerosas grietas producto de la socavación. Por otra parte, se visitaron varios sectores con focos erosivos, los cuales fueron afectados por la temporada de lluvia en la región. Por otra parte, se observó en algunos predios vacíos, que las personas dejaban su material de relleno en dichos predios para así evitar costos de transporte, lo cual aumenta la inestabilidad del terreno (Figura 18).

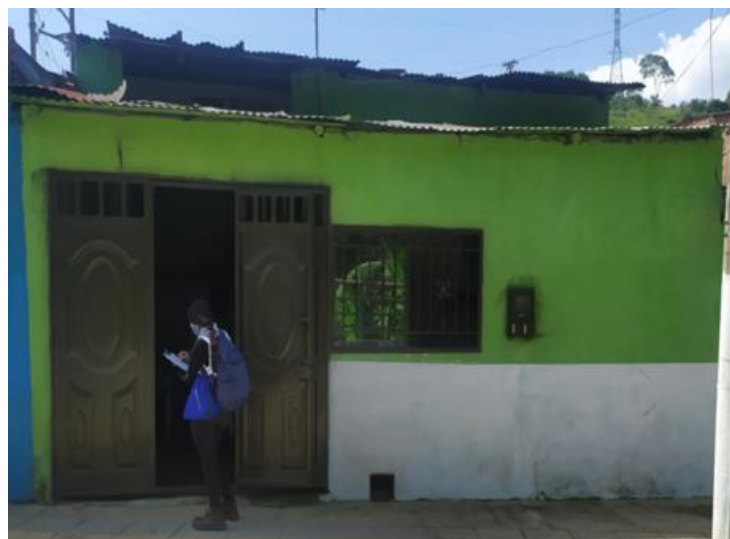
### **Figura 20**

Se realizó visita por medio de funcionarios adscritos a la Subdirección de Gestión del Riesgo y Seguridad Territorial en el Barrio Rincón de la Paz, el cual forma parte de la comuna número 5 denominada “García Rovira” del municipio de Bucaramanga, con el fin de realizar acompañamiento a la comisión topográfica de predios, quienes iban a corroborar la información de las medidas escrituradas para cada predio y así continuar con la gestión emprendida por la CDMB de cesión a título gratuito a los poseedores de acuerdo con el marco normativo. De acuerdo con el mapa de zonificación de vulnerabilidad física a fenómenos de remoción en masa realizado por la Subdirección de Gestión del Riesgo y Seguridad Territorial, se realizó el respectivo análisis de vulnerabilidad de las viviendas indicadas por el presidente de la junta de acción comunal, el ingeniero Juan Gabriel, encargado de brindarnos la ubicación y demás información de interés de los predios pendientes por titular (Figura 20).

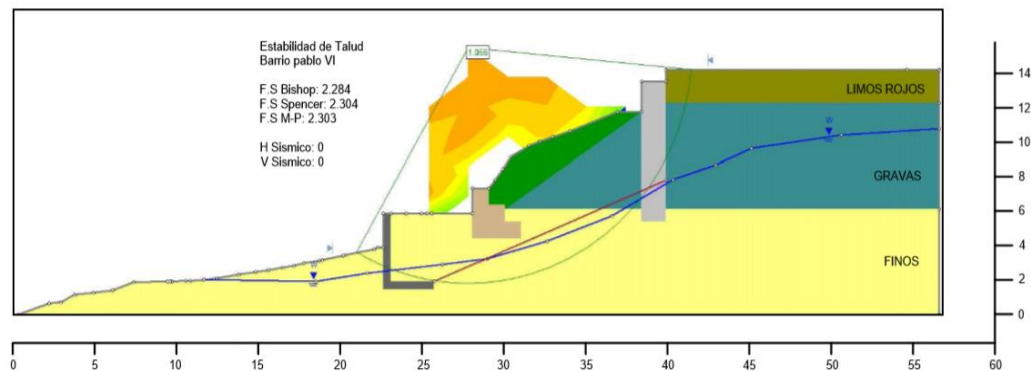
## Figura 22

Según el ensayo realizado, el muro de contención en concreto tiene una resistencia de 1962,83 Psi (Figura 21). Para obtener los resultados de estabilidad, se utilizaron los Métodos Determinísticos desarrollados por los Autores Spencer, Morgenstern–Price y Bishop en condición estática y dinámica, los cuales son mundialmente reconocidos. Para determinar los modelos, se asumen dos escenarios críticos, el primero se realiza en condiciones estáticas y el segundo contempla la carga sísmica y peso de la infraestructura presente en la zona en un escenario pseudo estático que se encuentra definido por la Norma sismo Resistente Colombiana NSR-10 (Figura 22).

Como se puede observar en la figura 23, de acuerdo a los análisis de los factores de seguridad, el nivel de amenaza es BAJO por movimientos en masa, inferido en la existencia de las obras de mitigación tales como son los CAISSON en la zona superior, el Muro en Gavión y en la zona inferior el Muro en Concreto.

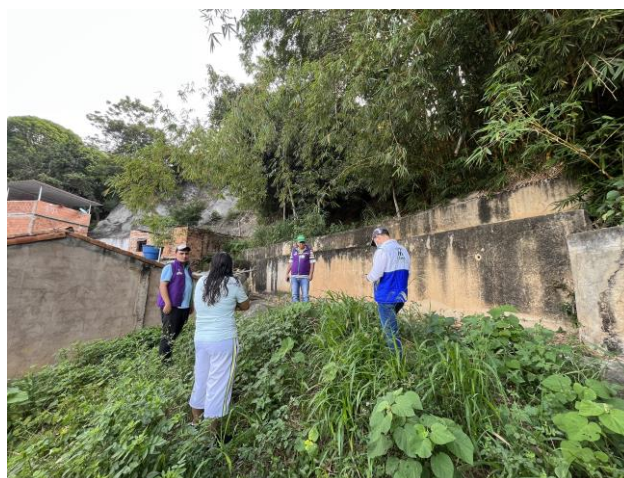
**Figura 24**

Por último, se realizó una visita a la comuna 8 de Bucaramanga junto con un equipo de la subdirección con el fin de inspeccionar las obras de mitigación que se encuentran dentro de esta comuna y de igual forma observar las afectaciones que se están presentando en este sector. Después de la visita se concluye que se debe realizar el respectivo mantenimiento a las obras ejecutadas con el fin de evitar el deterioro de las mismas y sigan minimizando el riesgo en las zonas donde fueron construidas. Adicional a lo anterior se deben realizar obras en los puntos críticos identificados en el menor tiempo posible con el fin de mitigar el riesgo (figura 24).

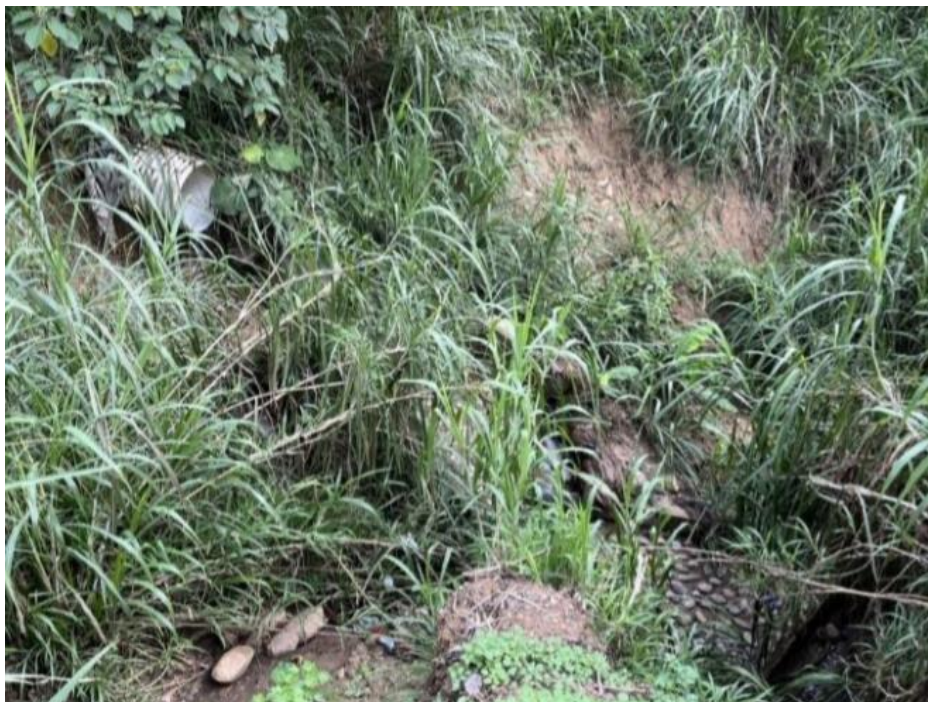
### **Figura 31**

Por otra parte, los resultados obtenidos en los acompañamientos brindados a la Subdirección de Gestión del Riesgo y Seguridad Territorial (SURYT) para atender llamados de la comunidad o problemáticas dentro de la subdirección, se pueden observar dentro de los procesos que lleva la CDMB en cada una de las situaciones encontradas en la visita, ya que los informes que se elaboraron, facilitan la comprensión de la situación para la subdirección y así poder tomar la mejor decisión o si la solución de la problemática no se encuentra dentro de las funciones de la corporación, remitir la situación a la entidad correspondiente, como sucedió en el barrio Marianela donde el colapso de una estructura de control de agua causó el colapso de unos gaviones y procesos erosivos en el talud colindante a la vía de acceso como se evidencia en la figura 31, esta problemática se remitió al EMPAS S.A debido a que la estructura colapsada es parte de esta entidad.
