**PRÁCTICA EMPRESARIAL COMO AUXILIAR EN LA COORDINACIÓN DE  
OBRAS, CONTROL DEL RIESGO Y SISTEMAS DE ESTABILIZACIÓN EN LA  
SUBDIRECCIÓN DE GESTIÓN DEL RIESGO Y SEGURIDAD TERRITORIAL DE  
LA CDMB EN LA ZONA CORRESPONDIENTE AL ÁREA METROPOLITANA DE  
BUCARAMANGA.**

**REYNALDO URIBE LEAL**

**2017**

**Trabajo De Grado para Optar al Título De:  
Ingeniero Civil**

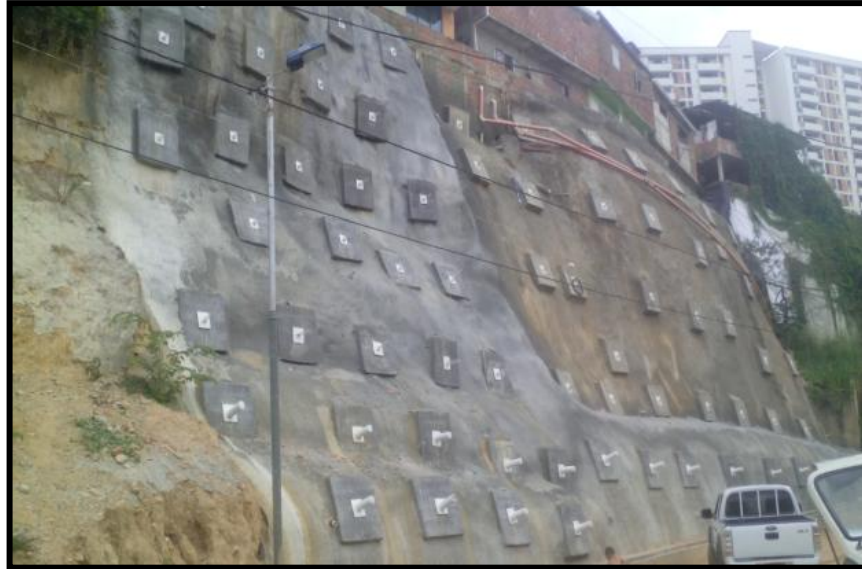
**Figura 6.** Vista pantalla anclada en Concreto Lanzado localizada en el Barrio Granjas de Provenza del Municipio de Bucaramanga, Contrato No. 9235-01.

6. CONCLUSIONES Y RECOMENDACIONES
<p>En la visita técnica realizada al Barrio Granjas de Provenza del Municipio de Bucaramanga, se observó una pantalla anclada en concreto lanzado en condiciones normales, sin fisuras o grietas importantes que puedan afectar el buen funcionamiento de esta, por lo que la estructura cumple a cabalidad con la función para la que fue diseñada, dándole estabilidad al talud afectado, aunque es de gran importancia realizar un constante seguimiento a la misma, con la finalidad de mantener el buen estado en que se encuentra actualmente, por lo que se recomienda:</p> <ul style="list-style-type: none"><li>• Realizar manteniendo periódico a la estructura de contención, con el fin de evitar problemas a corto, media y largo plazo, que puedan generarse por motivo de intervenciones antrópicas, fenómenos naturales inesperado, o brotes de vegetación que pueden penetrar la estructura y deteriorar el concreto de esta.</li><li>• Proteger los cables de tensionamiento de los anclajes con epóxido, con la finalidad de evitar que estos se oxiden y causen afectaciones en su funcionamiento.</li></ul>

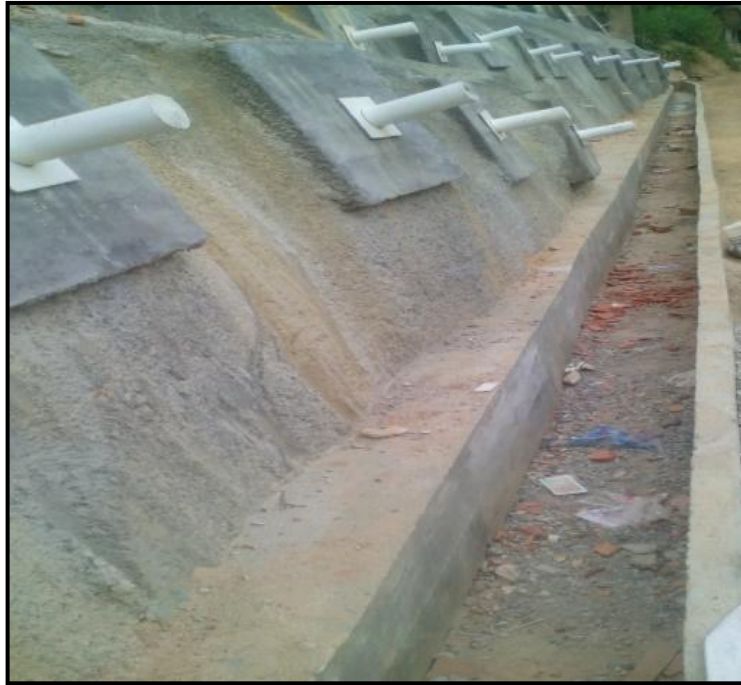
**Figura 11.** Vista de la canaleta para la conducción de aguas lluvias realizada en el pie de la estructura de contención-Barrio Granjas de Provenza del Municipio de Bucaramanga-Contrato No. 9235-01.
